# Asbestinventarisatetest

Bosstraat 51, 9500 Geraardsbergen

Attestnummer : 20250709-000004.000

**Niet-asbestveilig**

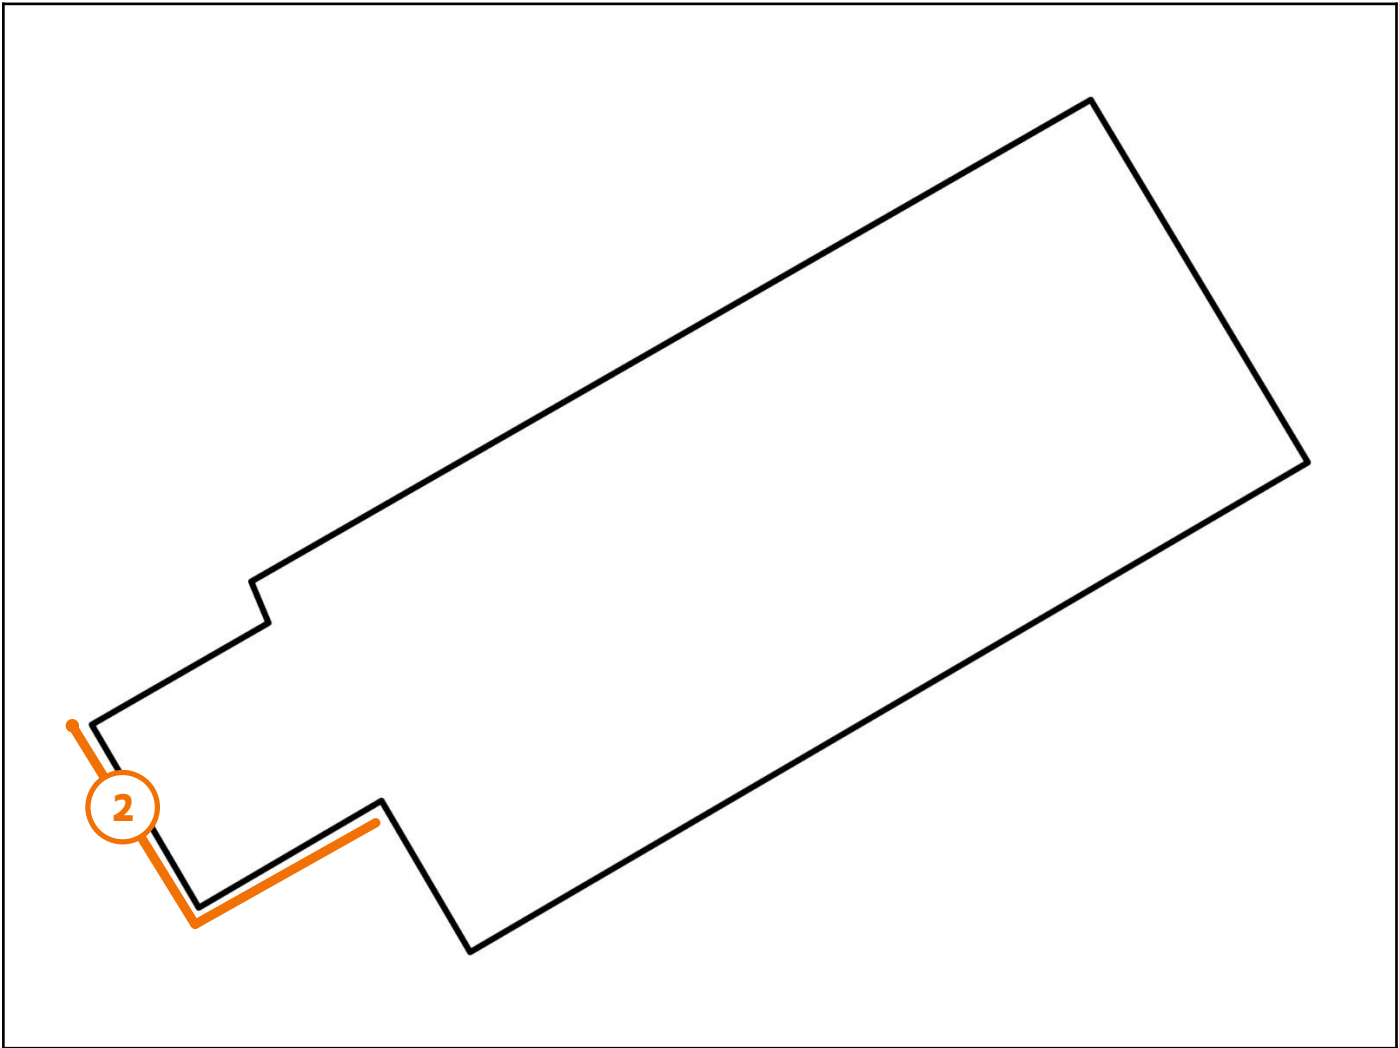
# Plan 2.1: tuinhuis plan

| Beschrijving | Type | Actie |
|---|---|---|
| 2. Plaat cement (visueel). | Asbestmateriaal | Verwijderen |

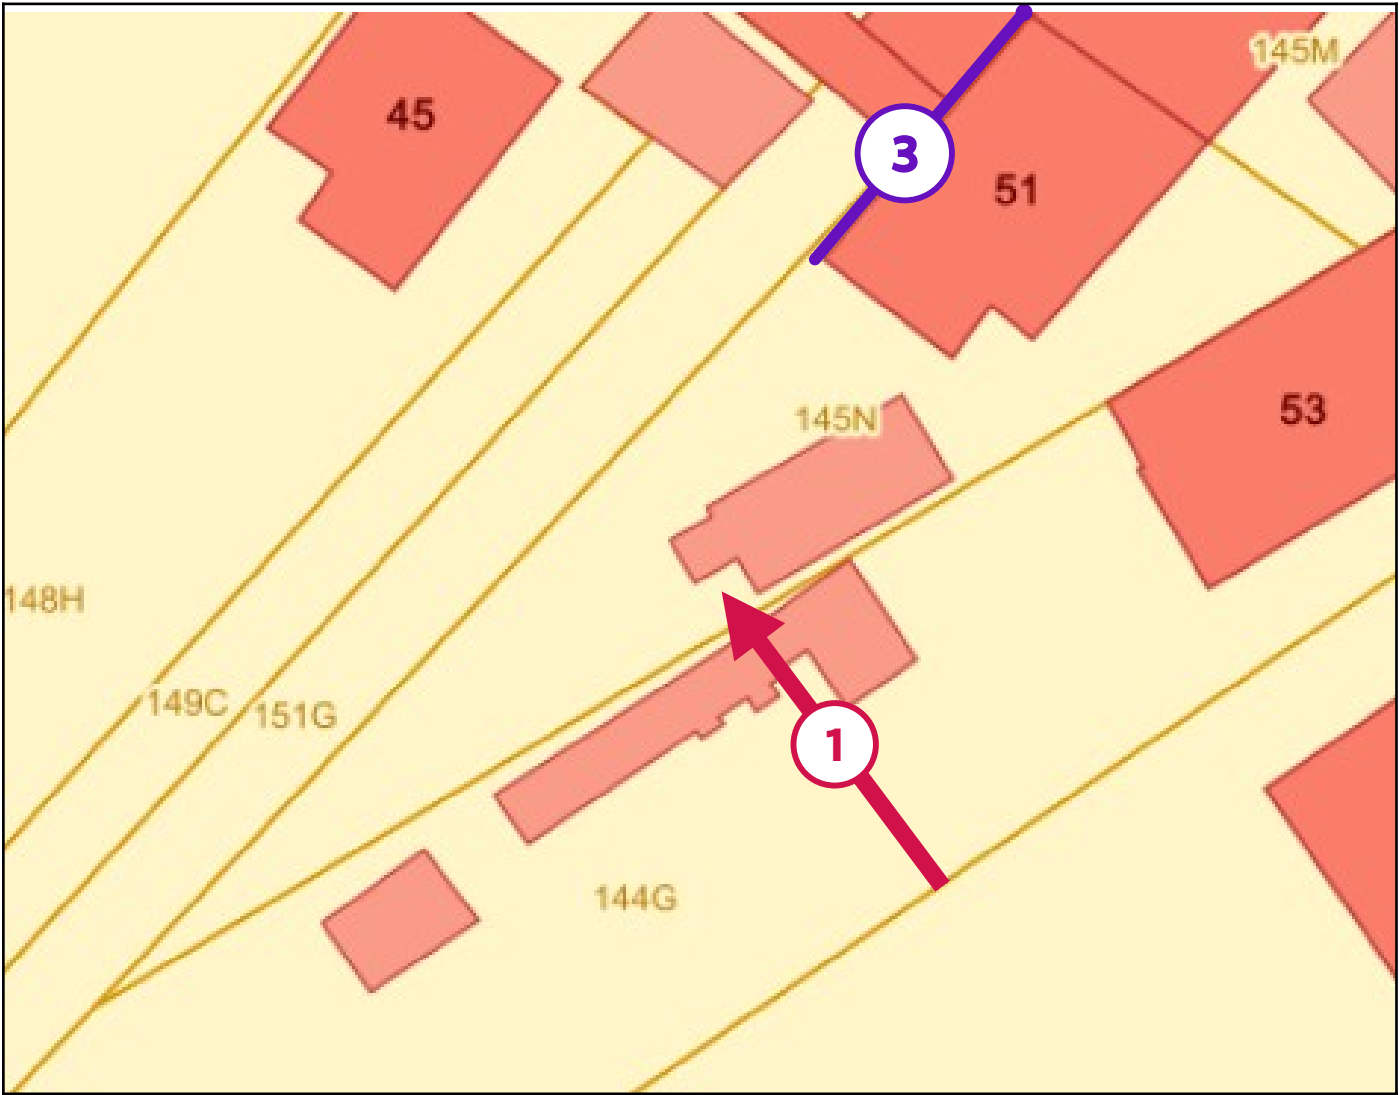
# Plan 3.1: Vaststellingen buiten de constructies

| Beschrijving | Type | Actie |
|---|---|---|
| 1. Asbestcement afval. | Asbestmateriaal | Dringend verwijderen |
| 3. rechtergevel | Beperking | - |

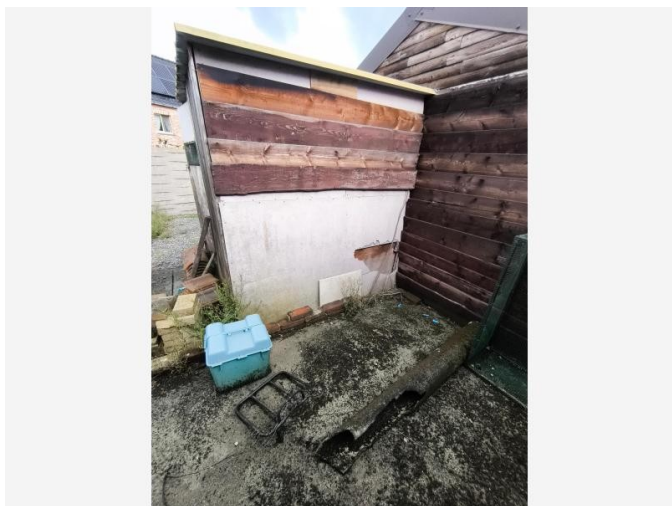
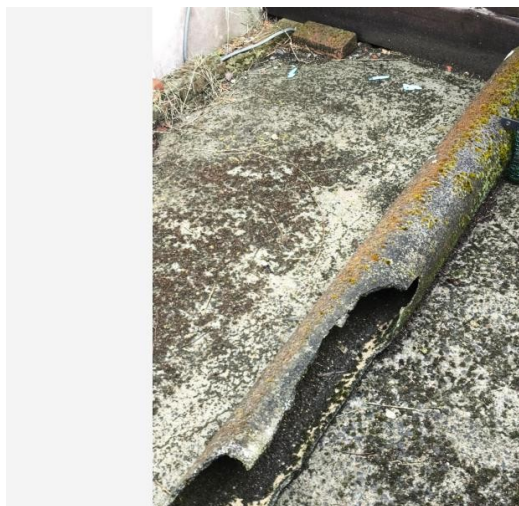
| Beschrijving | Asbestcement afval. |
| Type afvalstof | Betreft stock-voorraad of gedemonteerde asbestmaterialen |
| Primaire drager | Schacht-koker (technisch) |
| Asbestmaterialen | <ul style="list-style-type: none"><li>• Verloren bekisting - Buis, koker</li></ul> |
| Hoeveelheid (gewicht - aantal) | <ul style="list-style-type: none"><li>• 20,00 kg - 1 stuk</li></ul> |

**Dringend verwijderen**

- Verwijder het asbestafval.
- Voer bijkomende staalname(s) uit.

- Eenvoudige handelingen: mag via doe-het-zelf of door werknemer(s) met opleidingsattest eenvoudige handelingen  
EH via doe-het zelf.

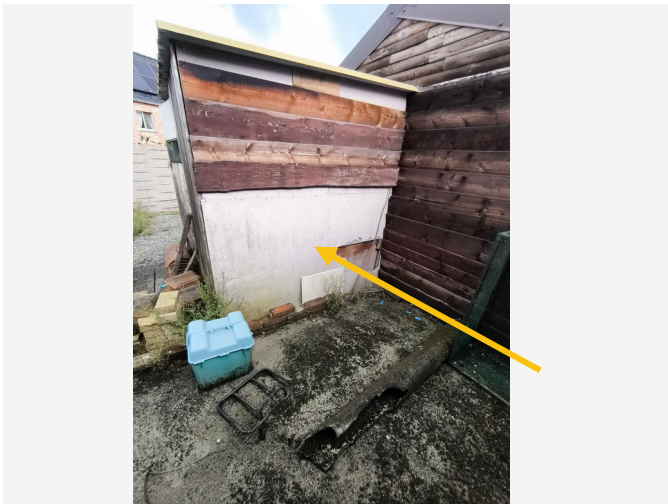
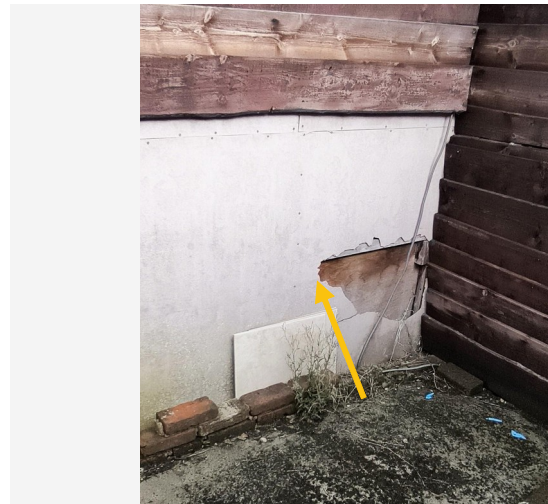
| Eindbeoordeling materiaalarisico | Verhoogd materiaalarisico en/of verhoogde kans op vezelvrijgave |

| Asbestsoort (vezeltype) | Crocidoliet aanwezig |
| Toestand van het materiaal | Matig beschadigd, matig verweerd |

| Beschrijving | Plaat cement (visueel). |
| Asbestmateriaal | Plaat, paneel, tablet - Generiek |

Verwijderen

- Zorg voor een veilig beheer. Vermijd het beschadigen van het asbestmateriaal. Controleer de toestand jaarlijks op wijzigingen.
- Voer bijkomende staalname(s) uit.

- Eenvoudige handelingen: enkel door erkend asbestverwijderaar  
EH erkend saneerder asbesthoudend plaatmateriaal en asbestkarton. Het asbest moet gefixeerd zijn en de saneerder moet het eenvoudig kunnen demonteren, wegnemen en verpakken zonder de asbesthoudende materialen te breken of beschadigen Preventiemaatregelen bij verwijdering: Saneerder zal de verwijderingsmethode toelichten in zijn werkplan > de te verwijderen of te demonteren materialen worden voorafgaand gefixeerd met een daarvoor speciaal ontwikkelde vloeistof teneinde de hoeveelheid asbestvezels in de lucht zo laag mogelijk te houden > de techniek voor uitvoering wordt geëvalueerd door luchtmetingen uitgevoerd door een erkend laboratorium, om na te gaan of door de toepassing van deze techniek, het asbestgehalte in de lucht niet hoger is dan 0,01 vezel per cm<sup>3</sup> (indien deze concentratie wordt overschreden, dan zal de techniek HZ worden toegepast ) Zie ook link Zie <https://ovam.vlaanderen.be/wie-mag-wat-verwijderen> <https://ovam.vlaanderen.be/voorzorgsmaatregelen-bij-asbestverwijdering> <https://ovam.vlaanderen.be/asbestafval-afvoeren> Zie ook wetgevend kader (website van de OVAM en CODEX

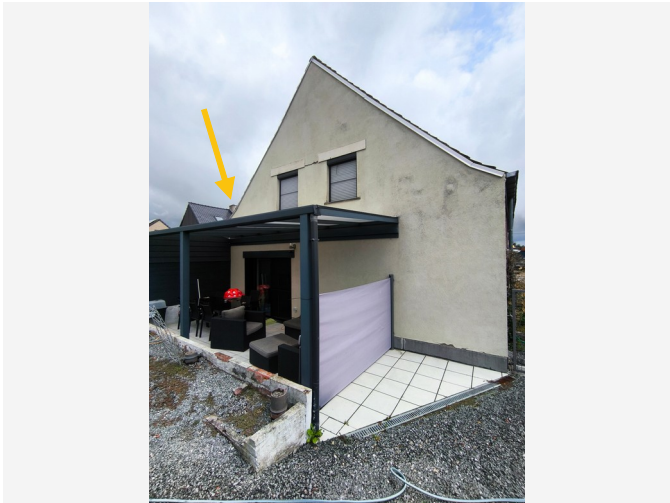
Situeringsfoto

**Reden:** Er is geen volledige risicobeoordeling mogelijk

**Uitleg van de asbestdeskundige:** de rechtergevel is niet toegankelijk van op het inspectieadres  
inspectie gevel niet mogelijk

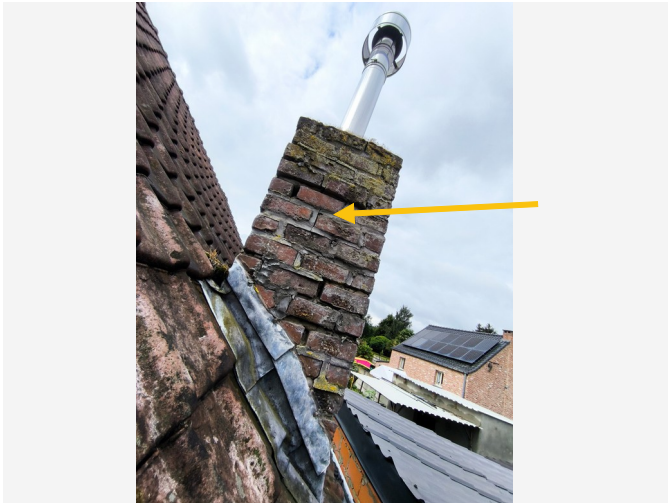
Situeringsfoto

**Reden:** Het te onderzoeken materiaal situeert zich hoger dan 3,50 m te rekenen vanaf een veilige ondergrond

**Uitleg van de asbestdeskundige:** Bij werken (dak of reiniging schouw) kan een stelling geplaatst worden , het is niet duidelijk of er asbestverdachte materialen aanwezig zijn in de schouw.

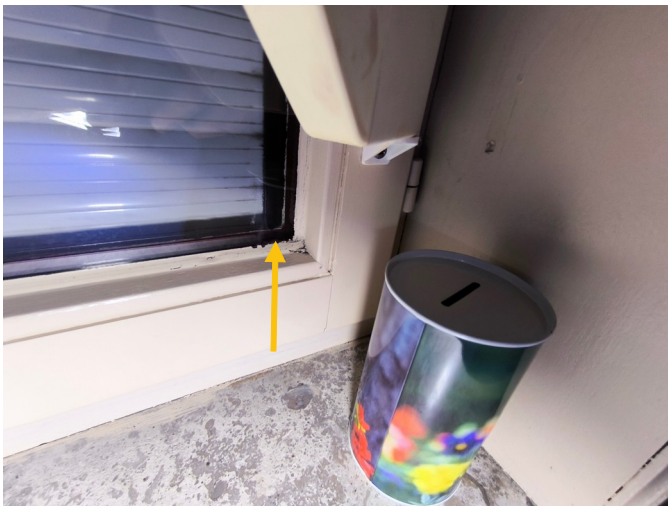
## Fiche 5: Kit niet verdacht (visueel vastgesteld).

De gebruikte siliconen kit is niet asbestverdacht

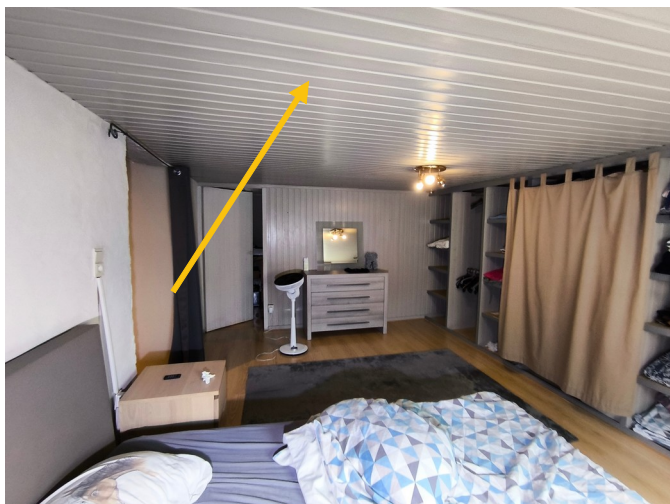
Alle plafonds zijn afgewerkt met valse plafonds in plaatmateriaal. Het is niet duidelijk of er pleisterwerk of ander verdacht asbestmateriaal aanwezig is achter deze valse plafonds, het is aangewezen om bijkomend onderzoek uit te voeren bij werken. Het plafond bestaat uit gipsplaten. Zonder destructieve handeling is het niet mogelijk om na te gaan of er asbesthoudende materialen aanwezig zijn achter de plafondafwerking. Als bij sloop of renovatie blijkt dat er boven dit plafond nog pleisterwerk aanwezig is, moet dit bemonsterd worden.

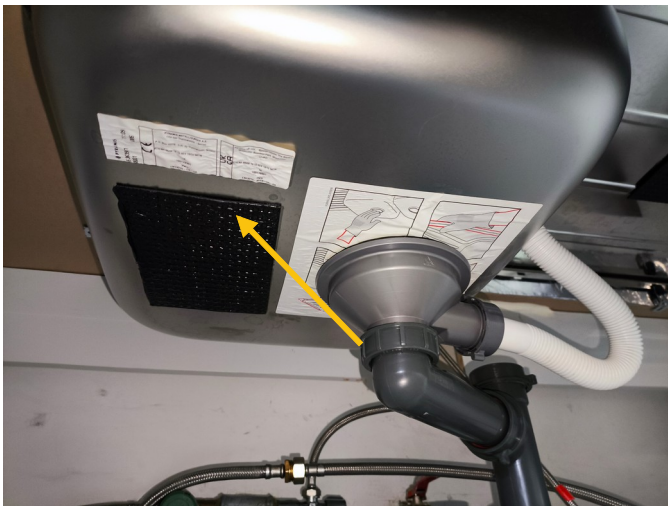
De keuken is van een recent bouwjaar, de ontdreuningsplaat spoelbak keuken werd gecontroleerd en is niet verdacht

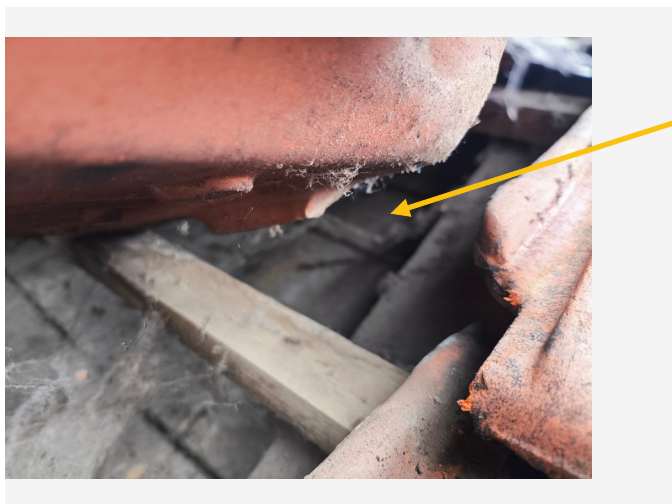
Het dak werd gecontroleerd (via een dakraam ,optillen van een dakpan). Er is geen verdacht onderdak vastgesteld .

Deze handeling is een steekproef , er is geen garantie dat het volledige dak met éénzelfde materiaal is opgebouwd. Dit kan enkel via destructief onderzoek vastgesteld worden.

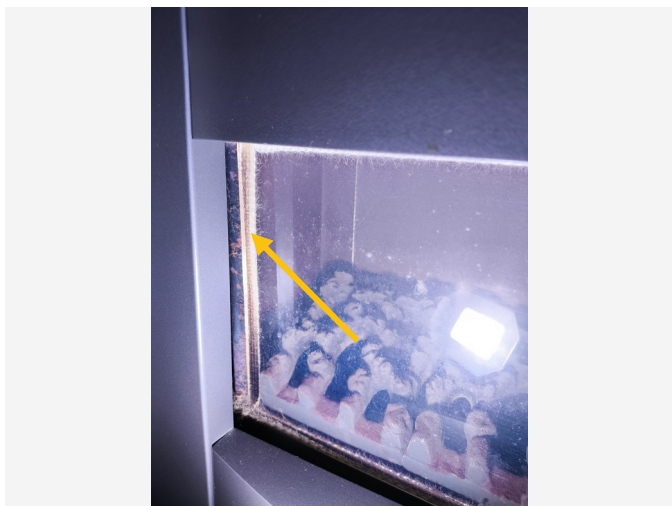
de koord werd visueel herkend als een synthetische koord en is niet asbesthoudend.

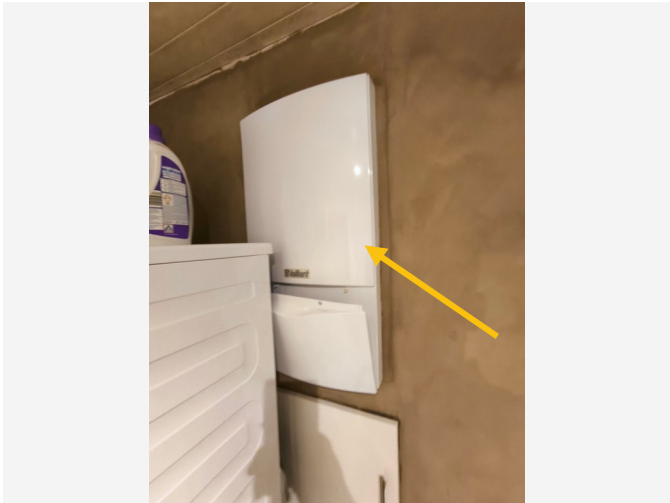
De CV ketel werd gecontroleerd( bwj ) en is niet asbest verdacht geen risico bouwjaar.

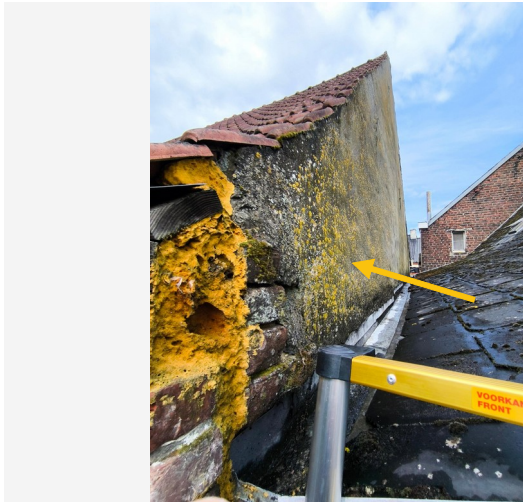
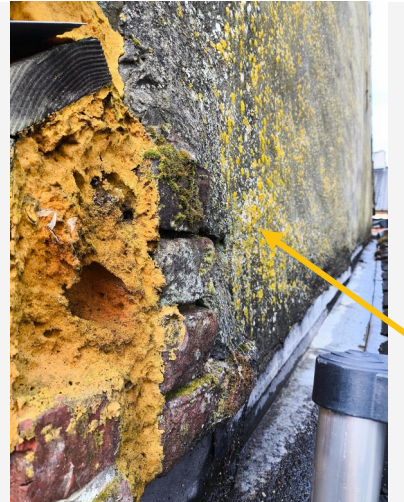
## Fiche 12: cementering 1 buiten voorgevel (met staalname)

Geen asbest

| # | Type | Referentie | Resultaat |
|---|---|---|---|
| 12.1 | Mengmonster | 02 | Geen asbest |

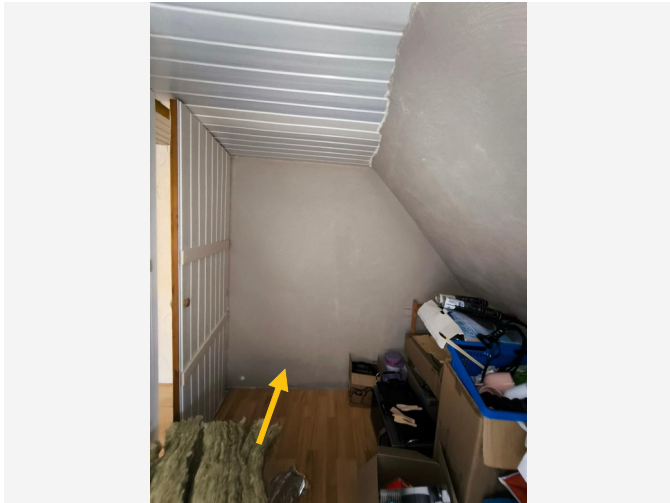
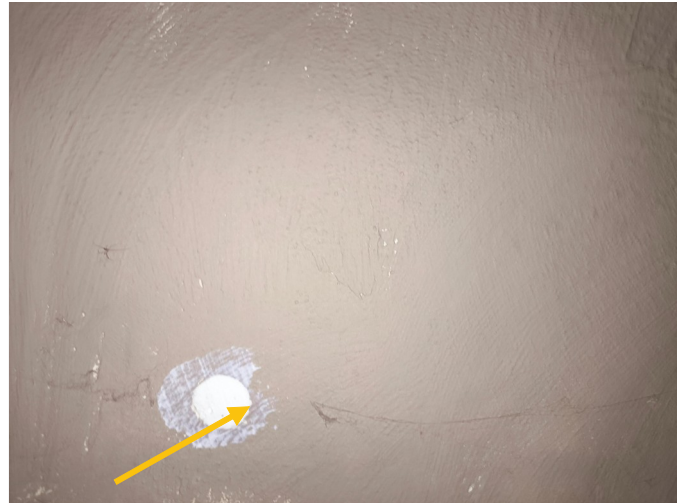
## Fiche 13: Muurpleister.

Geen asbest

| # | Type | Referentie | Resultaat |
|---|---|---|---|
| 13.1 | Mengmonster | 01 | Geen asbest |

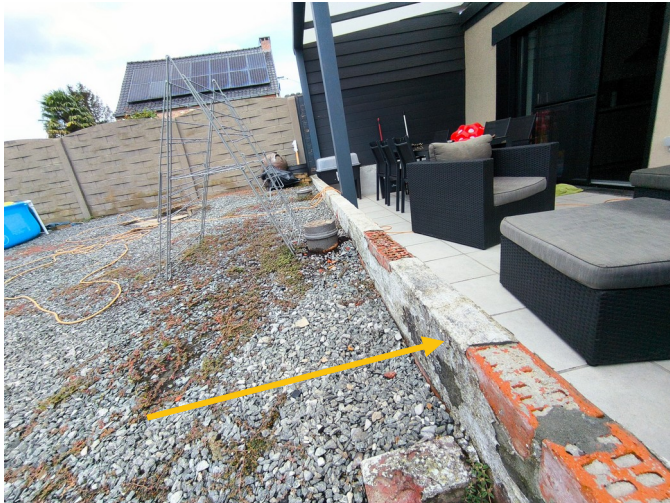
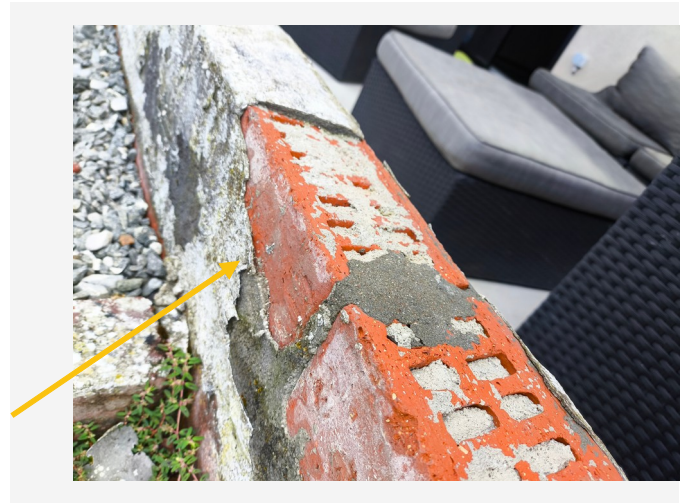
## Fiche 14: cementering 2 buiten (muurtje afdak)

Geen asbest

| # | Type | Referentie | Resultaat |
|---|---|---|---|
| 14.1 | Mengmonster | 04 | Geen asbest |

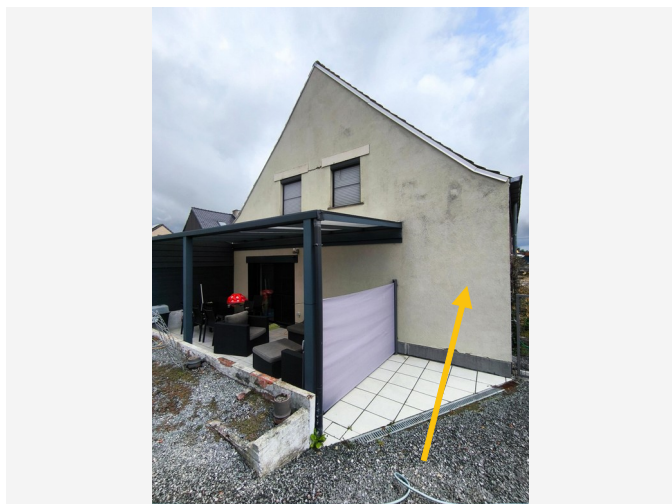
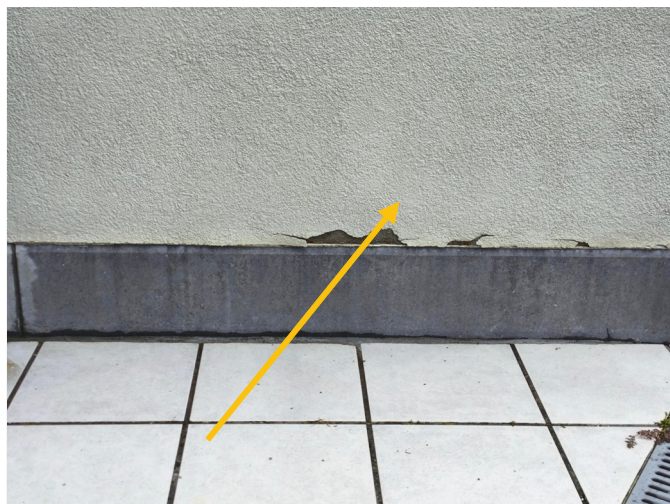
## Fiche 15: Crepi buitentoepassing (met staalname).

Geen asbest
