# Asbestinventarisatetest

Opperstraatz 305, 1770 Liedekerke

Attestnummer : 20231218-000230.000

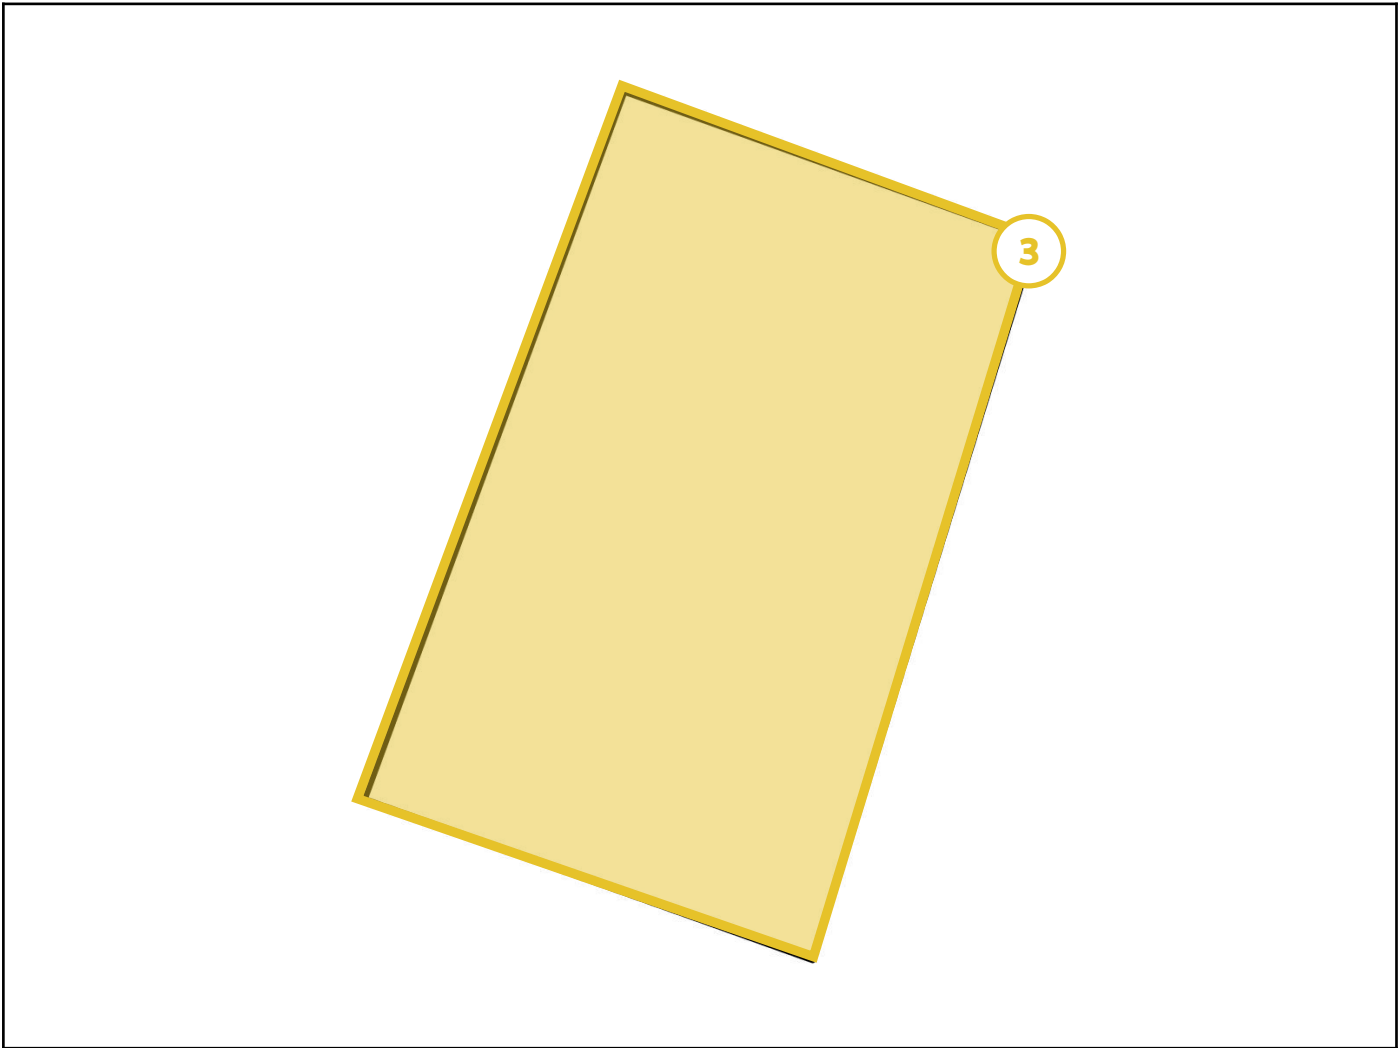
# Plan 1.1: Hoofdgebouw plan

| Beschrijving | Type | Actie |
|---|---|---|
| 3. Roofing plat dak | Asbestmateriaal | Zorgvuldig beheren |

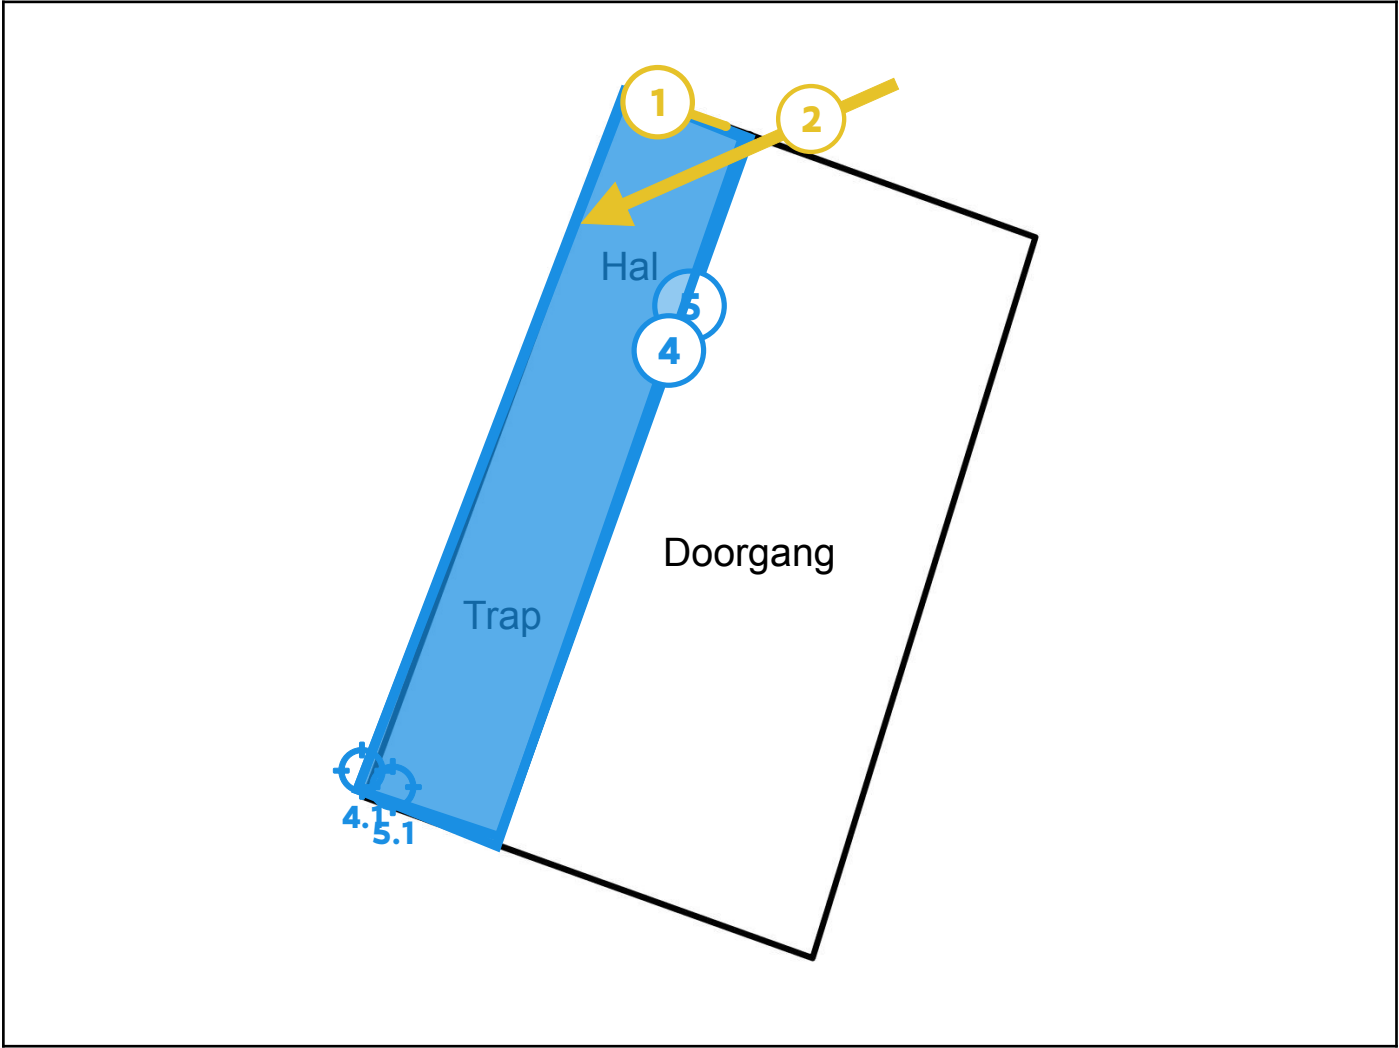
# Plan 1.2: Gelijkvloers plan

| Beschrijving | Type | Actie |
|---|---|---|
| 1. Mastiek voordeur | Asbestmateriaal | Zorgvuldig beheren |
| 2. Bakeliet | Asbestmateriaal | Zorgvuldig beheren |
| 4. Pleisterwerk plafond | Geen asbest | - |
| 5. Pleisterwerk muren | Geen asbest | - |

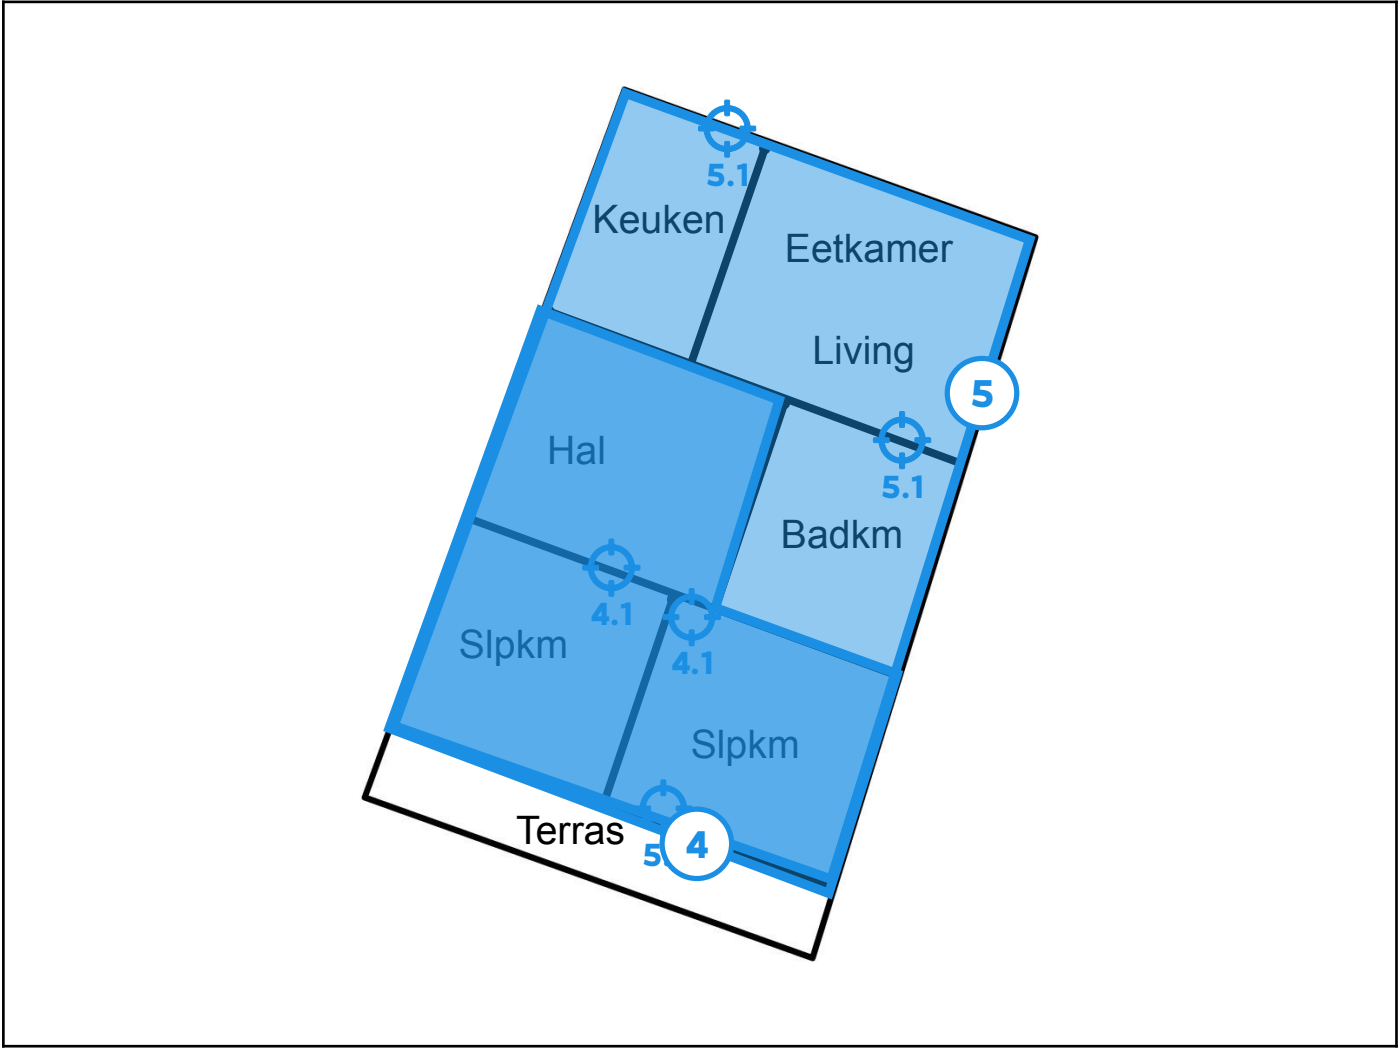
# Plan 1.4: 1ste verdiep plan

| Beschrijving | Type | Actie |
|---|---|---|
| 4. Pleisterwerk plafond | Geen asbest | - |
| 5. Pleisterwerk muren | Geen asbest | - |

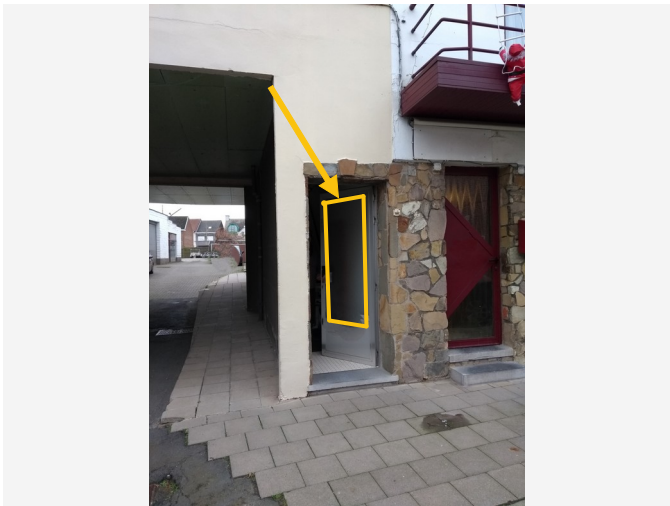
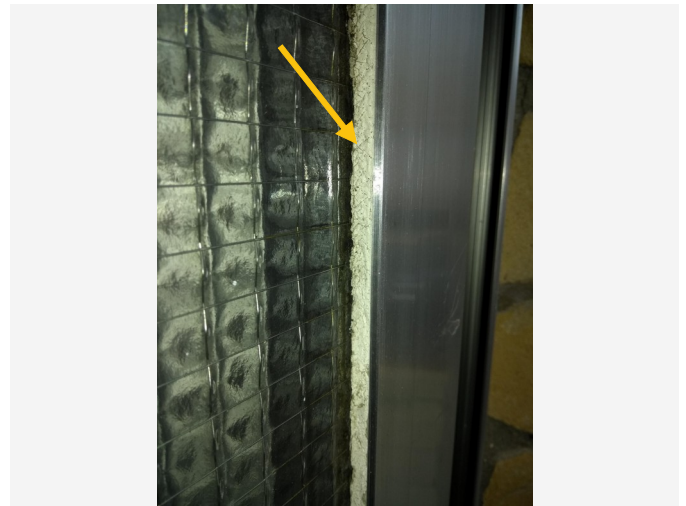
Overzichtsfoto

Detailfoto

Het asbestmateriaal valt onder de mijlpaal van 2040.

Zorgvuldig beheren

| Eindbeoordeling materiaalisico | Laag materiaalisico en/of verlaagde kans op vezelvrijgave |

| Asbestsoort (vezeltype) | Crocidoliet aanwezig |
| Toestand van het materiaal | Licht beschadigd, licht verweerd. Intact materiaal type Pical – asbestboard of categorie III 'gebondenheid' |

| Beschrijving | Mastiek voordeur |

- Zorg voor een veilig beheer. Vermijd het beschadigen van het asbestmateriaal. Controleer de toestand jaarlijks op wijzigingen.
- Scherm in afwachting van verwijdering het asbestmateriaal af van luchtstromingen en verstoring: bijvoorbeeld door het te verpakken, te fixeren, af te dekken, signalisatie - afbakening aan te brengen, ...
- Zorg voor een veilig beheer en verwijder dit asbestmateriaal wanneer het bij werken eenvoudig bereikbaar wordt. Controleer de toestand jaarlijks op wijzigingen.

- Eenvoudige handelingen: mag via doe-het-zelf of door werknemer(s) met opleidingsattest eenvoudige handelingen  
Hechtgebonden toepassing in buitenlucht

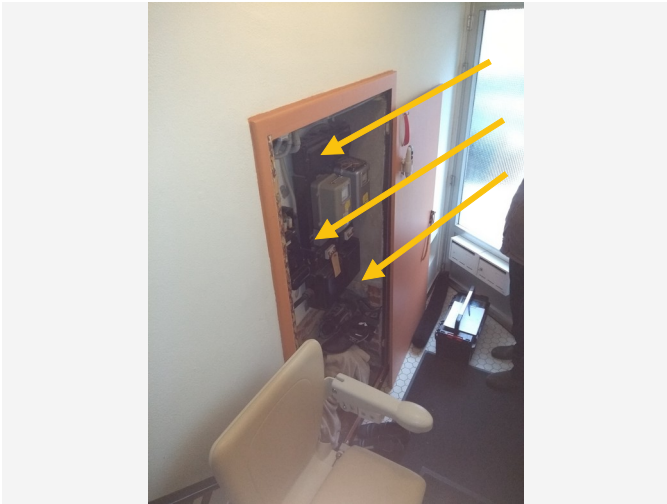
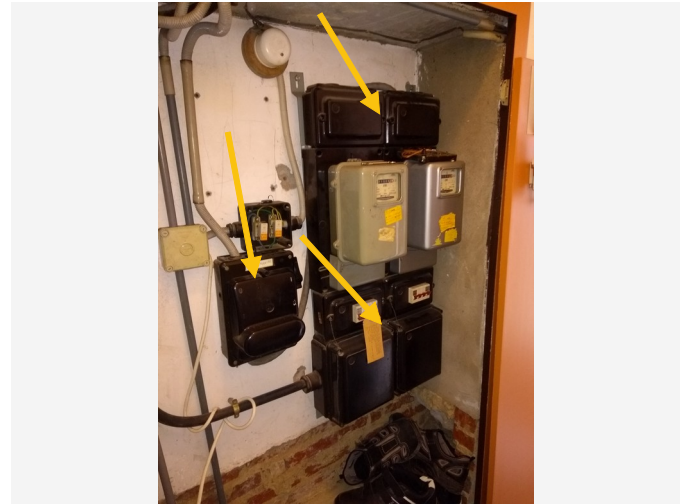
Overzichtsfoto

Detailfoto

Het asbestmateriaal valt onder de mijlpaal van 2040.

Zorgvuldig beheren

| Eindbeoordeling materiaalarisico | Laag materiaalarisico en/of verlaagde kans op vezelvrijgave |

| Asbestsoort (vezeltype) | Crocidoliet aanwezig |
| Toestand van het materiaal | Onbeschadigd, niet verweerd |

| Beschrijving | Bakeliet |

- Zorg voor een veilig beheer. Vermijd het beschadigen van het asbestmateriaal. Controleer de toestand jaarlijks op wijzigingen.
- Zorg voor een veilig beheer en verwijder dit asbestmateriaal wanneer het bij werken eenvoudig bereikbaar wordt. Controleer de toestand jaarlijks op wijzigingen.

- Eenvoudige handelingen: mag via doe-het-zelf of door werknemer(s) met opleidingsattest eenvoudige handelingen  
Hechtgebonden toepassing

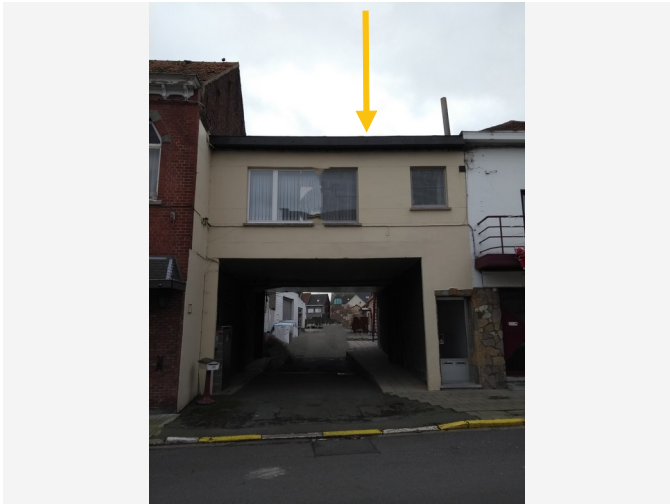
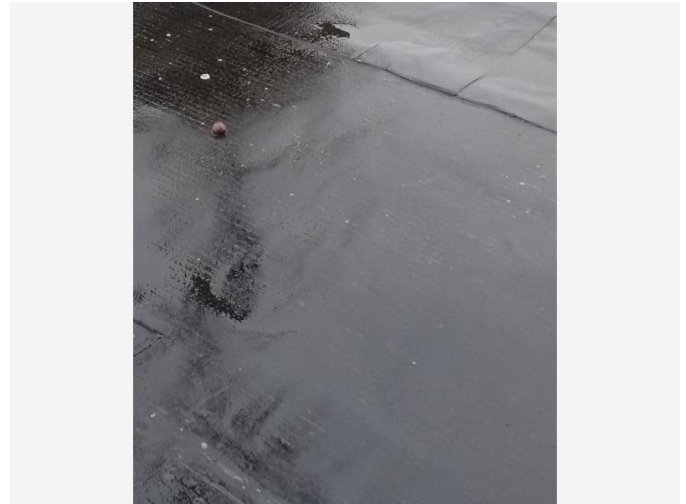
Overzichtsfoto

Detailfoto

Het asbestmateriaal valt onder de mijlpaal van 2040.

Zorgvuldig beheren

| Eindbeoordeling materiaalisico | Laag materiaalisico en/of verlaagde kans op vezelvrijgave |

| Asbestsoort (vezeltype) | Crocidoliet aanwezig |
| Toestand van het materiaal | Licht beschadigd, licht verweerd. Intact materiaal type Pical – asbestboard of categorie III 'gebondenheid' |

| Beschrijving | Roofing plat dak |

- Zorg voor een veilig beheer. Vermijd het beschadigen van het asbestmateriaal. Controleer de toestand jaarlijks op wijzigingen.

- Eenvoudige handelingen: mag via doe-het-zelf of door werknemer(s) met opleidingsattest eenvoudige handelingen  
Hechtgebonden toepassing in buitenlucht

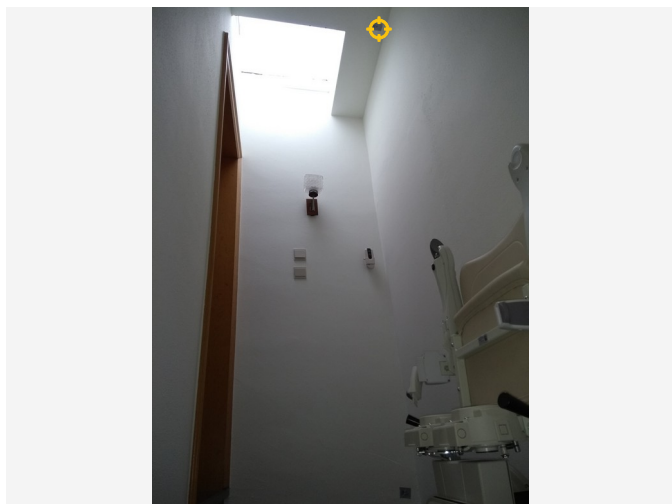
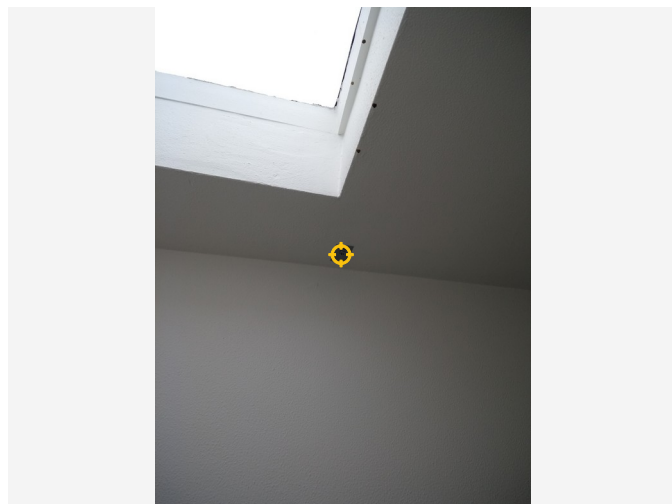
## Fiche 4: Pleisterwerk plafond

Overzichtsfoto

Detailfoto

Geen asbest

| # | Type | Referentie | Resultaat |
|---|---|---|---|
| 4.1 | Mengmonster | PLP | Geen asbest |

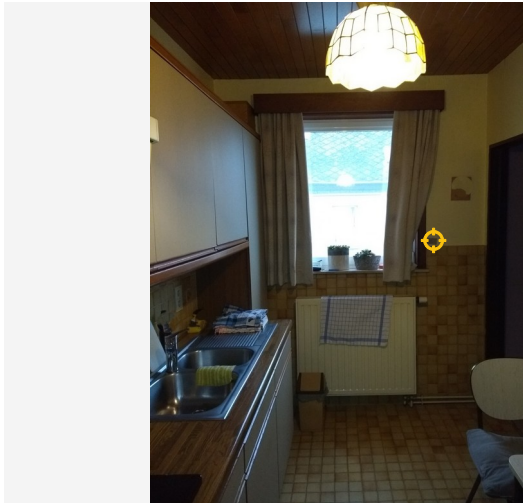
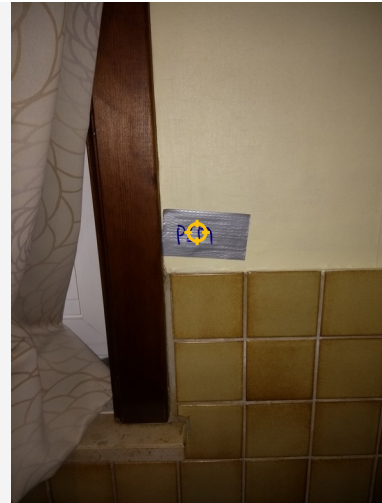
## Fiche 5: Pleisterwerk muren

Overzichtsfoto

Detailfoto

Geen asbest

| # | Type | Referentie | Resultaat |
|---|---|---|---|
| 5.1 | Mengmonster | PLM | Geen asbest |
