# Asbestinventarisatetest

Herdebeekstraat 138, 1701 Dilbeek

Attestnummer : 20250810-000059.000

Uitgegeven op : 10.08.2025

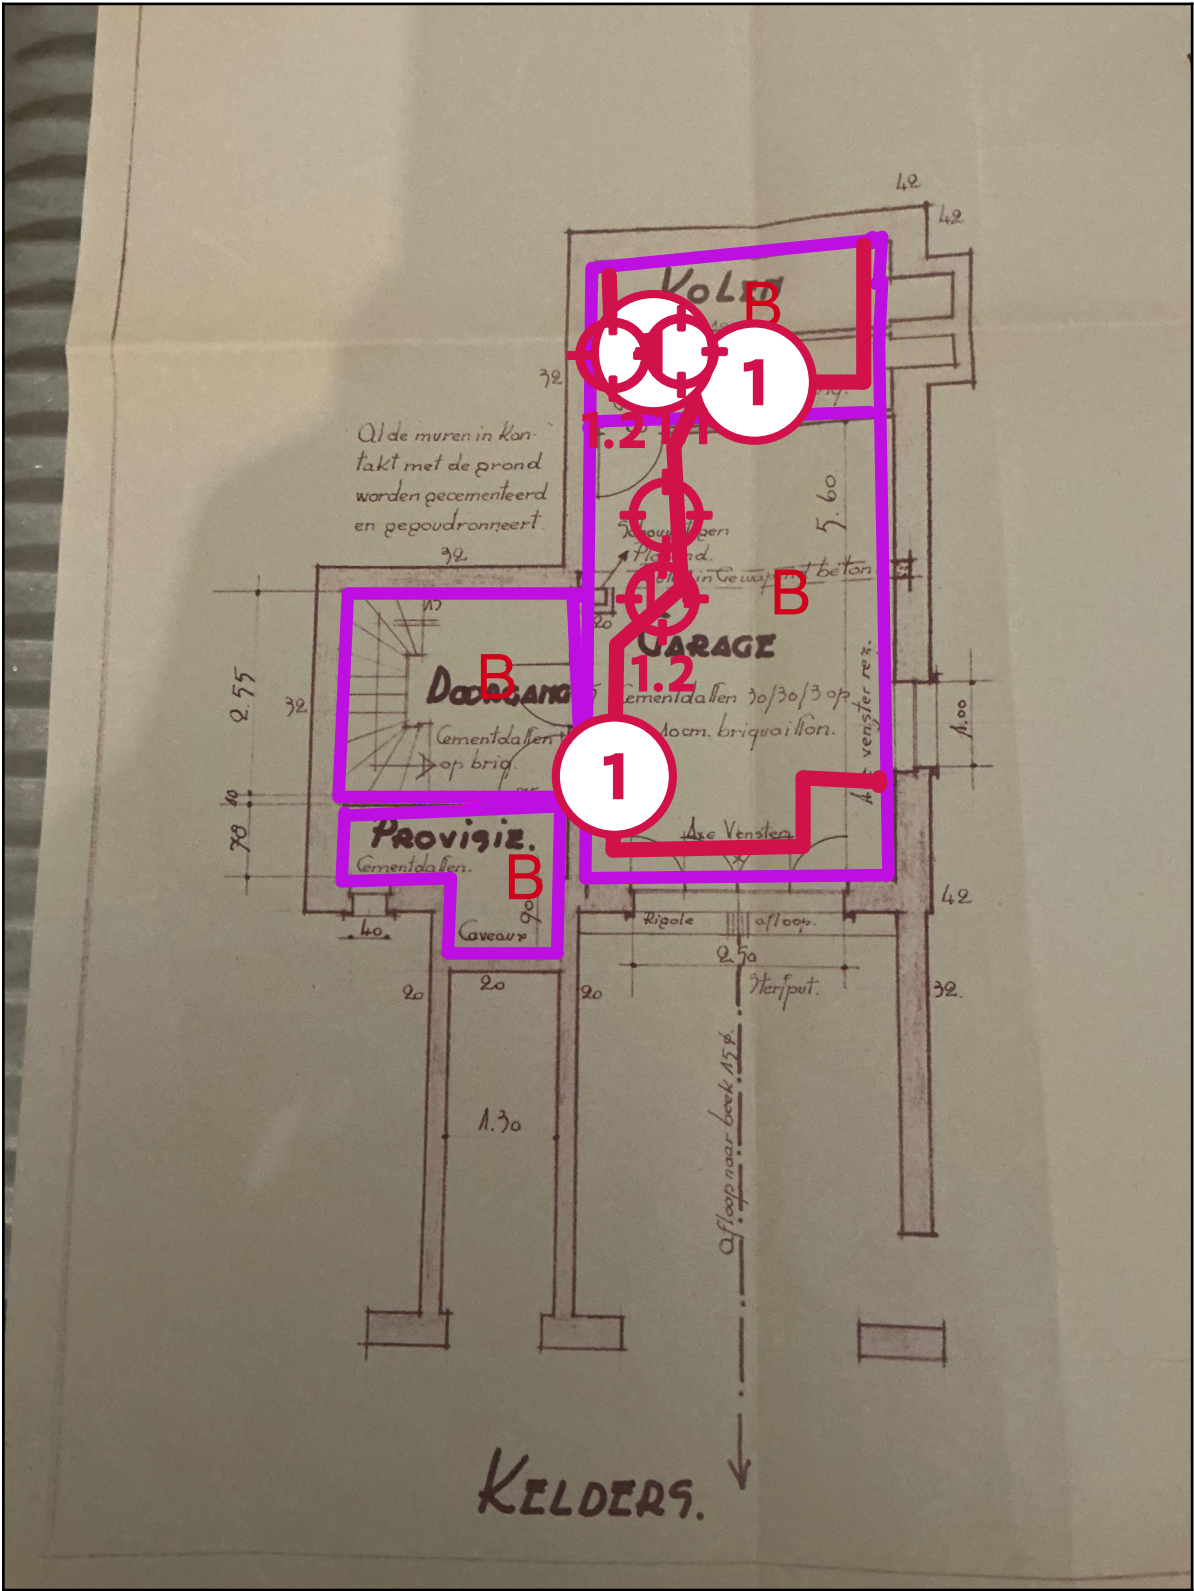
# Plan 1.2: Kelderverdieping

| 1. Kelder - leidingisolatie | Asbestmateriaal | Dringend verwijderen |

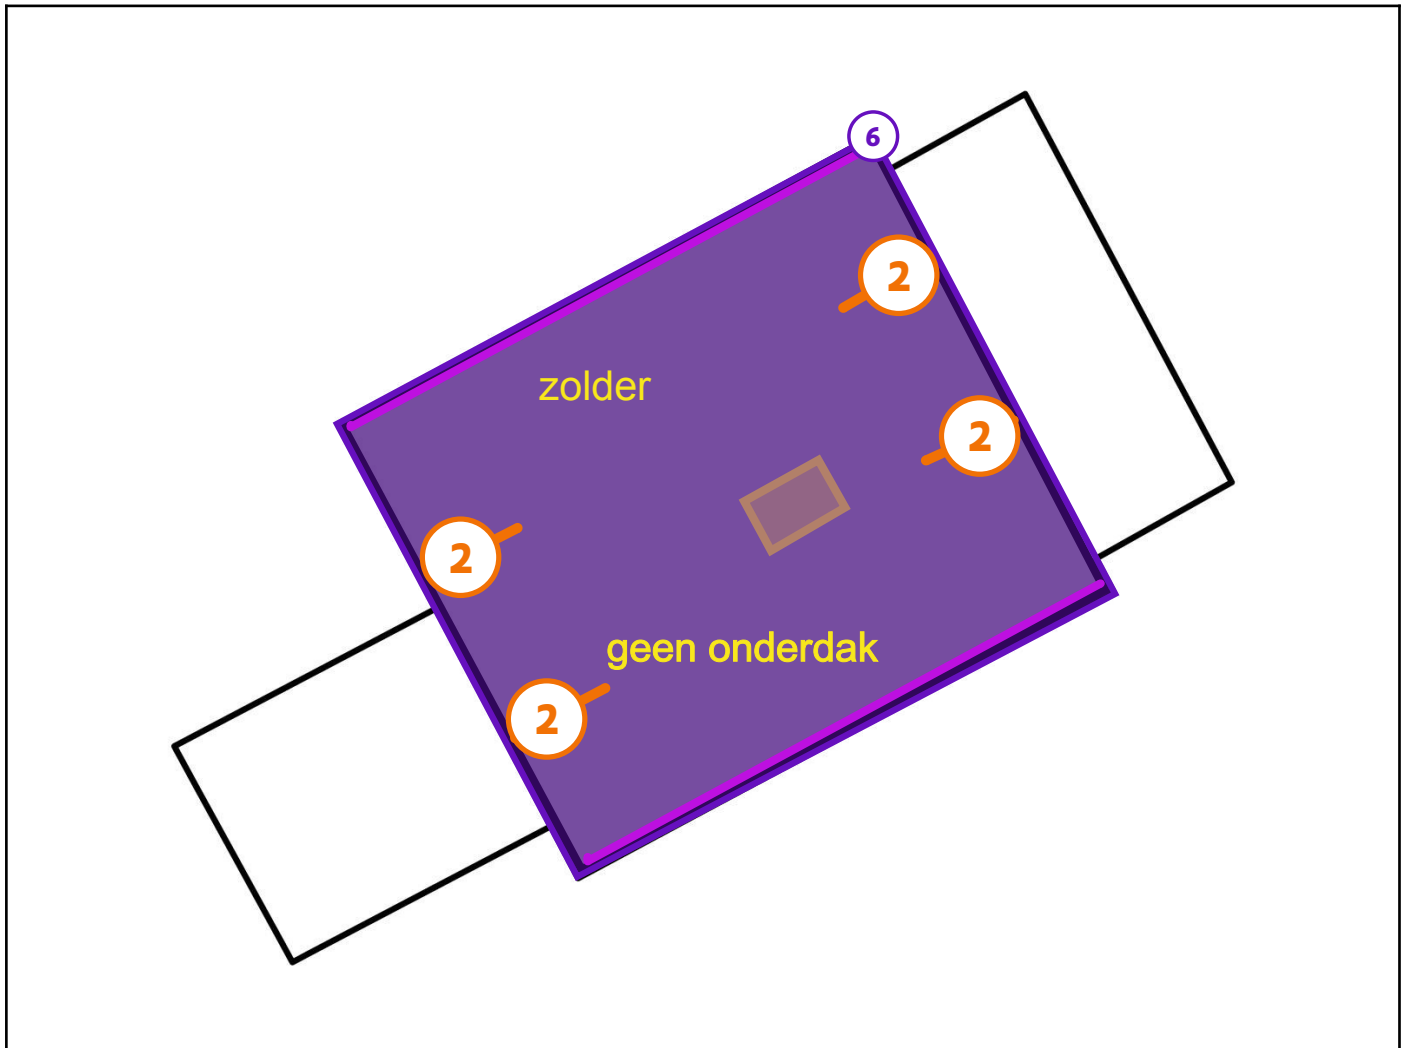
## Plan 1.5: Zolderverdieping

| Beschrijving | Type | Actie |
|---|---|---|
| 2. Dakkapel zijkanten - leien | Asbestmateriaal | <a href="#">Verwijderen</a> |

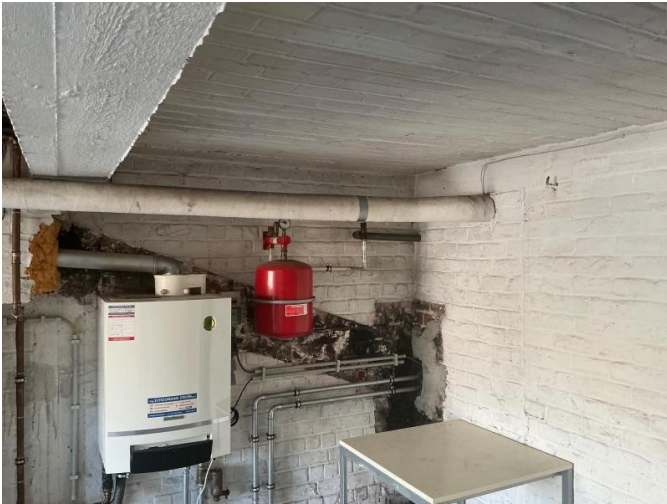
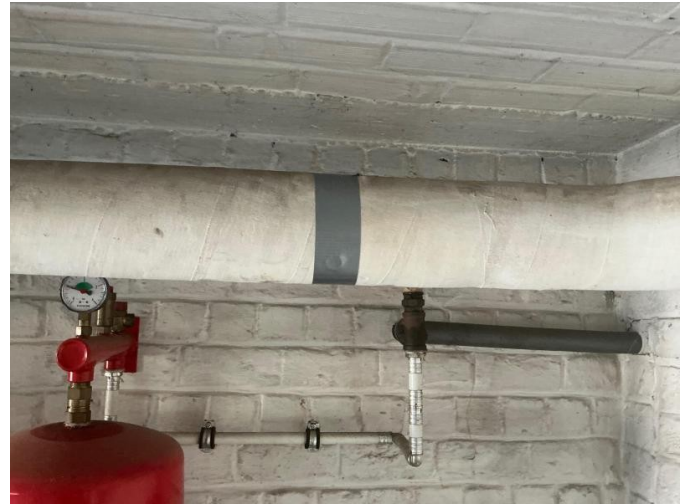
| Eindbeoordeling materiaalrisico | Hoog materiaalrisico en/of hoge kans op vezelvrijgave |

| Gebondenheid | Categorie 2: niet-hechtgebonden met matrix |
| Asbestsoort (vezeltype) | Amfibool aanwezig, uitgezonderd crocidoliet |
| Asbestconcentratie | Hoog ( $\geq 50\%$ ) |
| Afschermingsgraad van het gehele materiaal | Geheel of deels (ook) vrij aan binnenluchtstromen |
| Toestand van het materiaal | Matig beschadigd, matig verweerd |

| # | Type | Referentie | Resultaat |
|---|---|---|---|
| 1.1 | Mengmonster | MM03 | Amosiet |
| 1.2 | Mengmonster | MM04 | Amosiet |

| Beschrijving | Kelder - leidingisolatie |

- Verwijder dit asbestmateriaal zo snel mogelijk. Volg de toestand goed op.

- Hermetische zone (erkend asbestverwijderaar)  
Het verwijderen van de leidingisolatie moet gebeuren door bedrijven erkend voor werken van afbraak of verwijdering van asbest en/of materialen die asbest bevatten.

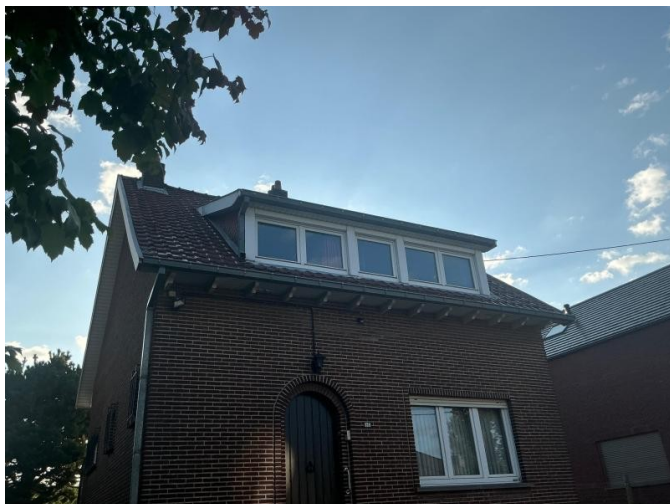
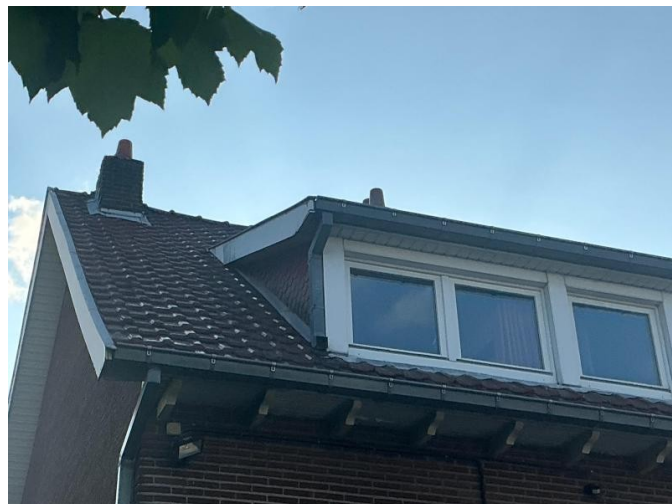
| Eindbeoordeling materiaalrisico | Verhoogd materiaalrisico en/of verhoogde kans op vezelvrijgave |

| Gebondenheid | Categorie 1: hechtgebonden in oorsprong |
| Asbestsoort (vezeltype) | Crocidoliet aanwezig |
| Asbestconcentratie | Laag (< 50%) |
| Afschermingsgraad van het gehele materiaal | Geheel of deels vrij aan de buitenlucht |
| Toestand van het materiaal | Matig beschadigd, matig verweerd |

| Beschrijving | Dakkapel zijkanten - leien |

- Zorg voor een veilig beheer. Vermijd het beschadigen van het asbestmateriaal. Controleer de toestand jaarlijks op wijzigingen.
- Hemelwater dat afspoelt van asbestcement daken of gevels kan asbestdeeltjes bevatten. Gebruik het enkel voor gesloten circuits (bv. spoelen toiletten). Reinig na het vervangen van het dak of de gevel de dakgoten en regenwaterput of -ton om asbesthoudend sediment of slib te verwijderen
- Voer bijkomende staalname(s) uit.

- Eenvoudige handelingen: mag via doe-het-zelf of door werknemer(s) met opleidingsattest eenvoudige handelingen  
We raden aan om de gevelleien te laten verwijderen door een firma met een opleidingsattest eenvoudige handelingen. U mag, in principe, ongeacht beschadigingen of vrije asbestvezels, deze asbestverdachte toepassing ook zelf verwijderen met inachtneming van de nodige veiligheidsmaatregelen om uzelf en uw omgeving te beschermen. Een beschadigde asbestverdachte toepassing in slechte staat kan makkelijk verder breken of vergruizen. Er komen dan schadelijke asbestvezels vrij die ingeademd kunnen worden.

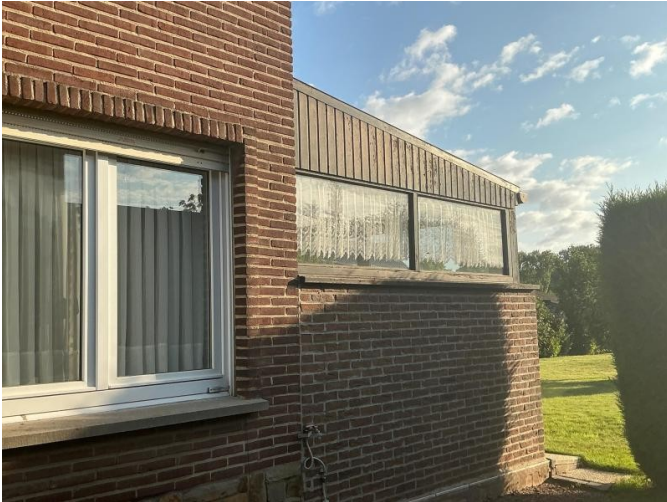
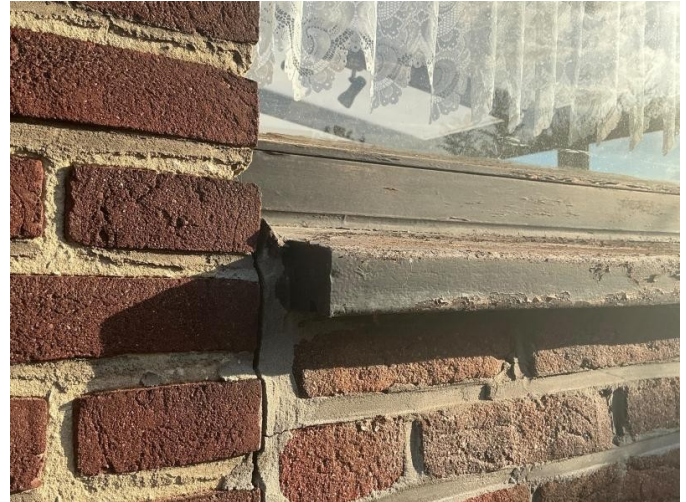
## Fiche 3: Buitenschrijnwerk vensterbanken - geschilderd

| Eindbeoordeling materiaalrisico | Laag materiaalrisico en/of verlaagde kans op vezelvrijgave |

| Gebondenheid | Categorie 1: hechtgebonden in oorsprong |
| Asbestsoort (vezeltype) | Crocidoliet aanwezig |
| Asbestconcentratie | Laag (< 50%) |
| Afschermingsgraad van het gehele materiaal | Niet stootvaste afscherming |
| Toestand van het materiaal | Licht beschadigd, licht verweerd. Intact calciumsilicaatmateriaal of categorie III 'gebondenheid' |

- Zorg voor een veilig beheer. Vermijd het beschadigen van het asbestmateriaal. Controleer de toestand jaarlijks op wijzigingen.
- Voer bijkomende staalname(s) uit.

- Eenvoudige handelingen: mag via doe-het-zelf of door werknemer(s) met opleidingsattest eenvoudige handelingen  
We raden aan om het asbestverdachte materiaal te laten verwijderen door een firma met een opleidingsattest eenvoudige handelingen. U mag, in principe, ongeacht beschadigingen of vrije asbestvezels, deze asbestverdachte toepassing ook zelf verwijderen met inachtneming van de nodige veiligheidsmaatregelen om Uzelf en uw omgeving te beschermen. Een beschadigde asbestverdachte toepassing in slechte staat kan makkelijk verder breken of vergruizen. Er komen dan schadelijke asbestvezels vrij die ingeademd kunnen worden.

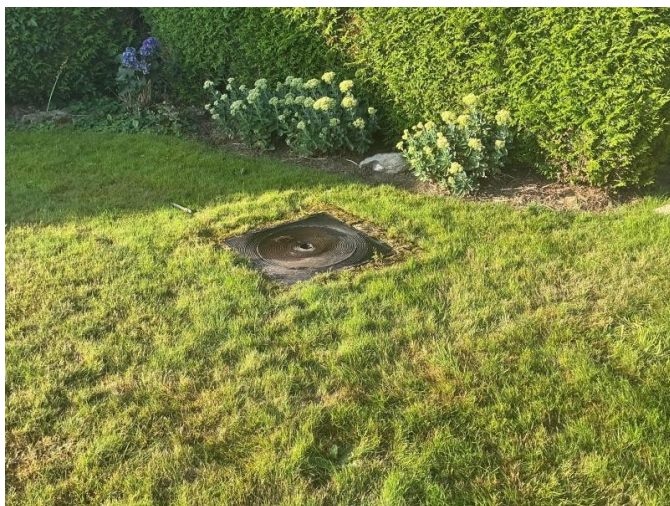
**Reden:** Er is geen volledige risicobeoordeling mogelijk

**Uitleg van de asbestdeskundige:** Het putdeksel van de ondergrondse putten, gelegen in de tuin zijn te zwaar om veilig te openen voor inspectie / waren niet te openen zonder destructief te werken. Het gewicht van het deksel verhindert de toegang tot de put en maakt een visuele inspectie en het onderzoek op asbestinhoud momenteel niet mogelijk.

- Het wordt aanbevolen om het putdeksel te vervangen door een lichter deksel of te voorzien van een geschikt mechanisme voor veilige opening.
- Indien mogelijk, gebruik gereedschap (zoals een hefmechanisme of hydraulische hulpmiddelen) om de toegang tot de put veilig te stellen voor inspectie.
- Zodra het deksel veilig kan worden geopend, dient een volledige inspectie van de put te worden uitgevoerd om na te gaan of er asbestverdachte materialen aanwezig zijn.

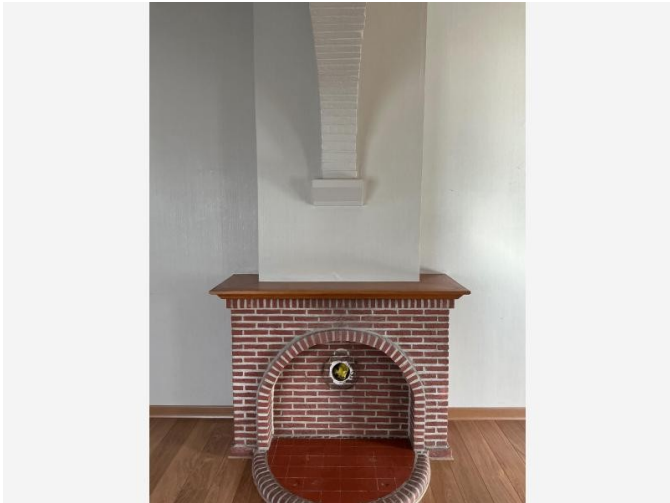
**Reden:** Het te onderzoeken materiaal situeert zich hoger dan 3,50 m te rekenen vanaf een veilige ondergrond

**Uitleg van de asbestdeskundige:** Omwille van de hoogte van de schouw op het dak en de volledige afwerking aan de buitenzijde van de schouw in de ruimte is deze schouw niet te onderzoeken zonder destructief onderzoek of gespecialiseerd materiaal (hoogtewerker). Dit gespecialiseerde materiaal was niet ter plaatse tijdens het inspectiebezoek.

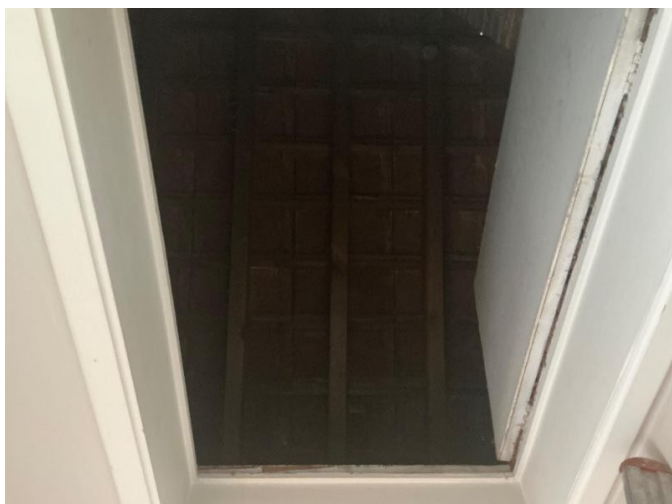
## Fiche 6: Dak - onderdak - controle onderdak onder pannen - geen onderdak

De onderdakplaten waren tijdens het plaatsbezoek inspecteerbaar op volgende plaatsen: zolder - vaststelling : geen onderdak. Deze inspectie geeft geen uitsluitel over de totaliteit van het dak. Indien bij werken andere materialen worden vastgesteld dan diegene die nu steekproefsgewijs zijn vastgesteld dienen zij alsnog worden onderzocht te worden op hun asbestverdachtheid. ([www.asbestconsulting.be](http://www.asbestconsulting.be))

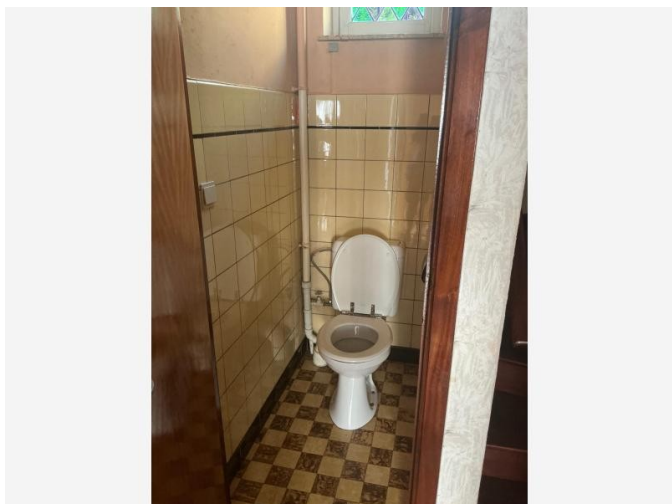
De faiencetegels waren in goede staat en er was geen beschadiging vast te stellen.

In de periode dat deze woning werd gebouwd, werd frequent asbestverdachte tegellijm gebruikt.

Indien bij werken de tegels zouden verwijderd worden, dient er met de nodige zorg te worden mee omgesprongen en

dient u ons alsnog te contacteren voor een staalname.

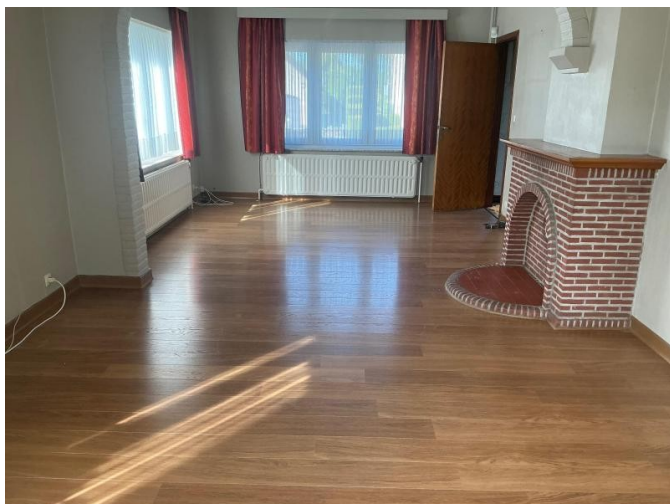
De vloerbekleding bestaande uit parket was in goede staat en er waren geen beschadigingen vast te stellen. Een destructief onderzoek is aan te raden bij grondige verbouwingswerken, om eventuele onderliggende vloerbekledingen en lijmen te onderzoeken en te bemonsteren. Dit destructief onderzoek behoort momenteel niet tot onze taak in deze opdracht.

Wij raden u aan om op dat moment contact met ons op te nemen om alsnog bijkomend onderzoek te verrichten. [www.asbestconsulting.be](http://www.asbestconsulting.be)
