# Asbestinventarisatetest

Gasthuisstraat 62, 9500 Geraardsbergen

Attestnummer : 20250905-000162.001

Uitgegeven op : 05.09.2025

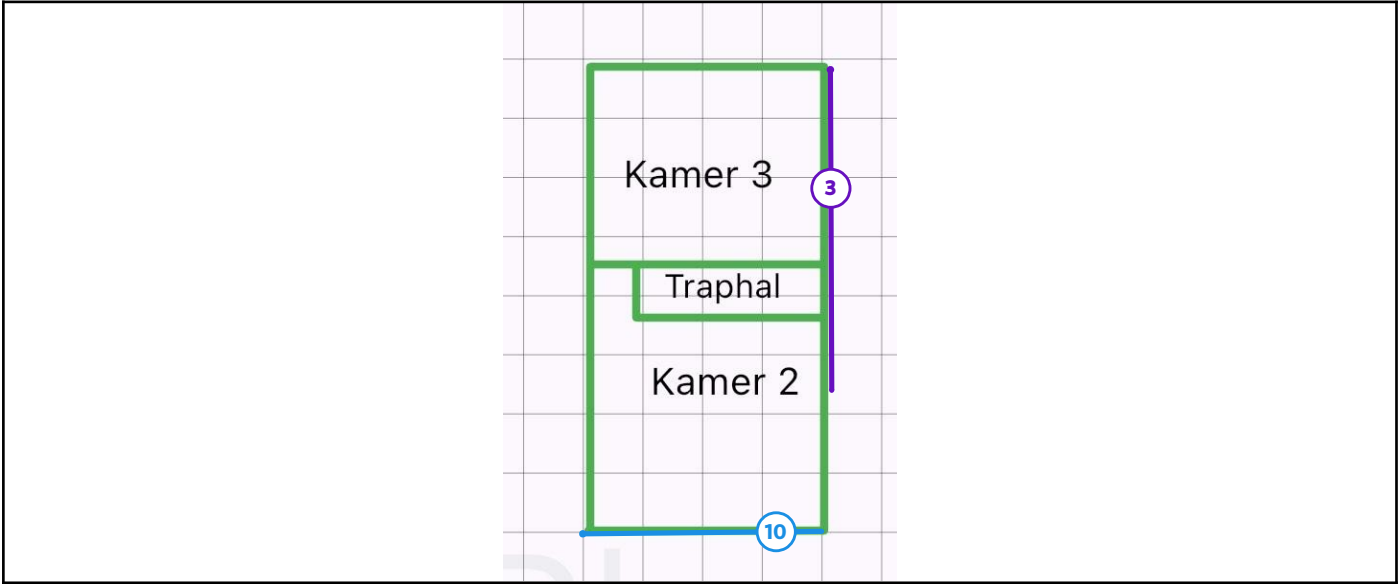
# Plan 1.3: Woning plan +2

| Beschrijving | Type | Actie |
|---|---|---|
| 3. gevel niet zichtbaar | Beperking | - |

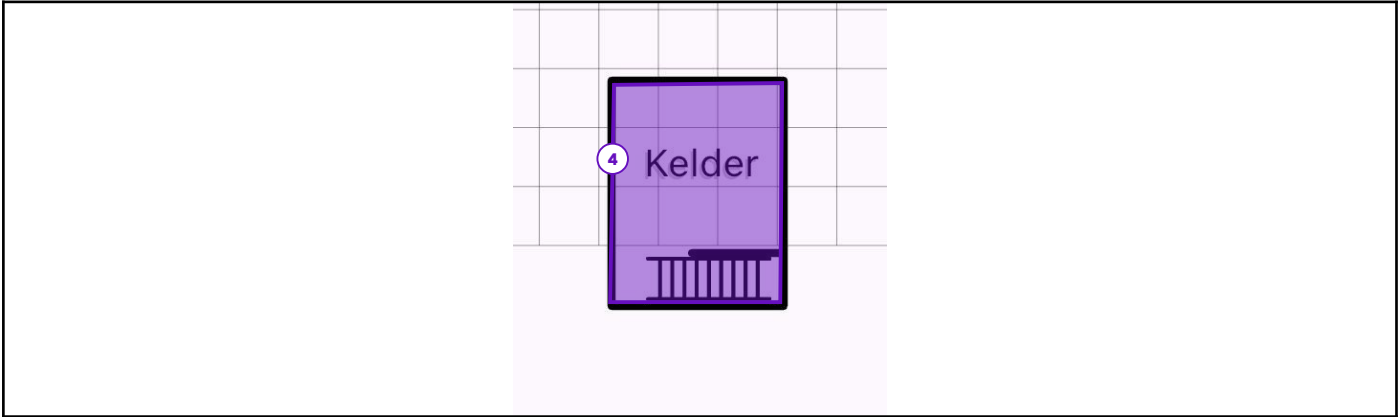
# Plan 1.5: Woning plan-1 kopie

| Beschrijving | Type | Actie |
|---|---|---|
| 4. Kelder onder water | Beperking | - |

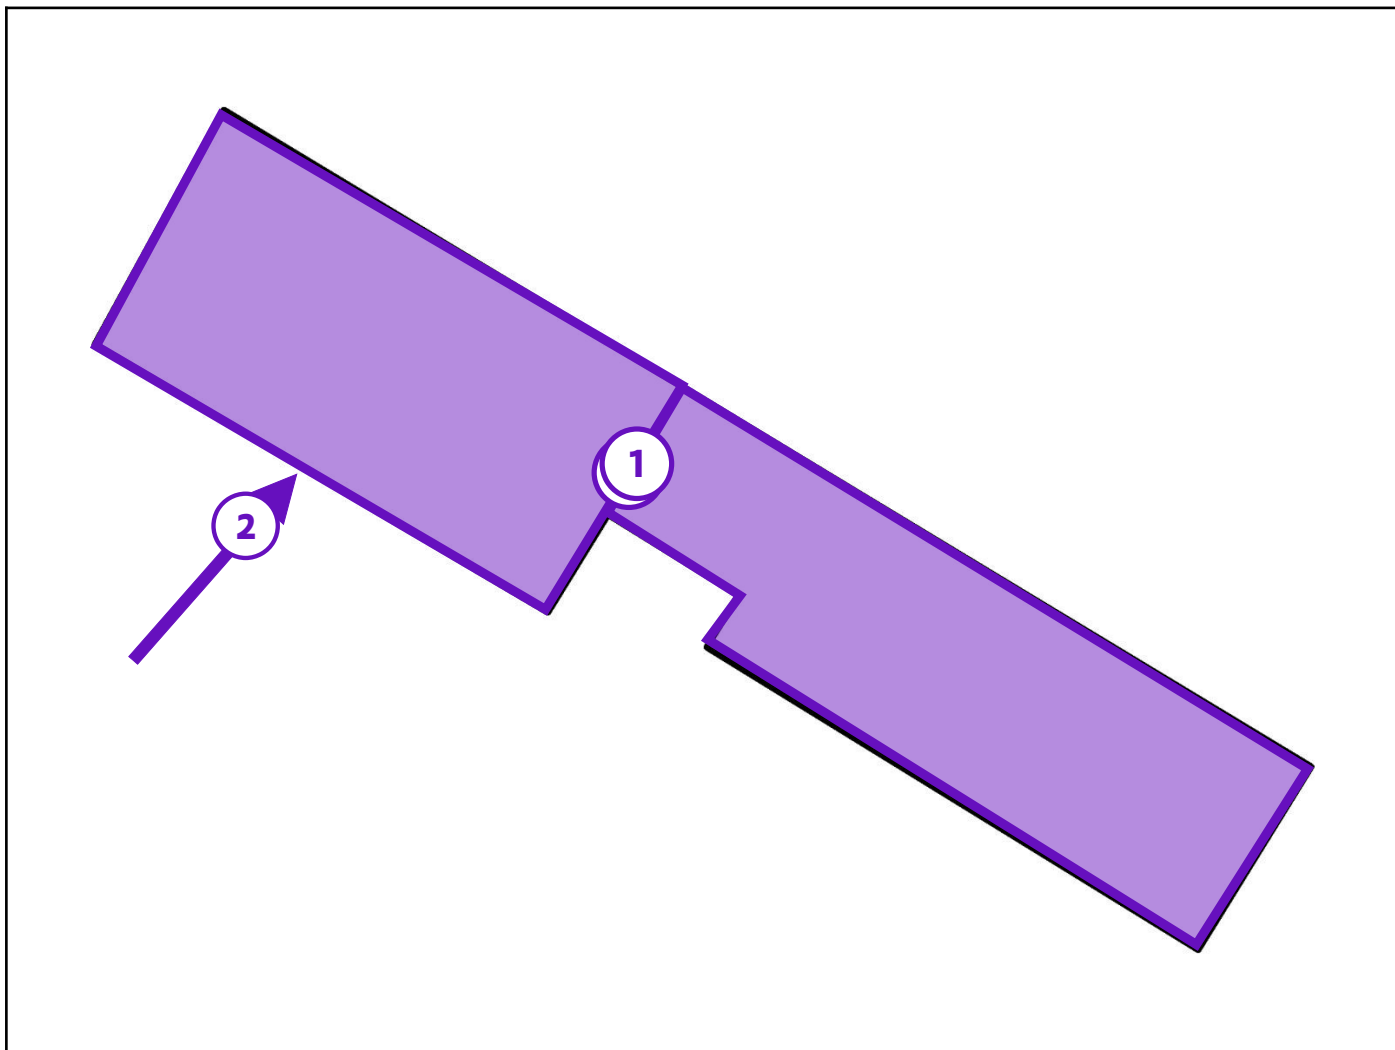
## Plan 1.11: woning dakplan

| Beschrijving | Type | Actie |
|---|---|---|
| 1. onderdak hoofddak woning en dak aanbouw niet vast te stellen | Beperking | - |
| 2. Schouw op het dak (beperkingsfiche). | Beperking | - |

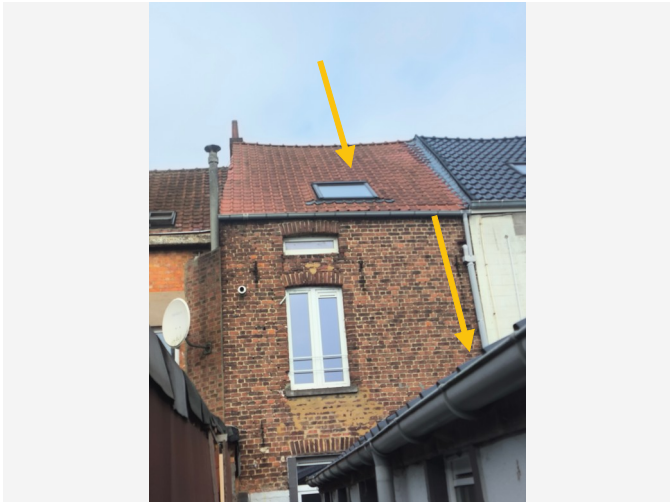
# Fiche 1: onderdak hoofddak woning en dak aanbouw niet vast te stellen

**Reden:** Er is geen volledige risicobeoordeling mogelijk

**Uitleg van de asbestdeskundige:** Aanwezigheid onderdak kon niet vastgesteld worden: isolatieplaten aan de binnenkant / niet duidelijk adv opheffen dakpan/ geen dakraam aanwezig

Bij werken kan een stelling geplaatst worden om veilig te inspecteren

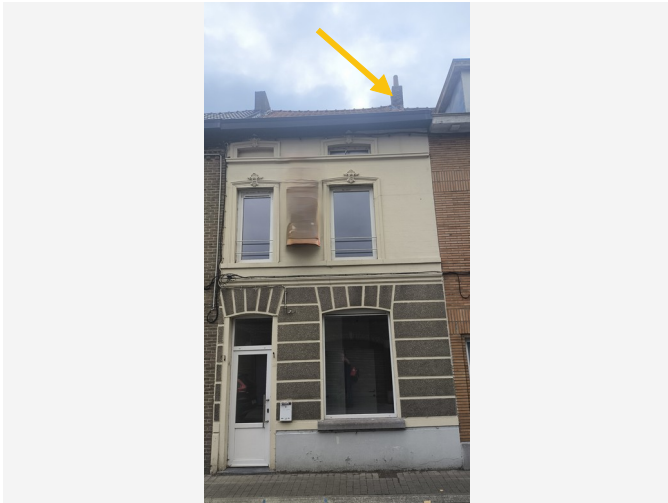
**Reden:** Het te onderzoeken materiaal situeert zich hoger dan 3,50 m te rekenen vanaf een veilige ondergrond

**Uitleg van de asbestdeskundige:** Bij werken (dak of reiniging schouw) kan een stelling geplaatst worden , het is niet duidelijk of er asbestverdachte materialen aanwezig zijn in de schouw.

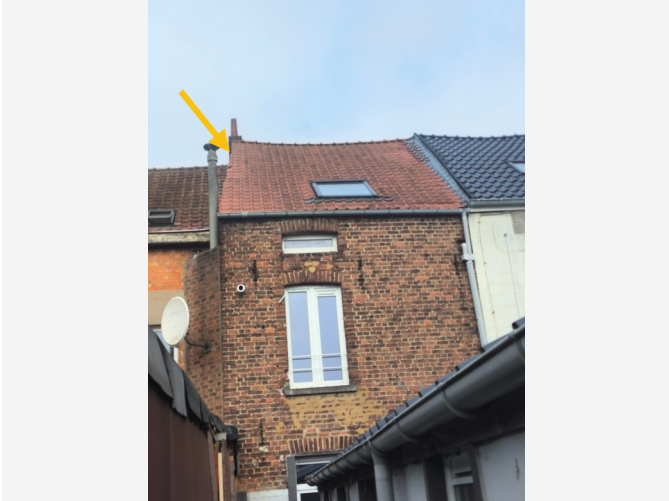
**Uitleg van de asbestdeskundige:** gevel niet zichtbaar vanop het inspectieadres

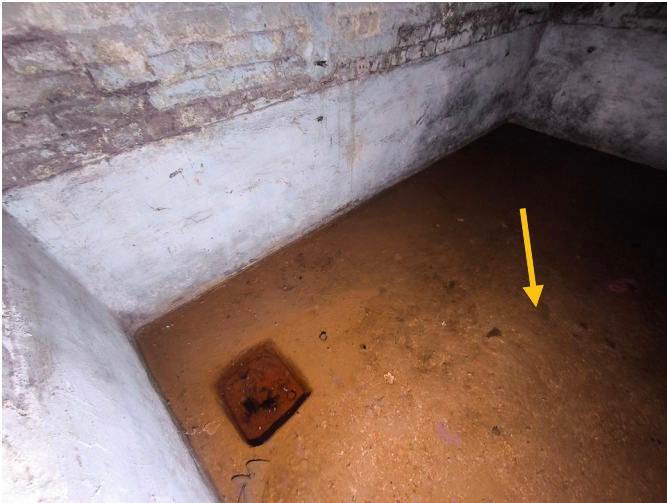
**Reden:** Het onderzoek kan niet uitgevoerd worden binnen de bepalingen van de Welzijnswet

**Uitleg van de asbestdeskundige:** Middellange termijn beperking : de kelder staat onder water door opkomend grondwater , het is niet te bepalen wanneer de kelder vrij is van grondwater.

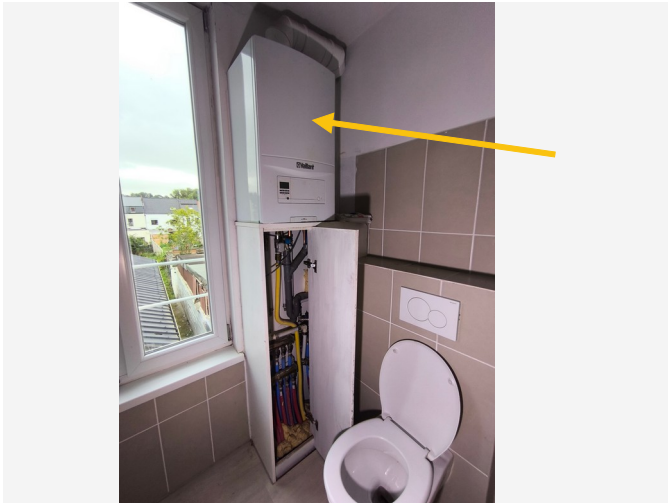
De CV ketel werd gecontroleerd( bwj ) en is niet asbest verdacht geen risico bouwjaar.

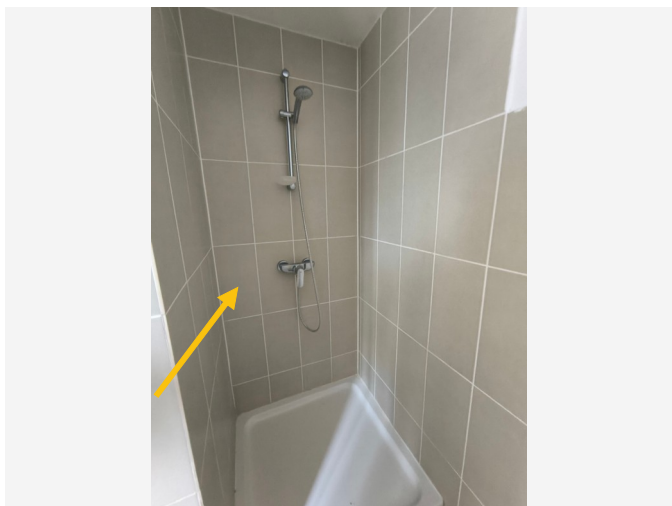
In het inspectieprotocol is een monstername van tegellijm verplicht om dit te identificeren als niet-asbesthoudend. Er waren geen facturen ter beschikking die bevestigen dat de tegels na 2001 waren geplaatst. Er waren geen bestaande beschadigingen aan de wandtegels om de lijm voldoende te kunnen inspecteren. Om dit af te toetsen is het aangewezen om bij eventuele renovatiewerken aan de tegels verder onderzoek/staalname te laten uitvoeren ter controle.

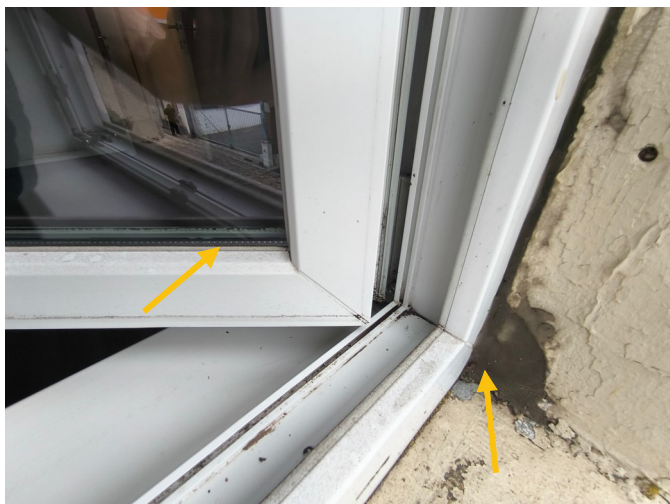
## Fiche 7: Kit niet verdacht (visueel vastgesteld).

De gebruikte siliconen kit is niet asbestverdacht

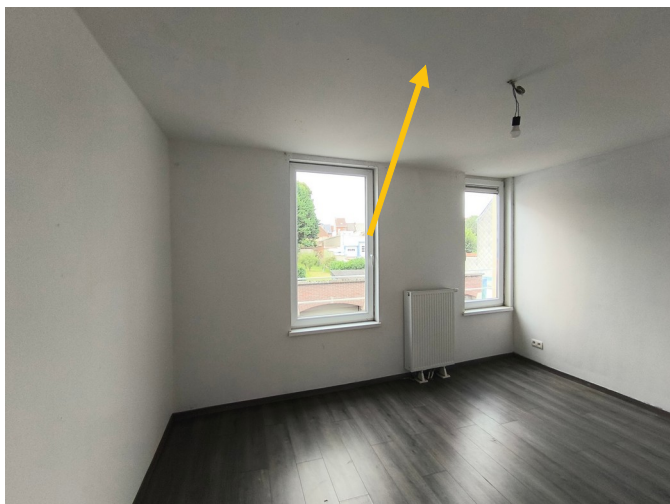
Alle plafonds zijn afgewerkt met valse plafonds in plaatmateriaal. Het is niet duidelijk of er pleisterwerk of ander verdacht asbestmateriaal aanwezig is achter deze valse plafonds, het is aangewezen om bijkomend onderzoek uit te voeren bij werken. Het plafond bestaat uit gipsplaten. Zonder destructieve handeling is het niet mogelijk om na te gaan of er asbesthoudende materialen aanwezig zijn achter de plafondafwerking. Als bij sloop of renovatie blijkt dat er boven dit plafond nog pleisterwerk aanwezig is, moet dit bemonsterd worden.

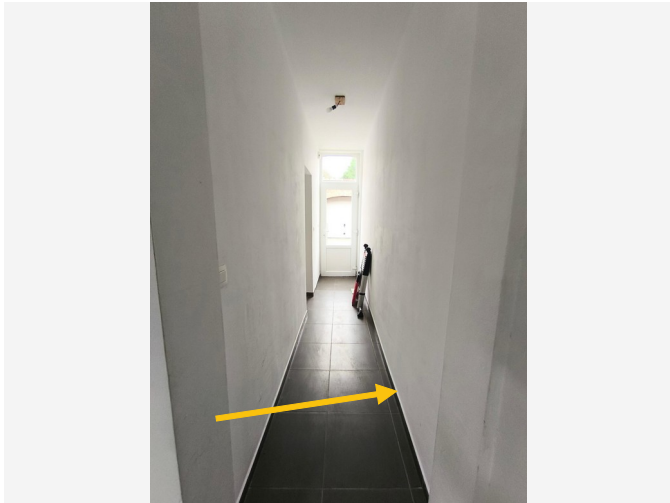
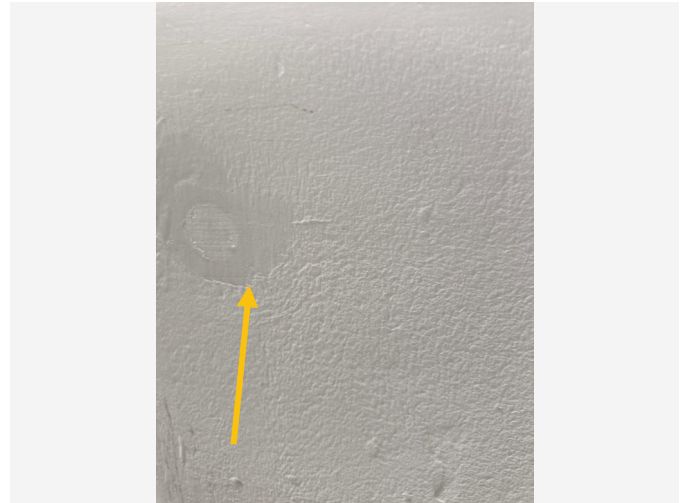
## Fiche 9: Muurpleister.

Geen asbest

| Opmerking | <p>Volgens het inspectieprotocol is een monstername van het pleisterwerk verplicht om dit te identificeren als niet-asbesthoudend.</p> <p>Locatie staalnames: individuele ruimte:inkom / natte ruimte:NVT / stookplaats: NVT / traphal: bemonsterd (2x)</p> <p>De vermelde oppervlaktes en volumes betreffen een beredeneerde schatting. Er worden geen rechten verleend aan deze oppervlaktes/volumes. De dikte is een schatting die voorkomt uit de monsterplaatsen en is daarom niet altijd representatief. Er bevinden zich enkele valse wanden (hout/gyproc/kunststof). Het is niet duidelijk of er pleisterwerk aanwezig is achter deze valse wanden, het is aangewezen om bijkomend onderzoek uit te voeren bij werken.</p> |

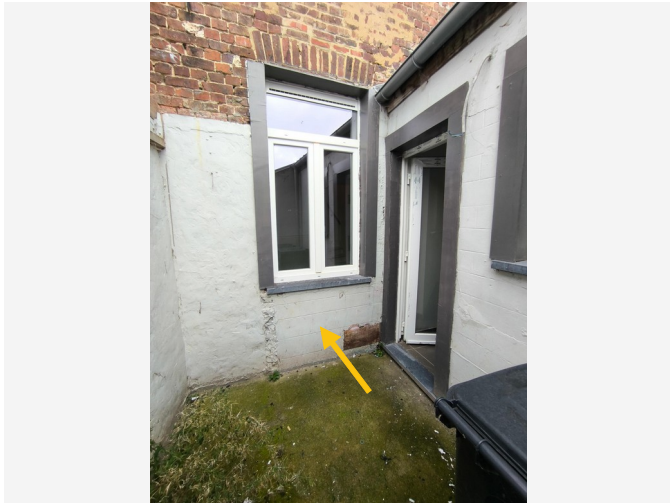
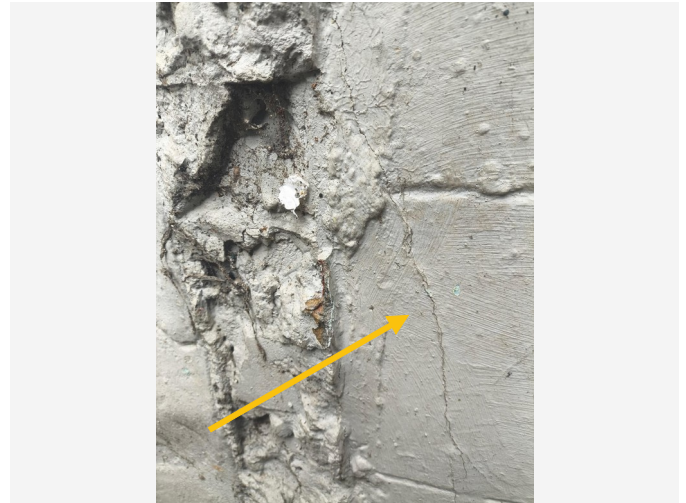
## Fiche 10: cementering 2 buiten (gevels)

Geen asbest

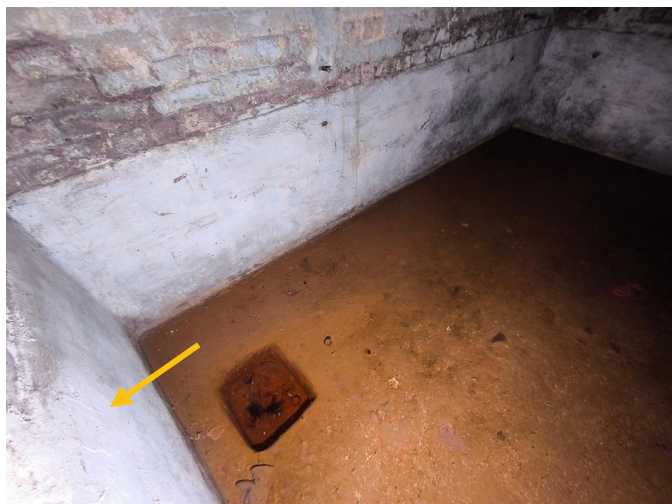
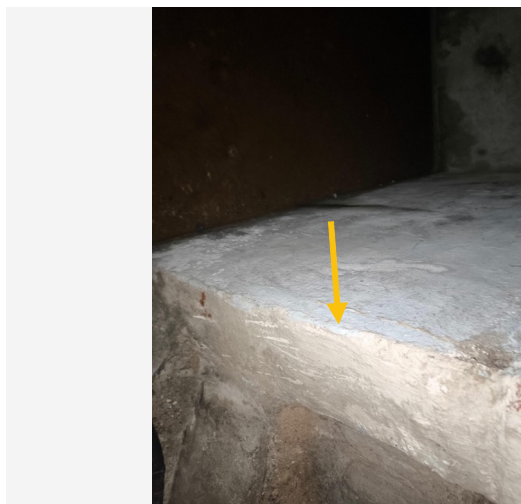
## Fiche 11: Cementering 1 binnen (kelder)

Geen asbest
