# Asbestinventarisatetest

Middenstraat 119, 9506 Geraardsbergen

Attestnummer : 20250920-000006.000

Uitgegeven op : 20.09.2025

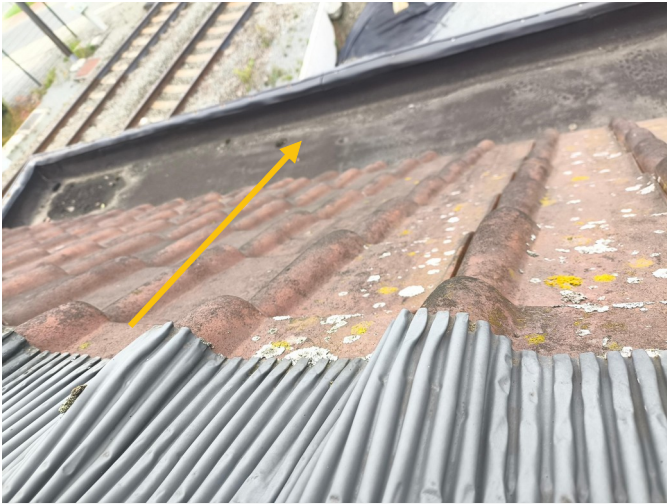
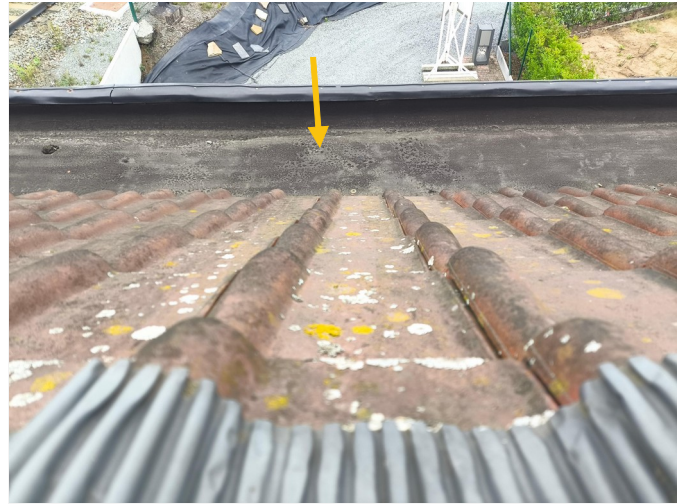
# Fiche 1: Dakgoot roofing (visueel vastgesteld – geen monstername)

Het asbestmateriaal valt onder de mijlpaal van 2040.

| Eindbeoordeling materiaalrisico | Laag materiaalrisico en/of verlaagde kans op vezelvrijgave |

| Toestand van het materiaal | Licht beschadigd, licht verweerd. Intact calciumsilicaatmateriaal of categorie III 'gebondenheid' |

| Opmerking | Volgens het inspectieprotocol is een monstername van roofing verplicht om dit te identificeren als niet-asbesthoudend. Omwille van de hoogte (>3,50m) is de dakgoot niet bereikbaar en kon er bijgevolg geen staal genomen worden. De toepassing wordt in de databank als asbestverdacht beschouwd. Het is aangewezen om extra controle uit te voeren bij eventuele dakrenovatiewerken. De vermelde oppervlaktes, diktes en volumes betreffen een beredeneerde schatting. Er worden geen rechten verleend aan deze oppervlaktes/diktes/volumes. |

- Zorg voor een veilig beheer. Vermijd het beschadigen van het asbestmateriaal. Controleer de toestand jaarlijks op wijzigingen.
- Voer bijkomende staalname(s) uit.

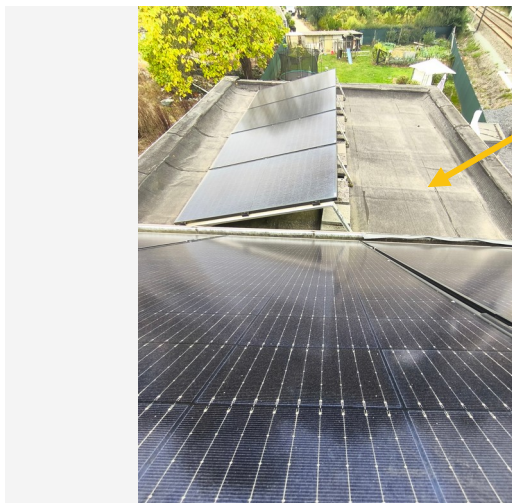
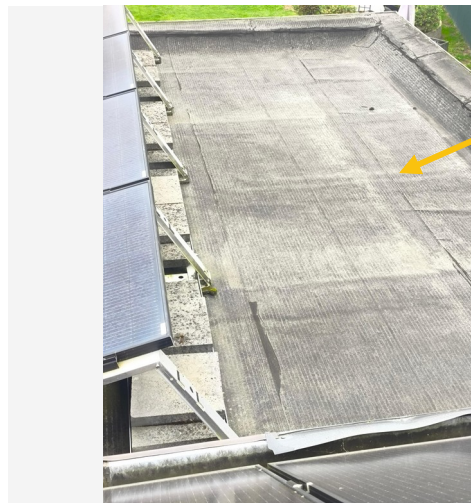
## Fiche 2: Roofing plat dak aanbouw (zonder staalname > 3,5m hoog, maar zichtbaar)

Het asbestmateriaal valt onder de mijlpaal van 2040.

| Eindbeoordeling materiaalrisico | Laag materiaalrisico en/of verlaagde kans op vezelvrijgave |

| Toestand van het materiaal | Licht beschadigd, licht verweerd. Intact calciumsilicaatmateriaal of categorie III 'gebondenheid' |

| Opmerking | Volgens het inspectieprotocol is een monstername van roofing verplicht om dit te identificeren als niet-asbesthoudend. Omwille van de hoogte (>3,50m) is het platte dak niet bereikbaar en kon er bijgevolg geen staal genomen worden. De toepassing wordt in de databank als asbestverdacht beschouwd. Het is aangewezen om extra controle uit te voeren bij eventuele renovatiewerken. De vermelde oppervlaktes, diktes en volumes betreffen een beredeneerde schatting. Er worden geen rechten verleend aan deze oppervlaktes/diktes/volumes. |

- Zorg voor een veilig beheer. Vermijd het beschadigen van het asbestmateriaal. Controleer de toestand jaarlijks op wijzigingen.
- Voer bijkomende staalname(s) uit.

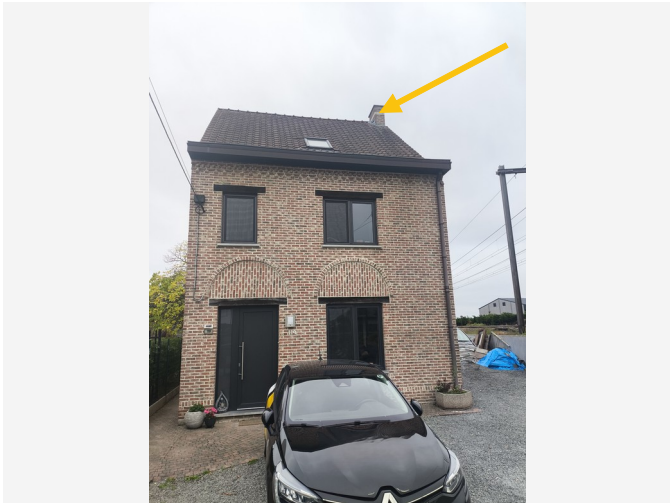
**Reden:** Het te onderzoeken materiaal situeert zich hoger dan 3,50 m te rekenen vanaf een veilige ondergrond

**Uitleg van de asbestdeskundige:** Bij werken (dak of reiniging schouw) kan een stelling geplaatst worden, het is niet duidelijk of er asbestverdachte materialen aanwezig zijn in de schouw.

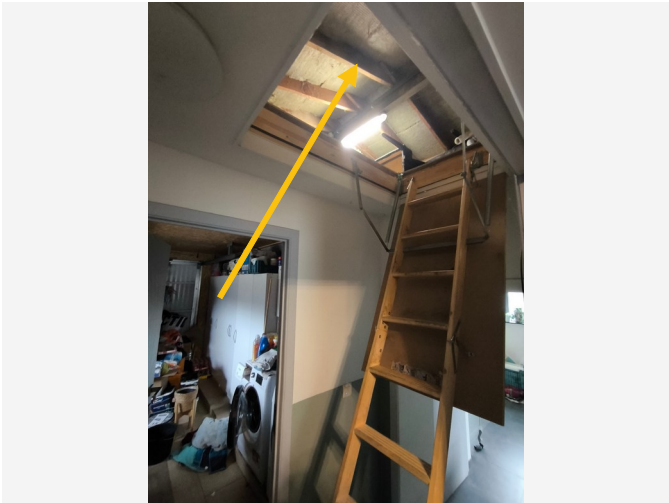
**Reden:** de inspectieruimte is lager dan 1,5 m

**Uitleg van de asbestdeskundige:** In het inspectieprotocol behoort een ruimte lager dan 1,5 m niet tot het onderzoek.

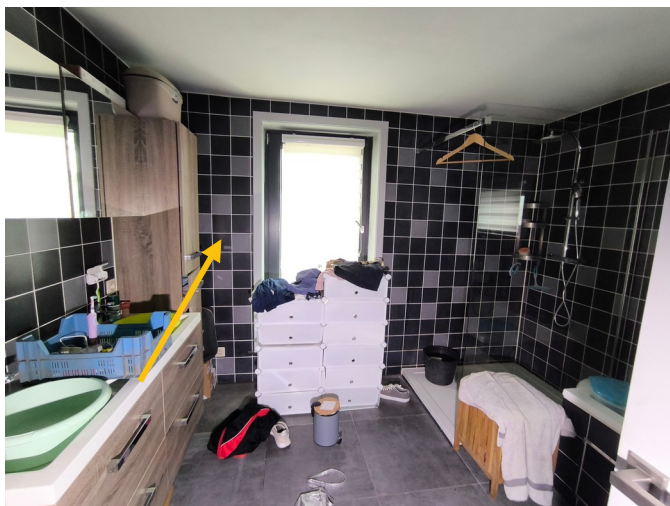
In het inspectieprotocol is een monsternamen van tegellijm verplicht om dit te identificeren als niet-asbesthoudend. Er waren geen facturen ter beschikking die bevestigen dat de tegels na 2001 waren geplaatst. Er waren geen bestaande beschadigingen aan de wandtegels om de lijm voldoende te kunnen inspecteren. Om dit af te toetsen is het aangewezen om bij eventuele renovatiewerken aan de tegels verder onderzoek/staalname te laten uitvoeren ter controle.

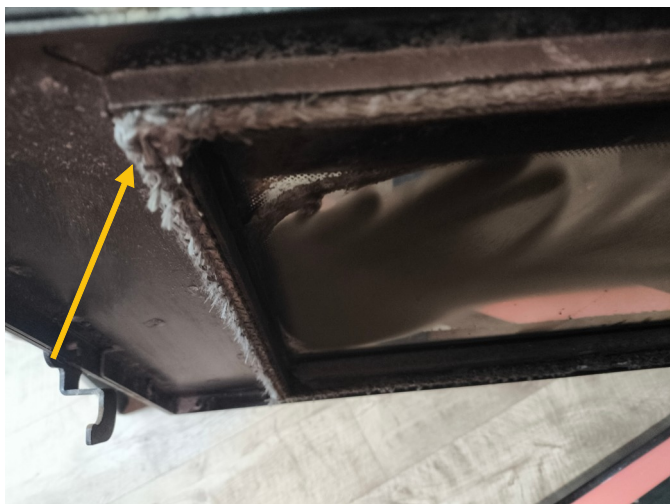
de koord werd visueel herkend als een synthetische koord en is niet asbesthoudend.

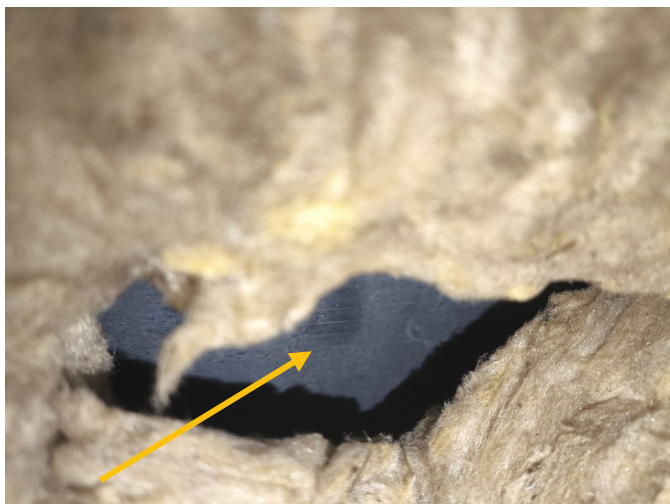
Het dak werd gecontroleerd (via een dakraam ,optillen van een dakpan). Er is geen verdacht onderdak vastgesteld .

Deze handeling is een steekproef , er is geen garantie dat het volledige dak met éénzelfde materiaal is opgebouwd. Dit kan enkel via destructief onderzoek vastgesteld worden.

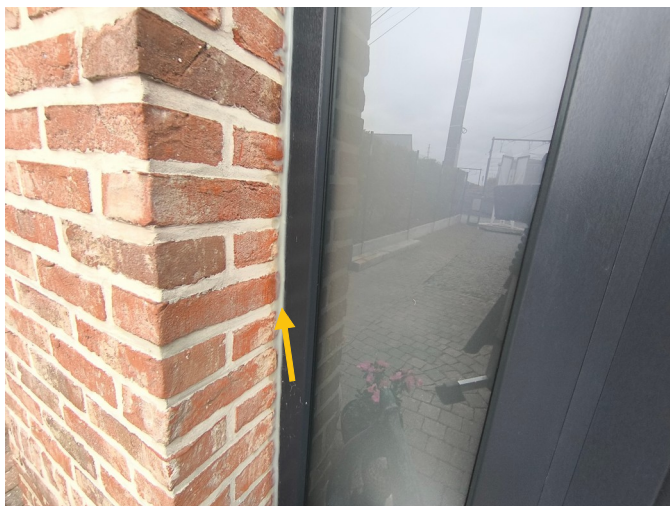
## Fiche 8: Kit niet verdacht (visueel vastgesteld)

De gebruikte siliconen kit is niet asbestverdacht

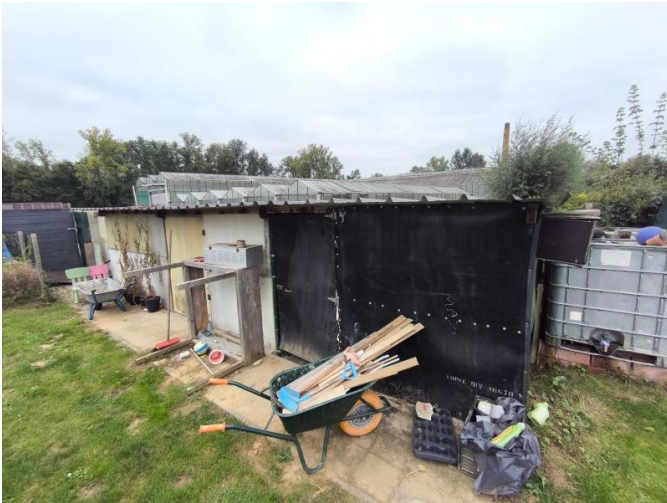
geen verdachte toepassingen vastgesteld

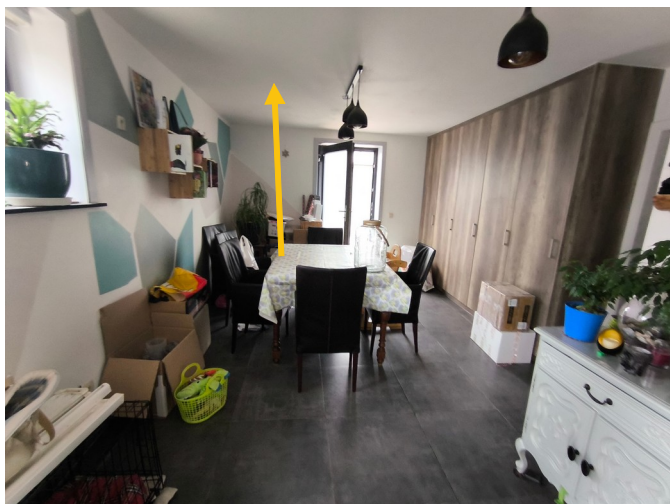
Alle plafonds zijn afgewerkt met valse plafonds in plaatmateriaal. Het is niet duidelijk of er pleisterwerk of ander verdacht asbestmateriaal aanwezig is achter / op deze valse plafonds, het is aangewezen om bijkomend onderzoek uit te voeren bij werken. Het plafond bestaat uit .....Zonder destructieve handeling is het niet mogelijk om na te gaan of er asbesthoudende materialen aanwezig zijn achter de plafond afwerking. Als bij sloop of renovatie blijkt dat er achter deze plafonds nog pleisterwerk of asbest verdachte toepassingen aanwezig zijn, moet dit bemonsterd worden.

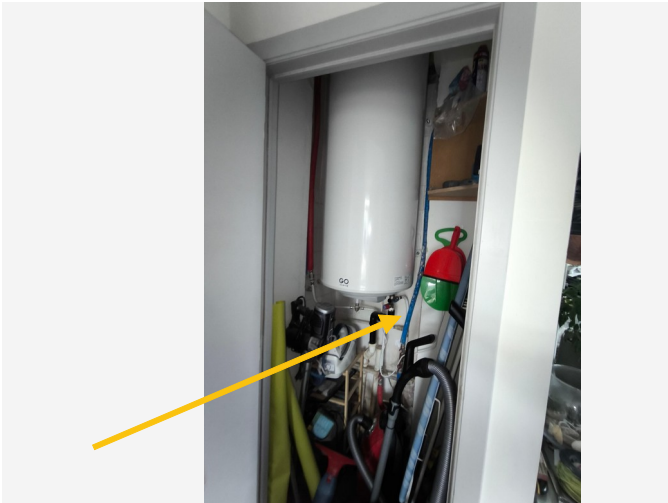
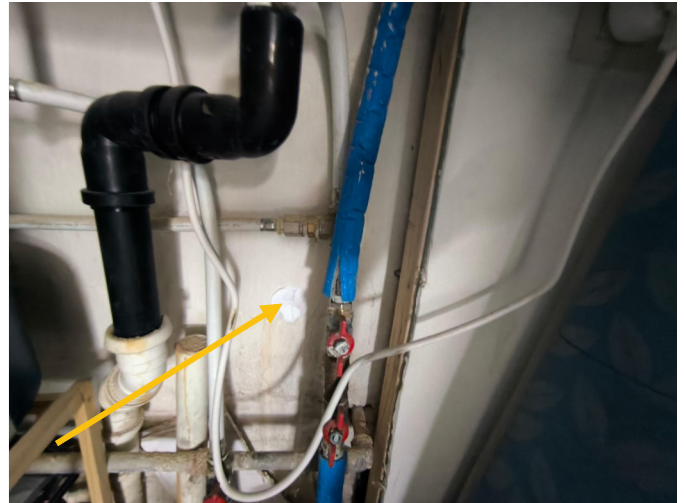
## Fiche 11: Muurpleister

Geen asbest

| # | Type | Referentie | Resultaat |
|---|---|---|---|
| 11.1 | Mengmonster | 01 | Geen asbest |

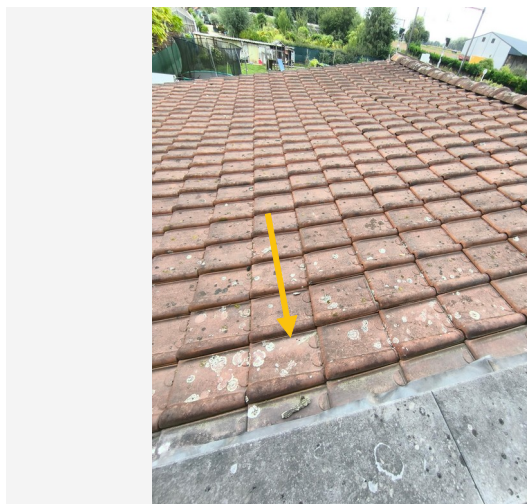
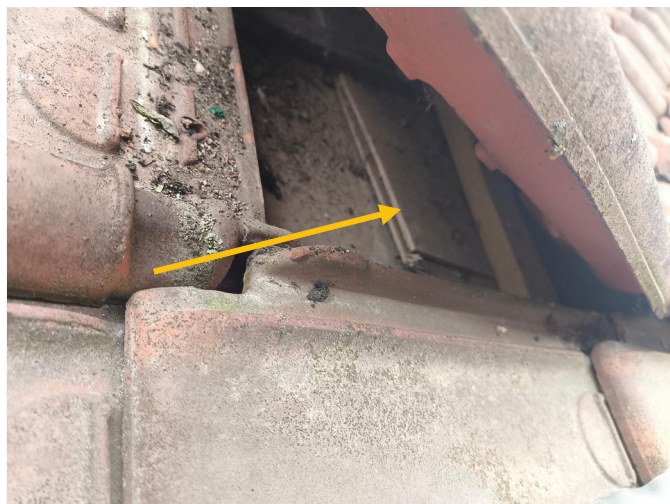
Geen asbest

| # | Type | Referentie | Resultaat |
|---|---|---|---|
| 12.1 | Puntmonster | 02 | Geen asbest |

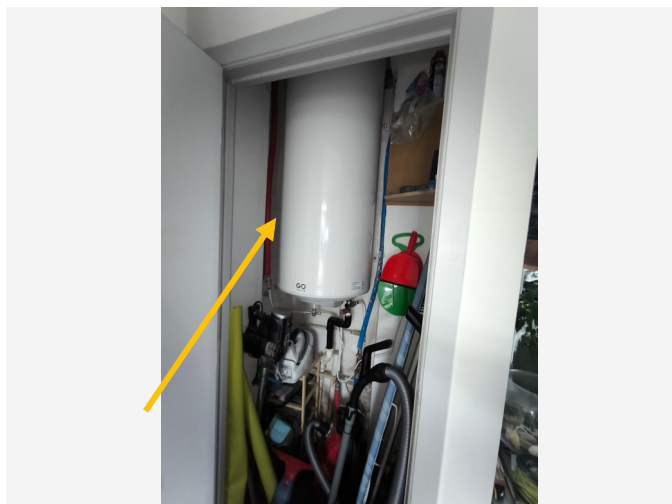
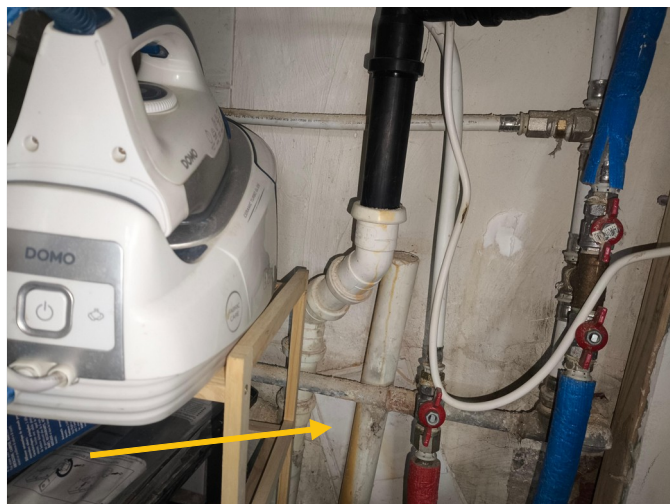
## Fiche 13: Tegellijm (staalname in boilerkamer)

Geen asbest
