# Asbestinventarisat attest

Visserveldstraat 14, 1770 Liedekerke

Attestnummer : 20250916-000466.000

Uitgegeven op : 16.09.2025

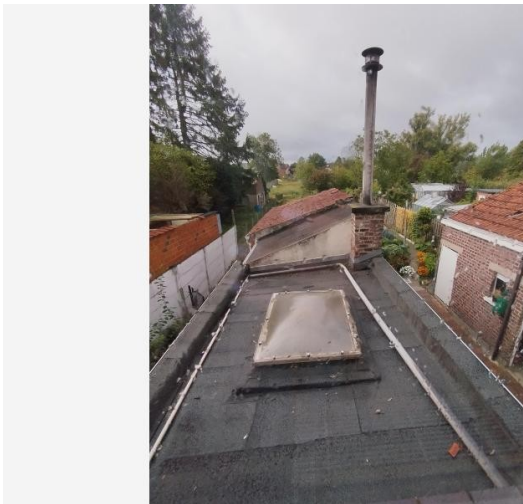
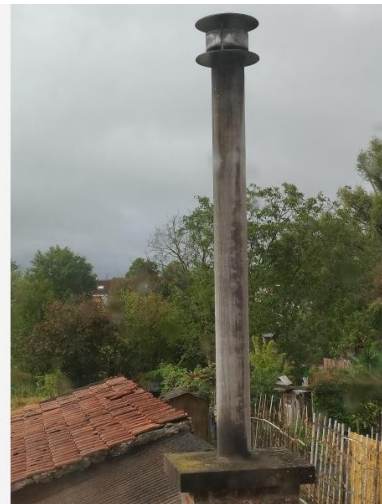
| Fiche 1: Schouwbus (visueel vastgesteld) + schouw..... | 15 |

| Eindbeoordeling materiaalrisico | Verhoogd materiaalrisico en/of verhoogde kans op vezelvrijgave |

| Asbestsoort (vezeltype) | Crocidoliet aanwezig |
| Toestand van het materiaal | Licht beschadigd, licht verweerd. Intact calciumsilicaatmateriaal of categorie III 'gebondenheid' |

| Opmerking | <p>Op het dak van de berging achteraan is een schouw met cementen schouwbus aanwezig. Zowel in en rond de schouw als de cementen schouwbus zijn asbestverdacht.</p> <p>De vermelde oppervlaktes, diktes en volumes betreffen een beredeneerde schatting. Er worden geen rechten verleend aan deze oppervlaktes/diktes/volumes.</p> |

Verwijderen

- Verwijder dit asbestmateriaal zo snel mogelijk. Volg de toestand goed op.
- Voer bijkomende staalname(s) uit.

- Eenvoudige handelingen: mag via doe-het-zelf of door werknemer(s) met opleidingsattest eenvoudige handelingen  
EH via doe-het zelf De buis kan voorzichtig losgebeiteld worden , extra bevochtigen om stof te voorkomen  
Standaard dragen van de nodige wegwerp beschermingsmiddelen FFP 3 masker , handschoenen en tyvec CAT III type 5-6 , afwasbaar schoeisel Bij de gemeente/containerpark afsluitzakken halen om dubbel in te pakken , sluit luchtdicht af en breng naar het plaatselijk containerpark als hechtgebonden asbestafval. Voor hechtgebonden toepassingen: Bij verwijdering door doe-het-zelf moet men dit afval dubbel en luchtdicht verpakt aandielen bij het gemeentelijk recyclagepark. Men raadpleegt best op voorhand de voorwaarden van het recyclagepark. Zie ook link Zie <https://ovam.vlaanderen.be/wie-mag-wat-verwijderen>  
<https://ovam.vlaanderen.be/voorzorgsmaatregelen-bij-asbestverwijdering>

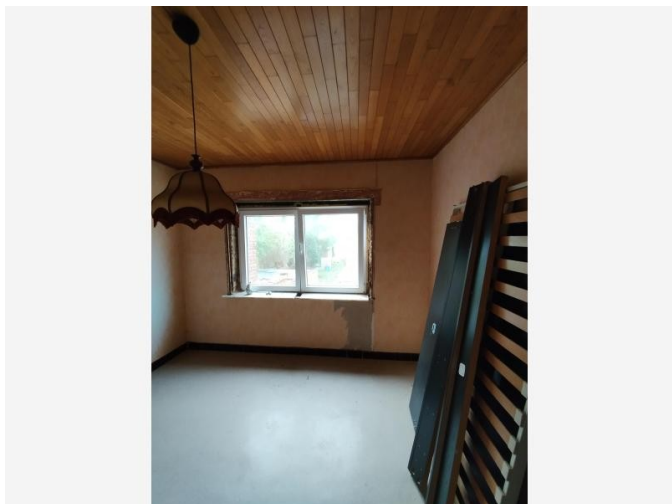
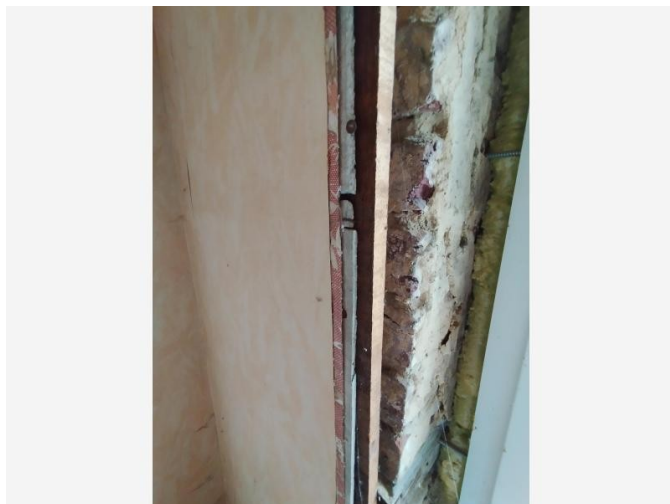
| Fiche 2: muurbekleding met menuiseritplaten..... | 18 |

| Eindbeoordeling materiaalrisico | Laag materiaalrisico en/of verlaagde kans op vezelvrijgave |

| Asbestsoort (vezeltype) | Alleen chrysotiel |

| # | Type | Referentie | Resultaat |
|---|---|---|---|
| 2.1 | Puntmonster | 03 | Chrysotiel |

| Opmerking | In de slaapkamer langs de tuinkant is de muur met het raam bekleed met menuiserit platen. |

Zorgvuldig beheren

- Zorg voor een veilig beheer. Vermijd het beschadigen van het asbestmateriaal. Controleer de toestand jaarlijks op wijzigingen.
- Scherm in afwachting van verwijdering het asbestmateriaal af van luchtstromingen en verstoring: bijvoorbeeld door het te verpakken, te fixeren, af te dekken, signalisatie - afbakening aan te brengen, ...

indien de platen eenvoudig te verwijderen zijn zonder kans op breken kan dit via doe-het-zelf of door werknemer(s) met opleidingsattest eenvoudige handelingen; Dek de vloer af met plastic folie . Standaard dragen van de nodige wegwerp beschermingsmiddelen FFP 3 masker , handschoenen en tyvec CAT III type 5-6 , afspoelbaar schoeisel. Fixeer het plaatmateriaal , de asbesthoudende platen één voor één en in hun geheel verwijderen. Niet gooien, niet breken. Verwijder onder verneveling of tussentijds voldoende bevochtigen tijdens de volledige duur van de werken. Dubbel verpakken in plastic folie , luchtdicht verpakken of plaats in container met asbestbag. Reinig Nadien de draagstructuur (muur) met vochtige

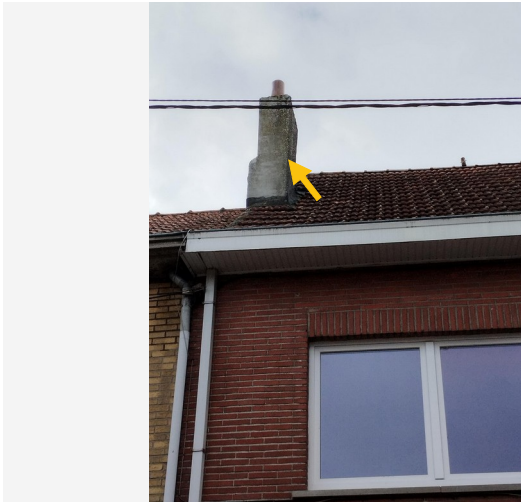
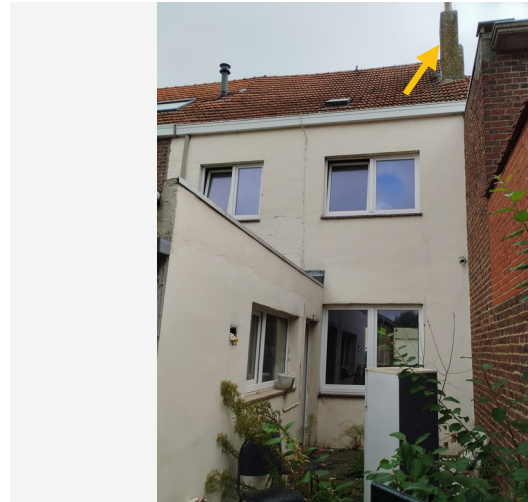
## Fiche 3: cementering schouwen (niet bereikbaar voor staalname)

| Eindbeoordeling materiaalrisico | Laag materiaalrisico en/of verlaagde kans op vezelvrijgave |

| Asbestsoort (vezeltype) | Crocidoliet aanwezig |
| Toestand van het materiaal | Licht beschadigd, licht verweerd. Intact calciumsilicaatmateriaal of categorie III 'gebondenheid' |

| Opmerking | <p>Volgens het inspectieprotocol is een monstername van cementering verplicht om dit te identificeren als niet-asbesthoudend.</p> <p>De 2 schouwen op het hoofddak zijn langs de buitenzijde gecementeerd. Deze toepassing is asbestverdacht, maar niet bereikbaar voor staalname.</p> <p>De vermelde oppervlaktes en volumes betreffen een beredeneerde schatting. Er worden geen rechten verleend aan deze oppervlaktes/volumes. De dikte is een schatting die voorkomt uit de monsterplaatsen en is daarom niet altijd representatief.</p> |

Zorgvuldig beheren

- Zorg voor een veilig beheer. Vermijd het beschadigen van het asbestmateriaal. Controleer de toestand jaarlijks op wijzigingen.
- Voer bijkomende staalname(s) uit.

Cementering wordt verwijderd tot op de draagmuur, dit is een losgebonden toepassing en dient verwijderd te worden in een hermetische zone. Voer bijkomende staalnames uit om bepaalde zones uit te sluiten.

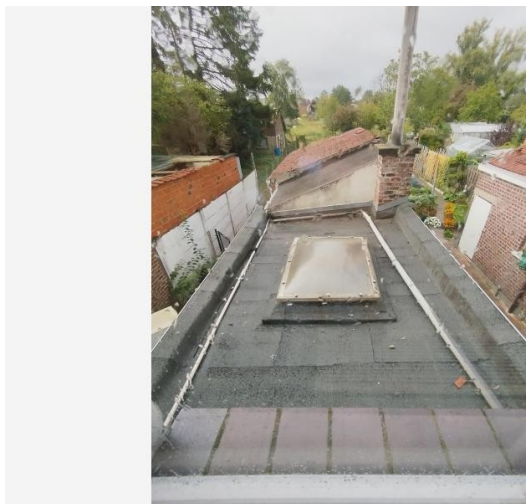
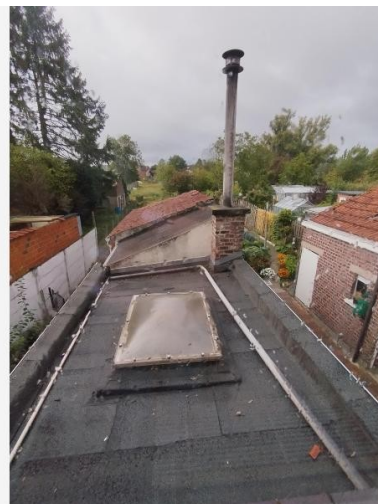
| Fiche 4: Roofing (zonder staalname: kans lekkage)..... | 24 |

| Eindbeoordeling materiaalrisico | Laag materiaalrisico en/of verlaagde kans op vezelvrijgave |

| Asbestsoort (vezeltype) | Alleen chrysotiel |
| Toestand van het materiaal | Licht beschadigd, licht verweerd. Intact calciumsilicaatmateriaal of categorie III 'gebondenheid' |

| Opmerking | Volgens het inspectieprotocol is een monstername van roofing verplicht om dit te identificeren als niet-asbesthoudend. Een monstername is echter niet mogelijk wegens kans op lekkage. De toepassing wordt in de databank als asbestverdacht beschouwd. Mogelijks kunnen er ook asbestverdachte onderlagen aanwezig zijn. Het is aangewezen om extra controle uit te voeren bij eventuele renovatiewerken. De vermelde oppervlaktes, diktes en volumes betreffen een beredeneerde schatting. Er worden geen rechten verleend aan deze oppervlaktes/diktes/volumes. |

Zorgvuldig beheren

- Zorg voor een veilig beheer. Vermijd het beschadigen van het asbestmateriaal. Controleer de toestand jaarlijks op wijzigingen.
- Voer bijkomende staalname(s) uit.

- Eenvoudige handelingen: mag via doe-het-zelf of door werknemer(s) met opleidingsattest eenvoudige handelingen  
Gezien het risico op vrijstelling van asbestvezels bij de verwijderingswerken, adviseren wij de werken te laten uitvoeren door een aannemer/medewerker die hiertoe de nodig opleiding heeft gevolgd, en niet via doe-het-zelf. Volgens de richtlijnen in de Codex Welzijn op het Werk, boek VI titel 3 asbest, mag hechtgebonden asbest die beschadigd is of waarbij er vrije vezels zichtbaar zijn en die verwerkt is in een buitentoepassing via de methode van eenvoudige handelingen verwijderd worden, indien er geen derden aanwezig zijn en voor zover de verwijdering geen aanleiding geeft tot een wijziging van de toestand. Standaard dragen van de nodige wegwerp beschermingsmiddelen FFP 3 masker, handschoenen en tyvec CAT III type 5-6, afwasbaar schoeisel Voor hechtgebonden toepassingen: Bij verwijdering door doe-het-zelf moet men dit afval dubbel en luchtdicht verpakt aandienen bij het gemeentelijk recyclagepark. Men raadpleegt best op voorhand de voorwaarden van het recyclagepark.

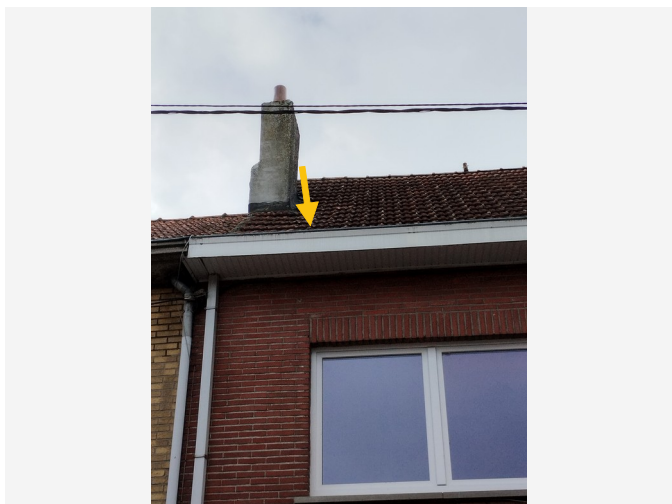
| Fiche 5: Dakgoot niet zichtbaar (materiaal onbekend)..... | 29 |

**Reden:** Dakgoot niet zichtbaar

De afwerking van de dakgoten kon niet van dichtbij geïnspecteerd worden (> 3,50m). Het gebruikte materiaal is niet vast te stellen. Er kan bijgevolg niet geconcludeerd worden of deze dakgoot werd afgewerkt met asbestverdachte bitumen.

Bij renovatiewerken of dakwerken kan een stelling geplaatst worden waarbij een extra controle/staalname aangewezen is.

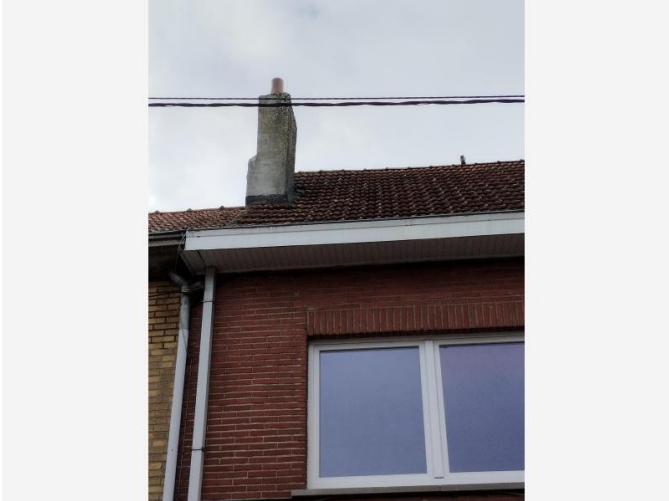
| Fiche 6: Schouw op het dak (beperkingsfiche)..... | 30 |

**Reden:** Het te onderzoeken materiaal situeert zich hoger dan 3,50 m te rekenen vanaf een veilige ondergrond

**Uitleg van de asbestdeskundige:** Bij werken (dak of reiniging schouw) kan een stelling geplaatst worden, het is niet duidelijk of er asbestverdachte materialen aanwezig zijn in en rond de schouw.

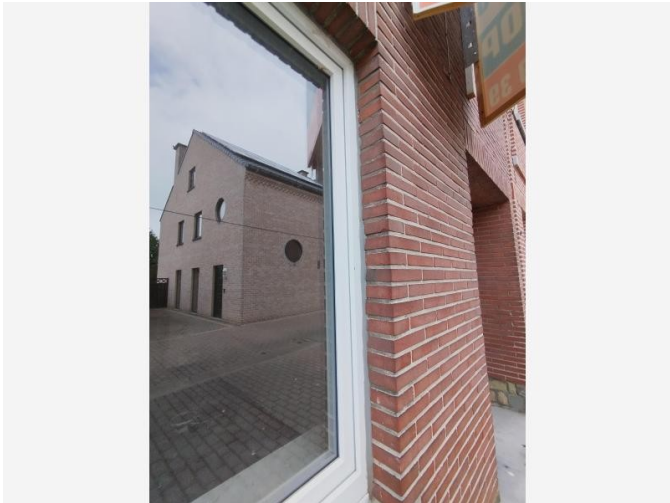
| Fiche 7: Kit niet verdacht (visueel vastgesteld)..... | 32 |

De gebruikte siliconen kit is niet asbestverdacht
