# Asbestinventarisatattest

Peperstraat 40, 9506 Geraardsbergen

Attestnummer : 20250923-000050.000

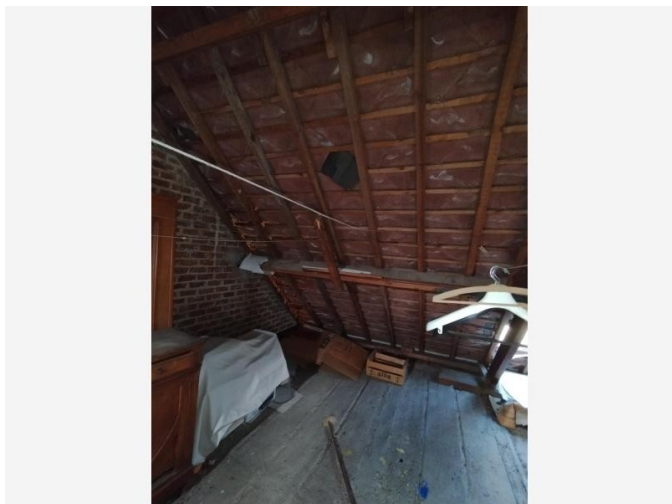
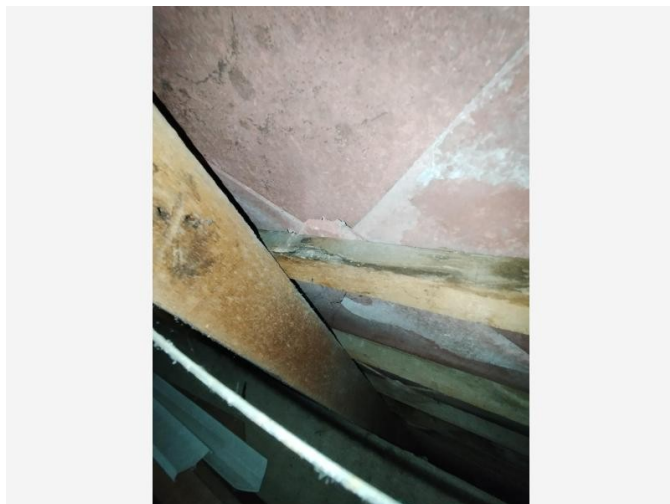
| Eindbeoordeling materiaalrisico | Verhoogd materiaalrisico en/of verhoogde kans op vezelvrijgave |

| Toestand van het materiaal | Matig beschadigd, matig verweerd |

| # | Type | Referentie | Resultaat |
|---|---|---|---|
| 1.1 | Puntmonster | 002 | Chrysotiel |

| Beschrijving | Dakleien |

Verwijderen

- Verwijder dit asbestmateriaal zo snel mogelijk. Volg de toestand goed op.
- Hemelwater dat afspoelt van asbestcement daken of gevels kan asbestdeeltjes bevatten. Gebruik het enkel voor gesloten circuits (bv. spoelen toiletten). Reinig na het vervangen van het dak of de gevel de dakgoten en regenwaterput of -ton om asbesthoudend sediment of slib te verwijderen

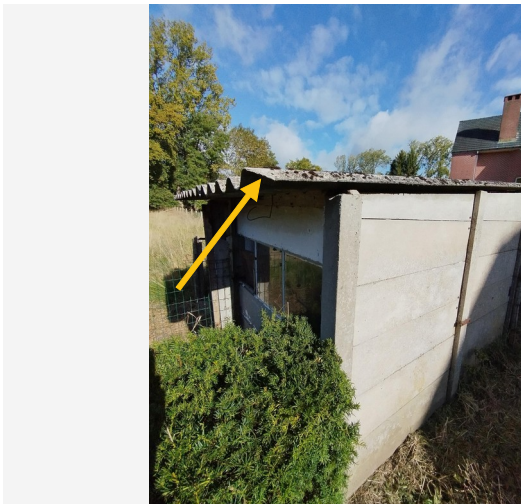
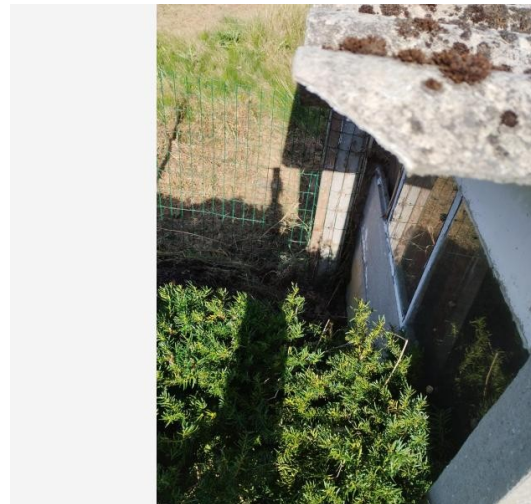
| Eindbeoordeling materiaalarisico | Verhoogd materiaalarisico en/of verhoogde kans op vezelvrijgave |

| Toestand van het materiaal | Matig beschadigd, matig verweerd |

| # | Type | Referentie | Resultaat |
|---|---|---|---|
| 2.1 | Puntmonster | 005 | Chrysotiel |

| Beschrijving | Golfplaten tuinhuis |

Verwijderen

- Verwijder dit asbestmateriaal zo snel mogelijk. Volg de toestand goed op.
- Hemelwater dat afspoelt van asbestcement daken of gevels kan asbestdeeltjes bevatten. Gebruik het enkel voor gesloten circuits (bv. spoelen toiletten). Reinig na het vervangen van het dak of de gevel de dakgoten en regenwaterput of -ton om asbesthoudend sediment of slib te verwijderen

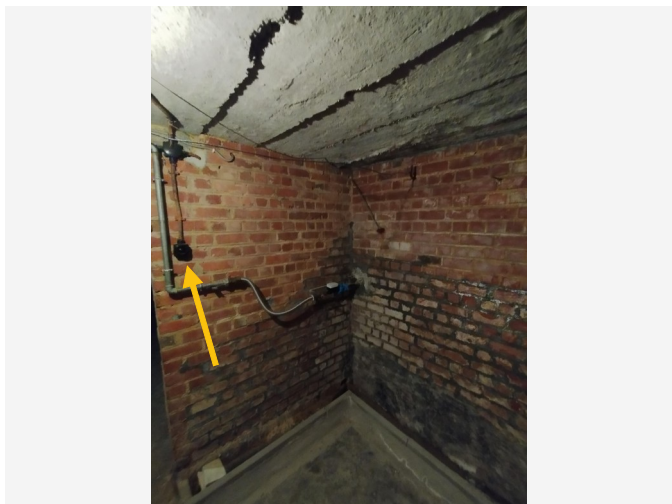
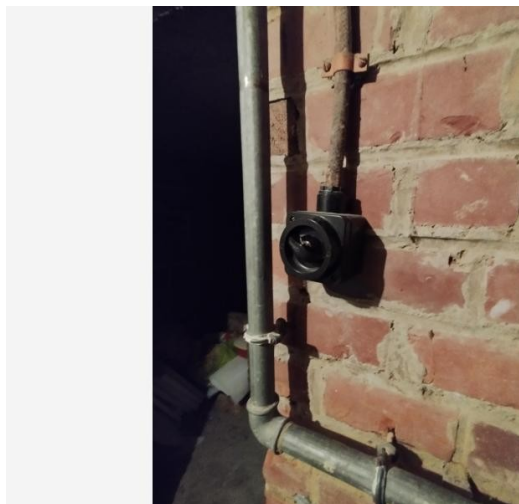
| Opmerking | <p>Bakeliet schakelaars en stopcontacten: verspreid over de volledige woning (op plan werden enkele toepassingen aangeduid)</p> <p>Het is moeilijk te bepalen of de bakeliettoepassingen in de woning ook effectief asbesthoudend zijn (het kan ook gaan om de asbestvrije variant).</p> <p>Er werd geen monster genomen omw beschadiging aan een elektrisch gerelateerde toepassing, extra controle bij verwijdering van het verdacht materiaal.</p> |

- Eenvoudige handelingen: mag via doe-het-zelf of door werknemer(s) met opleidingsattest eenvoudige handelingen  
Schakelaars, stopcontacten en andere gelijkaardige toepassingen kunnen eenvoudig losgeschroefd worden --> EH doe-het-zelf. Afgesloten of verzegelde kast --> EH opgeleid technieker personeel 8u basisopleiding asbest. Voor elektrische infrastructuur en uitrusting dient u vooraleer men deze toepassing gaat bevochtigen de elektriciteit af te sluiten (zoniet elektrocutie-/brandgevaar). standaard dragen van de nodige wegwerp beschermingsmiddelen FFP 3 masker , handschoenen en tyvec CAT III type 5-6 , afspoelbaar schoeisel Losschroeven en dubbel verpakken in plastic , sluit luchtdicht af en breng dit als hechtgebonden afval naar een plaatselijk containerpark. Voor hechtgebonden toepassingen: Bij verwijdering door doe-het-zelf moet men dit afval dubbel en luchtdicht verpakt afdienen bij het gemeentelijk recyclagepark. Men raadpleegt best op voorhand de voorwaarden van het recyclagepark.

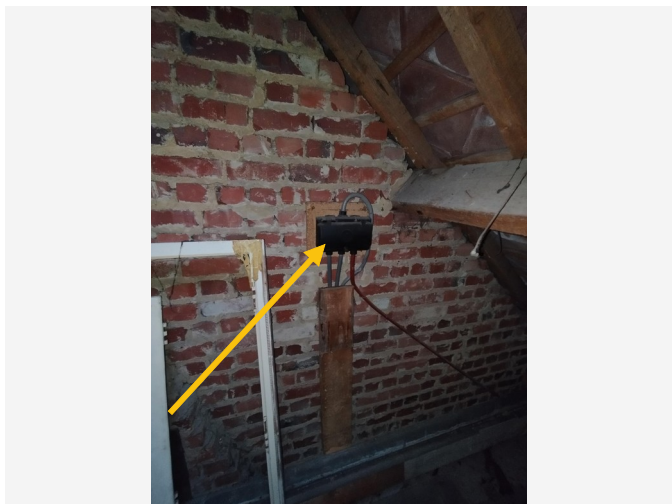
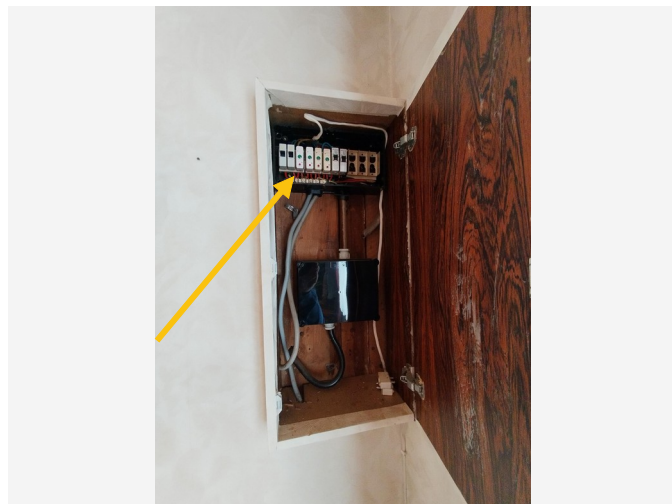
| Opmerking | <p>Het is moeilijk te bepalen of de bakeliettoepassingen in de woning ook effectief asbesthoudend zijn (het kan ook gaan om de asbestvrije variant).</p> <p>Er werd geen monster genomen o.w.v. beschadiging aan een elektrisch gerelateerde toepassing, extra controle bij verwijdering van het verdacht materiaal.</p> |

- Eenvoudige handelingen: mag via doe-het-zelf of door werknemer(s) met opleidingsattest eenvoudige handelingen  
Schakelaars, stopcontacten en andere gelijkaardige toepassingen kunnen eenvoudig losgeschroefd worden --> EH doe-het-zelf. Afgesloten of verzegelde kast --> EH opgeleid technieker personeel 8u basisopleiding asbest. Voor elektrische infrastructuur en uitrusting dient u vooraleer men deze toepassing gaat bevochtigen de elektriciteit af te sluiten (zoniet elektrocutie-/brandgevaar). standaard dragen van de nodige wegwerp beschermingsmiddelen FFP 3 masker , handschoenen en tyvec CAT III type 5-6 , afspoelbaar schoeisel Losschroeven en dubbel verpakken in plastic , sluit luchtdicht af en breng dit als hechtgebonden afval naar een plaatselijk containerpark. Voor hechtgebonden toepassingen: Bij verwijdering door doe-het-zelf moet men dit afval dubbel en luchtdicht verpakt afdienen bij het gemeentelijk recyclagepark. Men raadpleegt best op voorhand de voorwaarden van het recyclagepark.

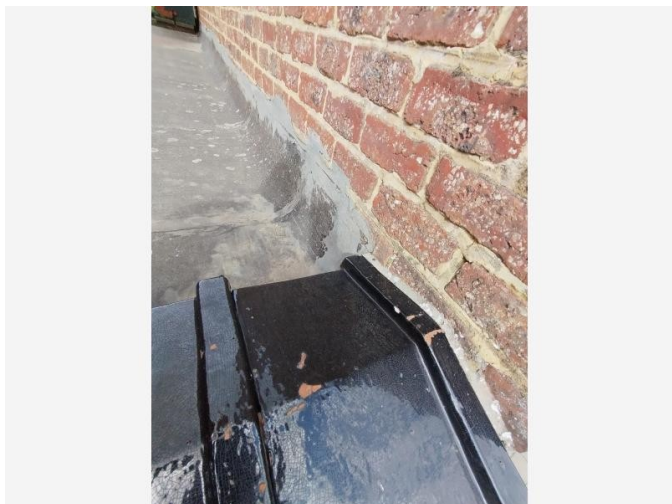
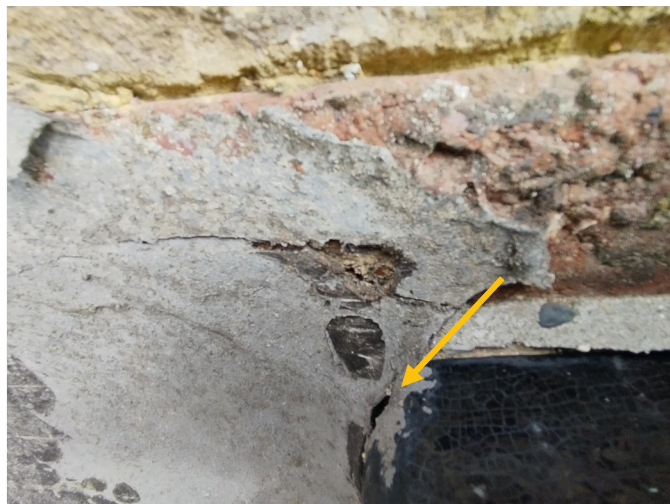
| Opmerking | <p>Er werd een staal genomen op het plat dak. Dit was om de bitumenlaag te controleren.</p> <p>Het labo heeft bij een heranalyse bevestigd dat de asbestvezels zijn aangetroffen in de smeerlaag en niet in het bitumineus materiaal. (bewijsstuk in bijlage databank van Ovam)</p> <p>De vermelde oppervlaktes, diktes en volumes betreffen een beredeneerde schatting. Er worden geen rechten verleend aan deze oppervlaktes/diktes/volumes</p> |

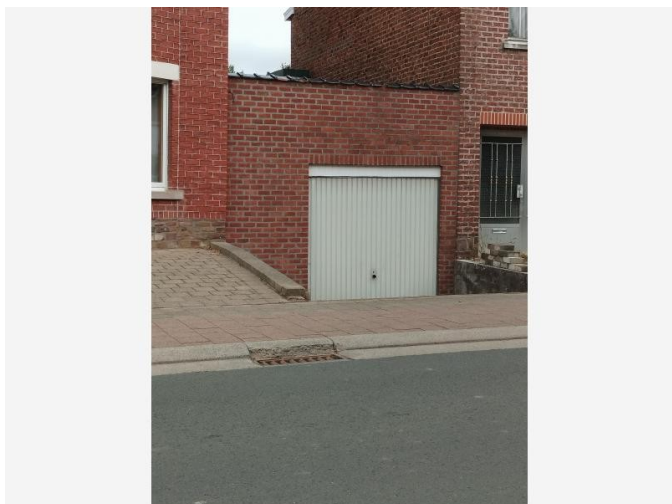
## Fiche 7: Ingezonken garagetoegang

| Identificatiemethode | Vaststelling & expertise (niet-asbestverdacht) |
