# Asbestinventarisatattest

Vondelen 78/1, 9450 Haaltert

Attestnummer : 20251027-000270.000

Uitgegeven op : 27.10.2025

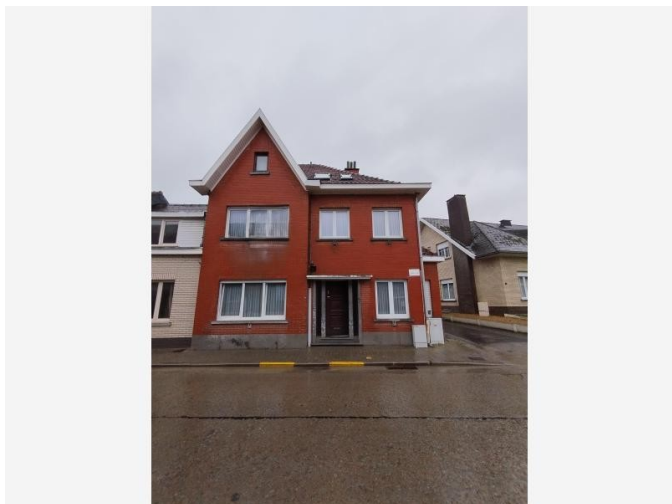
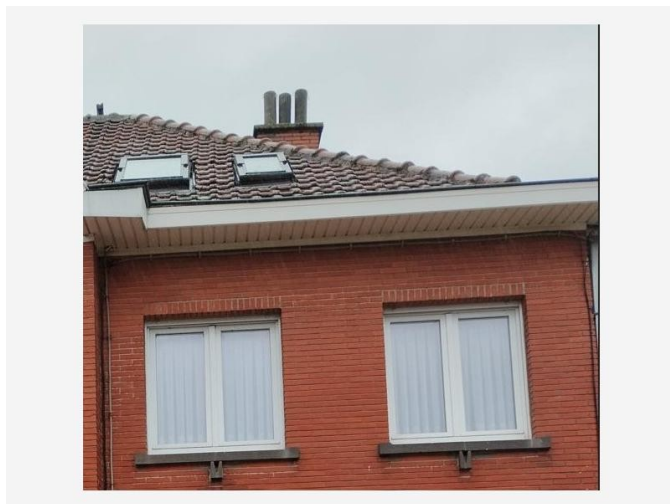
| Fiche 1: Schouwbus (visueel vastgesteld)..... | 11 |

Risicobeoordeling

| Eindbeoordeling materiaalrisico | Verhoogd materiaalrisico en/of verhoogde kans op vezelvrijgave |

| Asbestsoort (vezeltype) | Crocidoliet aanwezig |
| Afschermingsgraad van het gehele materiaal | Geheel of deels (ook) vrij aan binnenluchtstromen |
| Toestand van het materiaal | Licht beschadigd, licht verweerd. Intact calciumsilicaatmateriaal of categorie III 'gebondenheid' |

| Opmerking | <p>Op het dak is een schouwbus aanwezig.</p> <p>De vermelde oppervlaktes, diktes en volumes betreffen een beredeneerde schatting. Er worden geen rechten verleend aan deze oppervlaktes/diktes/volumes.</p> |

Het asbestmateriaal valt onder de mijlpaal van 2034.

Verwijderen

- Verwijder dit asbestmateriaal zo snel mogelijk. Volg de toestand goed op.
- Voer bijkomende staalname(s) uit.

- Eenvoudige handelingen: mag via doe-het-zelf of door werknemer(s) met opleidingsattest eenvoudige handelingen  
EH via doe-het zelf De buis kan voorzichtig losgebeiteld worden , extra bevochtigen om stof te voorkomen  
Standaard dragen van de nodige wegwerp beschermingsmiddelen FFP 3 masker , handschoenen en tyvec CAT III type 5-6 , afwasbaar schoeisel Bij de gemeente/containerpark afsluitzakken halen om dubbel in te pakken , sluit luchtdicht af en breng naar het plaatselijk containerpark als hechtgebonden asbestafval. Voor hechtgebonden toepassingen: Bij verwijdering door doe-het-zelf moet men dit afval dubbel en luchtdicht verpakt aandielen bij het gemeentelijk recyclagepark. Men raadpleegt best op voorhand de voorwaarden van het recyclagepark. Zie ook link Zie <https://ovam.vlaanderen.be/wie-mag-wat-verwijderen>  
<https://ovam.vlaanderen.be/voorzorgsmaatregelen-bij-asbestverwijdering>

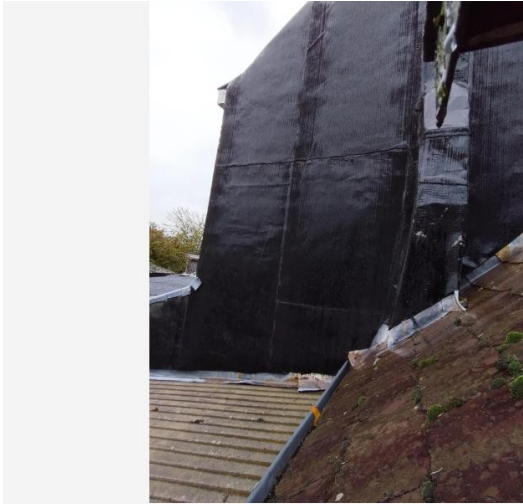
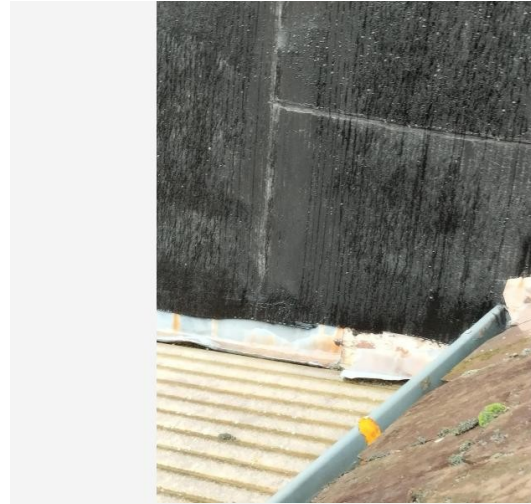
## Fiche 2: Roofing gevel (zonder staalname > 3,5m hoog, maar zichtbaar)

| Eindbeoordeling materiaalrisico | Laag materiaalrisico en/of verlaagde kans op vezelvrijgave |

| Asbestsoort (vezeltype) | Alleen chrysotiel |
| Afschermingsgraad van het gehele materiaal | Geheel of deels vrij aan de buitenlucht |
| Toestand van het materiaal | Licht beschadigd, licht verweerd. Intact calciumsilicaatmateriaal of categorie III 'gebondenheid' |

| Opmerking | Volgens het inspectieprotocol is een monstername van roofing verplicht om dit te identificeren als niet-asbesthoudend. Omwille van de hoogte (>3,50m) is de gevel niet bereikbaar en kon er bijgevolg geen staal genomen worden. De toepassing wordt in de databank als asbestverdacht beschouwd. Het is aangewezen om extra controle uit te voeren bij eventuele renovatiewerken. De vermelde oppervlaktes, diktes en volumes betreffen een beredeneerde schatting. Er worden geen rechten verleend aan deze oppervlaktes/diktes/volumes. |

Het asbestmateriaal valt onder de mijlpaal van 2040.

Zorgvuldig beheren

- Zorg voor een veilig beheer. Vermijd het beschadigen van het asbestmateriaal. Controleer de toestand jaarlijks op wijzigingen.
- Voer bijkomende staalname(s) uit.

- Eenvoudige handelingen: mag via doe-het-zelf of door werknemer(s) met opleidingsattest eenvoudige handelingen  
Gezien het risico op vrijstelling van asbestvezels bij de verwijderingswerken, adviseren wij de werken te laten uitvoeren door een aannemer/medewerker die hiertoe de nodig opleiding heeft gevolgd, en niet via doe-het-zelf. Volgens de richtlijnen in de Codex Welzijn op het Werk, boek VI titel 3 asbest, mag hechtgebonden asbest die beschadigd is of waarbij er vrije vezels zichtbaar zijn en die verwerkt is in een buitentoepassing via de methode van eenvoudige handelingen verwijderd worden, indien er geen derden aanwezig zijn en voor zover de verwijdering geen aanleiding geeft tot een wijziging van de toestand. Standaard dragen van de nodige wegwerp beschermingsmiddelen FFP 3 masker, handschoenen en tyvec CAT III type 5-6, afwasbaar schoeisel Voor hechtgebonden toepassingen: Bij verwijdering door doe-het-zelf moet men dit afval dubbel en luchtdicht verpakt aandienen bij het gemeentelijk recyclagepark. Men

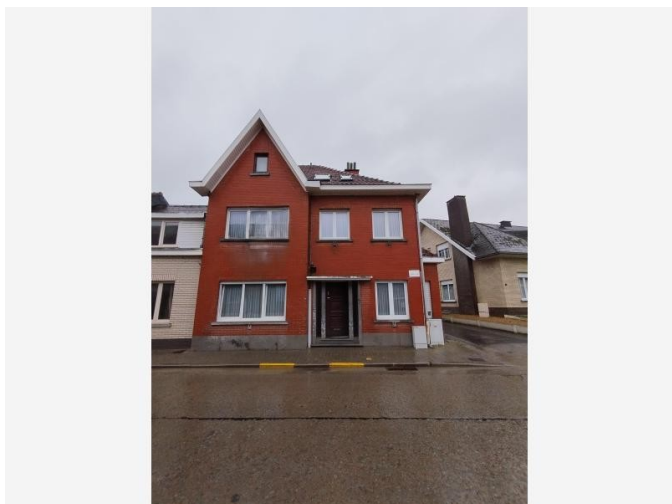
| Fiche 3: Dakgoot niet zichtbaar (materiaal onbekend)..... | 19 |

**Reden:** Dakgoot niet zichtbaar

De afwerking van de dakgoten kon niet van dichtbij geïnspecteerd worden ( $> 3,50\text{m}$ ). Het gebruikte materiaal is niet vast te stellen. Er kan bijgevolg niet geconcludeerd worden of deze dakgoot werd afgewerkt met asbestverdachte bitumen.

Bij renovatiewerken of dakwerken kan een stelling geplaatst worden waarbij een extra controle/staalname aangewezen is.

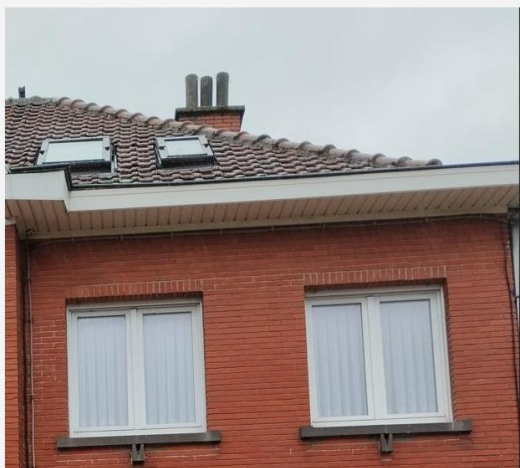
| Fiche 4: Schouwen op het dak (beperkingsfiche)..... | 20 |

**Reden:** Het te onderzoeken materiaal situeert zich hoger dan 3,50 m te rekenen vanaf een veilige ondergrond

**Uitleg van de asbestdeskundige:** Bij werken (dak of reiniging schouwen) kan een stelling geplaatst worden, het is niet duidelijk of er asbestverdachte materialen aanwezig zijn in en rond de schouw. Er komen 3 cementen schouwbuizen uit de rechtse schouw die wel asbestverdacht zijn.

aan de zijde die grenst met huisnummer 76 zijn ook 2 schouwen te zien.

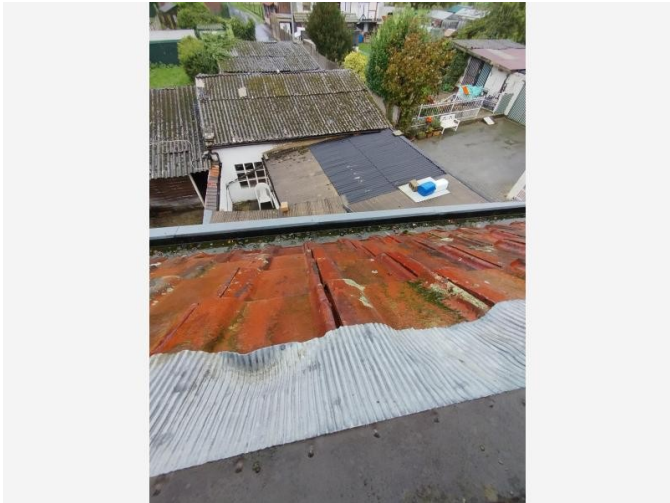
| Fiche 5: Dakgoot bevat niet asbestverdachte laag..... | 22 |

De dakgoot werd gecontroleerd, het materiaal is niet asbest-verdacht (zink).

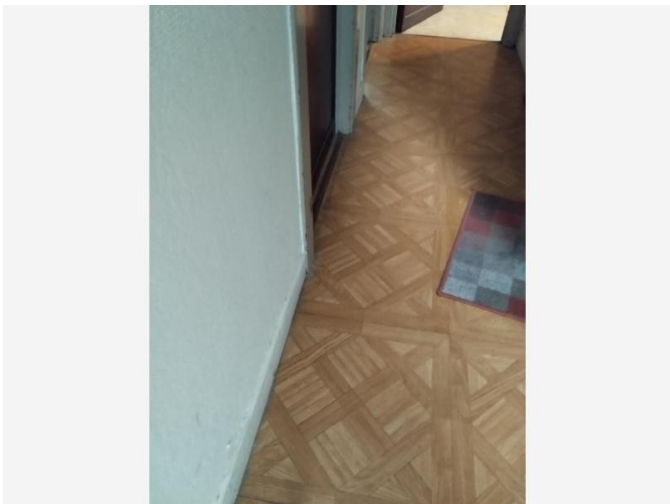
| Fiche 7: Vinylvloer niet verdacht..... | 24 |

Volgens expertise kunnen we deze vinyl als niet asbest verdacht beschouwen (soepel en flexibel van structuur.) (onderkant met jute/koord) Het is niet gekend wat eronder bevindt extra controle aangewezen bij vloer werken.

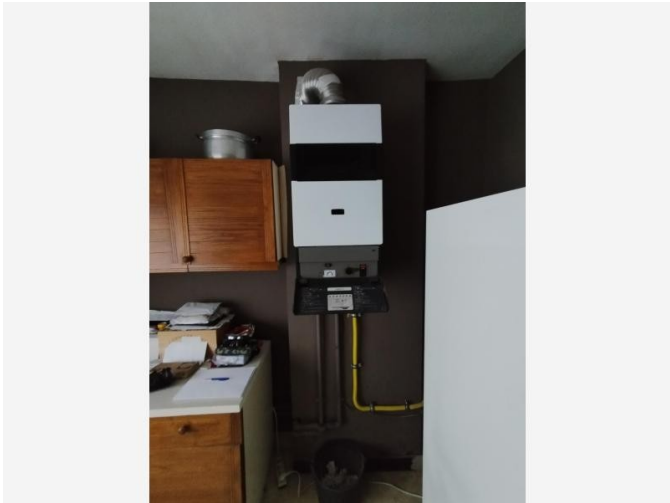
| Fiche 8: CV Ketel/boiler..... | 25 |

De CV ketel werd gecontroleerd en is niet asbest verdacht.

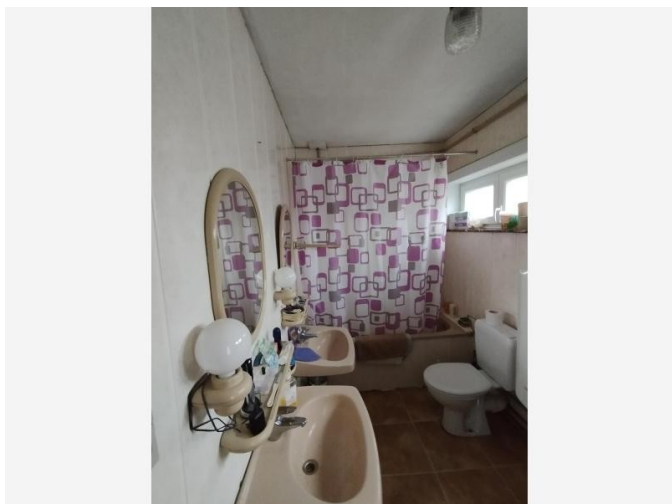
| Fiche 9: Valse wanden..... | 26 |

Alle binnenwanden van de badkamer zijn afgewerkt met valse wanden in pvc-platen. De wanden van de 2e verdieping zijn valse wanden, vermoedelijk in gyproc. Het is niet duidelijk of er pleisterwerk of asbest toepassingen aanwezig zijn achter/op deze valse wanden, het is aangewezen om bijkomend onderzoek uit te voeren bij werken.

Zonder destructieve handeling is het niet mogelijk om na te gaan of er asbesthoudende materialen aanwezig zijn achter de wand afwerking. Als bij sloop of renovatie blijkt dat er achter deze wanden nog pleisterwerk of asbest verdachte toepassingen aanwezig zijn, moet dit bemonsterd worden.

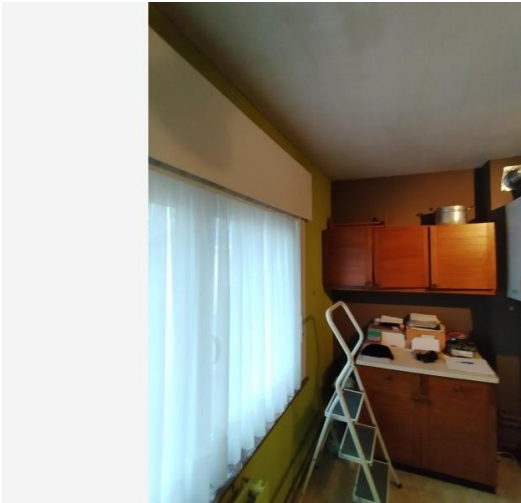
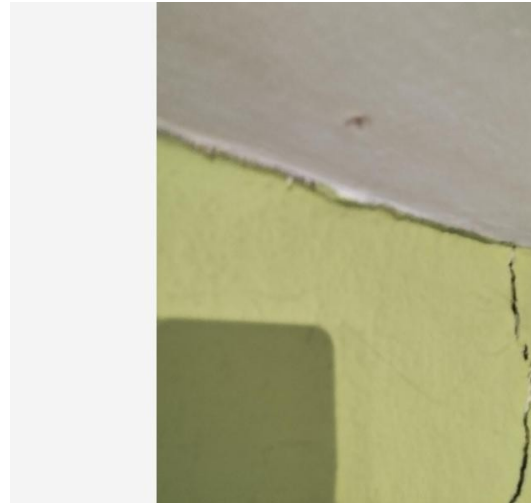
## Fiche 10: Plafondpleister

Geen asbest

| # | Type | Referentie | Resultaat |
|---|---|---|---|
| 10.1 | Mengmonster | 02 | Geen asbest |

| Opmerking | <p>Volgens het inspectieprotocol is een monstername van het pleisterwerk verplicht om dit te identificeren als niet-asbesthoudend.</p> <p>Locatie staalnames: keuken/ cv-ruimte, woonruimte en traphal.</p> <p>De vermelde oppervlaktes en volumes betreffen een beredeneerde schatting. Er worden geen rechten verleend aan deze oppervlaktes/volumes. De dikte is een schatting die voorkomt uit de monsterplaatsen en is daarom niet altijd representatief.</p> <p>Er bevinden zich enkele plafonds . Het is niet duidelijk of er pleisterwerk of asbest toepassingen aanwezig zijn achter/op deze valse plafonds, het is aangewezen om bijkomend onderzoek uit te voeren bij werken</p> |

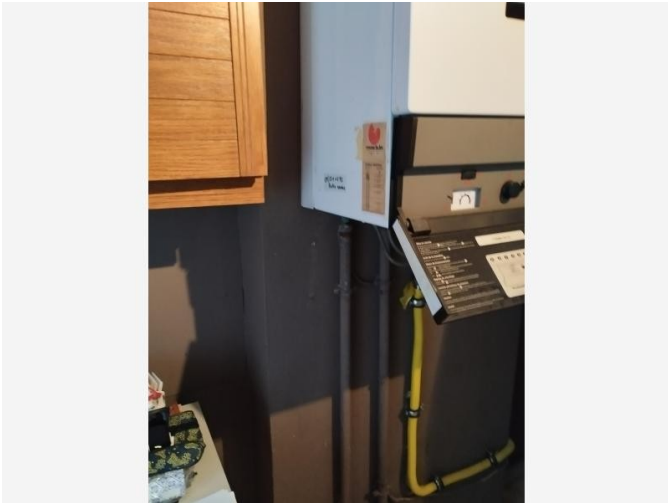
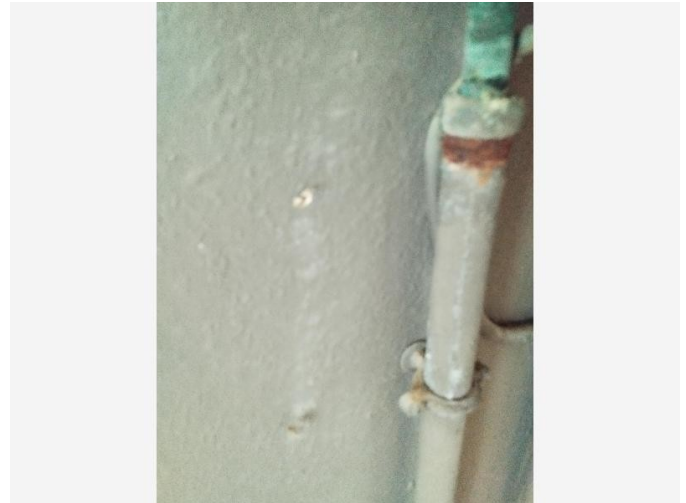
## Fiche 11: Muurpleister

Geen asbest

| # | Type | Referentie | Resultaat |
|---|---|---|---|
| 11.1 | Mengmonster | 01 | Geen asbest |

| Opmerking | <p>Volgens het inspectieprotocol is een monstername van het pleisterwerk verplicht om dit te identificeren als niet-asbesthoudend.</p> <p>Locatie staalnames:keuken, cv-ruimte, traphal.</p> <p>De vermelde oppervlaktes en volumes betreffen een beredeneerde schatting. Er worden geen rechten verleend aan deze oppervlaktes/volumes. De dikte is een schatting die voorkomt uit de monsterplaatsen en is daarom niet altijd representatief.</p> <p>Er bevinden zich enkele valse wanden. Het is niet duidelijk of er pleisterwerk of asbest toepassingen aanwezig zijn achter/op deze valse wanden, het is aangewezen om bijkomend onderzoek uit te voeren bij werken.</p> |

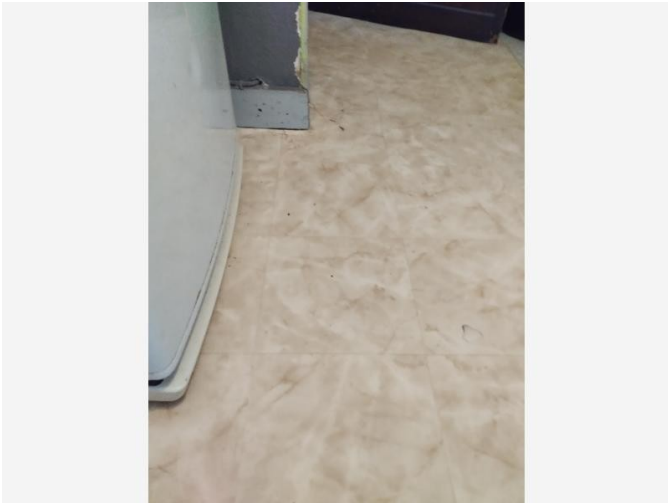
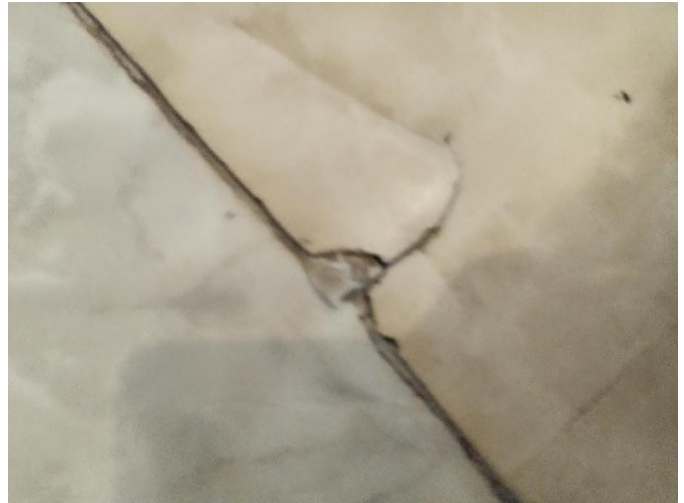
## Fiche 12: Vinylvloer met kartonlaag

Geen asbest

| # | Type | Referentie | Resultaat |
|---|---|---|---|
| 12.1 | Puntmonster | 03 | Geen asbest |

| Opmerking | <p>De bovenzijde bestaat uit kunststof (vinyl). De onderzijde van het vloerzeil bestaat uit karton.</p> <p>De vermelde oppervlaktes en volumes betreffen een beredeneerde schatting. Er worden geen rechten verleend aan deze oppervlaktes/volumes. De dikte is een schatting die voorkomt uit de monsterplaatsen en is daarom niet altijd representatief</p> |
