# Asbestinventarisatetest

Vondelen 78, 9450 Haaltert

Attestnummer : 20251027-000258.000

**Niet-asbestveilig**

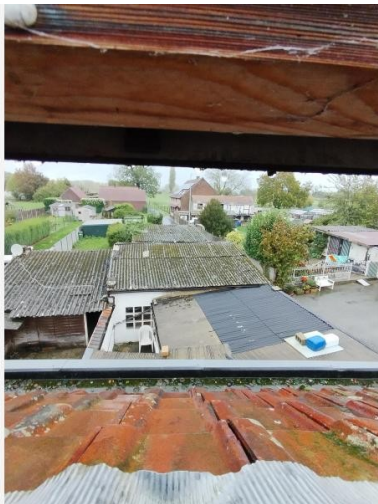
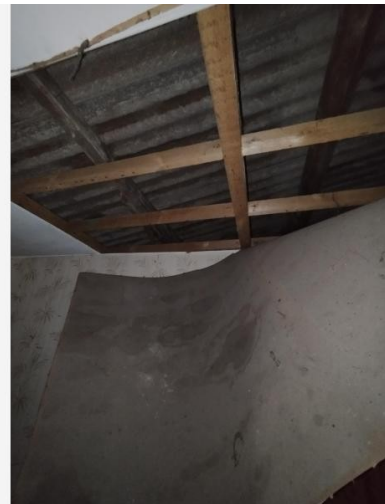
| Eindbeoordeling materiaalrisico | Verhoogd materiaalrisico en/of verhoogde kans op vezelvrijgave |
| Opmerking | mosgroei is matig beschadigd |

| Asbestsoort (vezeltype) | Crocidoliet aanwezig |
| Toestand van het materiaal | Licht beschadigd, licht verweerd. Intact calciumsilicaatmateriaal of categorie III 'gebondenheid' |

| Beschrijving | Golfplaten visueel vastgesteld (zonder staal) |
| Opmerking | De golfplaten zijn visueel vastgesteld. Het is aangewezen om bijkomend onderzoek uit te voeren bij renovatiewerken. De vermelde oppervlaktes, diktes en volumes betreffen een beredeneerde schatting. Er worden geen rechten verleend aan deze oppervlaktes/diktes/volumes. |

Verwijderen

- Verwijder dit asbestmateriaal zo snel mogelijk. Volg de toestand goed op.
- Hemelwater dat afspoelt van asbestcement daken of gevels kan asbestdeeltjes bevatten. Gebruik het enkel voor gesloten circuits (bv. spoelen toiletten). Reinig na het vervangen van het dak of de gevel de dakgoten en regenwaterput of -ton om asbesthoudend sediment of slib te verwijderen
- Voer bijkomende staalname(s) uit.

- Eenvoudige handelingen: mag via doe-het-zelf of door werknemer(s) met opleidingsattest eenvoudige handelingen  
EH via doe-het zelf Standaard dragen van de nodige wegwerp beschermingsmiddelen FFP 3 masker , handschoenen en tyvec CAT III type 5-6 , afwasbaar schoeisel Indien mogelijk de ondervloer afdekken , golfplaten voorzichtig verwijderen, extra fixeren, niet breken , niet gooien, onmiddellijk dubbel verpakken , luchtdicht afsluiten of voorzichtig in container met asbest bag plaatsen. Voldoende benevelen/bevochtigen tijdens de duur van de werken. Indien golfplaten in slechte staat zijn en kans bestaat op breken : Eenvoudige handeling opgeleid personeel , alle werknemer(s) moeten wel beschikken over een opleidingsattest eenvoudige handelingen 8u Voor hechtgebonden toepassingen: Bij verwijdering door doe-het-zelf moet men

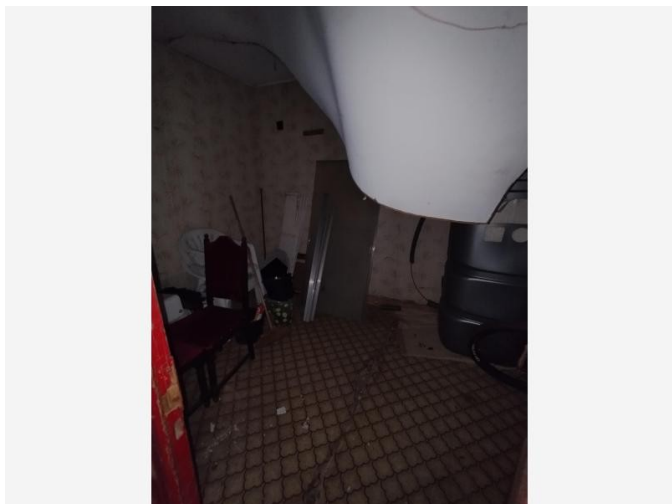
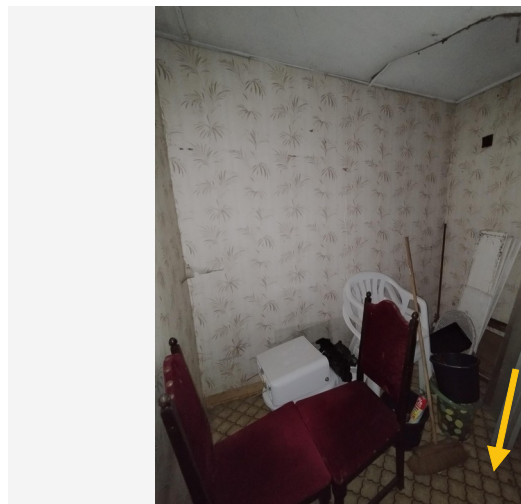
| Eindbeoordeling materiaalrisico | Verhoogd materiaalrisico en/of verhoogde kans op vezelvrijgave |

| Gebondenheid | Categorie 2: niet-hechtgebonden met matrix |
| Asbestsoort (vezeltype) | Alleen chrysotiel |
| Asbestconcentratie | Hoog ( $\geq 50\%$ ) |

| # | Type | Referentie | Resultaat |
|---|---|---|---|
| 2.1 | Puntmonster | 04 | Chrysotiel |

| Beschrijving | Vinylvloer mazouttank ruimte |
| Opmerking | <p>De bovenzijde bestaat uit kunststof (vinyl). De onderzijde van het vloerzeil bestaat uit karton.</p> <p>De vermelde oppervlaktes en volumes betreffen een beredeneerde schatting. Er worden geen rechten verleend aan deze oppervlaktes/volumes. De dikte is een schatting die voorkomt uit de monsterplaatsen en is daarom niet altijd representatief</p> |

Verwijderen

- Zorg voor een veilig beheer. Vermijd het beschadigen van het asbestmateriaal. Controleer de toestand jaarlijks op wijzigingen.
- Scherm in afwachting van verwijdering het asbestmateriaal af van luchtstromingen en verstoring: bijvoorbeeld door het te verpakken, te fixeren, af te dekken, signalisatie - afbakening aan te brengen, ...

- Eenvoudige handelingen: enkel door erkend asbestverwijderaar  
Toepassing mag niet door doe-het-zelf verwijderd worden! Bevestiging los : EH erkend saneerder : de saneerder motiveert de verwijderingsmethode in zijn werkplan. Een kartonnen onderlaag is losgebonden. Uitzonderingen zijn mogelijk maar worden goedgekeurd door FOD Waso volgens huidige regelgeving i.v.m. asbestverwijderingsmethodes Zie ook link Zie <https://ovam.vlaanderen.be/wie-mag-wat-verwijderen>  
<https://ovam.vlaanderen.be/voorzorgsmaatregelen-bij-asbestverwijdering>  
<https://ovam.vlaanderen.be/asbestafval-afvoeren> Zie ook wetgevend kader (website van de OVAM en CODEX boek VI titel 3). <http://werk.belgie.be/sites/default/files/content/documents/Welzijn%20op%20het%20werk/Regelgeving/Codex%20boek%20VI%20titel%203%20Asbest.pdf> methodiek verwijderingsmethodes worden achteraan in het attest verder toegelicht

- Hermetische zone (erkend asbestverwijderaar)  
bevestiging gelijmd (wit of zwarte lijm) : HZ Erkend saneerder . Bij het lostrekken van de vinyl zal de onderlaag scheuren. Een kartonnen onderlaag is losgebonden. Lijmresten worden met een freesmachine verwijderd in een hermetische zone. Zie ook link Zie <https://ovam.vlaanderen.be/wie-mag-wat-verwijderen>  
<https://ovam.vlaanderen.be/voorzorgsmaatregelen-bij-asbestverwijdering>  
<https://ovam.vlaanderen.be/asbestafval-afvoeren> Zie ook wetgevend kader (website van de OVAM en CODEX boek VI titel 3). <http://werk.belgie.be/sites/default/files/content/documents/Welzijn%20op%20het%20werk/Regelgeving/Codex%20boek%20VI%20titel%203%20Asbest.pdf> methodiek verwijderingsmethodes worden achteraan in het attest verder toegelicht

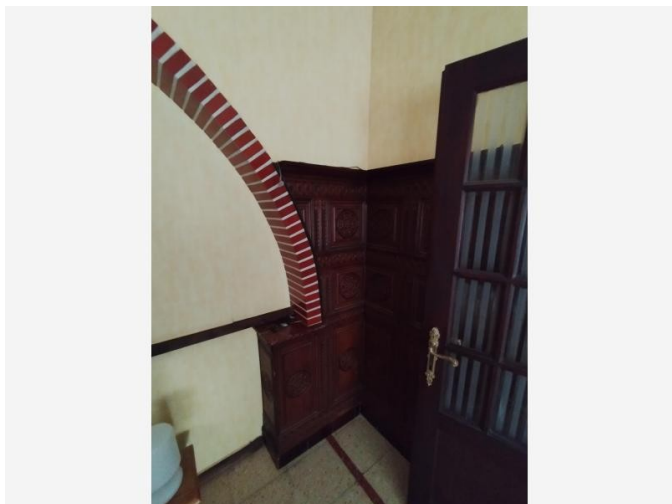
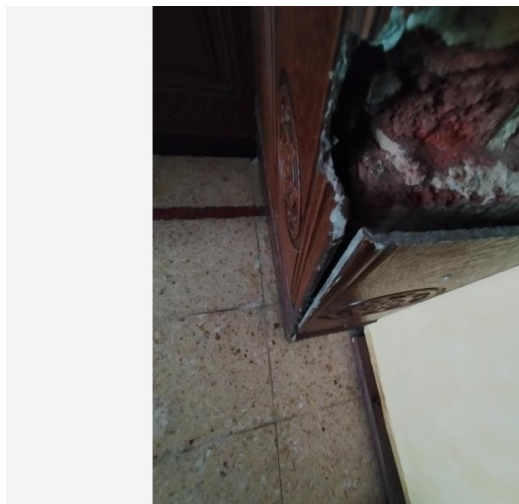
Het asbestmateriaal valt onder de mijlpaal van 2040.

Zorgvuldig beheren

- Zorg voor een veilig beheer. Vermijd het beschadigen van het asbestmateriaal. Controleer de toestand jaarlijks op wijzigingen.
- Voer bijkomende staalname(s) uit.

- Eenvoudige handelingen: mag via doe-het-zelf of door werknemer(s) met opleidingsattest eenvoudige handelingen  
mag via doe-het-zelf of door werknemer(s) met opleidingsattest eenvoudige handelingen Standaard dragen van de nodige wegwerp beschermingsmiddelen FFP 3 masker , handschoenen en tyvec CAT III type 5-6 , afwasbaar schoeisel De platen kunnen bijgevolg losgeschroefd worden in hun geheel en in dubbel plastic folie , luchtdicht verpakt en afgevoerd worden. Alle werknemer(s) moeten wel beschikken over een opleidingsattest eenvoudige handelingen 8u. Voor hechtgebonden toepassingen: Bij verwijdering door doe-het-zelf moet men dit afval dubbel en luchtdicht verpakt aandienen bij het gemeentelijk recyclagepark. Men raadpleegt best op voorhand de voorwaarden van het recyclagepark.

- Hermetische zone (erkend asbestverwijderaar)  
Erkend saneerder : Indien genageld of gelijmd zullen deze platen niet in zijn geheel verwijderd kunnen

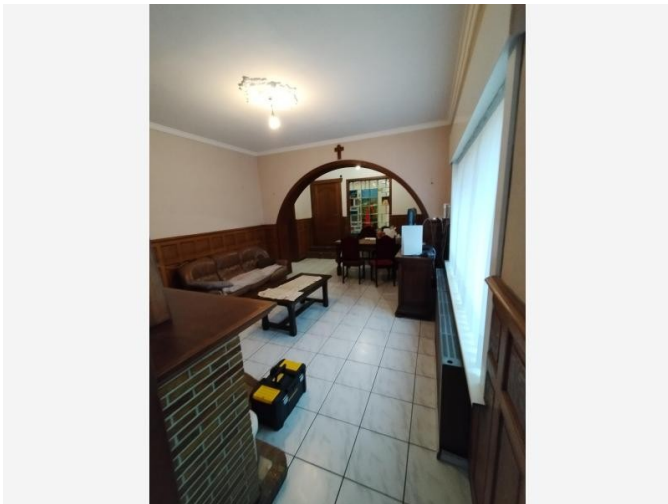
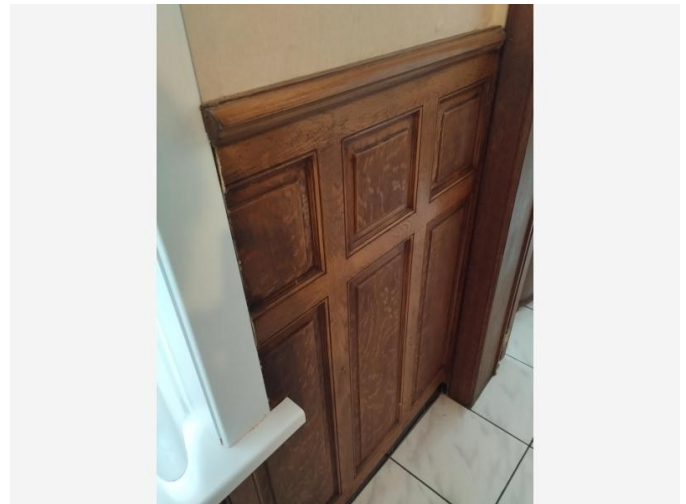
| Opmerking | In de kelder liggen nog stukken van deze lambrisering. Hier werd een staal van genomen. |

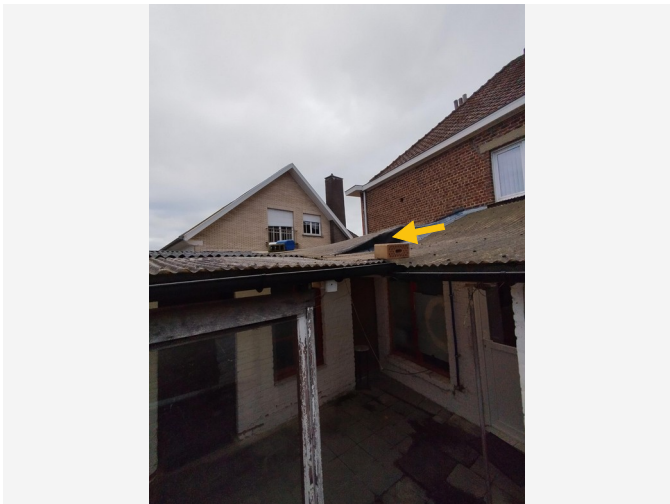
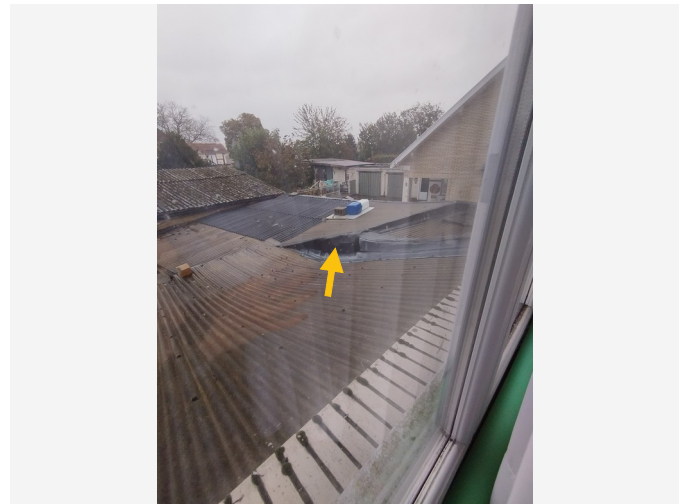
| Opmerking | <p>De plastieke golfplaten boven de inkomhal en delen van de bergingen zijn langs de zijkant met roofing dichtgemaakt.</p> <p>Volgens het inspectieprotocol is een monstername van roofing verplicht om dit te identificeren als niet-asbesthoudend. Een monstername is echter niet mogelijk wegens niet bereikbaar. De toepassing wordt in de databank als asbestverdacht beschouwd. Mogelijks kunnen er ook asbestverdachte onderlagen aanwezig zijn. Het is aangewezen om extra controle uit te voeren bij eventuele renovatiewerken. De vermelde oppervlaktes, diktes en volumes betreffen een beredeneerde schatting. Er worden geen rechten verleend aan deze oppervlaktes/diktes/volumes.</p> |

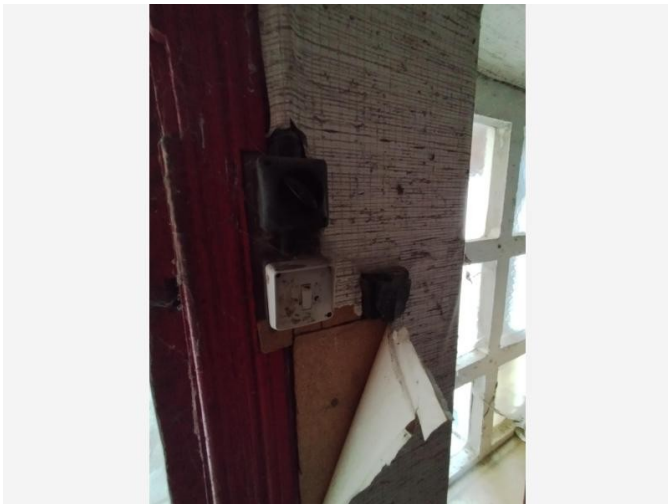
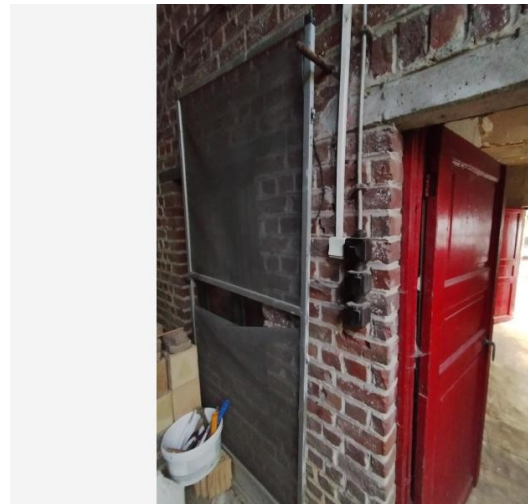
| Opmerking | <p>Alle schakelaars en verdeelkasten van de delen na het hoofdgebouw (dus bergingen, garage) zijn van het type bakeliet.</p> <p>Het is moeilijk te bepalen of de bakeliettoepassingen in de woning ook effectief asbesthoudend zijn (het kan ook gaan om de asbestvrije variant).</p> <p>Er werd geen monster genomen o.w.v. beschadiging aan een elektrisch gerelateerde toepassing, extra controle bij verwijdering van het verdacht materiaal.</p> |

- Eenvoudige handelingen: mag via doe-het-zelf of door werknemer(s) met opleidingsattest eenvoudige handelingen  
Schakelaars, stopcontacten en andere gelijkaardige toepassingen kunnen eenvoudig losgeschroefd worden --> EH doe-het-zelf. Afgesloten of verzegelde kast --> EH opgeleid technieker personeel 8u basisopleiding asbest. Voor elektrische infrastructuur en uitrusting dient u vooraleer men deze toepassing gaat bevochtigen de elektriciteit af te sluiten (zoniet elektrocutie-/brandgevaar). standaard dragen van de nodige wegwerp beschermingsmiddelen FFP 3 masker , handschoenen en tyvec CAT III type 5-6 , afspoelbaar schoeisel Losschroeven en dubbel verpakken in plastic , sluit luchtdicht af en breng dit als hechtgebonden afval naar een plaatselijk containerpark. Voor hechtgebonden toepassingen: Bij verwijdering door doe-het-zelf moet men dit afval dubbel en luchtdicht verpakt afdienen bij het gemeentelijk recyclagepark. Men raadpleegt best op voorhand de voorwaarden van het recyclagepark.

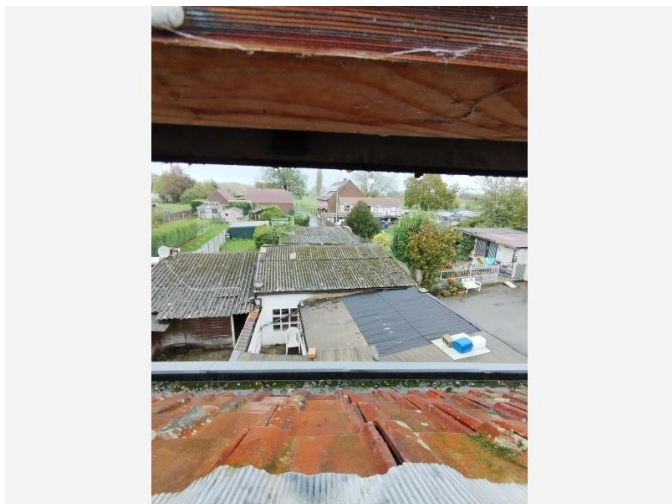
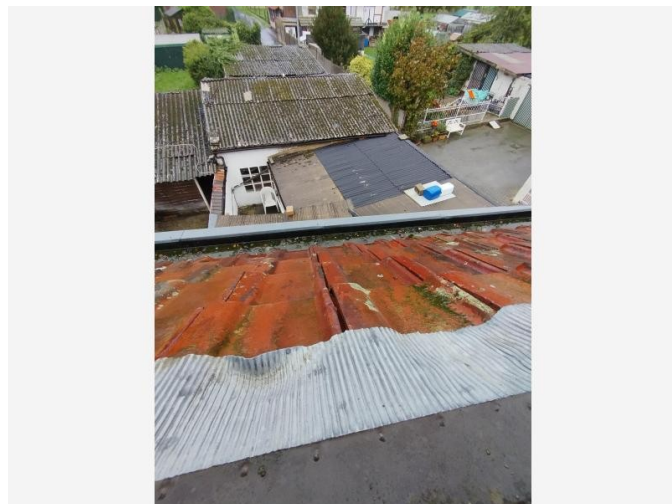
| Identificatiemethode | Vaststelling zonder monstername<br><br>Motivatie: Groot risico op structurele gevolgschade (lekkage, werking installatie,...) |
| Opmerking | Volgens het inspectieprotocol is een monstername van roofing verplicht om dit te identificeren als niet-asbesthoudend. Een monstername is echter niet mogelijk wegens kans op lekkage. De toepassing wordt in de databank als asbestverdacht beschouwd. Mogelijks kunnen er ook asbestverdachte onderlagen aanwezig zijn. Het is aangewezen om extra controle uit te voeren bij eventuele renovatiewerken. De vermelde oppervlaktes, diktes en volumes betreffen een beredeneerde schatting. Er worden geen rechten verleend aan deze oppervlaktes/diktes/volumes. |

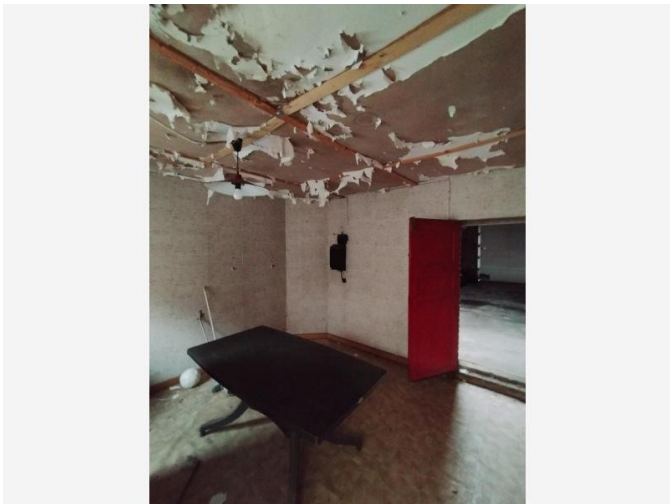
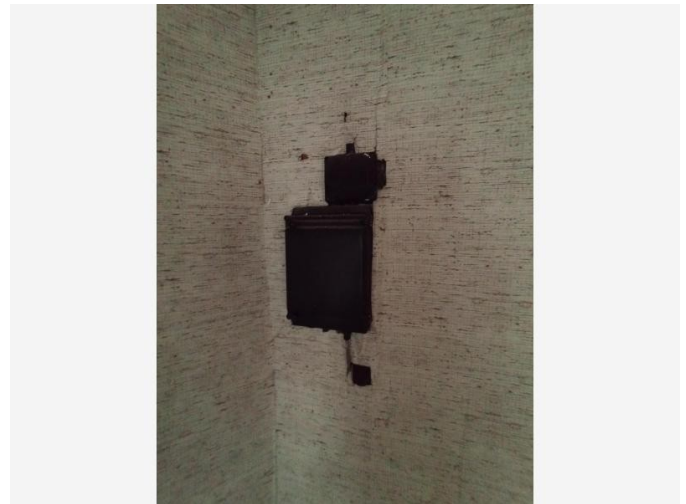
| Opmerking | <p>Alle schakelaars en verdeelkasten van de delen na het hoofdgebouw (dus bergingen, garage) zijn van het type bakeliet.</p> <p>Het is moeilijk te bepalen of de bakeliettoepassingen ook effectief asbesthoudend zijn (het kan ook gaan om de asbestvrije variant). Er werd geen monster genomen omwille van beschadiging aan een elektrisch gerelateerde toepassing, extra controle bij verwijdering van het verdacht materiaal. Vermoedelijk zal de toepassing verwijderd worden bij aanpassing van het elektriciteitsnetwerk.</p> |

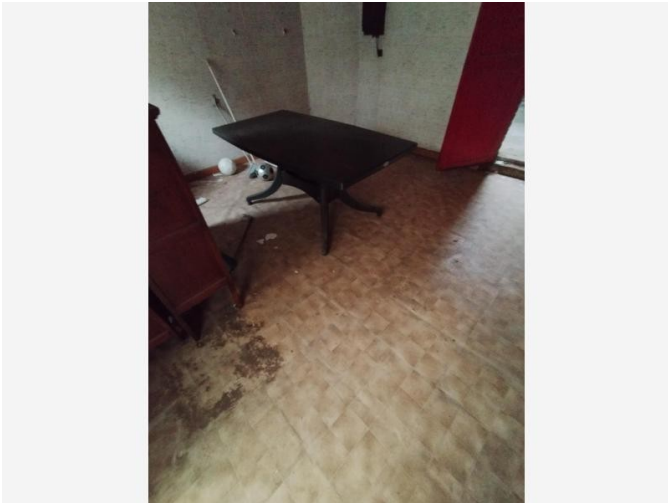
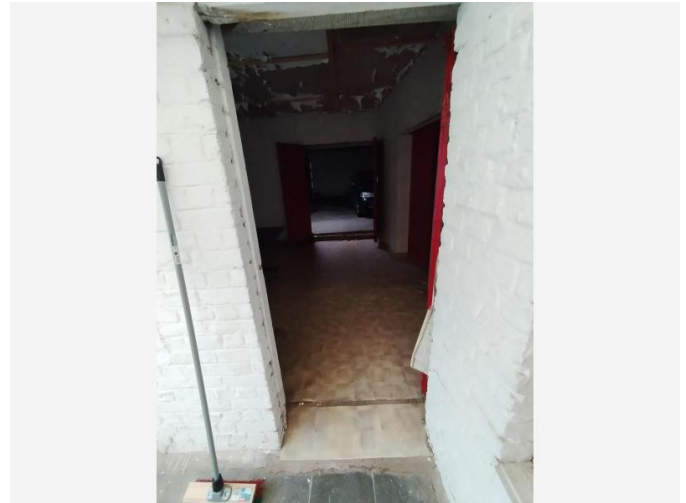
## Fiche 17: Vinylvloer centrale berging

Geen asbest

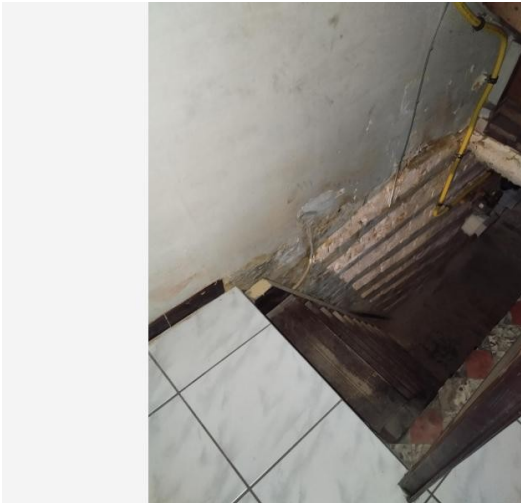
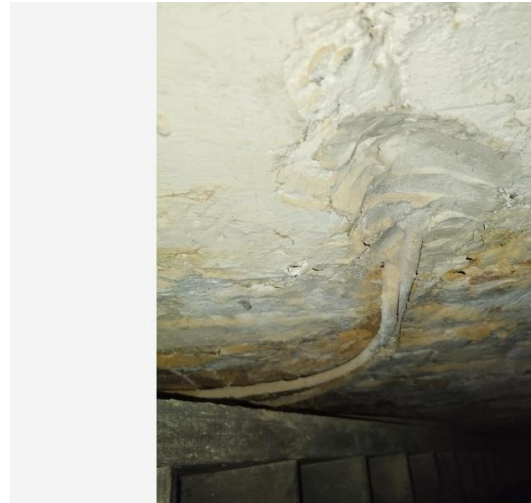
## Fiche 18: Muurpleister

Geen asbest

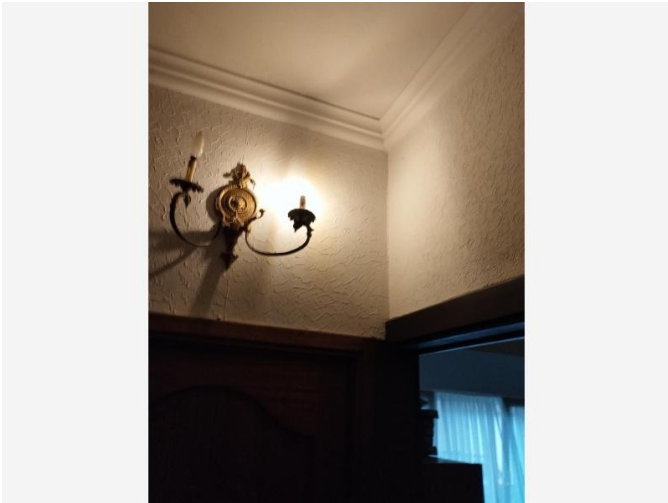
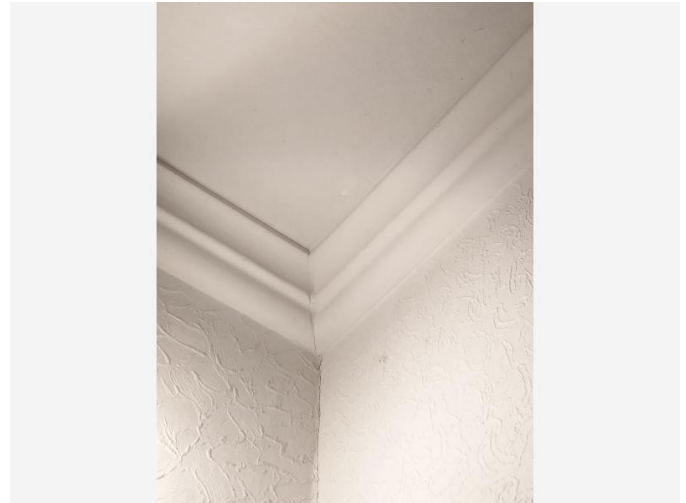
## Fiche 19: Plafondpleister

Geen asbest
