# Asbestinventarisatattest

Dorpsstraat 7, 1755 Pajottegem

Attestnummer : 20250723-000103.000

**Niet-asbestveilig**

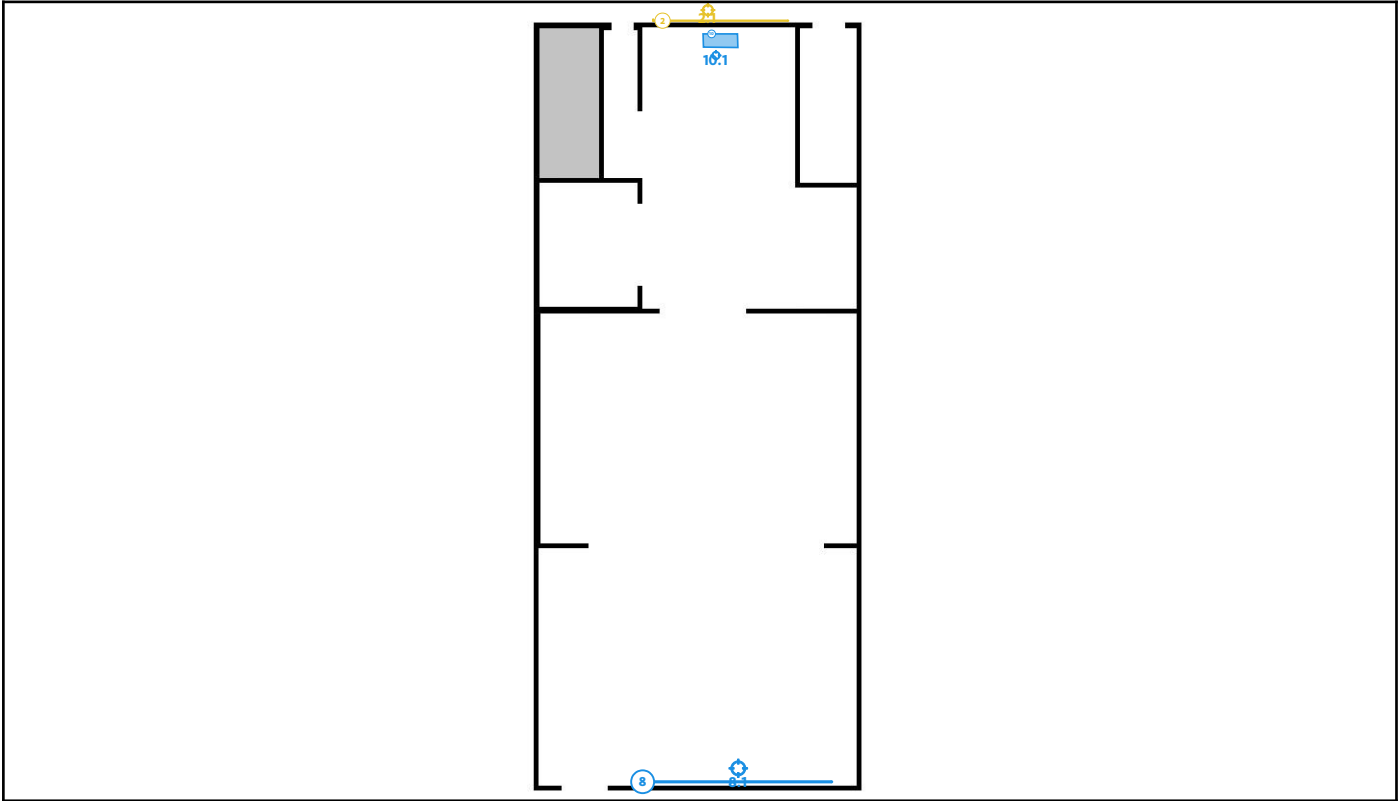
# Plan 1.2: Gelijkvloers

| Beschrijving | Type | Actie |
|---|---|---|
| 2. Stopverf raam keuken | Asbestmateriaal | Zorgvuldig beheren |

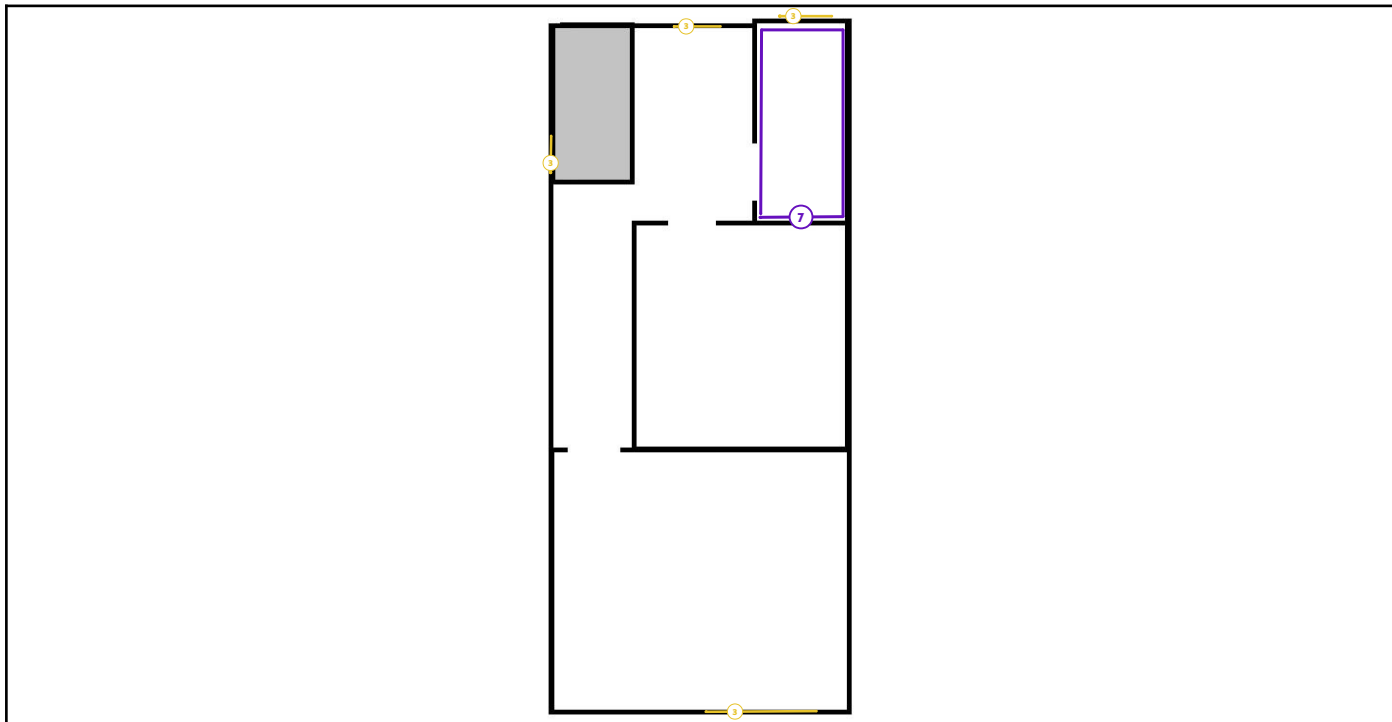
## Plan 1.4: 1ste verdiep

| Beschrijving | Type | Actie |
|---|---|---|
| 3. Mastiek ramen 1ste verdiep | Asbestmateriaal | Zorgvuldig beheren |
| 7. Lijmlaag achter wandtegels | Advies | - |

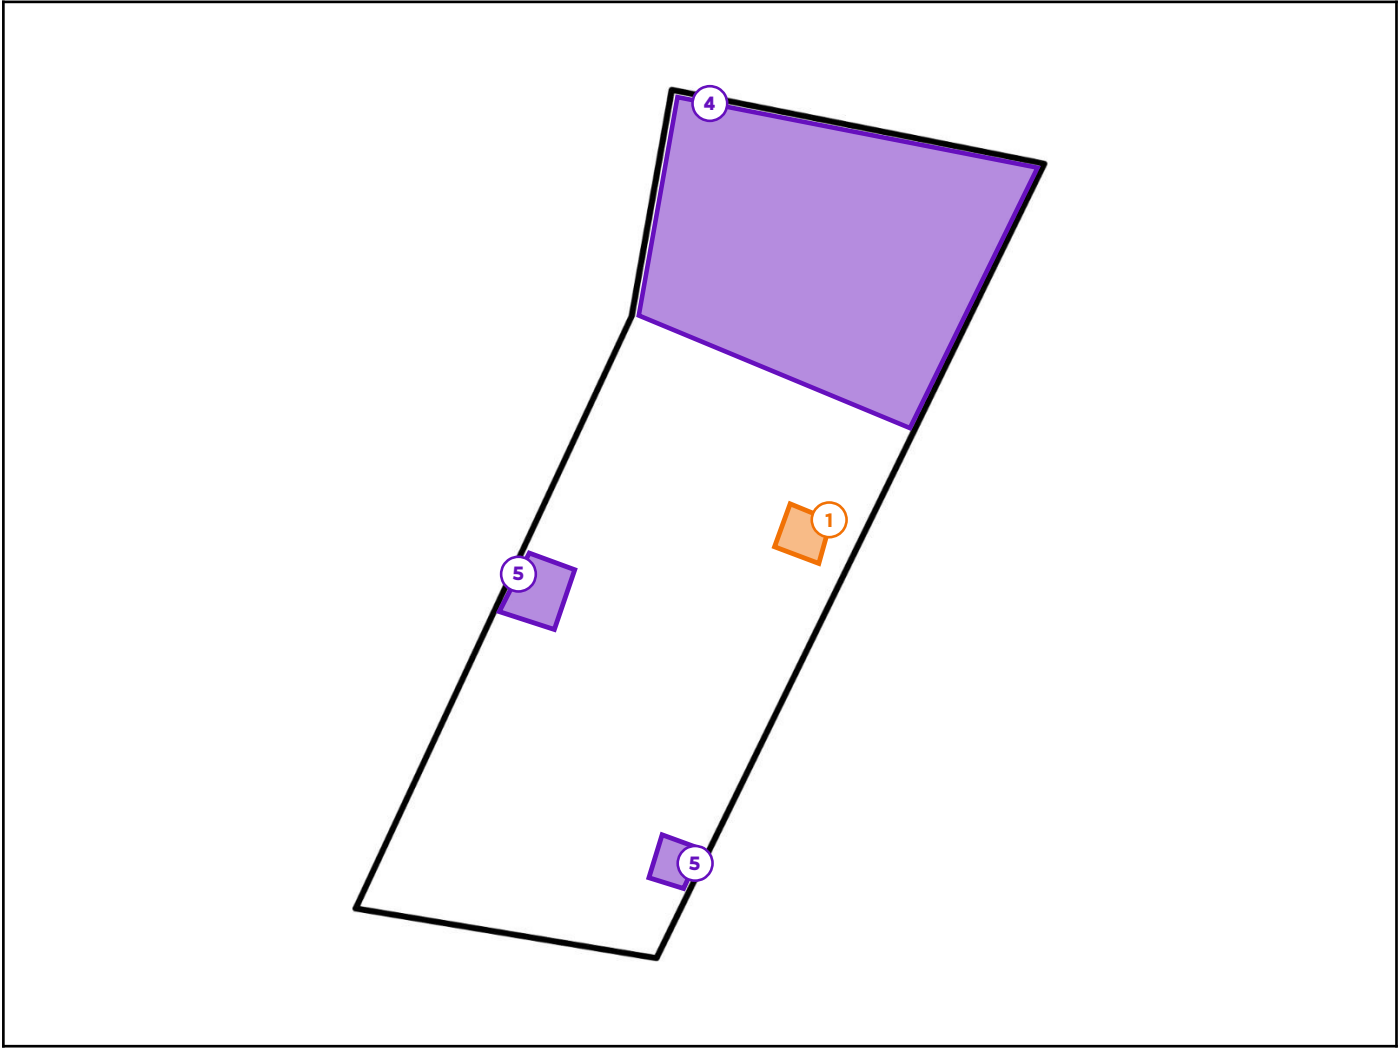
# Plan 1.5: Bovenaanzicht

| Beschrijving | Type | Actie |
|---|---|---|
| 1. Schouwpijp | Asbestmateriaal | Verwijderen |
| 4. Plat dak | Beperking | - |
| 5. Gemetselde schouwen | Beperking | - |

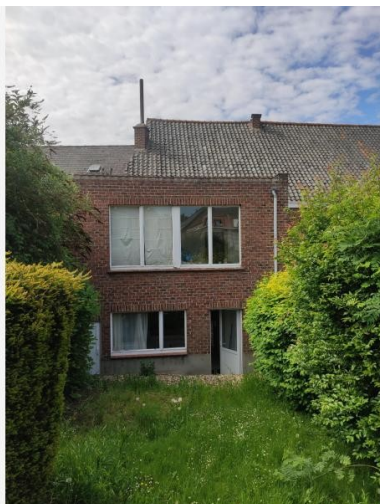
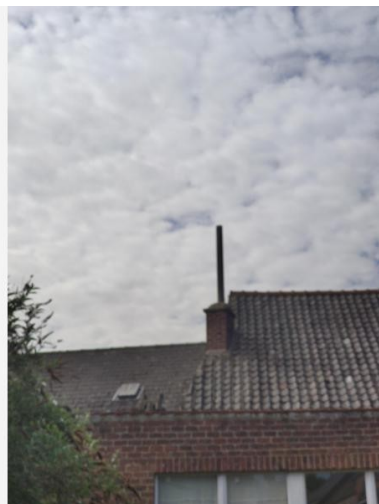
| Eindbeoordeling materiaalrisico | Verhoogd materiaalrisico en/of verhoogde kans op vezelvrijgave |

| Asbestsoort (vezeltype) | Crocidoliet aanwezig |
| Afschermingsgraad van het gehele materiaal | Geheel of deels (ook) vrij aan binnenluchtstromen |
| Toestand van het materiaal | Licht beschadigd, licht verweerd. Intact calciumsilicaatmateriaal of categorie III 'gebondenheid' |

| Beschrijving | Schouwpijp |
| Opmerking | Het betreft de schouwpijp achteraan het gebouw. De hoeveelheid is geschat. |

Het asbestmateriaal valt onder de mijlpaal van 2034.

Verwijderen

- Zorg voor een veilig beheer. Vermijd het beschadigen van het asbestmateriaal. Controleer de toestand jaarlijks op wijzigingen.
- Voer bijkomende staalname(s) uit.

- Eenvoudige handelingen: enkel door erkend asbestverwijderaar  
Verwijderingsvoorschriften volgens Codex over het welzijn op het werk Art. VI.3-54.

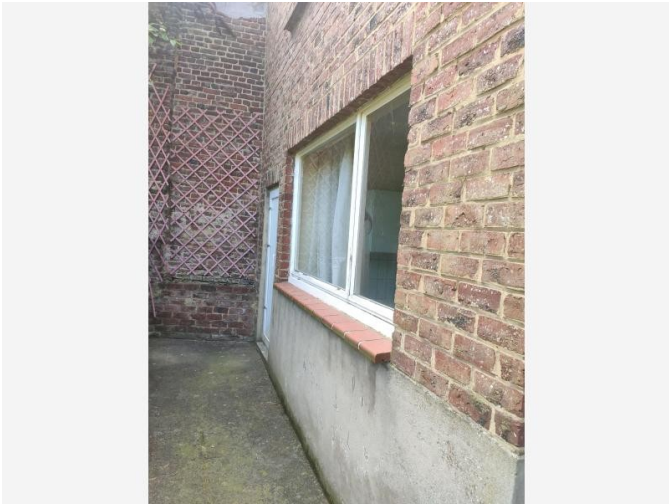
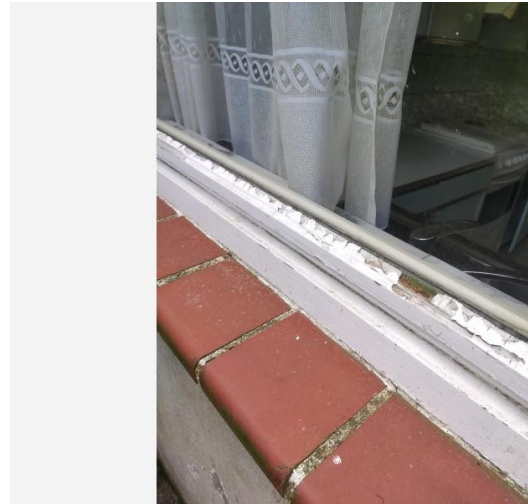
| Eindbeoordeling materiaalisico | Laag materiaalisico en/of verlaagde kans op vezelvrijgave |

| Asbestsoort (vezeltype) | Alleen chrysotiel |

| # | Type | Referentie | Resultaat |
|---|---|---|---|
| 2.1 | Puntmonster | 5513 | Chrysotiel |

| Opmerking | Het betreft de stopverf tussen het glas en het profiel van het keukenraam, langs de buitenzijde. De hoeveelheid is geschat. |

Het asbestmateriaal valt onder de mijlpaal van 2040.

Zorgvuldig beheren

- Zorg voor een veilig beheer. Vermijd het beschadigen van het asbestmateriaal. Controleer de toestand jaarlijks op wijzigingen.

- Eenvoudige handelingen: enkel door erkend asbestverwijderaar  
Verwijderingsvoorschriften volgens Codex over het welzijn op het werk Art. VI.3-54.

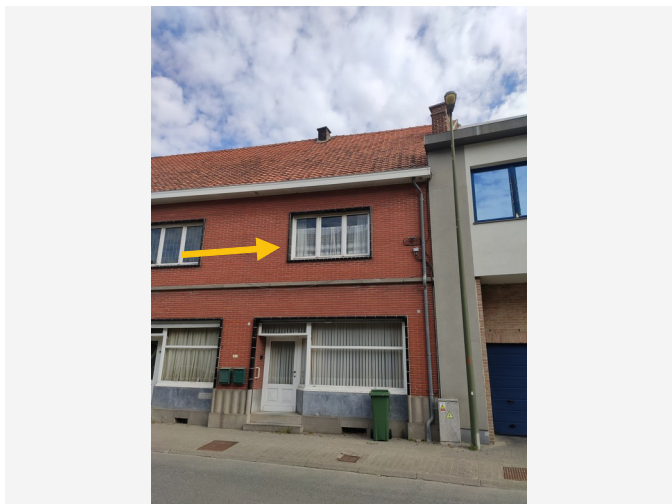
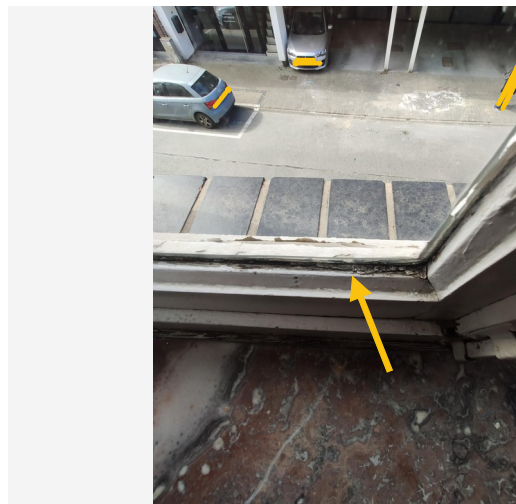
| Eindbeoordeling materiaalisico | Laag materiaalisico en/of verlaagde kans op vezelvrijgave |

| Asbestsoort (vezeltype) | Amfibool aanwezig, uitgezonderd crocidoliet |
| Toestand van het materiaal | Licht beschadigd, licht verweerd. Intact calciumsilicaatmateriaal of categorie III 'gebondenheid' |

| Opmerking | Het betreft de mastiek tussen het glas en het profiel van de ramen op het 1ste verdiep. De hoeveelheid is geschat. |

Het asbestmateriaal valt onder de mijlpaal van 2040.

Zorgvuldig beheren

- Zorg voor een veilig beheer. Vermijd het beschadigen van het asbestmateriaal. Controleer de toestand jaarlijks op wijzigingen.
- Voer bijkomende staalname(s) uit.

- Eenvoudige handelingen: enkel door erkend asbestverwijderaar  
Verwijderingsvoorschriften volgens Codex over het welzijn op het werk Art. VI.3-54.

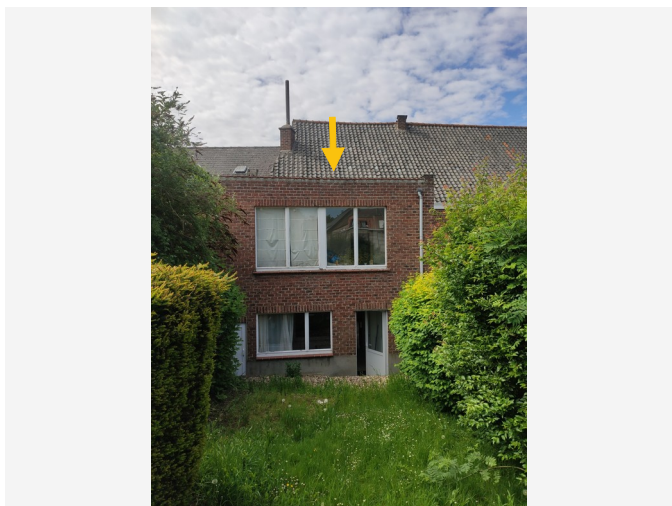
**Reden:** Het te onderzoeken materiaal situeert zich hoger dan 3,50 m te rekenen vanaf een veilige ondergrond

**Uitleg van de asbestdeskundige:** Het is niet mogelijk om de bekleding van het plat dak achteraan de woning te onderzoeken, daar het zich hoger dan 3,50 meter vanaf een veilige ondergrond situeert.

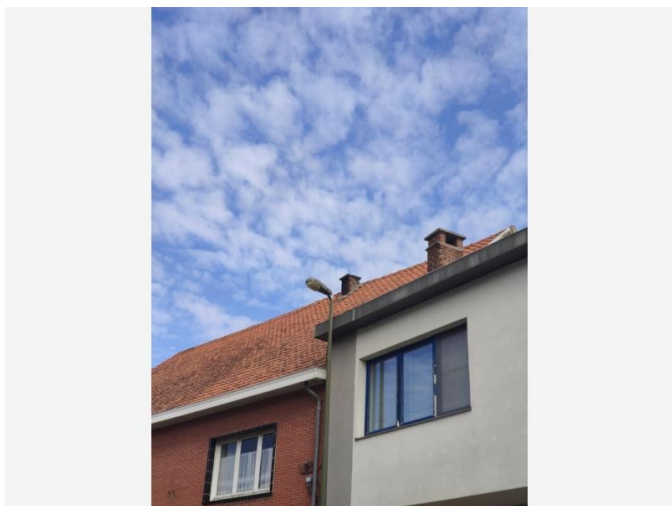
**Reden:** Het te onderzoeken materiaal situeert zich hoger dan 3,50 m te rekenen vanaf een veilige ondergrond

**Uitleg van de asbestdeskundige:** Het is niet mogelijk om de binnenzijde van de gemetselde schouw te onderzoeken, daar de opening zich hoger dan 3,50 meter vanaf een veilige ondergrond situeert.

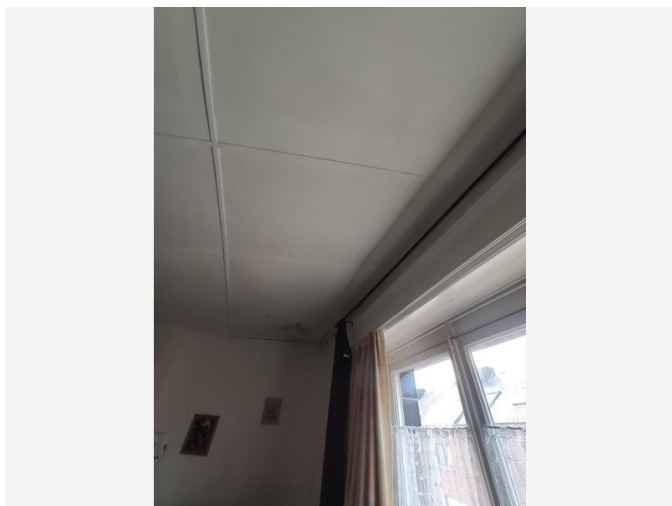
De zichtbare plafonds zijn niet bepleisterd.

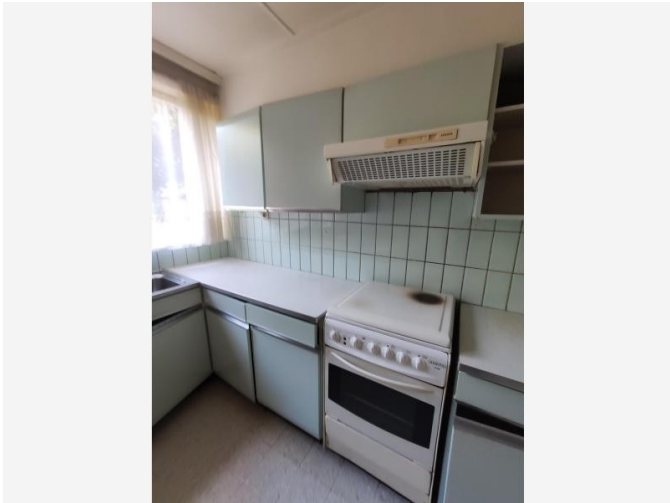
Kans op aanwezigheid van asbestverdachte lijmlaag achter wandtegels in de keuken en badkamer. Staalname niet mogelijk binnen het kader van een niet-destructieve inventaris.

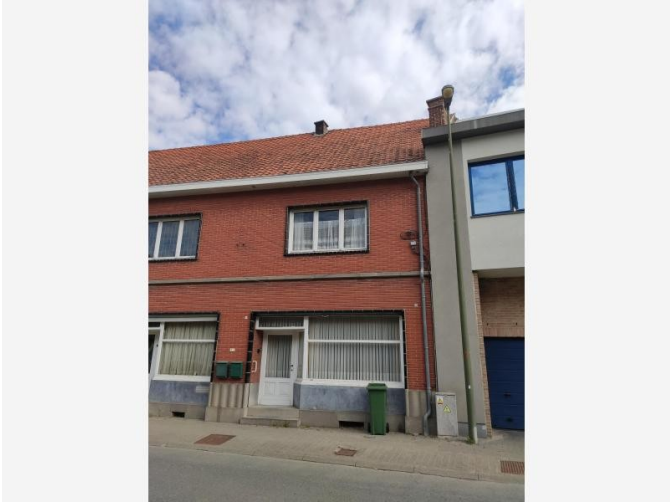
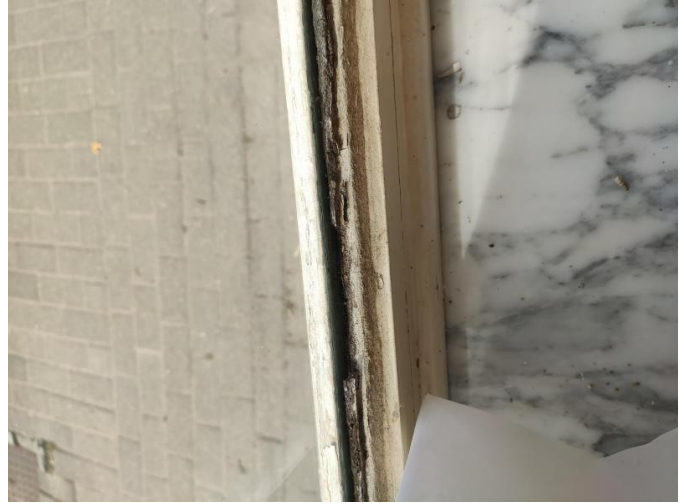
## Fiche 8: Stopverf raam voorgevel

Geen asbest

| Opmerking | Het betreft de stopverf tussen het glas en het profiel van het raam aan de voorgevel, langs de binnenzijde. De hoeveelheid is geschat. |

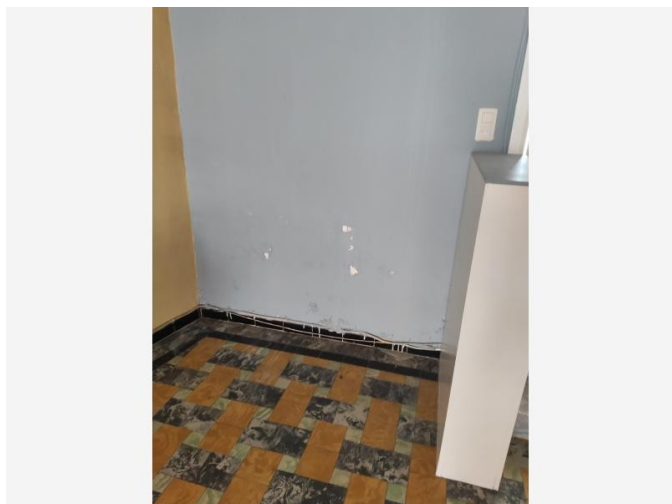
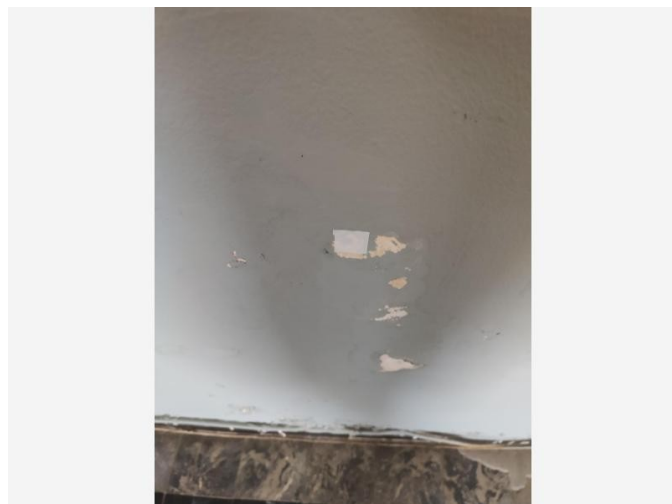
## Fiche 9: Pleisterwerk muren

Geen asbest

| Opmerking | Door afwezigheid van een stookruimte, werden alleen puntmonsters van het pleisterwerk aan de binnenwanden van een natte ruimte (keuken), trappenhuis (gelijkvloers) en een individuele ruimte (woonkamer) opgenomen in het mengmonster. De hoeveelheid is geschat. |

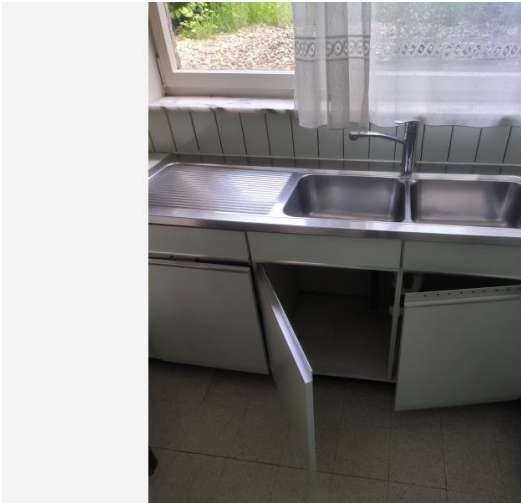
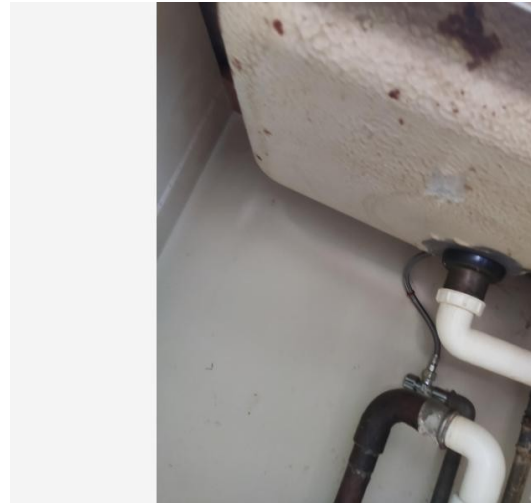
## Fiche 10: Coating wastafel

Geen asbest

| Opmerking | Het betreft de coatingslaag onderaan de wastafel in de keuken. De hoeveelheid is geschat. |
