# Asbestinventarisatetest

Neerstraat 30, 9400 Ninove

Attestnummer : 20250602-000252.000

**Niet-asbestveilig**

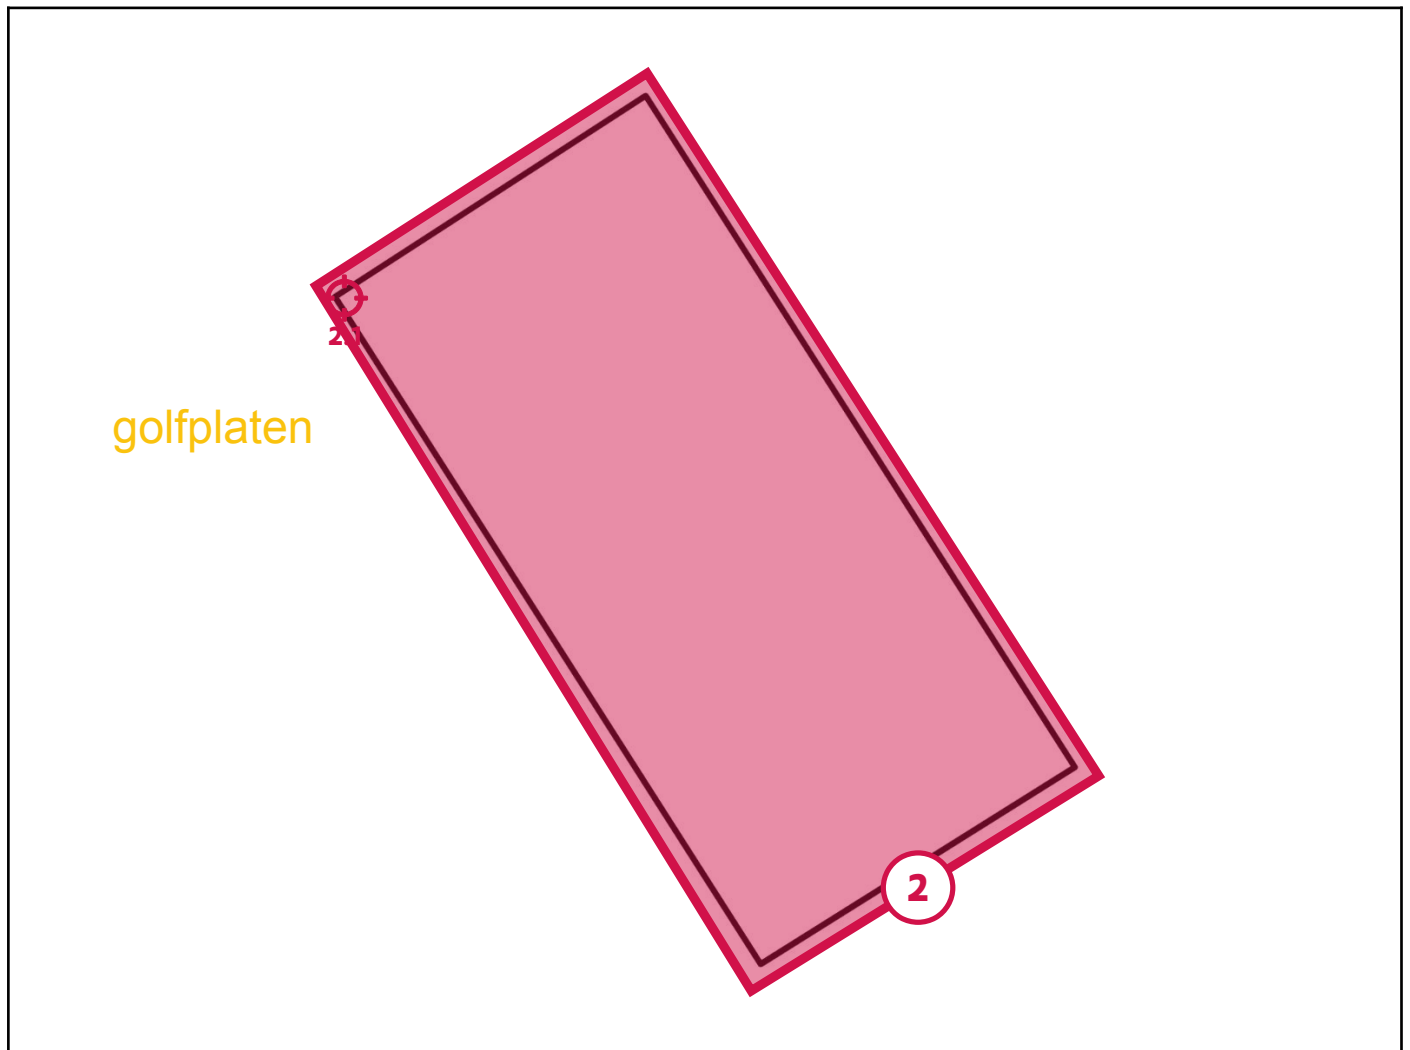
## Plan 1.1: Woning en loods plan

| Beschrijving | Type | Actie |
|---|---|---|
| 2. Golfplaten dak | Asbestmateriaal | Dringend verwijderen |

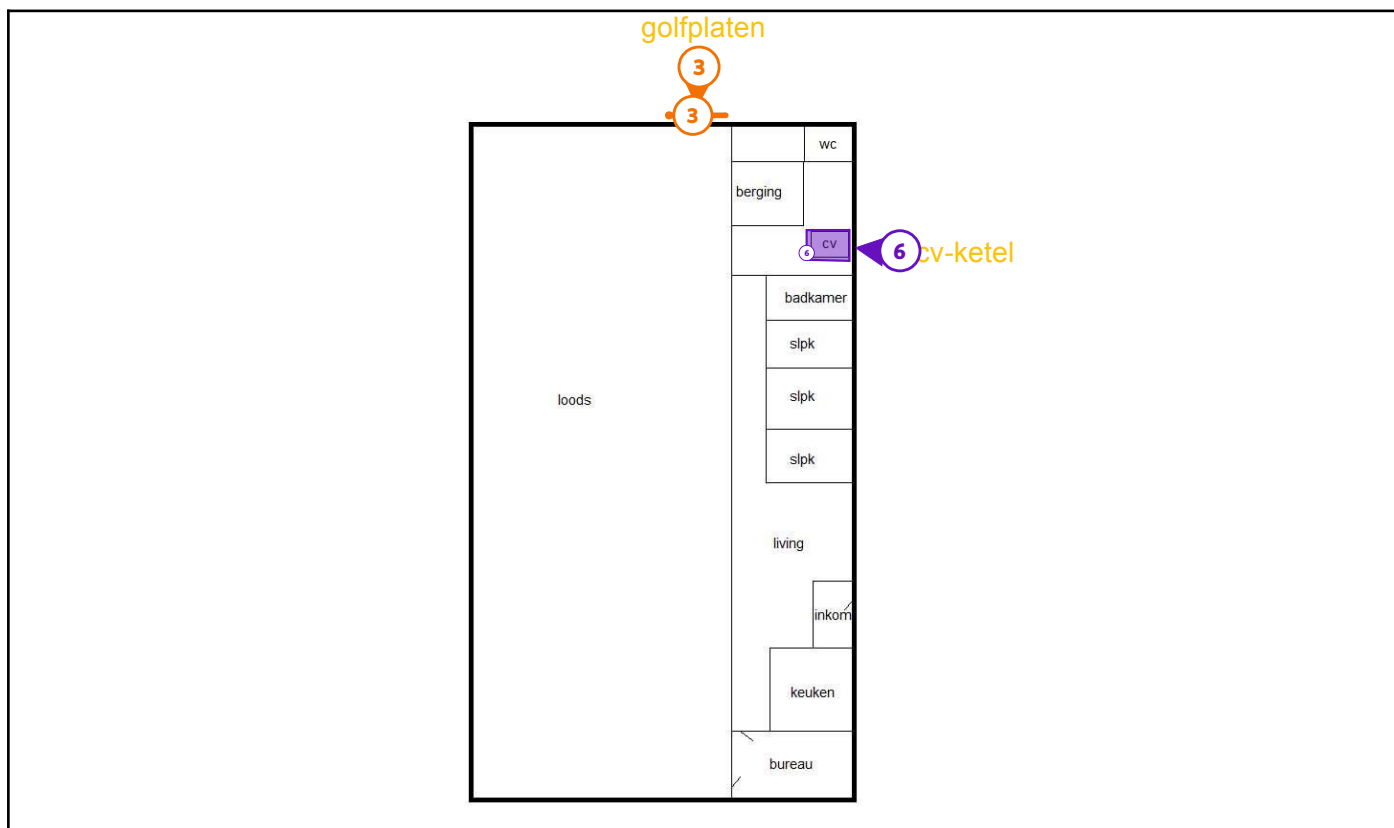
## Plan 1.2: Schets woning-loods

| Beschrijving | Type | Actie |
|---|---|---|
| 3. Golfplaten poort | Asbestmateriaal | Verwijderen |

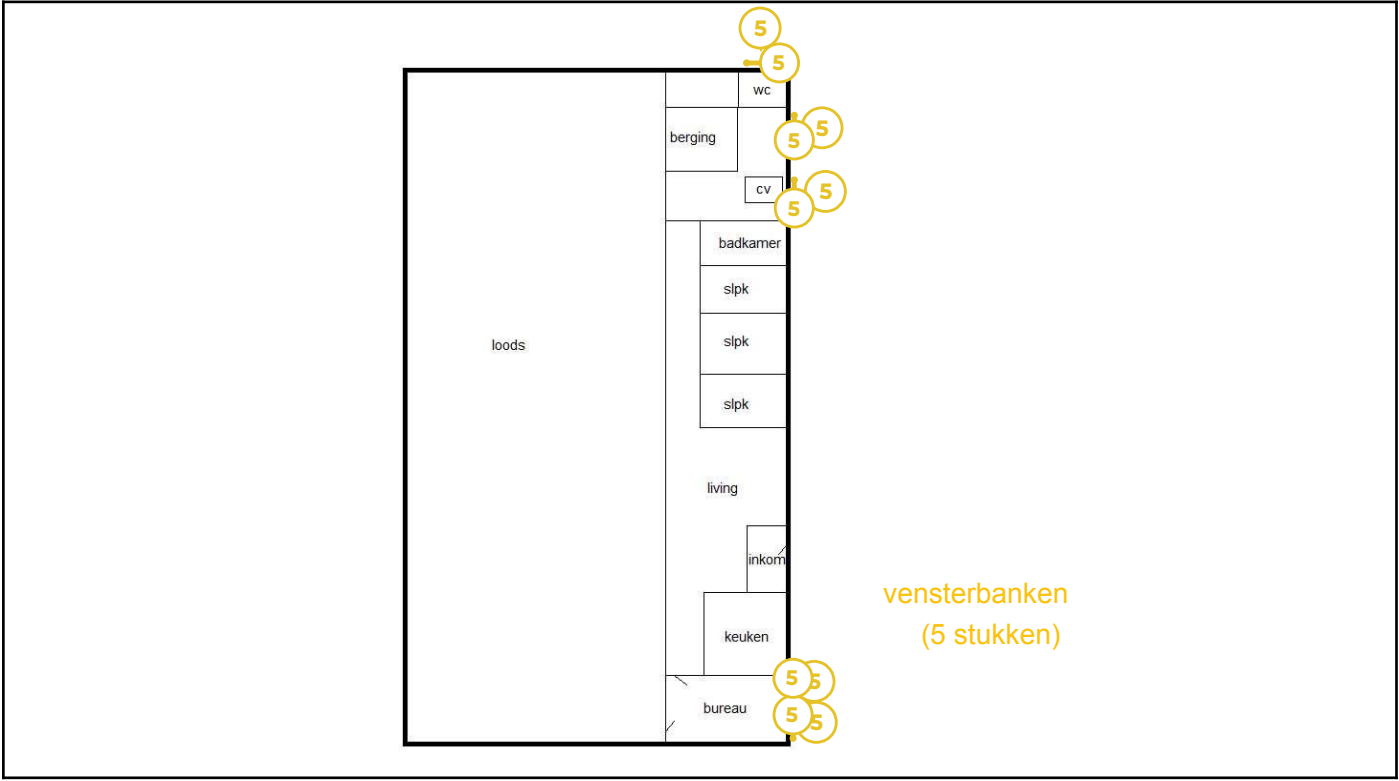
# Plan 1.3: Schets woning-loods

| Beschrijving | Type | Actie |
|---|---|---|
| 5. Vensterbanken | Asbestmateriaal | Zorgvuldig beheren |

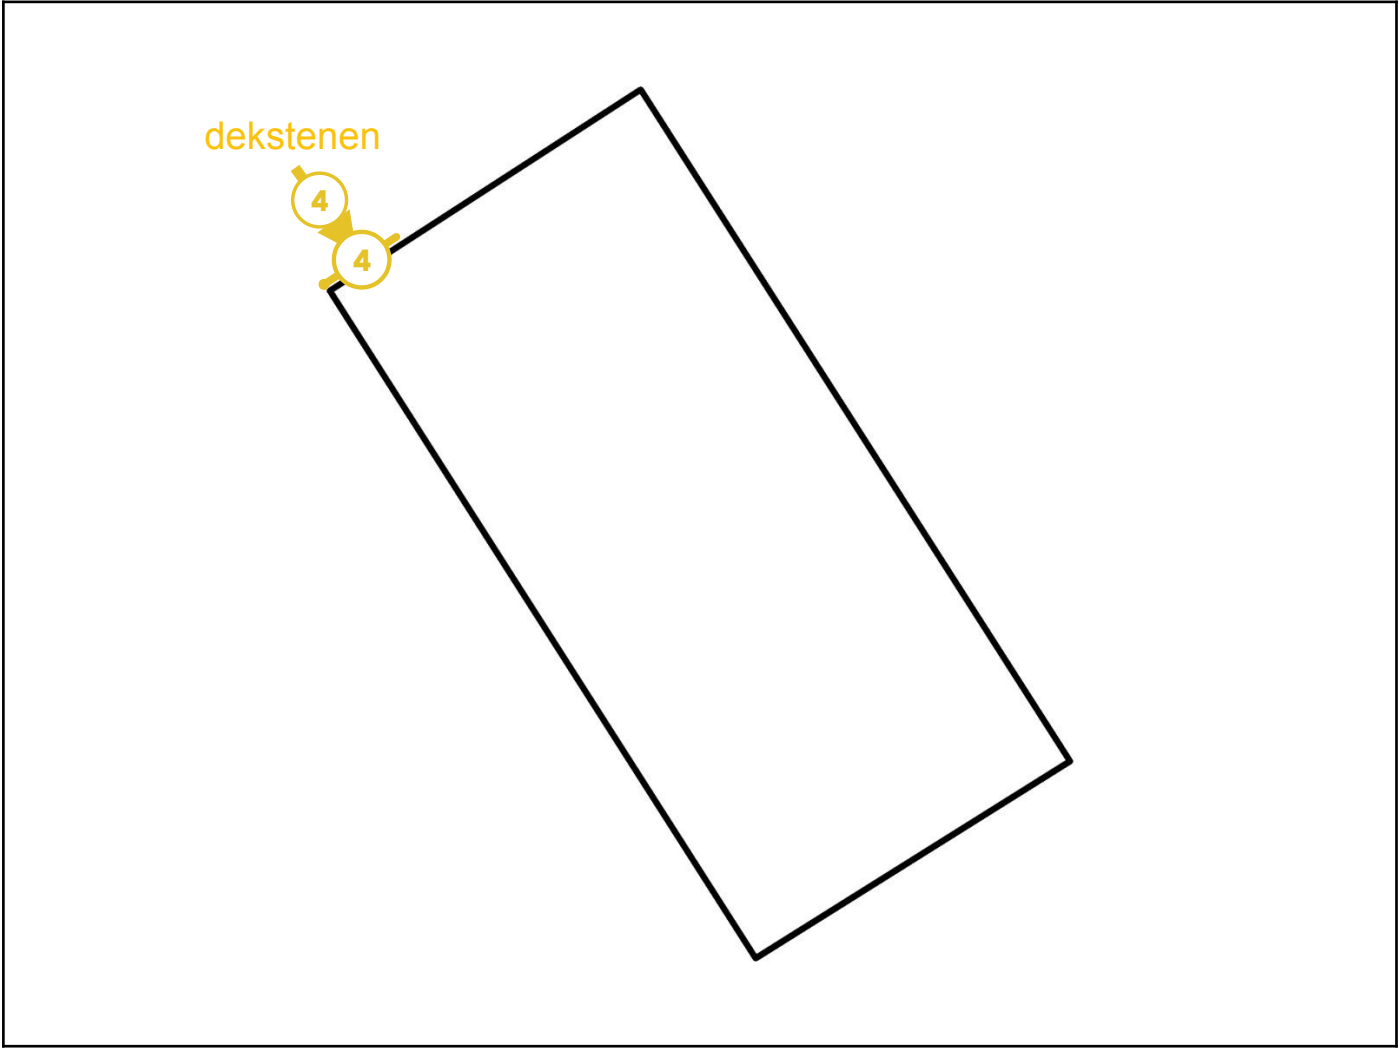
# Plan 1.5: Woning en loods plan

| Beschrijving | Type | Actie |
|---|---|---|
| 4. Dekstenen | Asbestmateriaal | Zorgvuldig beheren |

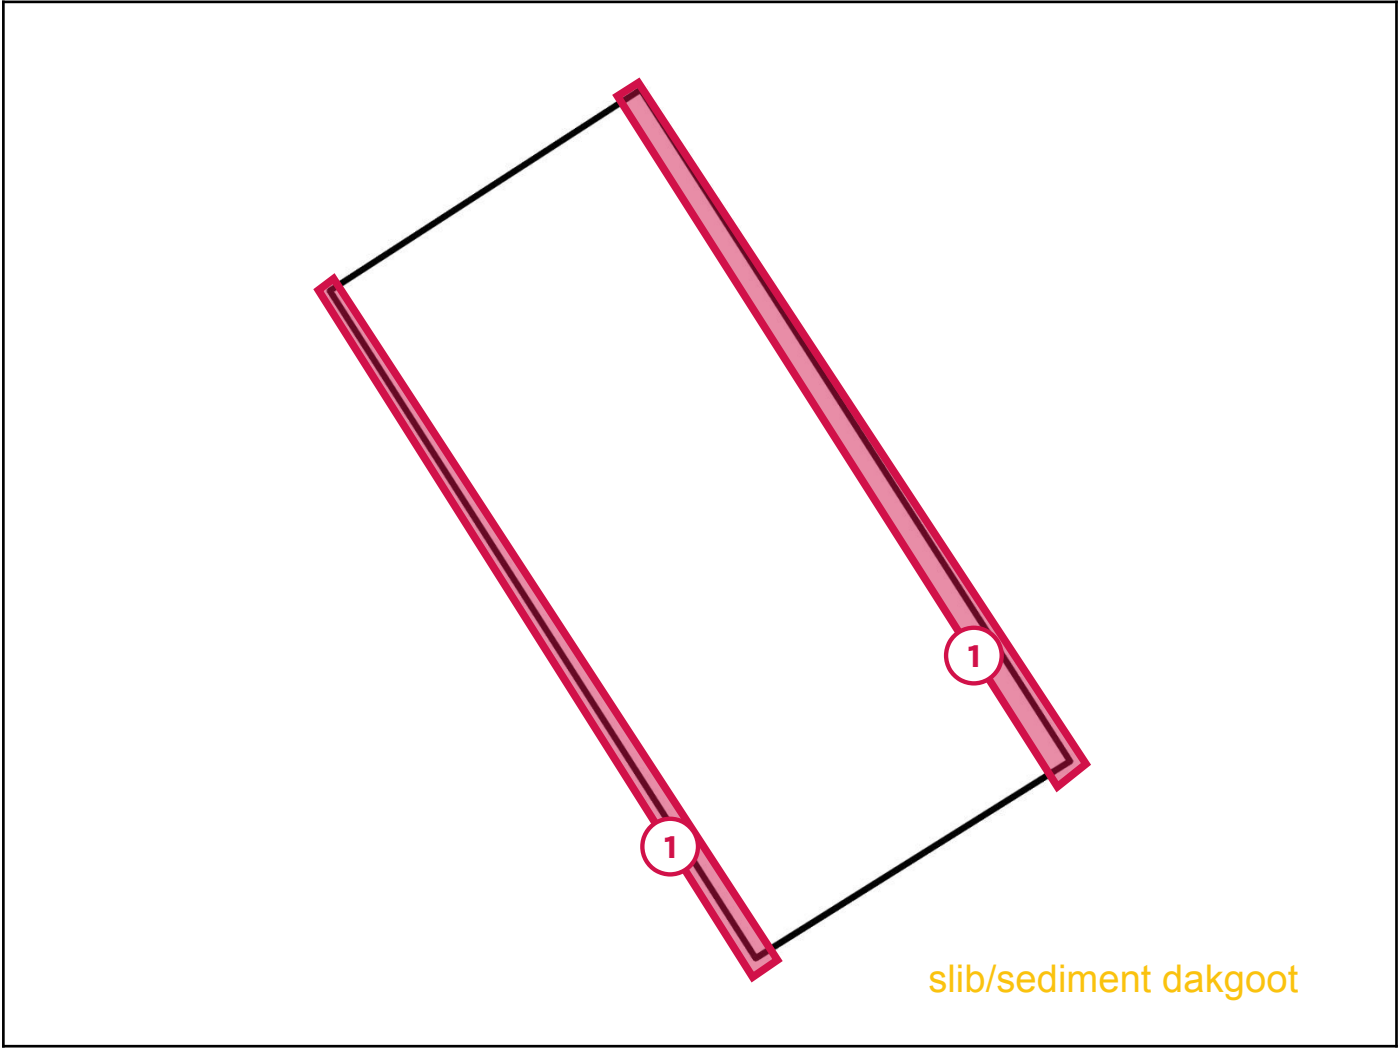
# Plan 1.6: Woning en loods plan

| Beschrijving | Type | Actie |
|---|---|---|
| 1. Slib/sediment dakgoot. | Asbestmateriaal | Dringend verwijderen |

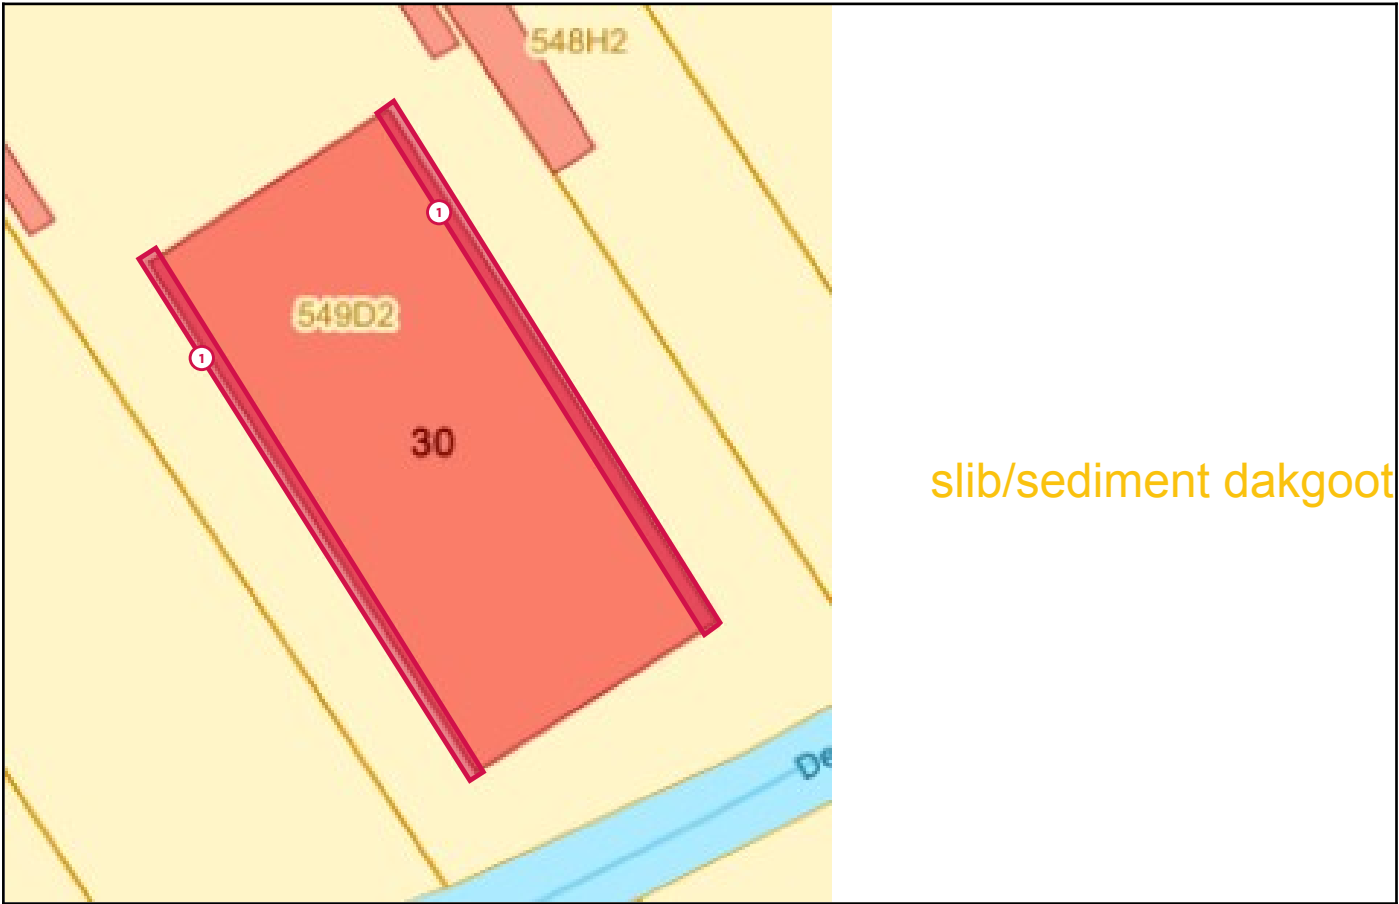
### Plan 3.1: Vaststellingen buiten de constructies

| Beschrijving | Type | Actie |
|---|---|---|
| 1. Slib/sediment dakgoot. | Asbestmateriaal | Dringend verwijderen |

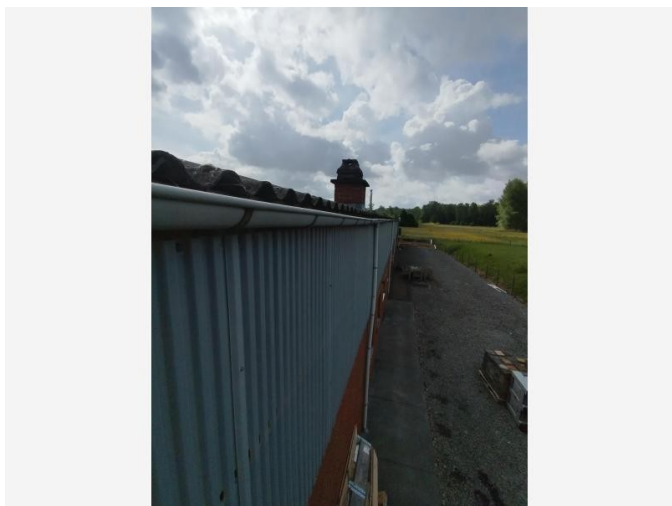
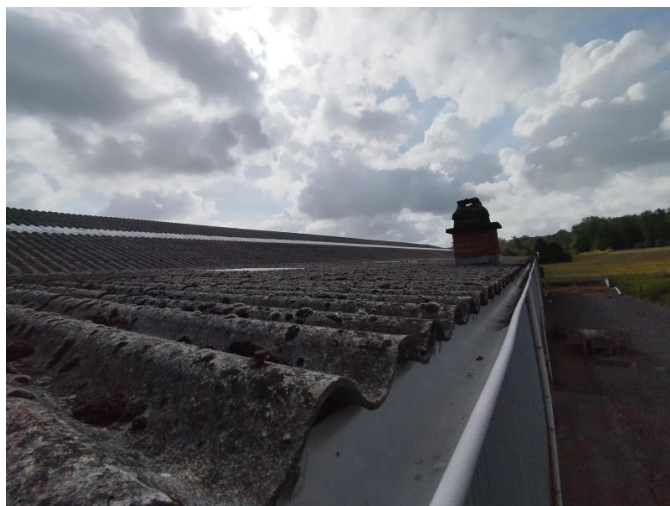
Het asbestmateriaal valt onder de mijlpaal van 2040.

**Dringend verwijderen**

| Beschrijving | Slib/sediment dakgoot. |
| Type afvalstof | Betreft resten (contaminatie) van verwerking of beschadiging |
| Bron van de resten | golfplaten |
| Gebondenheid resten | Niet hecht |

- Verwijder het asbestafval.
- Voer bijkomende staalname(s) uit.

- Eenvoudige handelingen: mag via doe-het-zelf of door werknemer(s) met opleidingsattest eenvoudige handelingen  
Reinig de dakgoten om asbesthoudend sediment of slib te verwijderen.

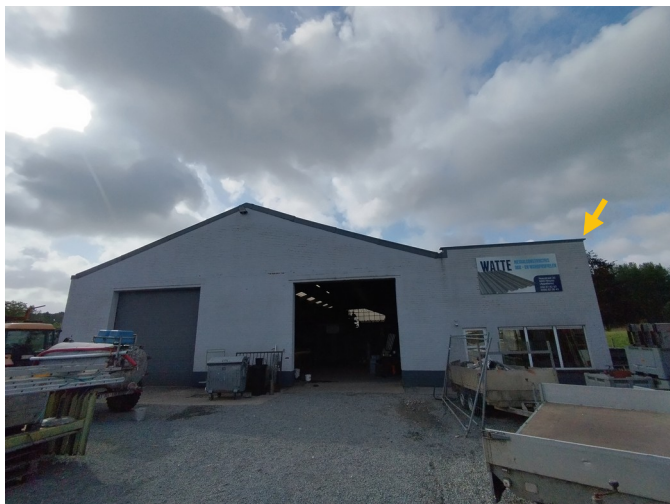
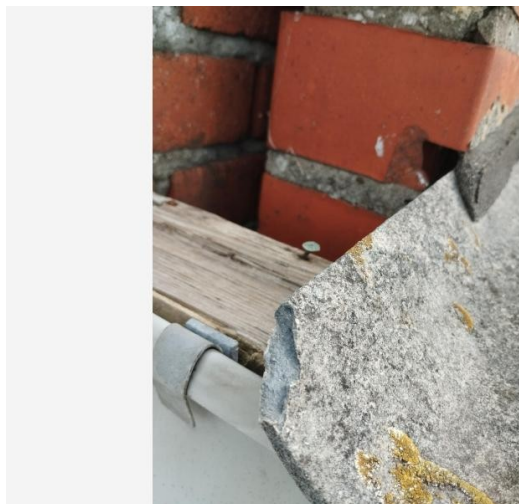
Het asbestmateriaal valt onder de mijlpaal van 2034.

**Dringend verwijderen**

| Eindbeoordeling materiaalrisico | Hoog materiaalrisico en/of hoge kans op vezelvrijgave |

| Asbestsoort (vezeltype) | Crocidoliet aanwezig |
| Toestand van het materiaal | Matig beschadigd, matig verweerd |

| # | Type | Referentie | Resultaat |
|---|---|---|---|
| 2.1 | Puntmonster | 002 | Chrysotiel, Crocidoliet |

| Beschrijving | Golfplaten dak |

- Verwijder dit asbestmateriaal zo snel mogelijk. Volg de toestand goed op.
- Hemelwater dat afspoelt van asbestcement daken of gevels kan asbestdeeltjes bevatten. Gebruik het enkel voor gesloten circuits (bv. spoelen toiletten). Reinig na het vervangen van het dak of de gevel de dakgoten en regenwaterput of -ton om asbesthoudend sediment of slib te verwijderen

Indien mogelijk de ondervloer afdekken , golfplaten voorzichtig verwijderen, extra fixeren, niet breken , niet gooien, onmiddellijk verpakken of voorzichtig in container met asbest bag plaatsen. Voldoende benevelen/bevochtigen tijdens de duur van de werken. Indien golfplaten in slechte staat zijn en kans bestaat op breken : Eenvoudige handeling opgeleid personeel , alle werknemer(s) moeten wel beschikken over een opleidingsattest eenvoudige handelingen 8u

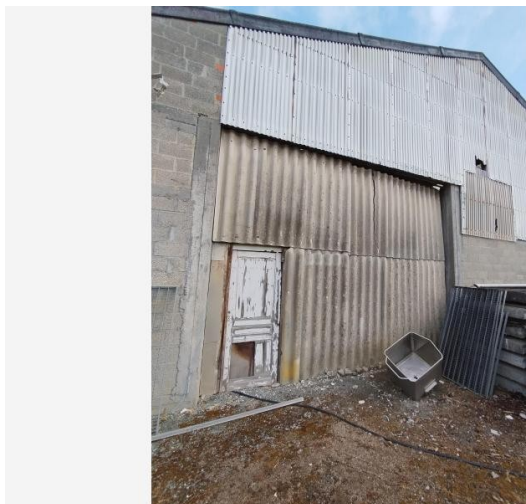
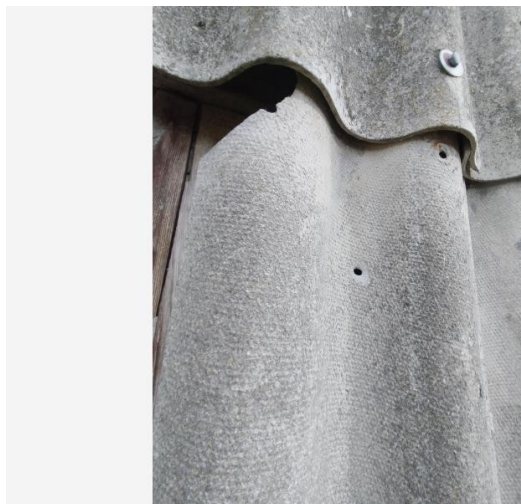
Het asbestmateriaal valt onder de mijlpaal van 2034.

Verwijderen

| Eindbeoordeling materiaalrisico | Verhoogd materiaalrisico en/of verhoogde kans op vezelvrijgave |

| Toestand van het materiaal | Licht beschadigd, licht verweerd. Intact calciumsilicaatmateriaal of categorie III 'gebondenheid' |

| Beschrijving | Golfplaten poort |
| Opmerking | De golfplaten zijn visueel en volgens expertise als asbestverdacht beschouwd. De vermelde oppervlaktes, diktes en volumes betreffen een beredeneerde schatting. Er worden geen rechten verleend aan deze oppervlaktes/diktes/volumes. |

- Zorg voor een veilig beheer. Vermijd het beschadigen van het asbestmateriaal. Controleer de toestand jaarlijks op wijzigingen.
- Voer bijkomende staalname(s) uit.

Indien mogelijk de ondervloer afdekken, golfplaten voorzichtig verwijderen, extra fixeren, niet breken, niet gooien, onmiddellijk verpakken of voorzichtig in container met asbest bag plaatsen. Voldoende benevelen/bevochtigen tijdens de duur van de werken. Indien golfplaten in slechte staat zijn en kans bestaat op breken : Eenvoudige handeling opgeleid personeel, alle werknemer(s) moeten wel beschikken over een opleidingsattest eenvoudige handelingen 8u

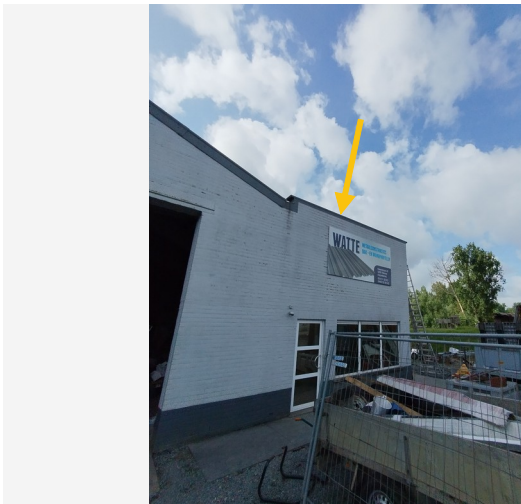
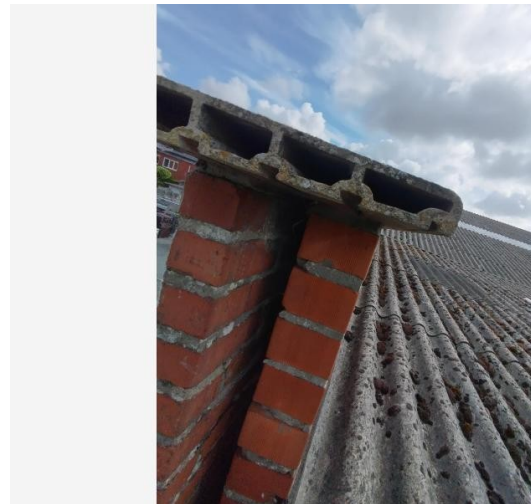
Het asbestmateriaal valt onder de mijlpaal van 2040.

Zorgvuldig beheren

| Eindbeoordeling materiaalrisico | Laag materiaalrisico en/of verlaagde kans op vezelvrijgave |

- Zorg voor een veilig beheer. Vermijd het beschadigen van het asbestmateriaal. Controleer de toestand jaarlijks op wijzigingen.
- Voer bijkomende staalname(s) uit.

- Eenvoudige handelingen: mag via doe-het-zelf of door werknemer(s) met opleidingsattest eenvoudige handelingen  
EH via doe-het zelf: De dekstenen kunnen voorzichtig losgebeiteld worden, extra bevochtigen om stof te voorkomen.

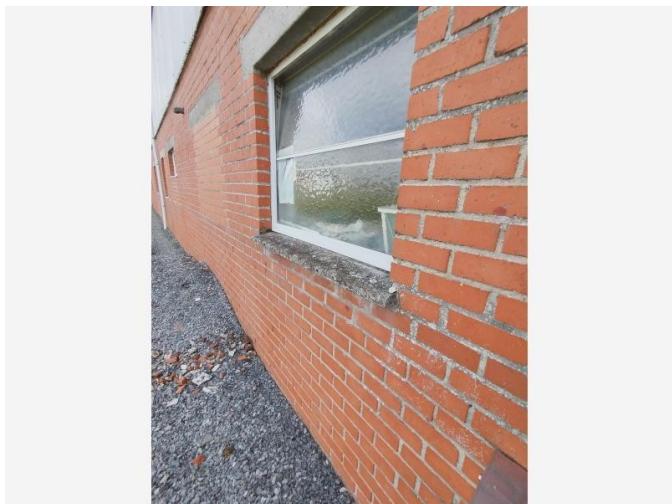
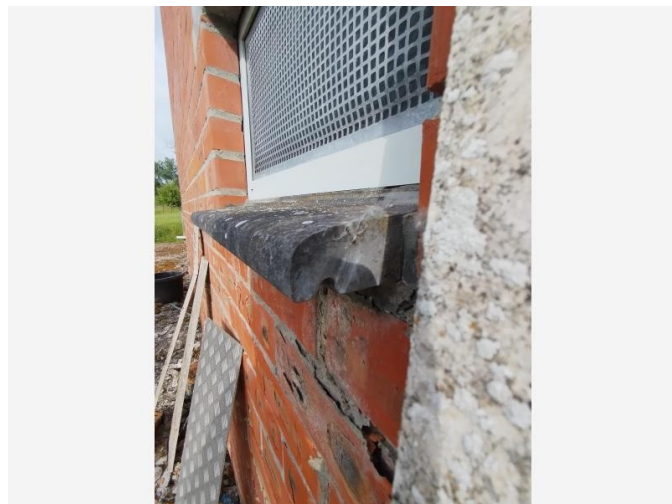
| Opmerking | <p>De vensterbanken zijn visueel als asbestverdacht herkend.</p> <p>De vermelde oppervlaktes, diktes, gewichten en volumes betreffen een beredeneerde schatting. Er worden geen rechten verleend aan deze oppervlaktes/diktes/volumes.</p> |

- Eenvoudige handelingen: mag via doe-het-zelf of door werknemer(s) met opleidingsattest eenvoudige handelingen  
De vensterbanken kunnen voorzichtig losgebeiteld worden, zonder de toepassing zelf te breken, extra bevochtigen om stof te voorkomen.  
Standaard dragen van de nodige wegwerp beschermingsmiddelen FFP 3 masker, handschoenen en tyvec CAT III type 5-6.  
Verpakken in plastic folie en afvoeren naar het containerpark als hechtgebonden asbestafval.  
Zie ook link Zie <https://ovam.vlaanderen.be/wie-mag-wat-verwijderen>  
<https://ovam.vlaanderen.be/voorzorgsmaatregelen-bij-asbestverwijdering>

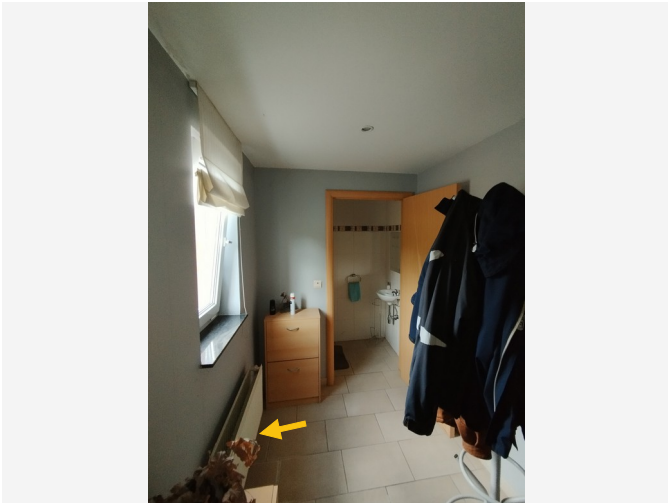
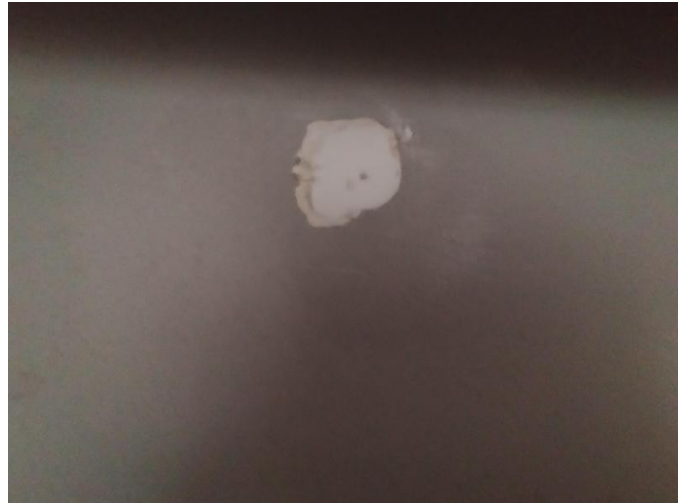
## Fiche 9: Muurpleister

Geen asbest
