# Asbestinventarisatattest

Lavendelstraat 5, 9400 Ninove

Attestnummer : 20251208-000248.000

Uitgegeven op : 08.12.2025

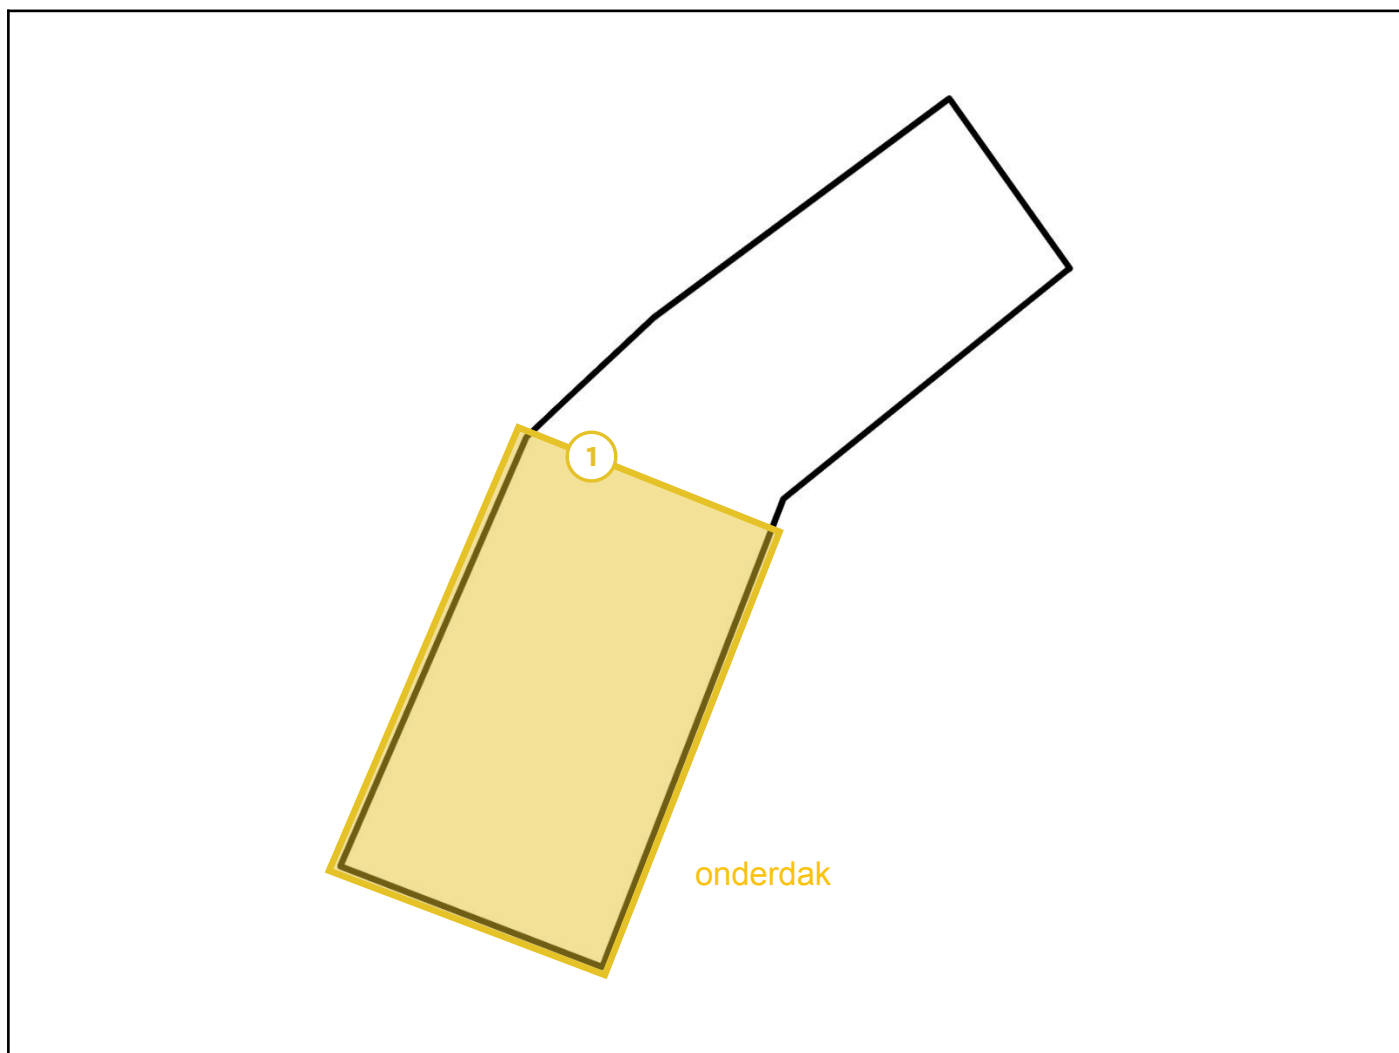
## Plan 1.4: Woning/handel plan

| Beschrijving | Type | Actie |
|---|---|---|
| 1. Onderdak | Asbestmateriaal | Zorgvuldig beheren |

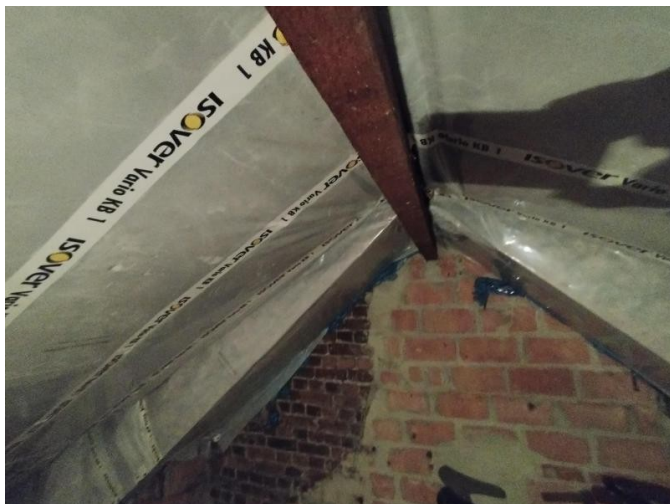
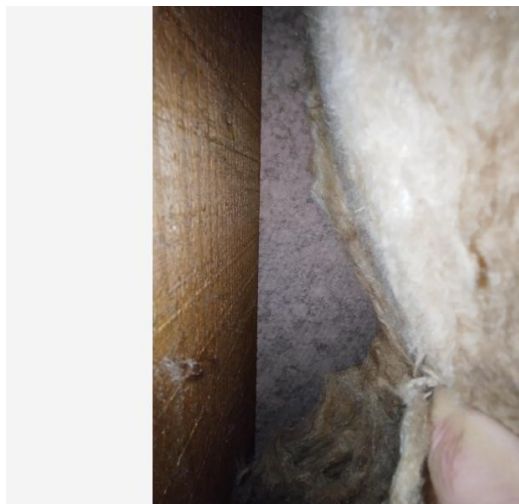
| Eindbeoordeling materiaalrisico | Zeer laag materiaalrisico en/of zeer lage kans op vezelvrijgave |
| Opmerking | onderdakplaten zitten tussen de dakbedekking en constructiebalken |

| Asbestsoort (vezeltype) | Crocidoliet aanwezig |
| Toestand van het materiaal | Licht beschadigd, licht verweerd. Intact calciumsilicaatmateriaal of categorie III 'gebondenheid' |

| Opmerking | <p>Thv de zolder zijn cementplaten type menuiserite zichtbaar. De zolder is afgewerkt met isolatie. Deze isolatie is bedekt met plastic. Er werd in de plastic bedekking gesneden op zoek naar overlapping van de cementplaten. Geen overlapping gevonden. (niet destructief onderzoek).</p> <p>De vermelde oppervlaktes, diktes en volumes betreffen een beredeneerde schatting. Er worden geen rechten verleend aan deze oppervlaktes/diktes/volumes.</p> <p>Deze handeling is een steekproef, er is geen garantie dat het volledige dak met éénzelfde materiaal is opgebouwd. Dit kan enkel via destructief onderzoek vastgesteld worden.</p> |

- Zorg voor een veilig beheer en verwijder dit asbestmateriaal wanneer het bij werken eenvoudig bereikbaar wordt. Controleer de toestand jaarlijks op wijzigingen.
- Voer bijkomende staalname(s) uit.

(dak werker met 8u basisopleiding asbest) indien de platen eenvoudig te verwijderen zijn zonder kans op breken kan dit via doe-het-zelf of door werknemer(s) met opleidingsattest eenvoudige handelingen; Dek de zoldervloer af met plastic folie . Standaard dragen van de nodige wegwerp beschermingsmiddelen FFP 3 masker , handschoenen en tyvec CAT III type 5-6 , afspoelbaar schoeisel Verwijder de dakpannen. Fixeer het plaatmateriaal , de asbesthoudende platen één voor één en in hun geheel verwijderen. Niet gooien, niet breken. Verwijder onder verneveling of tussentijds voldoende bevochtigen tijdens de volledige duur van de werken. Dubbel verpakken in plastic folie , luchtdicht verpakken of plaats in container met asbestbag. Reinig Nadien de draagstructuur met vochtige doeken (+stofzuiger met absoluut filter kan niet gehoord

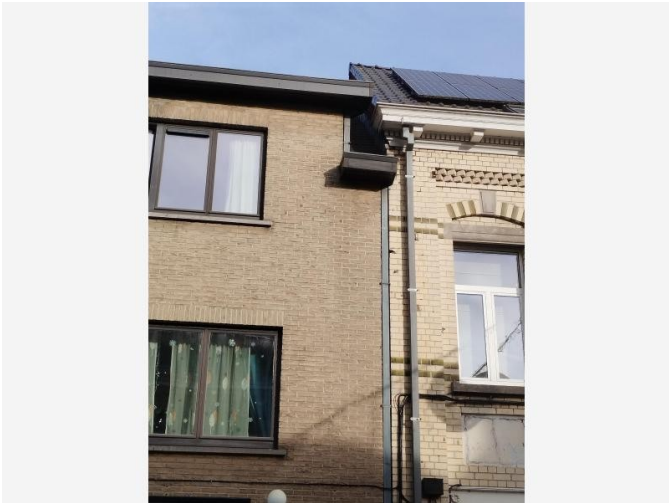
**Reden:** Het te onderzoeken materiaal situeert zich hoger dan 3,50 m te rekenen vanaf een veilige ondergrond

**Uitleg van de asbestdeskundige:** omwille van de hoogte is de beoordeling van het dak niet mogelijk. Dit zou bitume of cement leien kunnen zijn.

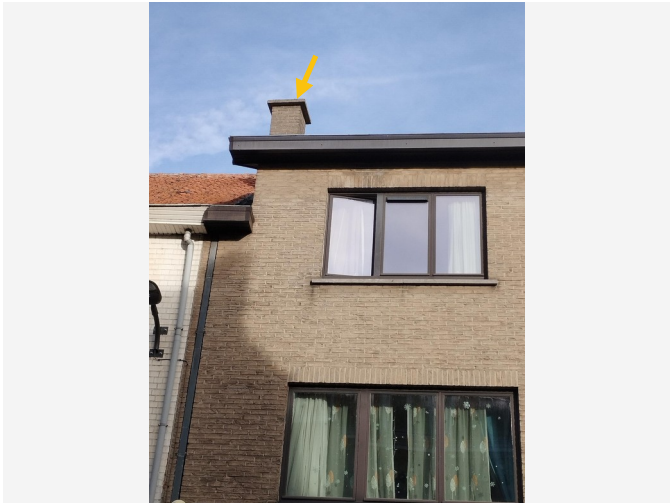
**Reden:** Het te onderzoeken materiaal situeert zich hoger dan 3,50 m te rekenen vanaf een veilige ondergrond

**Uitleg van de asbestdeskundige:** Bij werken (dak of reiniging schouw) kan een stelling geplaatst worden, het is niet duidelijk of er asbestverdachte materialen aanwezig zijn in de schouw.

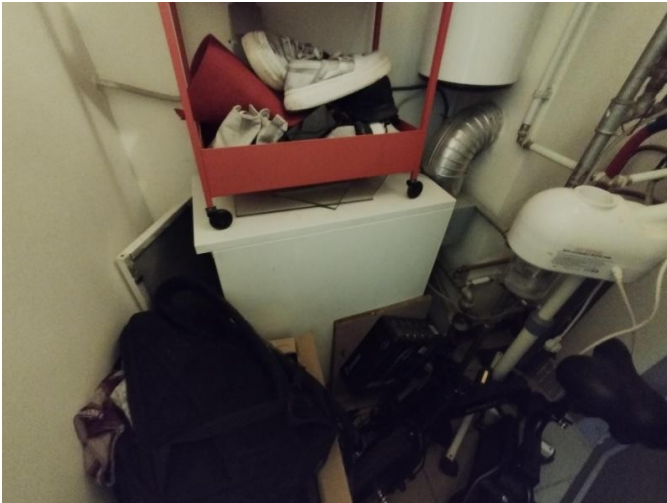
**Reden:** Niet waarneembaar

**Uitleg van de asbestdeskundige:** Deze verplicht te beschrijven ruimte of materiaal is niet waarneembaar waardoor er op dit ogenblik in de databank geen adviesfiche voor kan opgesteld worden. Bij het beperkingstype duidt die middellange termijn aan.

Er is geen info gekend, zoals bouwjaar of gebruikt materiaal, laat de ketel controleren door een opgeleid techniker. 8u basis asbest

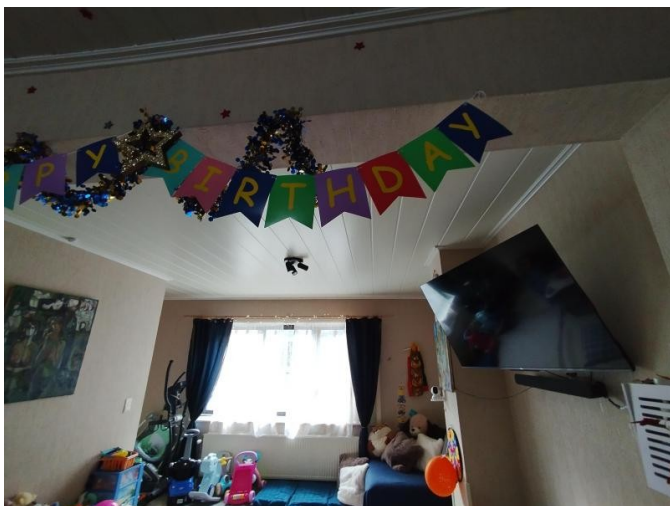
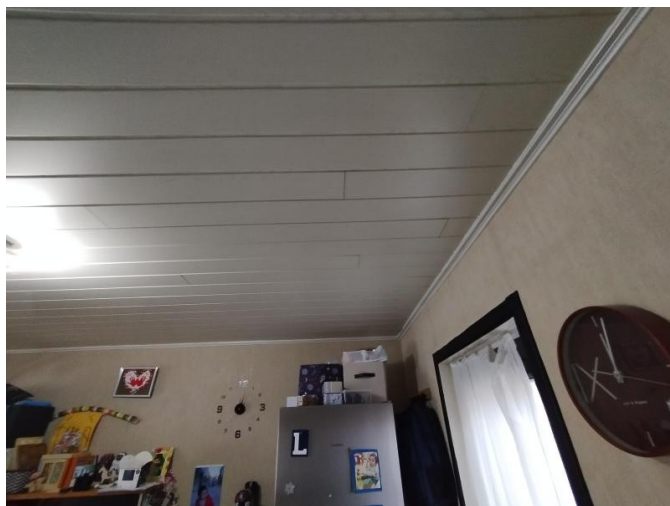
Alle plafonds zijn afgewerkt met valse plafonds in plaatmateriaal. Het is niet duidelijk of er pleisterwerk of ander verdacht asbestmateriaal aanwezig is achter / op deze valse plafonds, het is aangewezen om bijkomend onderzoek uit te voeren bij werken. Het plafond bestaat uit gipskartonplaten/planken in hout en kunststof. Zonder destructieve handeling is het niet mogelijk om na te gaan of er asbesthoudende materialen aanwezig zijn achter de plafond afwerking. Als bij sloop of renovatie blijkt dat er achter deze plafonds nog pleisterwerk of asbest verdachte toepassingen aanwezig zijn, moet dit bemonsterd worden.

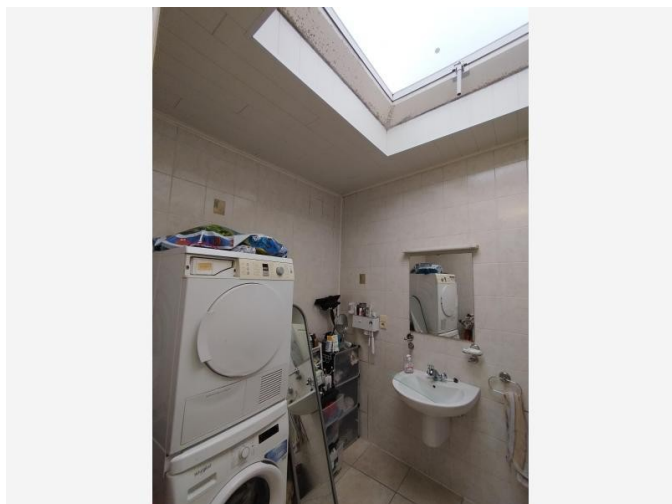
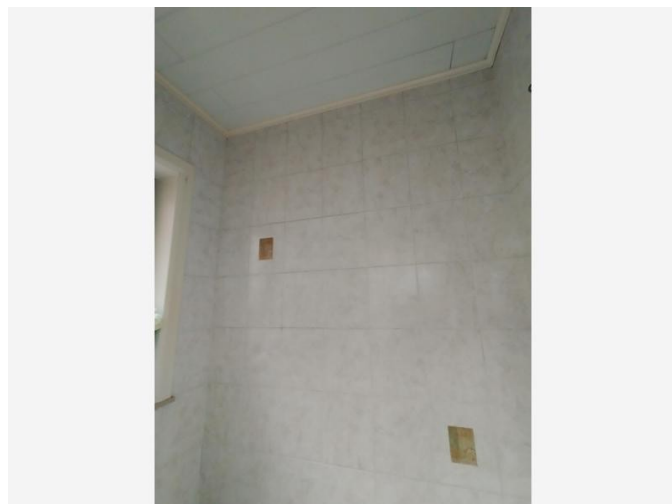
In het inspectieprotocol is een monsternamen van tegellijm verplicht om dit te identificeren als niet-asbesthoudend. Er waren geen facturen ter beschikking die bevestigen dat de tegels na 2001 waren geplaatst. Er waren geen bestaande beschadigingen aan de wandtegels om de lijm voldoende te kunnen inspecteren. Om dit af te toetsen is het aangewezen om bij eventuele renovatiewerken aan de tegels verder onderzoek/staalname te laten uitvoeren ter controle.

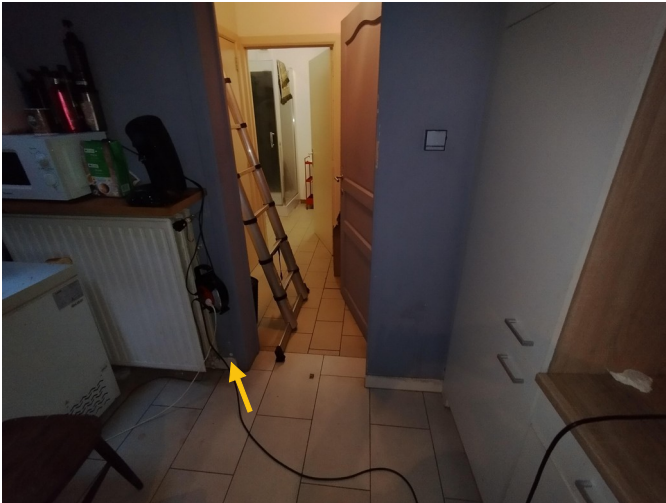
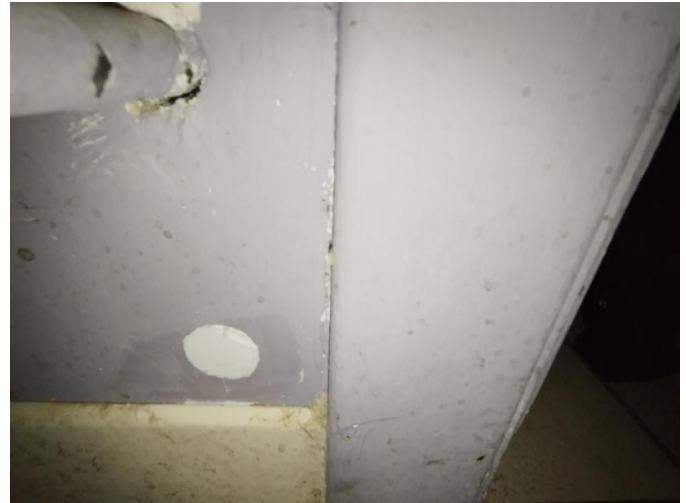
## Fiche 7: Muurpleister (handel)

Geen asbest

| Opmerking | <p>Volgens het inspectieprotocol is een monstername van het pleisterwerk verplicht om dit te identificeren als niet-asbesthoudend.</p> <p>Locatie staalnames: individuele ruimte: berging / natte ruimte: keuken / stookplaats: berging / traphal: valse wanden inkom.</p> <p>De vermelde oppervlaktes en volumes betreffen een beredeneerde schatting. Er worden geen rechten verleend aan deze oppervlaktes/volumes. De dikte is een schatting die voorkomt uit de monsterplaatsen en is daarom niet altijd representatief.</p> <p>Er bevinden zich enkele valse wanden (gipskartonplaten). Het is niet duidelijk of er pleisterwerk of asbest toepassingen aanwezig zijn achter/op deze valse wanden, het is aangewezen om bijkomend onderzoek uit te voeren bij werken.</p> |

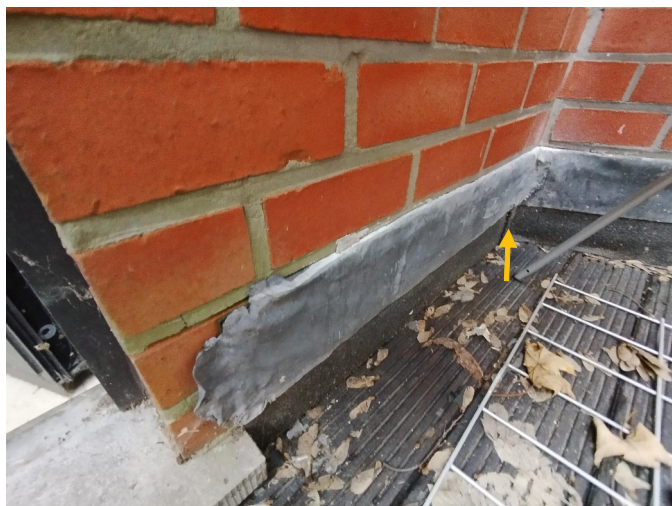
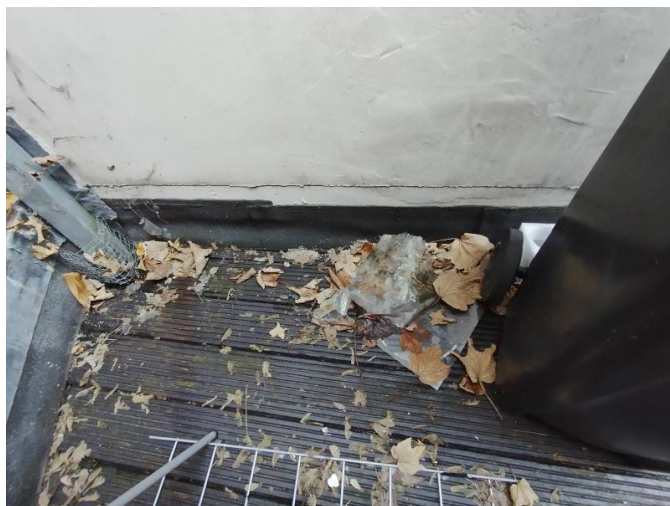
## Fiche 8: Roofing

Geen asbest

| Opmerking | <p>Er werd een staal genomen aan een uitstekend stuk roofing waardoor de waterdichtheid niet in het gedrang komt.</p> <p>Er kan niet uitgesloten worden dat er onderlagen aanwezig zijn (bij dakwerken extra controle aangewezen).</p> <p>De vermelde oppervlaktes, diktes en volumes betreffen een beredeneerde schatting. Er worden geen rechten verleend aan deze oppervlaktes/diktes/volumes.</p> |

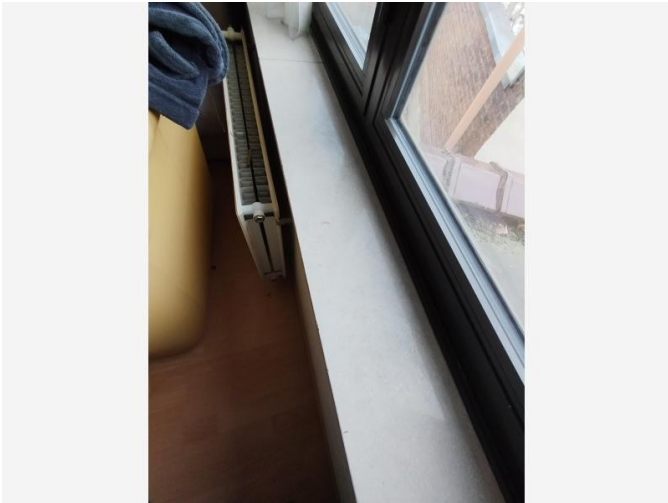
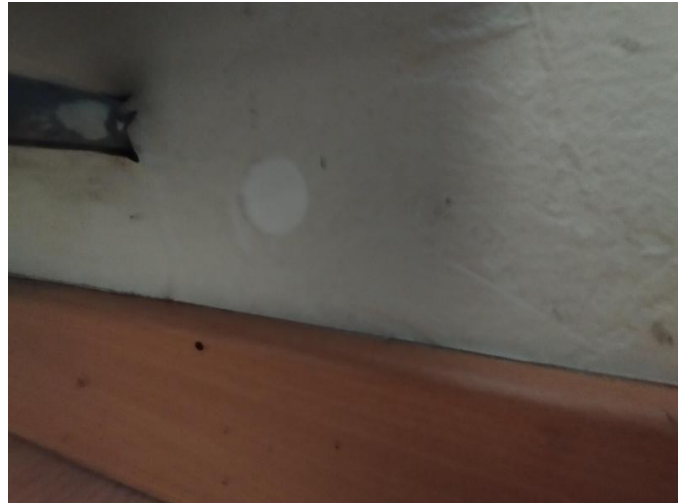
## Fiche 9: Muurpleister (woning)

Geen asbest

| Opmerking | <p>Volgens het inspectieprotocol is een monstername van het pleisterwerk verplicht om dit te identificeren als niet-asbesthoudend.</p> <p>Locatie staalnames: individuele ruimte: slpk / natte ruimte: keuken / stookplaats: / traphal: V+1. Thv de living werden ramen verborgen met osb platen. Extra controle bij werken is aanbevolen.</p> <p>De vermelde oppervlaktes en volumes betreffen een beredeneerde schatting. Er worden geen rechten verleend aan deze oppervlaktes/volumes. De dikte is een schatting die voorkomt uit de monsterplaatsen en is daarom niet altijd representatief.</p> |

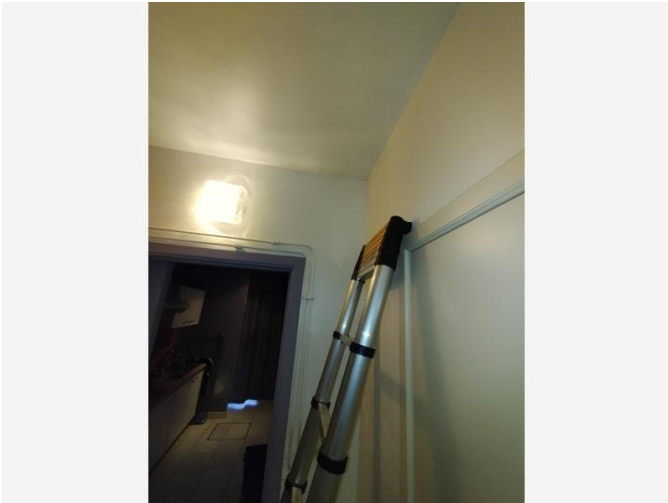
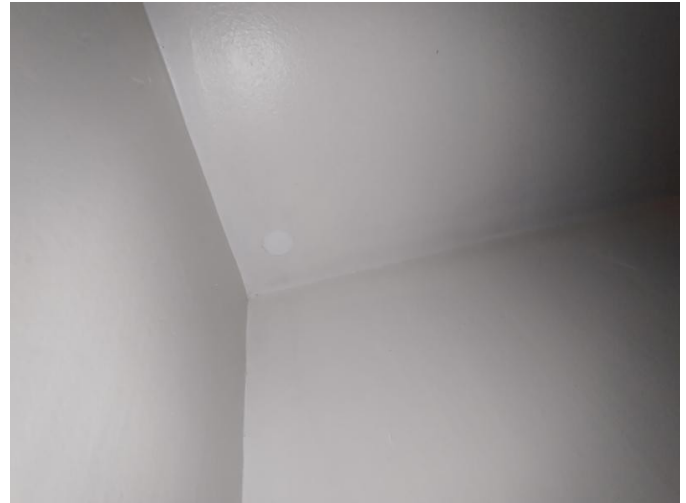
## Fiche 10: Plafondpleister (handel)

Geen asbest

| Opmerking | <p>Volgens het inspectieprotocol is een monstername van het pleisterwerk verplicht om dit te identificeren als niet-asbesthoudend.</p> <p>Locatie staalnames: individuele ruimte: berging / natte ruimte: vals plafond / stookplaats: berging / traphal: vals plafond.</p> <p>De vermelde oppervlaktes en volumes betreffen een beredeneerde schatting. Er worden geen rechten verleend aan deze oppervlaktes/volumes. De dikte is een schatting die voorkomt uit de monsterplaatsen en is daarom niet altijd representatief.</p> <p>Er bevinden zich enkele plafonds (gipskartonplaten). Het is niet duidelijk of er pleisterwerk of asbest toepassingen aanwezig zijn achter/op deze valse plafonds, het is aangewezen om bijkomend onderzoek uit te voeren bij werken.</p> |

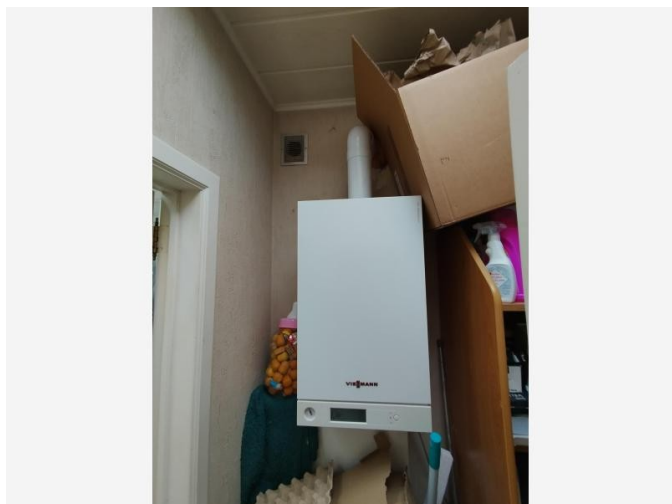
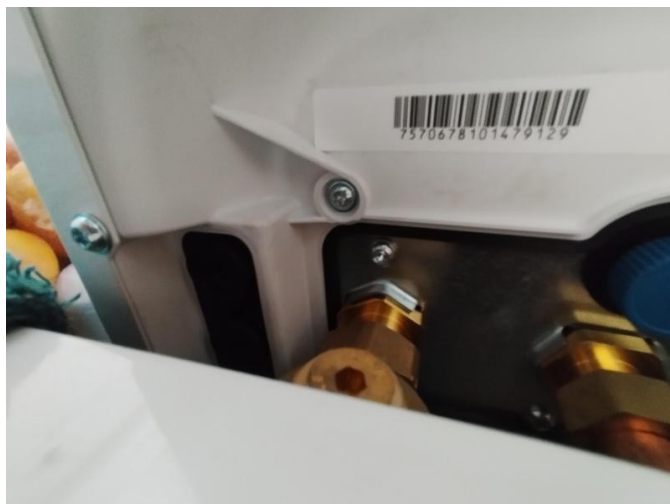
### Fiche 11: Stookketel (appartement)

| Beschrijving | Notitie | Terug te vinden op plannen |
|---|---|---|
| Fiche 11: Stookketel (appartement) | Bouwjaar toestel: 2011/2021. Geen verdacht bouwjaar. | Plan 1.7: Schets woning V+1 |

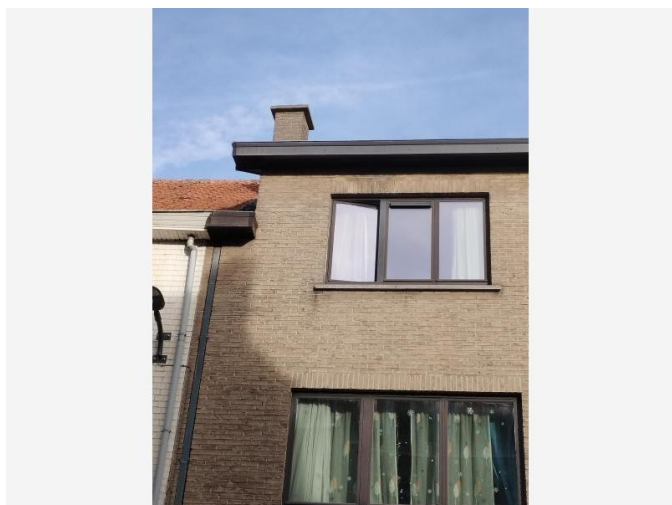
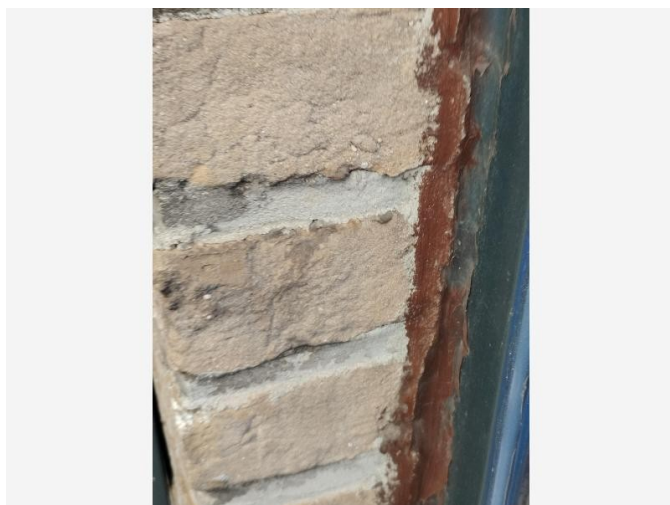
### Fiche 12: Kit ramen en deuren buitenschil

| Beschrijving | Notitie | Terug te vinden op plannen |
|---|---|---|
| Fiche 12: Kit ramen en deuren buitenschil | De gebruikte siliconen kit is niet asbestverdacht. | - |
