# Asbestinventarisatetest

Steenweg 136, 9473 Denderleeuw

Attestnummer : 20251210-000434.000

Uitgegeven op : 10.12.2025

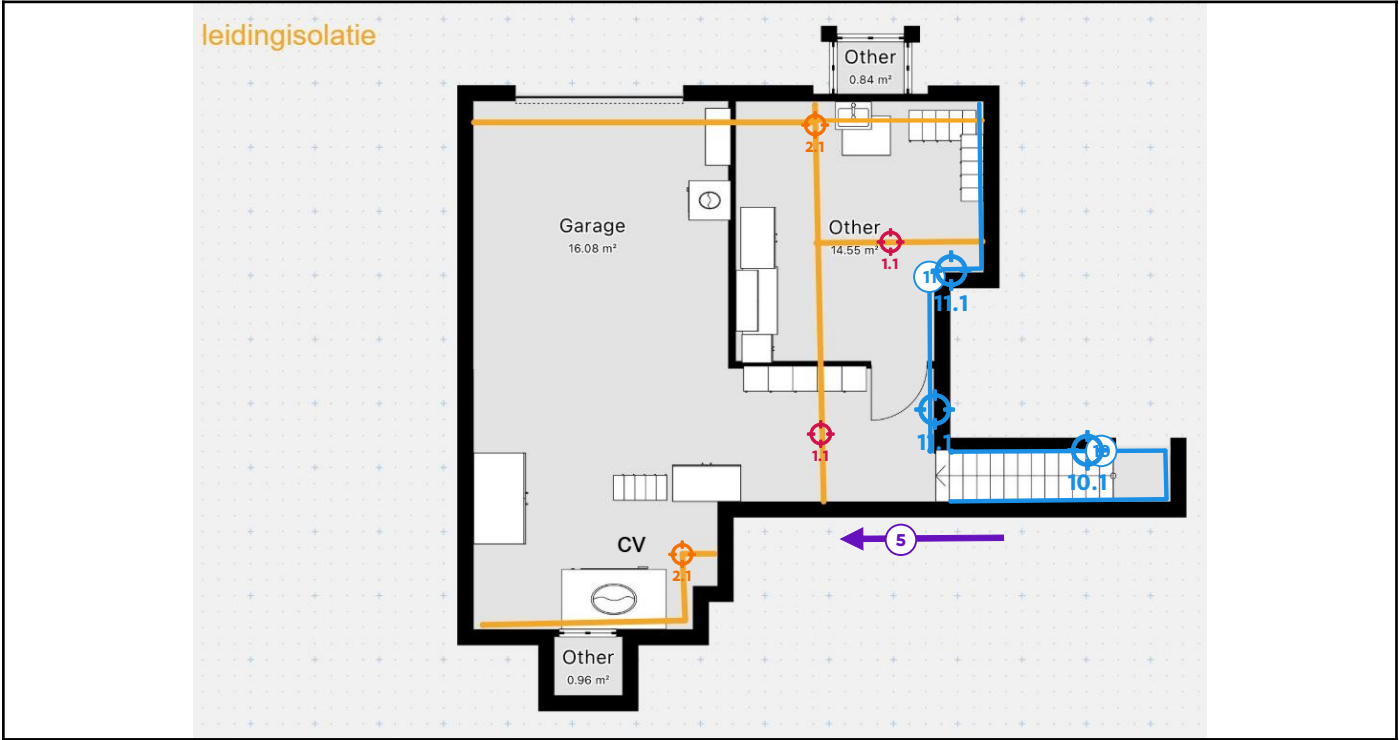
# Plan 1.1: Kelder

| Beschrijving | Type | Actie |
|---|---|---|
| 1. Leidingisolatie: verdacht rechte stukken (staalname) | Asbestmateriaal | Dringend verwijderen |
| 2. Leidingisolatie: verdacht bochten (staalname) | Asbestmateriaal | Verwijderen |

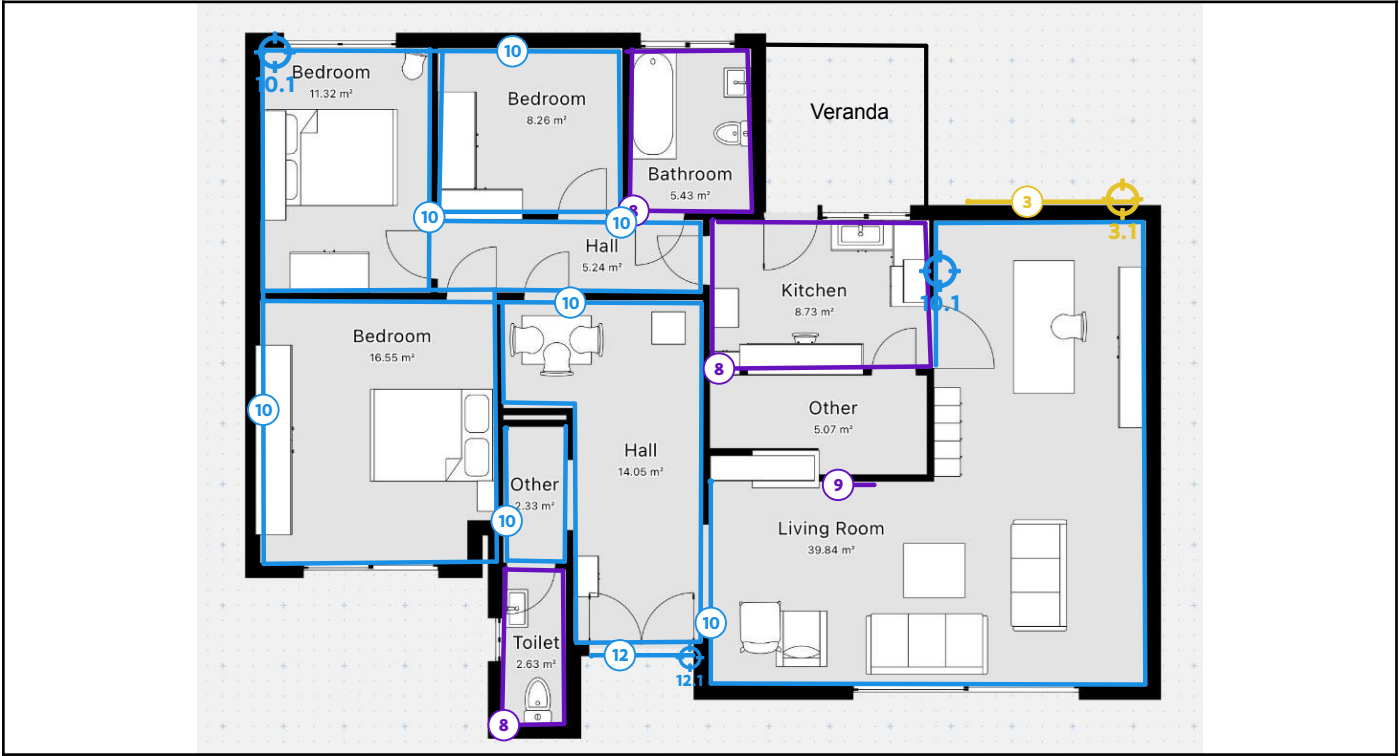
# Plan 1.3: Gelijkvloers

| Beschrijving | Type | Actie |
|---|---|---|
| 3. Kit kozijn-raam (met staalname) aluminium raam | Asbestmateriaal | Zorgvuldig beheren |

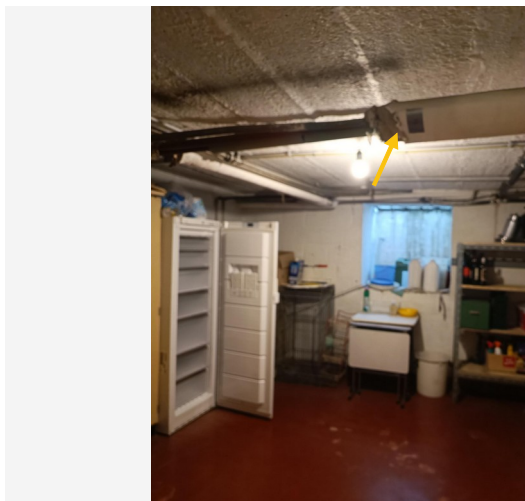
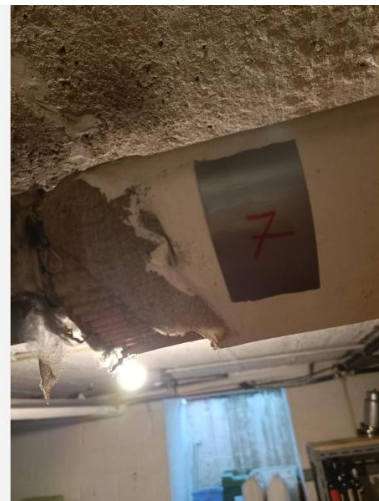
# Fiche 1: Leidingisolatie: verdacht rechte stukken (staalname)

| Eindbeoordeling materiaalrisico | Hoog materiaalrisico en/of hoge kans op vezelvrijgave |

| Gebondenheid | Categorie 2: niet-hechtgebonden met matrix |
| Asbestsoort (vezeltype) | Amfibool aanwezig, uitgezonderd crocidoliet |
| Asbestconcentratie | Hoog ( $\geq 50\%$ ) |
| Toestand van het materiaal | Matig beschadigd, matig verweerd |

| # | Type | Referentie | Resultaat |
|---|---|---|---|
| 1.1 | Mengmonster | 7 | Amosiet |

**Dringend verwijderen**

- Zorg voor een veilig beheer. Vermijd het beschadigen van het asbestmateriaal. Controleer de toestand jaarlijks op wijzigingen.
- Scherm in afwachting van verwijdering het asbestmateriaal af van luchtstromingen en verstoring: bijvoorbeeld door het te verpakken, te fixeren, af te dekken, signalisatie - afbakening aan te brengen, ...
- Verwijder dit asbestmateriaal zo snel mogelijk. Volg de toestand goed op.

- Hermetische zone (erkend asbestverwijderaar)  
Toepassing mag niet door doe-het-zelf of opgeleid aannemer 8 basis asbest verwijderd worden! HZ Erkend asbestverwijderaar : Gipsisolatie wordt losgesneden van dragermateriaal (leiding), asbesthoudend gips zal gemakkelijk verbrossen en is losgebonden. Om geen asbestvezels te verspreiden naar de omgeving, dient dit in hermetische zone verwijderd te worden. Verzamel best zoveel mogelijk bewijsdocumenten na verwijdering voor een actualisatie van uw attest (facturen, stortingsbewijs en foto's). Asbest insluiten mag niet tenzij dit in afwachting van verwijdering nodig is om het risico te verlagen of om het veilig te beheren (tijdelijk afdekken) Zie ook link Zie <https://ovam.vlaanderen.be/wie-mag-wat-verwijderen>

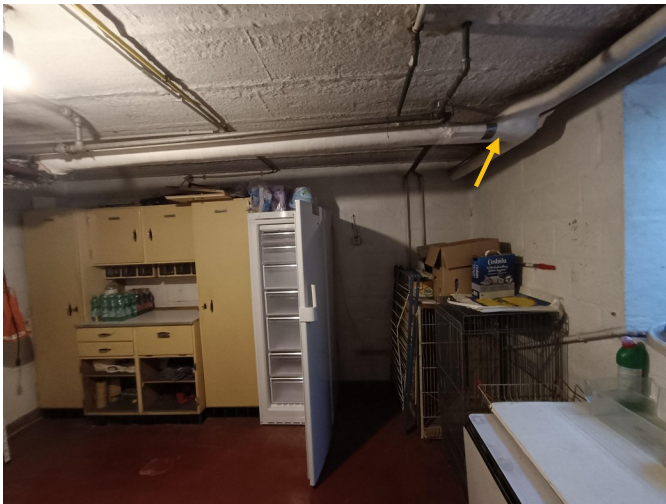
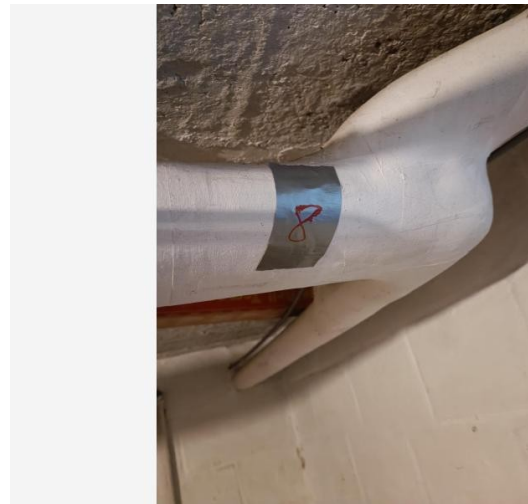
| Eindbeoordeling materiaalrisico | Verhoogd materiaalrisico en/of verhoogde kans op vezelvrijgave |

| Gebondenheid | Categorie 2: niet-hechtgebonden met matrix |
| Asbestsoort (vezeltype) | Amfibool aanwezig, uitgezonderd crocidoliet |
| Asbestconcentratie | Hoog ( $\geq 50\%$ ) |
| Toestand van het materiaal | Licht beschadigd, licht verweerd. Intact calciumsilicaatmateriaal of categorie III 'gebondenheid' |

| # | Type | Referentie | Resultaat |
|---|---|---|---|
| 2.1 | Mengmonster | 8 | Amosiet |

Verwijderen

- Zorg voor een veilig beheer. Vermijd het beschadigen van het asbestmateriaal. Controleer de toestand jaarlijks op wijzigingen.
- Scherm in afwachting van verwijdering het asbestmateriaal af van luchtstromingen en verstoring: bijvoorbeeld door het te verpakken, te fixeren, af te dekken, signalisatie - afbakening aan te brengen, ...
- Verwijder dit asbestmateriaal zo snel mogelijk. Volg de toestand goed op.

- Hermetische zone (erkend asbestverwijderaar)  
Toepassing mag niet door doe-het-zelf of opgeleid aannemer 8 basis asbest verwijderd worden! HZ Erkend asbestverwijderaar : Gipsisolatie wordt losgesneden van dragermateriaal (leiding), asbesthoudend gips zal gemakkelijk verbrokkelen en is losgebonden. Om geen asbestvezels te verspreiden naar de omgeving, dient dit in hermetische zone verwijderd te worden. Verzamel best zoveel mogelijk bewijsdocumenten na verwijdering voor een actualisatie van uw attest (facturen, stortingsbewijs en foto's). Asbest insluiten mag niet tenzij dit in afwachting van verwijdering nodig is om het risico te verlagen of om het veilig te beheren (tijdelijk afdekken) Zie ook link Zie <https://ovam.vlaanderen.be/wie-mag-wat-verwijderen>  
<https://ovam.vlaanderen.be/voorzorgsmaatregelen-bij-asbestverwijdering>

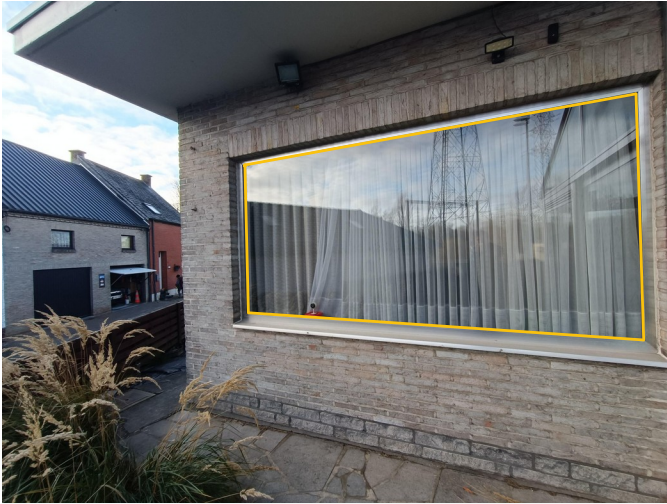
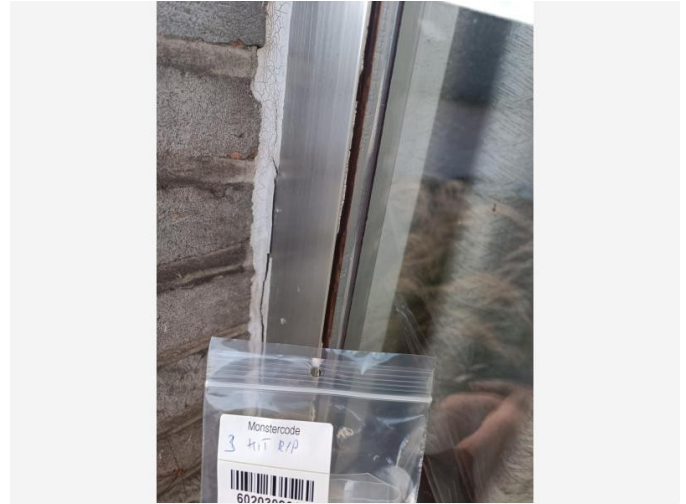
## Fiche 3: Kit kozijn-raam (met staalname) aluminium raam

| Eindbeoordeling materiaalrisico | Laag materiaalrisico en/of verlaagde kans op vezelvrijgave |

| Gebondenheid | Categorie 1: hechtgebonden in oorsprong |
| Asbestsoort (vezeltype) | Alleen chrysotiel |
| Asbestconcentratie | Laag (< 50%) |
| Toestand van het materiaal | Licht beschadigd, licht verweerd. Intact calciumsilicaatmateriaal of categorie III 'gebondenheid' |

| # | Type | Referentie | Resultaat |
|---|---|---|---|
| 3.1 | Puntmonster | 3 | Chrysotiel |

Zorgvuldig beheren

- Zorg voor een veilig beheer. Vermijd het beschadigen van het asbestmateriaal. Controleer de toestand jaarlijks op wijzigingen.

- Eenvoudige handelingen: mag via doe-het-zelf of door werknemer(s) met opleidingsattest eenvoudige handelingen  
kit aluminium ramen: Wordt sterk afgeraden deze toepassing via doe-het zelf te verwijderen omwille van reële kans op vezelvrijgave. verwijdering doe het zelf en EH opgeleid personeel : De toepassing extra fixeren en losbeitelen Standaard dragen van de nodige wegwerp beschermingsmiddelen FFP 3 masker , handschoenen en tyvec CAT III type 5-6 , afspoelbaar schoeisel

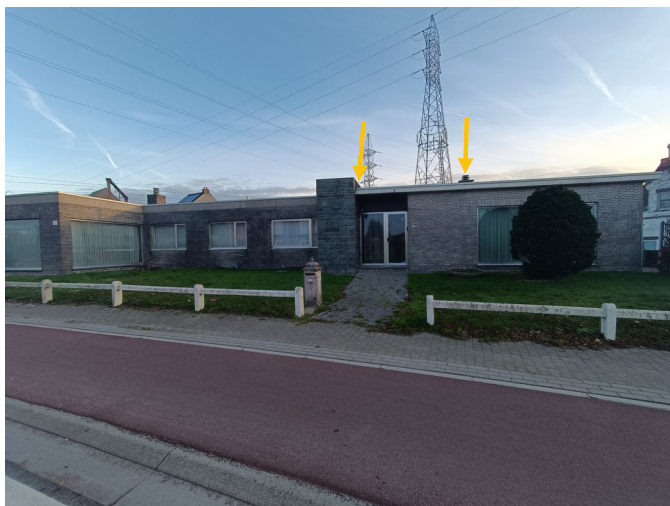
**Reden:** Binnenkant schouw niet inspecteerbaar

**Uitleg van de asbestdeskundige:** De schouw bevat binnenin mogelijk een asbestcement rookgaskanaal. Laat dit onderzoeken bij eventuele werken.

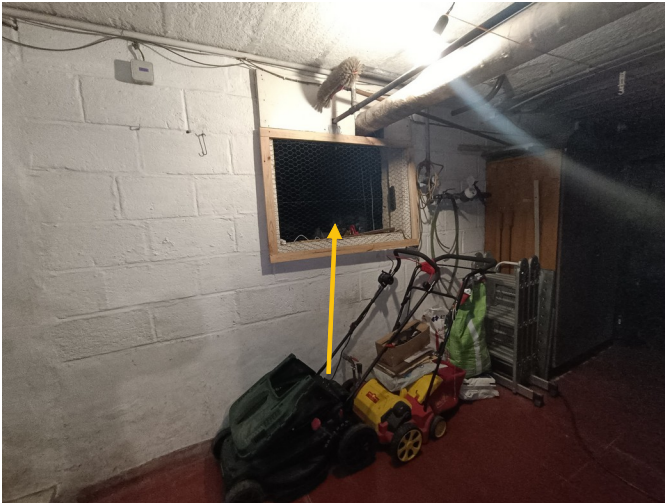
**Reden:** de inspectieruimte is lager dan 1,5 m

**Uitleg van de asbestdeskundige:** In het inspectieprotocol behoort een ruimte lager dan 1,5 m niet tot het onderzoek.

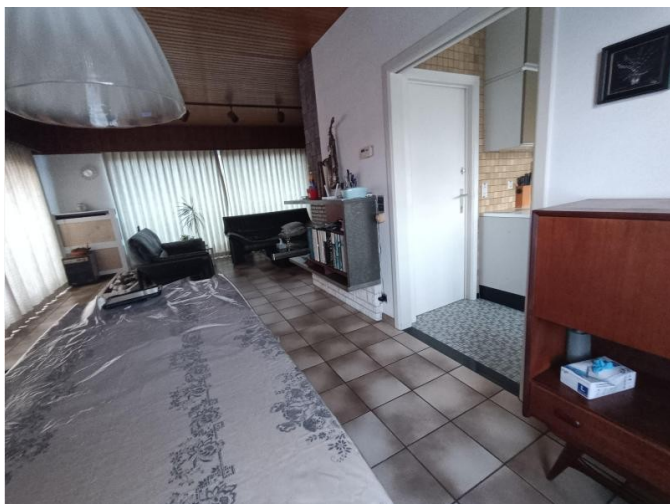
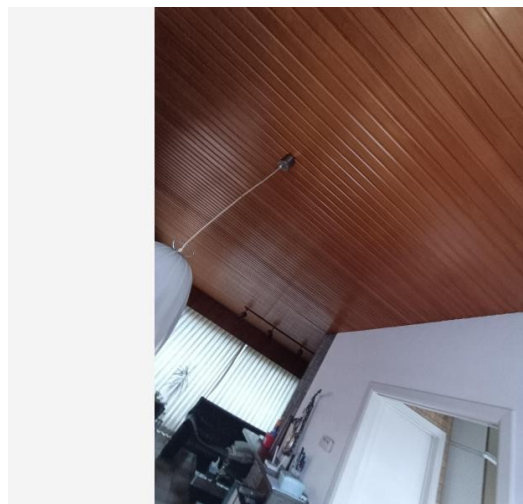
Alle plafonds zijn afgewerkt met valse plafonds in plaatmateriaal. Het is niet duidelijk of er pleisterwerk of ander verdacht asbestmateriaal aanwezig is achter / op deze valse plafonds, het is aangewezen om bijkomend onderzoek uit te voeren bij werken. Het plafond bestaat uit hout/pvc. Zonder destructieve handeling is het niet mogelijk om na te gaan of er asbesthoudende materialen aanwezig zijn achter de plafond afwerking. Als bij sloop of renovatie blijkt dat er achter deze plafonds nog pleisterwerk of asbest verdachte toepassingen aanwezig zijn, moet dit bemonsterd worden.

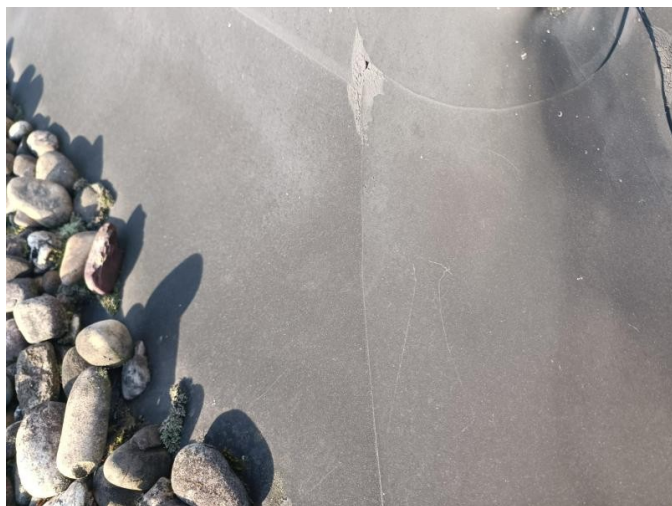
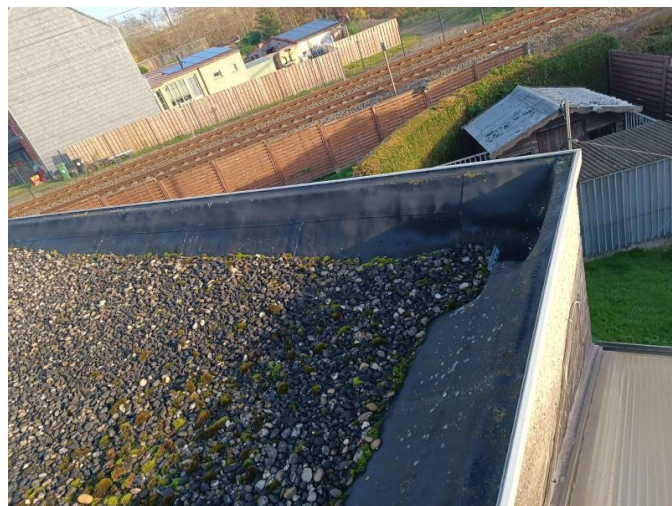
Het is niet duidelijk of er asbestverdachte onderlagen aanwezig. Het is aangewezen om extra controle uit te voeren bij eventuele renovatiewerken. De vermelde oppervlaktes, diktes en volumes betreffen een beredeneerde schatting. Er worden geen rechten verleend aan deze oppervlaktes/diktes/volumes.
