# Asbestinventarisatetest

Zikastraat 15, 9500 Geraardsbergen

Attestnummer : 20250514-000202.000

**Niet-asbestveilig**

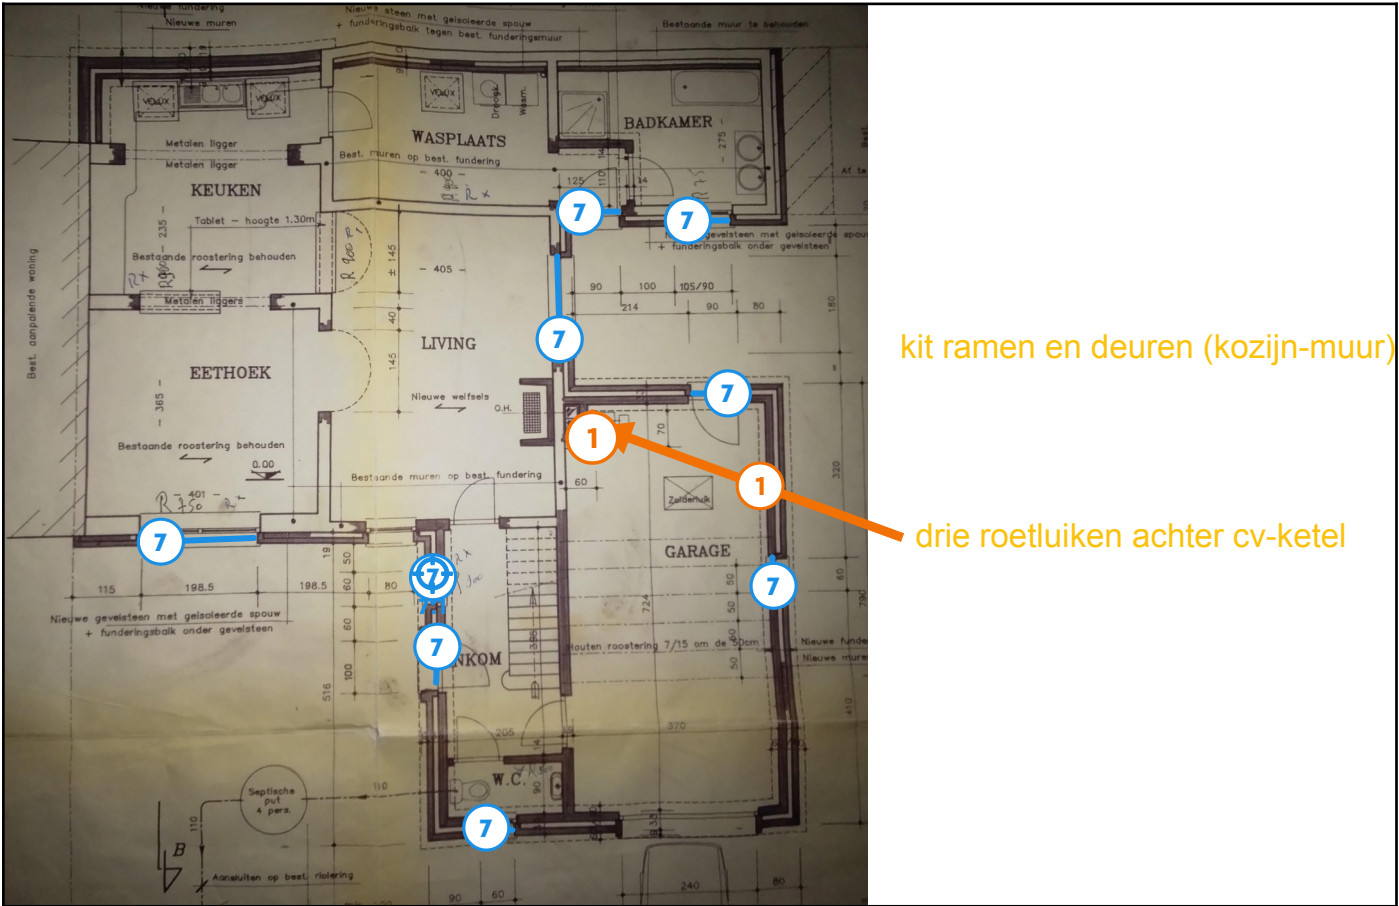
# Plan 1.4: Plan woning glv

| Beschrijving | Type | Actie |
|---|---|---|
| 1. Roetluik met houder | Asbestmateriaal | Verwijderen |

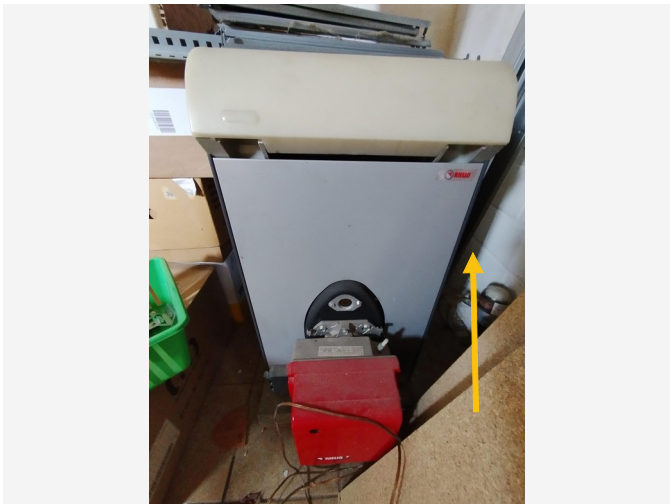
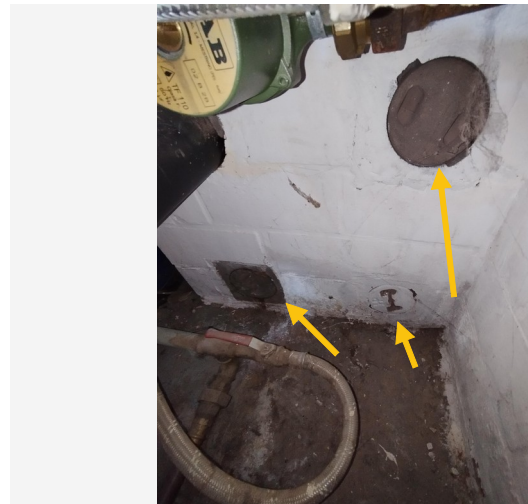
Overzichtsfoto

Detailfoto

Het asbestmateriaal valt onder de mijlpaal van 2040.

| Eindbeoordeling materiaalrisico | Verhoogd materiaalrisico en/of verhoogde kans op vezelvrijgave |

| Asbestsoort (vezeltype) | Crocidoliet aanwezig |
| Toestand van het materiaal | Licht beschadigd, licht verweerd. Intact calciumsilicaatmateriaal of categorie III 'gebondenheid' |

| Beschrijving | Roetluik met houder |
| Asbestmateriaal | Brandwerende afsluiting (prefab geheel) - Luik |

- Zorg voor een veilig beheer. Vermijd het beschadigen van het asbestmateriaal. Controleer de toestand jaarlijks op wijzigingen.
- Voer bijkomende staalname(s) uit.

- Eenvoudige handelingen: mag via doe-het-zelf of door werknemer(s) met opleidingsattest eenvoudige handelingen  
Het roetluikje kan voorzichtig uitgeschoven of losgebeiteld worden, extra bevochtigen om stof te voorkomen

Extra bevochtigen van de roetluikkader , beitel rondom , boven en onder voorzichtig los zonder de kader te breken , verpakken in plastic folie en afvoeren als hechtgebonden afval.

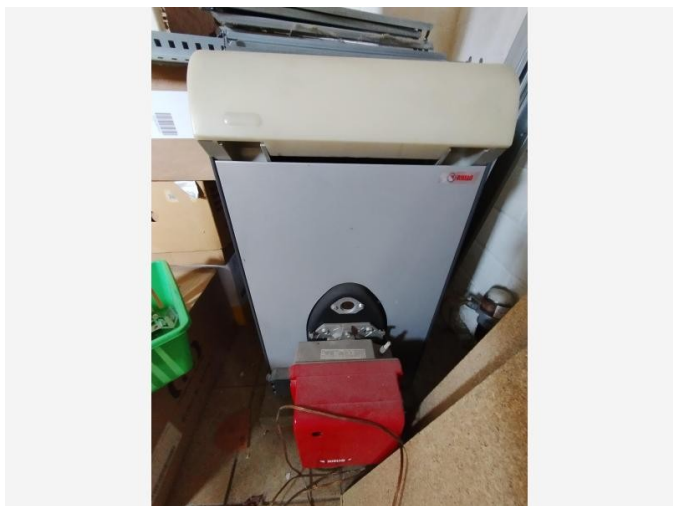
Het bouwjaar is niet teruggevonden en het exact gebruik van asbesthoudend materiaal is niet gekend. Laat de ketel controleren door een opgeleid techniek (basis 8 u asbest) tijdens het onderhoud.

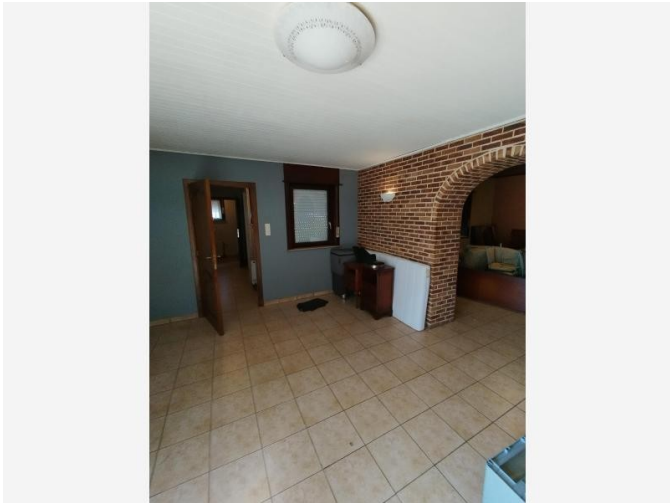
Er zijn plafonds afgewerkt in plaatmateriaal. Het is niet duidelijk of er pleisterwerk of verdacht materiaal aanwezig is achter deze valse plafonds, het is aangewezen om bijkomend onderzoek uit te voeren bij werken.

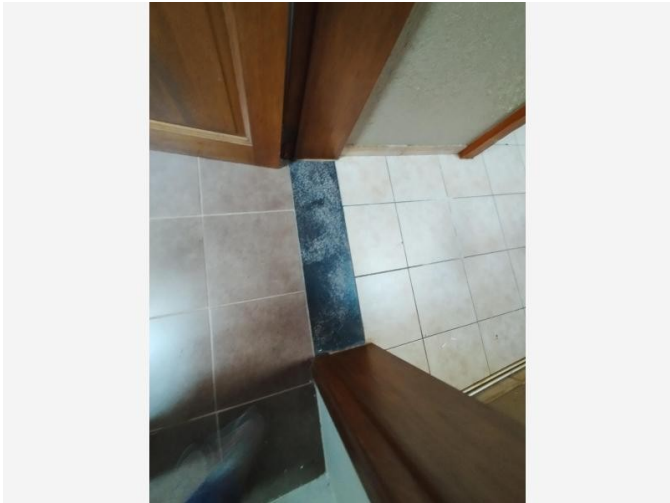
Alle deurdorpels en raamtabletten werden gecontroleerd, geen verdachte materialen opgemerkt. (natuursteen)

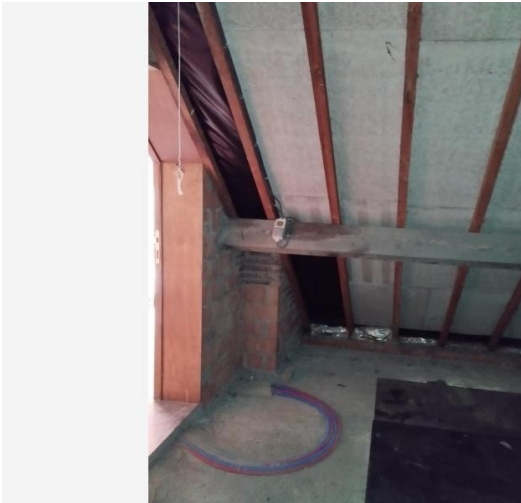
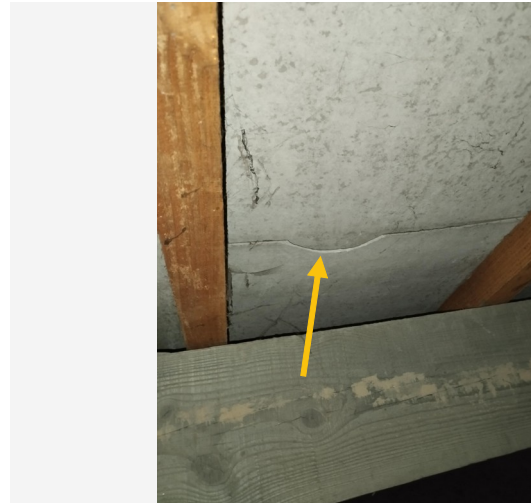
## Fiche 5: Onderdak type menuiserie

Geen asbest

| # | Type | Referentie | Resultaat |
|---|---|---|---|
| 5.1 | Puntmonster | 003 | Geen asbest |

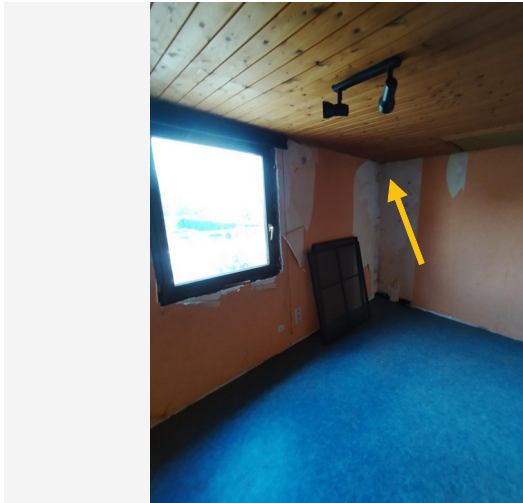
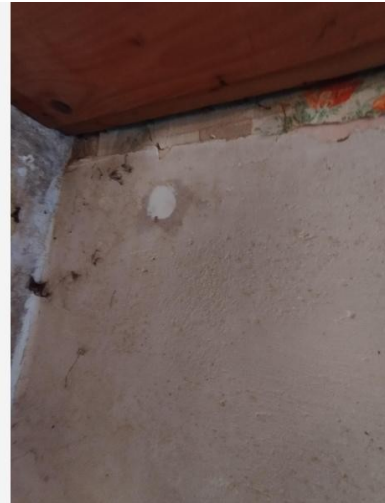
## Fiche 6: Muurpleister

Geen asbest

| # | Type | Referentie | Resultaat |
|---|---|---|---|
| 6.1 | Mengmonster | 001 | Geen asbest |

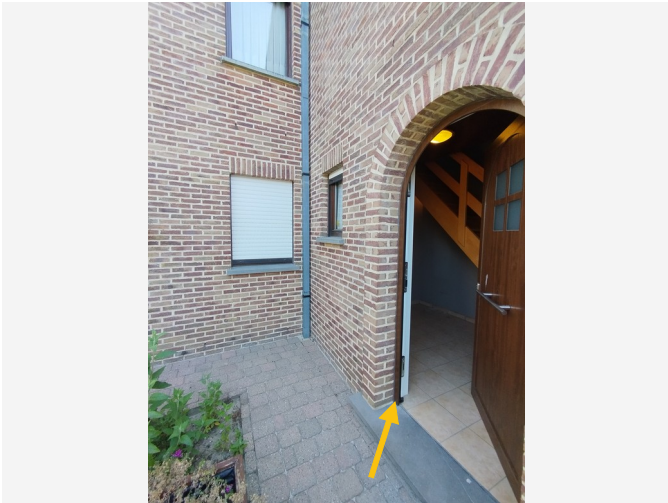
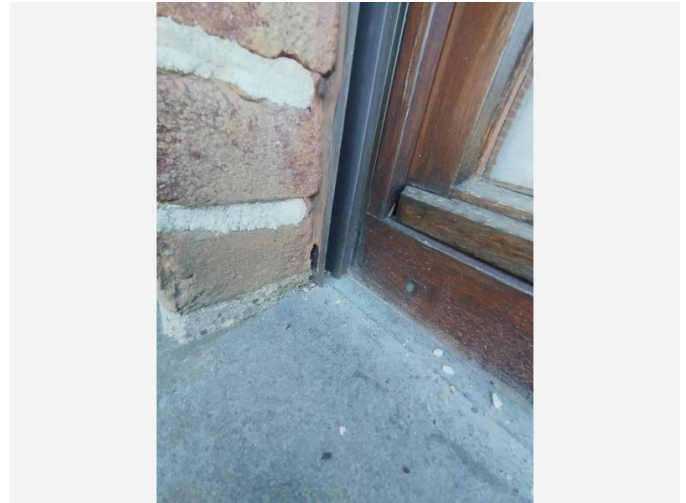
## Fiche 7: Kit kozijn-muur

Geen asbest

| # | Type | Referentie | Resultaat |
|---|---|---|---|
| 7.1 | Puntmonster | 002 | Geen asbest |

| Opmerking | <p>Betreft +/- 84 lm. (alle ramen en deuren behalve rondom garagepoort)</p> <p>In het inspectieprotocol is een monstername van kit verplicht om dit te identificeren als niet-asbesthoudend.</p> <p>Het gewicht en lm is een beredeneerde schatting. Er worden geen rechten verleend aan deze oppervlaktes. De dikte is een schatting die voorkomt uit de monsterplaatsen en is daarom niet altijd representatief.</p> |
