# Asbestinventarisatetest

Kapellestraat 81, 9473 Denderleeuw

Attestnummer : 20250601-000049.001

Uitgegeven op : 10.06.2025

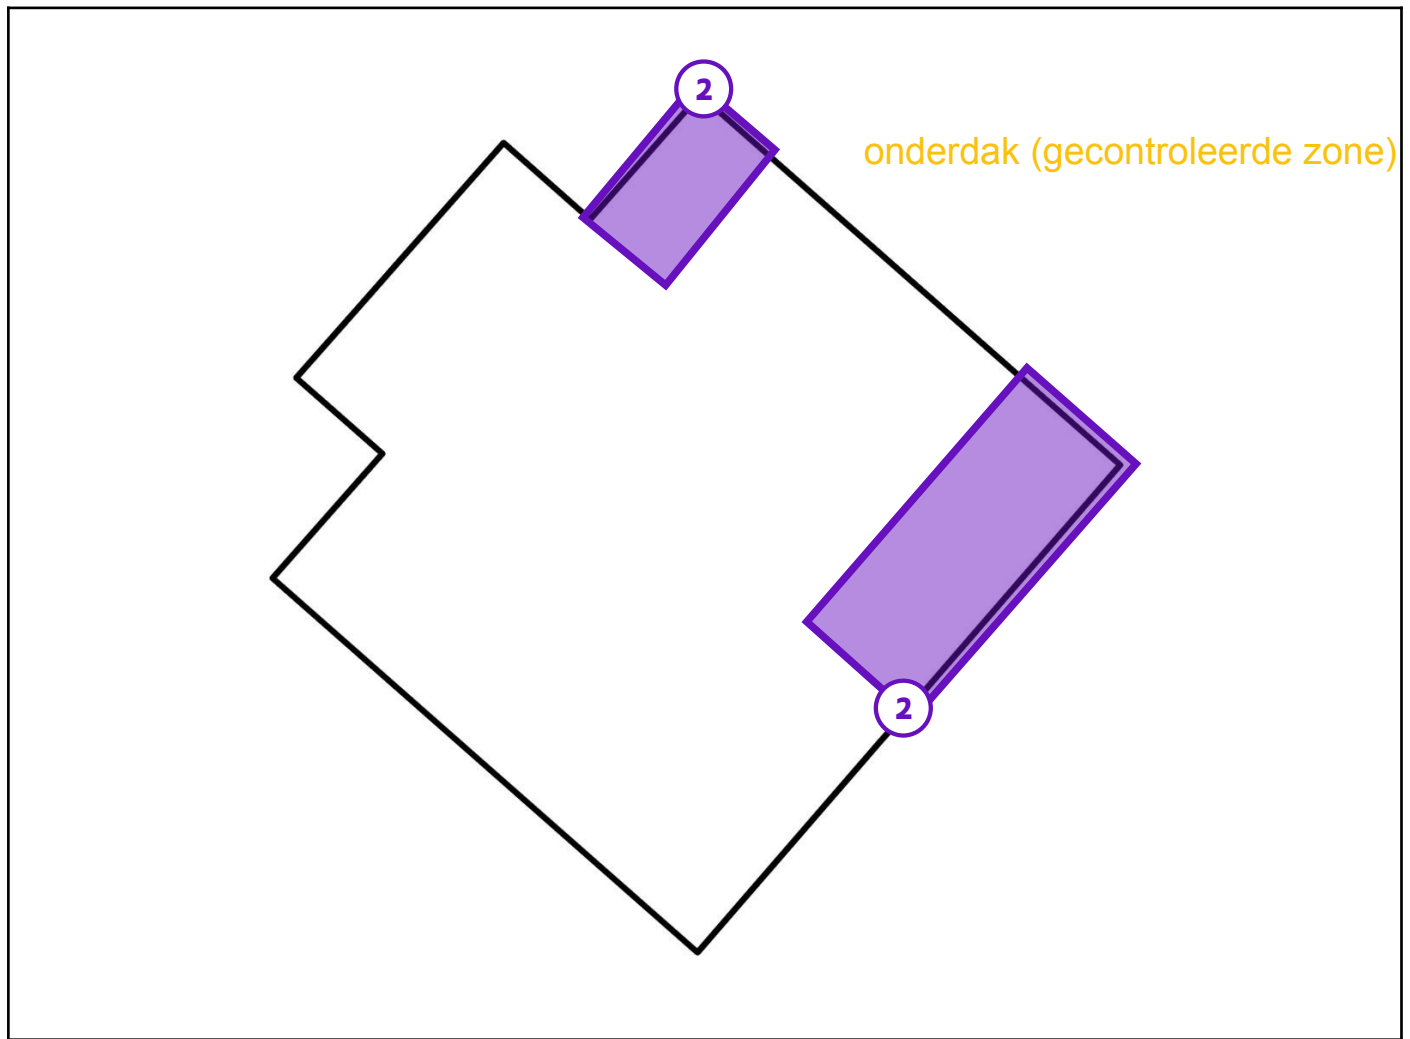
## Plan 1.3: Hoofdgebouw plan

| Beschrijving | Type | Actie |
|---|---|---|
| 2. Constructie dak (onderdak) | Advies | - |

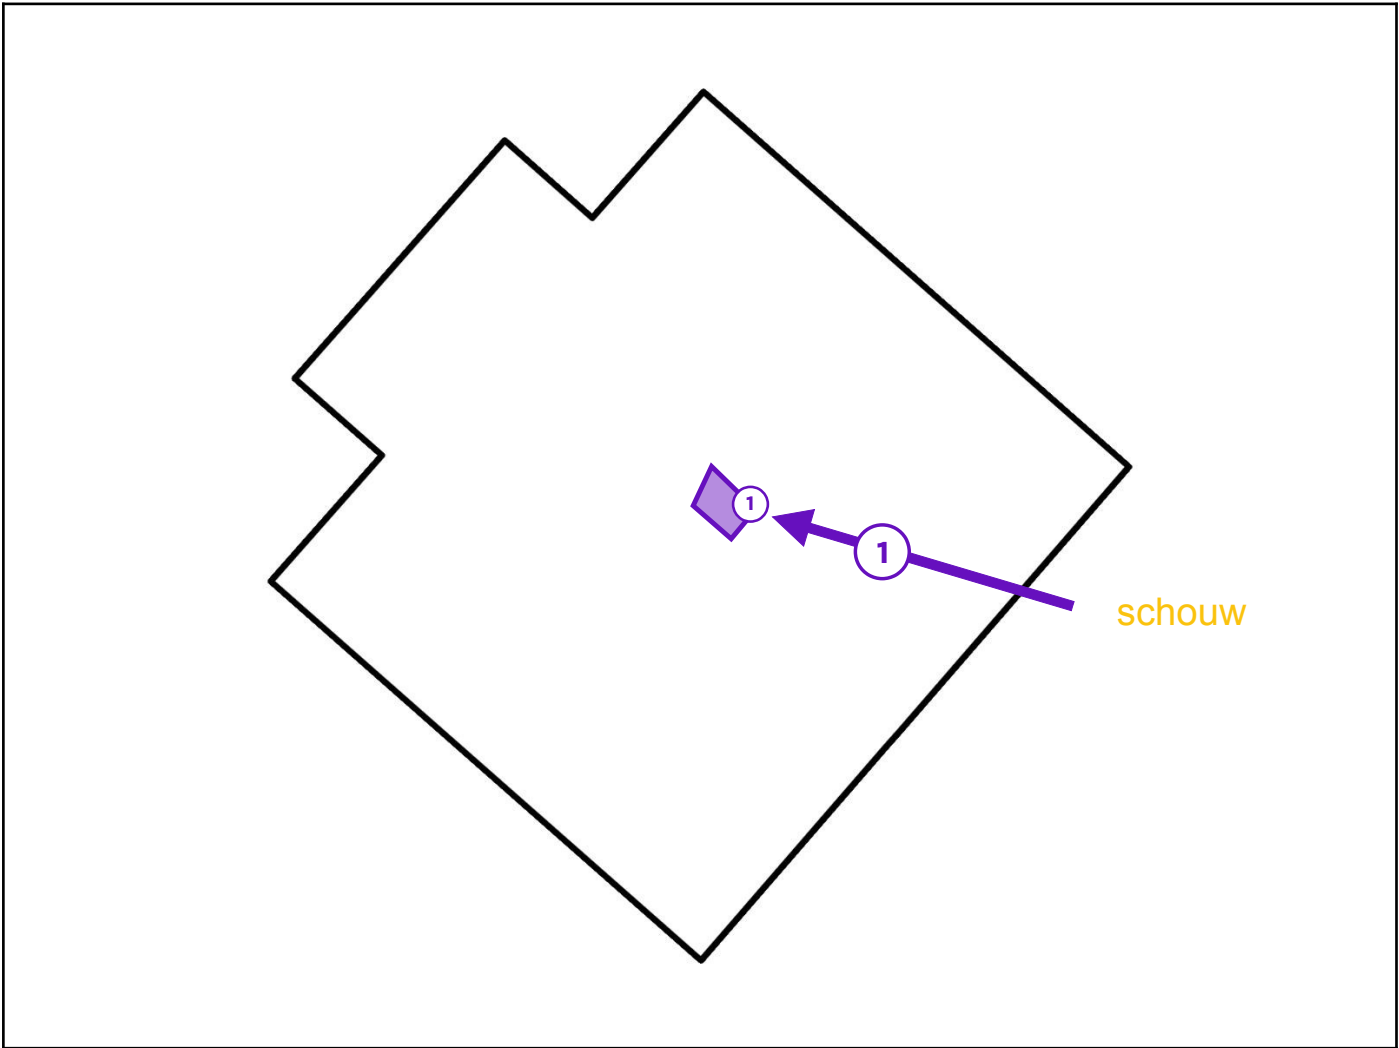
# Plan 1.9: Hoofdgebouw plan

| Beschrijving | Type | Actie |
|---|---|---|
| 1. Schouw | Beperking | - |

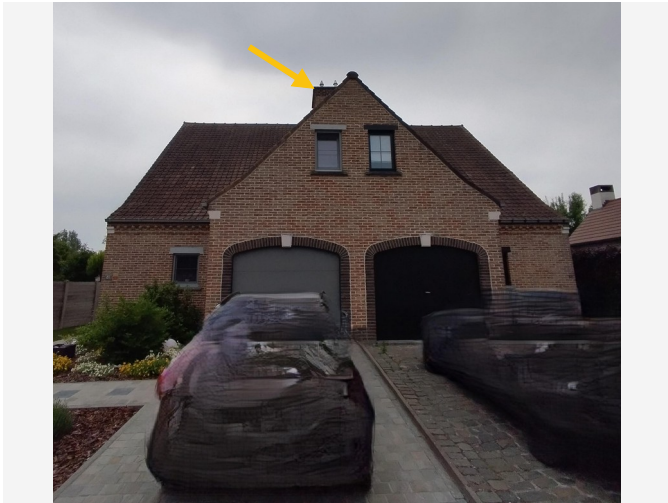
Situeringsfoto

**Reden:** Het te onderzoeken materiaal situeert zich hoger dan 3,50 m te rekenen vanaf een veilige ondergrond

**Uitleg van de asbestdeskundige:** Bij werken (dak of reiniging schouw) kan een stelling geplaatst worden, het is niet duidelijk of er asbestverdachte materialen aanwezig zijn in de schouw.

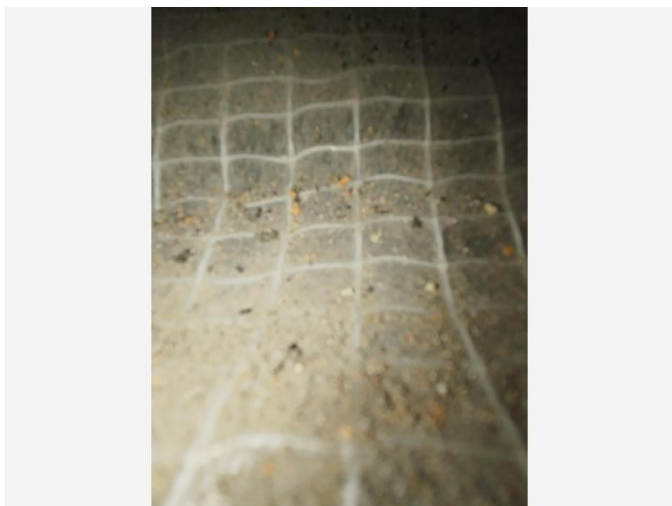
Vrije foto

Het dak (onderdak) werd gecontroleerd (optillen van dakpannen). Er werd geen verdacht onderdak vastgesteld. (dampscherm aanwezig).

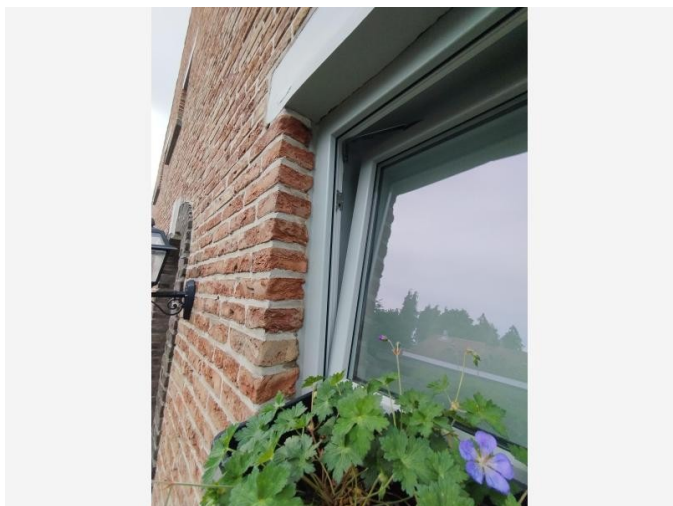
Vrije foto

De mastiek werd gecontroleerd en als niet-asbesthoudend beschouwd. (zacht en elastisch)

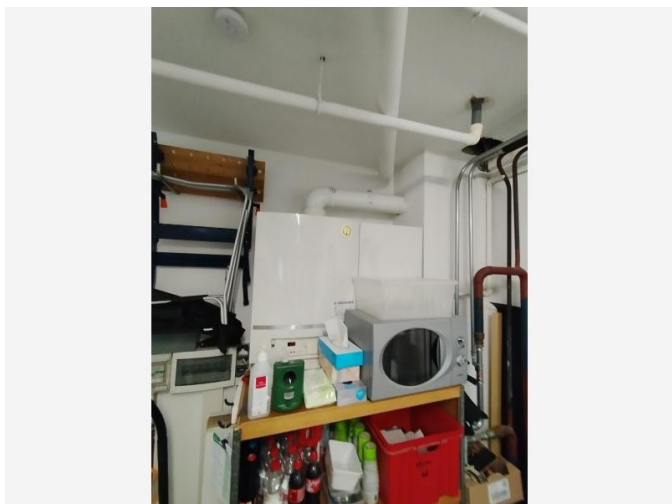
Vrije foto

Bouwjaar toestel 2010/2020.

Toestellen gebouwd na 2001 worden als niet verdacht beschouwd.

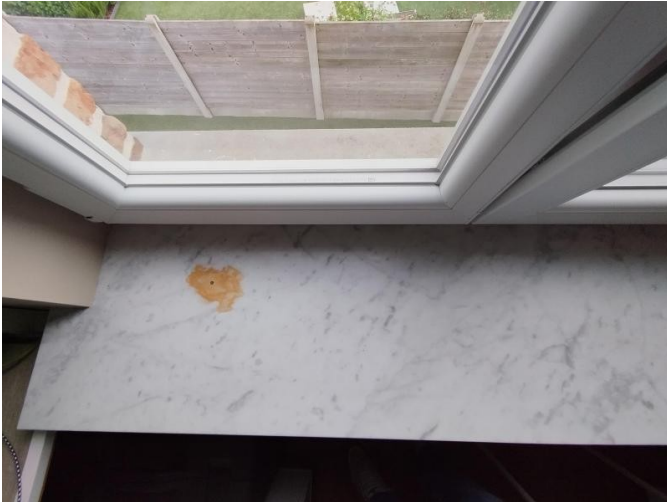
*Vrije foto*

Deurdorpels, vensterbanken en raamtabletten werden gecontroleerd, er werden geen verdachte materialen opgemerkt.

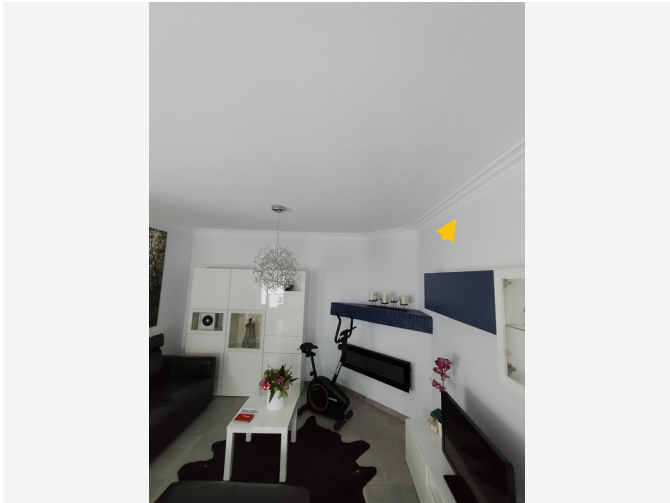
Vrije foto

De sierlijsten zijn niet in pleisterwerk. (frigoliet)

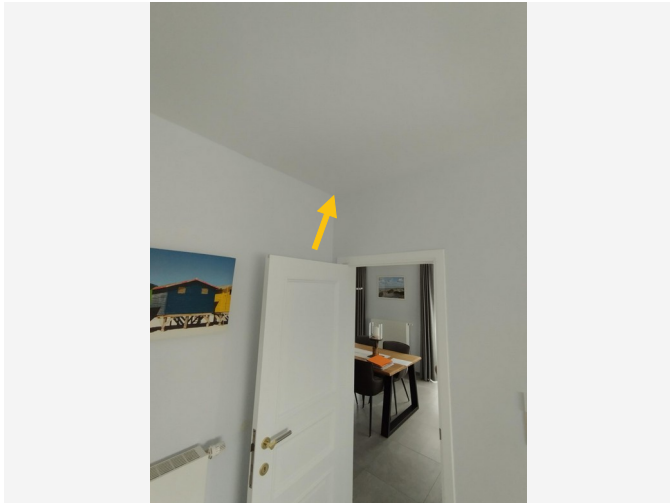
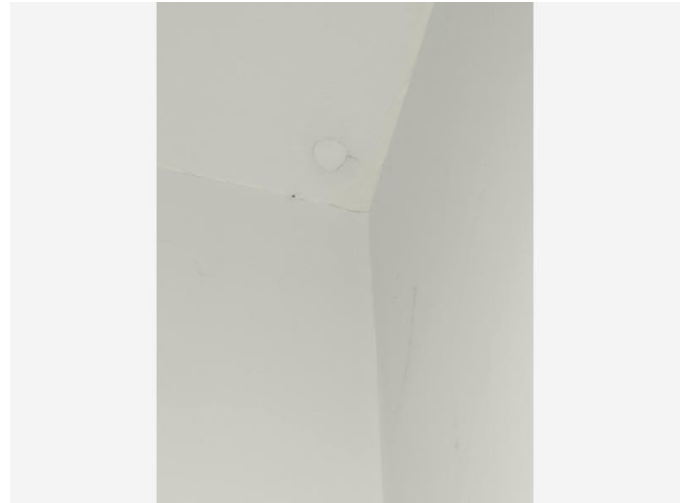
## Fiche 7: Plafondpleister

Geen asbest

| # | Type | Referentie | Resultaat |
|---|---|---|---|
| 7.1 | Mengmonster | 002 | Geen asbest |

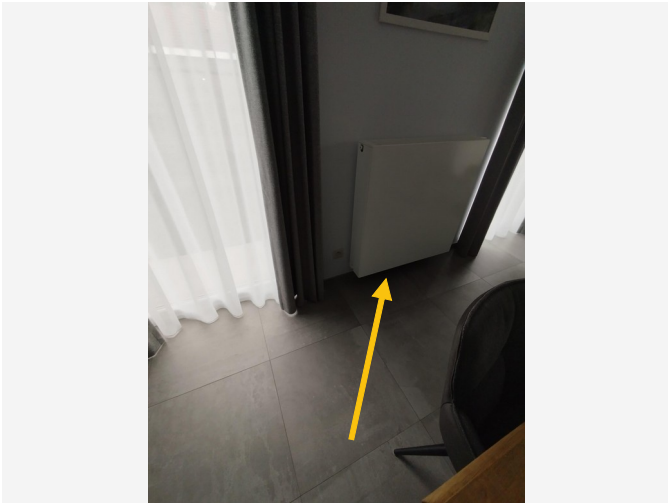
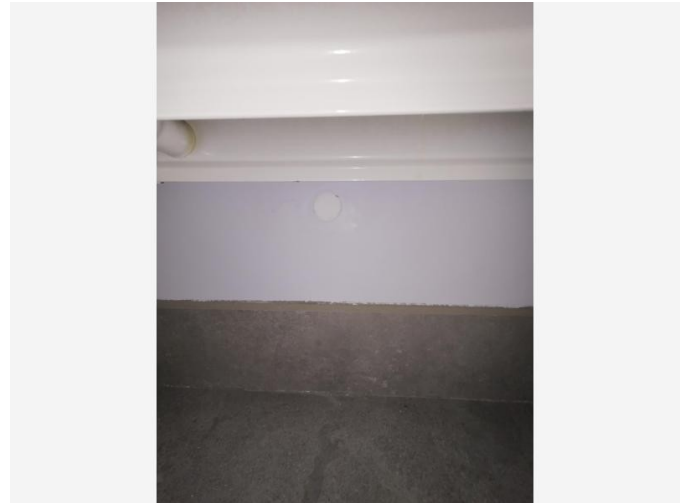
## Fiche 8: Muurpleister

Geen asbest

| # | Type | Referentie | Resultaat |
|---|---|---|---|
| 8.1 | Mengmonster | 001 | Geen asbest |
