# Asbestinventarisatattest

Denderhoutembaan 145, 9400 Ninove

Attestnummer : 20250215-000046.000

Uitgegeven op : 15.02.2025

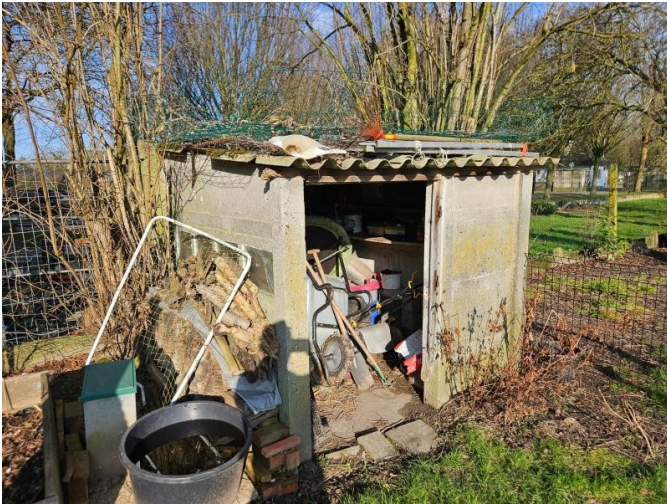
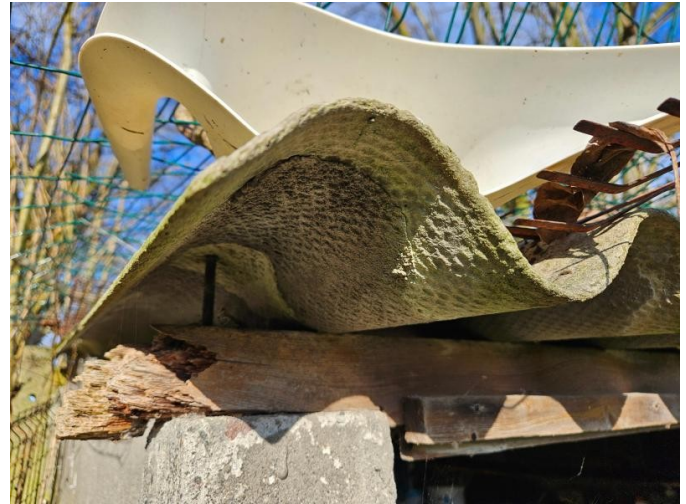
Overzichtsfoto

Detailfoto

| Eindbeoordeling materiaalrisico | Hoog materiaalrisico en/of hoge kans op vezelvrijgave |
| Opmerking | De golfplaten hebben een redelijke staat van verwerking. Er is vastgehecht mos te zien en hier en daar zijn er delen van de platen afgebroken. |

| Toestand van het materiaal | Matig beschadigd, matig verweerd |

**Dringend verwijderen**

- Verwijder dit asbestmateriaal zo snel mogelijk. Volg de toestand goed op.

- Eenvoudige handelingen: mag via doe-het-zelf of door werknemer(s) met opleidingsattest eenvoudige handelingen  
Conform de huidige wetgeving, zoals te vinden op verschillende bronnen, waaronder de website van OVAM, is het toegestaan om hechtgebonden golfplaten zelf te verwijderen.

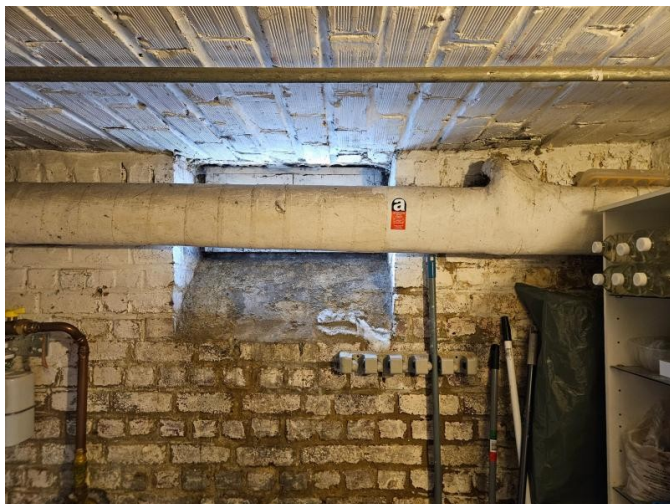
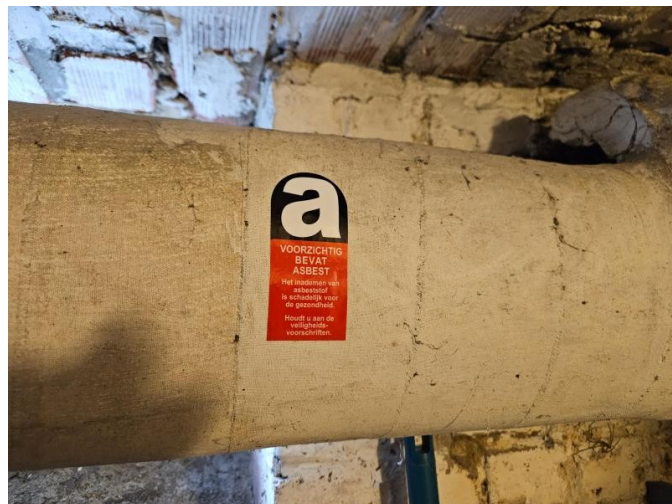
Overzichtsfoto

Detailfoto

| Eindbeoordeling materiaalrisico | Verhoogd materiaalrisico en/of verhoogde kans op vezelvrijgave |

| Toestand van het materiaal | Licht beschadigd, licht verweerd. Intact calciumsilicaatmateriaal of categorie III 'gebondenheid' |

Verwijderen

- Zorg voor een veilig beheer. Vermijd het beschadigen van het asbestmateriaal. Controleer de toestand jaarlijks op wijzigingen.
- Scherm in afwachting van verwijdering het asbestmateriaal af van luchtstromingen en verstoring: bijvoorbeeld door het te verpakken, te fixeren, af te dekken, signalisatie - afbakening aan te brengen, ...

- Hermetische zone (erkend asbestverwijderaar)  
Deze toepassing mag enkel verwijderd worden door een erkend asbestverwijderaar. De verwijderaar zal zelf de beste manier kiezen om de toepassing te verwijderen.

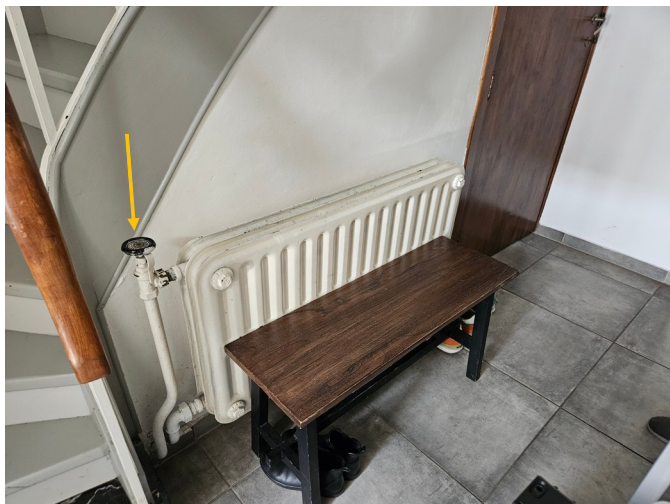
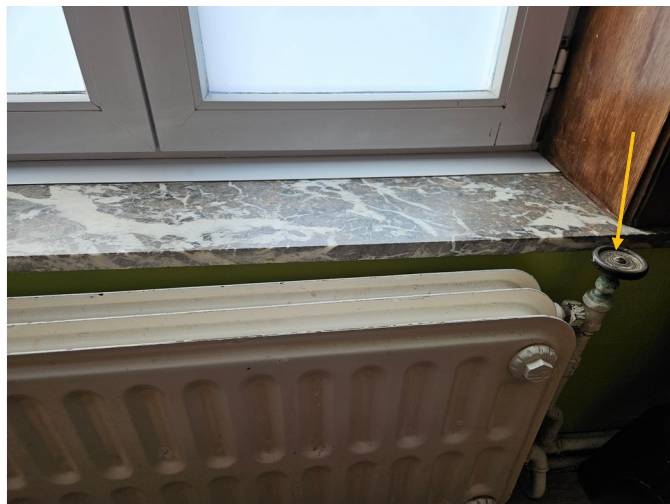
Overzichtsfoto

Detailfoto

| Eindbeoordeling materiaalisico | Laag materiaalisico en/of verlaagde kans op vezelvrijgave |

| Toestand van het materiaal | Onbeschadigd, niet verweerd |

Zorgvuldig beheren

- Zorg voor een veilig beheer. Vermijd het beschadigen van het asbestmateriaal. Controleer de toestand jaarlijks op wijzigingen.
- Voer bijkomende staalname(s) uit.

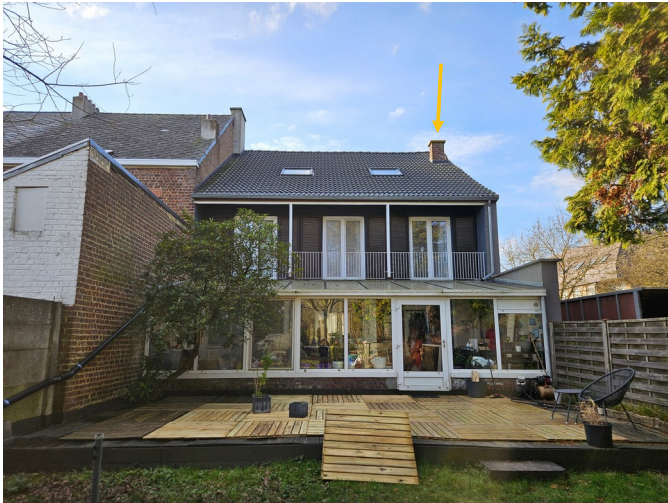
*Situeringsfoto*

**Reden:** Het te onderzoeken materiaal situeert zich hoger dan 3,50 m te rekenen vanaf een veilige ondergrond

**Uitleg van de asbestdeskundige:** De schoorsteen is niet inspecteerbaar omdat de toegang zich situeert op een hoogte van meer dan 3,50 m.

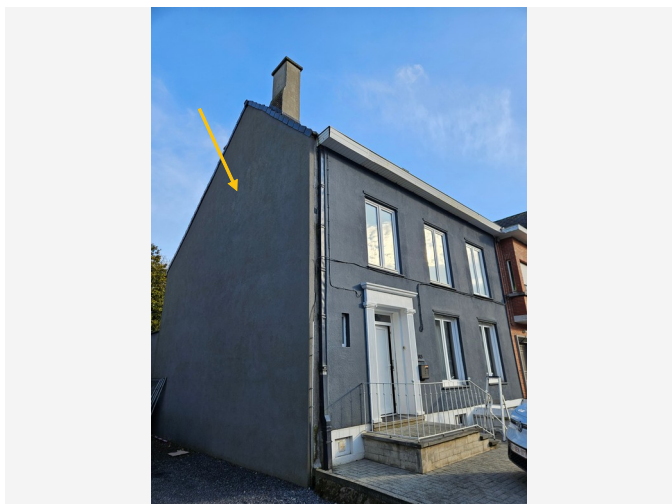
Vrije foto

De gevel aan de noord-zijde van de woning werd geïsoleerd en bezet met crepi in 2018. Hiervan zijn bewijsdocumenten en de staat van de gevel bevestigt dit.

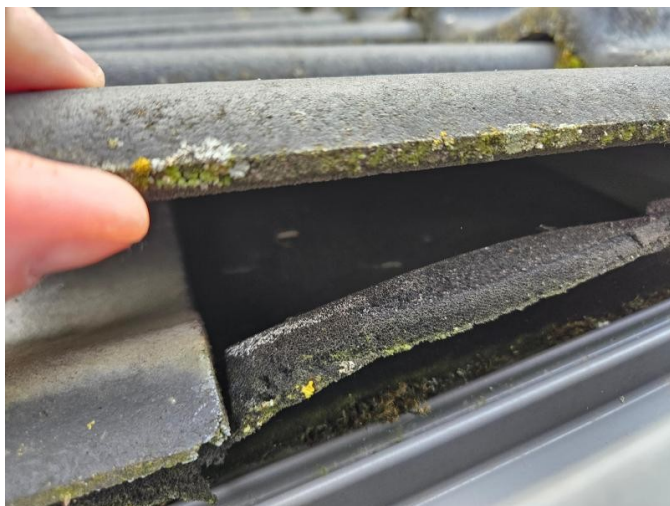
Vrije foto

Tijdens het onderzoek en de controle van het onderdak hebben we vastgesteld dat het uit een niet-asbestverdacht doek/zeil bestaat.

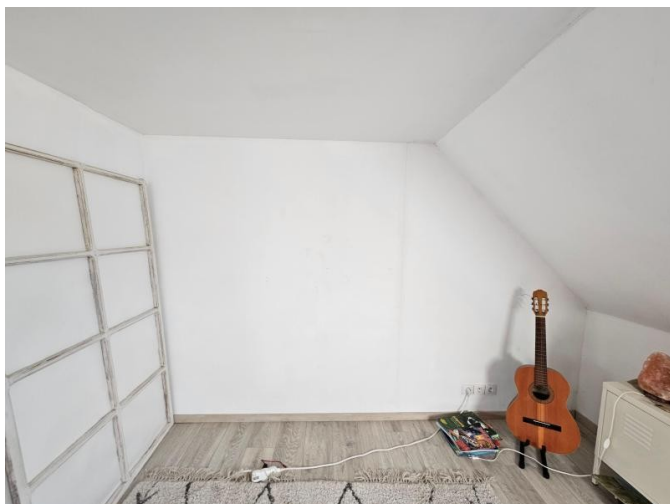
Vrije foto

De zolder is in 2017 afgewerkt met gipskartonplaten, deze zijn niet asbestverdacht. Op foto's van tijdens de werken, aangeleverd door de klant, is te zien dat de muren niet bezet waren met pleister. Er werd een constructie bestaande uit metal-studs geplaatst om de gipskartonplaten tegen te bevestigen. Zowel de muren als de plafonds werden op deze manier afgewerkt.

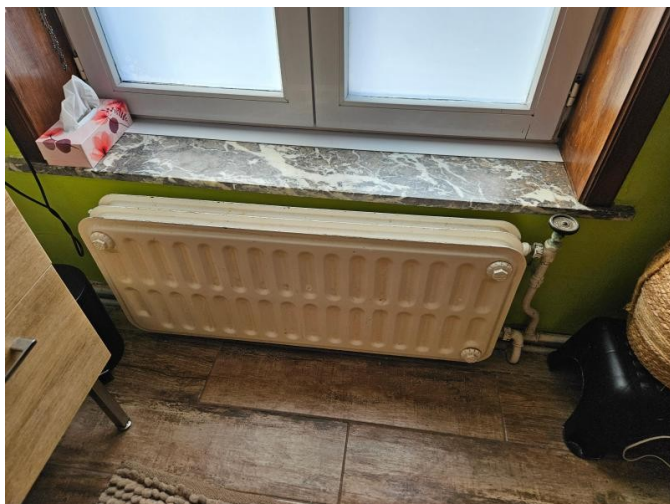
Vrije foto

Tijdens onze inspectie trokken de gietijzeren radiatoren onze aandacht. Deze radiatoren bevatten vaak pakkingen die mogelijk asbestverdacht of asbesthoudend zijn. Omdat wij geen destructieve methoden mogen toepassen, hebben we visueel aan de buitenzijde geen pakkingen kunnen vaststellen. Bij renovatie of sloop is een destructief onderzoek naar deze radiatoren echter noodzakelijk, aangezien de kans groot is dat ze asbesthoudende pakkingen bevatten. Bij normaal gebruik van de radiatoren kan er geen gevaar zijn voor blootstelling aan asbest.

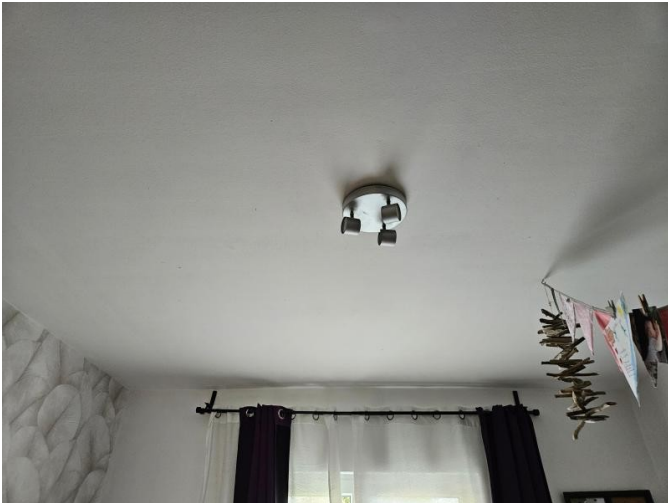
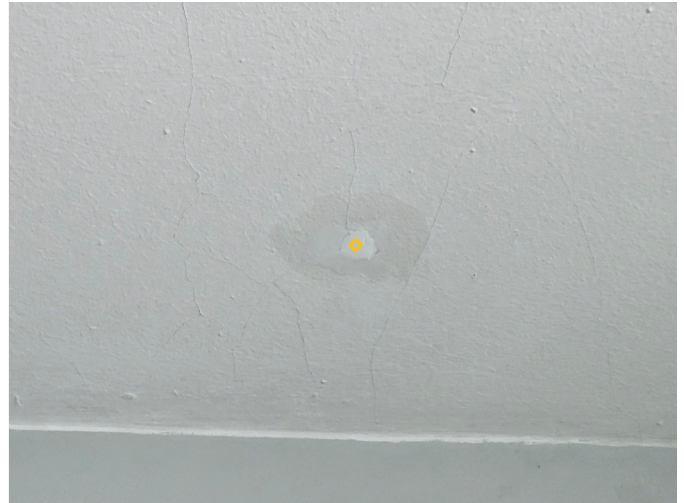
## Fiche 9: Pleisterwerk plafonds

Overzichtsfoto

Detailfoto

Geen asbest

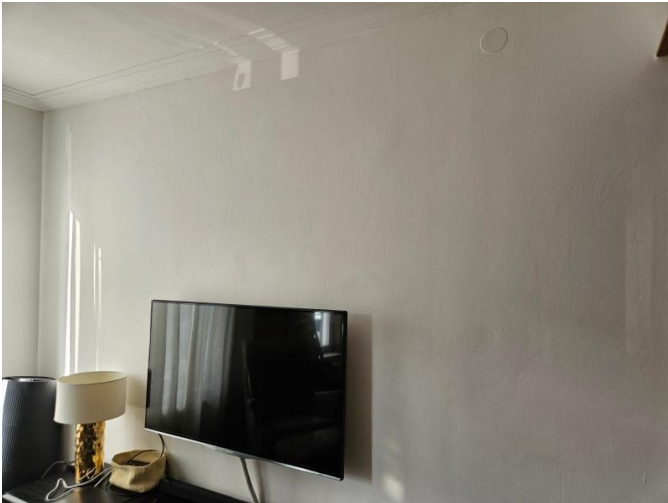
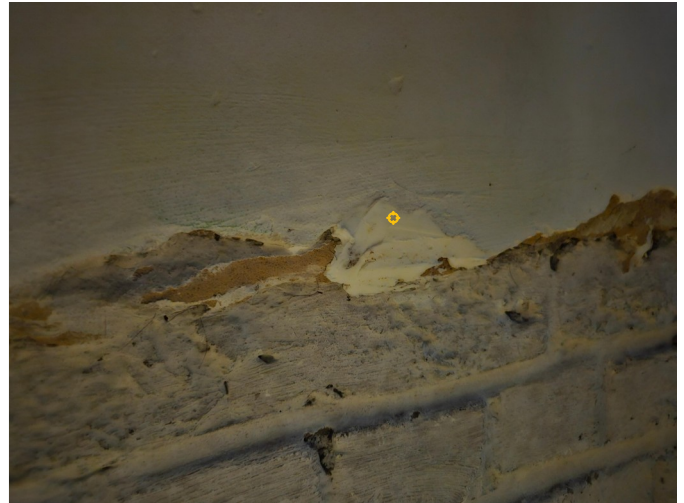
## Fiche 10: Pleisterwerk muren

Overzichtsfoto

Detailfoto

Geen asbest
