# Asbestinventarisat attest

Ninoofsesteenweg 922/201, 1703 Dilbeek

Attestnummer : 20250701-000305.000

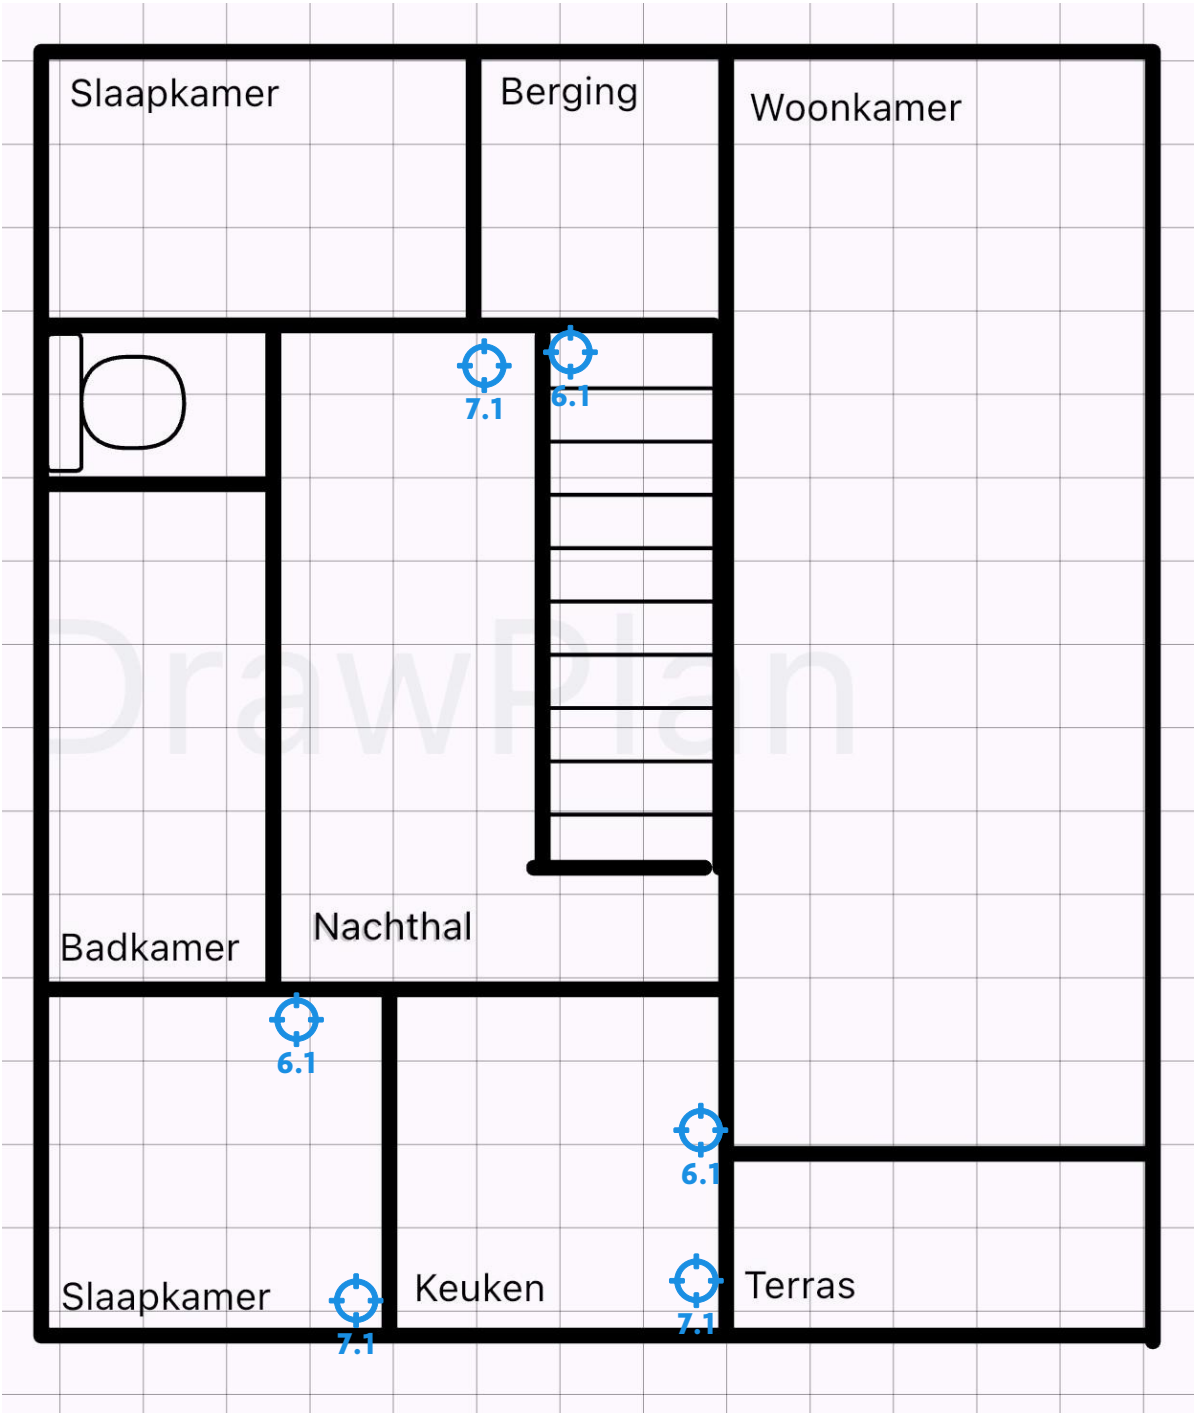
Plan 1.1: Glv

plafonds bepleisterd. excl badkamer en wc.  
muren bepleisterd.

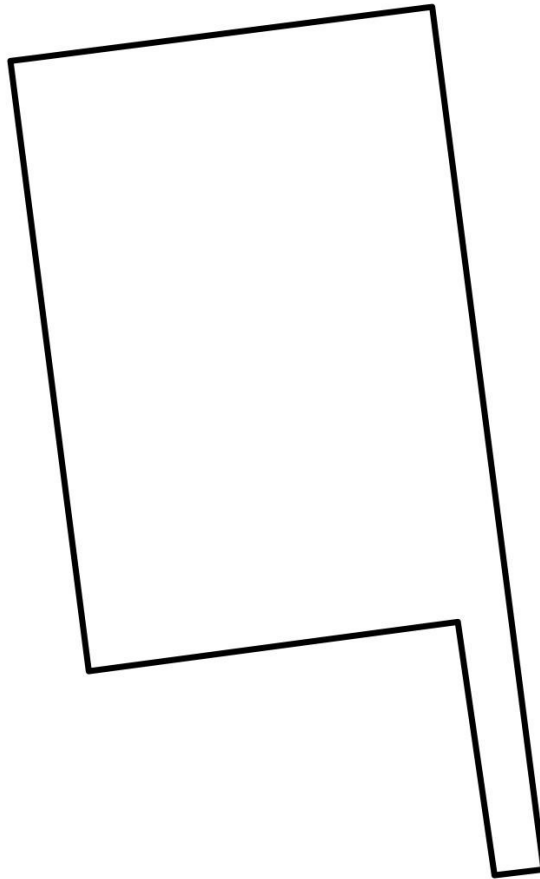
## Plan 1.3: Appartement gebouw plan

gevel bevat crepi en spuitkurk.  
Alle ramen bevatten siliconen.

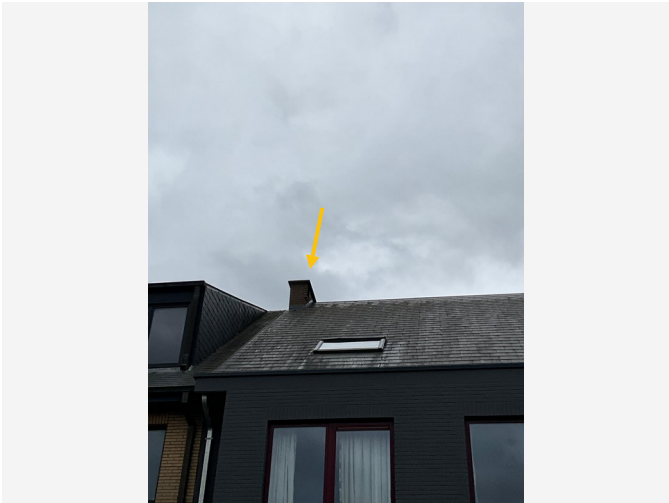
Situeringsfoto

**Reden:** Het te onderzoeken materiaal situeert zich hoger dan 3,50 m te rekenen vanaf een veilige ondergrond

**Uitleg van de asbestdeskundige:** Bij werken (dak of reiniging schouw) kan een stelling geplaatst worden, het is niet duidelijk of er asbestverdachte materialen aanwezig zijn in de schouw.

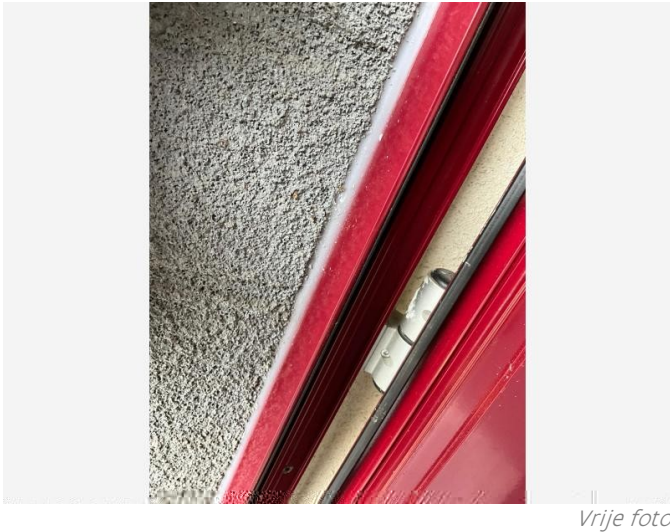
De gebruikte siliconen kit is niet asbestverdacht

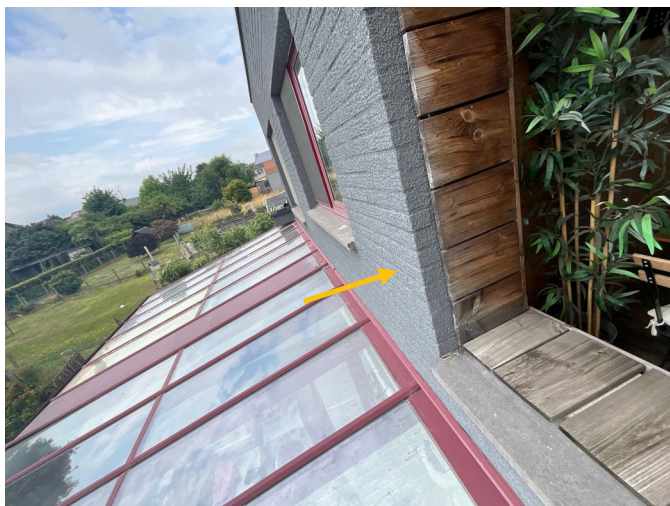
De crepi is geplaatst na 2001 en is niet asbestverdacht (bewijsdocument in bijlage)

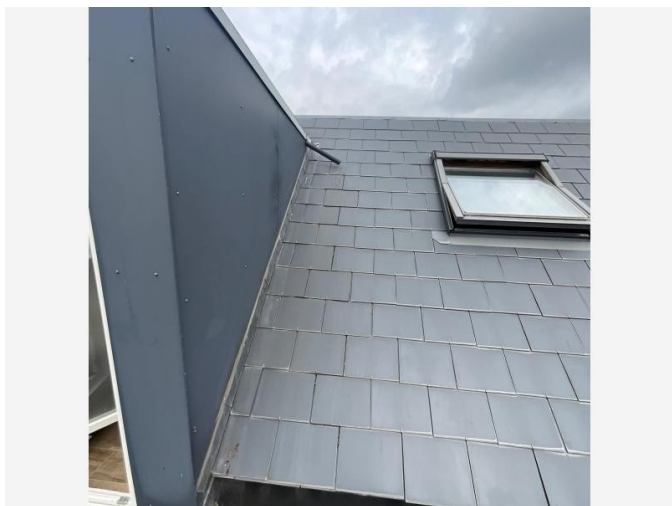
Het dak werd gecontroleerd (via zolder en plat dak). Er is geen verdacht onderdak vastgesteld . Dak gerenoveerd bewijsdocument in bijlage.

Deze handeling is een steekproef , er is geen garantie dat het volledige dak met éénzelfde materiaal is opgebouwd. Dit kan enkel via destructief onderzoek vastgesteld worden.

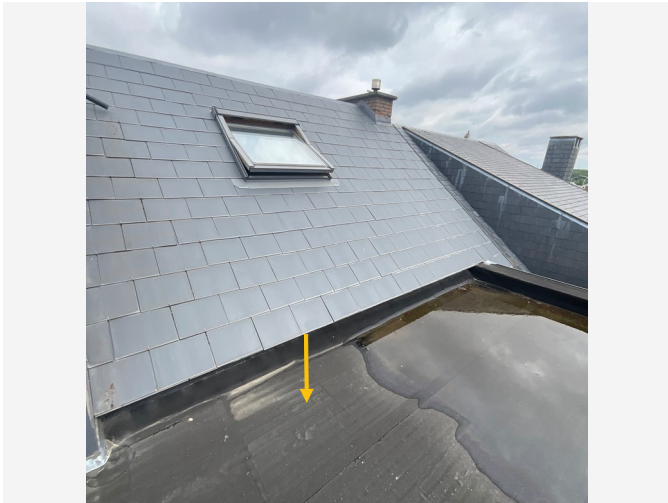
Platdak bestaat uit epdm rubber deze is niet verdacht( het is niet gekend wat eronder zich bevindt bij werken extra controle aangewezen)

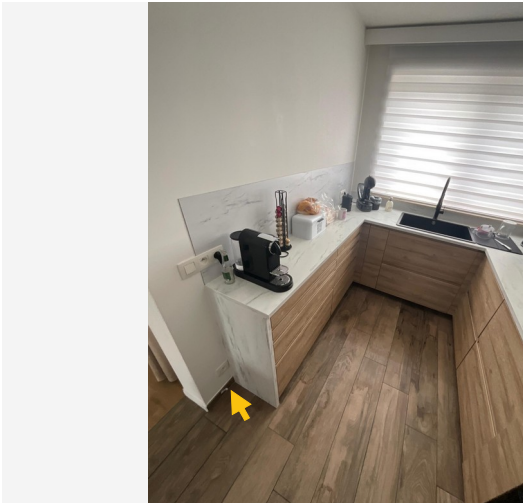
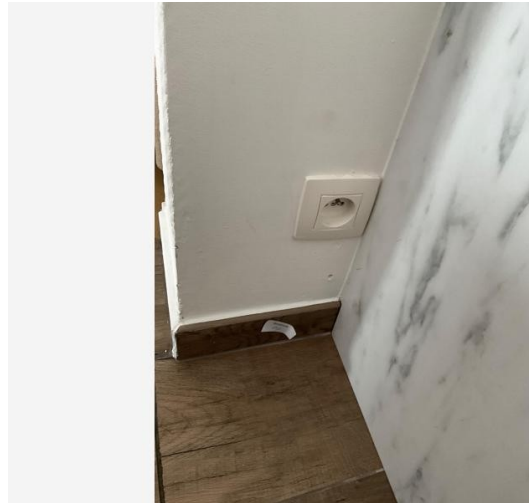
## Fiche 6: Muurpleister

Geen asbest

| # | Type | Referentie | Resultaat |
|---|---|---|---|
| 6.1 | Mengmonster | 1 | Geen asbest |

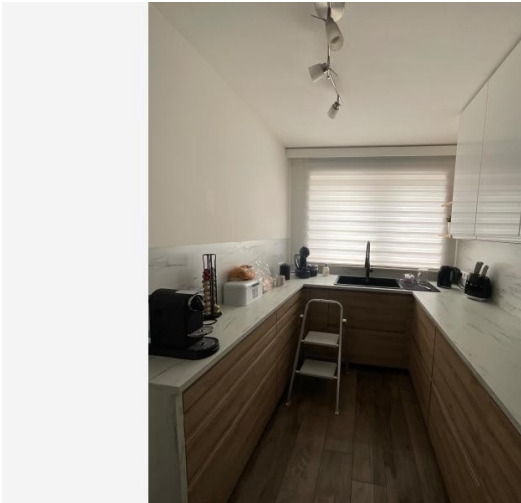
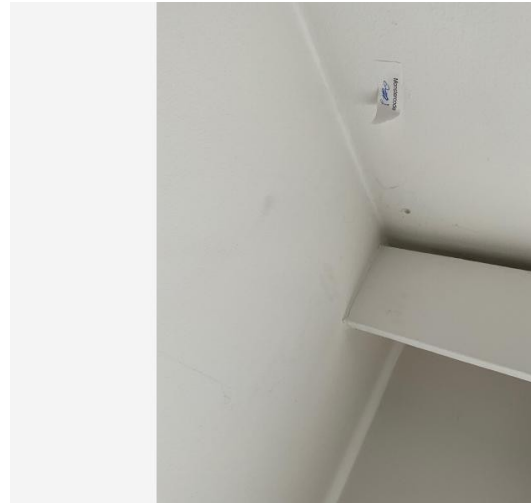
## Fiche 7: Plafondpleister

Geen asbest

| # | Type | Referentie | Resultaat |
|---|---|---|---|
| 7.1 | Mengmonster | 2 | Geen asbest |
