# Asbestinventarisatetest

Kouterbaan 53A, 9400 Ninove

Attestnummer : **20250728-000251.000**

**Asbestveilig** (maar mogelijk niet asbestvrij)

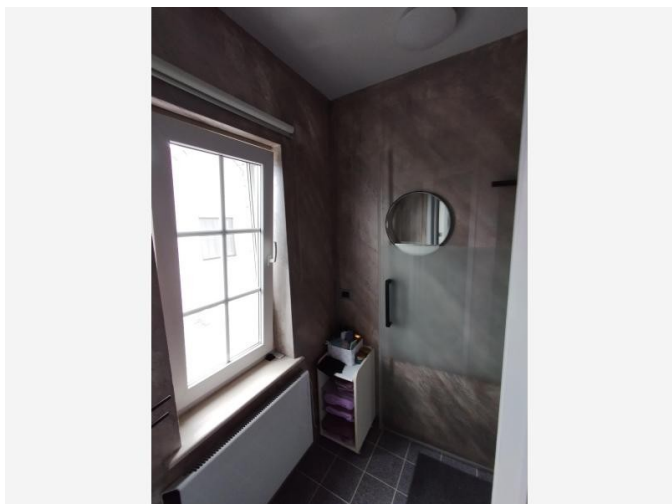
## Fiche 1: Kit niet verdacht (visueel vastgesteld)

De gebruikte siliconen kit is niet asbestverdacht

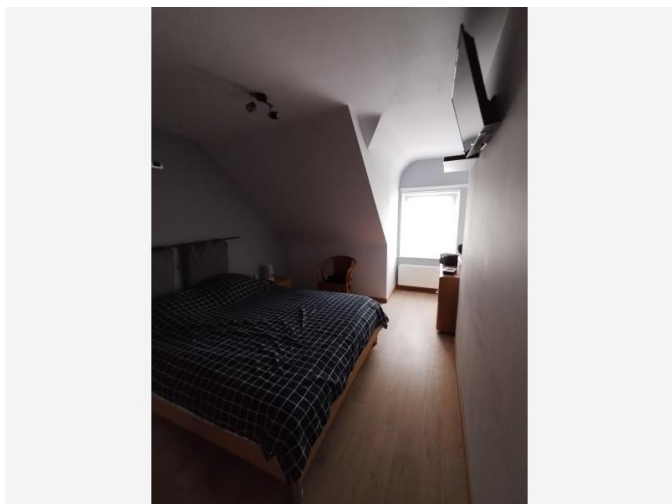
Alle plafonds zijn afgewerkt met valse plafonds in plaatmateriaal. Het is niet duidelijk of er pleisterwerk of ander verdacht asbestmateriaal aanwezig is achter deze valse plafonds, het is aangewezen om bijkomend onderzoek uit te voeren bij werken. Het plafond bestaat uit gipsplaten. Zonder destructieve handeling is het niet mogelijk om na te gaan of er asbesthoudende materialen aanwezig zijn achter de plafondafwerking. Als bij sloop of renovatie blijkt dat er boven dit plafond nog pleisterwerk aanwezig is, moet dit bemonsterd worden.

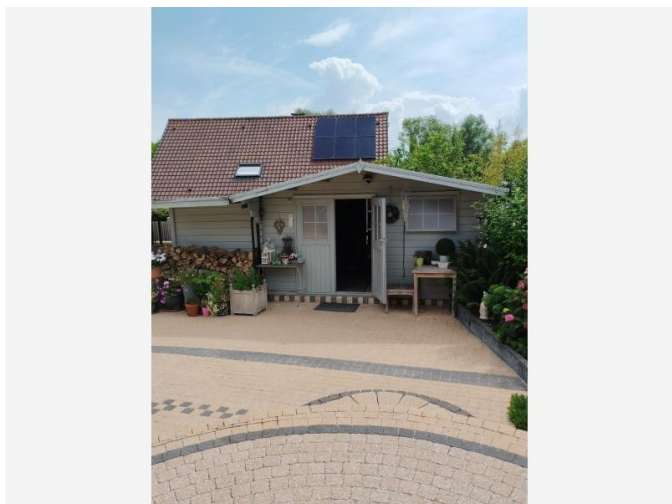
tuinhuis aangekocht bij Macro in 2001.

Dak in shingles. Geen asbestverdachte materialen.

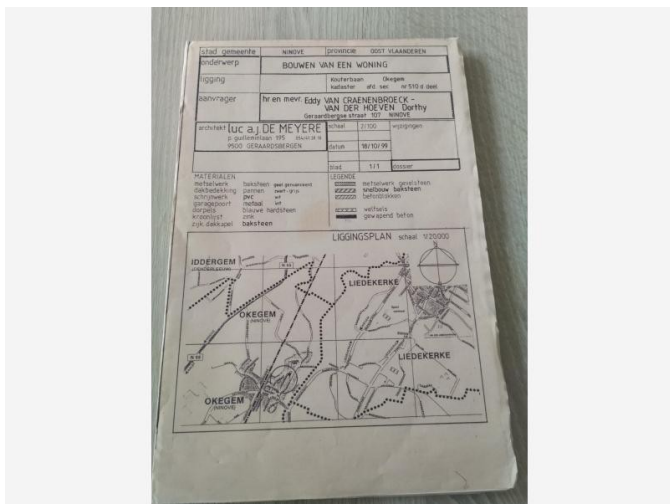
De woning betreft een prefab woning gebouwd in 1999 met gedetailleerd lastenboek (zie bewijsdocumenten).

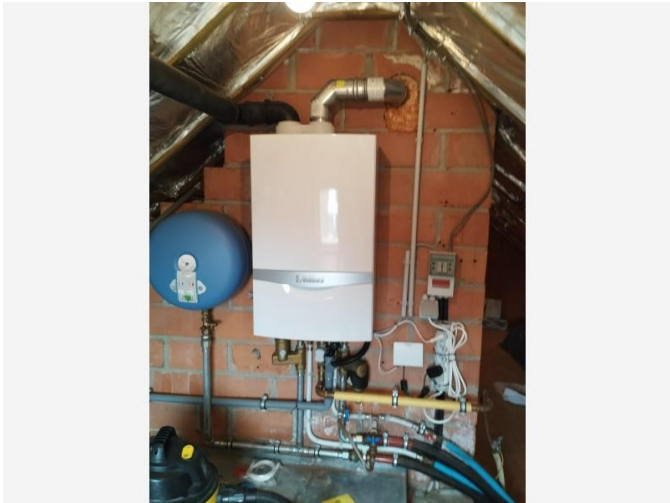
De CV ketel werd gecontroleerd, deze hangt op zolder en is niet asbestverdacht.

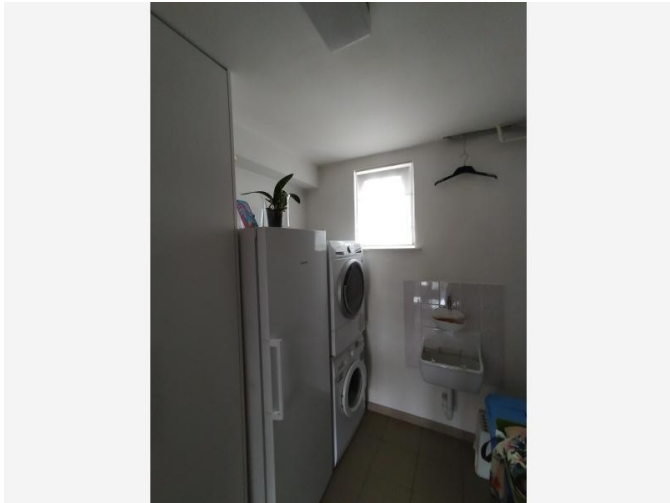
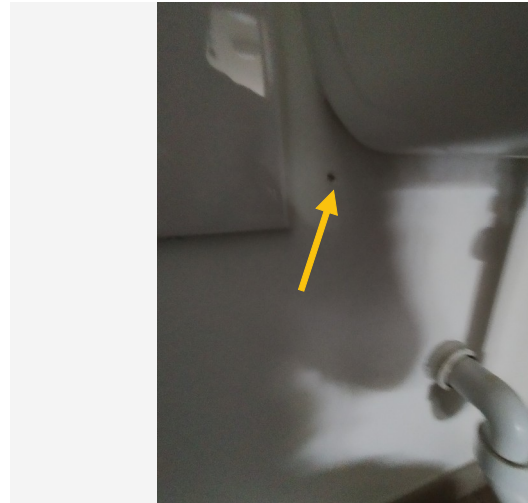
Geen asbest

| # | Type | Referentie | Resultaat |
|---|---|---|---|
| 6.1 | Mengmonster | 01 | Geen asbest |

| Opmerking | <p>Volgens het inspectieprotocol is een monstername van het pleisterwerk verplicht om dit te identificeren als niet-asbesthoudend.</p> <p>Locatie staalnames: inkomhal / traphal, nachthal, traphal kelder, wasplaats. Cv-ruimte is op zolder.</p> <p>De vermelde oppervlaktes en volumes betreffen een beredeneerde schatting. Er worden geen rechten verleend aan deze oppervlaktes/volumes. De dikte is een schatting die voorkomt uit de monsterplaatsen en is daarom niet altijd representatief.</p> |

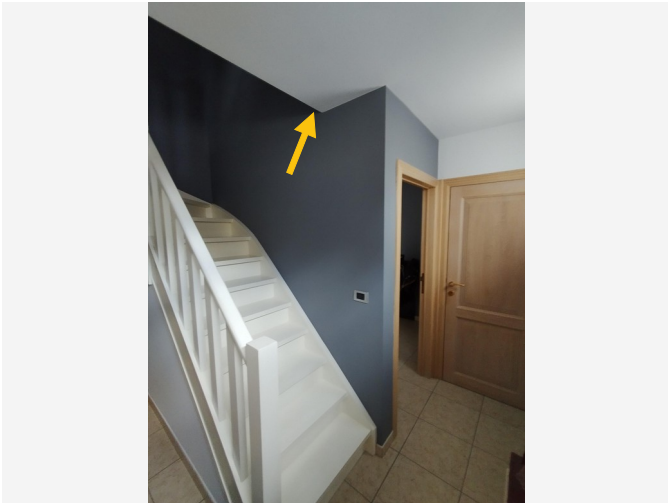
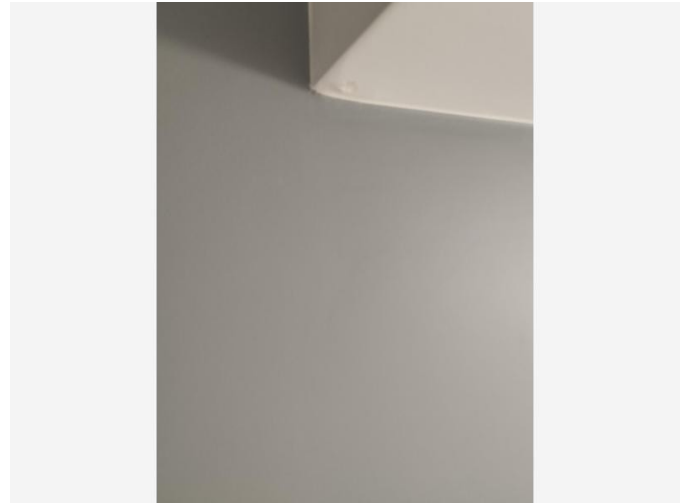
## Fiche 7: Plafondpleister

Geen asbest

| # | Type | Referentie | Resultaat |
|---|---|---|---|
| 7.1 | Mengmonster | 02 | Geen asbest |

| Opmerking | <p>Volgens het inspectieprotocol is een monstername van het pleisterwerk verplicht om dit te identificeren als niet-asbesthoudend.</p> <p>Locatie staalnames: traphal, wasplaats. Cv-ruimte is op zolder. Bovenverdieping heeft plafonds in gyproc.</p> <p>De vermelde oppervlaktes en volumes betreffen een beredeneerde schatting. Er worden geen rechten verleend aan deze oppervlaktes/volumes. De dikte is een schatting die voorkomt uit de monsterplaatsen en is daarom niet altijd representatief.</p> |

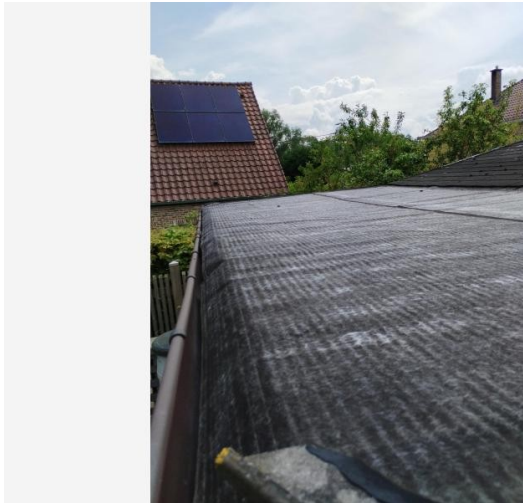
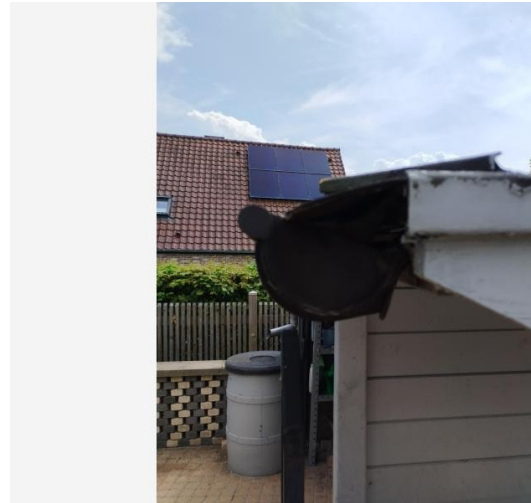
## Fiche 8: Roofing (met staalname)

Geen asbest

| # | Type | Referentie | Resultaat |
|---|---|---|---|
| 8.1 | Puntmonster | 04 | Geen asbest |

| Opmerking | <p>Er werd een staal genomen aan een uitstekend stuk roofing waardoor de waterdichtheid niet in het gedrang komt van de opstand.</p> <p>De vermelde oppervlaktes, diktes en volumes betreffen een beredeneerde schatting. Er worden geen rechten verleend aan deze oppervlaktes/diktes/volumes.</p> |

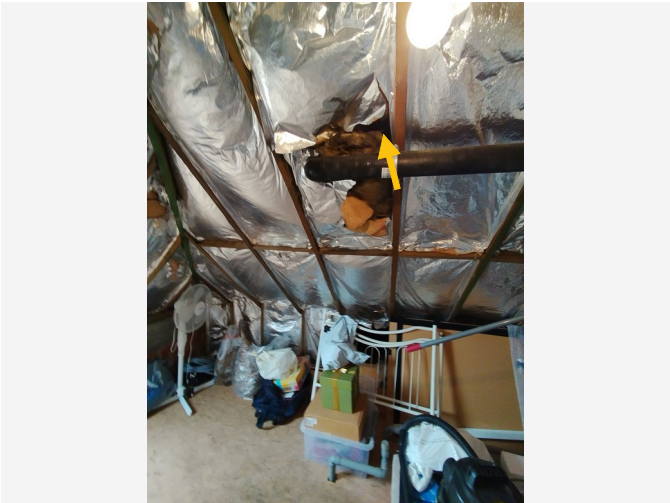
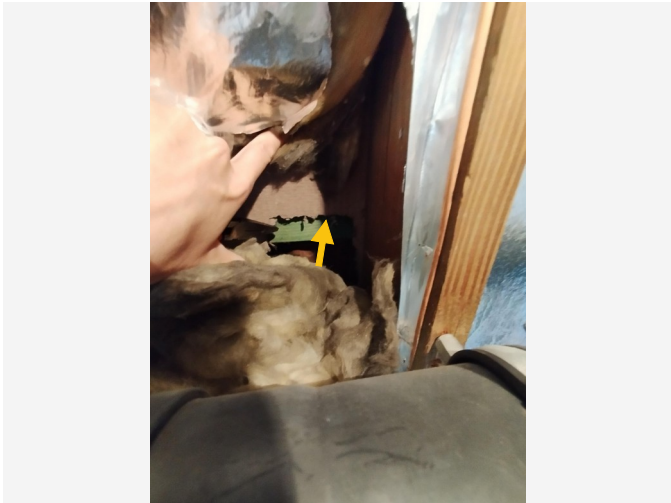
Geen asbest

| # | Type | Referentie | Resultaat |
|---|---|---|---|
| 9.1 | Puntmonster | 03 | Geen asbest |

| Opmerking | <p>De vermelde oppervlaktes, diktes en volumes betreffen een beredeneerde schatting. Er worden geen rechten verleend aan deze oppervlaktes/diktes/volumes.</p> <p>Deze handeling is een steekproef , er is geen garantie dat het volledige dak met éénzelfde materiaal is opgebouwd. Dit kan enkel via destructief onderzoek vastgesteld worden.</p> |
