# Asbestinventarisatetest

Burg. Rollierstraat 41, 9470 Denderleeuw

Attestnummer : 20250728-000259.000

Uitgegeven op : 28.07.2025

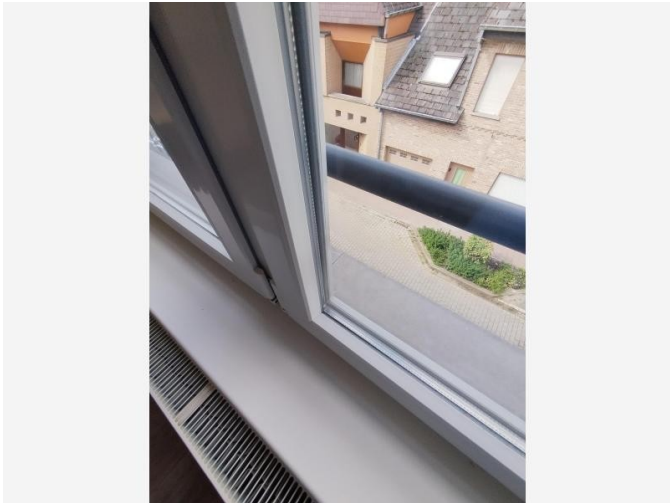
De gebruikte siliconen kit is niet asbestverdacht

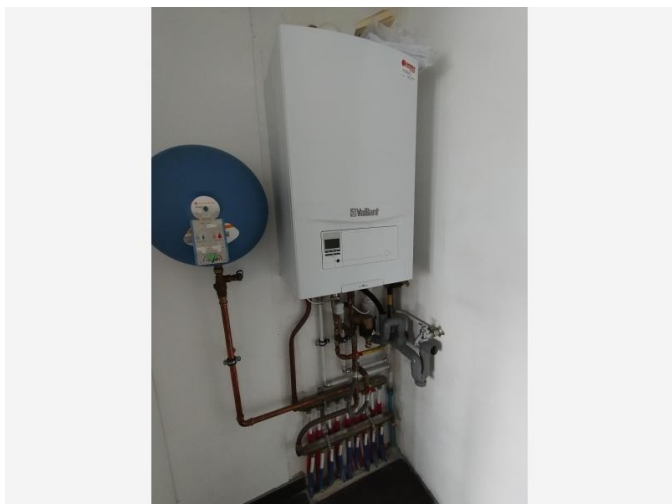
De CV ketel werd gecontroleerd en is niet asbestverdacht.

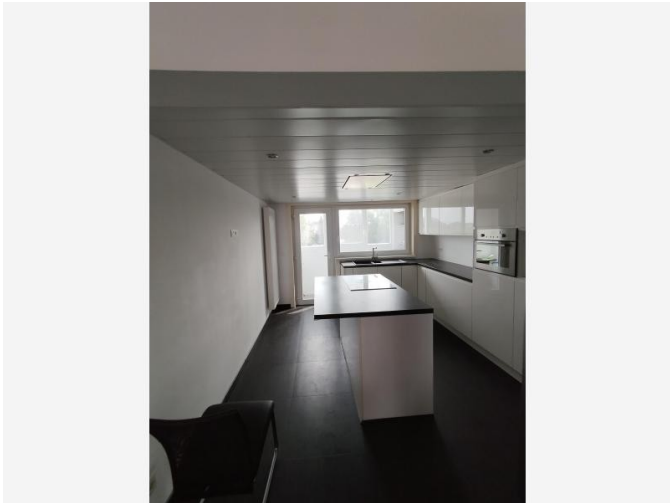
Alle plafonds zijn afgewerkt met valse plafonds in planken. Zonder destructieve handeling is het niet mogelijk om na te gaan of er asbesthoudende materialen aanwezig zijn achter de plafondafwerking. Als bij sloop of renovatie blijkt dat er boven dit plafond nog pleisterwerk aanwezig is, moet dit bemonsterd worden.

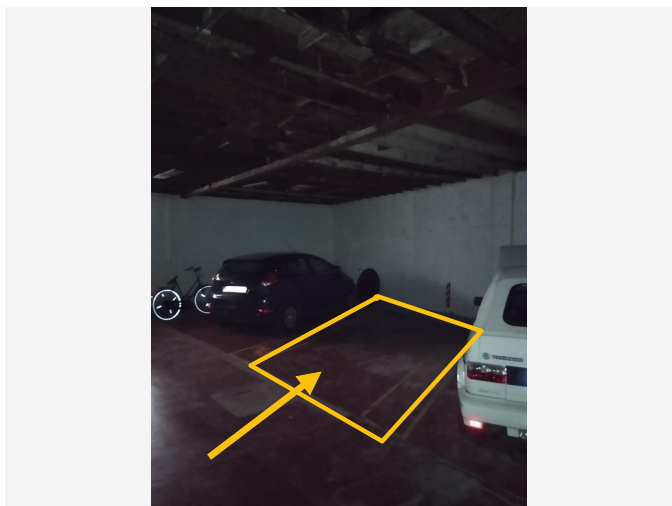
geen asbestverdachte materialen in de autostaanplaats.

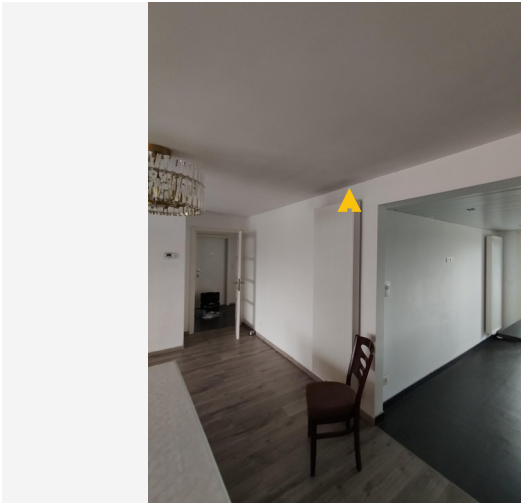
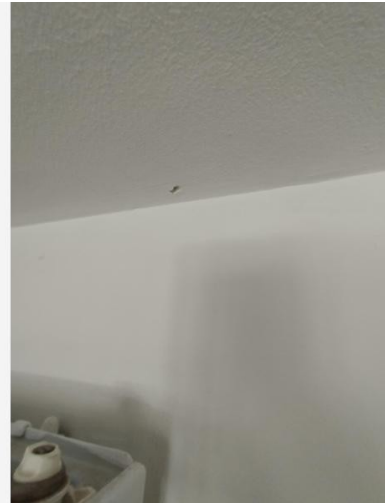
## Fiche 5: Plafondpleister

Geen asbest

| # | Type | Referentie | Resultaat |
|---|---|---|---|
| 5.1 | Mengmonster | 02 | Geen asbest |

| Opmerking | <p>Volgens het inspectieprotocol is een monstername van het pleisterwerk verplicht om dit te identificeren als niet-asbesthoudend.</p> <p>Locatie staalnames: cv-ruimte, living, kast in de inkomhal. De natte ruimten (badkamer en keuken) hebben een vals plafond in pvc platen.</p> <p>De vermelde oppervlaktes en volumes betreffen een beredeneerde schatting. Er worden geen rechten verleend aan deze oppervlaktes/volumes. De dikte is een schatting die voorkomt uit de monsterplaatsen en is daarom niet altijd representatief.</p> |

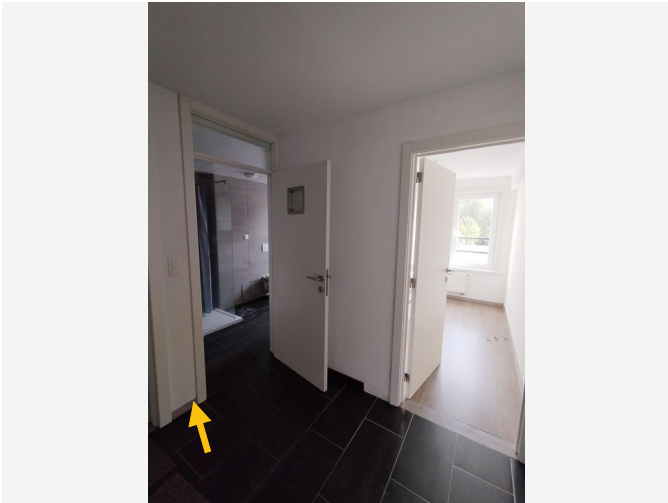
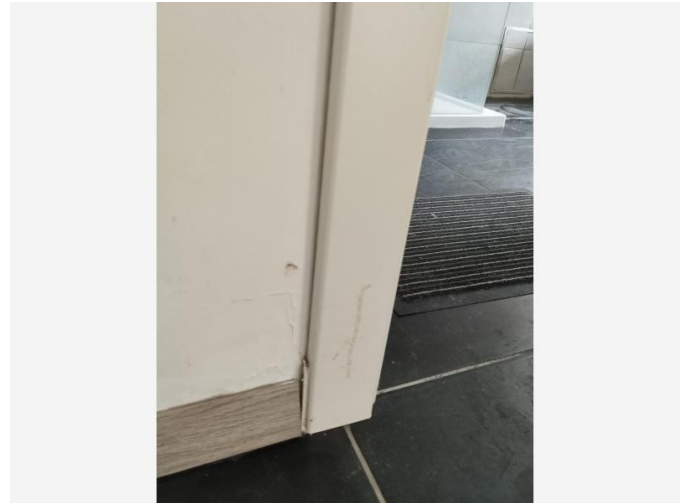
## Fiche 6: Muurpleister

Geen asbest

| # | Type | Referentie | Resultaat |
|---|---|---|---|
| 6.1 | Mengmonster | 01 | Geen asbest |

| Opmerking | <p>Volgens het inspectieprotocol is een monstername van het pleisterwerk verplicht om dit te identificeren als niet-asbesthoudend.</p> <p>Locatie staalnames: slaapkamer, inkomhal.</p> <p>Enkel de buitenmuren zijn hier en daar bepleisterd. De binnenwanden zijn met gyprocpanelen bekleed.</p> <p>De vermelde oppervlaktes en volumes betreffen een beredeneerde schatting. Er worden geen rechten verleend aan deze oppervlaktes/volumes. De dikte is een schatting die voorkomt uit de monsterplaatsen en is daarom niet altijd representatief.</p> |
