# Asbestinventarisatetest

Herststraat 13, 1761 Roosdaal

Attestnummer : 20241217-000057.000

**Niet-asbestveilig**

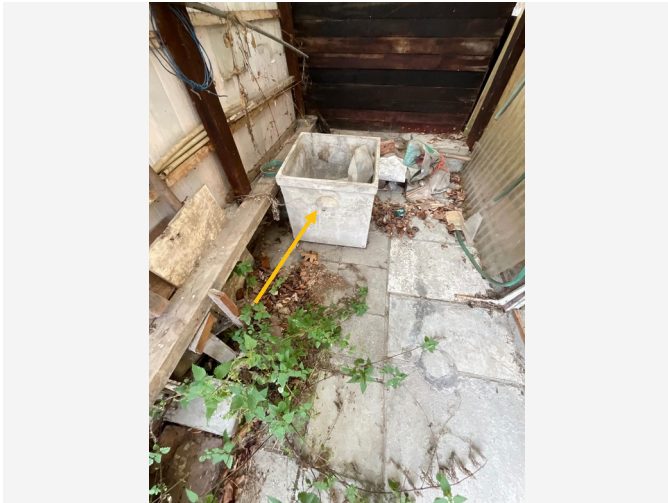
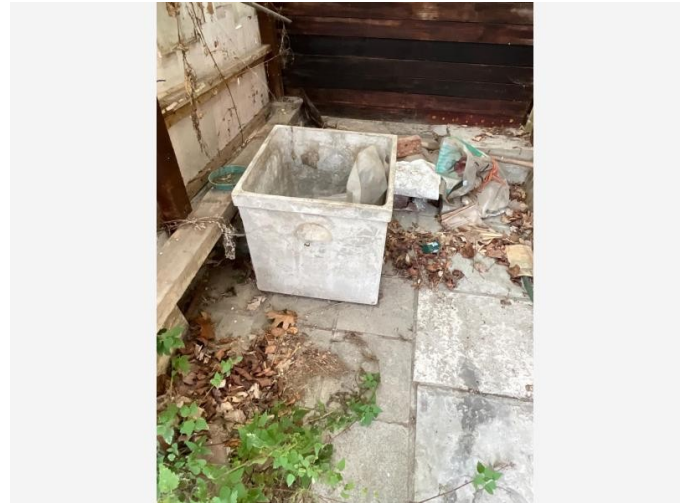
| Fiche 1: Bloembak..... | 17 |

| Beschrijving | Type | Actie |
|---|---|---|
| 1. Bloembak | Asbestmateriaal | Dringend verwijderen |

| Beschrijving | Bloembak |
| Bindmiddel van asbestmateriaal | Cement |
| Gebondenheid op basis van bindmiddel | Hecht |
| Hoeveelheid (gewicht - aantal) | <ul style="list-style-type: none"><li>10,00 kg - 1 stuk</li></ul> |

**Dringend verwijderen**

- Verwijder het asbestafval.

- Eenvoudige handelingen: mag via doe-het-zelf of door werknemer(s) met opleidingsattest eenvoudige handelingen  
EH via doe-het zelf

Bij de gemeente of het plaatselijk containerpark kan je afsluitbare zakken opvragen om het afval dubbel te verpakken en het af te voeren als hechtgebonden materiaal naar het containerpark. Bescherm jezelf voldoende met de nodige PBM's (mondmasker FFP3, handschoenen, Tyvec, ...).

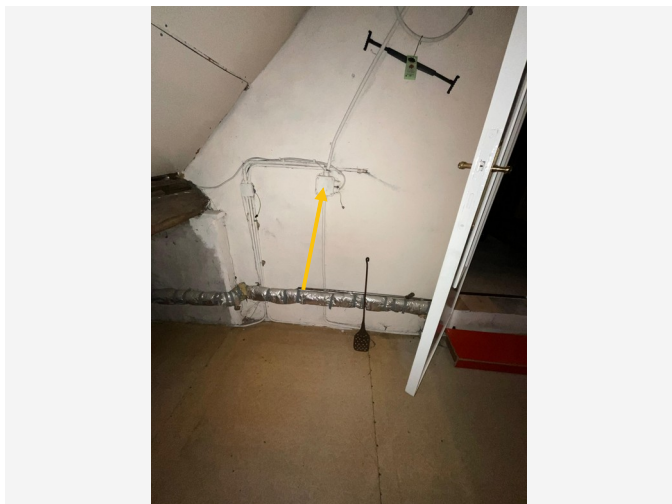
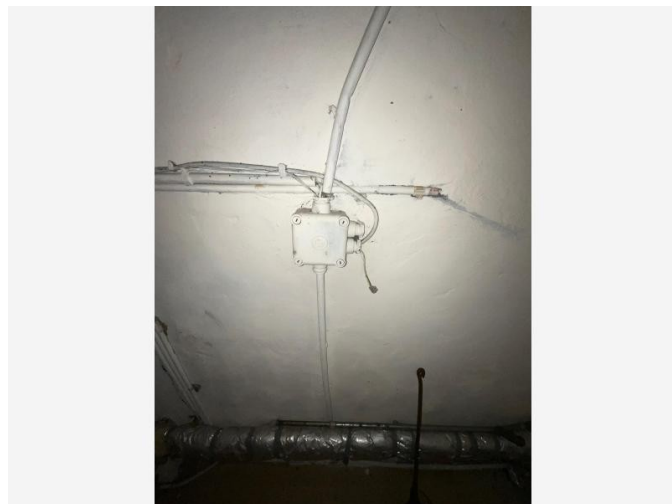
| Fiche 2: Bakelieten bakje..... | 19 |

| Eindbeoordeling materiaalrisico | Laag materiaalrisico en/of verlaagde kans op vezelvrijgave |

| Asbestsoort (vezeltype) | Crocidoliet aanwezig |
| Asbestconcentratie | Laag (< 50%) |
| Toestand van het materiaal | Onbeschadigd, niet verweerd |

| Beschrijving | Bakelieten bakje |
| Asbestmateriaal | Plaat, paneel, tablet - Type Bakeliet |
| Opmerking | <p>De doorgegeven aantallen zijn een schatting, het is mogelijk dat er meerdere bakeliet toepassingen aanwezig zijn.</p> <p>Het is moeilijk te bepalen of de bakeliettoepassingen in de woning ook effectief asbesthoudend zijn (het kan ook gaan om de asbestvrije variant).</p> <p>-Er werd geen monster genomen omw beschadiging aan een elektrisch gerelateerde toepassing, extra controle bij verwijdering van het verdacht materiaal. Vermoedelijk zullen de toepassingen verwijderd worden bij aanpassing van het elektriciteitsnetwerk.</p> <p>Let op! De meterkast is waarschijnlijk eigendom van Fluvius. In dat geval mag u deze niet zelf verwijderen. Neem bij vragen contact op met Fluvius.</p> |

Zorgvuldig beheren

- Zorg voor een veilig beheer. Vermijd het beschadigen van het asbestmateriaal. Controleer de toestand jaarlijks op wijzigingen.

- Eenvoudige handelingen: mag via doe-het-zelf of door werknemer(s) met opleidingsattest eenvoudige handelingen  
Schakelaars, stopcontacten en andere gelijkaardige toepassingen kunnen eenvoudig losgeschroefd worden --> EH doe-het-zelf.

Tellerkast : De toepassing dient verwijderd te worden door de netbeheerder, vermoedelijk word dit uitgevoerd wanneer de oude meterkast vervangen word door een digitale meter.

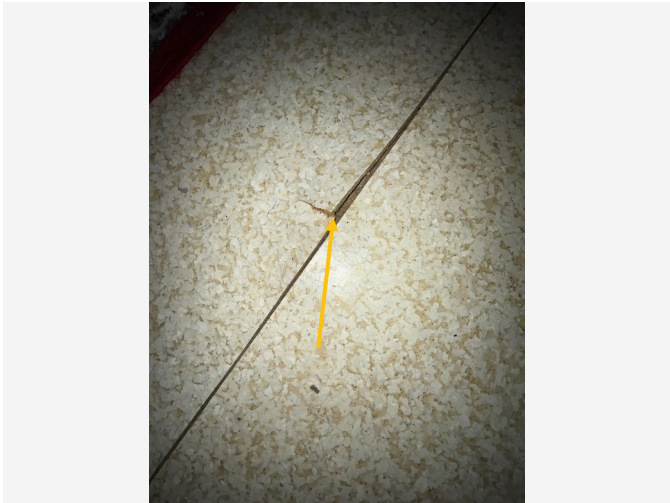
| Fiche 3: Vinyl vloerzeilen (niet verdacht)..... | 23 |

Volgens expertise kunnen we deze vinyl vloerzeilen als niet asbest verdacht beschouwen (soepel en flexibel van structuur.)

(onderkant met jute/koord)

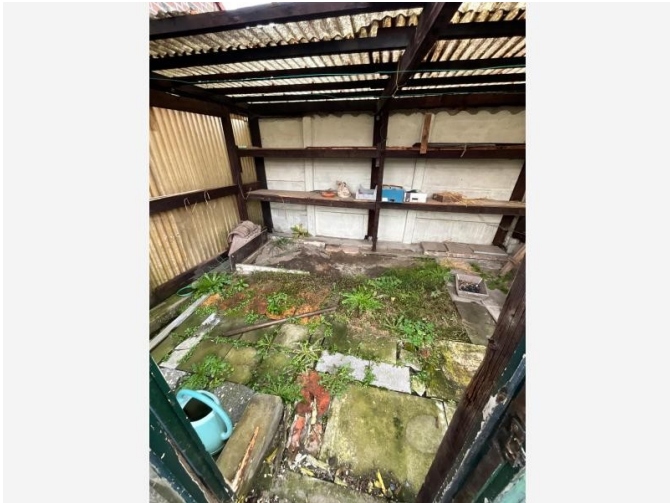
| Fiche 4: Ruimte werd gecontroleerd (niets verdacht)..... | 24 |

De (RUIMTE) werd gecontroleerd, er werden geen asbest-verdachte materialen gezien.

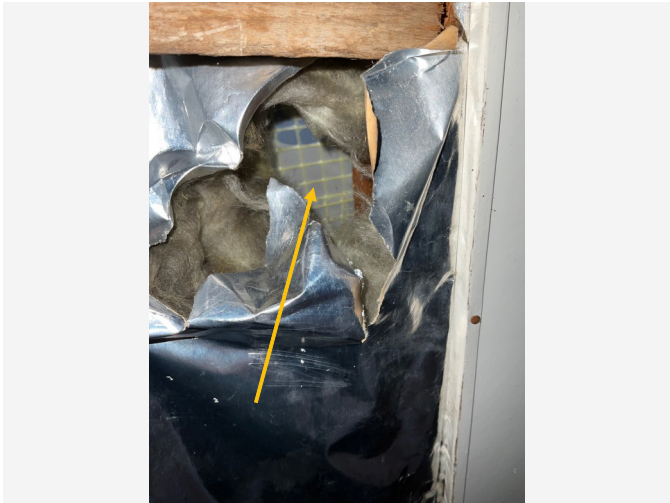
| Fiche 5: Onderdak (soepel)..... | 25 |

Het onderdak werd gecontroleerd. Het onderdak aanwezig is soepel, dit is niet verdacht.

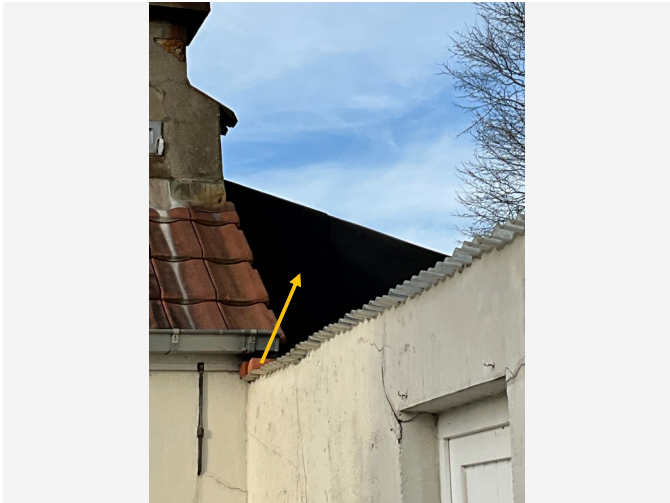
| Fiche 6: EPDM plat dak..... | 26 |

Het plat dak werd gecontroleerd, er ligt EPDM op het plat dak, dit is niet asbest-verdacht. Het is mogelijk dat er wel nog verdachte onderlagen aanwezig zijn. Deze dienen gecontroleerd te worden bij renovatie.

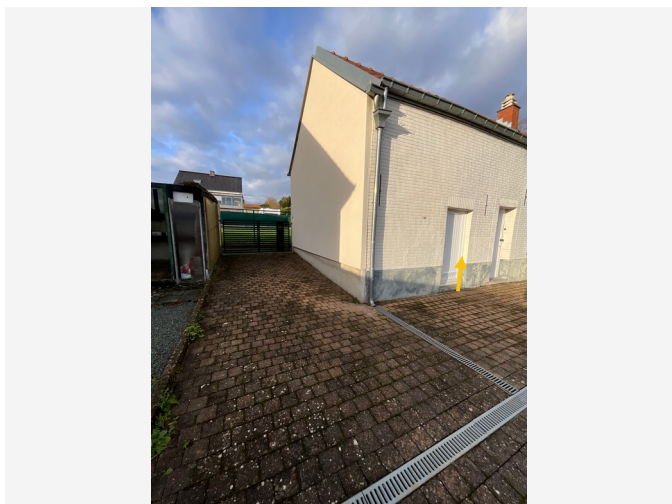
| Fiche 7: Mastiek..... | 27 |

De mastiek werd gecontroleerd en als niet-asbesthoudend beschouwd. (zacht en elastisch of geen mastiek aanwezig).

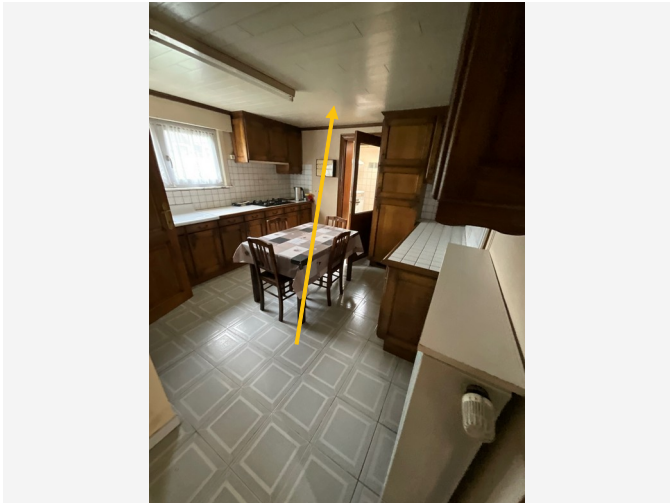
| Fiche 8: Valse plafonds..... | 28 |

De plafonds van deze ruimtes zijn afgewerkt met valse plafonds in plaatmateriaal. Het is niet duidelijk of er pleisterwerk aanwezig is achter deze valse plafonds, het is aangewezen om bijkomend onderzoek uit te voeren bij werken.

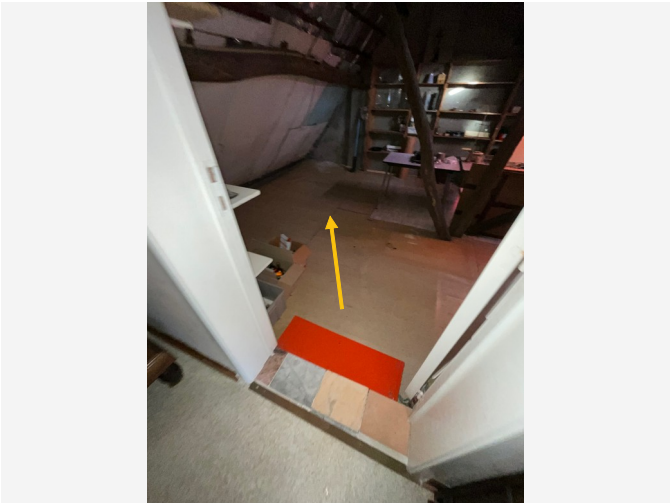
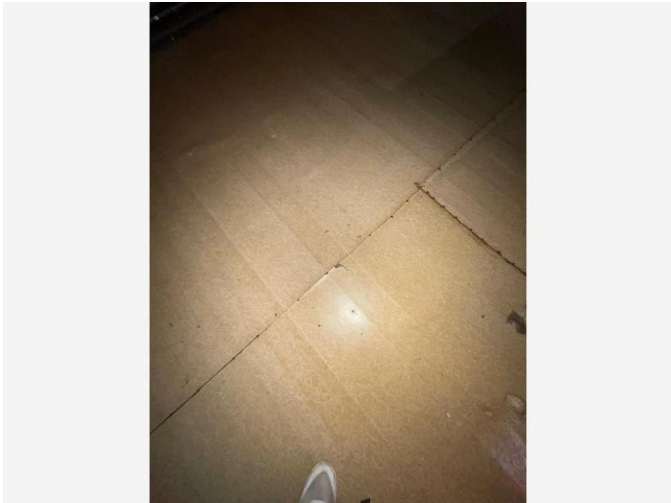
# Fiche 9: Vinyl genageld (staal)

Geen asbest

| # | Type | Referentie | Resultaat |
|---|---|---|---|
| 9.1 | Puntmonster | 2 | Geen asbest |

| Opmerking | <p>Volgens expertise is deze vinyl asbest-verdacht. Volgens het inspectieprotocol is een monstername van verdachte vinyl zeilen verplicht om dit te identificeren als niet-asbesthoudend. Er werd een staal genomen.</p> <p>Deze oppervlakte is een beredeneerde schatting. Er worden geen rechten verleend aan deze oppervlaktes.</p> |

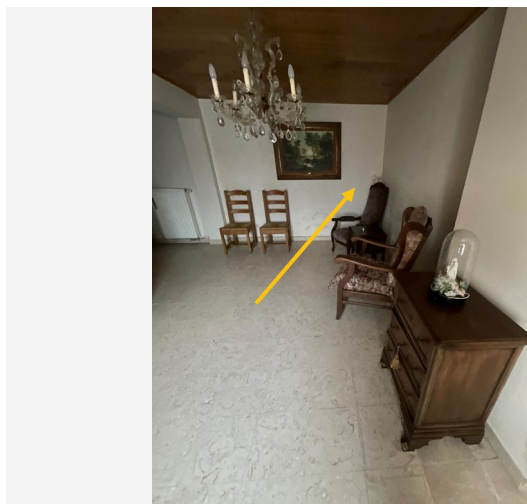
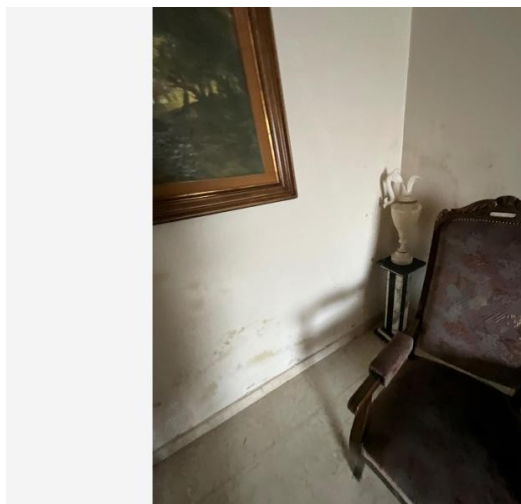
## Fiche 10: Pleister muren

Geen asbest

| # | Type | Referentie | Resultaat |
|---|---|---|---|
| 10.1 | Mengmonster | 1 | Geen asbest |

| Opmerking | <p>Volgens het inspectieprotocol is een monstername van het pleisterwerk verplicht om dit te identificeren als niet-asbesthoudend.</p> <p>Locatie staalnames: individuele ruimte: 1/ natte ruimte: 1 / stookplaats: 0 / traphal: 1</p> <p>De vermelde oppervlaktes en volumes betreffen een beredeneerde schatting. Er worden geen rechten verleend aan deze oppervlaktes/volumes. De dikte is een schatting die voorkomt uit de monsterplaatsen en is daarom niet altijd representatief. Er bevinden zich enkele valse wanden. Het is niet duidelijk of er pleisterwerk aanwezig is achter deze valse wanden, het is aangewezen om bijkomend onderzoek uit te voeren bij werken.</p> |
