# Asbestinventarisatetest

Middenstraat 103, 9506 Geraardsbergen

Attestnummer : 20230604-000018.000

Uitgegeven op : 04.06.2023

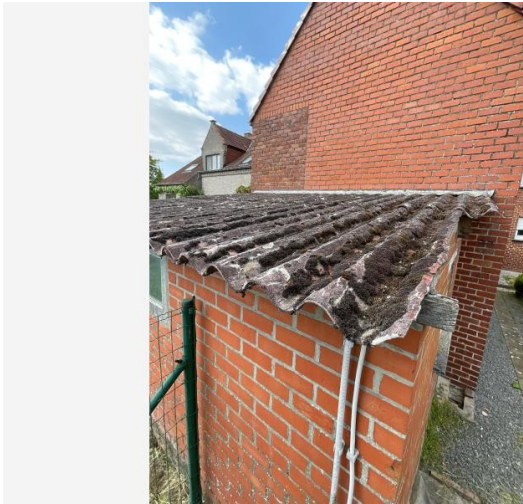
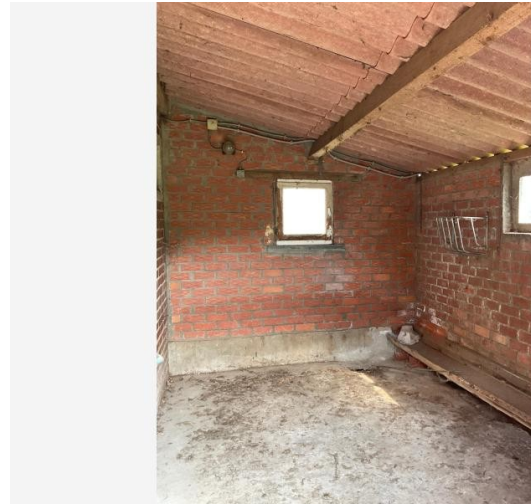
## Conclusie

Het asbestmateriaal valt onder de mijlpaal van 2034.

Verwijderen

| Eindbeoordeling materiaalarisico | Verhoogd materiaalarisico en/of verhoogde kans op vezelvrijgave |

| Gebondenheid | Categorie 1: hechtgebonden in oorsprong |
| Asbestsoort (vezeltype) | Crocidoliet aanwezig |
| Asbestconcentratie | Laag (< 50%) |
| Afschermingsgraad van het gehele materiaal | Geheel of deels vrij aan de buitenlucht |
| Toestand van het materiaal | Matig beschadigd, matig verweerd |

| Beschrijving | Golfplaten |

- Zorg voor een veilig beheer. Vermijd het beschadigen van het asbestmateriaal. Controleer de toestand jaarlijks op wijzigingen.
- Hemelwater dat afspoelt van asbestcement daken of gevels kan asbestdeeltjes bevatten. Gebruik het enkel voor gesloten circuits (bv. spoelen toiletten). Reinig na het vervangen van het dak of de gevel de dakgoten en regenwaterput of -ton om asbesthoudend sediment of slib te verwijderen

- Eenvoudige handelingen: mag via doe-het-zelf of door werknemer(s) met opleidingsattest eenvoudige handelingen  
Een goede voorbereiding:
  - Trek beschermende kledij aan: een aansluitend stofmasker (beschermingsklasse FFP3), een wegwerpoverall en afspoelbare schoenen. U vindt deze spullen bij de betere doe-het-zelfzaak of een gespecialiseerde bouwhandel.
  - Neemt u asbest weg rondom een gebouw? Sluit dan de ramen en de deuren en schakel de ventilatiesystemen uit.

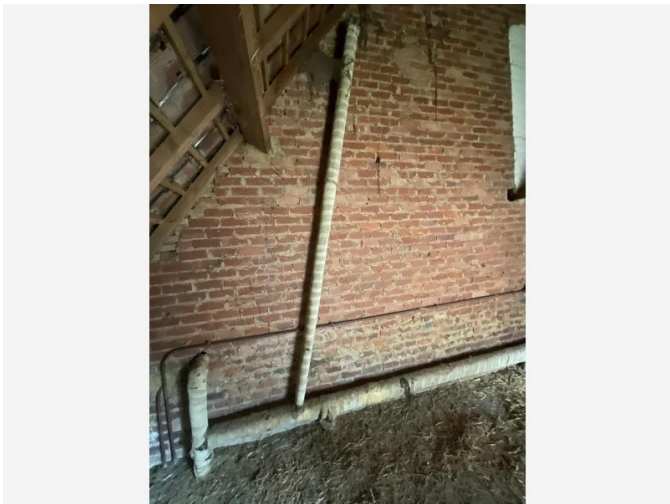
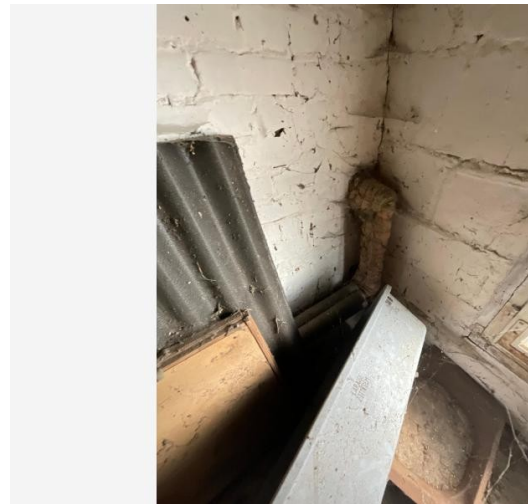
Het asbestmateriaal valt onder de mijlpaal van 2034.

Verwijderen

| Eindbeoordeling materiaalrisico | Verhoogd materiaalrisico en/of verhoogde kans op vezelvrijgave |

| Gebondenheid | Categorie 2: niet-hechtgebonden met matrix |
| Asbestsoort (vezeltype) | Amfibool aanwezig, uitgezonderd crocidoliet |
| Asbestconcentratie | Hoog ( $\geq 50\%$ ) |
| Afschermingsgraad van het gehele materiaal | Geheel of deels (ook) vrij aan de binnenlucht |
| Toestand van het materiaal | Licht beschadigd, licht verweerd. Intact materiaal type Pical – asbestboard of categorie III 'gebondenheid' |

| Beschrijving | Leidingisolatie |

- Zorg voor een veilig beheer. Vermijd het beschadigen van het asbestmateriaal. Controleer de toestand jaarlijks op wijzigingen.
- Zorg voor een veilig beheer en verwijder dit asbestmateriaal wanneer het bij werken eenvoudig bereikbaar wordt. Controleer de toestand jaarlijks op wijzigingen.

- Couveuzesak (erkend asbestverwijderaar)  
Erkende asbestverwijderaar:

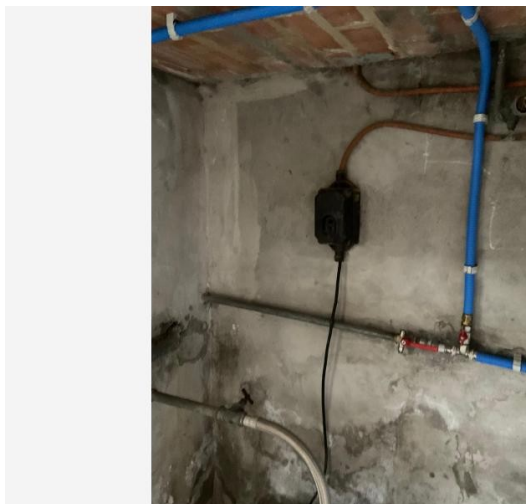
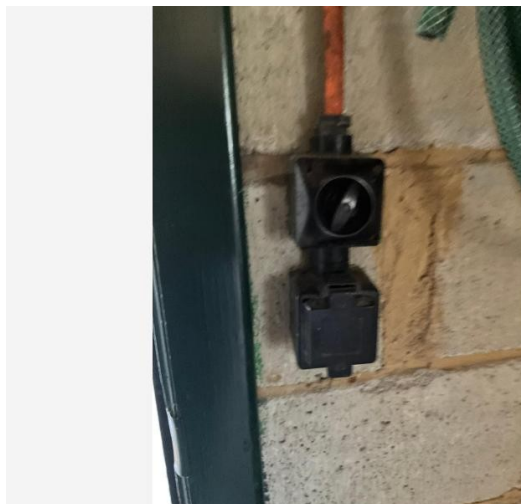
Het asbestmateriaal valt onder de mijlpaal van 2040.

Zorgvuldig beheren

| Eindbeoordeling materiaalrisico | Laag materiaalrisico en/of verlaagde kans op vezelvrijgave |

| Gebondenheid | Categorie 1: hechtgebonden in oorsprong |
| Asbestsoort (vezeltype) | Alleen chrysotiel |
| Toestand van het materiaal | Licht beschadigd, licht verweerd. Intact materiaal type Pical – asbestboard of categorie III 'gebondenheid' |

| Beschrijving | Bakeliet elektro componenten |

- Zorg voor een veilig beheer. Vermijd het beschadigen van het asbestmateriaal. Controleer de toestand jaarlijks op wijzigingen.

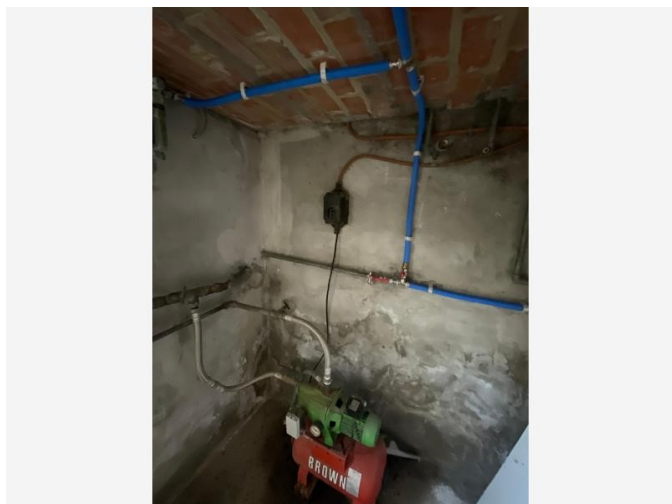
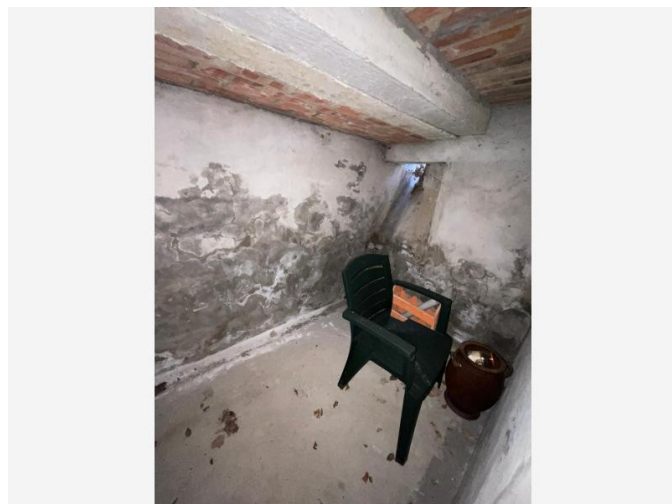
## Fiche 4: Pleisterwerk (cement)

Geen asbest

| # | Type | Referentie | Resultaat |
|---|---|---|---|
| 4.1 | Mengmonster | MM02 | Geen asbest |

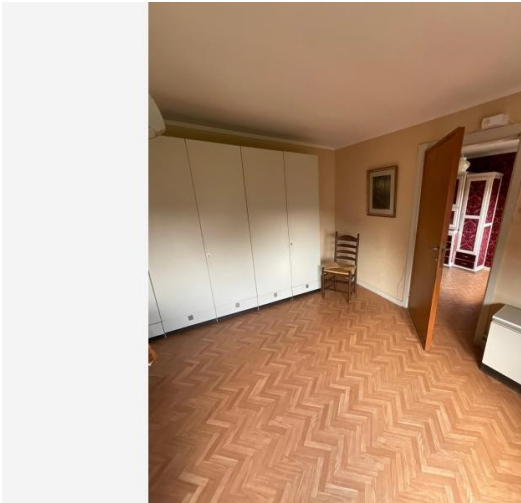
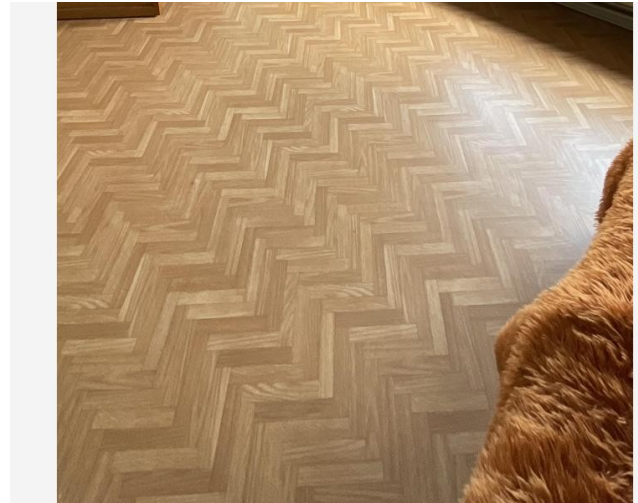
## Fiche 5: Vinylzeil (balatum)

Geen asbest

| # | Type | Referentie | Resultaat |
|---|---|---|---|
| 5.1 | Puntmonster | MM03 | Geen asbest |

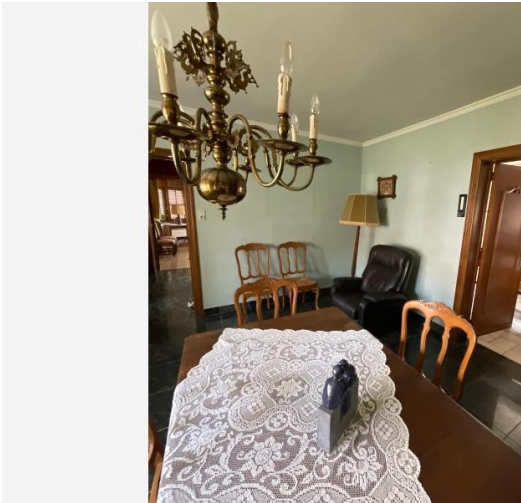
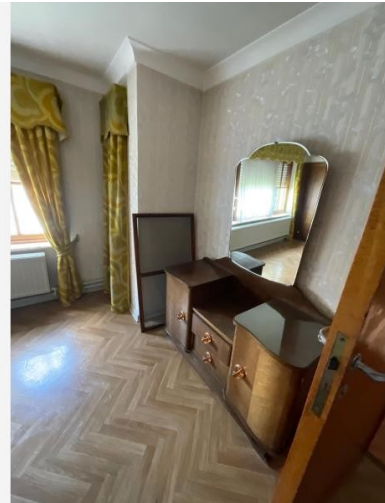
## Fiche 6: Pleisterwerk

Geen asbest

| # | Type | Referentie | Resultaat |
|---|---|---|---|
| 6.1 | Mengmonster | MM01 | Geen asbest |

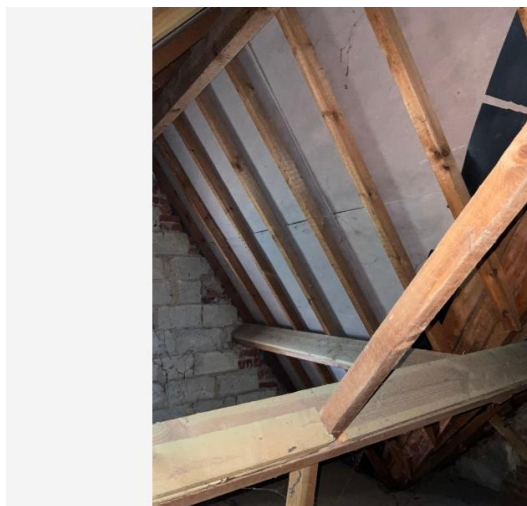
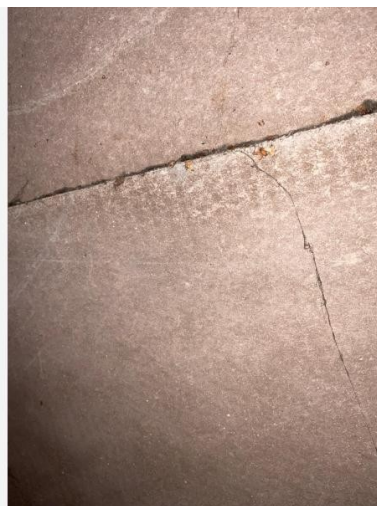
## Fiche 7: Onderdak

Geen asbest

| # | Type | Referentie | Resultaat |
|---|---|---|---|
| 7.1 | Mengmonster | MM05 | Geen asbest |

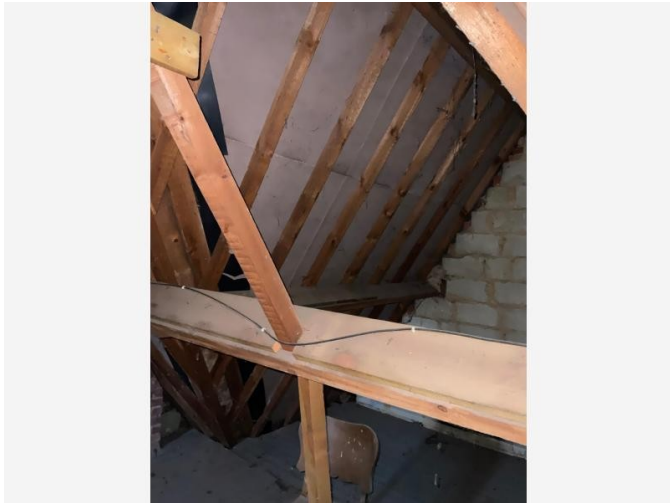
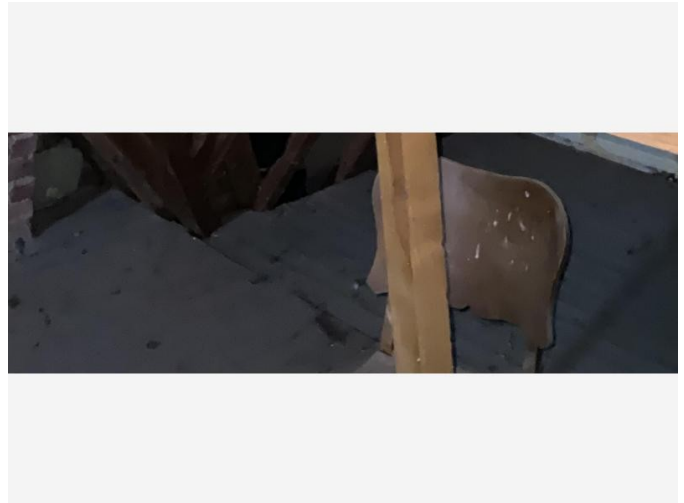
## Fiche 8: Vinylzeil (balatum)

Afvalstof, geen asbest

| # | Type | Referentie | Resultaat |
|---|---|---|---|
| 8.1 | Puntmonster | MM04 | Geen asbest |
