# Asbestinventarisat attest

Gysensstraat 10, 1703 Dilbeek

Attestnummer : 20241118-000456.000

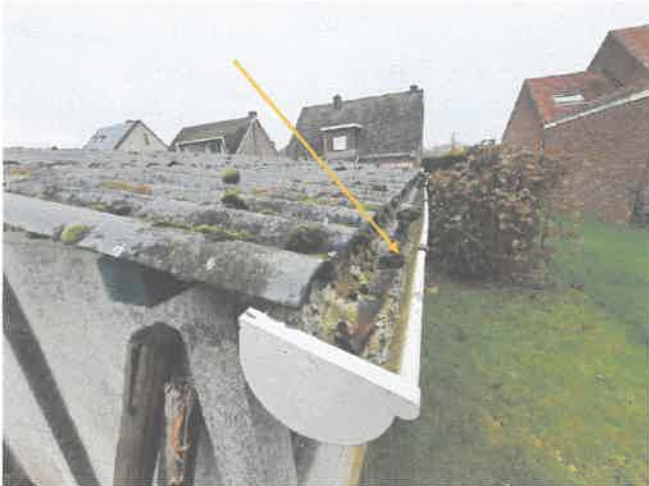
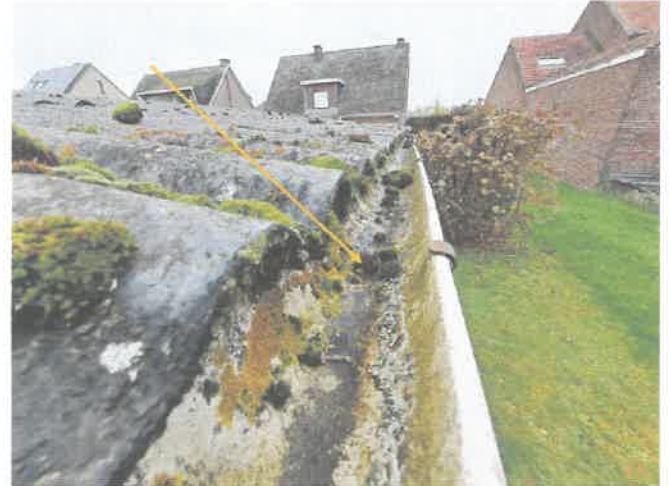
## Fiche 1: Slib in dakgoot

Asbestmateriaal – afvalstof

Dringend verwijderen

| Type afvalstof | Betreft resten (contaminatie) van verwerking of beschadiging |
| Type resten (contaminatie) | <ul style="list-style-type: none"><li>Stof, deeltjes &lt; 4 mm, flinters, gruis (los, opliggend)</li></ul> |
| Gebondenheid resten | Niet hecht |

- Verwijder het asbestafval.

- Eenvoudige handelingen: mag via doe-het-zelf of door werknemer(s) met opleidingsattest eenvoudige handelingen  
Het slib in de dakgoot is mogelijks verontreinigd met asbestvezels, doordat het in contact is geweest met het asbesthoudend dak. De dakgoot kan gereinigd worden door het slib te verwijderen en af te voeren naar een erkend asbestverwerker. Ook in de regenwaterput of -ton kan asbesthoudend slib aanwezig zijn. Bij het verwijderen moet steeds rekening worden gehouden met alle milieu- en veiligheidsvoorschriften.

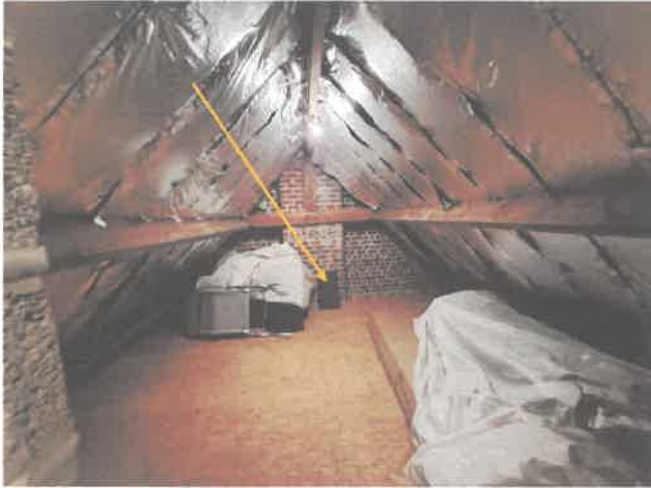
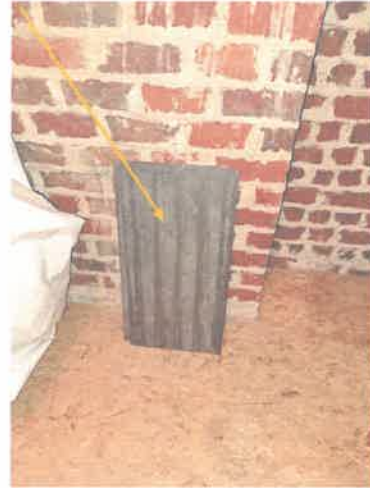
## Fiche 2: Leien

### Asbestmateriaal – afvalstof

Dringend verwijderen

| Aanwezige resten | Leien |

- Verwijder het asbestafval.

- Eenvoudige handelingen: mag via doe-het-zelf of door werknemer(s) met opleidingsattest eenvoudige handelingen  
U kunt het asbesthoudend afval afvoeren naar het recyclagepark. U dient het te dubbel te verpakken in doorzichtige plastic zakken, een asbestzak of aangepaste asbestfolie. Zo vermijdt u stofvorming en breuken tijdens het transport. Met het asbestafval kunt u ook terecht bij een geregistreerde asbestinzamelaar. Deze komt langs om het afval op te halen en af te voeren naar een vergunde verwerkingsinstallatie. Dit is vooral interessant voor grotere hoeveelheden asbestafval. U kunt ook kiezen voor een ophaling door de gemeente. De ophaling gebeurt met aangepaste asbestzakken of containers met een bigbag.

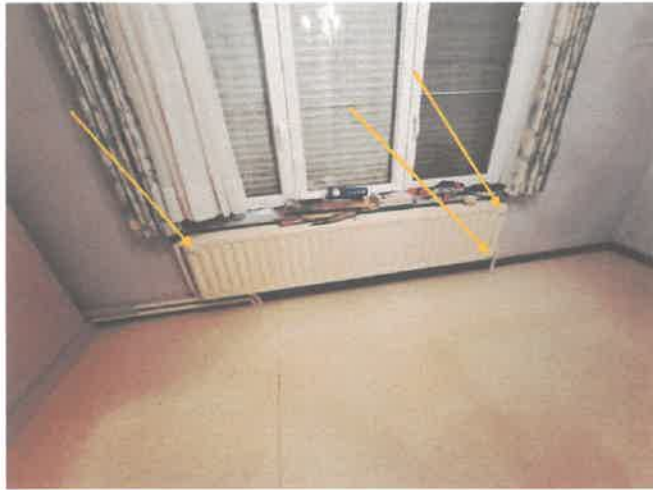
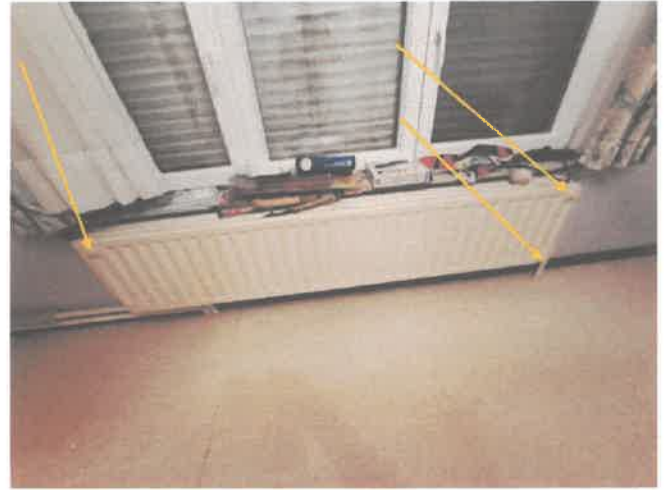
Verwijderen

| Eindbeoordeling materiaalrisico | Laag materiaalrisico en/of verlaagde kans op vezelvrijgave |

| Toestand van het materiaal | Licht beschadigd, licht verweerd. Intact calciumsilicaatmateriaal of categorie III 'gebondenheid' |

| Opmerking | Tussen de verschillende elementen van de radiatoren kunnen asbestverdachte dichtingen zitten. |

- Zorg voor een veilig beheer en verwijder dit asbestmateriaal wanneer het bij werken eenvoudig bereikbaar wordt. Controleer de toestand jaarlijks op wijzigingen.

- Eenvoudige handelingen: mag via doe-het-zelf of door werknemer(s) met opleidingsattest eenvoudige handelingen  
De radiatoren kunnen met eenvoudige handelingen verwijderd worden door een doe-het-zelfer of een professional die beschikt over het opleidingsattest 'Asbestverwijdering eenvoudige handelingen'. Bij het verwijderen moet steeds rekening worden gehouden met alle milieu- en veiligheidsvoorschriften.

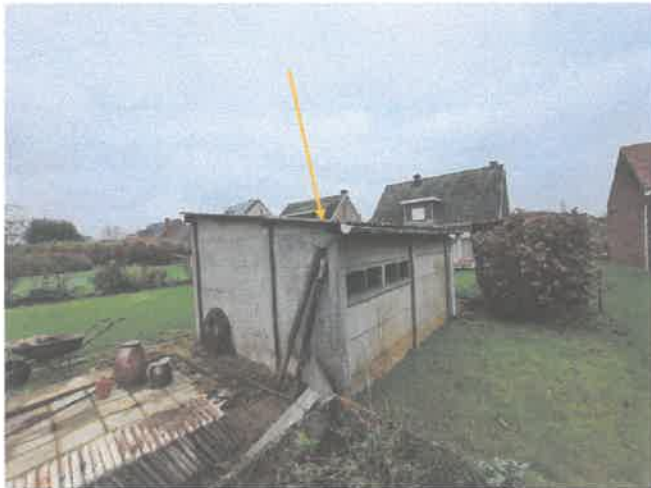
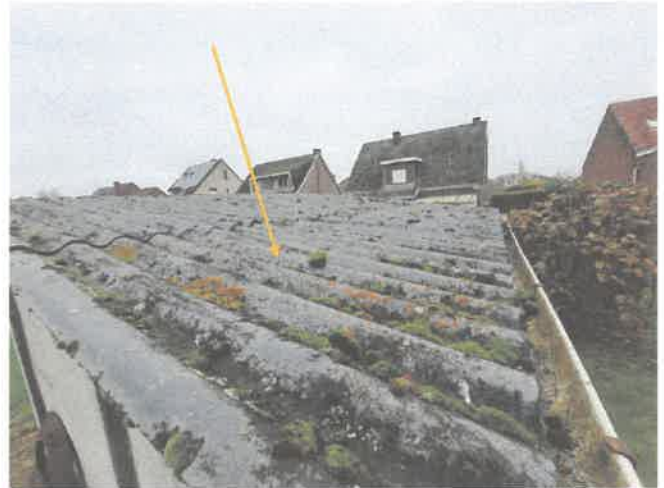
Verwijderen

| Eindbeoordeling materiaalarisico | Verhoogd materiaalarisico en/of verhoogde kans op vezelvrijgave |

| Asbestsoort (vezeltype) | Crocidoliet aanwezig |
| Toestand van het materiaal | Matig beschadigd, matig verweerd |

- Zorg voor een veilig beheer en verwijder dit asbestmateriaal wanneer het bij werken eenvoudig bereikbaar wordt. Controleer de toestand jaarlijks op wijzigingen.
- Hemelwater dat afspoelt van asbestcement daken of gevels kan asbestdeeltjes bevatten. Gebruik het enkel voor gesloten circuits (bv. spoelen toiletten). Reinig na het vervangen van het dak of de gevel de dakgoten en regenwaterput of -ton om asbesthoudend sediment of slib te verwijderen

- Eenvoudige handelingen: mag via doe-het-zelf of door werknemer(s) met opleidingsattest eenvoudige handelingen  
De golfplaten kunnen met eenvoudige handelingen verwijderd worden door een doe-het-zelfer of een professional die beschikt over het opleidingsattest 'Asbestverwijdering eenvoudige handelingen'. Bij het verwijderen moet steeds rekening worden gehouden met alle milieu- en veiligheidsvoorschriften. Codex boek VI, titel 3

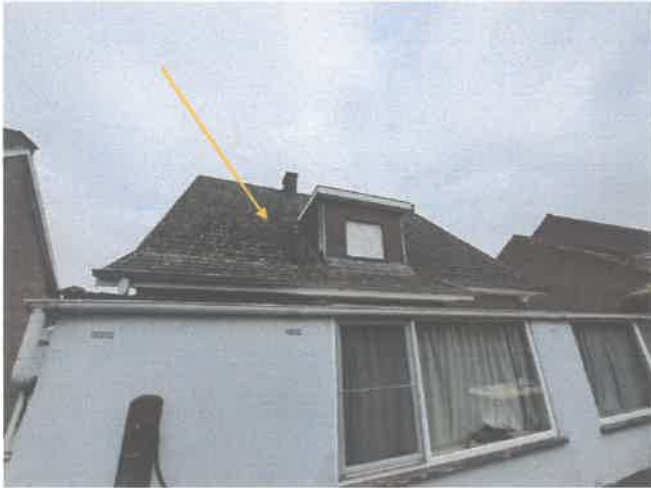
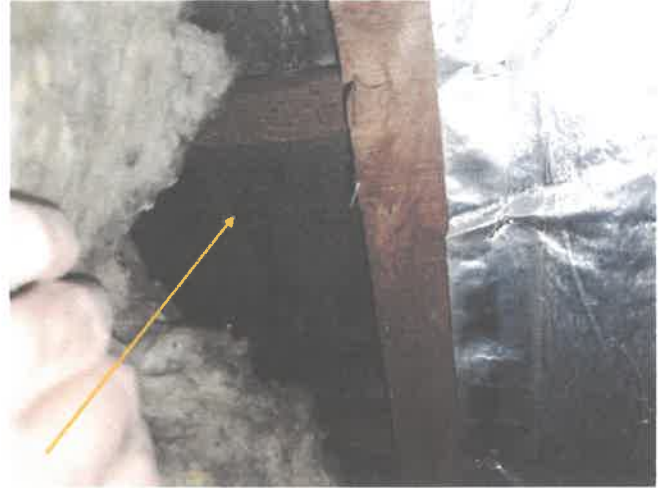
Verwijderen

| Eindbeoordeling materiaalrisico | Verhoogd materiaalrisico en/of verhoogde kans op vezelvrijgave |

| Asbestsoort (vezeltype) | Crocidoliet aanwezig |
| Toestand van het materiaal | Matig beschadigd, matig verweerd |

- Zorg voor een veilig beheer en verwijder dit asbestmateriaal wanneer het bij werken eenvoudig bereikbaar wordt. Controleer de toestand jaarlijks op wijzigingen.
- Hemelwater dat afspoelt van asbestcement daken of gevels kan asbestdeeltjes bevatten. Gebruik het enkel voor gesloten circuits (bv. spoelen toiletten). Reinig na het vervangen van het dak of de gevel de dakgoten en regenwaterput of -ton om asbesthoudend sediment of slib te verwijderen

- Eenvoudige handelingen: mag via doe-het-zelf of door werknemer(s) met opleidingsattest eenvoudige handelingen  
De dakbedekking kan met eenvoudige handelingen verwijderd worden door een doe-het-zelfer of een professional die beschikt over het opleidingsattest 'Asbestverwijdering eenvoudige handelingen'. Bij het verwijderen moet steeds rekening worden gehouden met alle milieu- en veiligheidsvoorschriften. Codex boek VI, titel 3

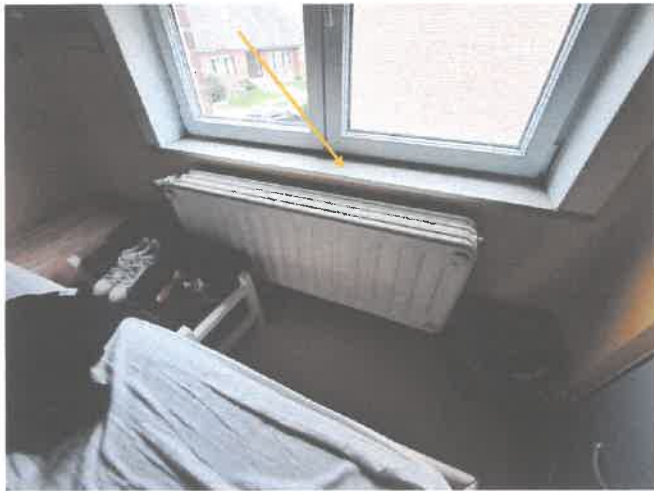
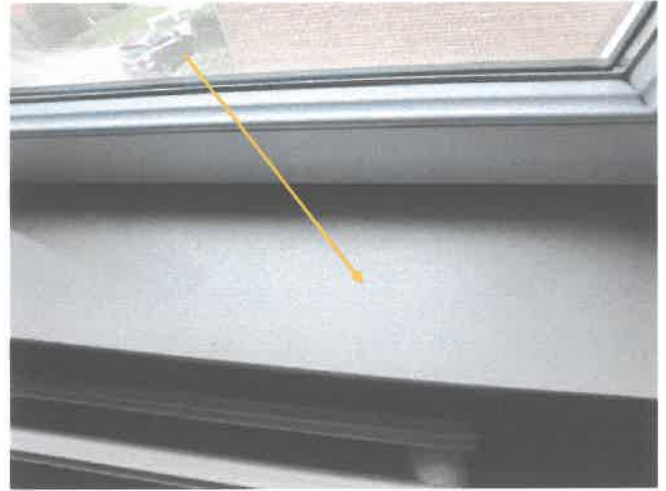
## Fiche 6: Vensterbanken (binnen)

Asbestmateriaal

Zorgvuldig beheren

| Eindbeoordeling materiaalrisico | Laag materiaalrisico en/of verlaagde kans op vezelvrijgave |

| Toestand van het materiaal | Licht beschadigd, licht verweerd. Intact calciumsilicaatmateriaal of categorie III 'gebondenheid' |

- Zorg voor een veilig beheer en verwijder dit asbestmateriaal wanneer het bij werken eenvoudig bereikbaar wordt. Controleer de toestand jaarlijks op wijzigingen.

- Eenvoudige handelingen: mag via doe-het-zelf of door werknemer(s) met opleidingsattest eenvoudige handelingen  
De vensterbanken kunnen met eenvoudige handelingen verwijderd worden door een doe-het-zelfer of een professional die beschikt over het opleidingsattest 'Asbestverwijdering eenvoudige handelingen'. Bij het verwijderen moet steeds rekening worden gehouden met alle milieu- en veiligheidsvoorschriften. Codex boek VI, titel 3

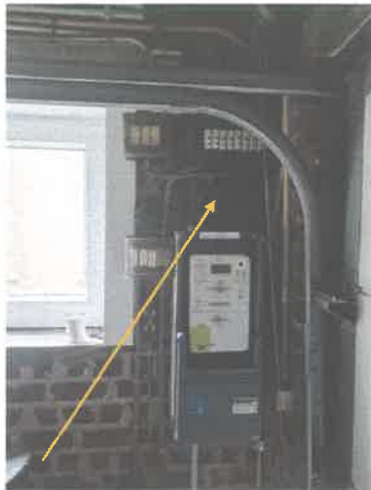
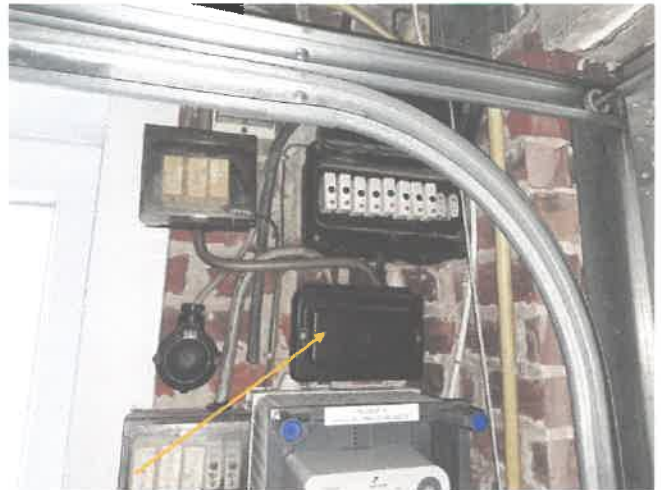
Zorgvuldig beheren

| Eindbeoordeling materiaalrisico | Laag materiaalrisico en/of verlaagde kans op vezelvrijgave |

| Toestand van het materiaal | Licht beschadigd, licht verweerd. Intact calciumsilicaatmateriaal of categorie III 'gebondenheid' |

| Opmerking | Er zijn bakeliet toepassingen op meerdere plekken in de woning, waaronder schakelaars. Niet alle locaties zijn op het plan aangegeven. |

- Zorg voor een veilig beheer en verwijder dit asbestmateriaal wanneer het bij werken eenvoudig bereikbaar wordt. Controleer de toestand jaarlijks op wijzigingen.

- Eenvoudige handelingen: mag via doe-het-zelf of door werknemer(s) met opleidingsattest eenvoudige handelingen  
De bakelieten toepassingen moeten verwijderd worden door een professional die een elektrische opleiding heeft gevolgd. Bij het verwijderen moet steeds rekening worden gehouden met alle milieu- en veiligheidsvoorschriften.

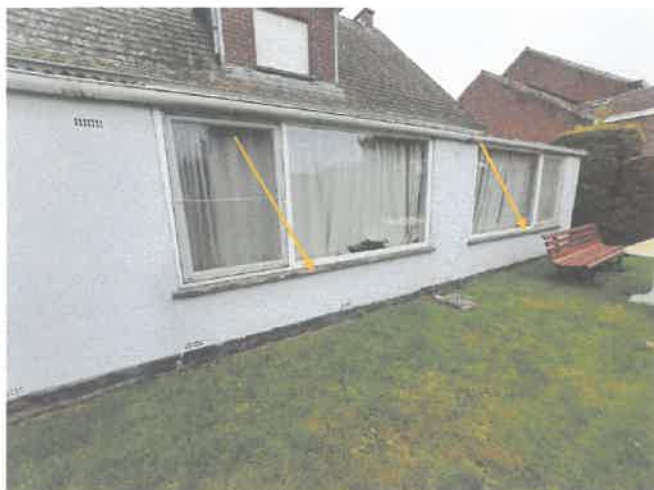
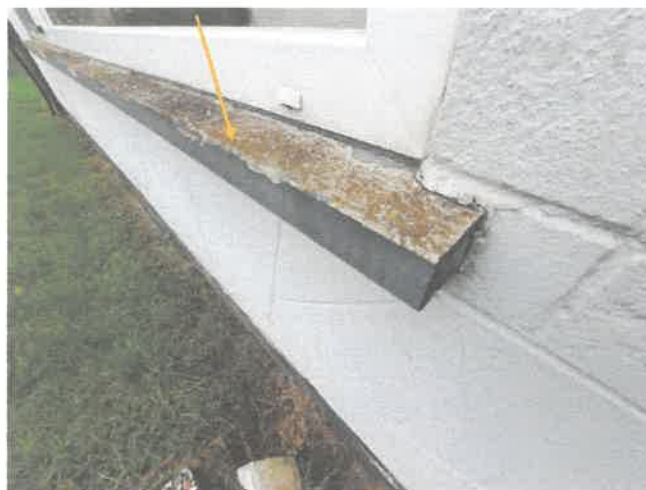
| Opmerking | De oppervlakte is louter een inschatting en dus indicatief. |

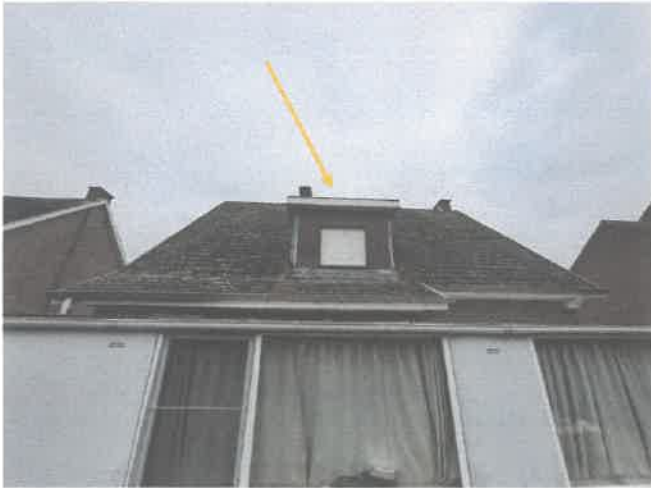
| Primaire drager | Plat dak |

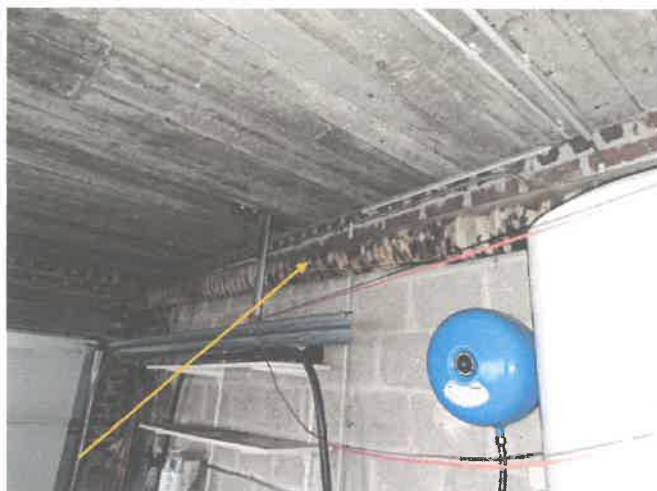
## Fiche 11: Leidingisolatie garage

Advies

| Identificatiemethode | Vaststelling & expertise (niet-asbestverdacht) |

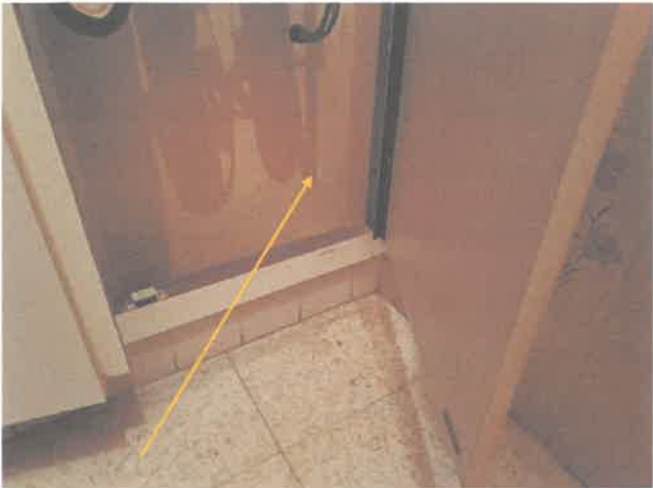
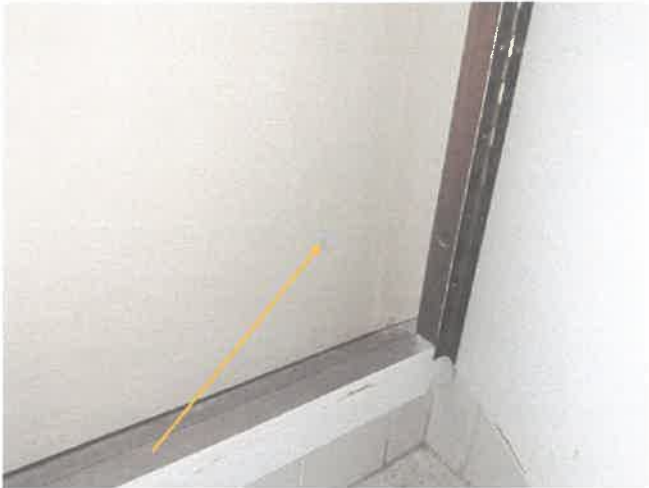
# Fiche 13: Pleisterwerk muur

Geen asbest

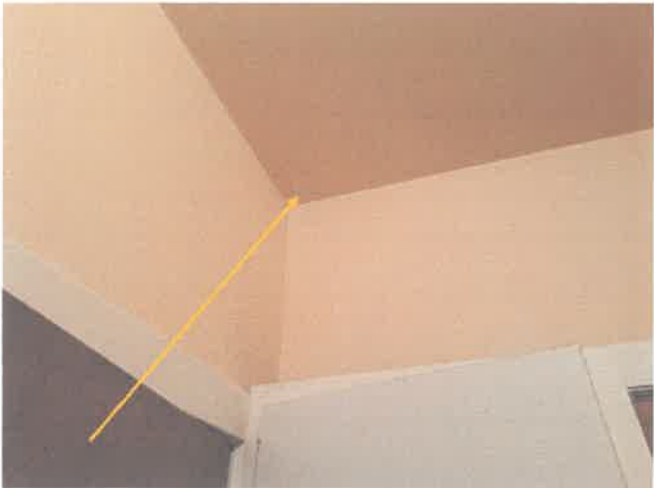
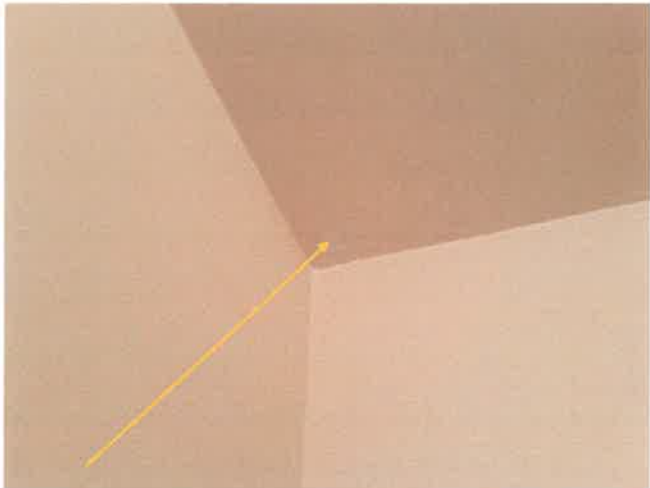
# Fiche 14: Pleisterwerk plafond

Geen asbest
