# Asbestinventarisatetest

Guido Gezellestraat 123, 9470 Denderleeuw

Attestnummer : 20240405-000348.000

**Niet-asbestveilig**

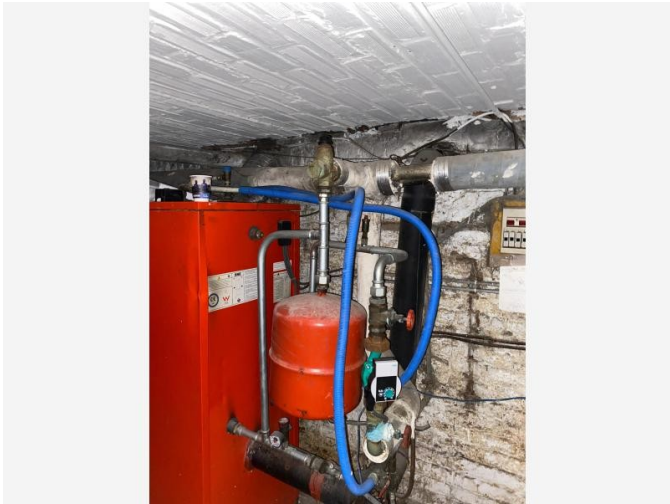
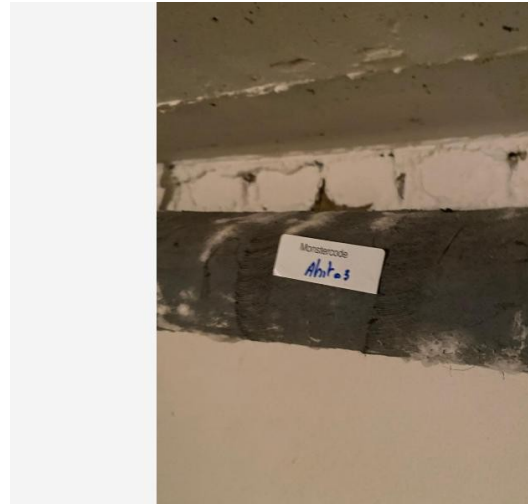
Het asbestmateriaal valt onder de mijlpaal van 2034.

**Dringend verwijderen**

| Eindbeoordeling materiaalrisico | Hoog materiaalrisico en/of hoge kans op vezelvrijgave |

| Gebondenheid | Categorie 2: niet-hechtgebonden met matrix |
| Asbestsoort (vezeltype) | Amfibool aanwezig, uitgezonderd crocidoliet |
| Asbestconcentratie | Hoog ( $\geq 50\%$ ) |
| Afschermingsgraad van het gehele materiaal | Geheel of deels (ook) vrij aan binnenluchtstromen |
| Toestand van het materiaal | Matig beschadigd, matig verweerd |

| # | Type | Referentie | Resultaat |
|---|---|---|---|
| 1.1 | Mengmonster | Ahst03 | Amosiet |
| 1.2 | Mengmonster | Ahst04 | Amosiet |

| Beschrijving | Thermische leidingisolatie |

| Hoeveelheid (lengte - omtrek - dikte - aantal) | <ul style="list-style-type: none"> <li>• 19,00 m - 45,00 cm - 4,99 cm - 1 stuk</li> </ul> |

- Zorg voor een veilig beheer. Vermijd het beschadigen van het asbestmateriaal. Controleer de toestand jaarlijks op wijzigingen.

- Hermetische zone (erkend asbestverwijderaar)  
Deze verwijdermethode valt onder de vorm van hermetische zone conform de Codex Welzijn op het werk – Boek VI – Titel III. Alle voorzorgsmaatregelen opgenomen in deze wetgeving dient strikt nageleefd te worden. De erkend saneerder dient de verwijdermethode te beoordelen en de veiligheidsvoorschriften te bepalen.

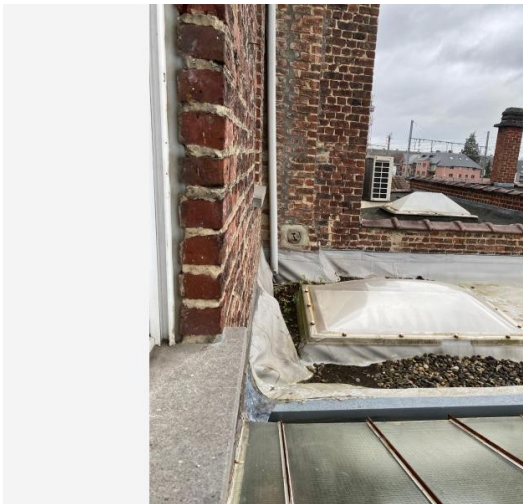
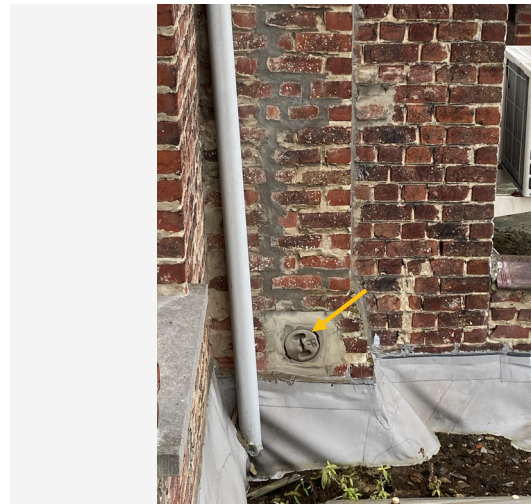
Het asbestmateriaal valt onder de mijlpaal van 2034.

Verwijderen

| Eindbeoordeling materiaalrisico | Verhoogd materiaalrisico en/of verhoogde kans op vezelvrijgave |

| Asbestsoort (vezeltype) | Crocidoliet aanwezig |
| Toestand van het materiaal | Matig beschadigd, matig verweerd |

| Beschrijving | Roetschuif |

- Zorg voor een veilig beheer. Vermijd het beschadigen van het asbestmateriaal. Controleer de toestand jaarlijks op wijzigingen.

- Eenvoudige handelingen: mag via doe-het-zelf of door werknemer(s) met opleidingsattest eenvoudige handelingen  
Deze verwijdermethode valt onder de vorm van eenvoudige handelingen conform de VLAREM wetgeving – hfst 6 en de Codex Welzijn op het Werk – Boek VI – Titel III. Alle voorzorgsmaatregelen opgenomen in deze wetgevingen dienen strikt nageleefd te worden. De toestand van de asbesttoepassing dient ongewijzigd te blijven na verwijdering nl. niet gooien, breken, slijpen, kappen, ea. Bij de verwijdering blijft de uiteindelijke beoordeling van verwijdermethode bij de saneerder om eventueel op te schalen naar een veiligere methode om aan de wettelijke veiligheidsvoorschriften te voldoen.

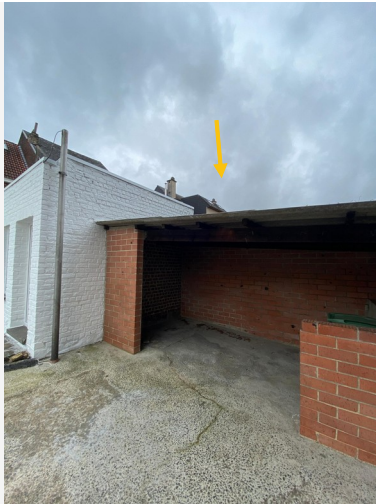
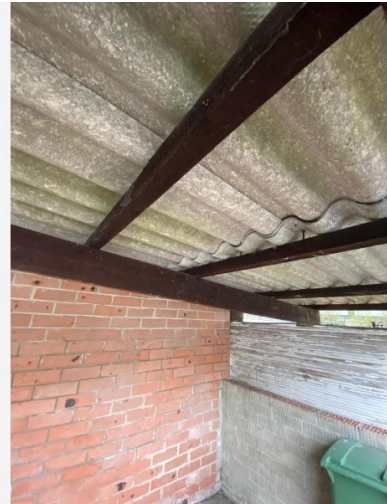
Het asbestmateriaal valt onder de mijlpaal van 2034.

Verwijderen

| Eindbeoordeling materiaalrisico | Verhoogd materiaalrisico en/of verhoogde kans op vezelvrijgave |

| Asbestsoort (vezeltype) | Crocidoliet aanwezig |
| Toestand van het materiaal | Matig beschadigd, matig verweerd |

| Beschrijving | Afdak |
| Asbestmateriaal | Dak- en gevelbekleding - Golfplaat |

- Zorg voor een veilig beheer. Vermijd het beschadigen van het asbestmateriaal. Controleer de toestand jaarlijks op wijzigingen.

- Eenvoudige handelingen: mag via doe-het-zelf of door werknemer(s) met opleidingsattest eenvoudige handelingen  
Deze verwijdermethode valt onder de vorm van eenvoudige handelingen conform de VLAREM wetgeving – hfst 6 en de Codex Welzijn op het Werk – Boek VI – Titel III. Alle voorzorgsmaatregelen opgenomen in deze wetgevingen dienen strikt nageleefd te worden. De toestand van de asbesttoepassing dient ongewijzigd te blijven na verwijdering nl. niet gooien, breken, slijpen, kappen, ea. Bij de verwijdering blijft de uiteindelijke beoordeling van verwijdermethode bij de saneerder om eventueel op te schalen naar een veiligere methode om aan de wettelijke veiligheidsvoorschriften te voldoen.

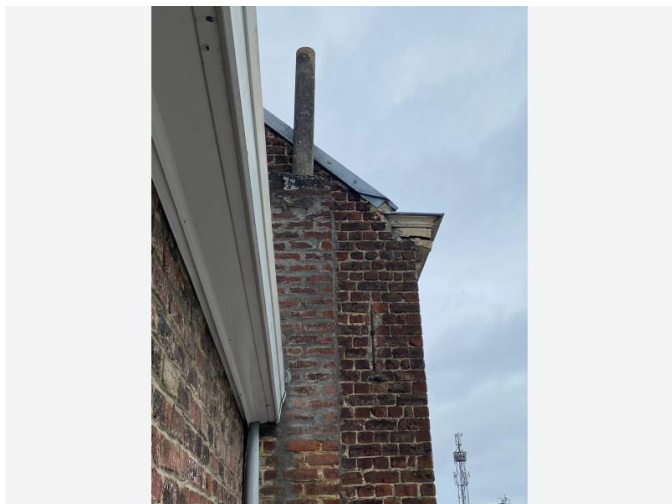
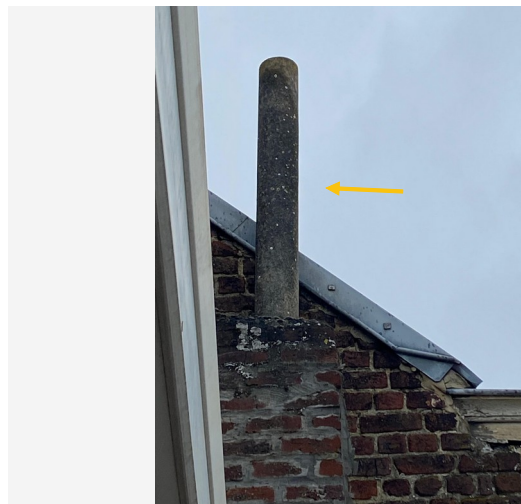
Het asbestmateriaal valt onder de mijlpaal van 2034.

Verwijderen

| Eindbeoordeling materiaalrisico | Verhoogd materiaalrisico en/of verhoogde kans op vezelvrijgave |

| Asbestsoort (vezeltype) | Crocidoliet aanwezig |
| Toestand van het materiaal | Matig beschadigd, matig verweerd |

| Beschrijving | Rookgaskanaal hoofdgebouw (buitenzijde) |

- Zorg voor een veilig beheer. Vermijd het beschadigen van het asbestmateriaal. Controleer de toestand jaarlijks op wijzigingen.

- Eenvoudige handelingen: mag via doe-het-zelf of door werknemer(s) met opleidingsattest eenvoudige handelingen  
Deze verwijdermethode valt onder de vorm van eenvoudige handelingen conform de VLAREM wetgeving – hfst 6 en de Codex Welzijn op het Werk – Boek VI – Titel III. Alle voorzorgsmaatregelen opgenomen in deze wetgevingen dienen strikt nageleefd te worden. De toestand van de asbesttoepassing dient ongewijzigd te blijven na verwijdering nl. niet gooien, breken, slijpen, kappen, ea. Bij de verwijdering blijft de uiteindelijke beoordeling van verwijdermethode bij de saneerder om eventueel op te schalen naar een veiligere methode om aan de wettelijke veiligheidsvoorschriften te voldoen.

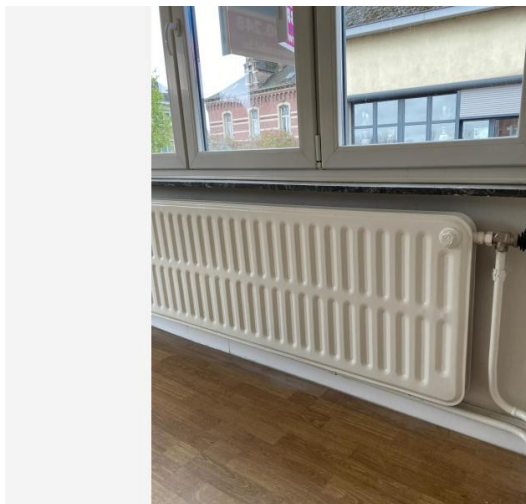
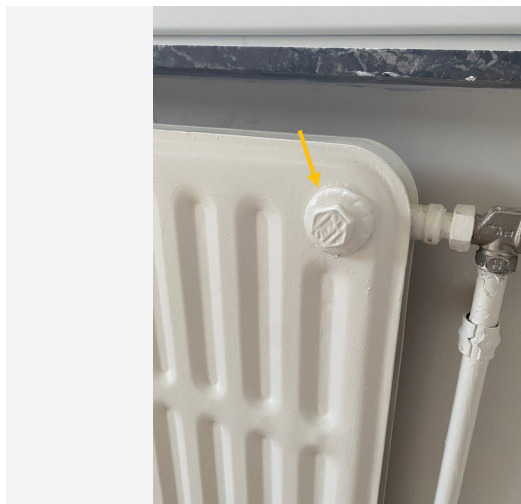
Het asbestmateriaal valt onder de mijlpaal van 2034.

Verwijderen

| Eindbeoordeling materiaalrisico | Laag materiaalrisico en/of verlaagde kans op vezelvrijgave |

| Asbestsoort (vezeltype) | Alleen chrysotiel |
| Toestand van het materiaal | Matig beschadigd, matig verweerd |

| Beschrijving | Dichting oude radiator |

| Opmerking | Het betreft de oude vilten dichtingen aan de binnenzijde van de ontwateringskoppen van de originele radiatoren. |

- Zorg voor een veilig beheer. Vermijd het beschadigen van het asbestmateriaal. Controleer de toestand jaarlijks op wijzigingen.

- Eenvoudige handelingen: mag via doe-het-zelf of door werknemer(s) met opleidingsattest eenvoudige handelingen  
Deze verwijdermethode valt onder de vorm van eenvoudige handelingen conform de VLAREM wetgeving – hfst 6 en de Codex Welzijn op het Werk – Boek VI – Titel III. Alle voorzorgsmaatregelen opgenomen in deze wetgevingen dienen strikt nageleefd te worden. De toestand van de asbesttoepassing dient ongewijzigd te blijven na verwijdering nl. niet gooien, breken, slijpen, kappen, ea. Bij de verwijdering blijft de uiteindelijke beoordeling van verwijdermethode bij de saneerder om eventueel op te schalen naar een veiligere methode om aan de wettelijke veiligheidsvoorschriften te voldoen.

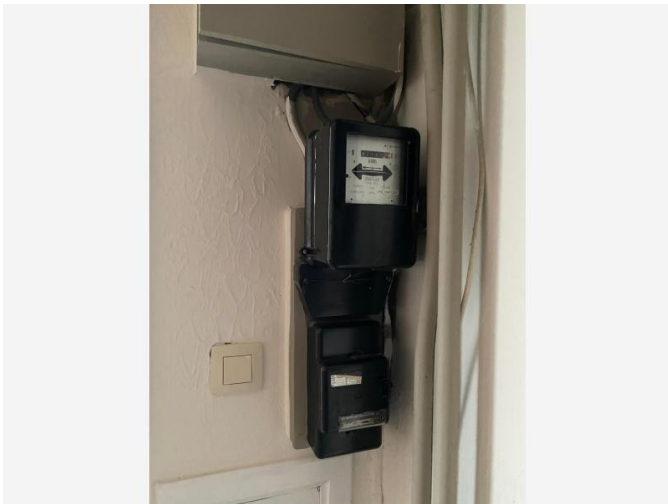
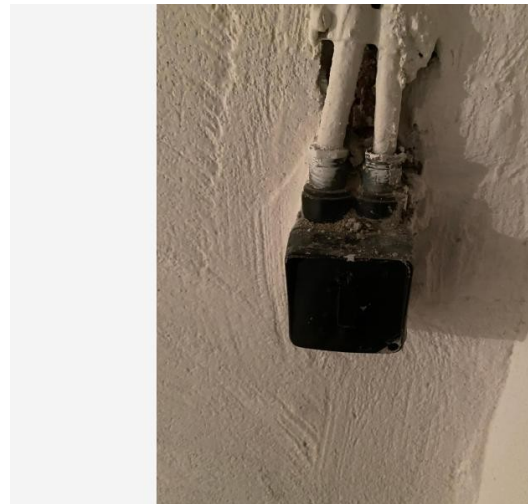
Het asbestmateriaal valt onder de mijlpaal van 2040.

Zorgvuldig beheren

| Eindbeoordeling materiaalrisico | Laag materiaalrisico en/of verlaagde kans op vezelvrijgave |

| Asbestsoort (vezeltype) | Crocidoliet aanwezig |
| Toestand van het materiaal | Onbeschadigd, niet verweerd |

| Beschrijving | Bakeliet schakeldoos + teller + schakelaars |

- Zorg voor een veilig beheer. Vermijd het beschadigen van het asbestmateriaal. Controleer de toestand jaarlijks op wijzigingen.

- Eenvoudige handelingen: mag via doe-het-zelf of door werknemer(s) met opleidingsattest eenvoudige handelingen  
Deze verwijdermethode valt onder de vorm van eenvoudige handelingen conform de VLAREM wetgeving – hfst 6 en de Codex Welzijn op het Werk – Boek VI – Titel III. Alle voorzorgsmaatregelen opgenomen in deze wetgevingen dienen strikt nageleefd te worden. De toestand van de asbesttoepassing dient ongewijzigd te blijven na verwijdering nl. niet gooien, breken, slijpen, kappen, ea. Bij de verwijdering blijft de uiteindelijke beoordeling van verwijdermethode bij de saneerder om eventueel op te schalen naar een veiligere methode om aan de wettelijke veiligheidsvoorschriften te voldoen.

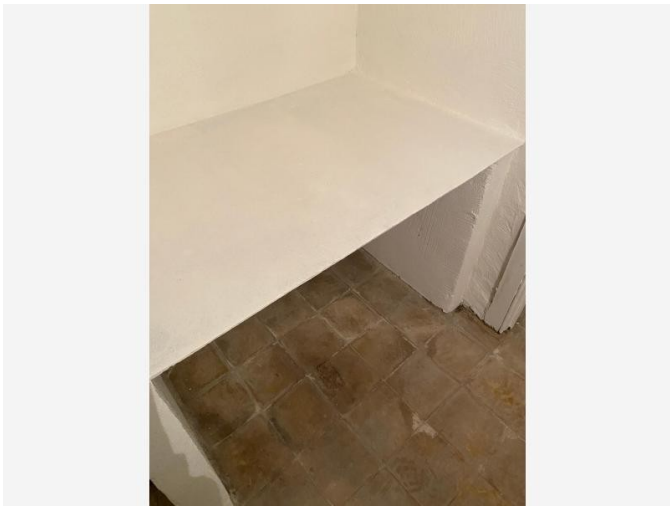
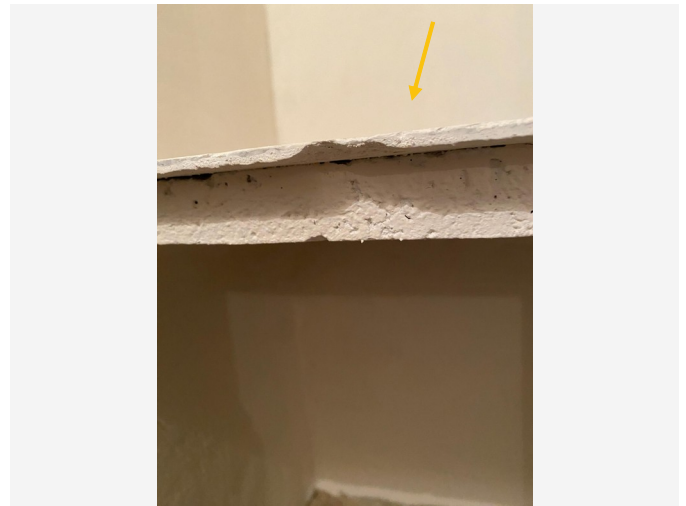
Het asbestmateriaal valt onder de mijlpaal van 2040.

Zorgvuldig beheren

| <b>Opmerking</b> | Het betreft een asbestcementplaat op een betonnen structuur in de kelderruimte. |

- Zorg voor een veilig beheer. Vermijd het beschadigen van het asbestmateriaal. Controleer de toestand jaarlijks op wijzigingen.

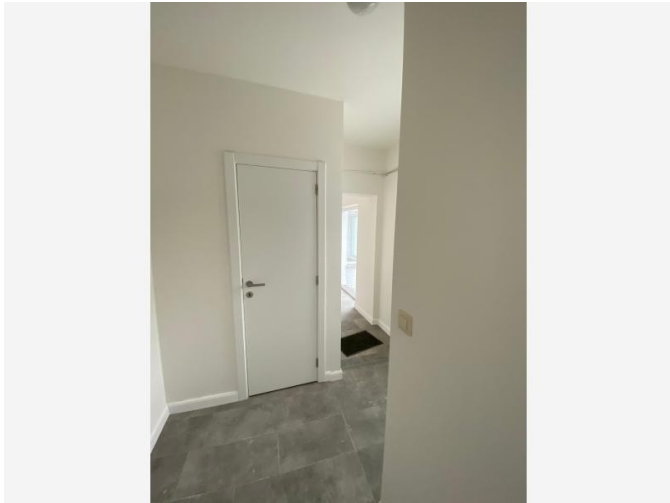
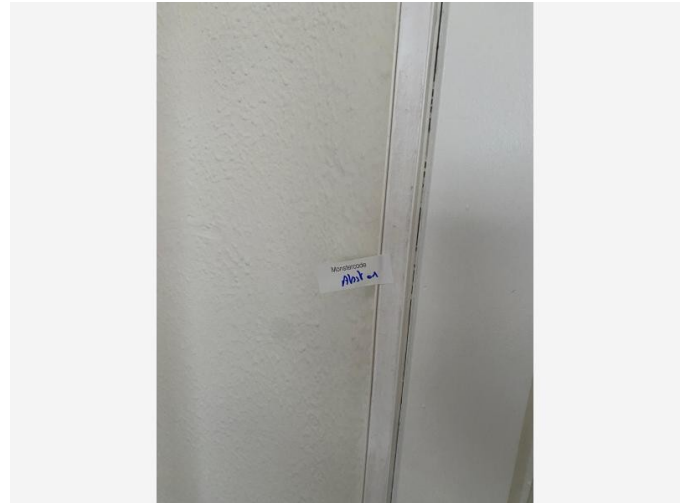
## Fiche 13: Muurpleister

Geen asbest
