# Asbestinventarisatetest

Spaarzaamheidstraat 54, 9300 Aalst

Attestnummer : **20250911-000486.000**

**Asbestveilig** (maar mogelijk niet asbestvrij)

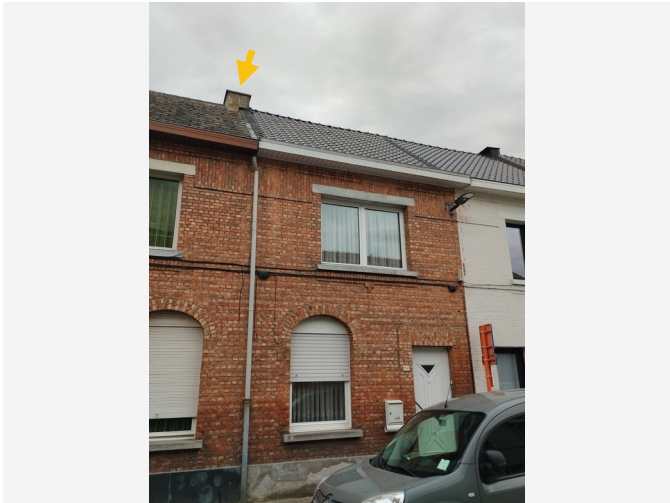
| Fiche 1: Schouw op het dak (beperkingsfiche)..... | 15 |

**Reden:** Het te onderzoeken materiaal situeert zich hoger dan 3,50 m te rekenen vanaf een veilige ondergrond

**Uitleg van de asbestdeskundige:** Bij werken (dak of reiniging schouw) kan een stelling geplaatst worden , het is niet duidelijk of er asbestverdachte materialen aanwezig zijn in en rond de schouwen.

via de zolder zijn 2 schouwen te zien die samenlopen op het dak in een schouw, vermoedelijk gedeeld met de burens.

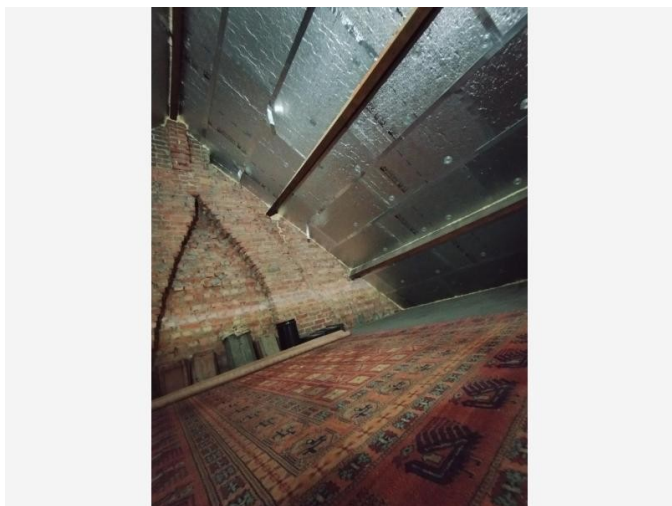
| Fiche 2: onderdak..... | 16 |

**Reden:** Er is geen volledige risicobeoordeling mogelijk

**Uitleg van de asbestdeskundige:** Via de zolder is het dak helemaal afgewerkt met isolatie en kon geen onderdak worden waargenomen.

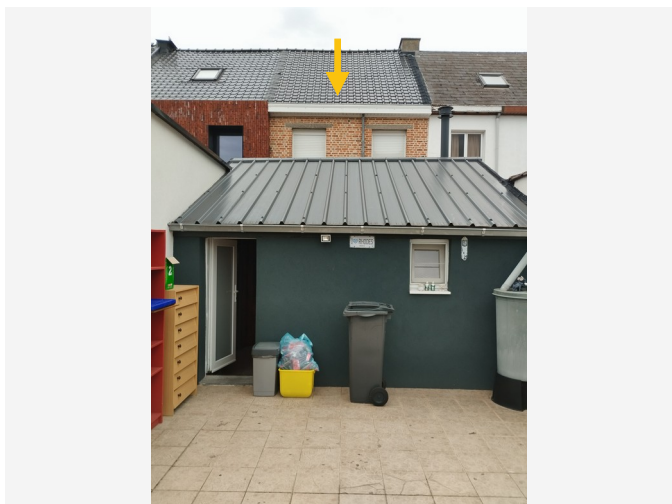
| Fiche 3: Dakgoot niet zichtbaar (materiaal onbekend)..... | 17 |

**Reden:** Dakgoot niet zichtbaar

**Uitleg van de asbestdeskundige:** Middellange termijnbeperking

De afwerking van de dakgoten kon niet van dichtbij geïnspecteerd worden ( $> 3,50\text{m}$ ). Het gebruikte materiaal is niet vast te stellen. Er kan bijgevolg niet geconcludeerd worden of deze dakgoot werd afgewerkt met asbestverdachte bitumen.

Bij renovatiewerken of dakwerken kan een stelling geplaatst worden waarbij een extra controle/staalname aangewezen is.

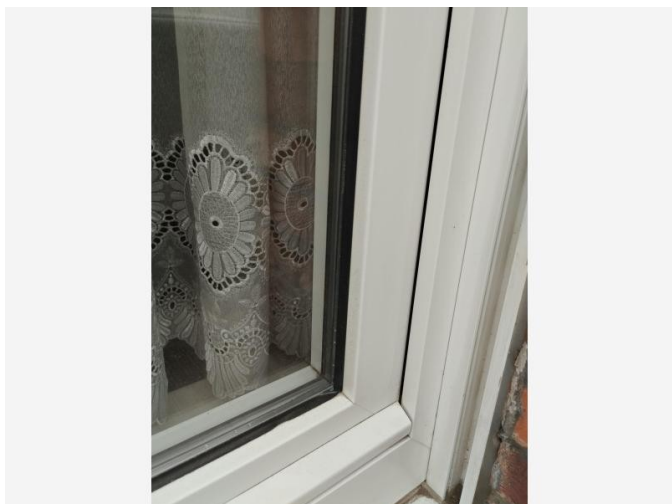
| Fiche 4: Kit niet verdacht (visueel vastgesteld)..... | 19 |

De gebruikte siliconen kit is niet asbestverdacht

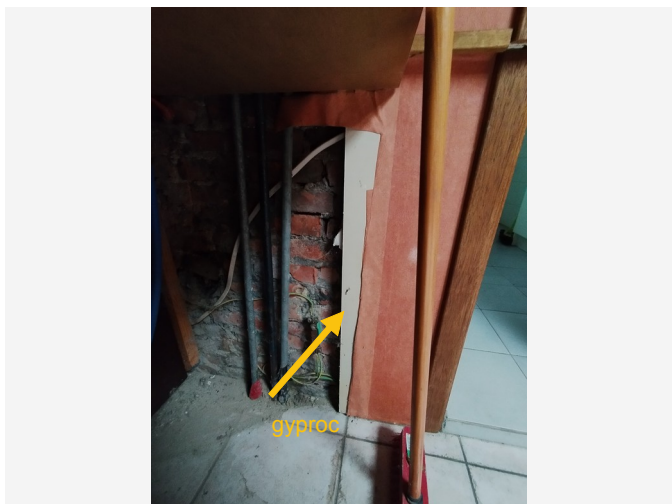
| Fiche 5: Valse wanden..... | 20 |

Alle binnenwanden in living, keuken en badkamer zijn afgewerkt met valse wanden uit gyproc. Het is niet duidelijk of er pleisterwerk of asbest toepassingen aanwezig zijn achter/op deze valse wanden, het is aangewezen om bijkomend onderzoek uit te voeren bij werken.

Zonder destructieve handeling is het niet mogelijk om na te gaan of er asbesthoudende materialen aanwezig zijn achter de wand afwerking. Als bij sloop of renovatie blijkt dat er achter deze wanden nog pleisterwerk of asbest verdachte toepassingen aanwezig zijn, moet dit bemonsterd worden.

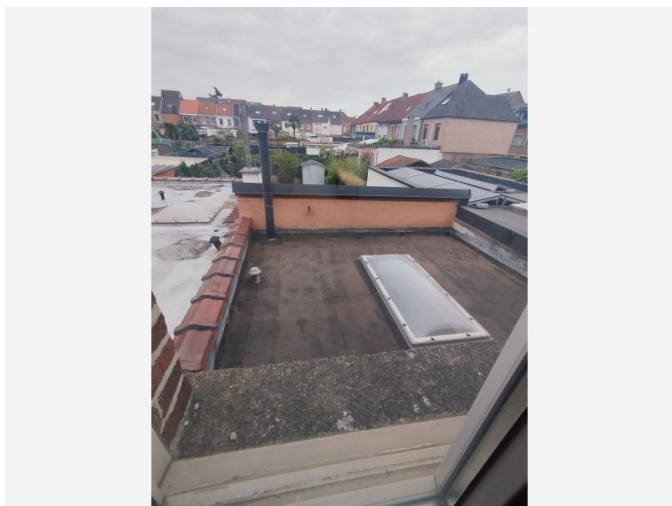
| Fiche 6: Roofing plat dak..... | 21 |

Het is niet duidelijk of er asbestverdachte onderlagen aanwezig zijn. Het is aangewezen om extra controle uit te voeren bij eventuele renovatiewerken.

De roofing is van hetzelfde type als deze van het tuinhuis (bemonsterd).

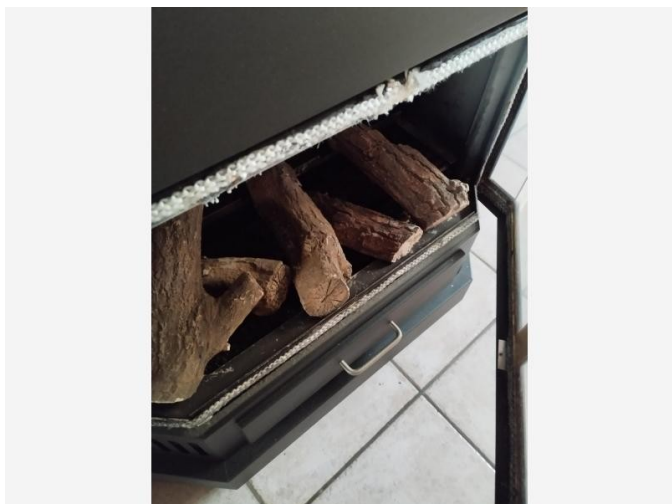
| Fiche 7: Kachelkoord (visueel niet verdacht)..... | 22 |

de koord werd visueel herkend als een synthetische koord en is niet asbesthoudend.

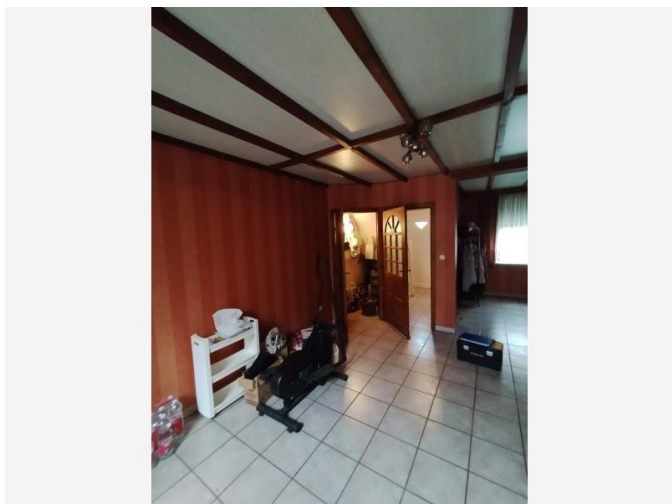
| Fiche 8: Valse plafonds..... | 23 |

Alle plafonds zijn afgewerkt met valse plafonds in plaatmateriaal. Het is niet duidelijk of er pleisterwerk of ander verdacht asbestmateriaal aanwezig is achter / op deze valse plafonds en of de platen bestaan uit ene asbestverdacht materiaal.

Zonder destructieve handeling is het niet mogelijk om na te gaan of er asbesthoudende materialen aanwezig zijn achter de plafond afwerking. Als bij sloop of renovatie blijkt dat er achter deze plafonds nog pleisterwerk of asbest verdachte toepassingen aanwezig zijn, moet dit bemonsterd worden.

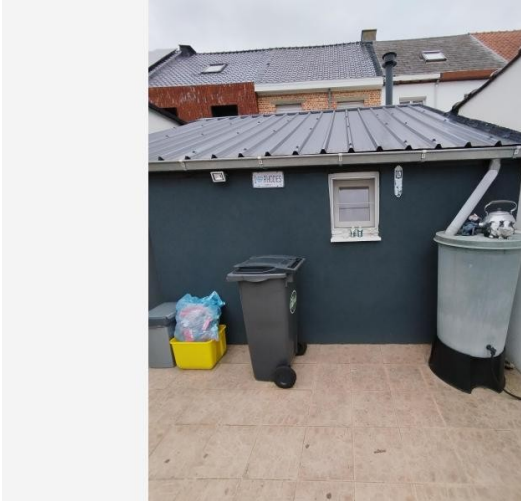
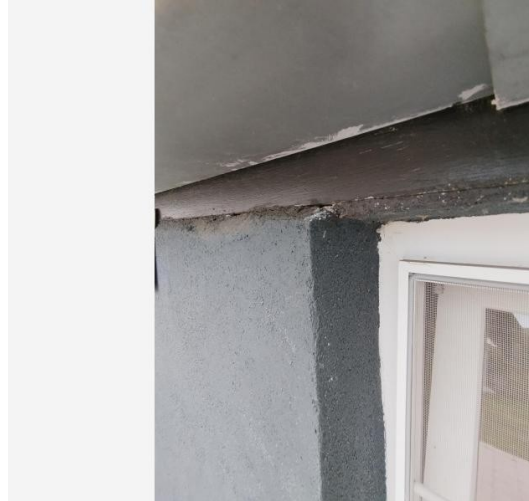
## Fiche 9: Crepi buitentoepassing (met staalname)

Geen asbest

| # | Type | Referentie | Resultaat |
|---|---|---|---|
| 9.1 | Mengmonster | 02 | Geen asbest |

| Opmerking | <p>In het inspectieprotocol is een monstername van crepi verplicht om dit te identificeren als niet-asbesthoudend.</p> <p>De vermelde oppervlaktes, diktes, gewichten en volumes betreffen een beredeneerde schatting. Er worden geen rechten verleend aan deze oppervlaktes/diktes/volumes.</p> |

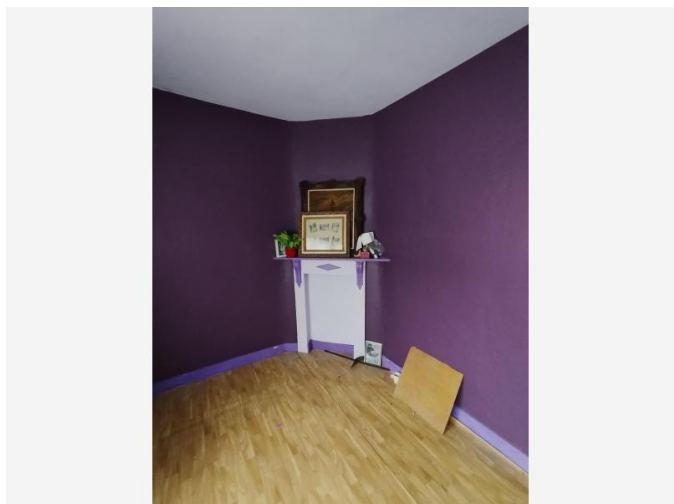
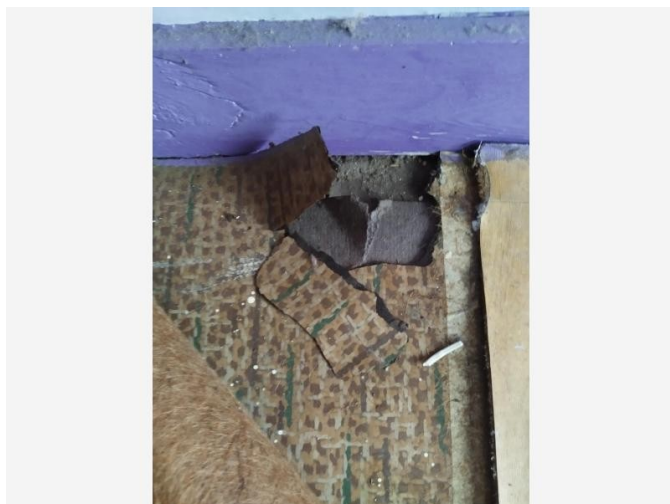
## Fiche 10: balatum met ondervloer

Geen asbest

| # | Type | Referentie | Resultaat |
|---|---|---|---|
| 10.1 | Puntmonster | 05 | Geen asbest |

| Opmerking | <p>Op de kamer aan de straatkant ligt een voerzeil met jutte onderlaag . Dit is niet asbestverdacht. Onder deze vloer ligt een balatum vloer met ondervloer. Deze werd bemonsterd.</p> <p>De kamer aan de tuinzijde heeft een laminaten vloer. Het is niet duidelijk of er een ander type vloer(zeil) onder ligt.</p> <p>De vermelde oppervlaktes en volumes betreffen een beredeneerde schatting. Er worden geen rechten verleend aan deze oppervlaktes/volumes. De dikte is een schatting die voorkomt uit de monsterplaatsen en is daarom niet altijd representatief</p> |

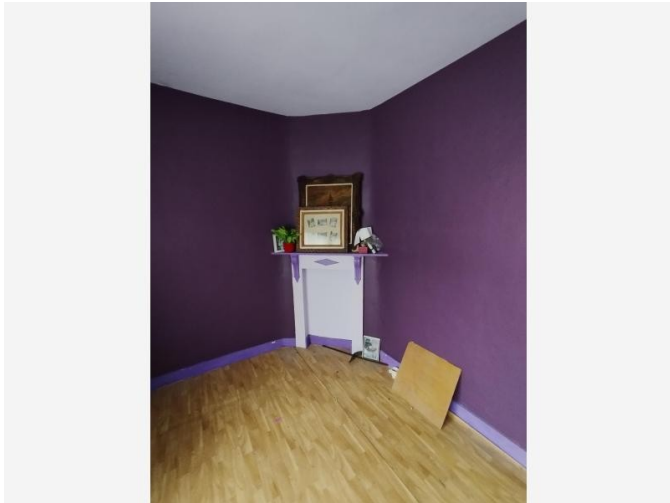
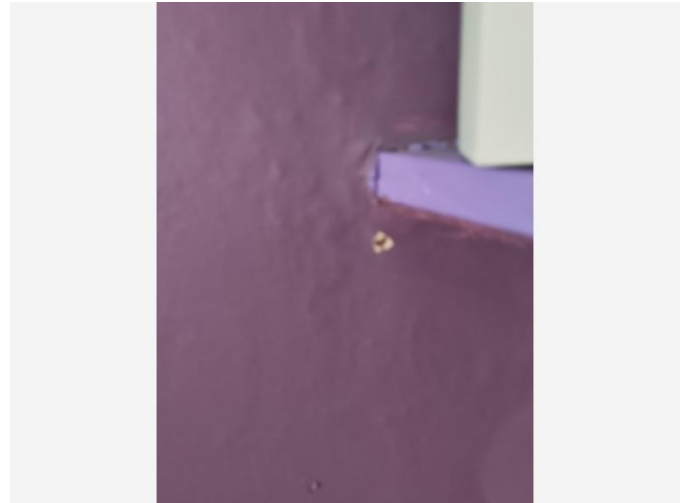
## Fiche 11: Muurpleister

Geen asbest

| # | Type | Referentie | Resultaat |
|---|---|---|---|
| 11.1 | Mengmonster | 01 | Geen asbest |

| Opmerking | <p>Volgens het inspectieprotocol is een monstername van het pleisterwerk verplicht om dit te identificeren als niet-asbesthoudend.</p> <p>Locatie staalnames: traphal, berging aan de hal, kamer.</p> <p>De vermelde oppervlaktes en volumes betreffen een beredeneerde schatting. Er worden geen rechten verleend aan deze oppervlaktes/volumes. De dikte is een schatting die voorkomt uit de monsterplaatsen en is daarom niet altijd representatief.</p> <p>Er bevinden zich enkele valse wanden. Het is niet duidelijk of er pleisterwerk of asbest toepassingen aanwezig zijn achter/op deze valse wanden, het is aangewezen om bijkomend onderzoek uit te voeren bij werken.</p> |

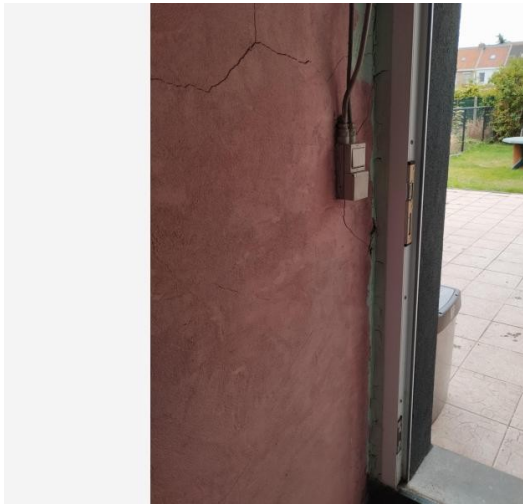
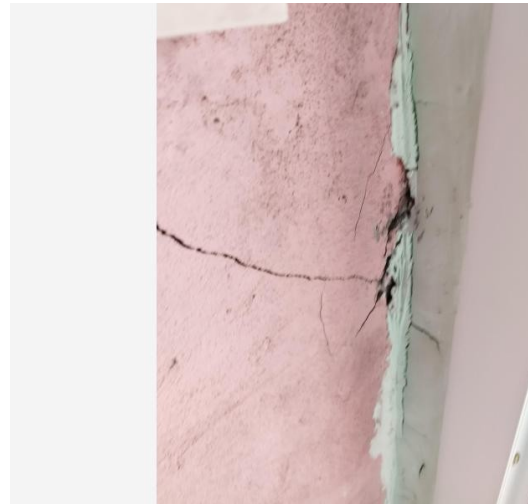
## Fiche 12: Cementering binnentoepassing (met staalname)

Geen asbest

| # | Type | Referentie | Resultaat |
|---|---|---|---|
| 12.1 | Mengmonster | 03 | Geen asbest |

| Opmerking | <p>De vermelde oppervlaktes en volumes betreffen een beredeneerde schatting. Er worden geen rechten verleend aan deze oppervlaktes/volumes. De dikte is een schatting die voorkomt uit de monsterplaatsen en is daarom niet altijd representatief.</p> <p>( staal genomen van twee plaatsen)</p> |

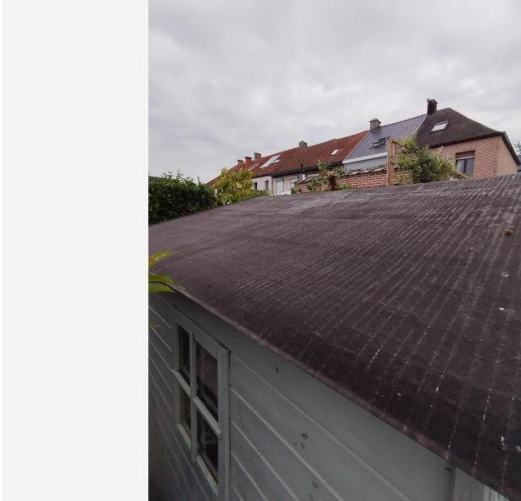
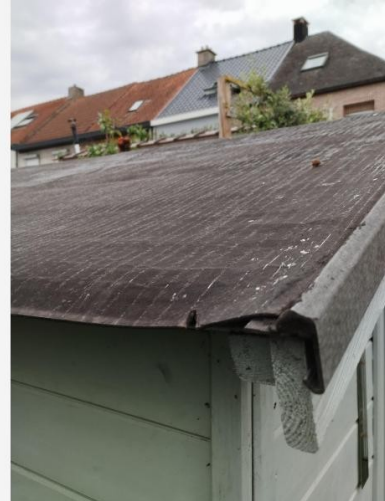
## Fiche 13: Roofing tuinhuis (met staalname)

Geen asbest

| # | Type | Referentie | Resultaat |
|---|---|---|---|
| 13.1 | Puntmonster | 04 | Geen asbest |

| Opmerking | <p>Er werd een staal genomen aan een uitstekend stuk roofing waardoor de waterdichtheid niet in het gedrang komt .</p> <p>Er kan niet uitgesloten worden dat er onderlagen aanwezig zijn.</p> <p>De vermelde oppervlaktes, diktes en volumes betreffen een beredeneerde schatting. Er worden geen rechten verleend aan deze oppervlaktes/diktes/volumes.</p> |
