# Asbestinventarisatetest

Rensbergstraat 9, 1570 Pajottegem

Attestnummer : 20251002-000463.000

Uitgegeven op : 02.10.2025

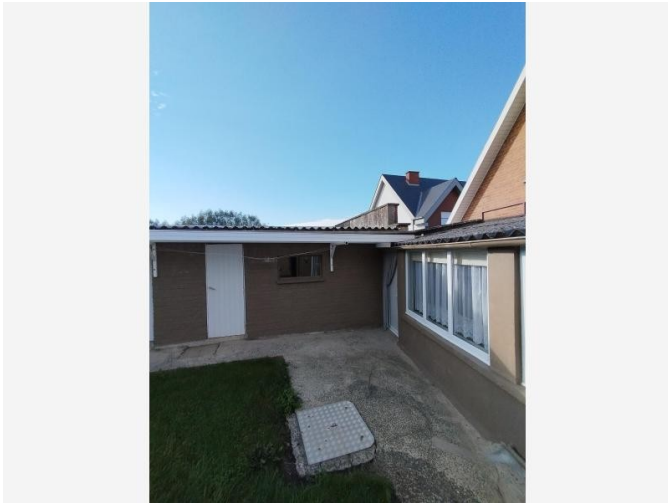
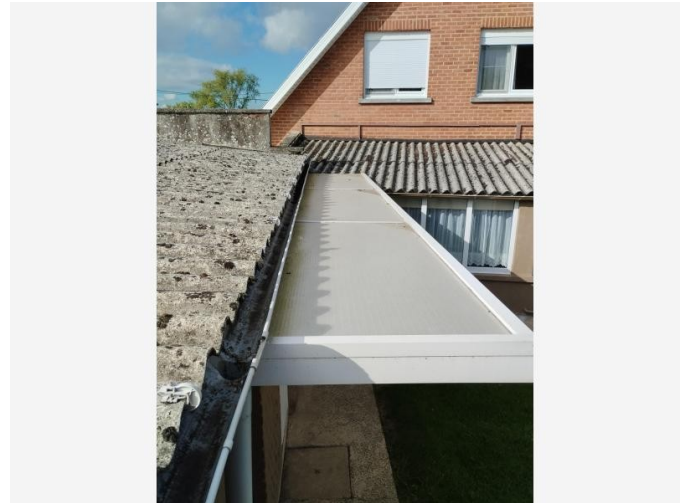
**Dringend verwijderen**

| Beschrijving | Slib/sediment dakgoot |
| Besmette materialen | <ul style="list-style-type: none"><li>• Sediment (dakgoot, afvoerbuys, regenwaterput, ...)</li></ul> |
| Bron van de resten | leien (hoofddak) en golfplaten |
| Gebondenheid resten | Niet hecht |

- Verwijder het asbestafval.
- Voer bijkomende staalname(s) uit.

- Eenvoudige handelingen: mag via doe-het-zelf of door werknemer(s) met opleidingsattest eenvoudige handelingen  
Reinig de dakgoten om asbesthoudend sediment of slib te verwijderen.

Dit kan aanleiding geven tot blootstelling, gebruik standaard dragen van de nodige wegwerp beschermingsmiddelen FFP 3 masker , handschoenen en tyvec CAT III type 5-6

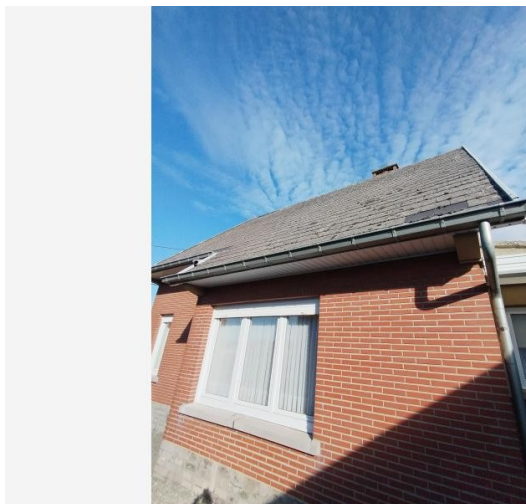
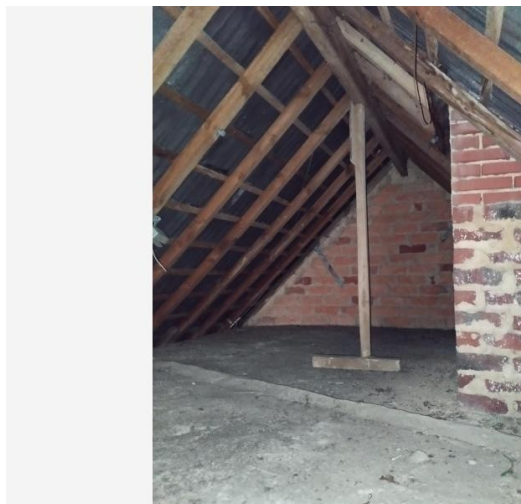
| Eindbeoordeling materiaalrisico | Verhoogd materiaalrisico en/of verhoogde kans op vezelvrijgave |

| Asbestsoort (vezeltype) | Crocidoliet aanwezig |
| Toestand van het materiaal | Licht beschadigd, licht verweerd. Intact calciumsilicaatmateriaal of categorie III 'gebondenheid' |

| Beschrijving | Dakleien |
| Asbestmateriaal | Dak- en gevelbekleding - Lei, shingle |
| Opmerking | <p>De dakleien zijn zichtbaar op zolder, er is geen onderdak aanwezig.</p> <p>De vermelde oppervlaktes, diktes en volumes betreffen een beredeneerde schatting. Er worden geen rechten verleend aan deze oppervlaktes/diktes/volumes.</p> |

- Verwijder dit asbestmateriaal zo snel mogelijk. Volg de toestand goed op.
- Hemelwater dat afspoelt van asbestcement daken of gevels kan asbestdeeltjes bevatten. Gebruik het enkel voor gesloten circuits (bv. spoelen toiletten). Reinig na het vervangen van het dak of de gevel de dakgoten en regenwaterput of -ton om asbesthoudend sediment of slib te verwijderen
- Voer bijkomende staalname(s) uit.

- Eenvoudige handelingen: mag via doe-het-zelf of door werknemer(s) met opleidingsattest eenvoudige handelingen  
EH via doe-het zelf Standaard dragen van de nodige wegwerp beschermingsmiddelen FFP 3 masker , handschoenen en tyvec CAT III type 5-6 , afwasbaar schoeisel Indien mogelijk de ondervloer afdekken , leien voorzichtig verwijderen, extra fixeren, niet breken , niet gooien, onmiddellijk verpakken of voorzichtig in container met asbest bag plaatsen. Voldoende benevelen/bevochtigen tijdens de duur van de werken. Gebruik geen storkokers. Voor hechtgebonden toepassingen: Bij verwijdering door doe-het-zelf moet men dit afval dubbel en luchtdicht verpakt aandienen bij het gemeentelijk recyclagepark. Men raadpleegt best op voorhand de voorwaarden van het recyclagepark. Indien leien in slechte staat zijn en kans bestaat op breken

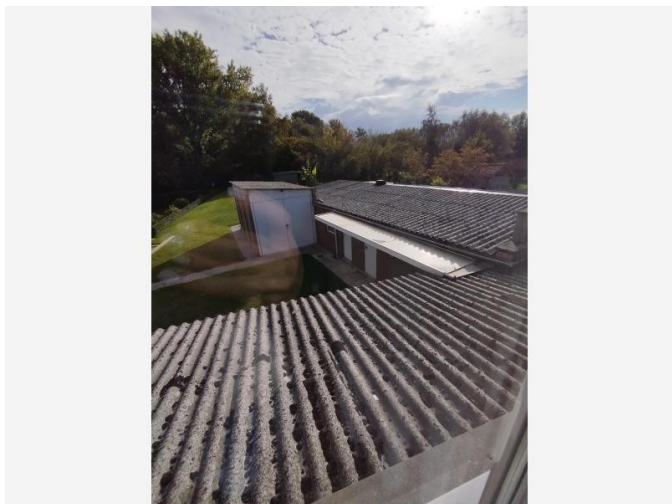
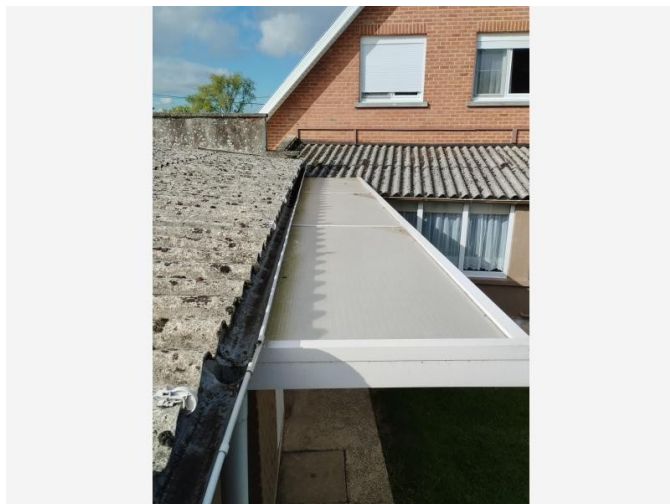
| Eindbeoordeling materiaalrisico | Verhoogd materiaalrisico en/of verhoogde kans op vezelvrijgave |
| Opmerking | mosgroei is matig beschadigd |

| Asbestsoort (vezeltype) | Crocidoliet aanwezig |
| Toestand van het materiaal | Licht beschadigd, licht verweerd. Intact calciumsilicaatmateriaal of categorie III 'gebondenheid' |

| Beschrijving | Golfplaten veranda en garage |
| Opmerking | De golfplaten zijn visueel vastgesteld. Het is aangewezen om bijkomend onderzoek uit te voeren bij renovatiewerken. De vermelde oppervlaktes, diktes en volumes betreffen een beredeneerde schatting. Er worden geen rechten verleend aan deze oppervlaktes/diktes/volumes. |

- Verwijder dit asbestmateriaal zo snel mogelijk. Volg de toestand goed op.
- Hemelwater dat afspoelt van asbestcement daken of gevels kan asbestdeeltjes bevatten. Gebruik het enkel voor gesloten circuits (bv. spoelen toiletten). Reinig na het vervangen van het dak of de gevel de dakgoten en regenwaterput of -ton om asbesthoudend sediment of slib te verwijderen
- Voer bijkomende staalname(s) uit.

- Eenvoudige handelingen: mag via doe-het-zelf of door werknemer(s) met opleidingsattest eenvoudige handelingen  
EH via doe-het zelf Standaard dragen van de nodige wegwerp beschermingsmiddelen FFP 3 masker , handschoenen en tyvec CAT III type 5-6 , afwasbaar schoeisel Indien mogelijk de ondervloer afdekken , golfplaten voorzichtig verwijderen, extra fixeren, niet breken , niet gooien, onmiddellijk dubbel verpakken , luchtdicht afsluiten of voorzichtig in container met asbest bag plaatsen. Voldoende benevelen/bevochtigen tijdens de duur van de werken. Indien golfplaten in slechte staat zijn en kans bestaat op breken : Eenvoudige handeling opgeleid personeel , alle werknemer(s) moeten wel beschikken over een opleidingsattest eenvoudige handelingen 8u Voor hechtgebonden toepassingen: Bij verwijdering door doe-het-zelf moet men

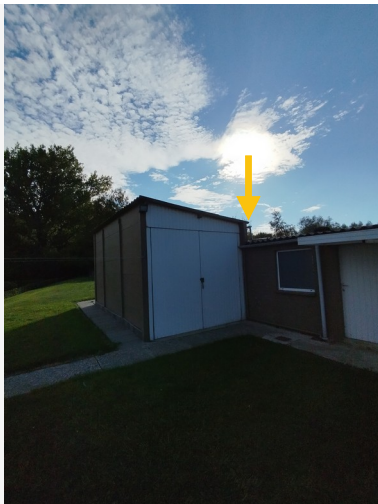
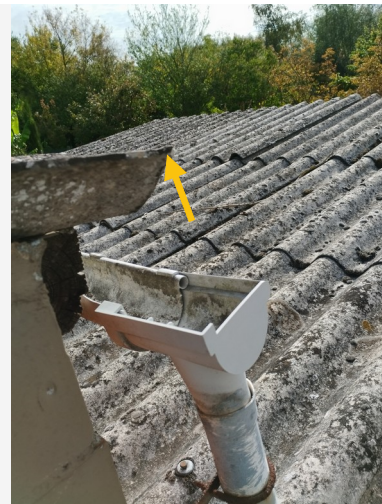
| Opmerking | <p>Er werd een staal genomen aan een uitstekend stuk waardoor de waterdichtheid van de dakbedekking niet in het gedrang komt.</p> <p>De vermelde oppervlaktes, diktes en volumes betreffen een beredeneerde schatting. Er worden geen rechten verleend aan deze oppervlaktes/diktes/volumes</p> |

- Eenvoudige handelingen: mag via doe-het-zelf of door werknemer(s) met opleidingsattest eenvoudige handelingen  
EH via doe-het zelf Standaard dragen van de nodige wegwerp beschermingsmiddelen FFP 3 masker , handschoenen en tyvec CAT III type 5-6 , afwasbaar schoeisel Indien mogelijk de ondervloer afdekken , golfplaten voorzichtig verwijderen, extra fixeren, niet breken , niet gooien, onmiddellijk dubbel verpakken , luchtdicht afsluiten of voorzichtig in container met asbest bag plaatsen. Voldoende benevelen/bevochtigen tijdens de duur van de werken. Indien golfplaten in slechte staat zijn en kans bestaat op breken : Eenvoudige handeling opgeleid personeel , alle werknemer(s) moeten wel beschikken over een opleidingsattest eenvoudige handelingen 8u Voor hechtgebonden toepassingen: Bij verwijdering door doe-het-zelf moet men dit afval dubbel en luchtdicht verpakt aandienen bij het gemeentelijk recyclagepark. Men raadpleegt best op voorhand de voorwaarden van het recyclagepark. Zie ook link Zie <https://ovam.vlaanderen.be/wie-mag-wat->

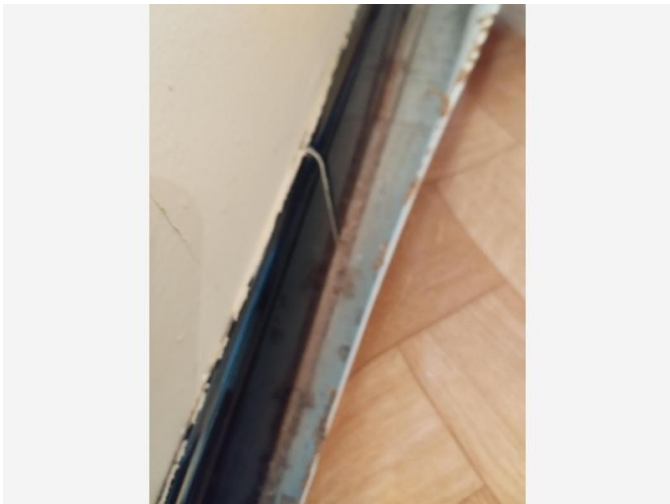
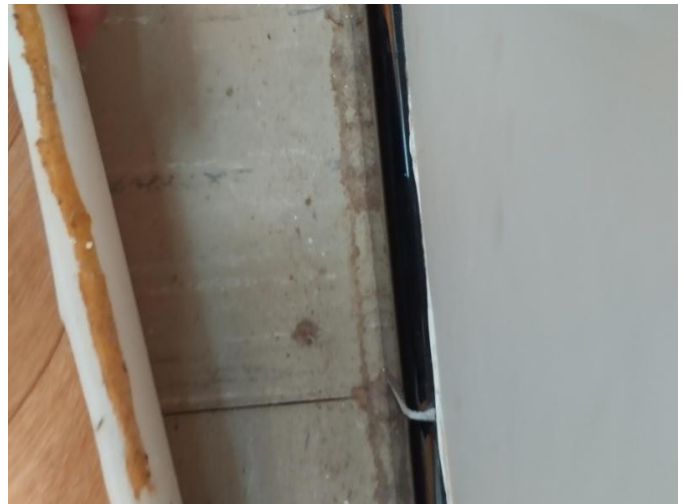
| Identificatiemethode | Vaststelling zonder monstername<br><br>Motivatie: Groot risico op structurele gevolgschade (lekschade, werking installatie,...) |

- Hermetische zone (erkend asbestverwijderaar)  
bevestiging gelijmd (wit of zwarte lijm) : HZ Erkend saneerder . Bij het lostrekken van de vinyl zal de onderlaag scheuren. Een kartonnen onderlaag is losgebonden. Lijmresten worden met een freesmachine verwijderd in een hermetische zone. Zie ook link Zie <https://ovam.vlaanderen.be/wie-mag-wat-verwijderen>  
<https://ovam.vlaanderen.be/voorzorgsmaatregelen-bij-asbestverwijdering>  
<https://ovam.vlaanderen.be/asbestafval-afvoeren> Zie ook wetgevend kader (website van de OVAM en CODEX boek VI titel 3). <http://werk.belgie.be/sites/default/files/content/documents/Welzijn%20op%20het%20werk/Regelgeving/Codex%20boek%20VI%20titel%203%20Asbest.pdf> methodiek verwijderingsmethodes worden achteraan in het attest verder toegelicht

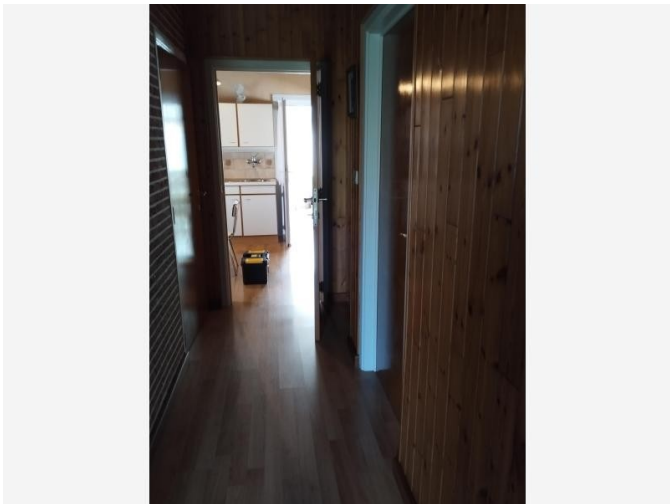
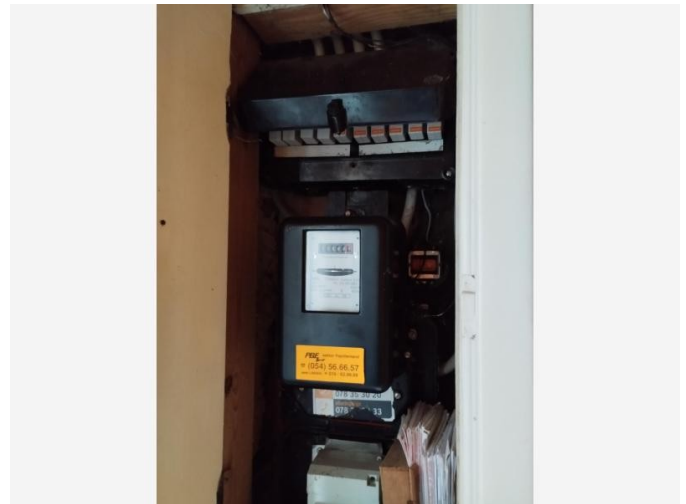
| Opmerking | Het is moeilijk te bepalen of de bakeliettoepassingen in de woning ook effectief asbesthoudend zijn (het kan ook gaan om de asbestvrije variant). Er werd geen monster genomen o.w.v. beschadiging aan een elektrisch gerelateerde toepassing, extra controle bij verwijdering van het verdacht materiaal. Vermoedelijk zal de toepassing verwijderd worden bij aanpassing van het elektriciteitsnetwerk. |

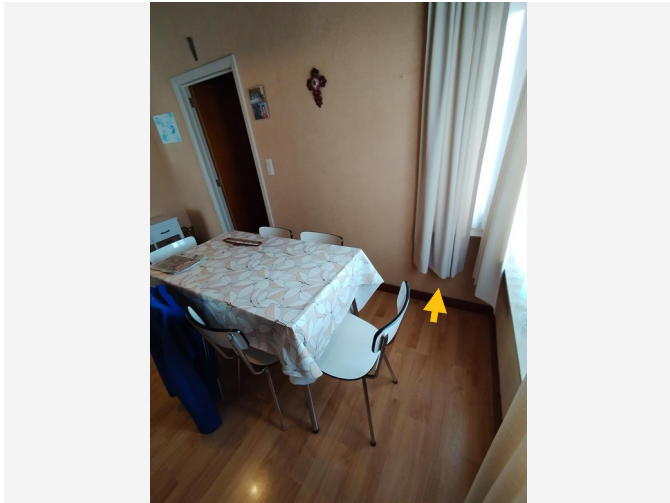
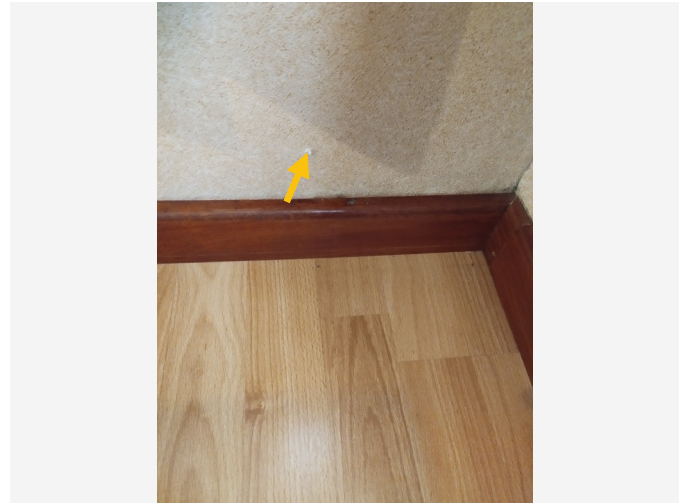
## Fiche 14: Muurpleister

Geen asbest

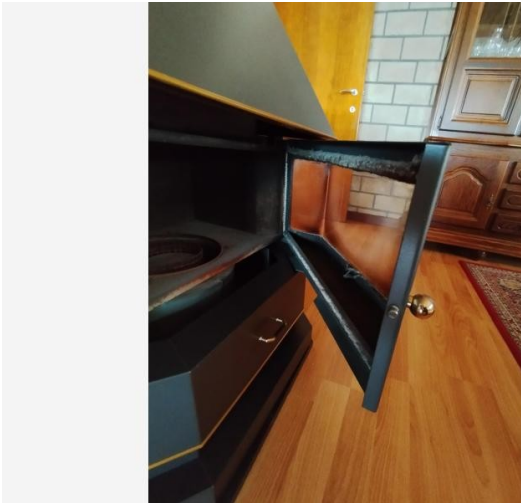
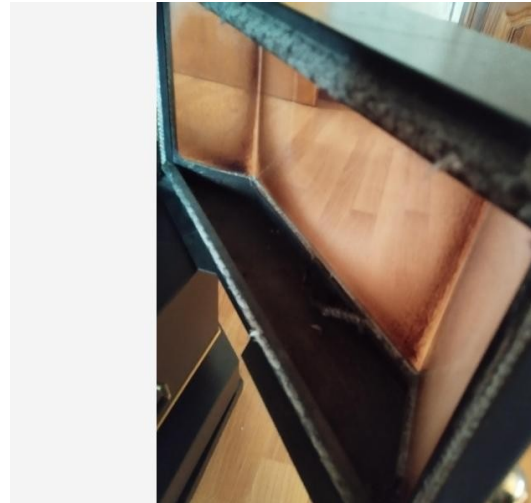
## Fiche 15: Kachelkoord (met staalname)

Geen asbest
