# Asbestinventarisatetest

Gentsestraat 195, 9500 Geraardsbergen

Attestnummer : 20250925-000228.000

Uitgegeven op : 25.09.2025

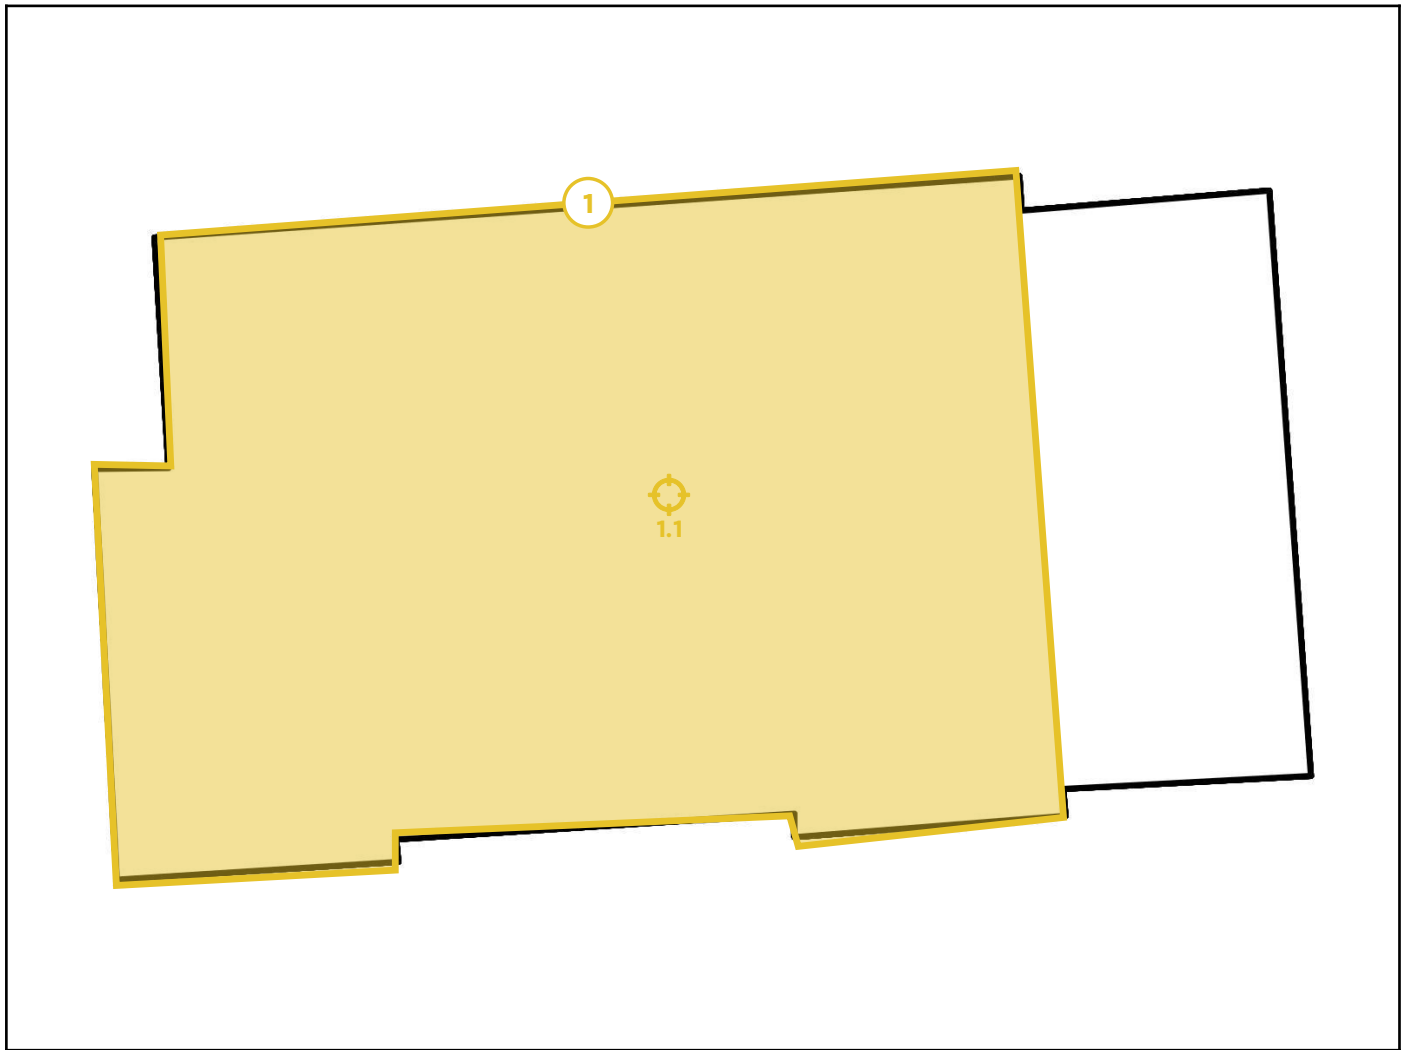
## Plan 1.7: Dak plan

| Beschrijving | Type | Actie |
|---|---|---|
| 1. Onderdak type "Menuiserite" | Asbestmateriaal | Zorgvuldig beheren |

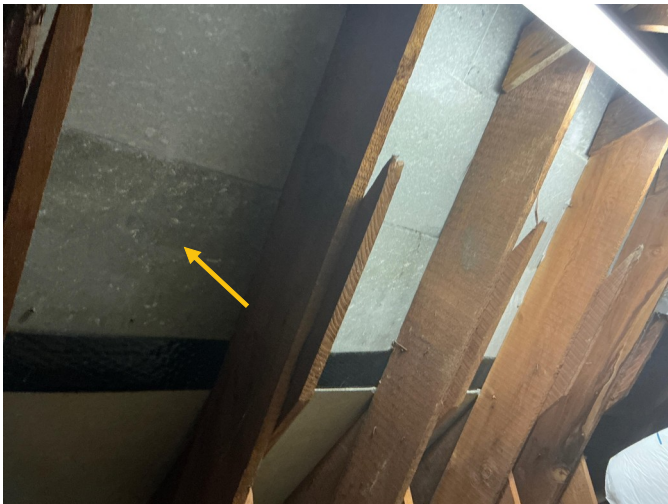
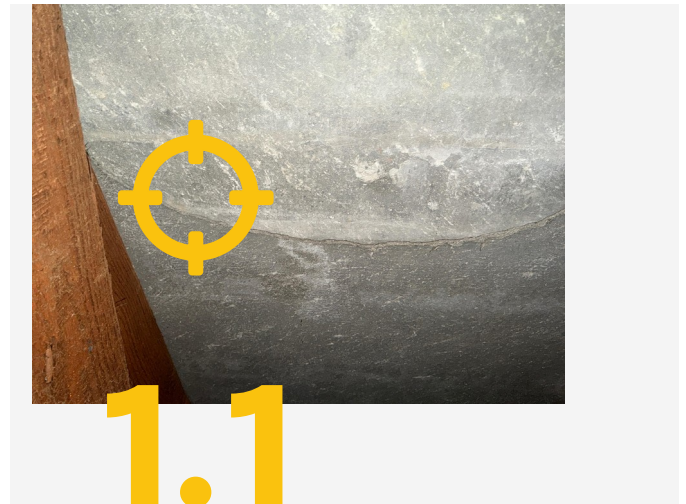
Het asbestmateriaal valt onder de mijlpaal van 2040.

| Eindbeoordeling materiaalarisico | Zeer laag materiaalarisico en/of zeer lage kans op vezelvrijgave |

| Gebondenheid | Categorie 1: hechtgebonden in oorsprong |
| Asbestsoort (vezeltype) | Alleen chrysotiel |
| Asbestconcentratie | Laag (< 50%) |
| Toestand van het materiaal | Onbeschadigd, niet verweerd |

| # | Type | Referentie | Resultaat |
|---|---|---|---|
| 1.1 | Puntmonster | 20250923GEN195S2 | Chrysotiel |

| Asbestmateriaal | Plaat, paneel, tablet - Type Menuiserie |
| Eenvoudig bereikbaar | <p>Nee</p> <ul style="list-style-type: none"><li>• Het asbestmateriaal is bedekt (uitgezonderd laag verf, coating, behang, kunststof, textiel) en het wegnemen van het bedekkende materiaal kan niet zonder het bedekkende materiaal te beschadigen.</li></ul> |

- Zorg voor een veilig beheer. Vermijd het beschadigen van het asbestmateriaal. Controleer de toestand jaarlijks op wijzigingen.

- Eenvoudige handelingen: mag via doe-het-zelf of door werknemer(s) met opleidingsattest eenvoudige handelingen  
Deze asbesthoudende toepassing dient door een aannemer met opleidingsattest eenvoudige handelingen verwijderd te worden. Conform de geldende verwijderingsprotocollen en veiligheidsvoorschriften.

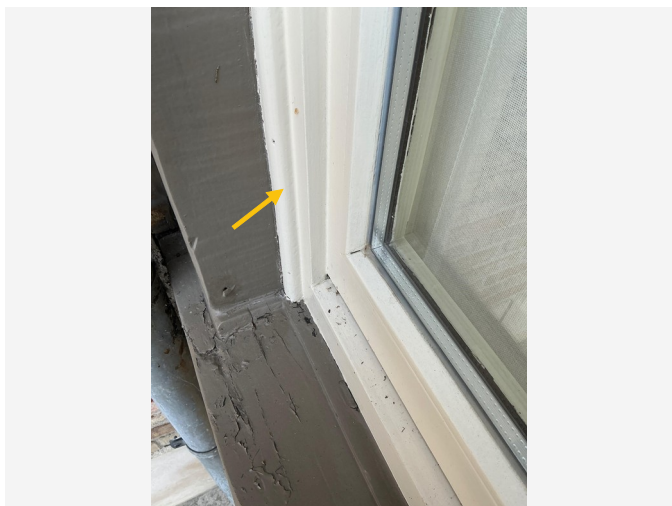
Zowel de profielen als de hechtingskit van het buitenschrijnwerk bezitten geen asbesthoudende kenmerken.

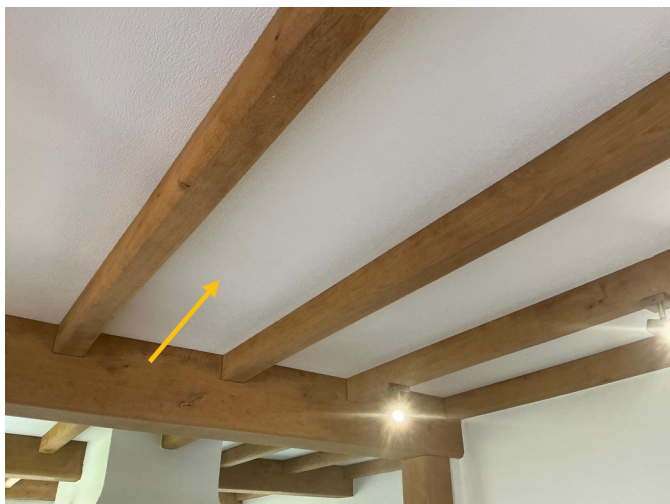
De plafonds zijn uitgewerkt in houten balken en tussenliggende hardboard panelen. Deze bezitten geen asbesthoudende kenmerken. De deskundige kan geen uitspraak doen over achterliggende elementen. Hiervoor is een destructief onderzoek nodig.

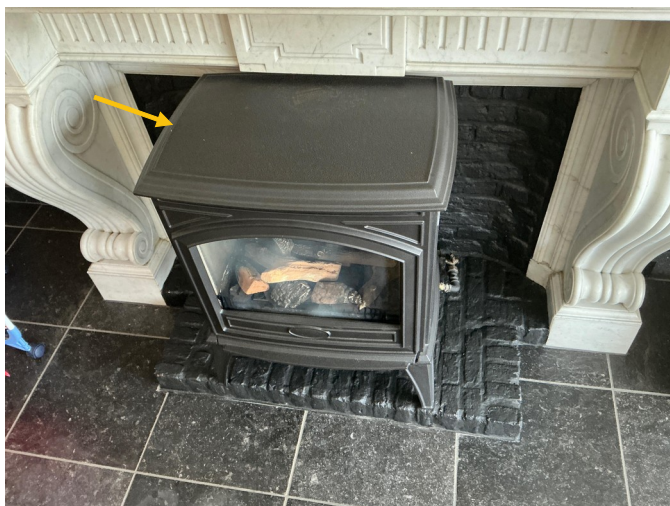
De gaskachel is een recent toestel. Deze bezit geen asbesthoudende componenten.

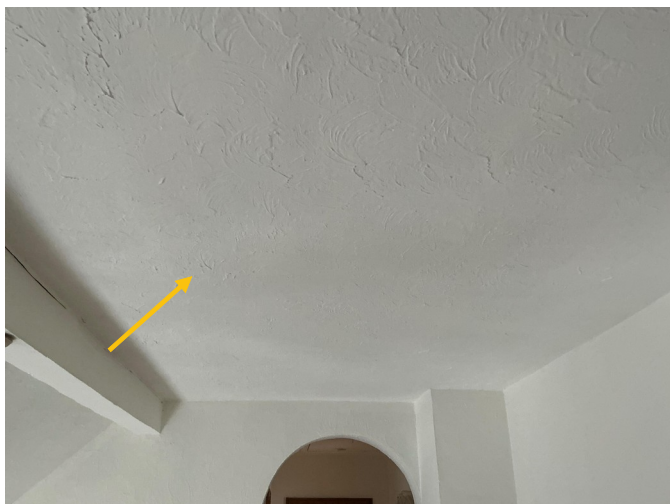
De plafonds zijn uitgewerkt in gyproc-panelen. Deze bezitten geen asbesthoudende kenmerken. De deskundige kan geen uitspraak doen over achterliggende materialen. Hiervoor is een destructief onderzoek nodig.

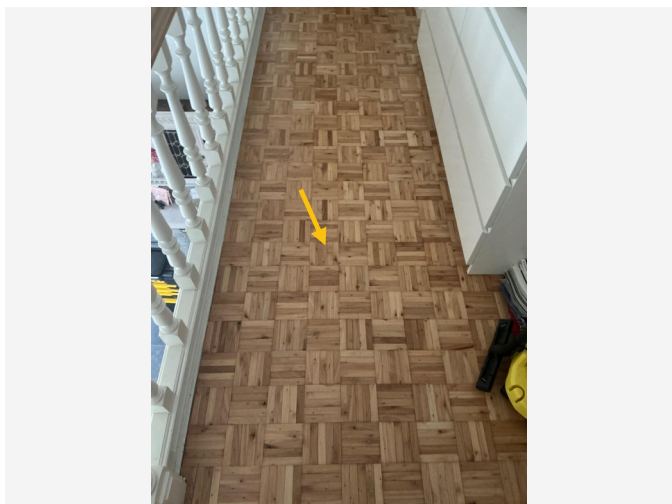
Gezien het bouwjaar van de woning bestaat de mogelijkheid dat de gebruikte parketlijm asbesthoudende componenten bevatte. Destructief onderzoek kan hierin uitsluitsel brengen.

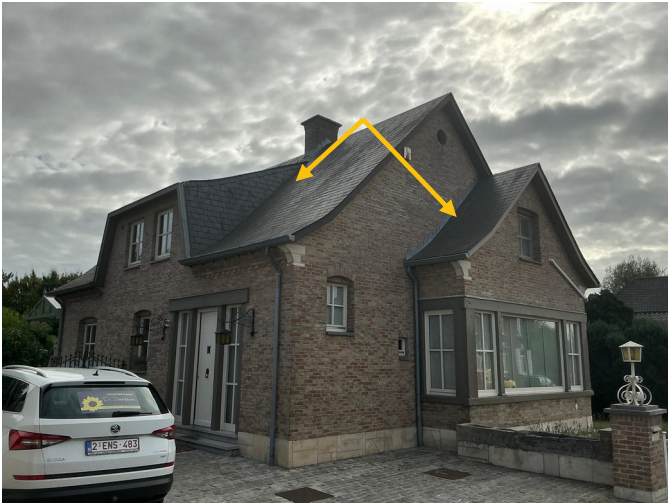
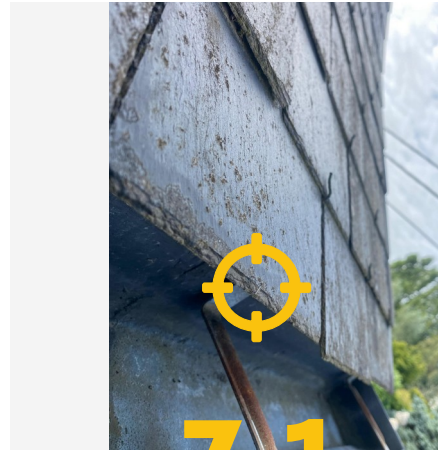
## Fiche 7: Dakbedekking in leien

Geen asbest

| # | Type | Referentie | Resultaat |
|---|---|---|---|
| 7.1 | Puntmonster | 20250923GEN195S1 | Geen asbest |

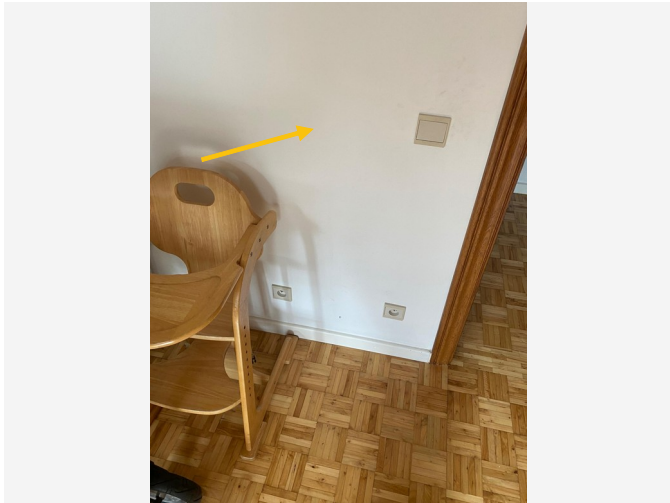
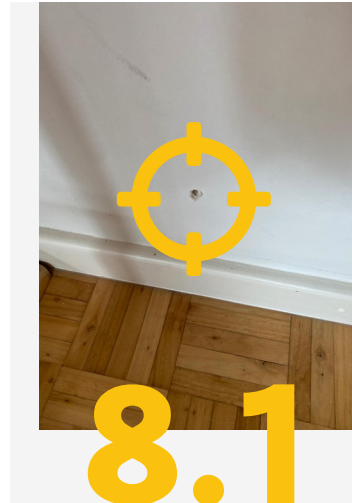
## Fiche 8: Pleisterwerk muren

Geen asbest

| # | Type | Referentie | Resultaat |
|---|---|---|---|
| 8.1 | Mengmonster | 20250923GEN195S3 | Geen asbest |
