# Asbestinventarisatetest

Kwinkeler 8, 1760 Roosdaal

Attestnummer : **20251002-000034.000**

Uitgegeven op : **02.10.2025**

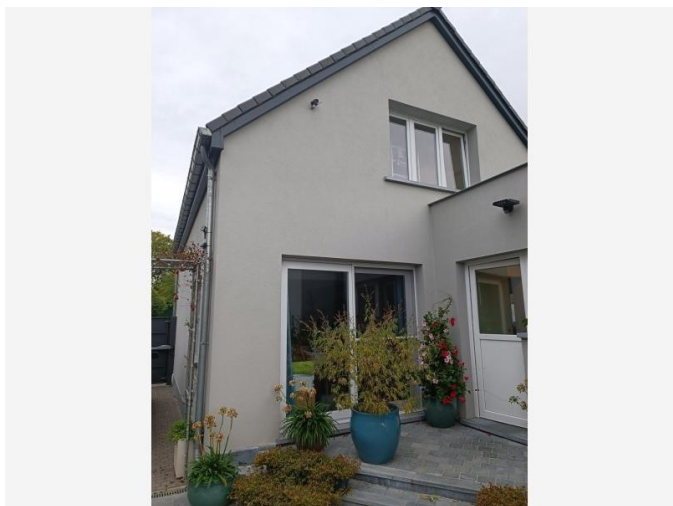
Vrije foto

De crepi is geplaatst na 2001 en is niet asbestverdacht (bewijsdocument in bijlage)

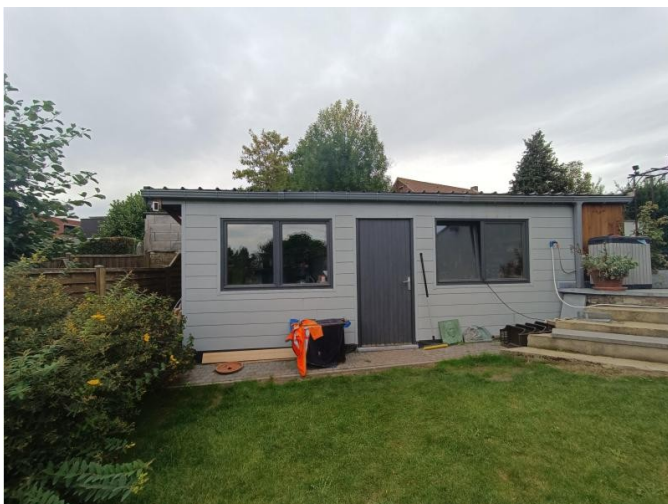
Vrije foto

Het tuinhuis werd gecontroleerd. Niets verdachts aanwezig.

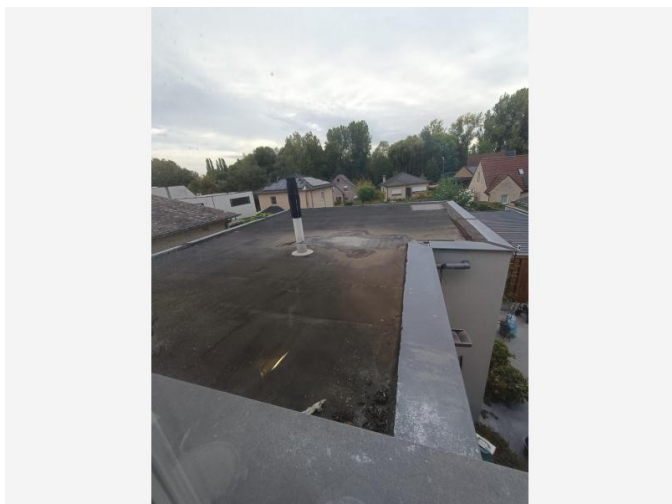
Vrije foto

We nemen aan dat bitumen geplaatst na 2001 niet asbesthoudend zijn. Het is niet duidelijk of er asbestverdachte onderlagen aanwezig. Het is aangewezen om extra controle uit te voeren bij eventuele renovatiewerken. De vermelde oppervlaktes, diktes en volumes betreffen een beredeneerde schatting. Er worden geen rechten verleend aan deze oppervlaktes/diktes/volumes.

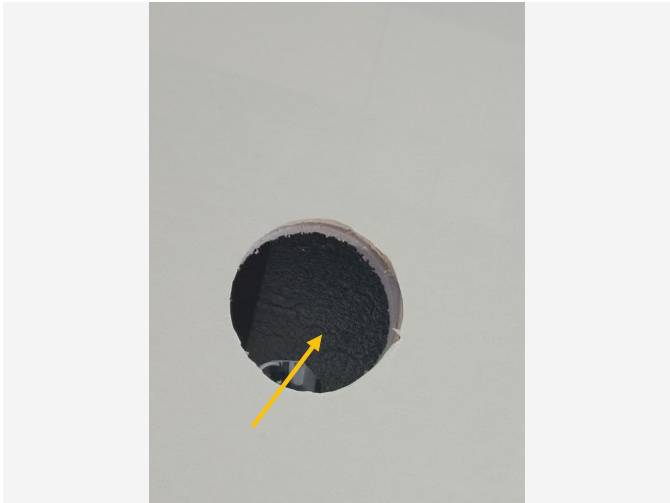
Vrije foto

Het dak werd vernieuwd in 2016.

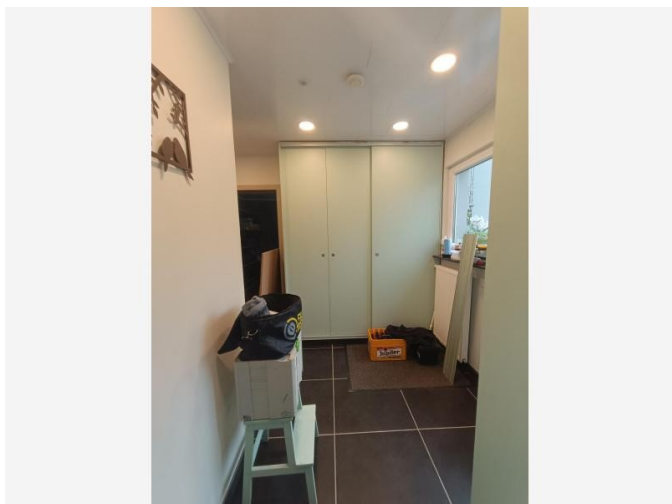
Vrije foto

Alle plafonds zijn afgewerkt met valse plafonds in plaatmateriaal. Het is niet duidelijk of er pleisterwerk of ander verdacht asbestmateriaal aanwezig is achter / op deze valse plafonds, het is aangewezen om bijkomend onderzoek uit te voeren bij werken. Het plafond bestaat uit gipsplaten/hout/pvc. Zonder destructieve handeling is het niet mogelijk om na te gaan of er asbesthoudende materialen aanwezig zijn achter de plafond afwerking. Als bij sloop of renovatie blijkt dat er achter deze plafonds nog pleisterwerk of asbest verdachte toepassingen aanwezig zijn, moet dit bemonsterd worden.

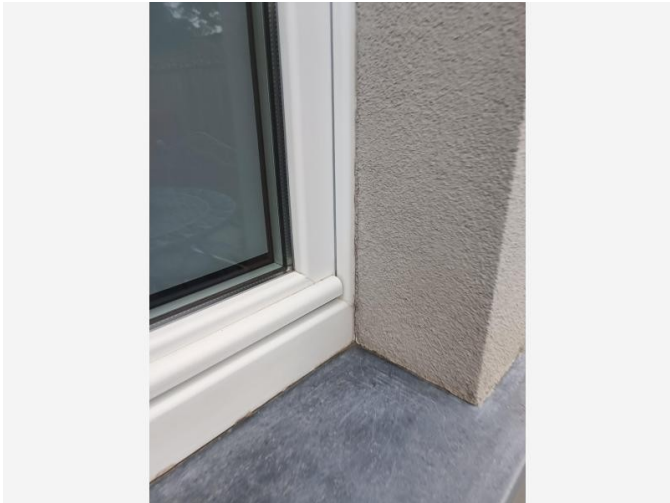
Vrije foto

De gebruikte siliconen kit is niet asbestverdacht

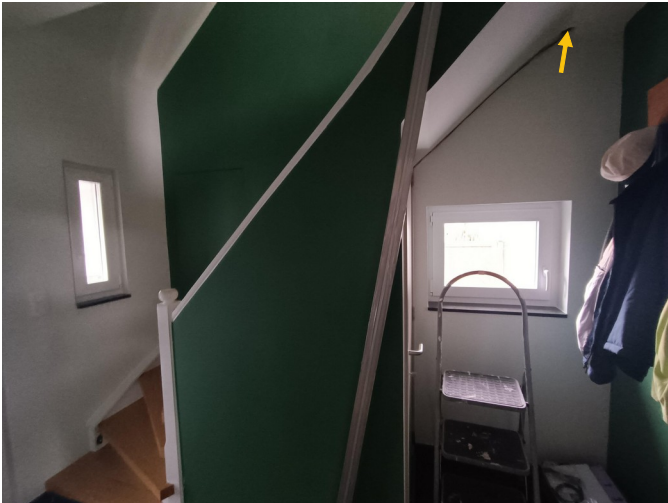
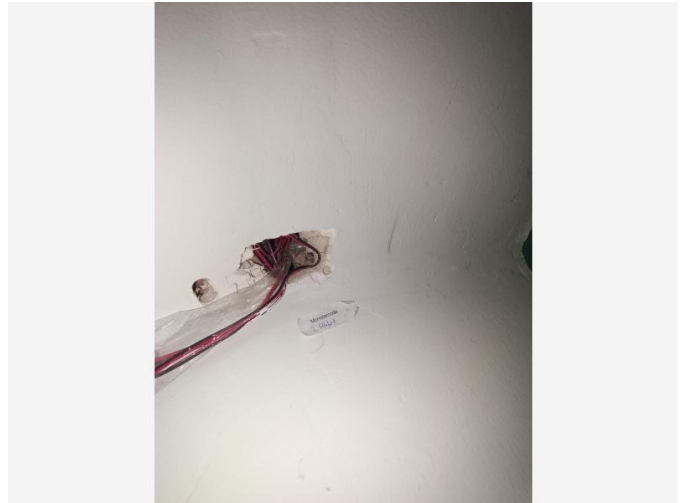
## Fiche 7: Plafondpleister

Geen asbest

| # | Type | Referentie | Resultaat |
|---|---|---|---|
| 7.1 | Mengmonster | 2 | Geen asbest |

| Opmerking | <p>Volgens het inspectieprotocol is een monstername van het pleisterwerk verplicht om dit te identificeren als niet-asbesthoudend.</p> <p>Locatie staalnames: individuele ruimte: living / natte ruimte: valse plafonds/ stookplaats: valse plafond/ traphal: gelijkvloers</p> <p>De vermelde oppervlaktes en volumes betreffen een beredeneerde schatting. Er worden geen rechten verleend aan deze oppervlaktes/volumes. De dikte is een schatting die voorkomt uit de monsterplaatsen en is daarom niet altijd representatief.</p> <p>Er bevinden zich enkele plafonds . Het is niet duidelijk of er pleisterwerk of asbest toepassingen aanwezig zijn achter/op deze valse plafonds, het is aangewezen om bijkomend onderzoek uit te voeren bij werken</p> |

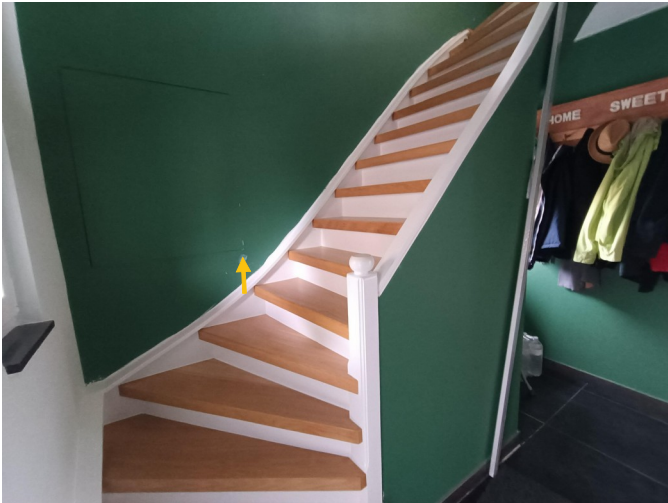
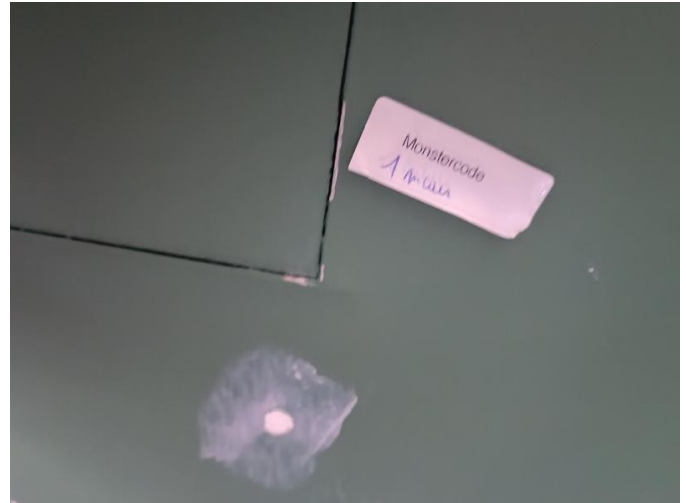
## Fiche 8: Muurpleister

Geen asbest

| # | Type | Referentie | Resultaat |
|---|---|---|---|
| 8.1 | Mengmonster | 1 | Geen asbest |

| Opmerking | <p>Volgens het inspectieprotocol is een monstername van het pleisterwerk verplicht om dit te identificeren als niet-asbesthoudend.</p> <p>Locatie staalnames: individuele ruimte: / natte ruimte: / stookplaats: / traphal:</p> <p>De vermelde oppervlaktes en volumes betreffen een beredeneerde schatting. Er worden geen rechten verleend aan deze oppervlaktes/volumes. De dikte is een schatting die voorkomt uit de monsterplaatsen en is daarom niet altijd representatief.</p> <p>Er bevinden zich enkele valse wanden. Het is niet duidelijk of er pleisterwerk of asbest toepassingen aanwezig zijn achter/op deze valse wanden, het is aangewezen om bijkomend onderzoek uit te voeren bij werken.</p> |
