# Asbestinventarisatetest

Spanjebergstraat 40/5, 1700 Dilbeek

Attestnummer : **20250725-000270.000**

Uitgegeven op : **25.07.2025**

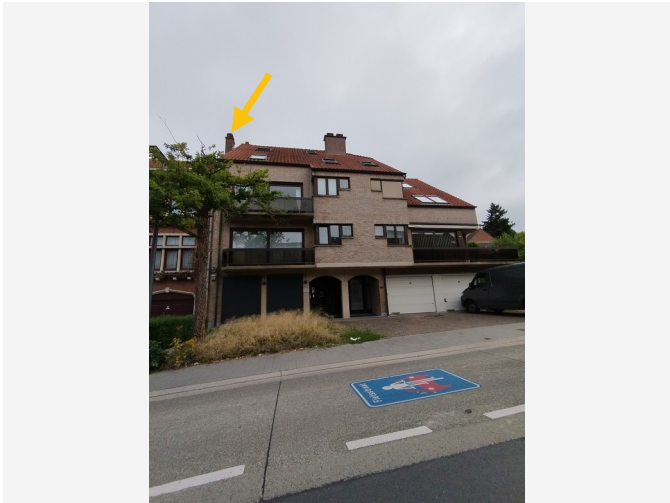
Situeringsfoto

**Reden:** Het te onderzoeken materiaal situeert zich hoger dan 3,50 m te rekenen vanaf een veilige ondergrond

**Uitleg van de asbestdeskundige:** Bij werken (dak of reiniging schouw) kan een stelling geplaatst worden, het is niet duidelijk of er asbestverdachte materialen aanwezig zijn in de schouw.

De schouw behoort tot de gemeenschappelijke delen van het gebouw.

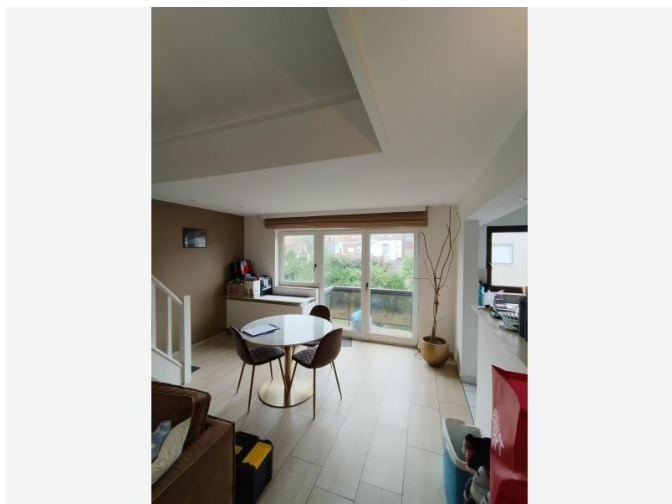
Alle plafonds zijn afgewerkt met valse plafonds in plaatmateriaal. Het plafond bestaat vermoedelijk uit gipsplaten. Zonder destructieve handeling is het niet mogelijk om na te gaan of er asbesthoudende materialen aanwezig zijn achter de plafondafwerking. Als bij sloop of renovatie blijkt dat er boven dit plafond nog pleisterwerk aanwezig is, moet dit bemonsterd worden.

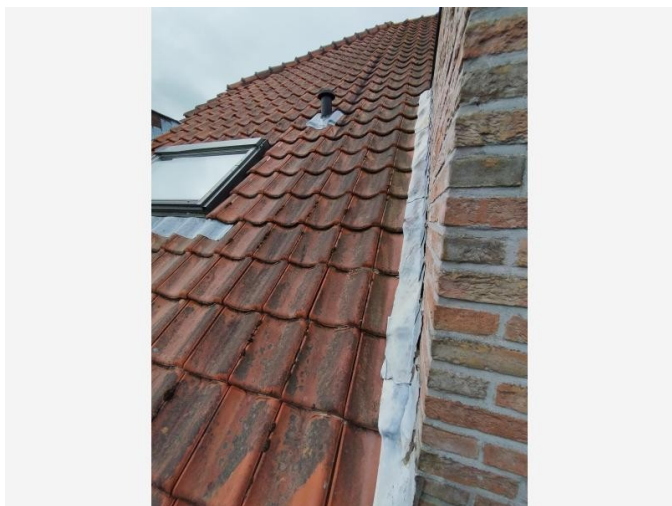
Het dak behoort tot de gemeenschappelijke delen. De dakbedekking zijn pannen, maar het is niet duidelijk of er een asbesthoudend onderdak aanwezig is.

Er kon geen pan opgetild worden zonder risico op vallen van de pannen.

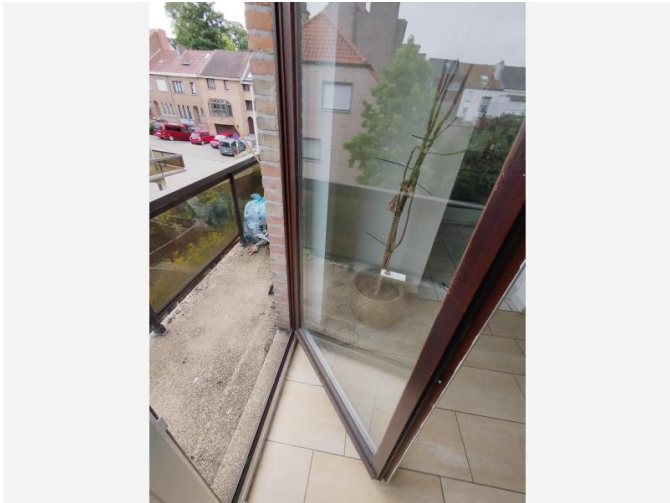
## Fiche 4: Kit niet verdacht (visueel vastgesteld)

De gebruikte siliconen kit is niet asbestverdacht

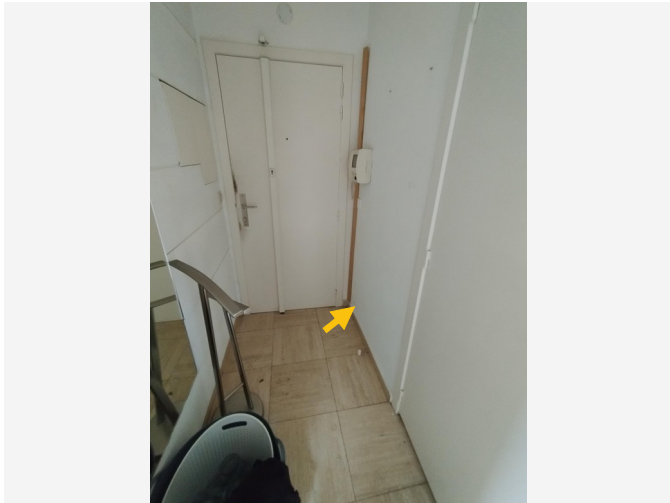
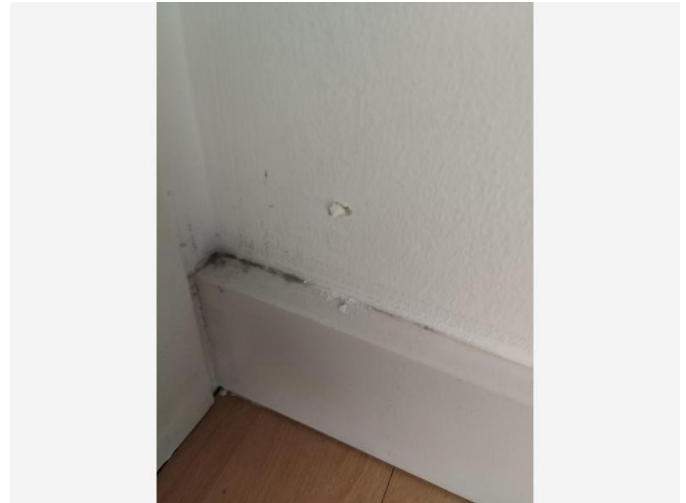
## Fiche 5: Muurpleister

Geen asbest

| # | Type | Referentie | Resultaat |
|---|---|---|---|
| 5.1 | Mengmonster | 01 | Geen asbest |

| Opmerking | <p>Volgens het inspectieprotocol is een monstername van het pleisterwerk verplicht om dit te identificeren als niet-asbesthoudend.</p> <p>Locatie staalnames: keuken, berging, inkomhal, bureau. Er is geen cv-ruimte in het appartement. Verwarming op elektriciteit.</p> <p>De vermelde oppervlaktes en volumes betreffen een beredeneerde schatting. Er worden geen rechten verleend aan deze oppervlaktes/volumes. De dikte is een schatting die voorkomt uit de monsterplaatsen en is daarom niet altijd representatief.</p> |
