# Asbestinventarisatattest

Hoogstraat 69, 9472 Denderleeuw

Attestnummer : 20251016-000032.000

**Niet-asbestveilig**

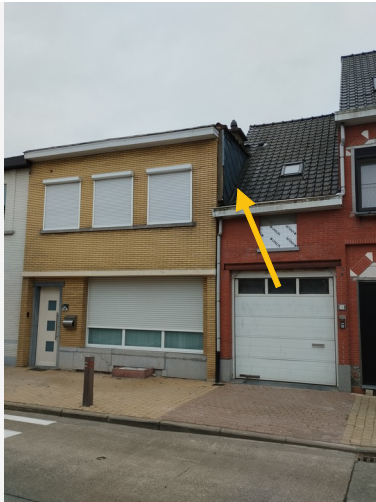
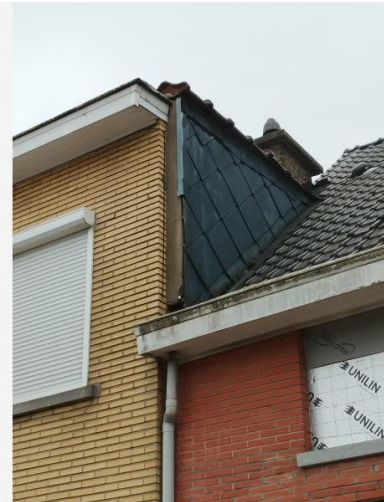
Het asbestmateriaal valt onder de mijlpaal van 2034.

| Eindbeoordeling materiaalrisico | Laag materiaalrisico en/of verlaagde kans op vezelvrijgave |

| Asbestsoort (vezeltype) | Crocidoliet aanwezig |
| Toestand van het materiaal | Licht beschadigd, licht verweerd. Intact calciumsilicaatmateriaal of categorie III 'gebondenheid' |

| Beschrijving | Gevelleien |
| Opmerking | De leien zijn visueel en volgens expertise als asbestverdacht beschouwd. De vermelde oppervlaktes, diktes en volumes betreffen een bereedeneerde schatting. Er worden geen rechten verleend aan deze oppervlaktes/diktes/volumes. |

- Verwijder dit asbestmateriaal zo snel mogelijk. Volg de toestand goed op.
- Hemelwater dat afspoelt van asbestcement daken of gevels kan asbestdeeltjes bevatten. Gebruik het enkel voor gesloten circuits (bv. spoelen toiletten). Reinig na het vervangen van het dak of de gevel de dakgoten en regenwaterput of -ton om asbesthoudend sediment of slib te verwijderen
- Voer bijkomende staalname(s) uit.

- Eenvoudige handelingen: mag via doe-het-zelf of door werknemer(s) met opleidingsattest eenvoudige handelingen  
EH via doe-het zelf.

Standaard dragen van de nodige wegwerp beschermingsmiddelen FFP 3 masker , handschoenen en tyvec CAT III type 5-6 , afwasbaar schoeisel Indien mogelijk de ondervloer afdekken , leien voorzichtig verwijderen, extra fixeren, niet breken , niet gooien, onmiddellijk verpakken of voorzichtig in container met asbest bag plaatsen. Voldoende benevelen/bevochtigen tijdens de duur van de werken. Gebruik geen storkokers. Voor hechtgebonden toepassingen: Bij verwijdering door doe-het-zelf moet men dit afval dubbel en luchtdicht verpakt aandienen bij het gemeentelijk recyclagepark. Men raadpleegt best op voorhand de voorwaarden

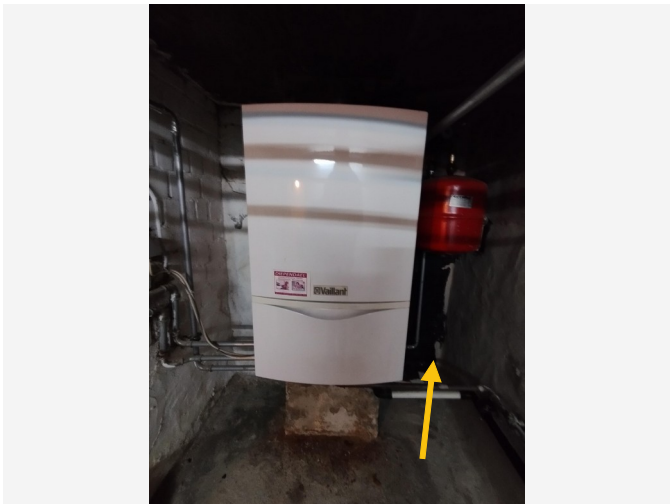
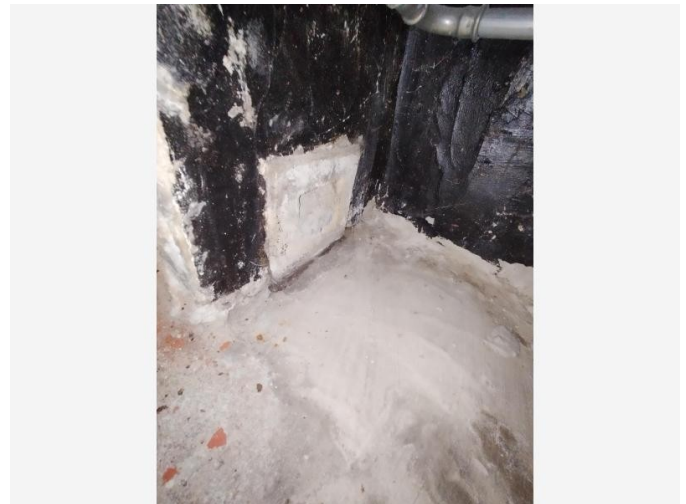
Het asbestmateriaal valt onder de mijlpaal van 2040.

| Eindbeoordeling materiaalrisico | Verhoogd materiaalrisico en/of verhoogde kans op vezelvrijgave |

| Asbestsoort (vezeltype) | Crocidoliet aanwezig |
| Toestand van het materiaal | Licht beschadigd, licht verweerd. Intact calciumsilicaatmateriaal of categorie III 'gebondenheid' |

| Beschrijving | Roetluik met houder |

- Zorg voor een veilig beheer. Vermijd het beschadigen van het asbestmateriaal. Controleer de toestand jaarlijks op wijzigingen.
- Voer bijkomende staalname(s) uit.

- Eenvoudige handelingen: mag via doe-het-zelf of door werknemer(s) met opleidingsattest eenvoudige handelingen  
Roetluik opening (houder - kader) Standaard dragen van de nodige wegwerp beschermingsmiddelen FFP 3 masker , handschoenen en tyvec CAT III type 5-6 , afwasbaar schoeisel Extra bevochtigen van de roetluikkader , beitel rondom , boven en onder voorzichtig los zonder de kader te breken , verpakken in dubbel plastic folie , luchtdicht afsluiten en afvoeren als hechtgebonden afval. Voor hechtgebonden toepassingen: Bij verwijdering door doe-het-zelf moet men dit afval dubbel en luchtdicht verpakt aandienen bij het gemeentelijk recyclagepark. Men raadpleegt best op voorhand de voorwaarden van het recyclagepark. Zie ook link Zie <https://ovam.vlaanderen.be/wie-mag-wat-verwijderen>  
<https://ovam.vlaanderen.be/voorzorgsmaatregelen-bij-asbestverwijdering>  
<https://ovam.vlaanderen.be/asbestafval-afvoeren> Zie ook wetgevend kader (website van de OVAM en CODEX boek VI titel 3). <http://werk.belgie.be/sites/default/files/content/documents/Welzijn%20op%20het>

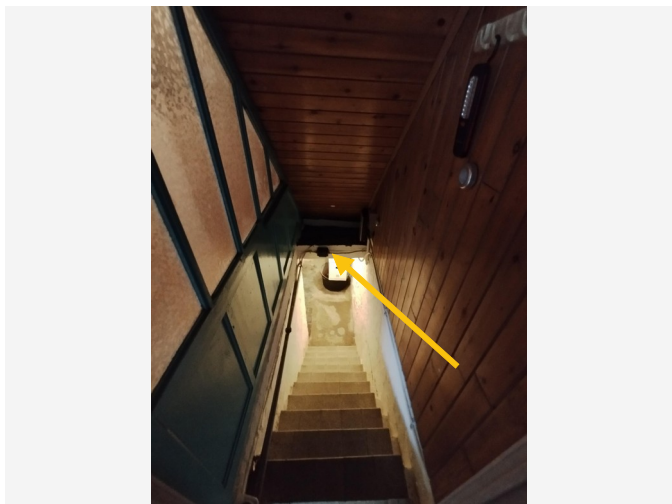
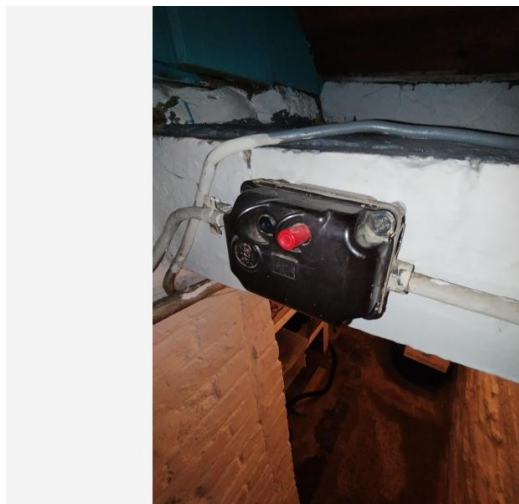
Het asbestmateriaal valt onder de mijlpaal van 2040.

| Eindbeoordeling materiaalrisico | Laag materiaalrisico en/of verlaagde kans op vezelvrijgave |

| Toestand van het materiaal | Onbeschadigd, niet verweerd |

| Beschrijving | Bakeliet verdeeldozen |
| Opmerking | <p>Het is moeilijk te bepalen of de bakeliettoepassingen in de woning ook effectief asbesthoudend zijn (het kan ook gaan om de asbestvrije variant).</p> <p>Er werd geen monster genomen o.w.v. beschadiging aan een elektrisch gerelateerde toepassing, extra controle bij verwijdering van het verdacht materiaal.</p> |

- Zorg voor een veilig beheer. Vermijd het beschadigen van het asbestmateriaal. Controleer de toestand jaarlijks op wijzigingen.
- Voer bijkomende staalname(s) uit.

- Eenvoudige handelingen: mag via doe-het-zelf of door werknemer(s) met opleidingsattest eenvoudige handelingen  
Schakelaars, stopcontacten en andere gelijkaardige toepassingen kunnen eenvoudig losgeschroefd worden --> EH doe-het-zelf. Afgesloten of verzegelde kast --> EH opgeleid technieker personeel 8u basisopleiding asbest. Voor elektrische infrastructuur en uitrusting dient u vooraleer men deze toepassing gaat bevochtigen de elektriciteit af te sluiten (zoniet elektrocutie-/brandgevaar). standaard dragen van de nodige wegwerp beschermingsmiddelen FFP 3 masker , handschoenen en tyvec CAT III type 5-6 , afspoelbaar schoeisel Losschroeven en dubbel verpakken in plastic , sluit luchtdicht af en breng dit als hechtgebonden afval naar een plaatselijk containerpark. Voor hechtgebonden toepassingen: Bij verwijdering door doe-het-zelf moet men dit afval dubbel en luchtdicht verpakt aandienen bij het gemeentelijk recyclagepark. Men raadpleegt best op voorhand de voorwaarden van het recyclagepark.

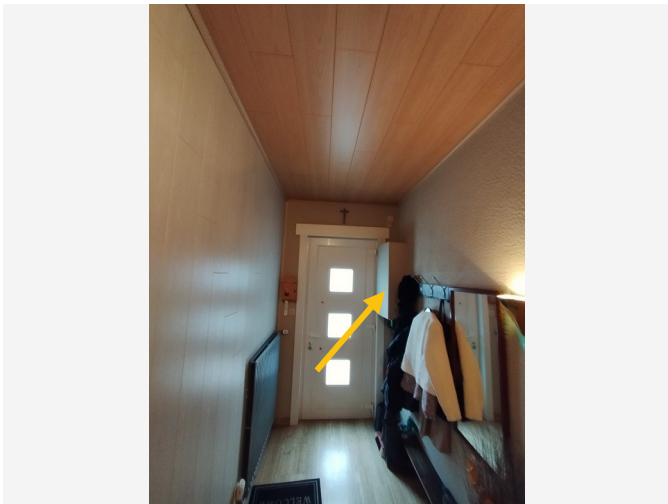
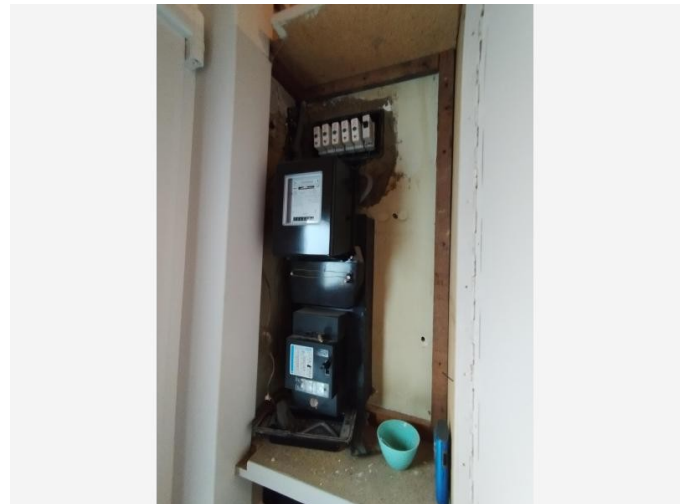
Het asbestmateriaal valt onder de mijlpaal van 2040.

| Eindbeoordeling materiaalrisico | Laag materiaalrisico en/of verlaagde kans op vezelvrijgave |

| Toestand van het materiaal | Onbeschadigd, niet verweerd |

| Opmerking | Het is moeilijk te bepalen of de bakeliettoepassingen in de woning ook effectief asbesthoudend zijn (het kan ook gaan om de asbestvrije variant). Er werd geen monster genomen o.w.v. beschadiging aan een elektrisch gerelateerde toepassing, extra controle bij verwijdering van het verdacht materiaal. Vermoedelijk zal de toepassing verwijderd worden bij aanpassing van het elektriciteitsnetwerk. |

- Zorg voor een veilig beheer. Vermijd het beschadigen van het asbestmateriaal. Controleer de toestand jaarlijks op wijzigingen.
- Voer bijkomende staalname(s) uit.

- Eenvoudige handelingen: mag via doe-het-zelf of door werknemer(s) met opleidingsattest eenvoudige handelingen  
Tellerkast:

De toepassing dient verwijderd te worden door de netbeheerder, vermoedelijk word dit uitgevoerd wanneer de oude meterkast vervangen word door een digitale meter. Zie ook link <https://ovam.vlaanderen.be/wie-mag-wat-verwijderen> <https://ovam.vlaanderen.be/voorzorgsmaatregelen-bij-asbestverwijdering> <https://ovam.vlaanderen.be/asbestafval-afvoeren> Zie ook wetgevend kader (website van de OVAM en CODEX boek VI titel 3). <http://werk.belgie.be/sites/default/files/content/documents/Welzijn%20op%20het%20werk/Regelgeving/Codex%20boek%20VI%20titel%203%20Asbest.pdf> methodiek verwijderingsmethodes worden achteraan in het attest verder toegelicht

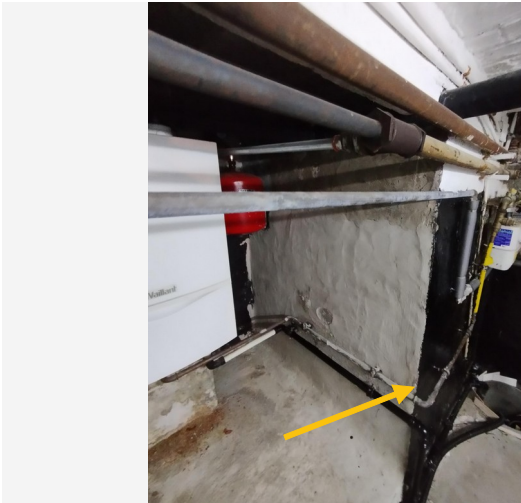
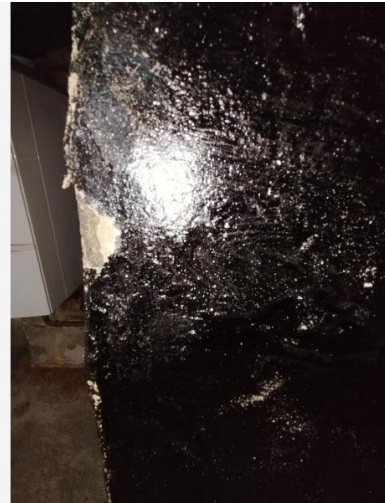
## Fiche 12: Teer smeerlaag kelder

Geen asbest

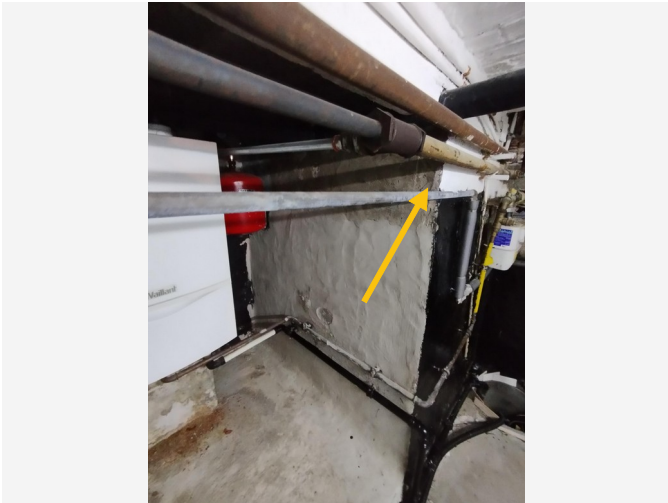
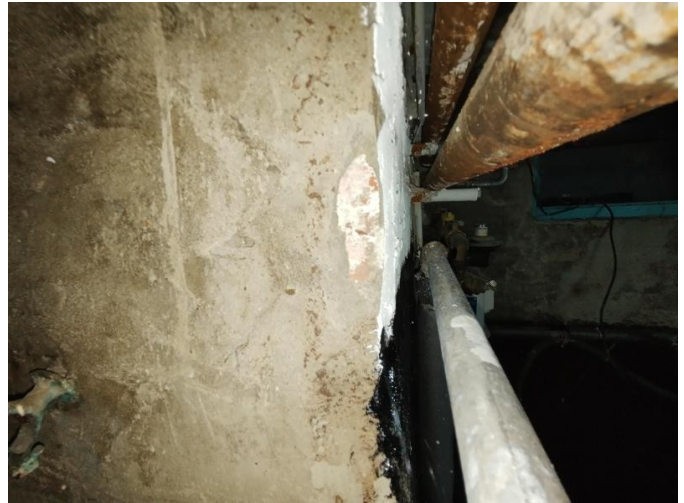
## Fiche 13: Cementering kelder

Geen asbest

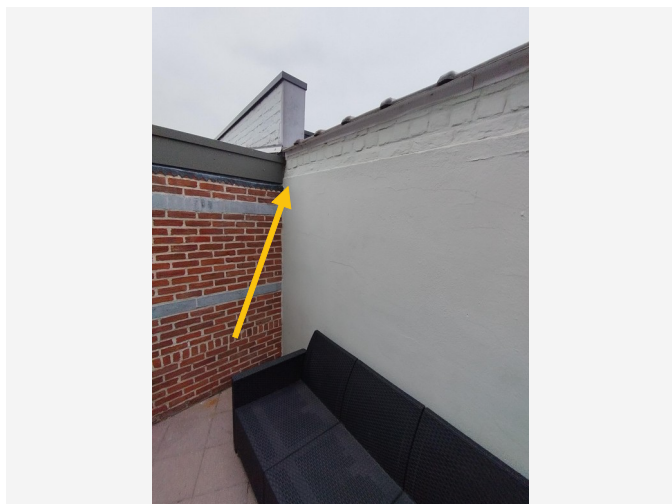
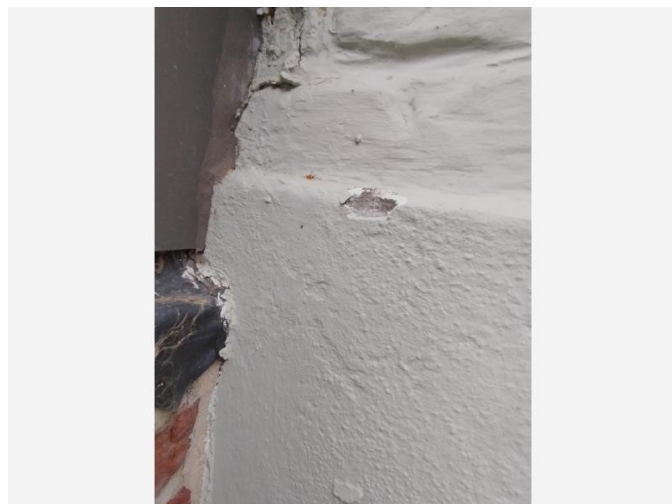
## Fiche 14: Crepi buitentoepassing

Geen asbest
