# Asbestinventarisatattest

Sint-Rochusstraat 87, 1500 Halle

Attestnummer : 20251015-000438.001

Uitgegeven op : 15.10.2025

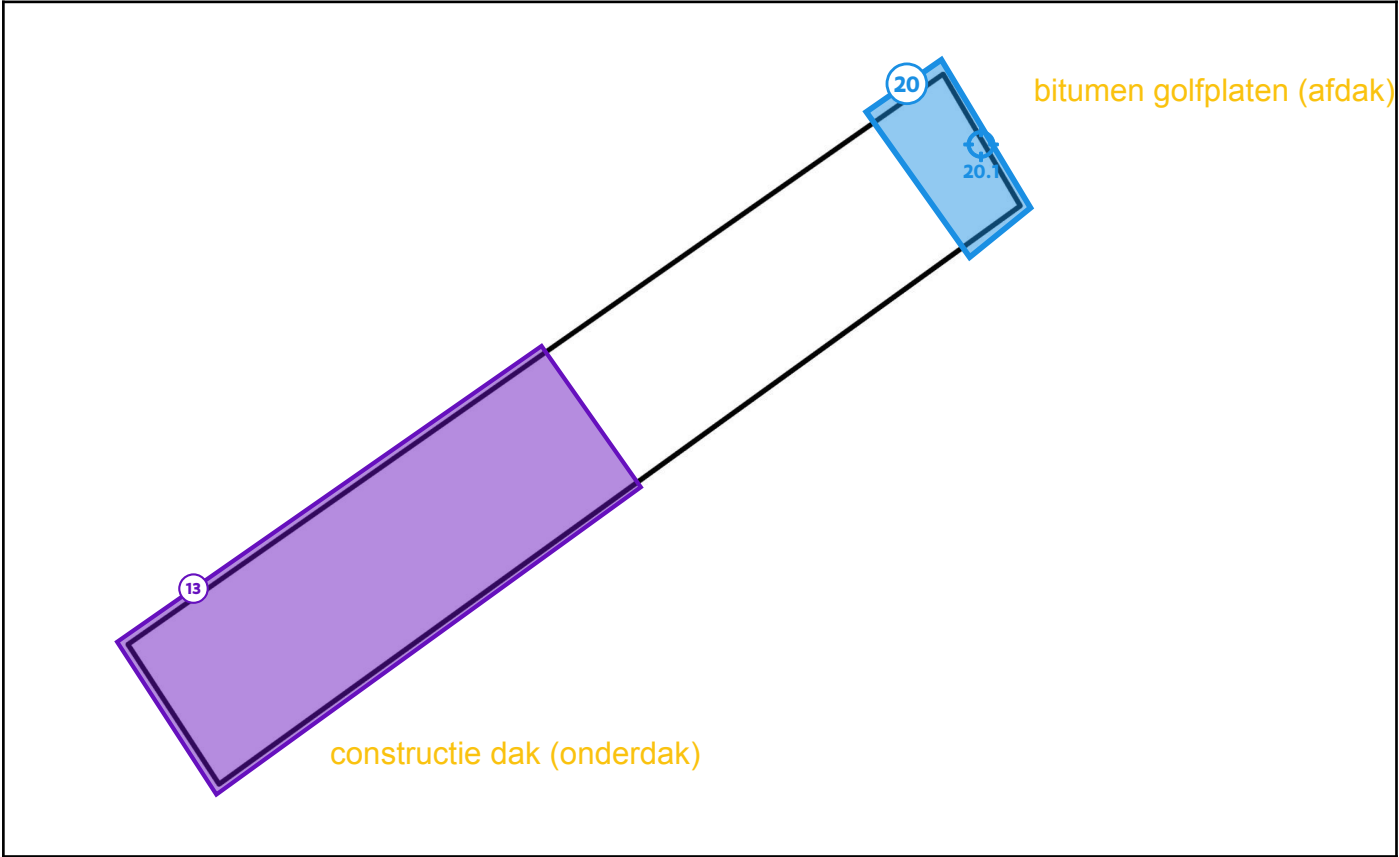
### Plan 1.3: Woning plan

| Beschrijving | Type | Actie |
|---|---|---|
| 13. Onderdak niet verdacht | Advies | - |

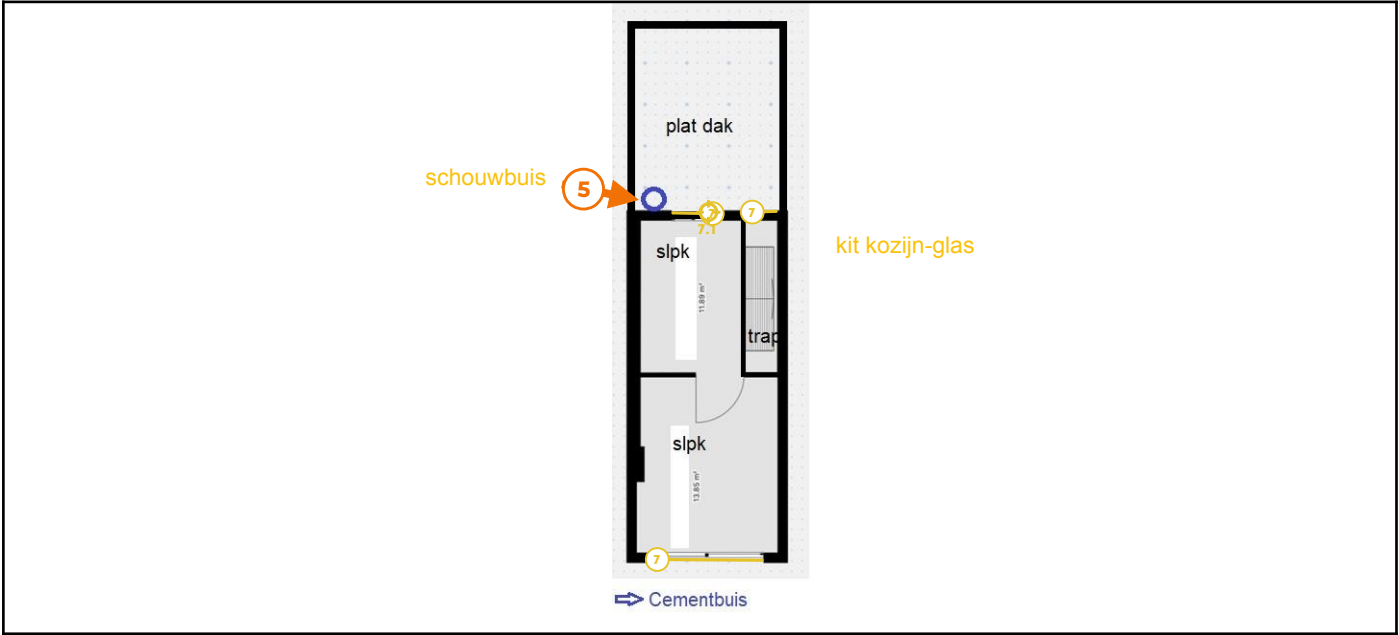
# Plan 1.6: Schets woning V+1

| Beschrijving | Type | Actie |
|---|---|---|
| 5. Schouwbus (visueel vastgesteld) | Asbestmateriaal | Verwijderen |

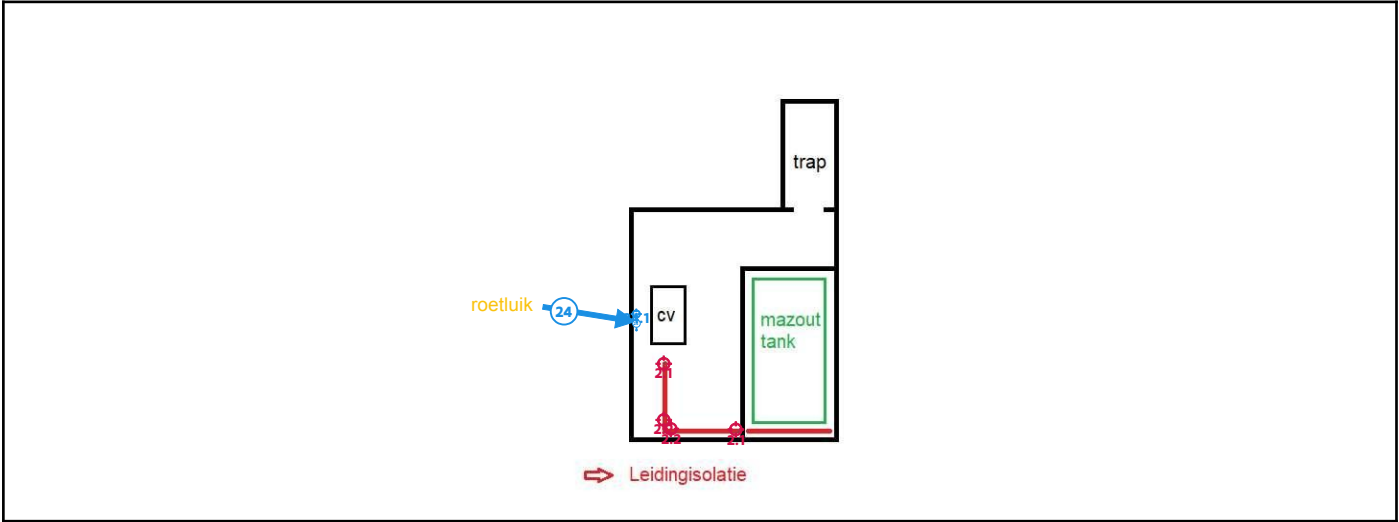
# Plan 1.7: wSchets V-1

| Beschrijving | Type | Actie |
|---|---|---|
| 2. Leidingisolatie | Asbestmateriaal | Dringend verwijderen |

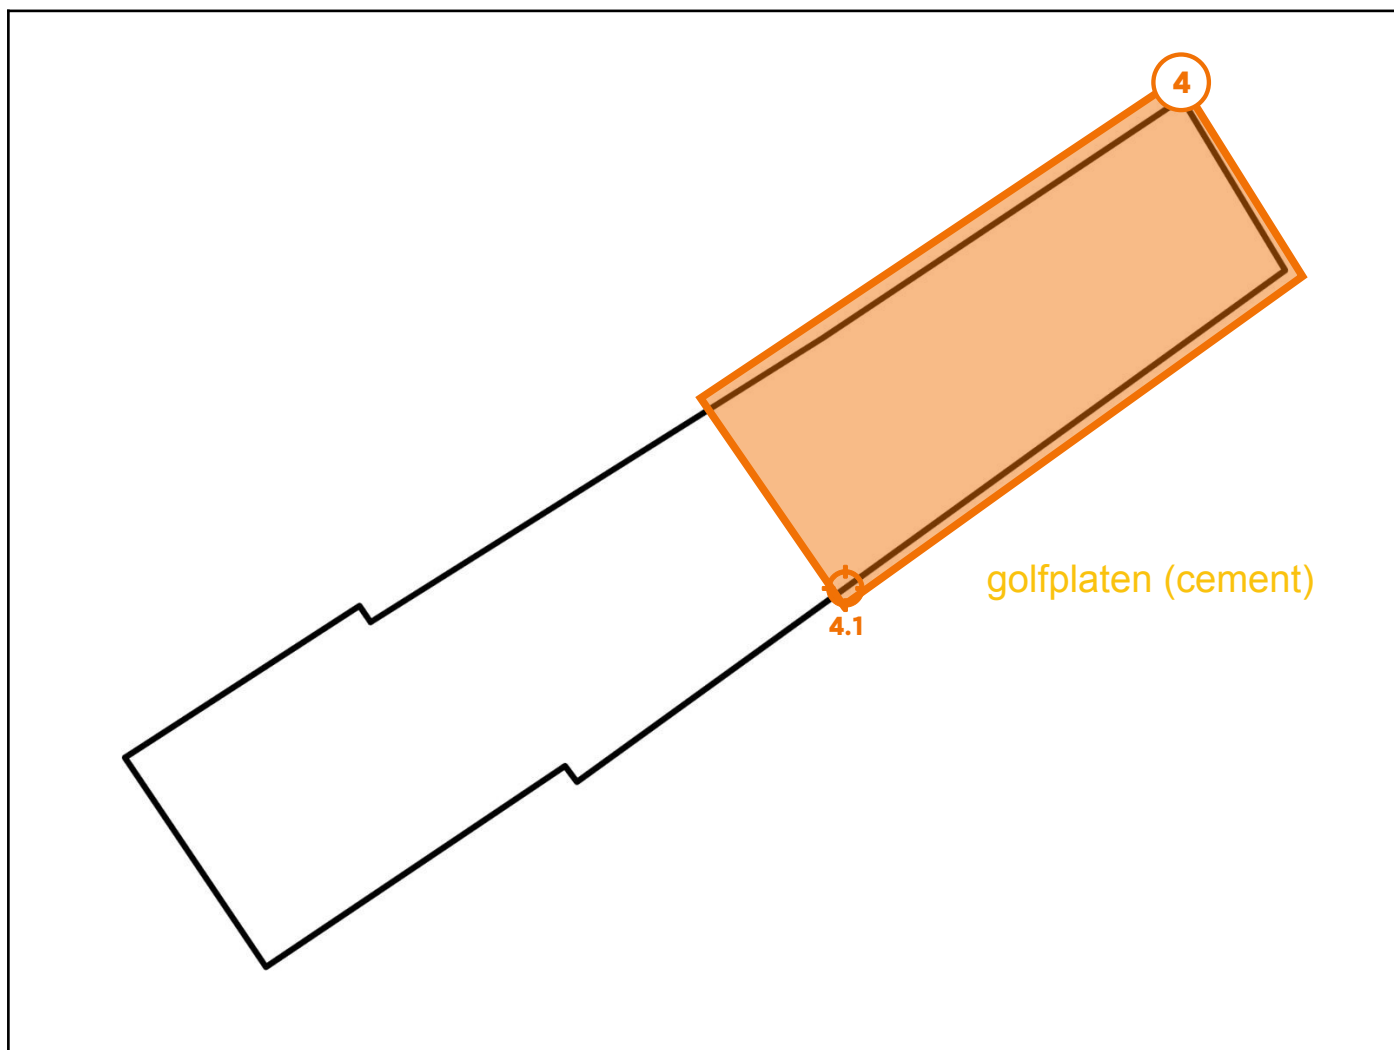
## Plan 2.1: Tuinhuis/duiventil plan

| Beschrijving | Type | Actie |
|---|---|---|
| 4. Golfplaten duiventil | Asbestmateriaal | <a href="#">Verwijderen</a> |

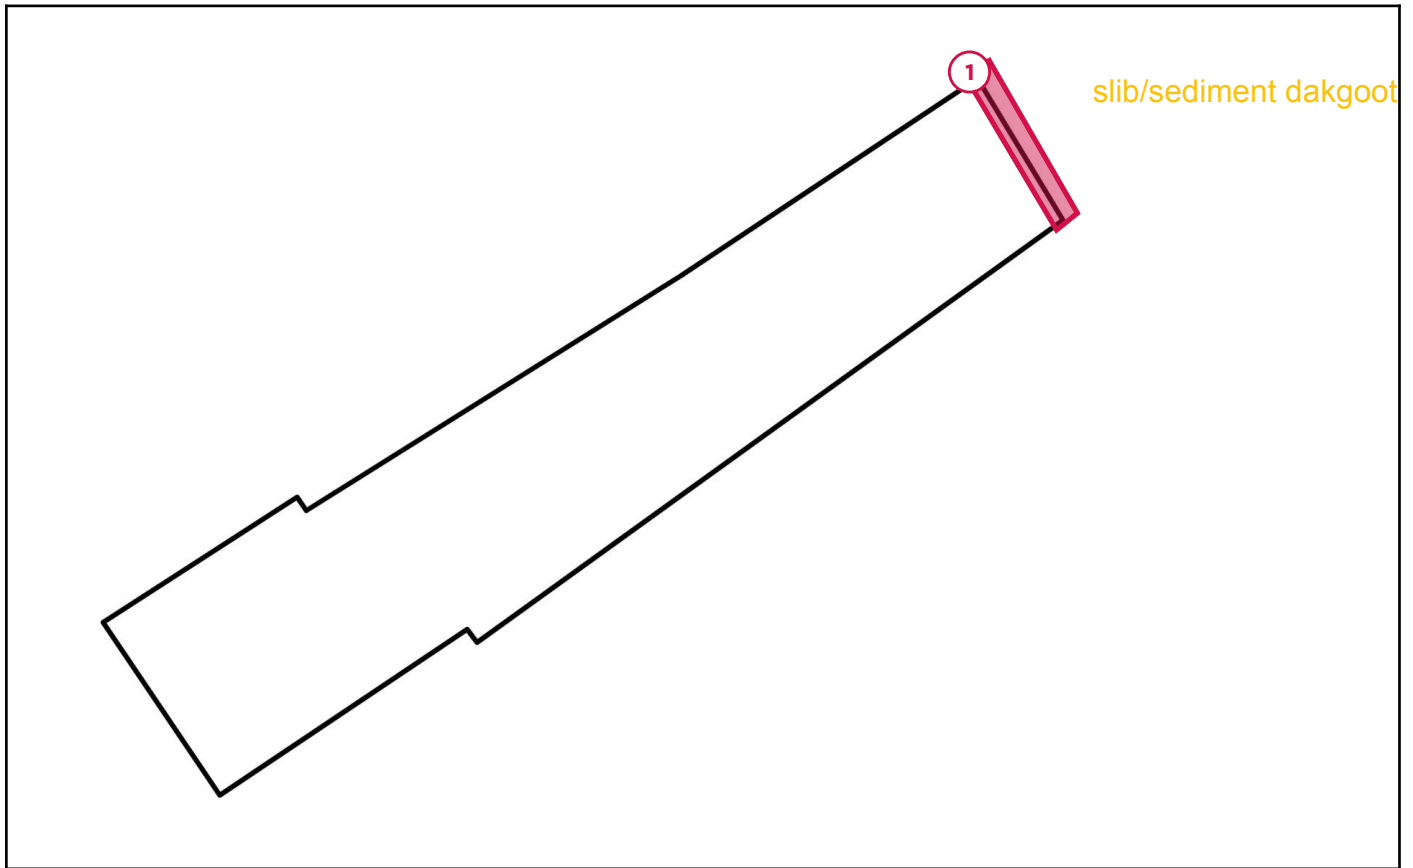
## Plan 2.2: Tuinhuis/duiventil plan

| Beschrijving | Type | Actie |
|---|---|---|
| 1. Slib/sediment dakgoot | Asbestmateriaal | Dringend verwijderen |

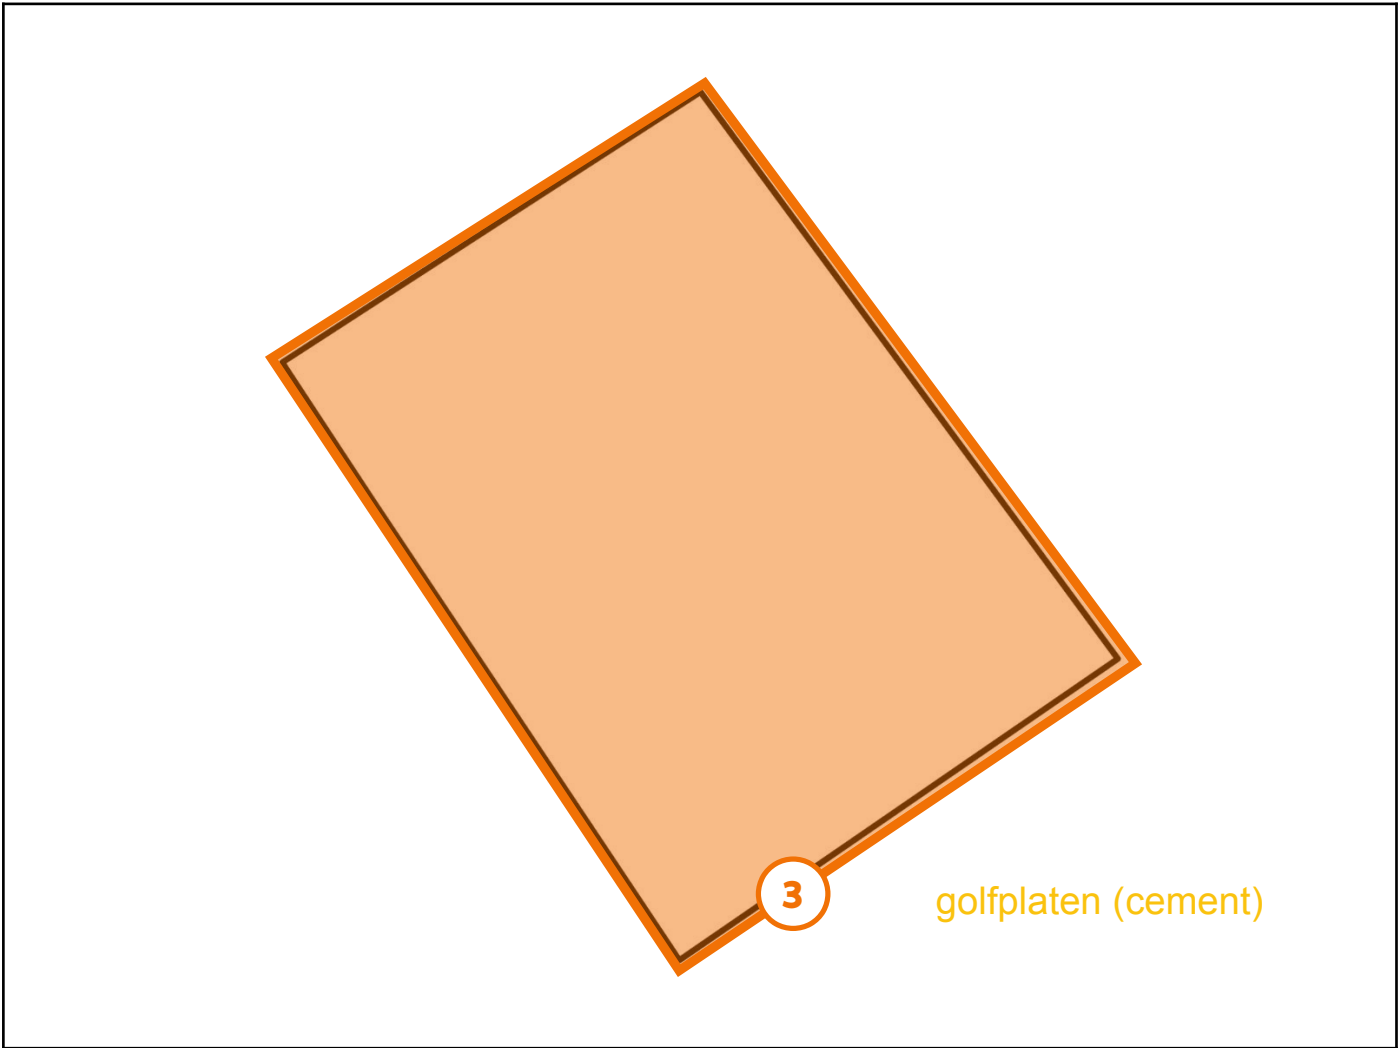
# Plan 5.1: Tuinhuis 2 plan

| Beschrijving | Type | Actie |
|---|---|---|
| 3. Golfplaten visueel vastgesteld | Asbestmateriaal | Verwijderen |

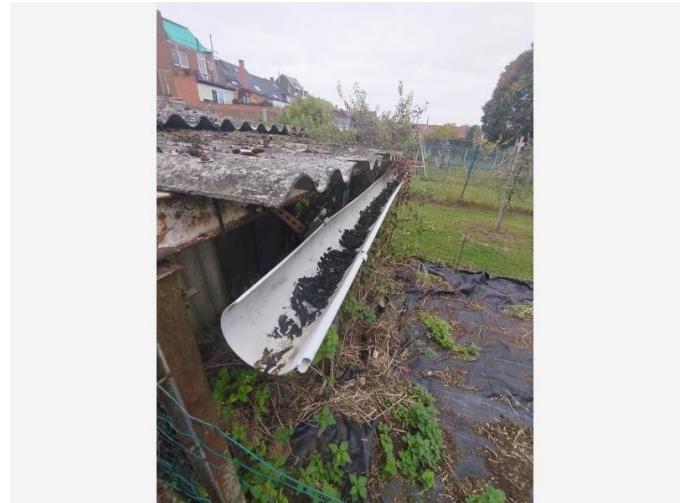
Detailfoto

**Dringend verwijderen**

Voor verwijdering het slib extra bevochtigen of fixeren om stof te voorkomen , niet breken om stof te beperken .

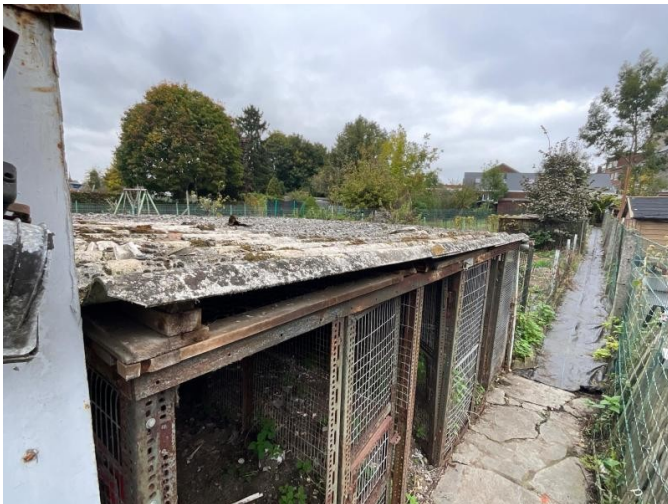
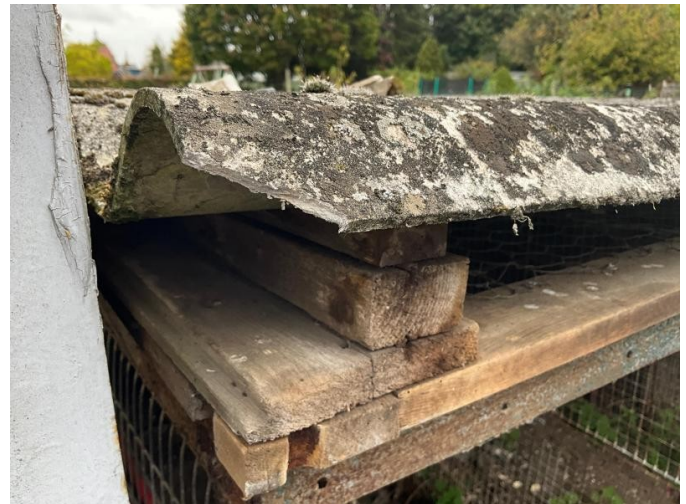
| Opmerking | De golfplaten waren niet bereikbaar en er kon bijgevolg geen staal genomen worden om uit te sluiten dat deze asbestverdachte toepassing niet-asbesthoudend is. Het is aangewezen om bijkomend onderzoek uit te voeren bij renovatiewerken. De vermelde oppervlaktes, diktes en volumes betreffen een beredeneerde schatting. Er worden geen rechten verleend aan deze oppervlaktes/diktes/volumes. |

- Eenvoudige handelingen: mag via doe-het-zelf of door werknemer(s) met opleidingsattest eenvoudige handelingen  
EH via doe-het zelf Standaard dragen van de nodige wegwerp beschermingsmiddelen FFP 3 masker , handschoenen en tyvec CAT III type 5-6 , afwasbaar schoeisel Indien mogelijk de ondervloer afdekken , golfplaten voorzichtig verwijderen, extra fixeren, niet breken , niet gooien, onmiddellijk dubbel verpakken , luchtdicht afsluiten of voorzichtig in container met asbest bag plaatsen. Voldoende benevelen/bevochtigen tijdens de duur van de werken. Indien golfplaten in slechte staat zijn en kans bestaat op breken : Eenvoudige handeling opgeleid personeel , alle werknemer(s) moeten wel beschikken over een opleidingsattest eenvoudige handelingen 8u Voor hechtgebonden toepassingen: Bij verwijdering door doe-het-zelf moet men dit afval dubbel en luchtdicht verpakt aandienen bij het gemeentelijk recyclagepark. Men raadpleegt best op voorhand de voorwaarden van het recyclagepark. Zie ook link Zie <https://ovam.vlaanderen.be/wie-mag-wat->

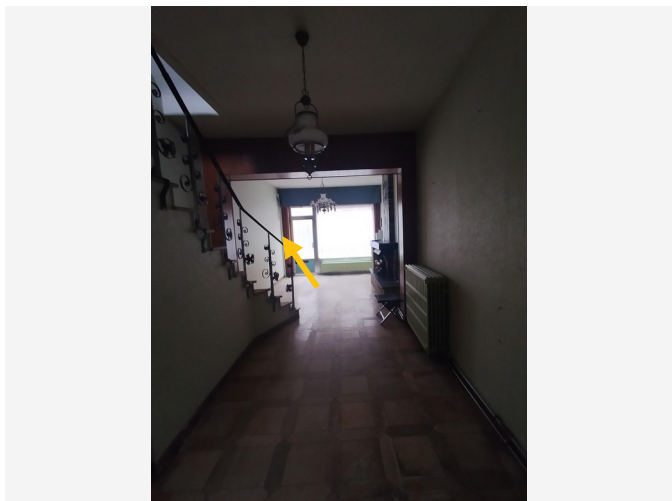
## Fiche 6: Bakeliet schakelaars, stopcontacten en radiatorknoppen

| Opmerking | <p>Het is moeilijk te bepalen of de bakeliettoepassingen in de woning ook effectief asbesthoudend zijn (het kan ook gaan om de asbestvrije variant).</p> <p>Er werd geen monster genomen o.w.v. beschadiging aan een elektrisch gerelateerde toepassing, extra controle bij verwijdering van het verdacht materiaal.</p> <p>Bakeliet schakelaars en stopcontacten: verspreid over de volledige woning (op plan werden enkele toepassingen aangeduid)</p> |

- Eenvoudige handelingen: mag via doe-het-zelf of door werknemer(s) met opleidingsattest eenvoudige handelingen  
Schakelaars, stopcontacten en andere gelijkaardige toepassingen kunnen eenvoudig losgeschroefd worden --> EH doe-het-zelf. Afgesloten of verzegelde kast --> EH opgeleid techniek personeel 8u basisopleiding asbest. Voor elektrische infrastructuur en uitrusting dient u vooraleer men deze toepassing gaat bevochtigen de elektriciteit af te sluiten (zoniet elektrocutie-/brandgevaar). standaard dragen van de nodige wegwerp beschermingsmiddelen FFP 3 masker , handschoenen en tyvec CAT III type 5-6 , afspoelbaar schoeisel Losschroeven en dubbel verpakken in plastic , sluit luchtdicht af en breng dit als hechtgebonden afval naar een plaatselijk containerpark. Voor hechtgebonden toepassingen: Bij verwijdering door doe-het-zelf moet men dit afval dubbel en luchtdicht verpakt aandienen bij het gemeentelijk recyclagepark. Men raadpleegt best op voorhand de voorwaarden van het recyclagepark.

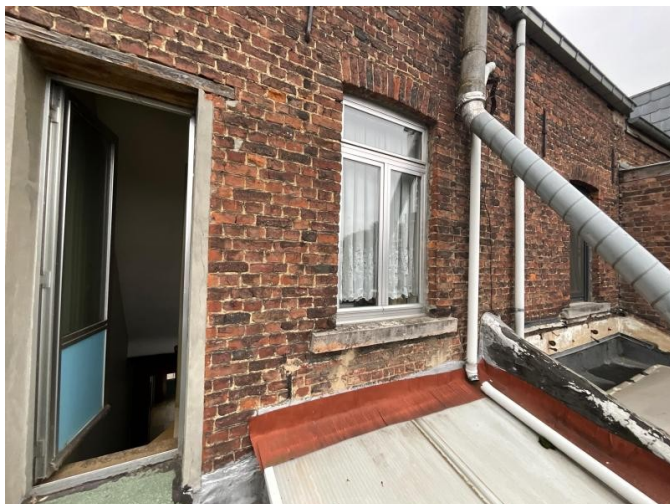
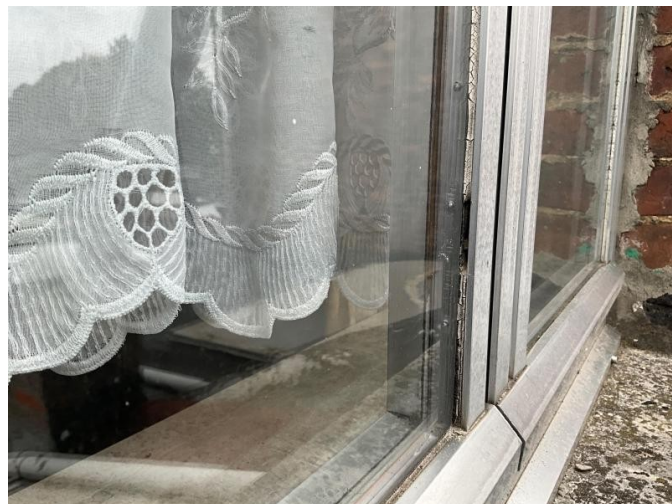
| Opmerking | <p>Betreft +/- 64 lm (alle ramen en deuren v/d woning).</p> <p>Het gewicht en lm is een beredeneerde schatting. Er worden geen rechten verleend aan deze oppervlaktes. De dikte is een schatting die voorkomt uit de monsterplaatsen en is daarom niet altijd representatief.</p> |

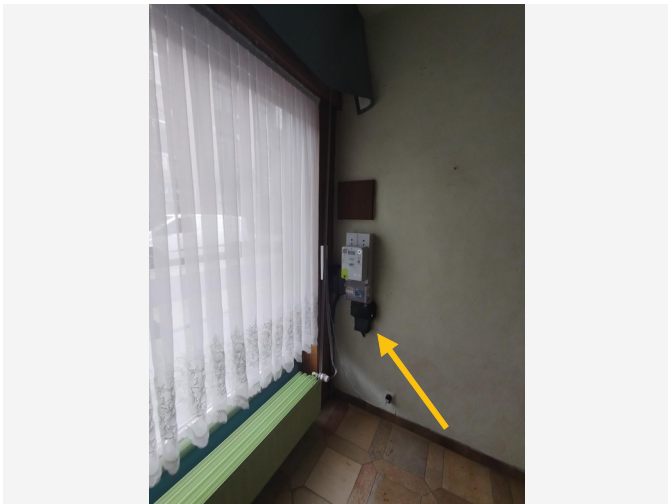
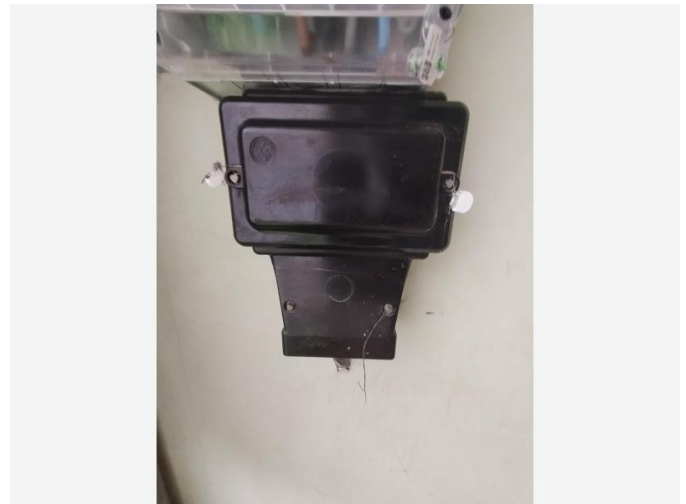
| Opmerking | Het is moeilijk te bepalen of de bakeliettoepassingen in de woning ook effectief asbesthoudend zijn (het kan ook gaan om de asbestvrije variant). Er werd geen monster genomen o.w.v. beschadiging aan een elektrisch gerelateerde toepassing, extra controle bij verwijdering van het verdacht materiaal. Vermoedelijk zal de toepassing verwijderd worden bij aanpassing van het elektriciteitsnetwerk. |

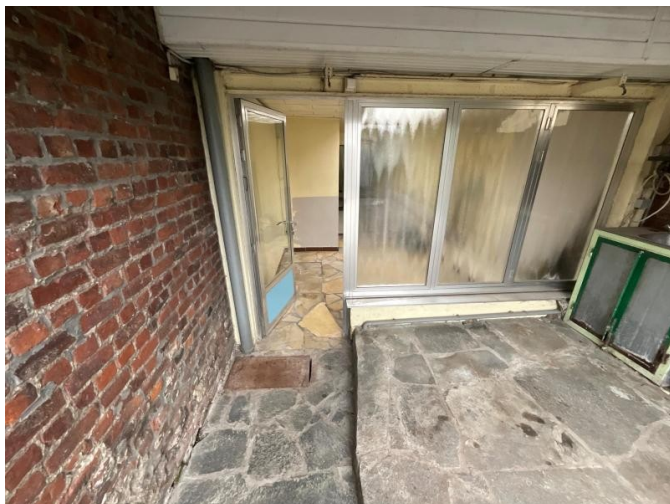
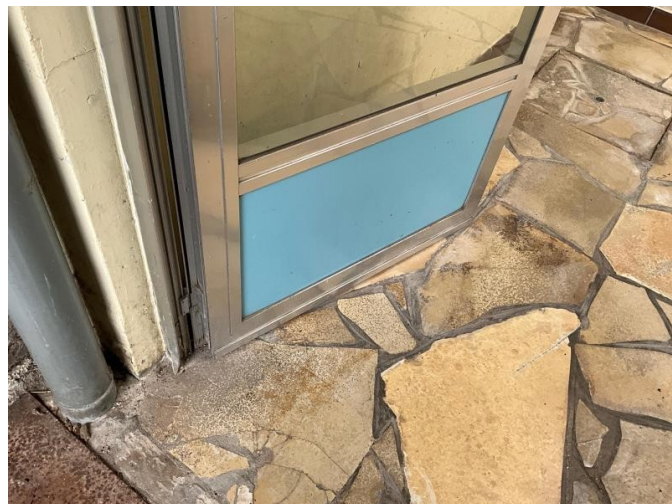
| Opmerking | <p>De platen zijn visueel/ auditief als asbestverdacht beschouwd. Er werd geen staalname uitgevoerd wegens kans op breukvlakken.</p> <p>De vermelde oppervlaktes, diktes, gewichten en volumes betreffen een beredeneerde schatting. Er worden geen rechten verleend aan deze oppervlaktes/diktes/volumes.</p> |

Mag en wil uzelf verwijderen: Zorg er dan voor dat: -u zich vooraf goed informeert op [www.asbestinfo.be](http://www.asbestinfo.be) -u zich beschermt met een FFP3 mondmasker, wegwerphandschoenen, wegwerpoverall Cat III type 5-6, afspoelbaar schoeisel -er geen minderjarigen of derden aanwezig zijn -u beschikt over PE-folie en zakken om loskomende deeltjes en het afval op te vangen en te verpakken -u beschikt over een vernevelaar (water) of fixeermiddel om het abestmateriaal te bevochtigen tijdens de volledige duur van de werken -u weet hoe u asbestmateriaal veilig kan demonteren zonder stof of breuken -u beschikt over natte doeken om eventuele resten en stof weg te nemen

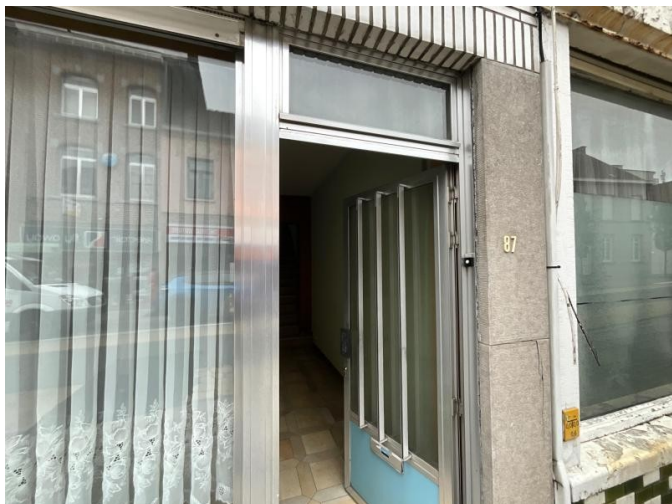
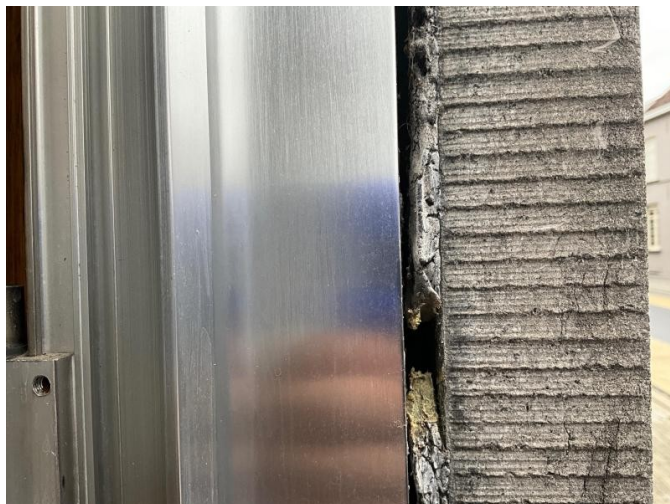
| Opmerking | Betreft +/- 7 lm. Het gewicht en lm is een beredeneerde schatting. Er worden geen rechten verleend aan deze oppervlaktes. De dikte is een schatting die voorkomt uit de monsterplaatsen en is daarom niet altijd representatief. |

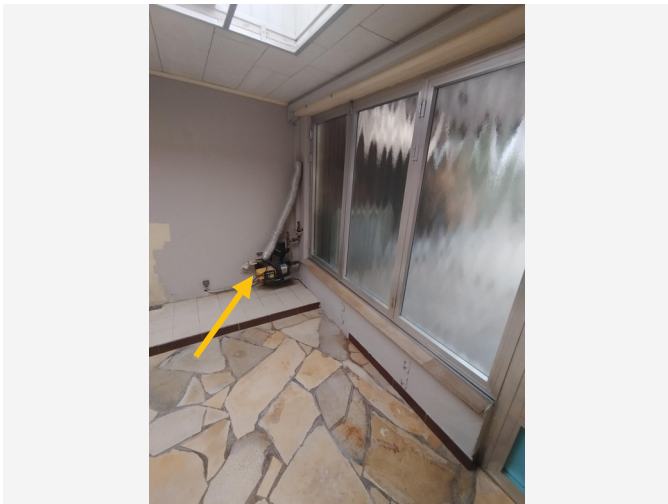
| Opmerking | <p>Het is moeilijk te bepalen of de bakeliettoepassingen in de woning ook effectief asbesthoudend zijn (het kan ook gaan om de asbestvrije variant).</p> <p>Er werd geen monster genomen o.w.v. beschadiging aan een elektrisch gerelateerde toepassing, extra controle bij verwijdering van het verdacht materiaal.</p> |

- Eenvoudige handelingen: mag via doe-het-zelf of door werknemer(s) met opleidingsattest eenvoudige handelingen  
Afgesloten of verzegelde kast --> EH opgeleid technieker personeel 8u basisopleiding asbest. Voor elektrische infrastructuur en uitrusting dient u vooraleer men deze toepassing gaat bevochtigen de elektriciteit af te sluiten (zoniet elektrocutie-/brandgevaar). standaard dragen van de nodige wegwerp beschermingsmiddelen FFP 3 masker , handschoenen en tyvec CAT III type 5-6 , afspoelbaar schoeisel Losschroeven en dubbel verpakken in plastic , sluit luchtdicht af en breng dit als hechtgebonden afval naar een plaatselijk containerpark. Voor hechtgebonden toepassingen: Bij verwijdering door doe-het-zelf moet men dit afval dubbel en luchtdicht verpakt aandienen bij het gemeentelijk recyclagepark. Men raadpleegt best op voorhand de voorwaarden van het recyclagepark.

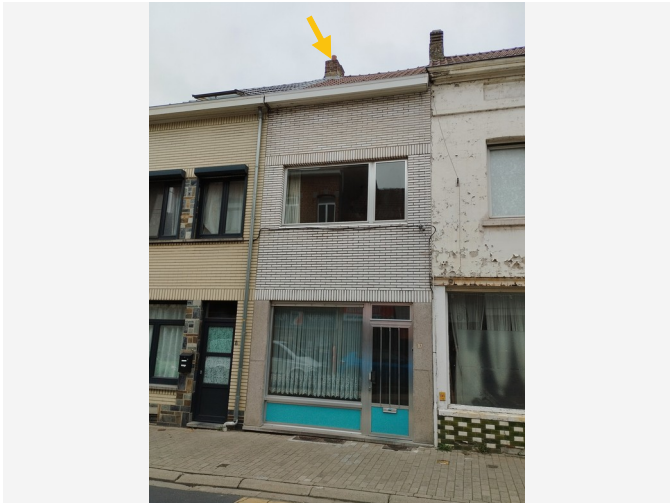
*Situeringsfoto*

- Plan 1.19: Woning plan
