# Asbestinventarisatetest

Geraardsbergsesteenweg 83/2, 9320 Aalst

Attestnummer : 20241121-000397.000

## Zone 1: Hoofdgebouw

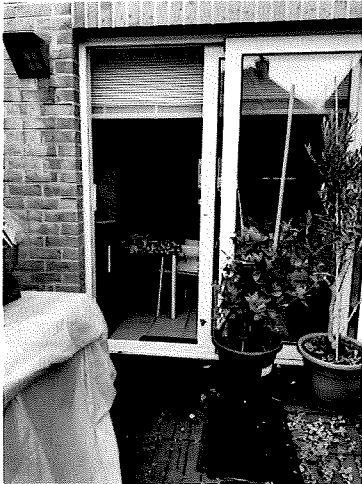
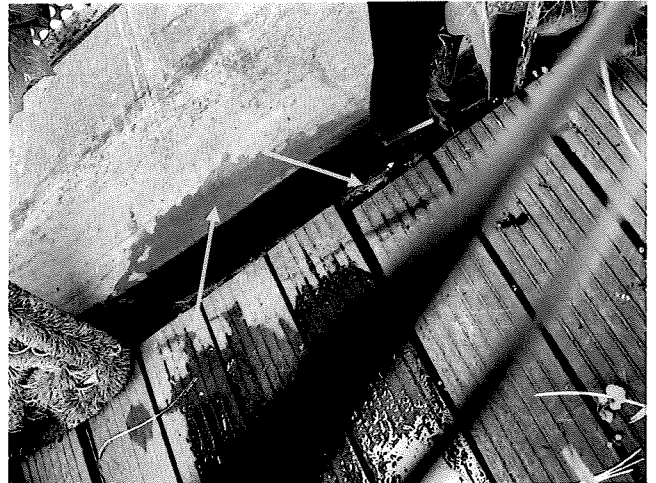
## Fiche 1: Roofing op terras

Laag materiaalrisico en/of verlaagde kans op vezelvrijgave

| Toestand van het materiaal | Licht beschadigd, licht verweerd. Intact calciumsilicaatmateriaal of categorie III 'gebondenheid' |

| Opmerking | Roofing (Derbigum) of bitumen is altijd asbest verdacht. Staalnames in roofing tot op de drager brengen lekgevaar met zich mee en dat vermijd ik. Alleen na labotest kan met de roofing asbestvrij noemen. In het verslag staat dat die roofing asbest is, maar dat moet U interpreteren als asbestverdacht.<br><br>De roofing (derbigum) zit onder de houten terrastegel. |

Zorgvuldig beheeren

- Zorg voor een veilig beheer. Vermijd het beschadigen van het asbestmateriaal. Controleer de toestand jaarlijks op wijzigingen.
- Zorg voor een veilig beheer en verwijder dit asbestmateriaal wanneer het bij werken eenvoudig bereikbaar wordt. Controleer de toestand jaarlijks op wijzigingen.
- Voer bijkomende staalname(s) uit.

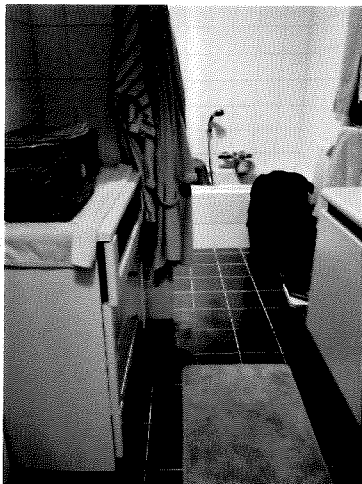
## Fiche 2: Tegellijm vloer

Er kon geen bewijs van de tegellijm worden aangeleverd. Deze kan dus mogelijks asbest bevatten. Er wordt aangeraden om dit te onderzoeken bij grondige renovatiewerken. Dit kon niet worden bemonsterd zonder destructief onderzoek.

Het betreft de vloeren in de wc, badkamer, keuken en berging.

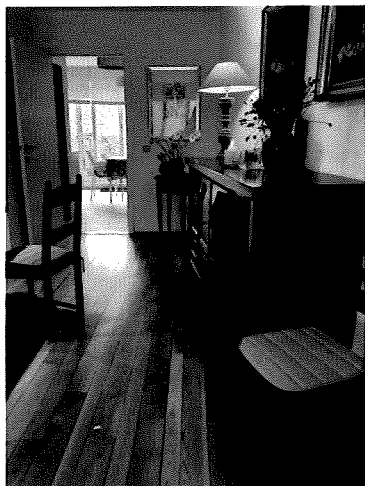
## Fiche 3: Overzicht toepassingen

- \* dichtingslagen aan schrijnwerk; AANWEZIG, NIET - ASBESTVERDACHT : alle dichtingen zijn silicone toepassingen
- \* pleisterwerk; Zie fiches voor plafonds (advies), muurpleister (bronfiche) - geen pleisterwerk in de garage of stookplaats.
- \* elementen van centrale verwarming: radiatoren - NIET ASBESTVERDACHT
- \* leidingisolatie; NIET AANWEZIG
- \* stookketel; AANWEZIG in de garage - Bouwjaar 2016 - NIET ASBESTVERDACHT
- \* elementen onder dakpannen; NIET VAN TOEPASSING
- \* rookgaskanalen en de binnen- en/of buitenzijde ervan; NIET VAN TOEPASSING
- \* verhardingen (niet-toegankelijke constructies); NIET AANWEZIG
- \* leien (natuurleien of vezelcement) NIET VAN TOEPASSING
- \* NT- en AFM-vezelcementmaterialen (andere dan leien). NIET AANWEZIG

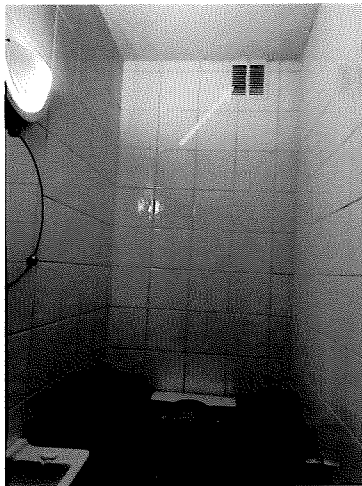
## Fiche 5: Verluchtingsrooster

Er zijn verluchtingsroosters terug te vinden in de toilet, badkamer en berging

Verwijderen van roosters en controle van opening achter roosters aangewezen voor afbraak of renovatie.

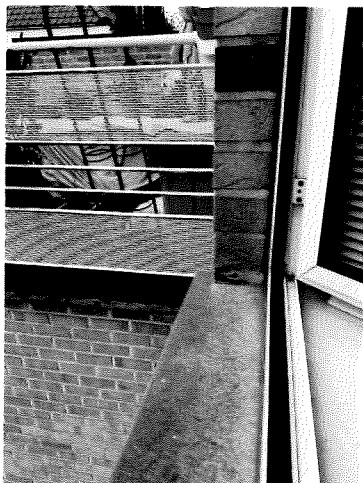
## Fiche 6: Ramen met soepele kit

De mastiek/kit tussen gevel en raamkader, alsook tussen glas en raamkader zijn elastisch/soepel. Deze wordt beschouwd als niet asbestverdacht.

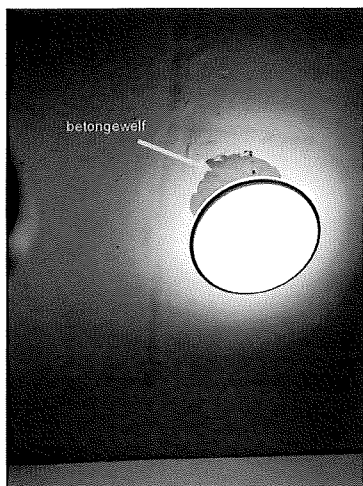
## Fiche 7: Plafond

Het plafond van het te inspecteren gebied zijn afgewerkt met gipsplaten (gyproc) aan de kasten en in de leefruimte, alsook met betongewelf (ofwel overschilderd of wel behangen met vliesbehang).

Door een niet-destructief onderzoek mag/kan ik geen staal nemen. ik adviseer bij afbraak/renovatie om bijkomend onderzoek te doen.

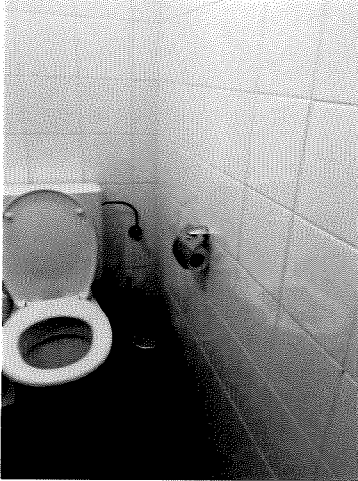
## Fiche 8: Tegellijm fianges wc + badkamer

Er kon geen bewijs van de tegellijm worden aangeleverd. Deze kan dus mogelijks asbest bevatten. Er wordt aangeraden om dit te onderzoeken bij grondige renovatiewerken. Dit kon niet worden bemonsterd zonder destructief onderzoek.

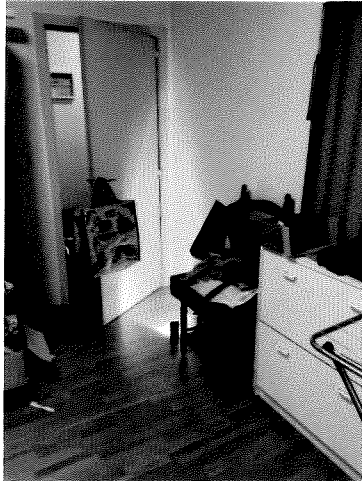
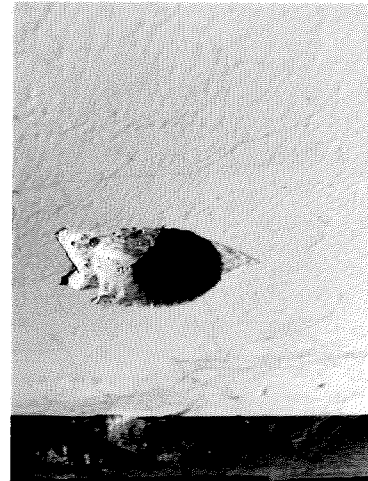
## Fiche 9: Pleisterwerk muren

Geen asbest

| Opmerking | <p>Hoeveelheid irrelevant wegens asbestvrij. De hoeveelheid is een inschatting.</p> <p>Geen pleisterwerk aanwezig in de stookruimte (= garage = bakstenen), traphal is gemeenschappelijk en werd niet bemonsterd.</p> <p>Er werd staal genomen in de inkomhal (kast), individuele ruimte (hobbykamer) en keuken.</p> <p>Alle muren zijn betonsteen met dun laagje pleisterwerk.</p> |
