# Asbestinventarisatetest

Buizemontstraat 10, 9500 Geraardsbergen

Attestnummer : 20240401-000012.000

Uitgegeven op : 01.04.2024

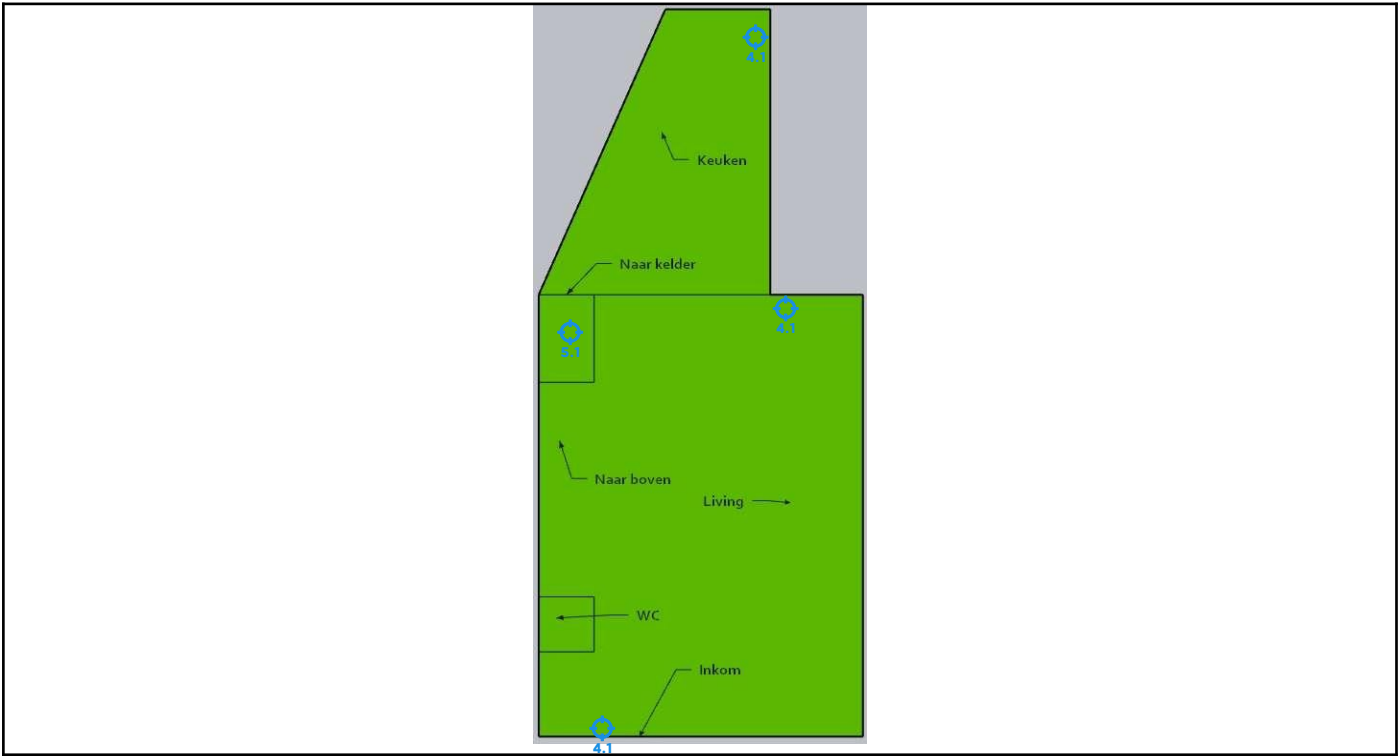
# Plan 1.1: Plan Gelijkvloers

| Beschrijving | Type | Actie |
|---|---|---|
| 4. Pleisterwerk muren | Geen asbest | - |
| 5. Pleisterwerk plafonds | Geen asbest | - |

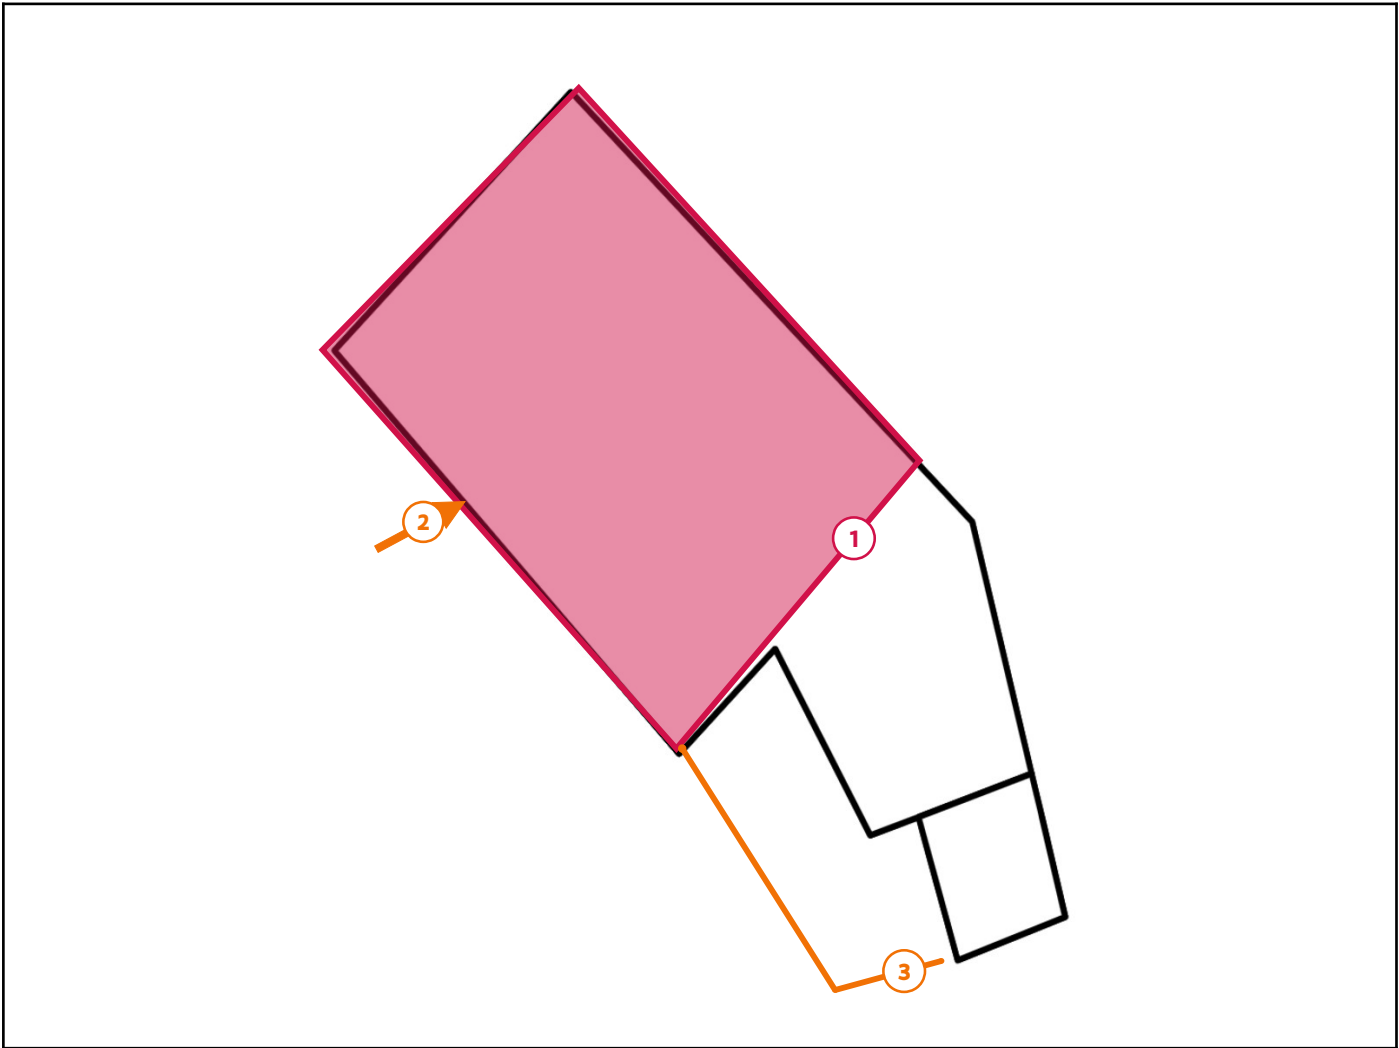
# Plan 1.3: Hoofdgebouw plan

| Beschrijving | Type | Actie |
|---|---|---|
| 1. Dakleien | Asbestmateriaal | Dringend verwijderen |
| 2. Rookgaskanaal | Asbestmateriaal | Verwijderen |
| 3. Dekstenen gedeelde muur | Asbestmateriaal | Verwijderen |

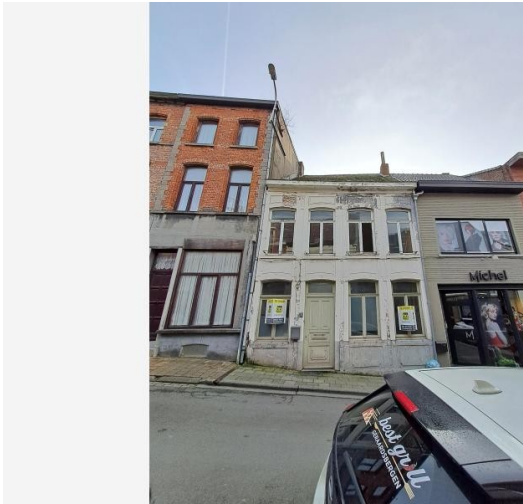
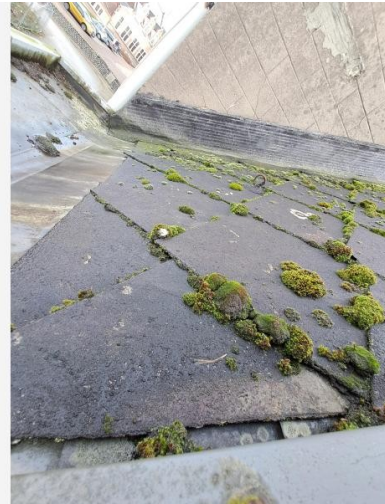
| Eindbeoordeling materiaalrisico | Hoog materiaalrisico en/of hoge kans op vezelvrijgave |

| Asbestsoort (vezeltype) | Crocidoliet aanwezig |
| Toestand van het materiaal | Matig beschadigd, matig verweerd |

| Beschrijving | Dakleien |
| Asbestmateriaal | Dak- en gevelbekleding - Lei, shingle |
| Hoeveelheid (oppervlakte - aantal) | • 75,00 m <sup>2</sup> - 1 stuk |

**Dringend verwijderen**

- Verwijder dit asbestmateriaal zo snel mogelijk. Volg de toestand goed op.
- Hemelwater dat afspoelt van asbestcement daken of gevels kan asbestdeeltjes bevatten. Gebruik het enkel voor gesloten circuits (bv. spoelen toiletten). Reinig na het vervangen van het dak of de gevel de dakgoten en regenwaterput of -ton om asbesthoudend sediment of slib te verwijderen

- Eenvoudige handelingen: enkel door erkend asbestverwijderaar  
De techniek van de eenvoudige handelingen mag worden toegepast bij de verwijdering van hechtgebonden asbest die niet beschadigd is of waarbij er geen vrije vezels zichtbaar zijn en waarbij verwijdering geen aanleiding geeft tot een wijziging van de toestand (bijlage VI.3-2, A, 1° van de codex) en indien kan voldaan worden aan de andere voorwaarden voor het gebruik van deze techniek.

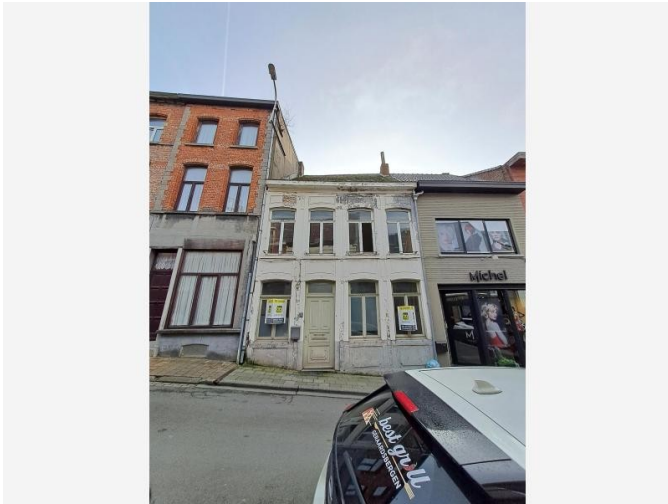
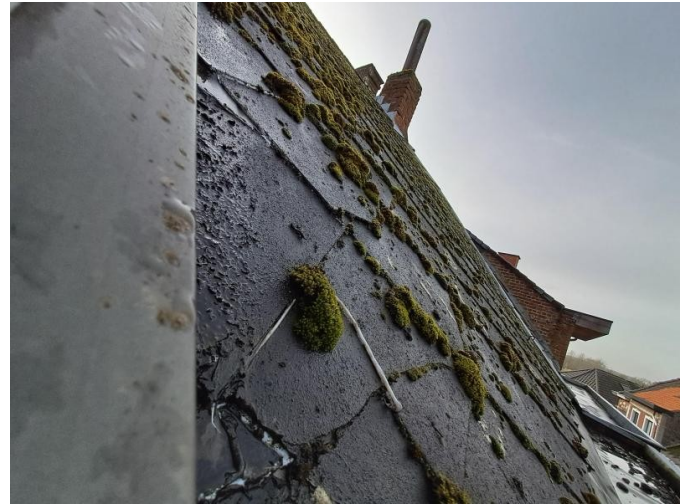
| Eindbeoordeling materiaalrisico | Verhoogd materiaalrisico en/of verhoogde kans op vezelvrijgave |

| Asbestsoort (vezeltype) | Crocidoliet aanwezig |
| Toestand van het materiaal | Matig beschadigd, matig verweerd |

| Beschrijving | Rookgaskanaal |
| Asbestmateriaal | Rookgaskanaal |
| Hoeveelheid (lengte - omtrek - dikte - aantal) | <ul style="list-style-type: none"><li>2,00 m - 12,00 cm - 2,00 cm - 1 stuk</li></ul> |

Verwijderen

- Verwijder dit asbestmateriaal zo snel mogelijk. Volg de toestand goed op.

- Eenvoudige handelingen: enkel door erkend asbestverwijderaar  
De techniek van de eenvoudige handelingen mag worden toegepast bij de verwijdering van hechtgebonden asbest die niet beschadigd is of waarbij er geen vrije vezels zichtbaar zijn en waarbij verwijdering geen aanleiding geeft tot een wijziging van de toestand (bijlage VI.3-2, A, 1° van de codex) en indien kan voldaan worden aan de andere voorwaarden voor het gebruik van deze techniek.

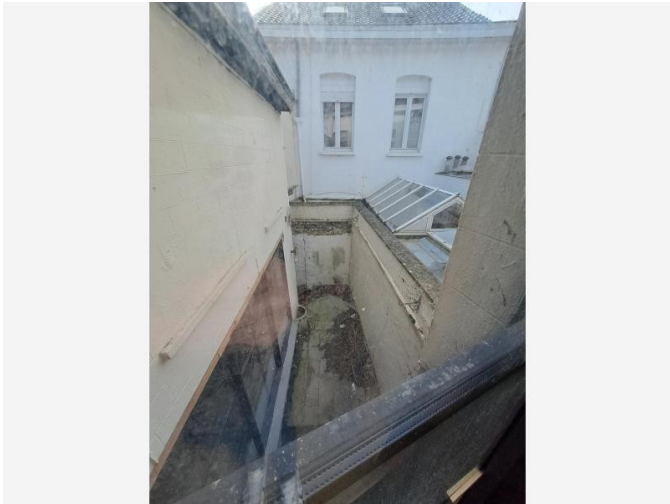
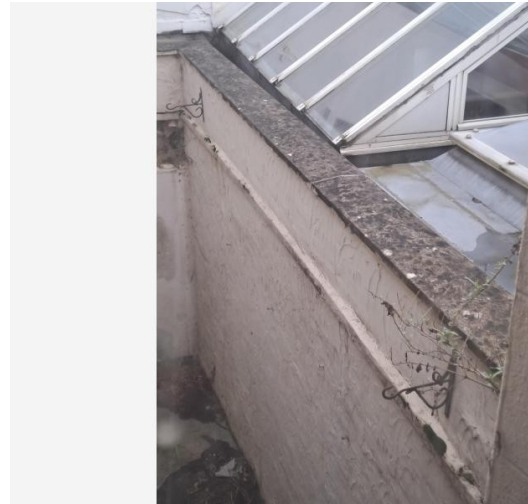
| Eindbeoordeling materiaalrisico | Verhoogd materiaalrisico en/of verhoogde kans op vezelvrijgave |

| Asbestsoort (vezeltype) | Crocidoliet aanwezig |
| Toestand van het materiaal | Matig beschadigd, matig verweerd |

| Beschrijving | Dekstenen gedeelde muur |
| Asbestmateriaal | Deksteen, muurkap - Vol |
| Hoeveelheid (oppervlakte - dikte - aantal) | • 5,00 m <sup>2</sup> - 3,00 cm - 1 stuk |

Verwijderen

- Verwijder dit asbestmateriaal zo snel mogelijk. Volg de toestand goed op.

- Eenvoudige handelingen: enkel door erkend asbestverwijderaar  
De techniek van de eenvoudige handelingen mag worden toegepast bij de verwijdering van hechtgebonden asbest die niet beschadigd is of waarbij er geen vrije vezels zichtbaar zijn en waarbij verwijdering geen aanleiding geeft tot een wijziging van de toestand (bijlage VI.3-2, A, 1° van de codex) en indien kan voldaan worden aan de andere voorwaarden voor het gebruik van deze techniek.

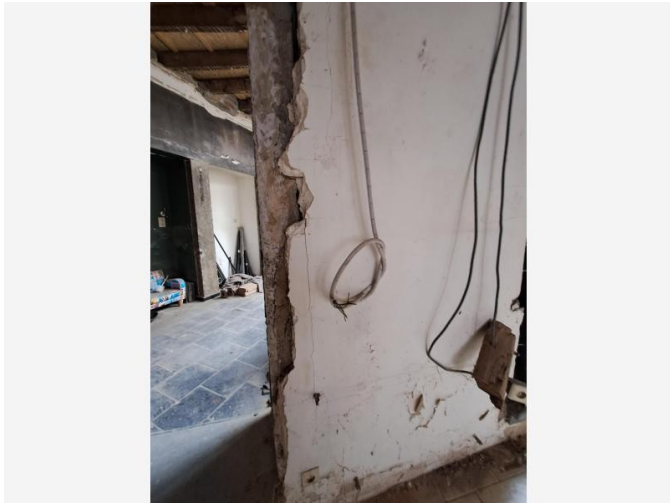
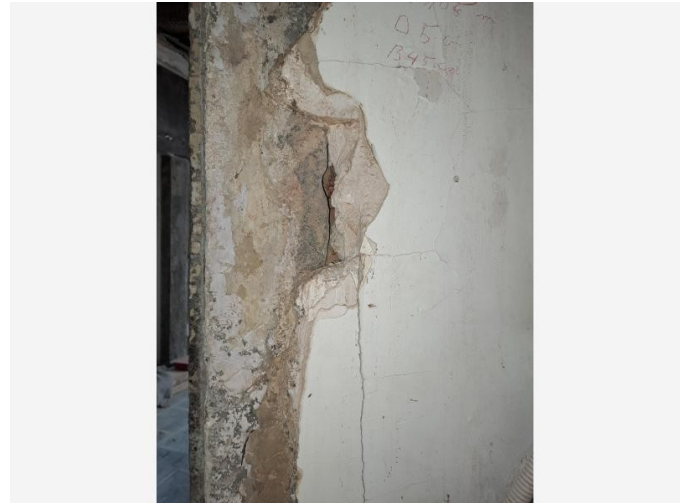
Geen asbest

| # | Type | Referentie | Resultaat |
|---|---|---|---|
| 4.1 | Mengmonster | 240220-BUIZ10-PLEMUR | Geen asbest |

| Beschrijving | Pleisterwerk muren |

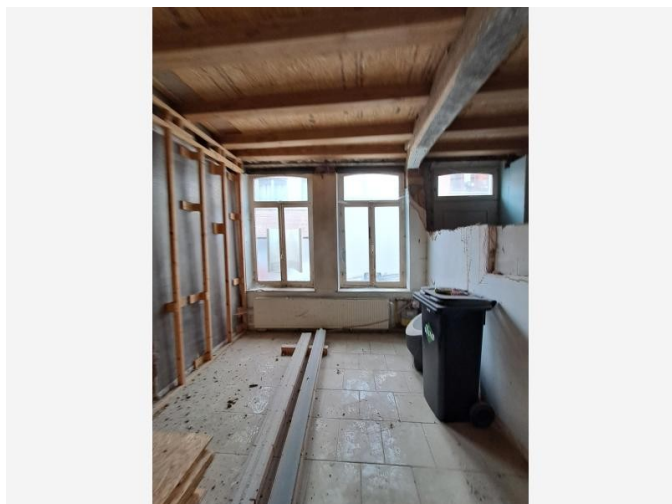
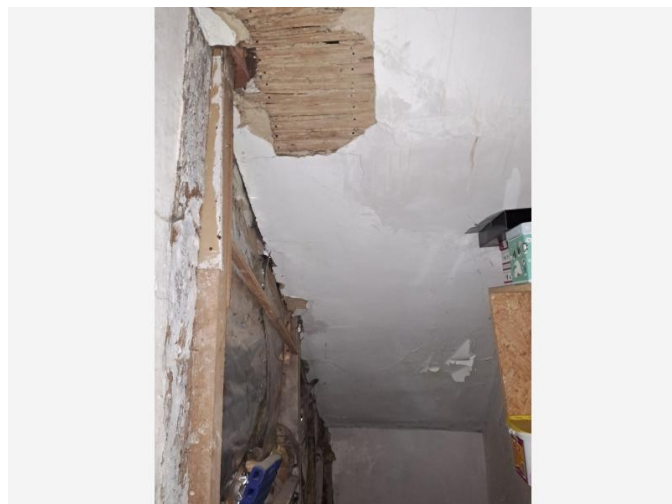
## Fiche 5: Pleisterwerk plafonds

Geen asbest

| # | Type | Referentie | Resultaat |
|---|---|---|---|
| 5.1 | Mengmonster | 240220-BUIZ10-PLEPLA | Geen asbest |

| Beschrijving | Pleisterwerk plafonds |

| Opmerking | Er kon enkel een staalname plaatsvinden onder de trap, om naar de kelderverdieping te gaan, zie foto |
