# Asbestinventarisatetest

Brusselstraat 56, 1740 Ternat

Attestnummer : 20251012-000121.000

Uitgegeven op : 12.10.2025

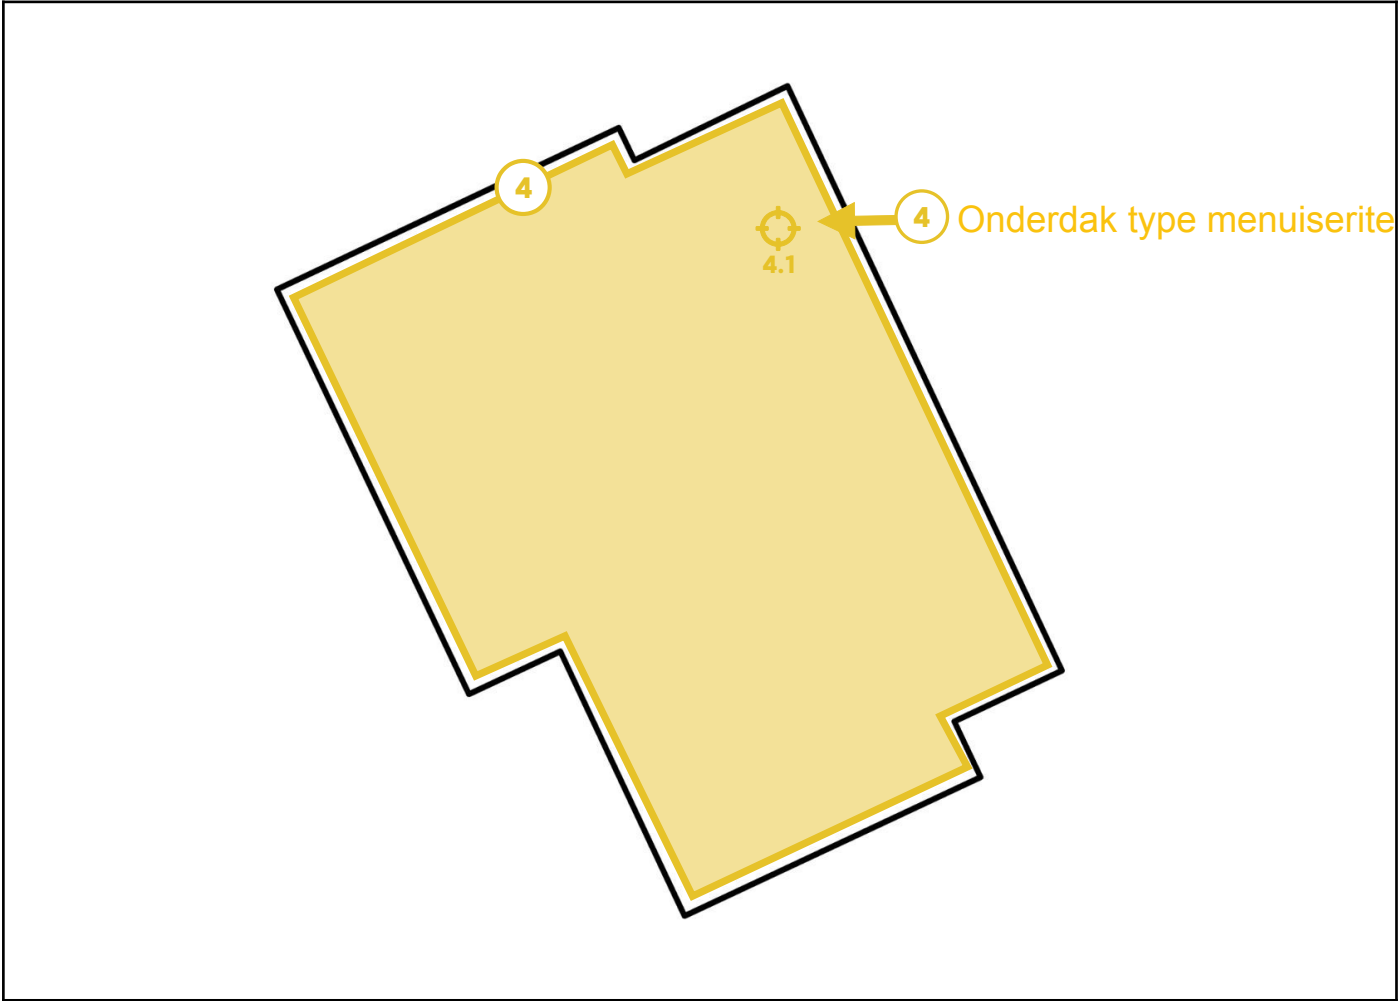
# Plan 1.1: Woning plan

| Beschrijving | Type | Actie |
|---|---|---|
| 4. Onderdak (type menuiserie) | Asbestmateriaal | Zorgvuldig beheren |

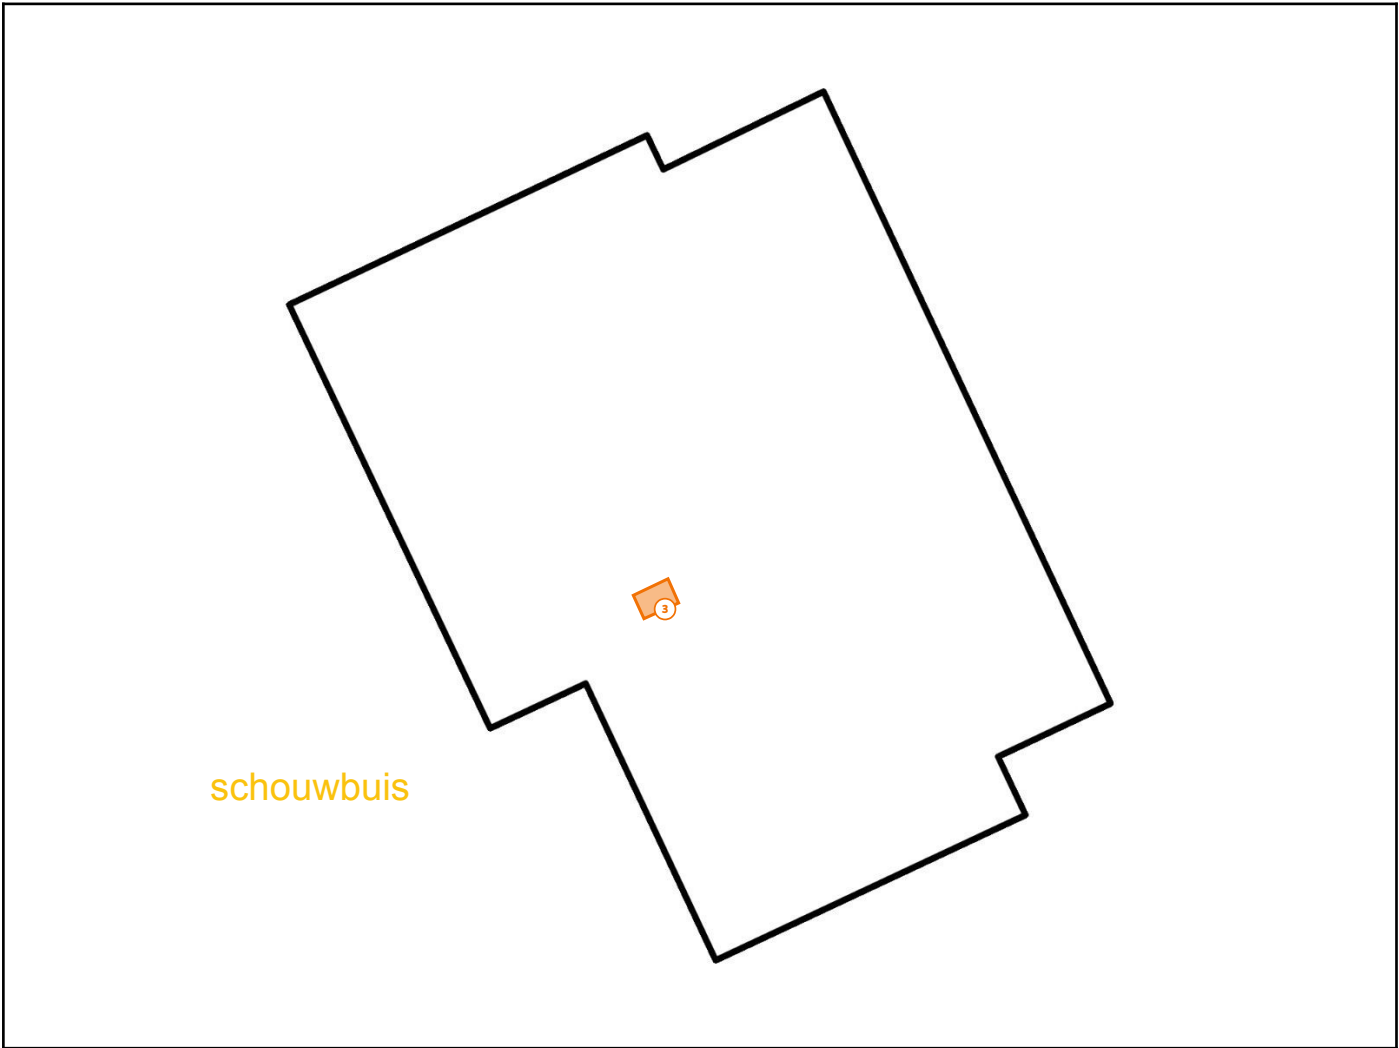
# Plan 1.15: Woning plan

| Beschrijving | Type | Actie |
|---|---|---|
| 3. Schouwbuis | Asbestmateriaal | <a href="#">Verwijderen</a> |

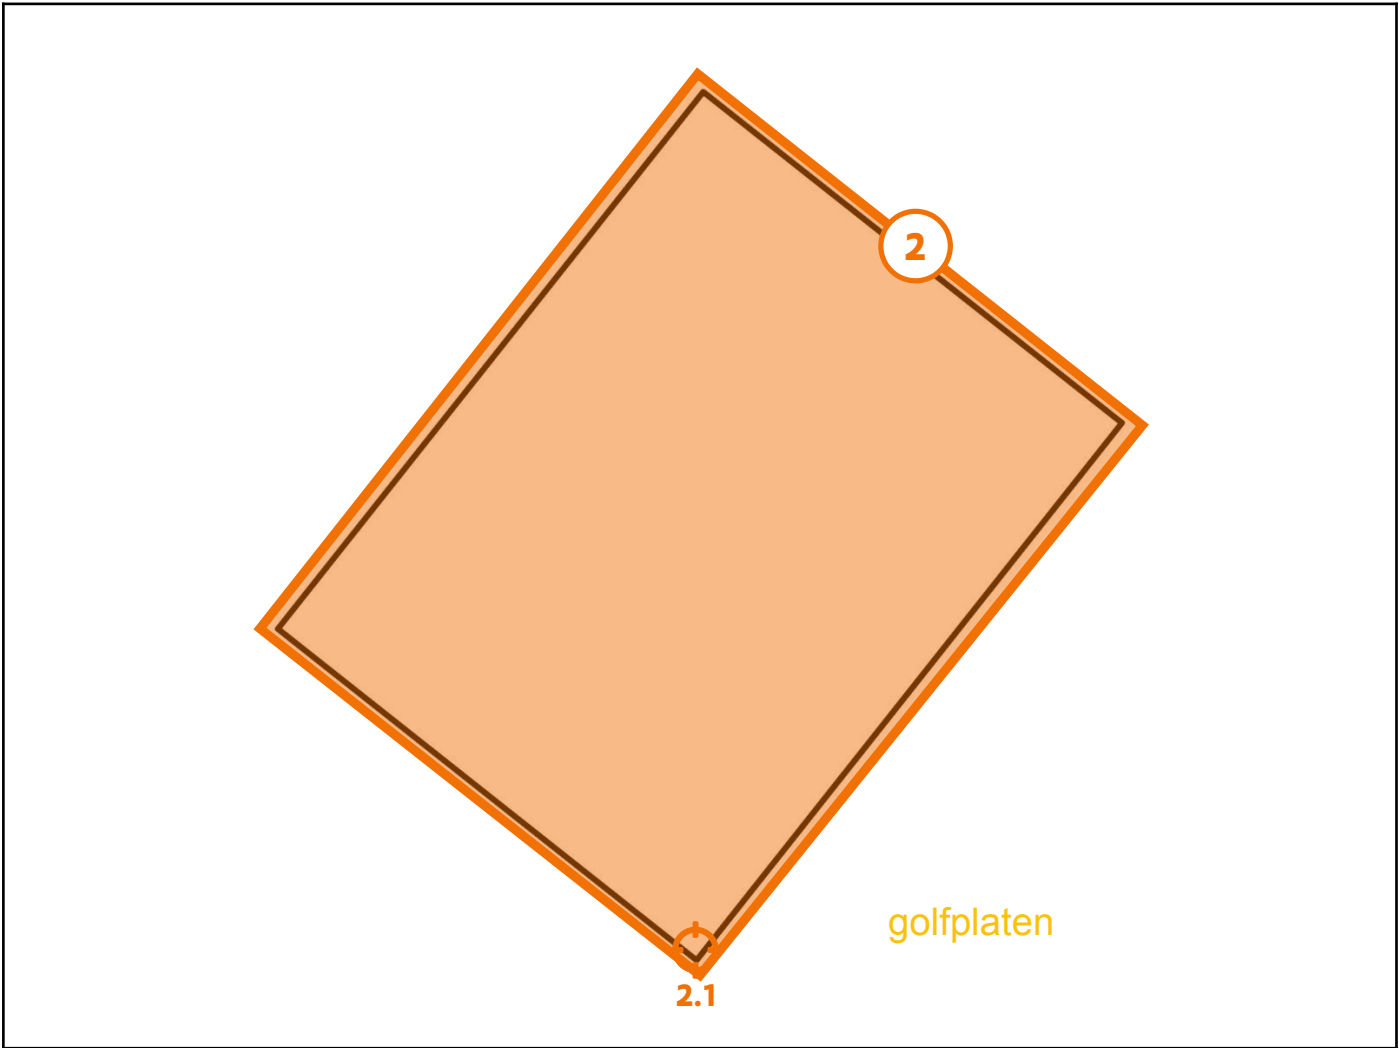
# Plan 2.1: Tuinhuis plan

| Beschrijving | Type | Actie |
|---|---|---|
| 2. Golfplaten tuinhuis | Asbestmateriaal | <a href="#">Verwijderen</a> |

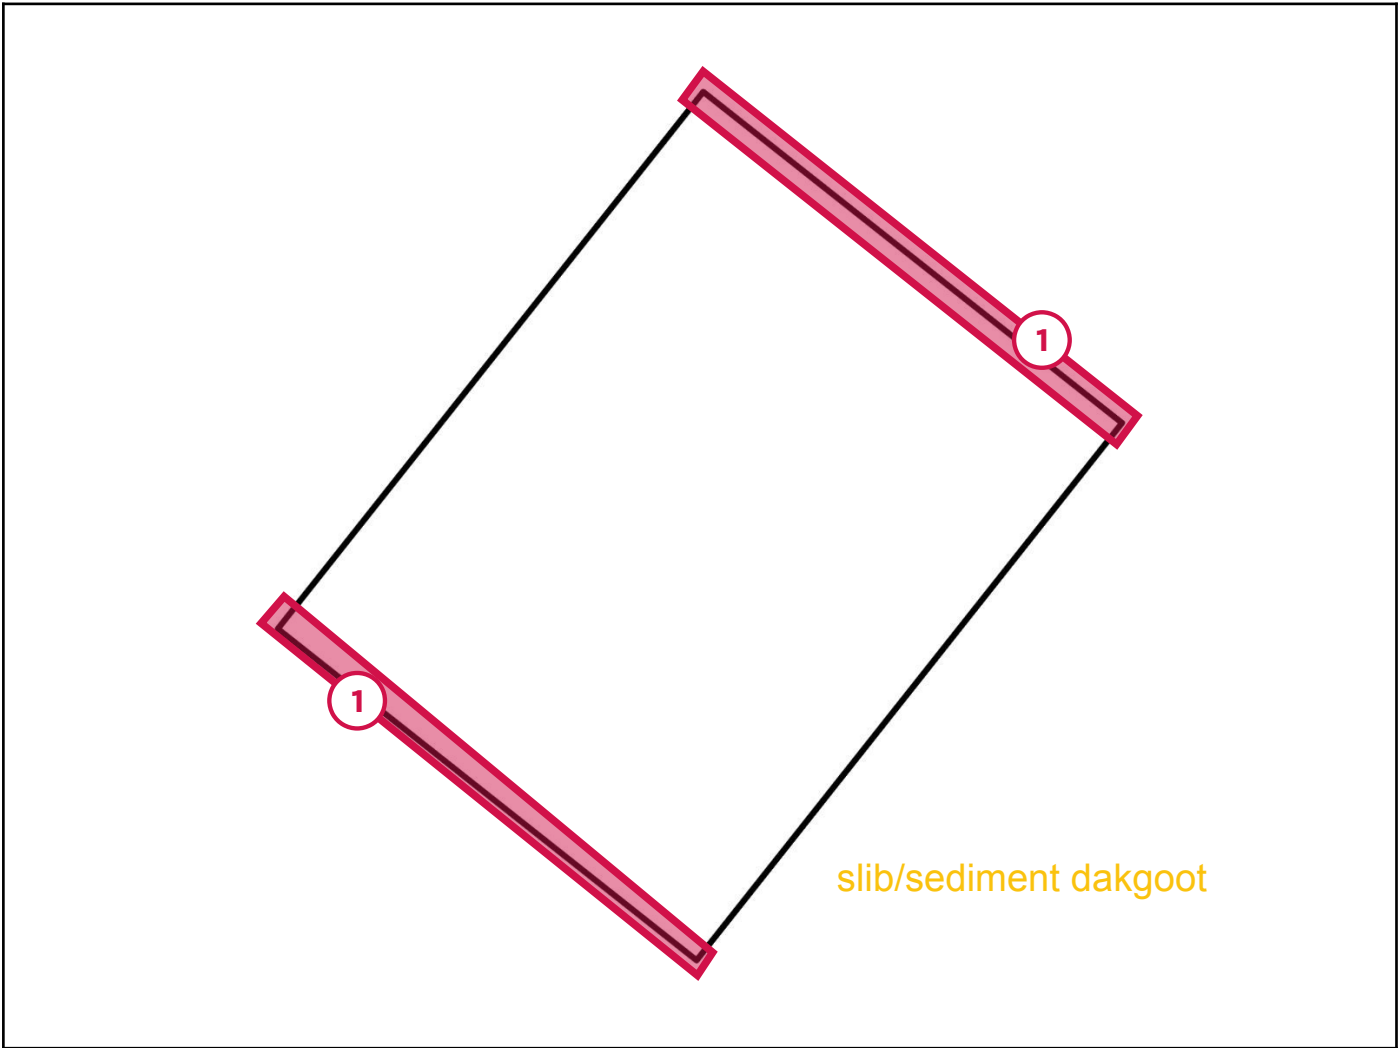
## Plan 2.3: Tuinhuis plan

| Beschrijving | Type | Actie |
|---|---|---|
| 1. Slib/sediment dakgoot | Asbestmateriaal | Dringend verwijderen |

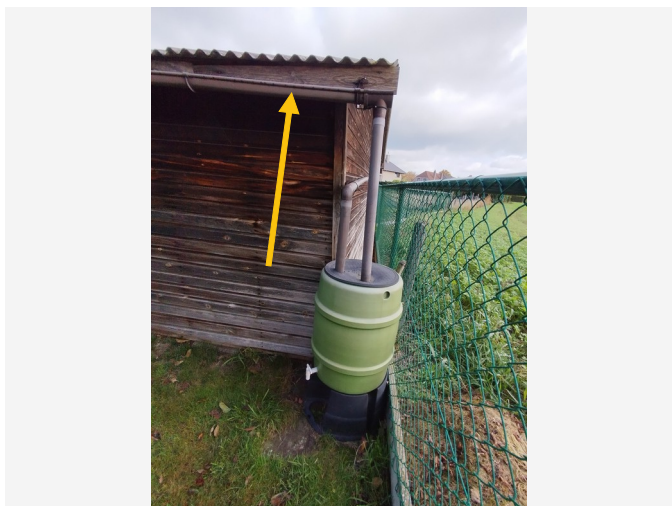
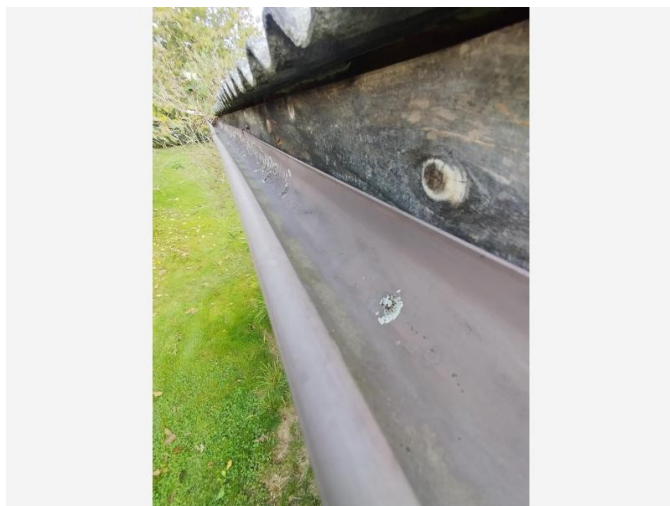
Het asbestmateriaal valt onder de mijlpaal van 2040.

**Dringend verwijderen**

| Beschrijving | Slib/sediment dakgoot |
| Type resten (contaminatie) | <ul style="list-style-type: none"><li>• Stof, deeltjes &lt; 4 mm, flinters, gruis (los, opliggend)</li></ul> |
| Bron van de resten | golfplaten |
| Gebondenheid resten | Niet hecht |

- Verwijder het asbestafval.
- Voer bijkomende staalname(s) uit.

- Eenvoudige handelingen: mag via doe-het-zelf of door werknemer(s) met opleidingsattest eenvoudige handelingen  
Reinig de dakgoten om asbesthoudend sediment of slib te verwijderen.

Voor verwijdering het slib extra bevochtigen of fixeren om stof te voorkomen , niet breken om stof te beperken .

Schep het mos in dubbel plastic zak , sluit dit luchtdicht af , en breng dit naar een plaatselijk containerpark.

Reinig de dakgoot en het gebruikt materiaal met overvloedig water.

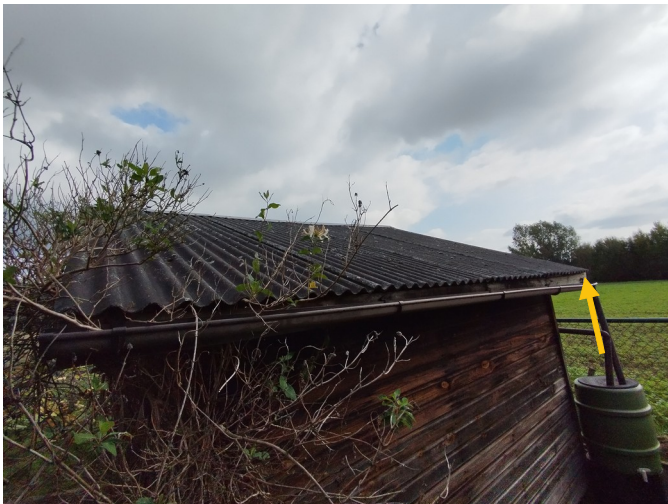
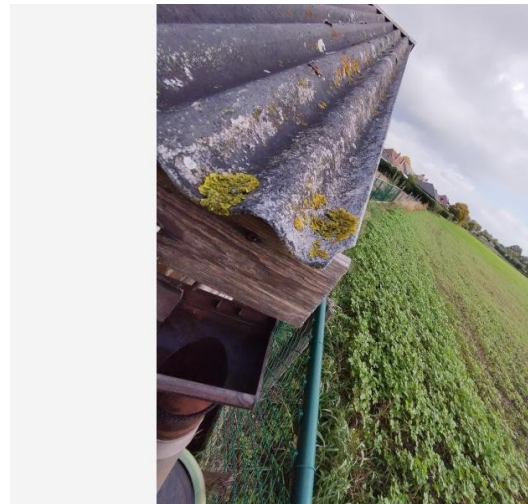
Het asbestmateriaal valt onder de mijlpaal van 2034.

Verwijderen

| Eindbeoordeling materiaalarisico | Verhoogd materiaalarisico en/of verhoogde kans op vezelvrijgave |

| Toestand van het materiaal | Matig beschadigd, matig verweerd |

| # | Type | Referentie | Resultaat |
|---|---|---|---|
| 2.1 | Puntmonster | 005 | Chrysotiel |

| Beschrijving | Golfplaten tuinhuis |
| Asbestmateriaal | Dak- en gevelbekleding - Golfplaat |

- Verwijder dit asbestmateriaal zo snel mogelijk. Volg de toestand goed op.
- Hemelwater dat afspoelt van asbestcement daken of gevels kan asbestdeeltjes bevatten. Gebruik het enkel voor gesloten circuits (bv. spoelen toiletten). Reinig na het vervangen van het dak of de gevel de dakgoten en regenwaterput of -ton om asbesthoudend sediment of slib te verwijderen

- Eenvoudige handelingen: mag via doe-het-zelf of door werknemer(s) met opleidingsattest eenvoudige handelingen  
EH via doe-het zelf Standaard dragen van de nodige wegwerp beschermingsmiddelen FFP 3 masker , handschoenen en tyvec CAT III type 5-6, afwasbaar schoeisel Indien mogelijk de ondervloer afdekken, golfplaten voorzichtig verwijderen, extra fixeren, niet breken, niet gooien, onmiddellijk dubbel verpakken, luchtdicht afsluiten of voorzichtig in container met asbest bag plaatsen. Voldoende benevelen/bevochtigen tijdens de duur van de werken. Indien golfplaten in slechte staat zijn en kans bestaat op breken: Eenvoudige handeling opgeleid personeel, alle werknemer(s) moeten wel beschikken over een opleidingsattest eenvoudige handelingen 8u Voor hechtgebonden toepassingen: Bij verwijdering door doe-het-zelf moet men dit afval dubbel en luchtdicht verpakt aandienen bij het gemeentelijk recyclagepark. Men raadpleegt best op voorhand de voorwaarden van het recyclagepark. Zie ook link Zie <https://ovam.vlaanderen.be/wie-mag-wat->

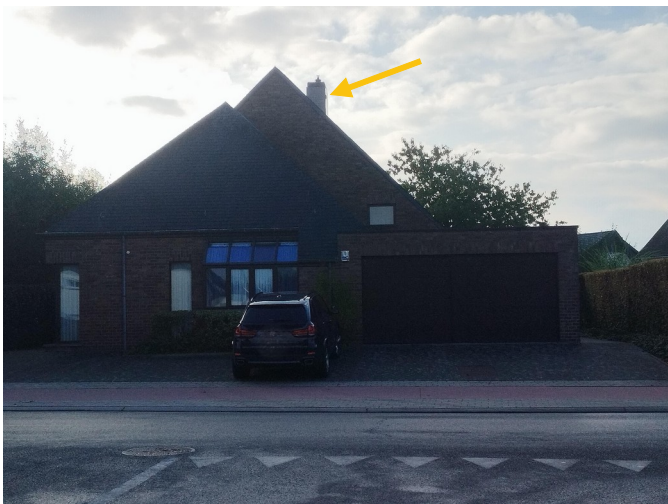
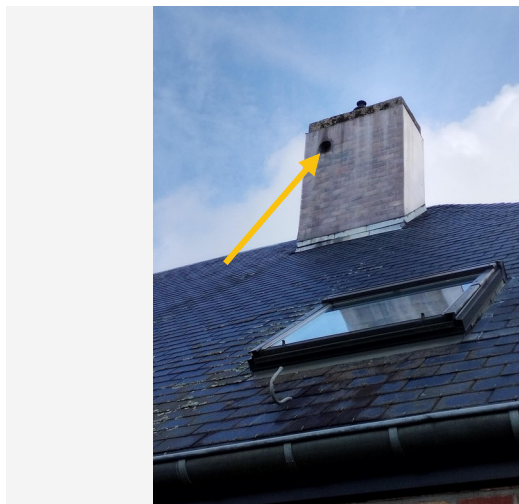
Het asbestmateriaal valt onder de mijlpaal van 2034.

Verwijderen

| Eindbeoordeling materiaalrisico | Verhoogd materiaalrisico en/of verhoogde kans op vezelvrijgave |

| Asbestsoort (vezeltype) | Crocidoliet aanwezig |
| Toestand van het materiaal | Licht beschadigd, licht verweerd. Intact calciumsilicaatmateriaal of categorie III 'gebondenheid' |

| Beschrijving | Schouwbus |
| Opmerking | <p>Thv de schouw is een schouwbus aanwezig (horizontaal).</p> <p>De vermelde oppervlaktes, diktes en volumes betreffen een beredeneerde schatting. Er worden geen rechten verleend aan deze oppervlaktes/diktes/volumes.</p> |

- Verwijder dit asbestmateriaal zo snel mogelijk. Volg de toestand goed op.
- Voer bijkomende staalname(s) uit.

- Eenvoudige handelingen: mag via doe-het-zelf of door werknemer(s) met opleidingsattest eenvoudige handelingen  
EH via doe-het zelf De buis kan voorzichtig losgebeiteld worden, extra bevochtigen om stof te voorkomen  
Standaard dragen van de nodige wegwerp beschermingsmiddelen FFP 3 masker, handschoenen en tyvec CAT III type 5-6, afwasbaar schoeisel Bij de gemeente/containerpark afsluitzakken halen om dubbel in te pakken, sluit luchtdicht af en breng naar het plaatselijk containerpark als hechtgebonden asbestafval. Voor hechtgebonden toepassingen: Bij verwijdering door doe-het-zelf moet men dit afval dubbel en luchtdicht verpakt aandielen bij het gemeentelijk recyclagepark. Men raadpleegt best op voorhand de voorwaarden van het recyclagepark. Zie ook link Zie <https://ovam.vlaanderen.be/wie-mag-wat-verwijderen>  
<https://ovam.vlaanderen.be/voorzorgsmaatregelen-bij-asbestverwijdering>  
<https://ovam.vlaanderen.be/asbestafval-afvoeren> Zie ook wetgevend kader (website van de OVAM en CODEX boek VI titel 3). <http://werk.belgie.be/sites/default/files/content/documents/Welzijn%20op%20het%20werk/Regelgeving/Codex%20boek%20VI%20titel%203%20Asbest.pdf> methodiek verwijderingsmethodes

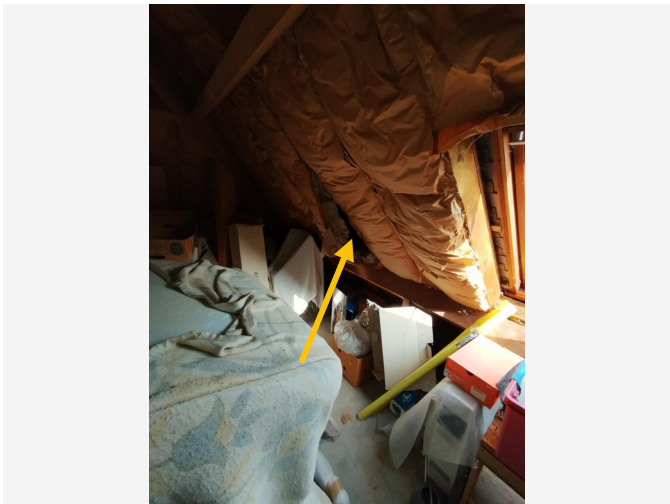
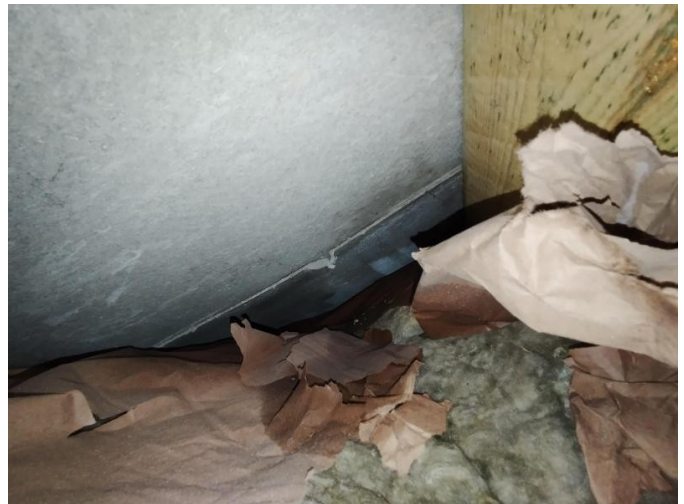
Het asbestmateriaal valt onder de mijlpaal van 2040.

Zorgvuldig beheren

- Zorg voor een veilig beheer en verwijder dit asbestmateriaal wanneer het bij werken eenvoudig bereikbaar wordt. Controleer de toestand jaarlijks op wijzigingen.

(dak werker met 8u basisopleiding asbest) indien de platen eenvoudig te verwijderen zijn zonder kans op breken kan dit via doe-het-zelf of door werknemer(s) met opleidingsattest eenvoudige handelingen; Dek de zoldervloer af met plastic folie . Standaard dragen van de nodige wegwerp beschermingsmiddelen FFP 3 masker , handschoenen en tyvec CAT III type 5-6 , afspoelbaar schoeisel Verwijder de dakpannen. Fixeer het plaatmateriaal , de asbesthoudende platen één voor één en in hun geheel verwijderen. Niet gooien, niet breken. Verwijder onder verneveling of tussentijds voldoende bevochtigen tijdens de volledige duur van de werken. Dubbel verpakken in plastic folie , luchtdicht verpakken of plaats in container met asbestbag. Reinig Nadien de draagstructuur met vochtige doeken (+stofzuiger met absoluut filter kan niet gehuurd worden dus voor een particulier niet mogelijk .) Alle werknemer(s) moeten wel beschikken over een opleidingsattest eenvoudige handelingen 8u. Een vastgesteld asbesthoudend onderdak mag niet definitief
