# Asbestinventarisatetest

A. Rodenbachstraat 4, 9470 Denderleeuw

Attestnummer : **20251015-000148.000**

Uitgegeven op : **15.10.2025**

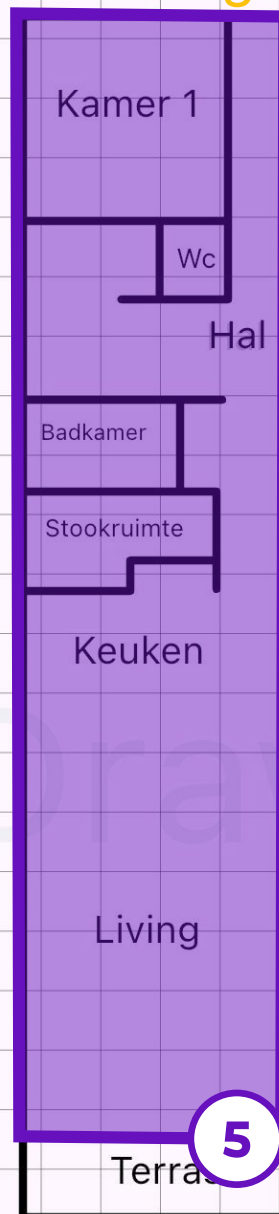
## Plan 1.4: Appartement plan +1 kopie

alle wanden in de aanduiding zijn valse wanden

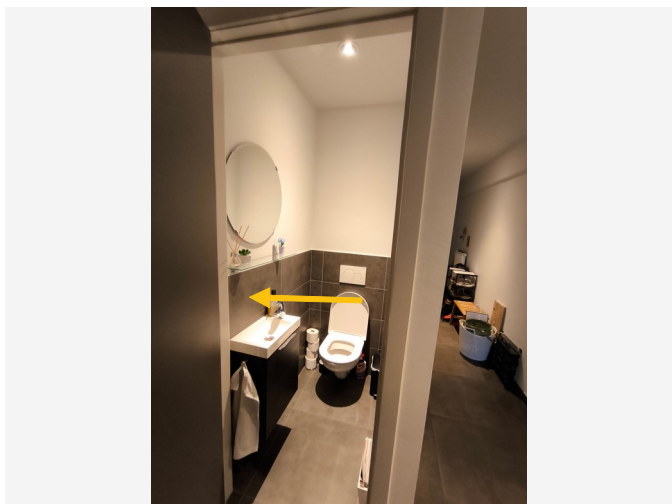
In het inspectieprotocol is een monstername van tegellijm verplicht om dit te identificeren als niet-asbesthoudend. Er waren geen facturen ter beschikking die bevestigen dat de tegels na 2001 waren geplaatst. Er waren geen bestaande beschadigingen aan de wandtegels om de lijm voldoende te kunnen inspecteren. Om dit af te toetsen is het aangewezen om bij eventuele renovatiewerken aan de tegels verder onderzoek/staalname te laten uitvoeren ter controle.

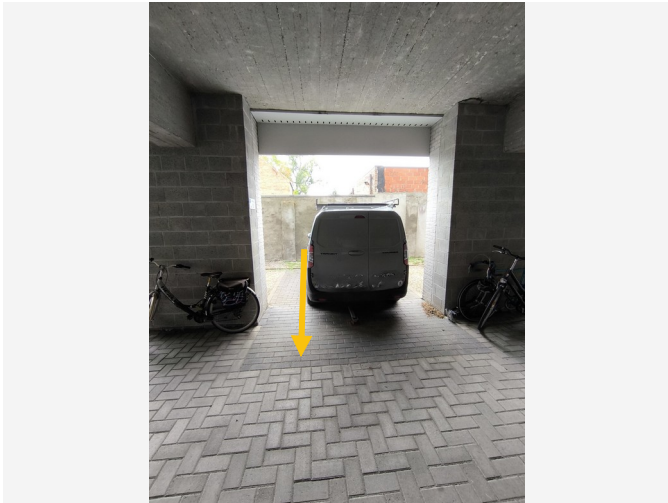
geen verdachte toepassingen vastgesteld

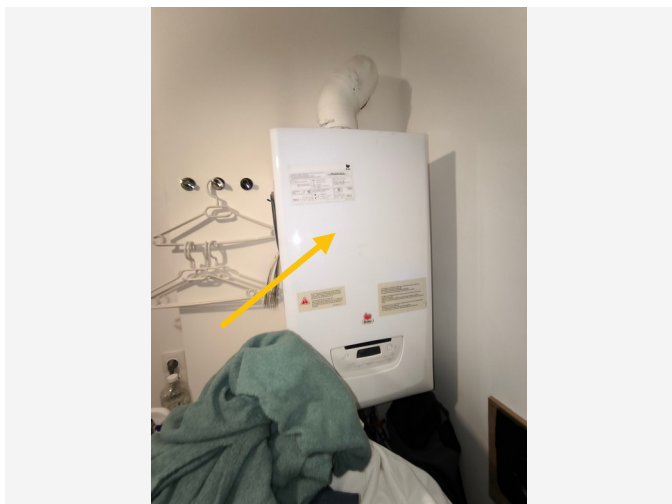
De CV ketel werd gecontroleerd( bwj ) en is niet asbest verdacht geen risico bouwjaar.

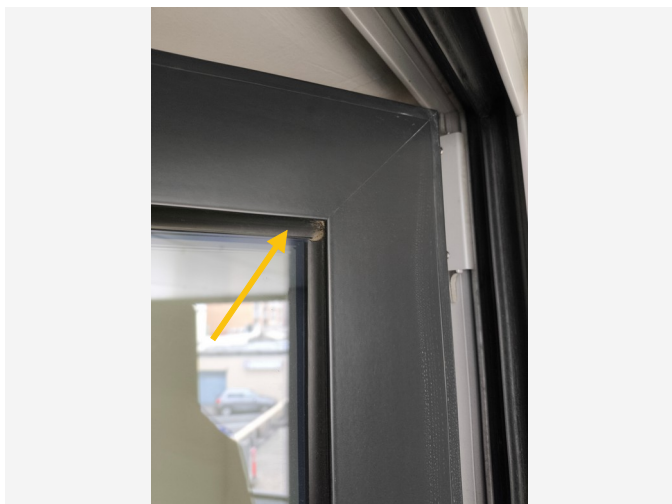
De gebruikte siliconen kit is niet asbestverdacht

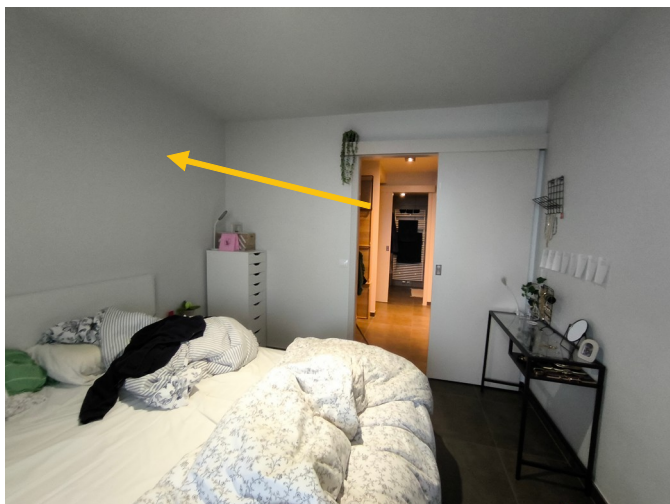
Alle binnenwanden zijn afgewerkt met valse wanden. Het is niet duidelijk of er pleisterwerk of asbest toepassingen aanwezig zijn achter/op deze valse wanden, het is aangewezen om bijkomend onderzoek uit te voeren bij werken.

Zonder destructieve handeling is het niet mogelijk om na te gaan of er asbesthoudende materialen aanwezig zijn achter de wand afwerking. Als bij sloop of renovatie blijkt dat er achter deze wanden nog pleisterwerk of asbest verdachte toepassingen aanwezig zijn, moet dit bemonsterd worden.

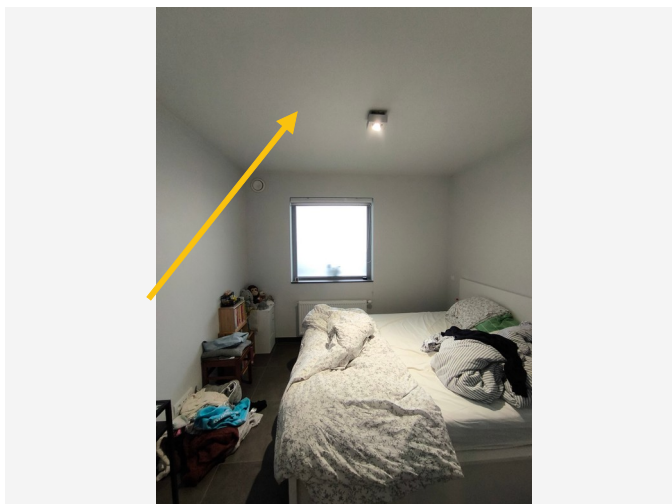
Alle plafonds zijn afgewerkt met valse plafonds in plaatmateriaal. Het is niet duidelijk of er pleisterwerk of ander verdacht asbestmateriaal aanwezig is achter / op deze valse plafonds, het is aangewezen om bijkomend onderzoek uit te voeren bij werken. Het plafond bestaat uit gyproc Zonder destructieve handeling is het niet mogelijk om na te gaan of er asbesthoudende materialen aanwezig zijn achter de plafond afwerking. Als bij sloop of renovatie blijkt dat er achter deze plafonds nog pleisterwerk of asbest verdachte toepassingen aanwezig zijn, moet dit bemonsterd worden.
