# Asbestinventarisatattest

Oud-Hemelrijk 14, 9402 Ninove

Attestnummer : 20250922-000490.000

**Niet-asbestveilig**

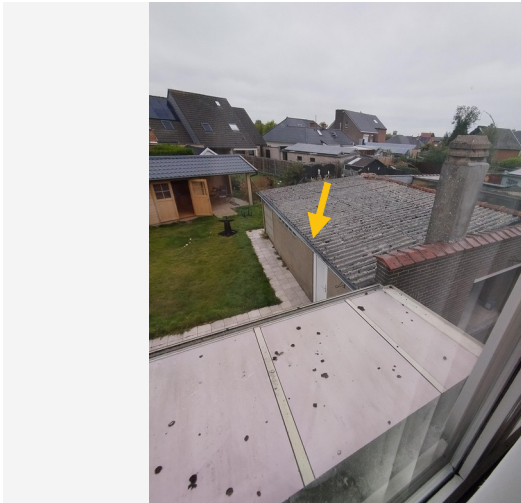
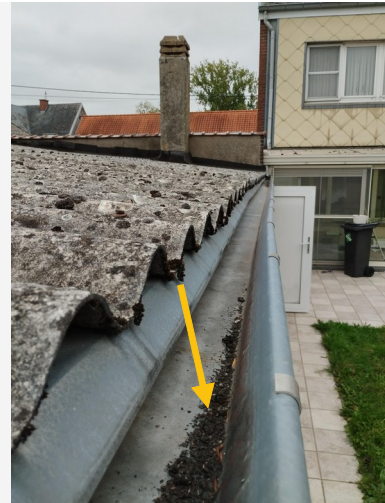
| Fiche 1: slib/ sediment dakgoot van de garage..... | 18 |

Het asbestmateriaal valt onder de mijlpaal van 2040.

**Dringend verwijderen**

| Beschrijving | slib/ sediment dakgoot van de garage |
| Bron van de resten | golfplaten |
| Gebondenheid resten | Niet hecht |

- Verwijder het asbestafval.
- Voer bijkomende staalname(s) uit.

- Eenvoudige handelingen: mag via doe-het-zelf of door werknemer(s) met opleidingsattest eenvoudige handelingen  
Reinig de dakgoten om asbesthoudend sediment of slib te verwijderen.

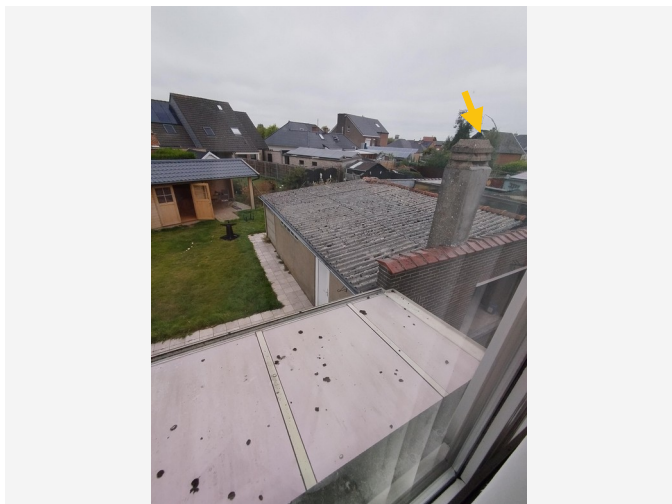
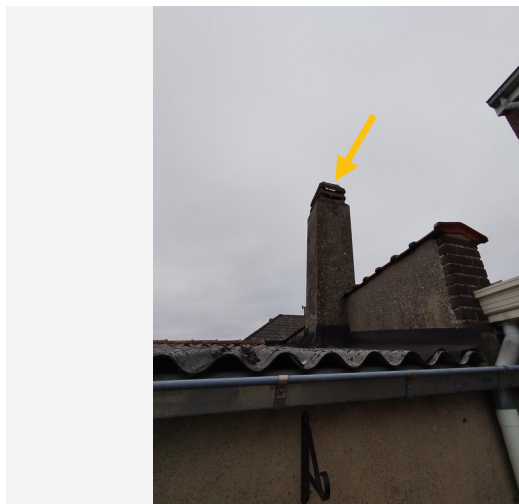
| Fiche 2: Schouwhoed (visueel vastgesteld)..... | 22 |

Het asbestmateriaal valt onder de mijlpaal van 2034.

Verwijderen

| Eindbeoordeling materiaalarisico | Laag materiaalarisico en/of verlaagde kans op vezelvrijgave |

| Asbestsoort (vezeltype) | Crocidoliet aanwezig |
| Toestand van het materiaal | Licht beschadigd, licht verweerd. Intact calciumsilicaatmateriaal of categorie III 'gebondenheid' |

| Beschrijving | Schouwhoed (visueel vastgesteld) |

- Zorg voor een veilig beheer. Vermijd het beschadigen van het asbestmateriaal. Controleer de toestand jaarlijks op wijzigingen.
- Verwijder dit asbestmateriaal zo snel mogelijk. Volg de toestand goed op.
- Voer bijkomende staalname(s) uit.

- Eenvoudige handelingen: mag via doe-het-zelf of door werknemer(s) met opleidingsattest eenvoudige handelingen  
EH via doe-het zelf De schouwhoed kan voorzichtig losgebeiteld worden , extra bevochtigen om stof te voorkomen Standaard dragen van de nodige wegwerp beschermingsmiddelen FFP 3 masker , handschoenen en tyvec CAT III type 5-6 , afwasbaar schoeisel Bij de gemeente/containerpark afsluitzakken halen om dubbel in te pakken , sluit luchtdicht af en breng naar het plaatselijk containerpark als hechtgebonden asbestafval. Voor hechtgebonden toepassingen: Bij verwijdering door doe-het-zelf moet men dit afval dubbel en luchtdicht verpakt aandienen bij het gemeentelijk recyclagepark. Men raadpleegt best op voorhand de voorwaarden van het recyclagepark. Zie ook link Zie <https://ovam.vlaanderen.be/wie-mag-wat-verwijderen> <https://ovam.vlaanderen.be/voorzorgsmaatregelen-bij-asbestverwijdering>

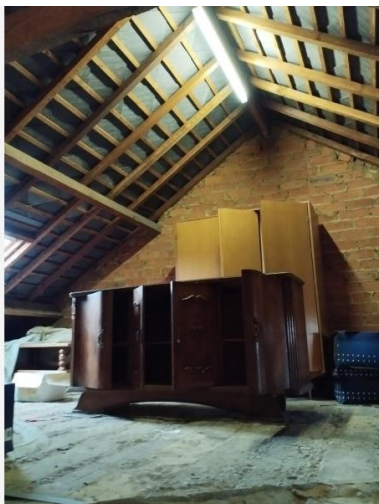
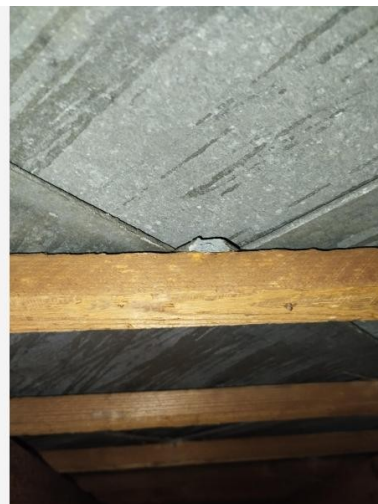
| Fiche 3: Dakleien (met staalname)..... | 25 |

Het asbestmateriaal valt onder de mijlpaal van 2034.

Verwijderen

| Eindbeoordeling materiaalrisico | Laag materiaalrisico en/of verlaagde kans op vezelvrijgave |

| Asbestsoort (vezeltype) | Alleen chrysotiel |

| Opmerking | <p>Er werd een staal genomen langs de zolder aan een uitstekend stuk waardoor de waterdichtheid van de dakbedekking niet in het gedrang komt.</p> <p>De vermelde oppervlaktes, diktes en volumes betreffen een beredeneerde schatting. Er worden geen rechten verleend aan deze oppervlaktes/diktes/volumes.</p> |

- Verwijder dit asbestmateriaal zo snel mogelijk. Volg de toestand goed op.
- Hemelwater dat afspoelt van asbestcement daken of gevels kan asbestdeeltjes bevatten. Gebruik het enkel voor gesloten circuits (bv. spoelen toiletten). Reinig na het vervangen van het dak of de gevel de dakgoten en regenwaterput of -ton om asbesthoudend sediment of slib te verwijderen

- Eenvoudige handelingen: mag via doe-het-zelf of door werknemer(s) met opleidingsattest eenvoudige handelingen  
EH via doe-het zelf Standaard dragen van de nodige wegwerp beschermingsmiddelen FFP 3 masker , handschoenen en tyvec CAT III type 5-6 , afwasbaar schoeisel Indien mogelijk de ondervloer afdekken , leien voorzichtig verwijderen, extra fixeren, niet breken , niet gooien, onmiddellijk verpakken of voorzichtig in container met asbest bag plaatsen. Voldoende benevelen/bevochtigen tijdens de duur van de werken. Gebruik geen storkokers. Voor hechtgebonden toepassingen: Bij verwijdering door doe-het-zelf moet men dit afval dubbel en luchtdicht verpakt aandienen bij het gemeentelijk recyclagepark. Men raadpleegt best op voorhand de voorwaarden van het recyclagepark. Indien leien in slechte staat zijn en kans bestaat op breken : Eenvoudige handeling opgeleid personeel , alle werknemer(s) moeten wel beschikken over een opleidingsattest eenvoudige handelingen 8u Zie ook link Zie <https://ovam.vlaanderen.be/wie-mag-wat->

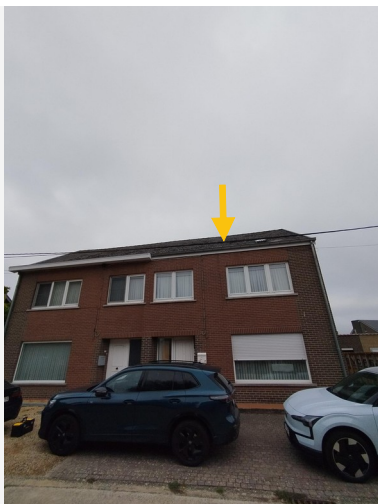
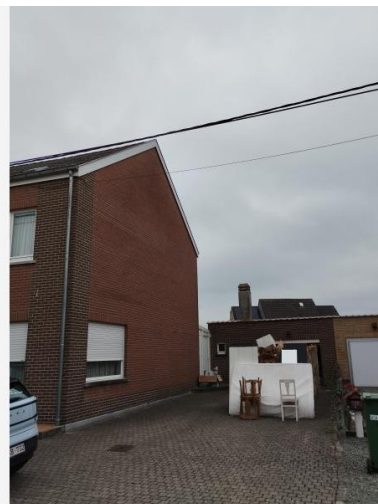
| Fiche 4: Nokpannen asbestcement..... | 29 |

| Opmerking | <p>De opgegeven volumes betreffen een beredeneerde schatting, er worden geen rechten toegekend aan deze schatting.</p> <p>De materialen zijn visueel herkend als asbest verdacht.</p> |

- Eenvoudige handelingen: mag via doe-het-zelf of door werknemer(s) met opleidingsattest eenvoudige handelingen  
EH via doe-het zelf Standaard dragen van de nodige wegwerp beschermingsmiddelen FFP 3 masker , handschoenen en tyvec CAT III type 5-6 , afwasbaar schoeisel Indien mogelijk de ondervloer afdekken , nokpannen voorzichtig verwijderen, extra fixeren, niet breken , niet gooien, onmiddellijk dubbel verpakken , luchtdicht afsluiten of voorzichtig in container met asbest bag plaatsen. Voldoende benevelen/bevochtigen tijdens de duur van de werken. Indien nokpannen in slechte staat zijn en kans bestaat op breken : Eenvoudige handeling opgeleid personeel , alle werknemer(s) moeten wel beschikken over een opleidingsattest eenvoudige handelingen 8u Voor hechtgebonden toepassingen: Bij verwijdering door doe-

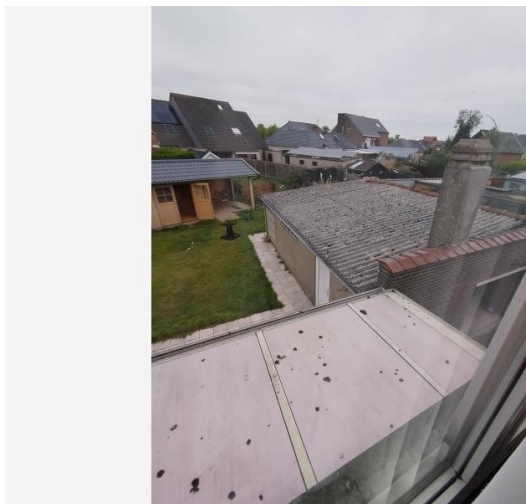
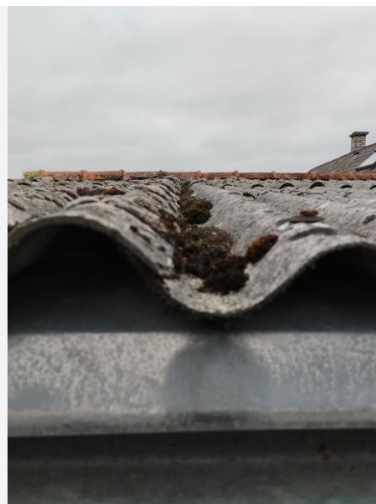
| Fiche 5: Golfplaten garage (met staalname)..... | 32 |

| Opmerking | <p>Er werd een staal genomen aan een uitstekend stuk waardoor de waterdichtheid van de dakbedekking niet in het gedrang komt.</p> <p>De vermelde oppervlaktes, diktes en volumes betreffen een beredeneerde schatting. Er worden geen rechten verleend aan deze oppervlaktes/diktes/volumes</p> |

- Eenvoudige handelingen: mag via doe-het-zelf of door werknemer(s) met opleidingsattest eenvoudige handelingen  
EH via doe-het zelf Standaard dragen van de nodige wegwerp beschermingsmiddelen FFP 3 masker , handschoenen en tyvec CAT III type 5-6 , afwasbaar schoeisel Indien mogelijk de ondervloer afdekken , golfplaten voorzichtig verwijderen, extra fixeren, niet breken , niet gooien, onmiddellijk dubbel verpakken , luchtdicht afsluiten of voorzichtig in container met asbest bag plaatsen. Voldoende benevelen/bevochtigen tijdens de duur van de werken. Indien golfplaten in slechte staat zijn en kans bestaat op breken : Eenvoudige handeling opgeleid personeel , alle werknemer(s) moeten wel beschikken over een opleidingsattest eenvoudige handelingen 8u Voor hechtgebonden toepassingen: Bij verwijdering door doe-het-zelf moet men dit afval dubbel en luchtdicht verpakt aandienen bij het gemeentelijk recyclagepark. Men raadpleegt best op voorhand de voorwaarden van het recyclagepark. Zie ook link Zie <https://ovam.vlaanderen.be/wie-mag-wat->

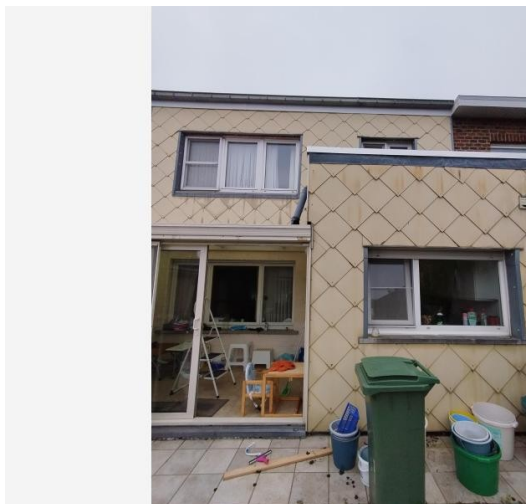
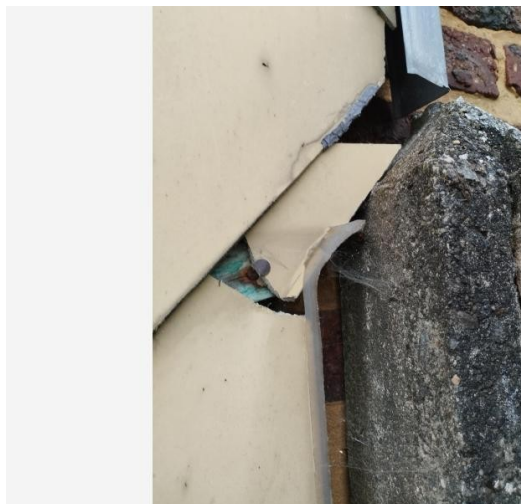
| Fiche 6: gevelleien (met staalname)..... | 36 |

| Opmerking | <p>Er werd een staal genomen aan een reeds beschadigd stuk.</p> <p>De vermelde oppervlaktes, diktes en volumes betreffen een beredeneerde schatting. Er worden geen rechten verleend aan deze oppervlaktes/diktes/volumes.</p> |

- Eenvoudige handelingen: mag via doe-het-zelf of door werknemer(s) met opleidingsattest eenvoudige handelingen  
EH via doe-het zelf Standaard dragen van de nodige wegwerp beschermingsmiddelen FFP 3 masker , handschoenen en tyvec CAT III type 5-6 , afwasbaar schoeisel Indien mogelijk de ondervloer afdekken , leien voorzichtig verwijderen, extra fixeren, niet breken , niet gooien, onmiddellijk verpakken of voorzichtig in container met asbest bag plaatsen. Voldoende benevelen/bevochtigen tijdens de duur van de werken. Gebruik geen storkokers. Voor hechtgebonden toepassingen: Bij verwijdering door doe-het-zelf moet men dit afval dubbel en luchtdicht verpakt aandienen bij het gemeentelijk recyclagepark. Men raadpleegt best op voorhand de voorwaarden van het recyclagepark. Indien leien in slechte staat zijn en kans bestaat op breken : Eenvoudige handeling opgeleid personeel , alle werknemer(s) moeten wel beschikken over een opleidingsattest eenvoudige handelingen 8u Zie ook link Zie <https://ovam.vlaanderen.be/wie-mag-wat->

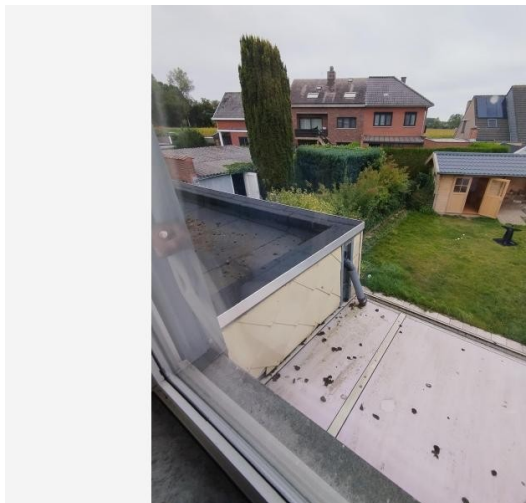
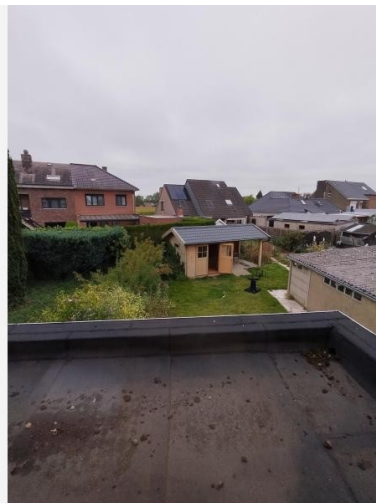
## Fiche 8: Roofing (zonder staalname > 3,5m hoog, maar zichtbaar)

| Identificatiemethode | <p>Vaststelling zonder monstername</p> <p>Motivatie: Groot risico op structurele gevolgschade (leeschade, werking installatie,...)</p> |
| Opmerking | <p>Volgens het inspectieprotocol is een monstername van roofing verplicht om dit te identificeren als niet-asbesthoudend. Omwille van risico op schade kon er geen staal genomen worden. De toepassing wordt in de databank als asbestverdacht beschouwd. Het is aangewezen om extra controle uit te voeren bij eventuele renovatiewerken. Het roofing dak loopt verder met het dak van de burens. De vermelde oppervlaktes, diktes en volumes betreffen een beredeneerde schatting. Er worden geen rechten verleend aan deze oppervlaktes/diktes/volumes.</p> |

Mag en wil uzelf verwijderen: Zorg er dan voor dat: -u zich vooraf goed informeert op [www.asbestinfo.be](http://www.asbestinfo.be) -u zich beschermt met een FFP3 mondkap, wegwerphandschoenen, wegwerpoveral Cat III type 5-6, afspoelbaar schoeisel -er geen minderjarigen of derden aanwezig zijn -u beschikt over PE-folie en zakken om loskomende deeltjes en het afval op te vangen en te verpakken -u beschikt over een vernevelaar (water) of fixeermiddel om het asbestmateriaal te bevochtigen tijdens de volledige duur van de werken -u weet hoe u asbestmateriaal veilig kan demonteren zonder stof of breuken -u beschikt over natte doeken om eventuele resten en stof weg te nemen

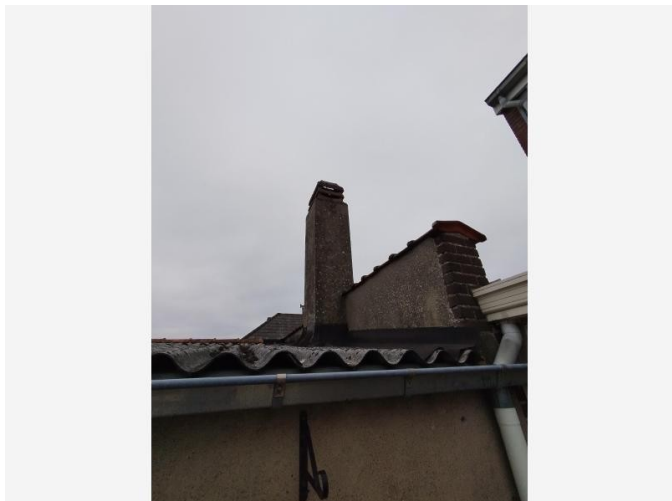
## Fiche 10: Schouwen op het dak van garage en woning (beperkingsfiche)

Beperking

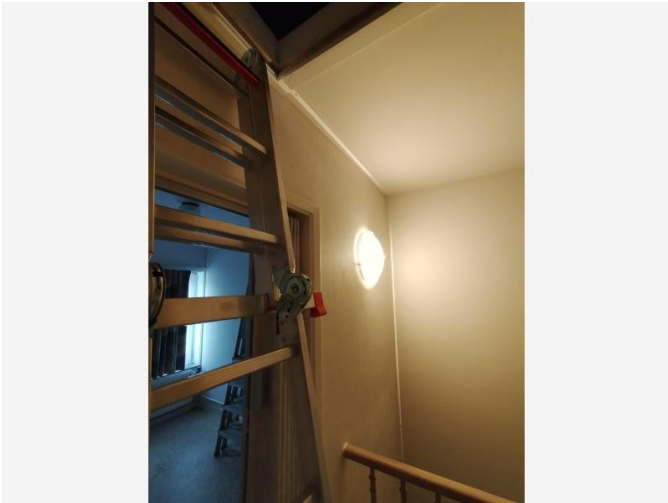
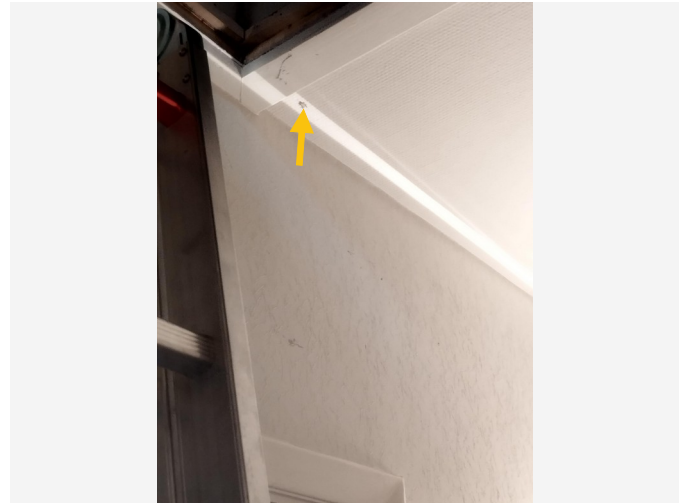
## Fiche 16: Plafondpleister

Geen asbest
