# Asbestinventarisatetest

Fabrieksstraat 17, 1770 Liedekerke

Attestnummer : 20251020-000135.000

## Zone 1: woning

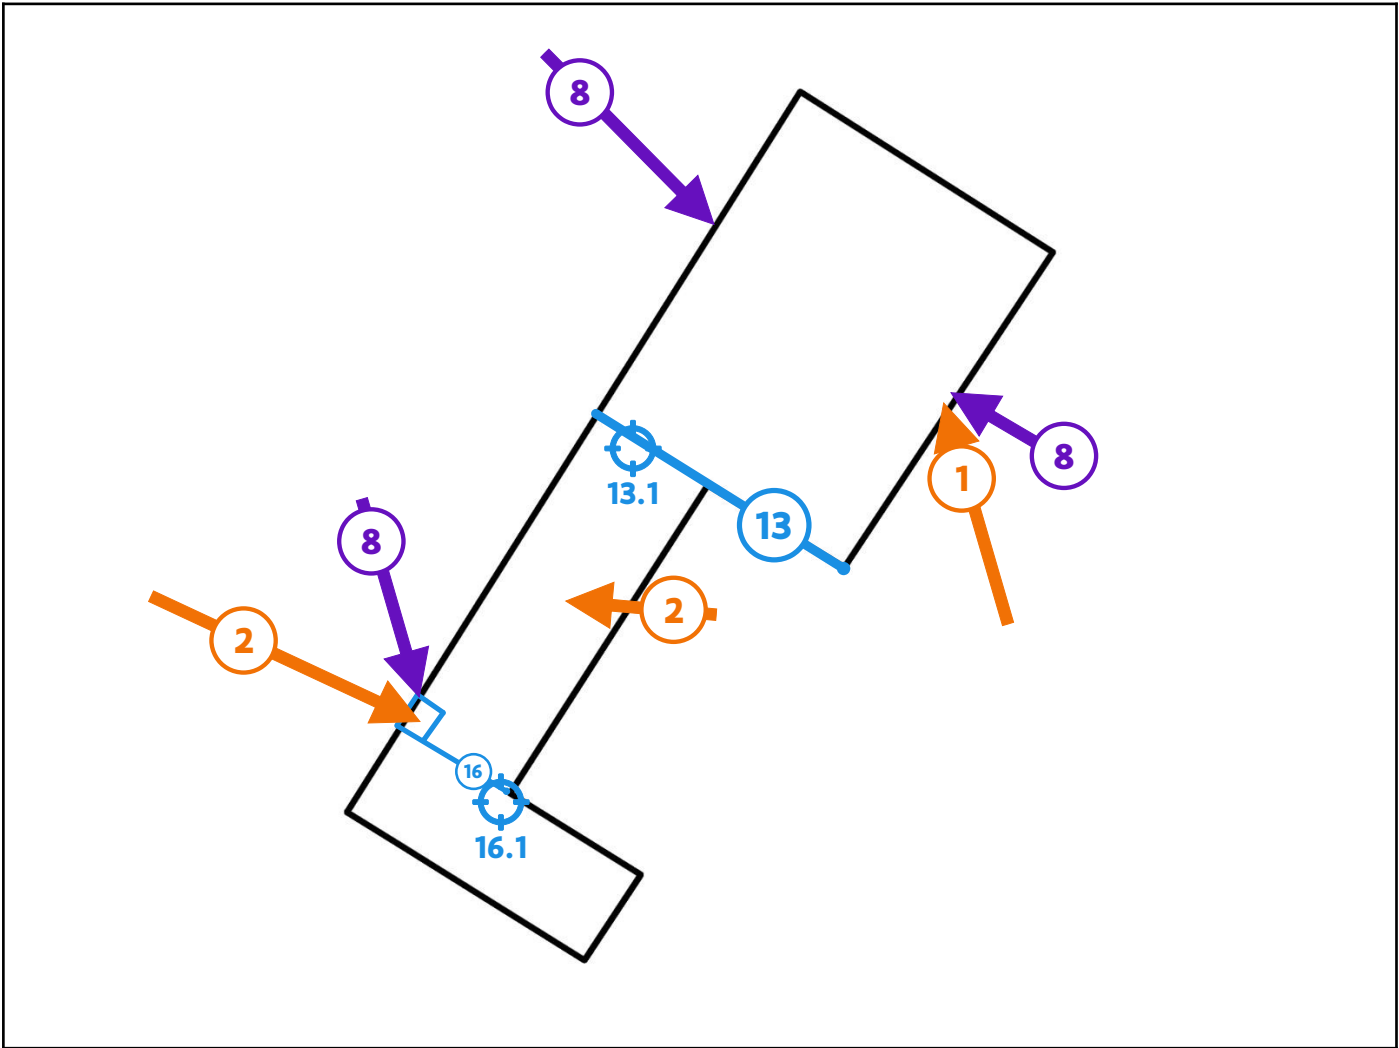
# Plan 1.4: Hoofdgebouw dakplan

| Beschrijving | Type | Actie |
|---|---|---|
| 1. cementering schouw(niet bereikbaar voor staalname) | Asbestmateriaal | Verwijderen |
| 2. Schouwbus (visueel vastgesteld) | Asbestmateriaal | Verwijderen |
| 8. Schouw op het dak (beperkingsfiche) | Beperking | - |

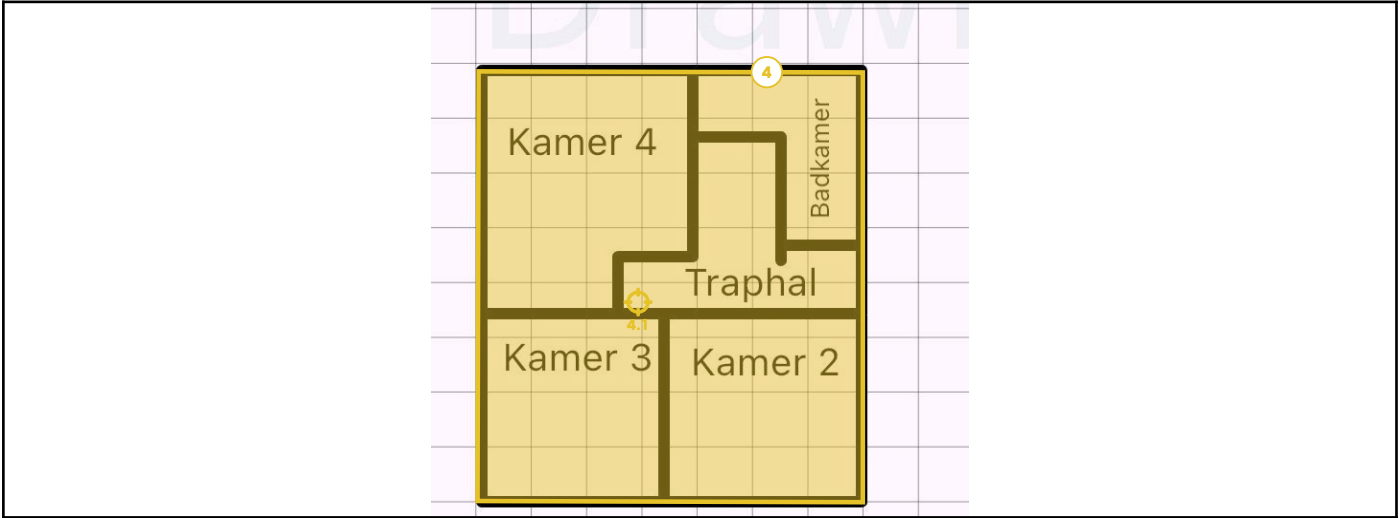
# Plan 1.13: Woning plan +1 kopie

| Beschrijving | Type | Actie |
|---|---|---|
| 4. Tegellijm (staalname) | Asbestmateriaal | Zorgvuldig beheren |

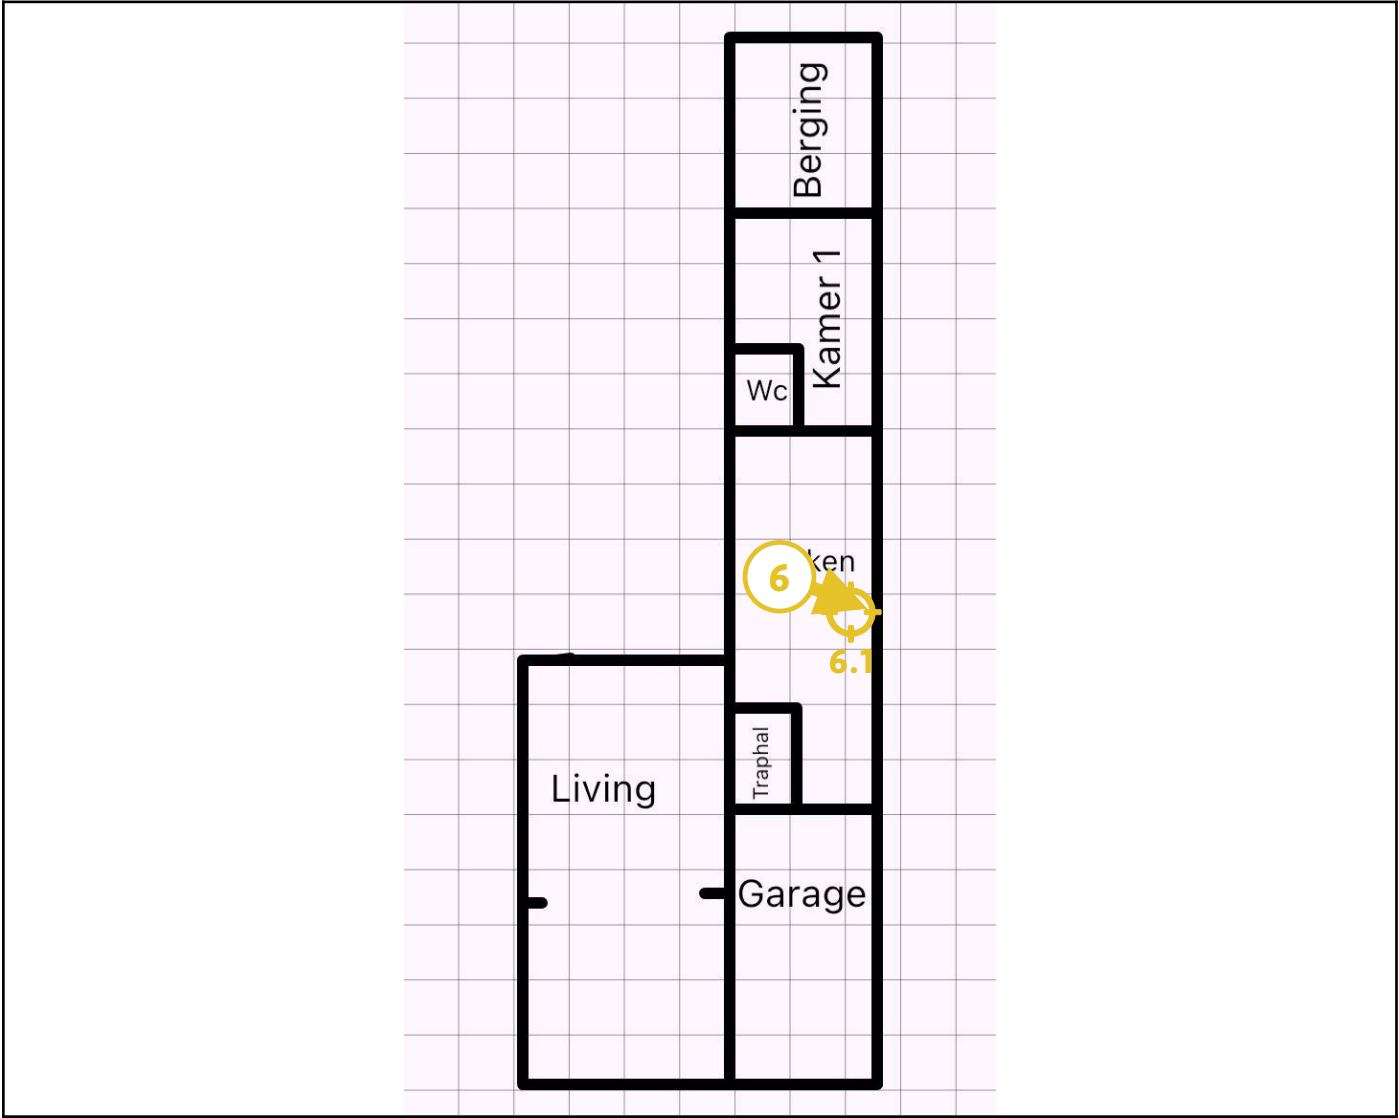
# Plan 1.14: Woning plan GLV kopie

| Beschrijving | Type | Actie |
|---|---|---|
| 6. verf spoelbak(ken) | Asbestmateriaal | Zorgvuldig beheren |

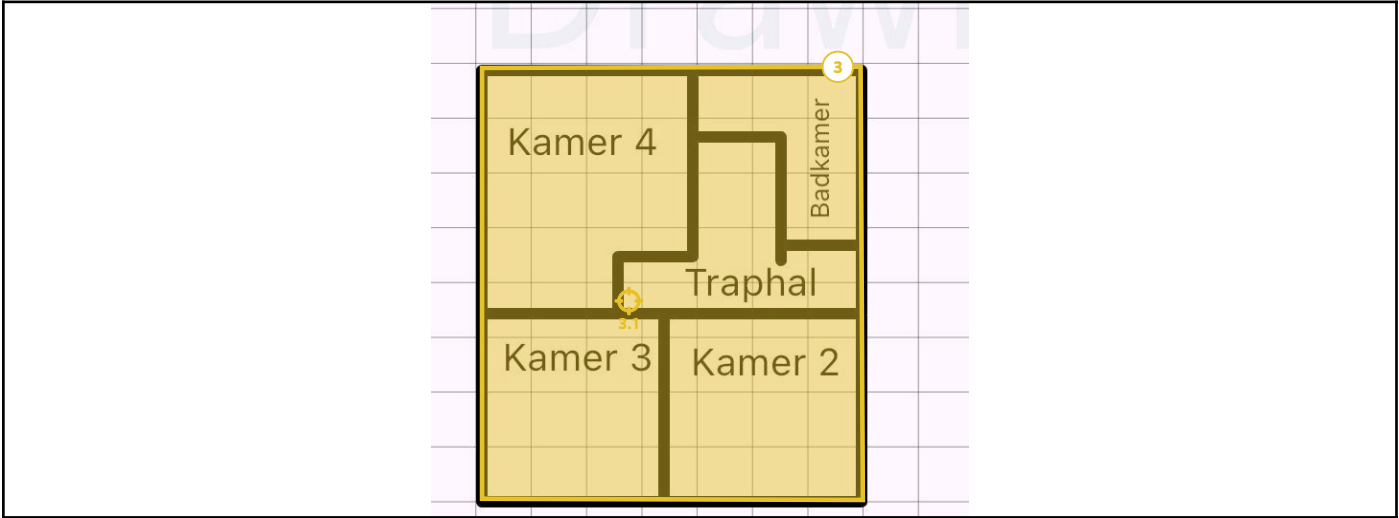
# Plan 1.15: Woning plan +1 kopie

| Beschrijving | Type | Actie |
|---|---|---|
| 3. Vinyl tegels (colovinyl) | Asbestmateriaal | Zorgvuldig beheren |

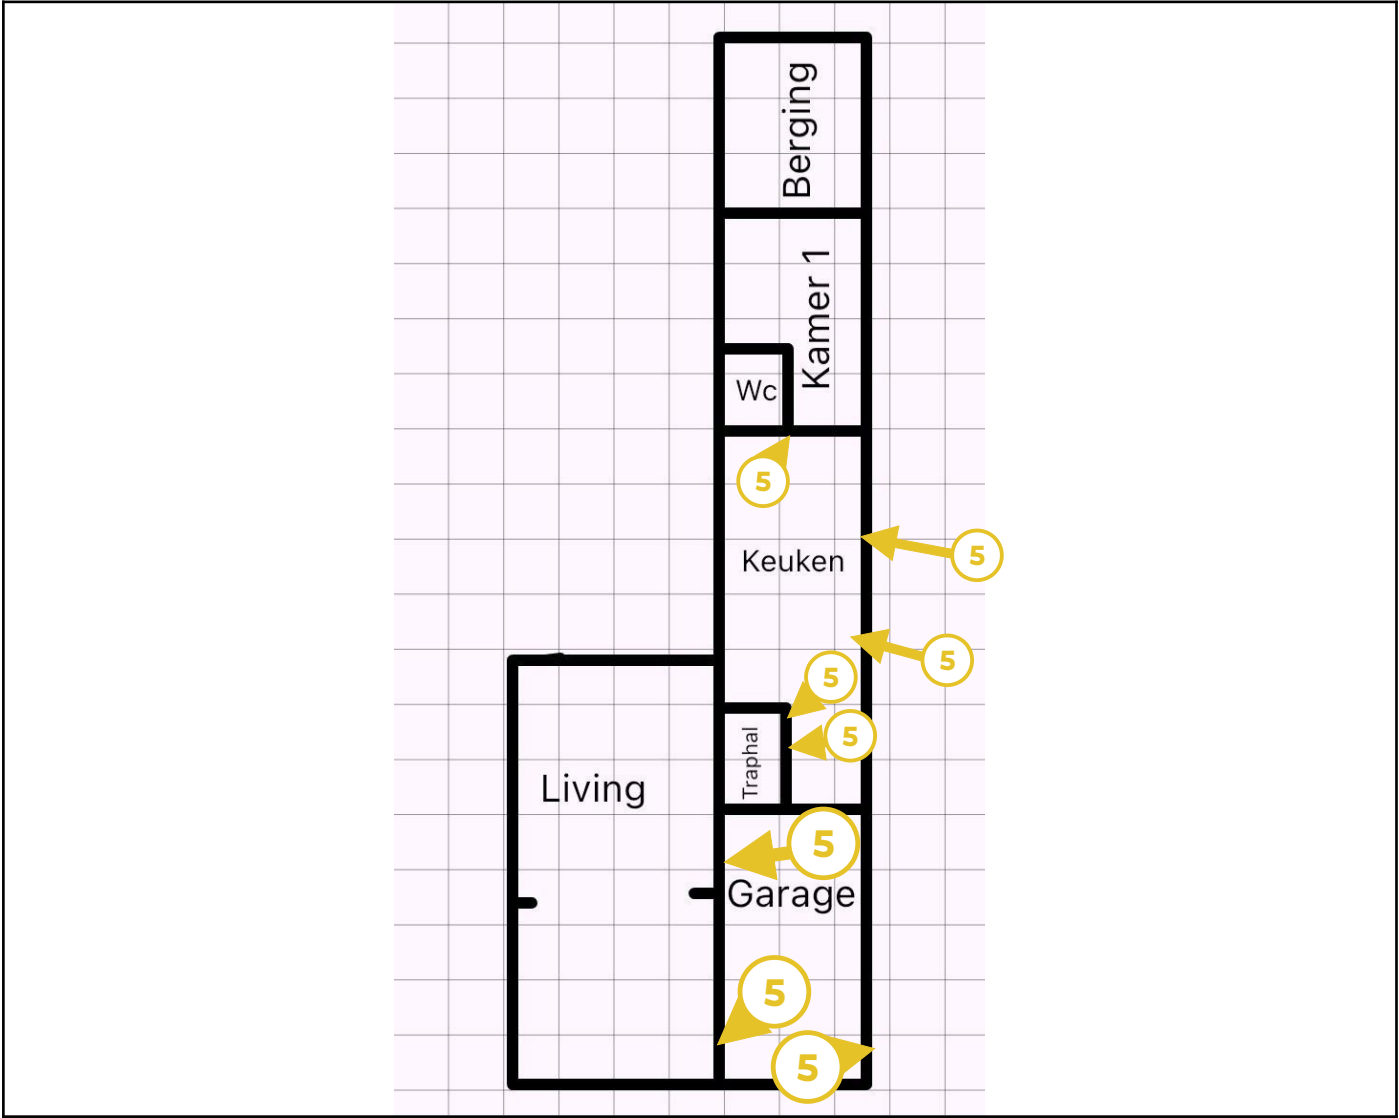
# Plan 1.17: Woning plan GLV kopie

| Beschrijving | Type | Actie |
|---|---|---|
| 5. Bakeliet toep.(schakelaars-stopcontact.-verdeeldozen-radiatorknoppen) | Asbestmateriaal | Zorgvuldig beheren |

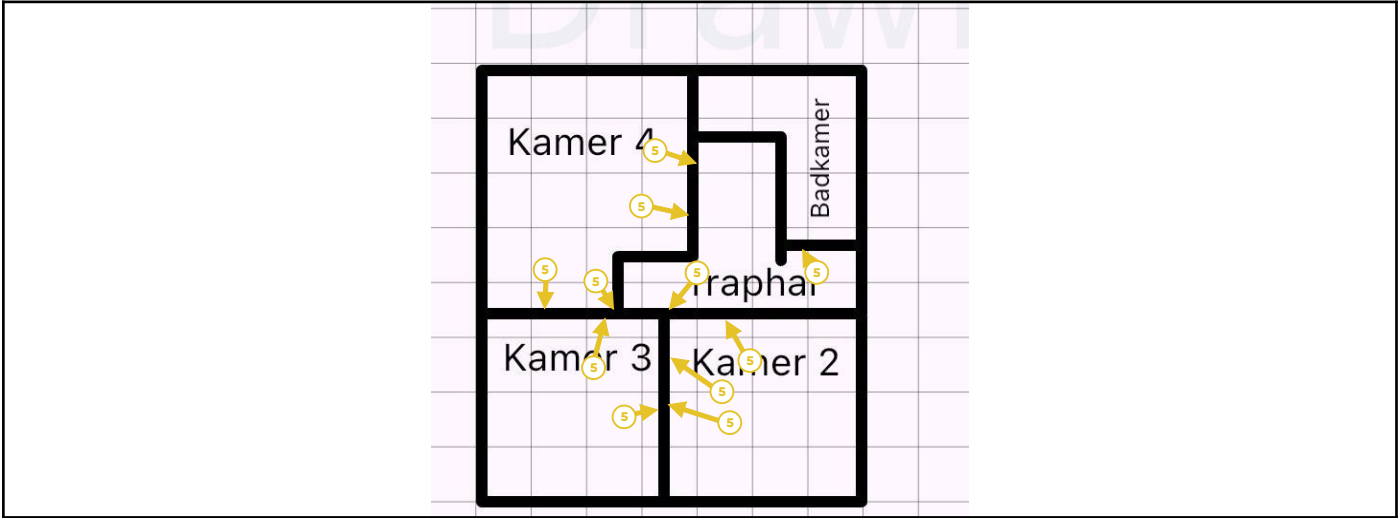
# Plan 1.18: Woning plan +1 kopie

| Beschrijving | Type | Actie |
|---|---|---|
| 5. Bakeliet toep.(schakelaars-stopcontact.-verdeelkasten-radiatorknoppen) | Asbestmateriaal | Zorgvuldig beheren |

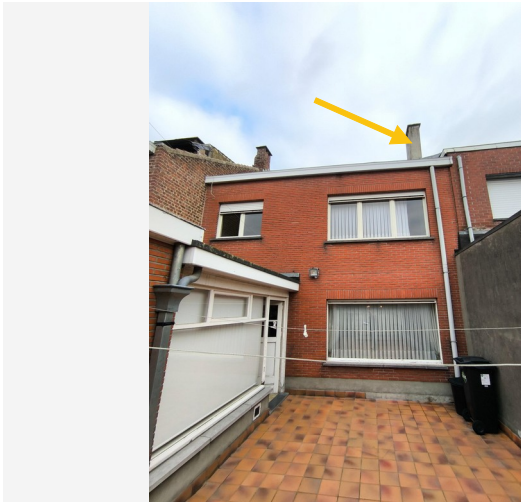
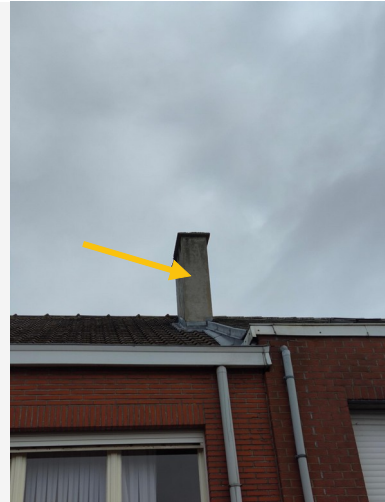
# Fiche 1: cementering schouw(niet bereikbaar voor staalname)

Asbestmateriaal

| Eindbeoordeling materiaalrisico | Verhoogd materiaalrisico en/of verhoogde kans op vezelvrijgave |

| Asbestsoort (vezeltype) | Crocidoliet aanwezig |
| Toestand van het materiaal | Matig beschadigd, matig verweerd |

| Opmerking | <p>Volgens het inspectieprotocol is een monstername van cementering verplicht om dit te identificeren als niet-asbesthoudend.</p> <p>De toepassing is niet bereikbaar voor monstername. De toepassing blijft asbestverdacht.</p> <p>De vermelde oppervlaktes en volumes betreffen een beredeneerde schatting. Er worden geen rechten verleend aan deze oppervlaktes/volumes. De dikte is een schatting die voorkomt uit de monsterplaatsen en is daarom niet altijd representatief.</p> |

- Zorg voor een veilig beheer. Vermijd het beschadigen van het asbestmateriaal. Controleer de toestand jaarlijks op wijzigingen.
- Voer bijkomende staalname(s) uit.

- Hermetische zone (erkend asbestverwijderaar)  
HZ erkend asbestverwijderaar

Cementering wordt verwijderd tot op de draagmuur, dit is een losgebonden toepassing en dient verwijderd te worden in een hermetische zone. Voer bijkomende staalnames uit om bepaalde zones uit te sluiten.

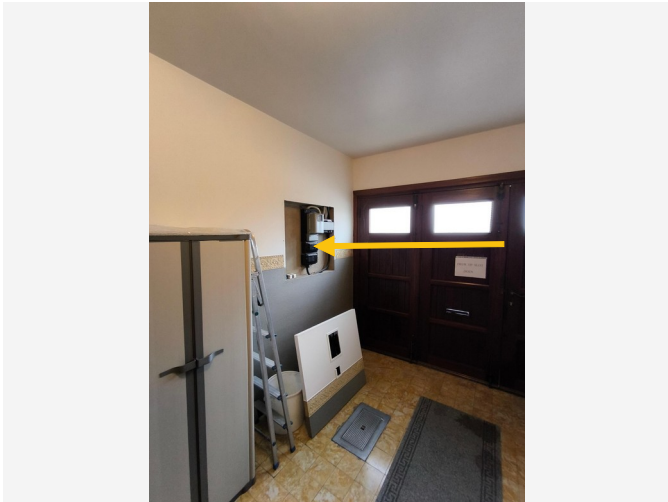
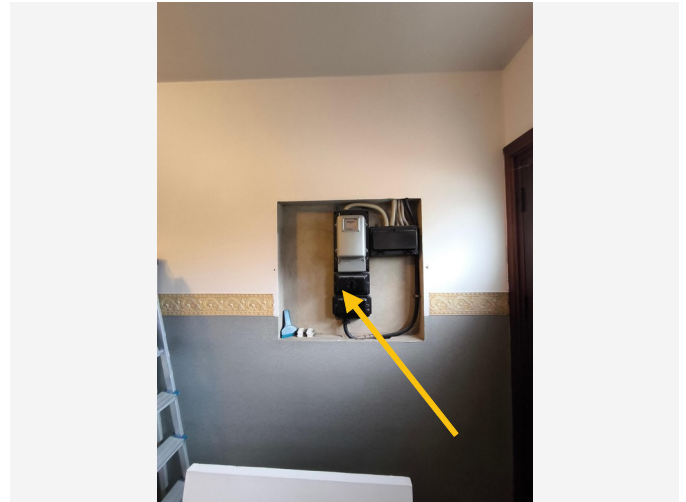
## Fiche 5: Bakeliet toep.(schakelaars-stopcontact.-verdeeldozen-radiatorknoppen)

Asbestmateriaal

| Opmerking | <p>De vermelde oppervlaktes, lengtes en volumes betreffen een beredeneerde schatting. Er worden geen rechten verleend aan deze oppervlaktes/lengtes/volumes.</p> <p>Het is moeilijk te bepalen of de bakeliettoepassingen in de woning ook effectief asbesthoudend zijn (het kan ook gaan om de asbestvrije variant).</p> <p>Er werd geen monster genomen omw beschadiging aan een elektrisch gerelateerde toepassing, extra controle bij verwijdering van het verdacht materiaal.</p> <p>De toepassingen zijn in verschillende ruimten aanwezig, enkele toepassingen zijn aangeduid op de plannen</p> |

- Eenvoudige handelingen: mag via doe-het-zelf of door werknemer(s) met opleidingsattest eenvoudige handelingen  
Schakelaars, stopcontacten en andere gelijkaardige toepassingen kunnen eenvoudig losgeschroefd worden --> EH doe-het-zelf. Afgesloten of verzegelde kast --> EH opgeleid techniek personeel 8u basisopleiding asbest. Voor elektrische infrastructuur en uitrusting dient u vooraleer men deze toepassing gaat bevochtigen de elektriciteit af te sluiten (zoniet elektrocutie-/brandgevaar). standaard dragen van de nodige wegwerp beschermingsmiddelen FFP 3 masker , handschoenen en tyvec CAT III type 5-6 , afspoelbaar schoeisel Losschroeven en dubbel verpakken in plastic , sluit luchtdicht af en breng dit als hechtgebonden afval naar een plaatselijk containerpark. Voor hechtgebonden toepassingen: Bij verwijdering door doe-het-zelf moet men dit afval dubbel en luchtdicht verpakt aandienen bij het gemeentelijk recyclagepark. Men raadpleegt best op voorhand de voorwaarden van het recyclagepark.
