# Asbestinventarisatetest

Kapelhofstraat 21, 9420 Erpe-Mere

Attestnummer : 20250729-000224.000

Uitgegeven op : 29.07.2025

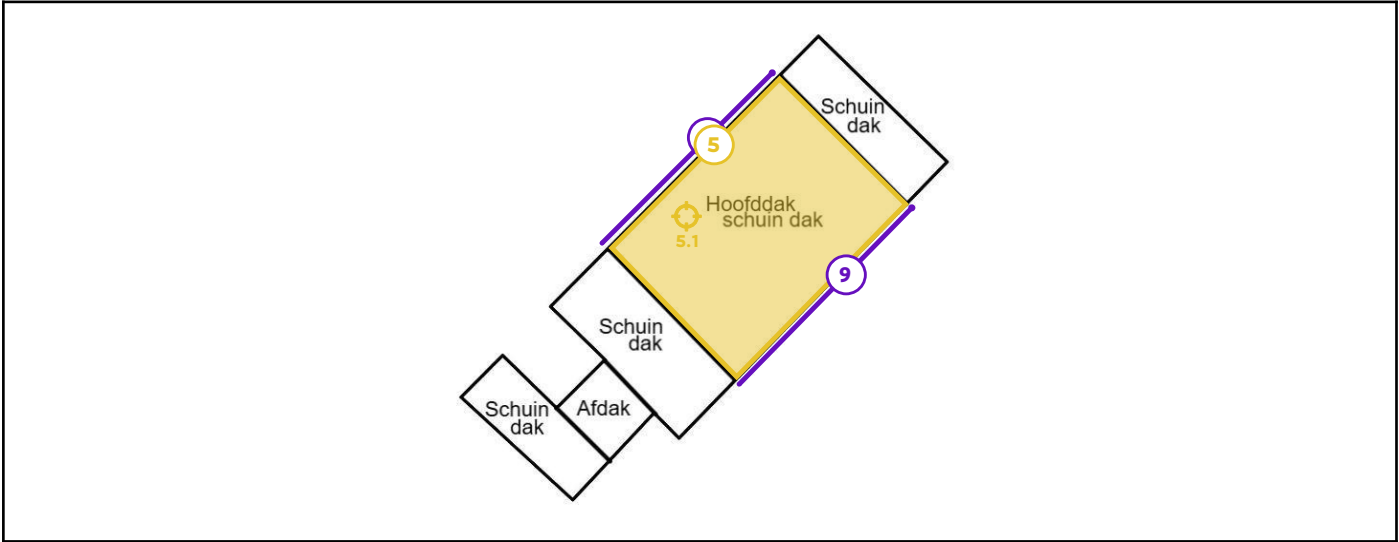
# Plan 1.2: Woning dakplan

| Beschrijving | Type | Actie |
|---|---|---|
| 5. Onderdak | Asbestmateriaal | Zorgvuldig beheren |
| 9. Afvalzone leien hoofddak | Beperking | - |

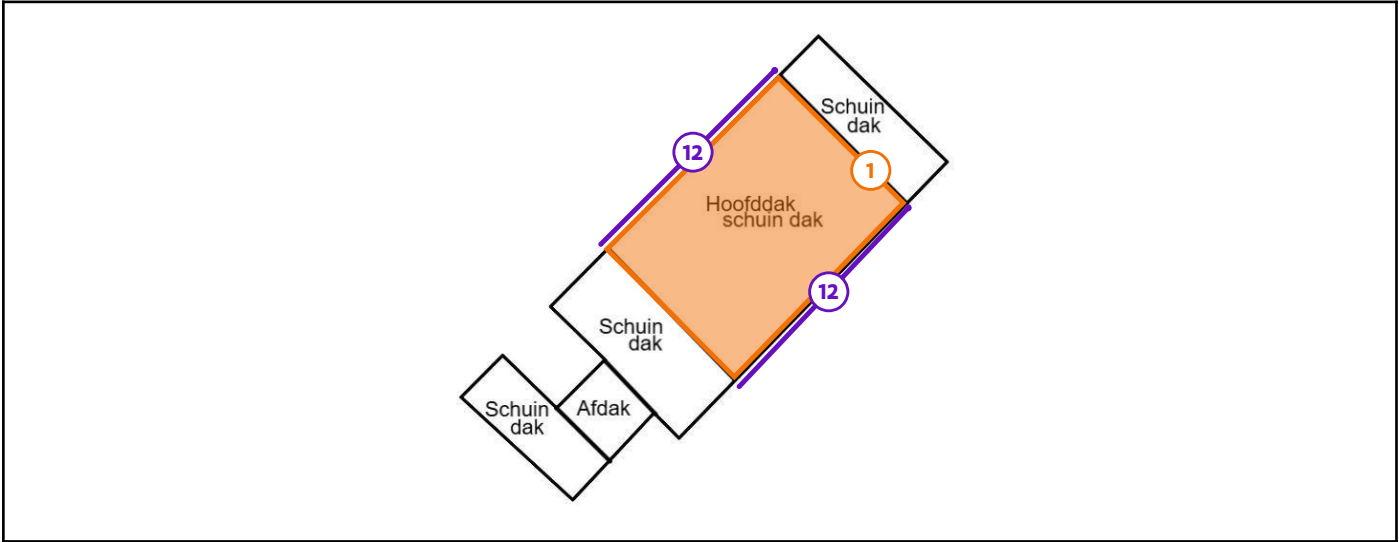
# Plan 1.3: Woning dakplan

| Beschrijving | Type | Actie |
|---|---|---|
| 1. Leien hoofddak | Asbestmateriaal | Verwijderen |
| 12. Afvalzone leien hoofddak | Advies | - |

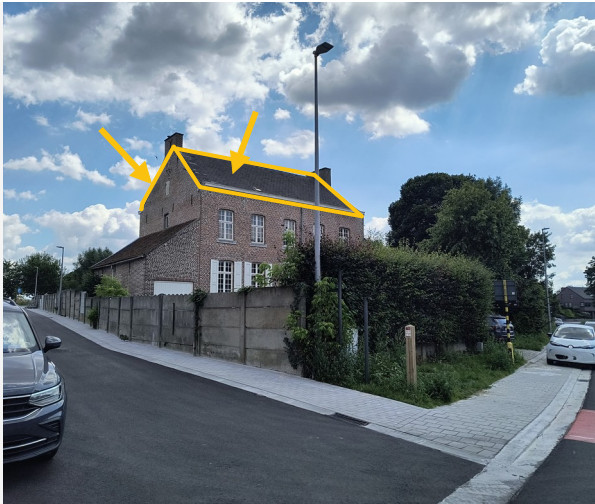
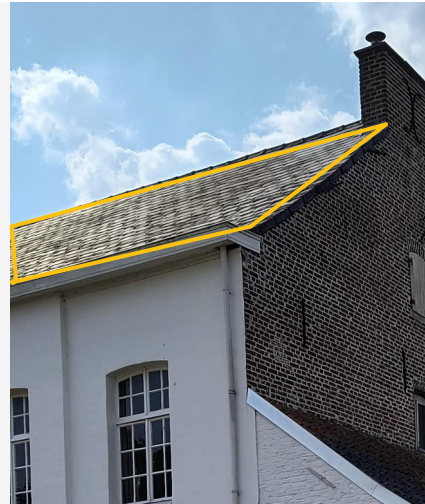
Het asbestmateriaal valt onder de mijlpaal van 2034.

| Eindbeoordeling materiaalarisico | Verhoogd materiaalarisico en/of verhoogde kans op vezelvrijgave |

| Asbestsoort (vezeltype) | Crocidoliet aanwezig |
| Toestand van het materiaal | Matig beschadigd, matig verweerd |

| Beschrijving | Leien hoofddak |
| Opmerking | <p>Enkel op het hoofddak liggen deze leien.</p> <p>Staalname is noodzakelijk om deze leien uit te sluitelen als asbesthoudend.</p> |

- Zorg voor een veilig beheer. Vermijd het beschadigen van het asbestmateriaal. Controleer de toestand jaarlijks op wijzigingen.
- Verwijder dit asbestmateriaal zo snel mogelijk. Volg de toestand goed op.
- Hemelwater dat afspoelt van asbestcement daken of gevels kan asbestdeeltjes bevatten. Gebruik het enkel voor gesloten circuits (bv. spoelen toiletten). Reinig na het vervangen van het dak of de gevel de dakgoten en regenwaterput of -ton om asbesthoudend sediment of slib te verwijderen
- Voer bijkomende staalname(s) uit.

- Eenvoudige handelingen: mag via doe-het-zelf of door werknemer(s) met opleidingsattest eenvoudige handelingen  
Hechtgebonden toepassing die verwijderd mag worden via doe-het-zelf of door een vakman.  
Dit enkel onder stricte voorwaarden.

Volgens het Agentschap Onroerend Erfgoed hebben de leien geen erfgoedwaarde en mogen ze verwijderd worden na toelating van het Agentschap. Een aanvraag tot verwijdering moet dus eerst ingediend worden.

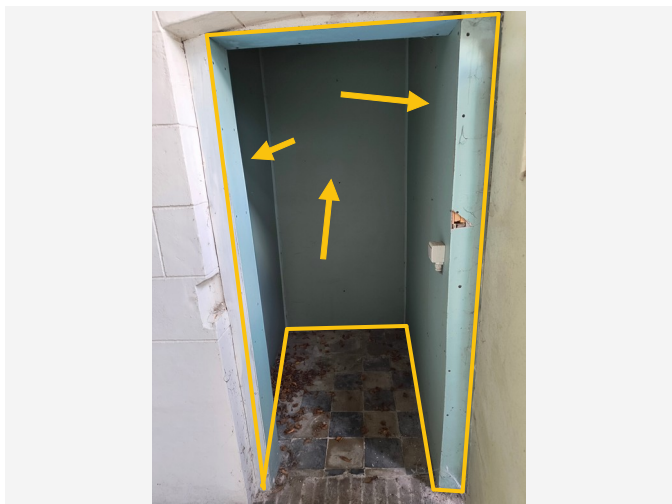
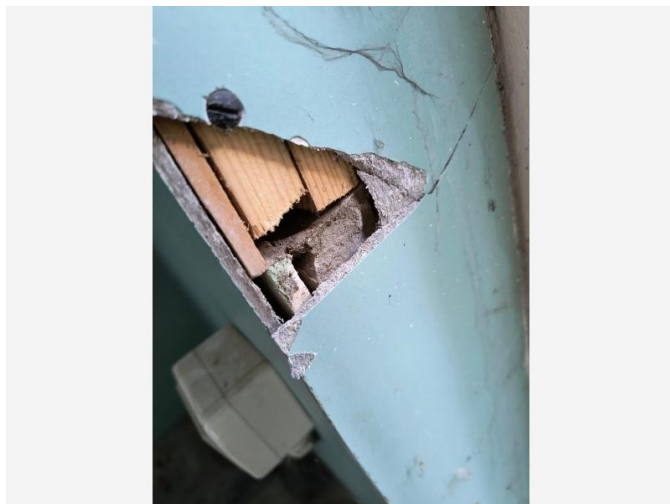
Het asbestmateriaal valt onder de mijlpaal van 2040.

| Eindbeoordeling materiaalisico | Verhoogd materiaalisico en/of verhoogde kans op vezelvrijgave |

| Asbestsoort (vezeltype) | Crocidoliet aanwezig |
| Toestand van het materiaal | Licht beschadigd, licht verweerd. Intact calciumsilicaatmateriaal of categorie III 'gebondenheid' |

| Beschrijving | Cementplaten |
| Opmerking | <p>In een 1 ruimte van de stallingen zijn cementplaten waarneembaar.</p> <p>Op de breuklijn zijn de asbestvezels duidelijk zichtbaar.</p> <p>Staalname is noodzakelijk om deze cementplaten uit te sluiten als asbesthoudend.</p> |

- Zorg voor een veilig beheer. Vermijd het beschadigen van het asbestmateriaal. Controleer de toestand jaarlijks op wijzigingen.
- Scherm in afwachting van verwijdering het asbestmateriaal af van luchtstromingen en verstoring: bijvoorbeeld door het te verpakken, te fixeren, af te dekken, signalisatie - afbakening aan te brengen, ...
- Verwijder dit asbestmateriaal zo snel mogelijk. Volg de toestand goed op.
- Voer bijkomende staalname(s) uit.

- Eenvoudige handelingen: mag via doe-het-zelf of door werknemer(s) met opleidingsattest eenvoudige handelingen  
Hechtgebonden toepassing die verwijderd mag worden via doe-het-zelf of door een vakman.

Volgens het Agentschap Onroerend Erfgoed hebben de cementplaten geen erfgoedwaarde en mogen aldus verwijderd worden.

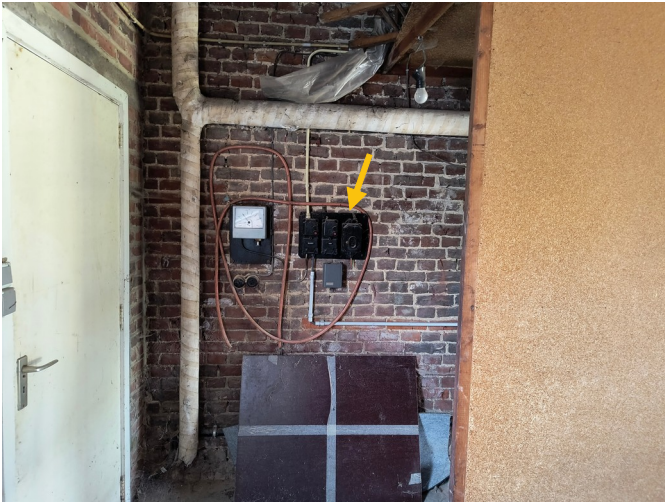
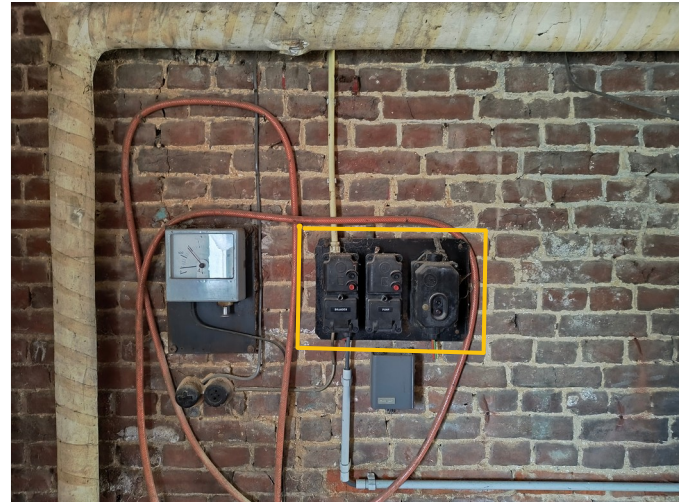
Het asbestmateriaal valt onder de mijlpaal van 2040.

| Eindbeoordeling materiaalrisico | Verhoogd materiaalrisico en/of verhoogde kans op vezelvrijgave |

| Asbestsoort (vezeltype) | Crocidoliet aanwezig |
| Toestand van het materiaal | Licht beschadigd, licht verweerd. Intact calciumsilicaatmateriaal of categorie III 'gebondenheid' |

| Beschrijving | Bakeliet |
| Opmerking | <p>Deze toepassing is enkel waarneembaar aan de trap naar de zolder en in de garage.</p> <p>Staalname is noodzakelijk om deze toepassing uit te sluiten als asbesthoudend.</p> |

- Zorg voor een veilig beheer. Vermijd het beschadigen van het asbestmateriaal. Controleer de toestand jaarlijks op wijzigingen.
- Voer bijkomende staalname(s) uit.

- Eenvoudige handelingen: mag via doe-het-zelf of door werknemer(s) met opleidingsattest eenvoudige handelingen  
Hechtgebonden toepassing die verwijderd mag worden via doe-het-zelf of door een vakman.

Volgens het Agentschap Onroerend Erfgoed hebben de bakeliettoepassingen geen erfgoedwaarde en mogen dus verwijderd worden.

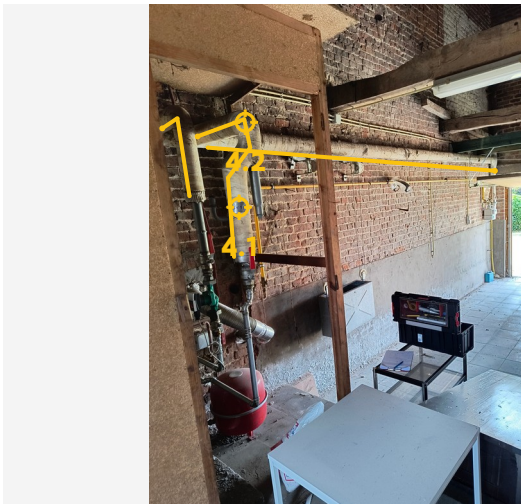
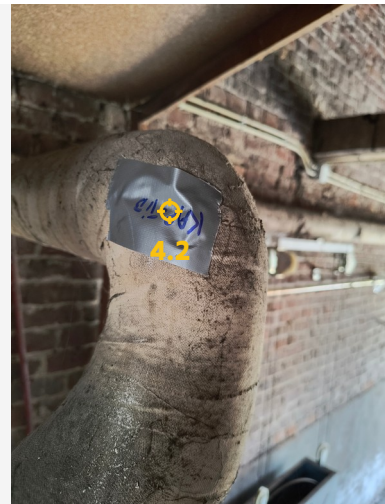
Het asbestmateriaal valt onder de mijlpaal van 2034.

| Eindbeoordeling materiaalisico | Verhoogd materiaalisico en/of verhoogde kans op vezelvrijgave |

| Gebondenheid | Categorie 2: niet-hechtgebonden met matrix |
| Asbestsoort (vezeltype) | Amfibool aanwezig, uitgezonderd crocidoliet |
| Asbestconcentratie | Hoog ( $\geq 50\%$ ) |

| # | Type | Referentie | Resultaat |
|---|---|---|---|
| 4.1 | Mengmonster | KAP-TI | Amosiet |
| 4.2 | Mengmonster | KAP-TIB | Amosiet |

| Beschrijving | Thermische isolatie garage |

- Zorg voor een veilig beheer. Vermijd het beschadigen van het asbestmateriaal. Controleer de toestand jaarlijks op wijzigingen.
- Scherm in afwachting van verwijdering het asbestmateriaal af van luchtstromingen en verstoring: bijvoorbeeld door het te verpakken, te fixeren, af te dekken, signalisatie - afbakening aan te brengen, ...
- Verwijder dit asbestmateriaal zo snel mogelijk. Volg de toestand goed op.

- Hermetische zone (erkend asbestverwijderaar)  
Losgebonden toepassing - gipstoepassing - mag enkel verwijderd worden door een erkend asbestverwijderaar.

Volgens het Agentschap Onroerend Erfgoed heeft de thermische isolatie geen erfgoedwaarde en mag dus verwijderd worden.

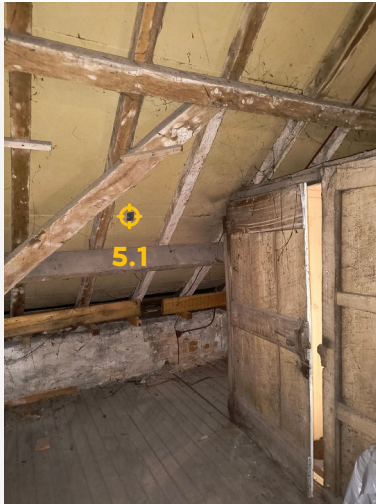
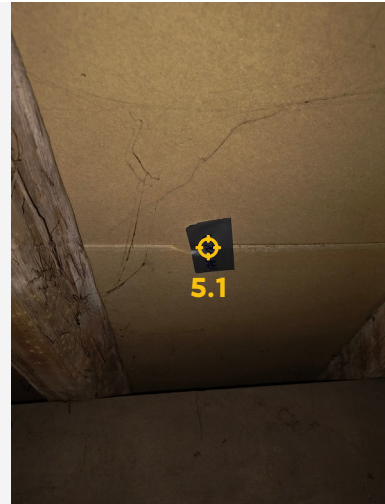
Het asbestmateriaal valt onder de mijlpaal van 2040.

| Eindbeoordeling materiaalrisico | Laag materiaalrisico en/of verlaagde kans op vezelvrijgave |

| Asbestsoort (vezeltype) | Alleen chrysotiel |

| # | Type | Referentie | Resultaat |
|---|---|---|---|
| 5.1 | Puntmonster | KAP-ME DA | Chrysotiel |

| Beschrijving | Onderdak |
| Opmerking | <p>Enkel bij het hoofddak van het gebouw is er een onderdak waarneembaar.</p> <p>Het onderdak staat in contact met de binnenlucht.</p> |

- Zorg voor een veilig beheer. Vermijd het beschadigen van het asbestmateriaal. Controleer de toestand jaarlijks op wijzigingen.
- Sluit de ruimte luchtdicht af en vermijd het betreden van de ruimte.
- Scherm in afwachting van verwijdering het asbestmateriaal af van luchtstromingen en verstoring: bijvoorbeeld door het te verpakken, te fixeren, af te dekken, signalisatie - afbakening aan te brengen, ...
- Zorg voor een veilig beheer en verwijder dit asbestmateriaal wanneer het bij werken eenvoudig bereikbaar wordt. Controleer de toestand jaarlijks op wijzigingen.

Schermbord in afwachting de beschadigingen af en vermijd het betreden van de zolderruimte.

Volgens het Agentschap Onroerend Erfgoed heeft het onderdak geen erfgoedwaarde en mag dus verwijderd worden.

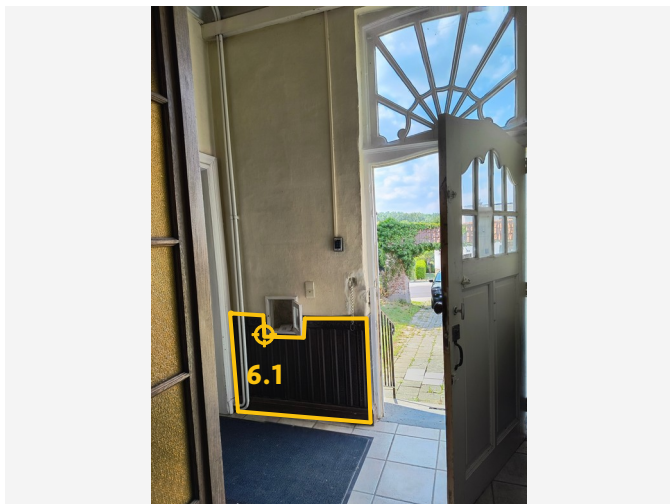
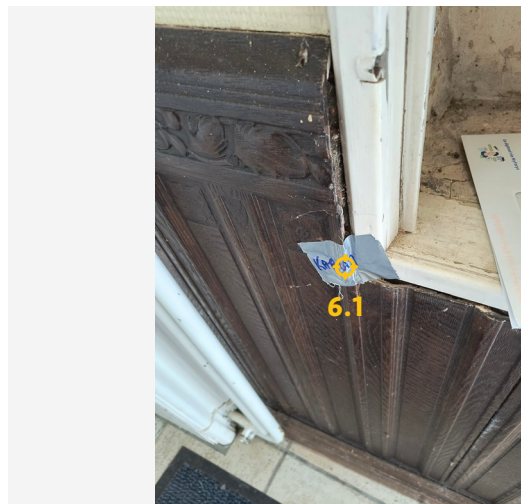
Het asbestmateriaal valt onder de mijlpaal van 2040.

| Opmerking | Deze lambrisering is enkel waarneembaar op het gelijkvloers in de inkomhal en een groot deel van de ruimte rechts van de inkomhal. |

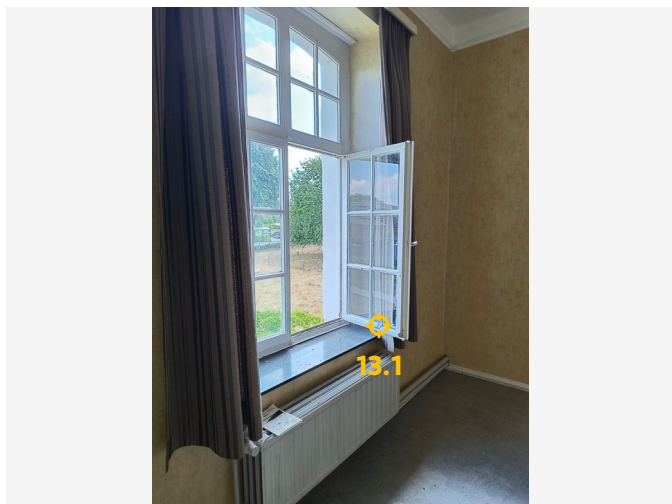
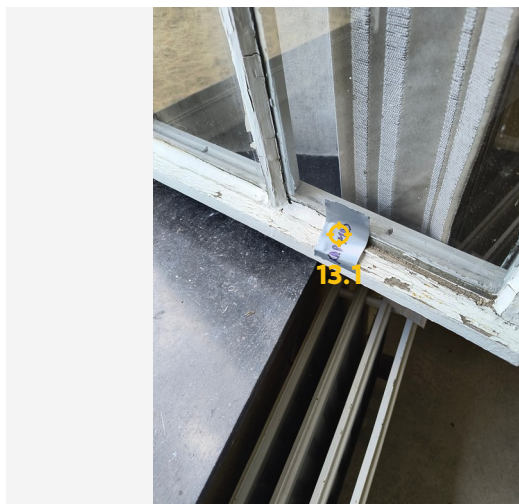
## Fiche 13: Mastiek ramen / kozijn - glas

Geen asbest

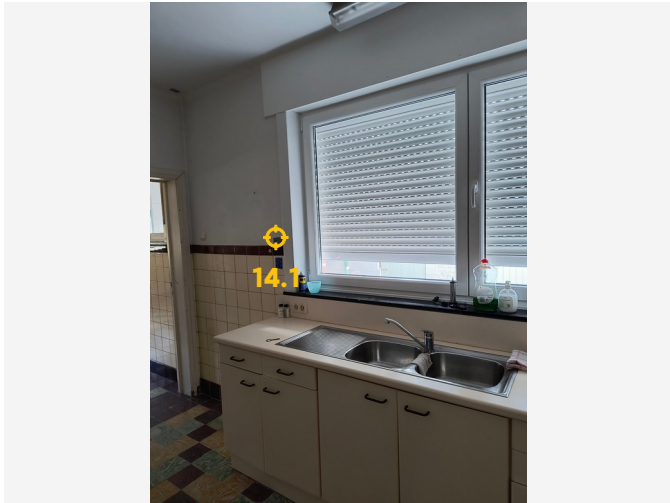
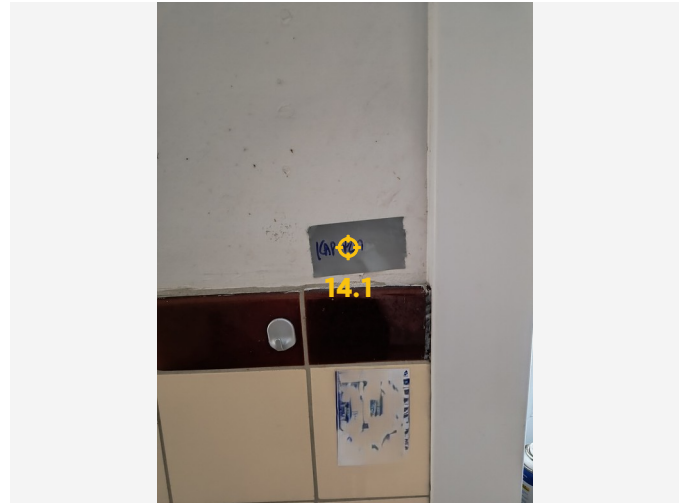
## Fiche 14: Pleisterwerk muren

Geen asbest

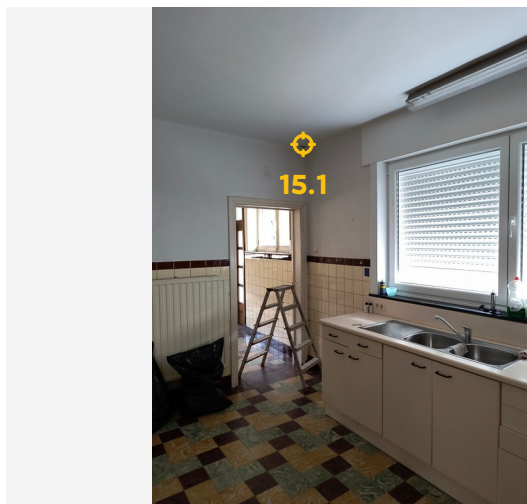
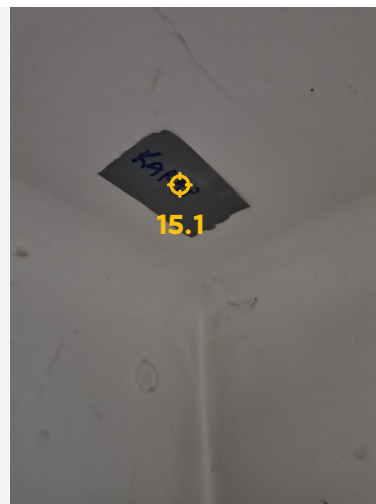
## Fiche 15: Pleisterwerk plafond aanbouw

Geen asbest
