# Asbestinventarisatattest

Denderstraat 28, 9500 Geraardsbergen

Attestnummer : 20251027-000332.000

# Zone 1: Woning

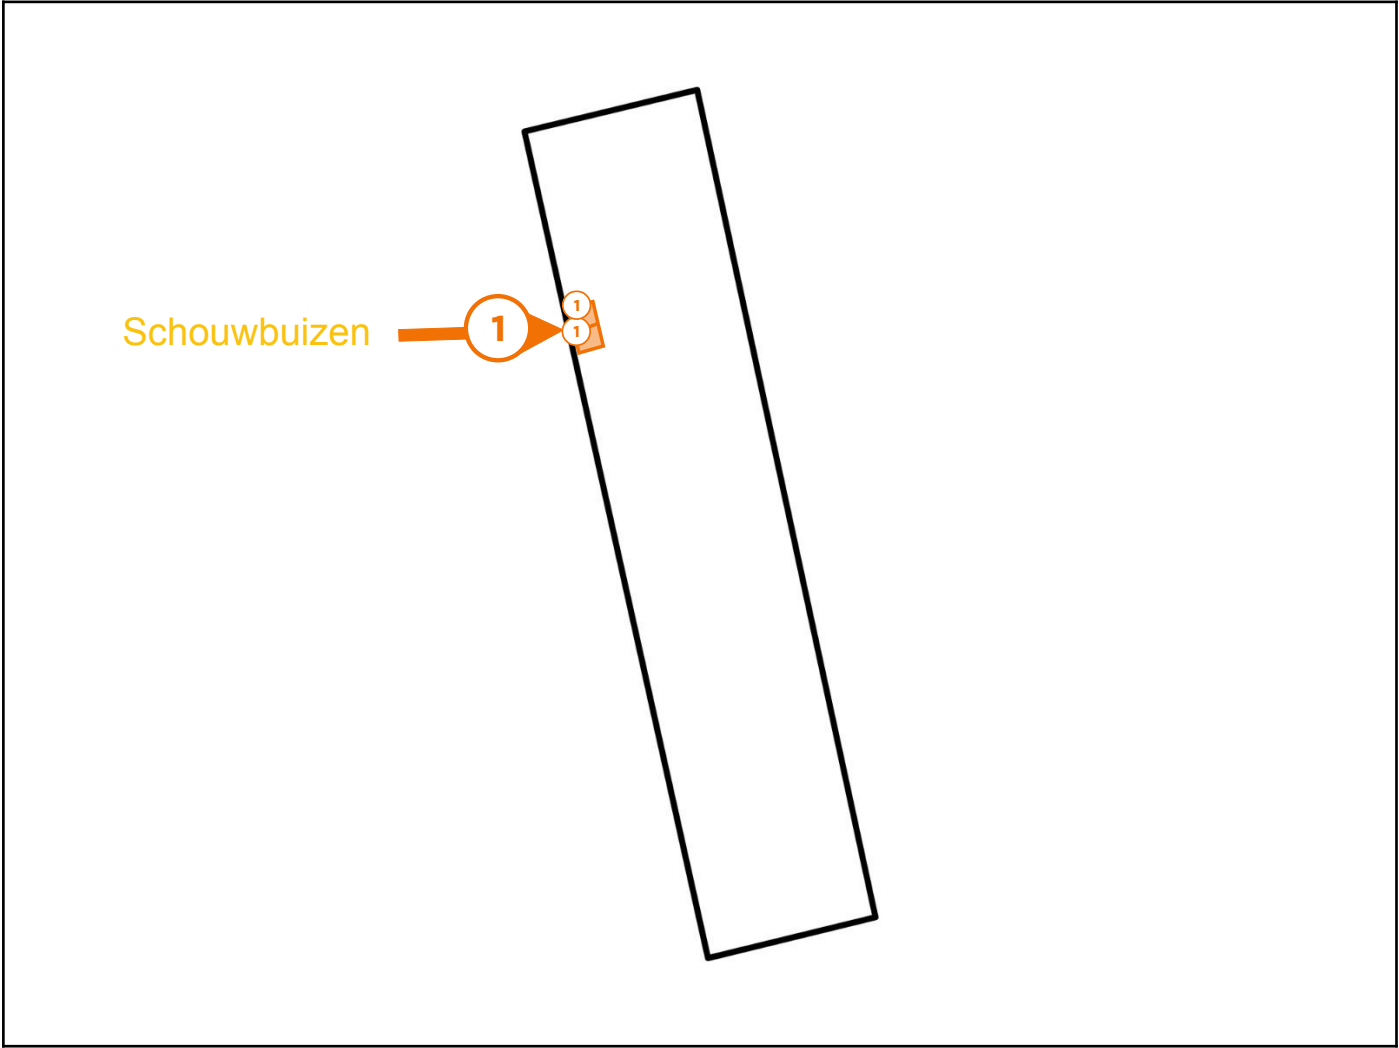
# Plan 1.1: Woning plan

| Beschrijving | Type | Actie |
|---|---|---|
| 1. Schouwbuis | Asbestmateriaal | <a href="#">Verwijderen</a> |

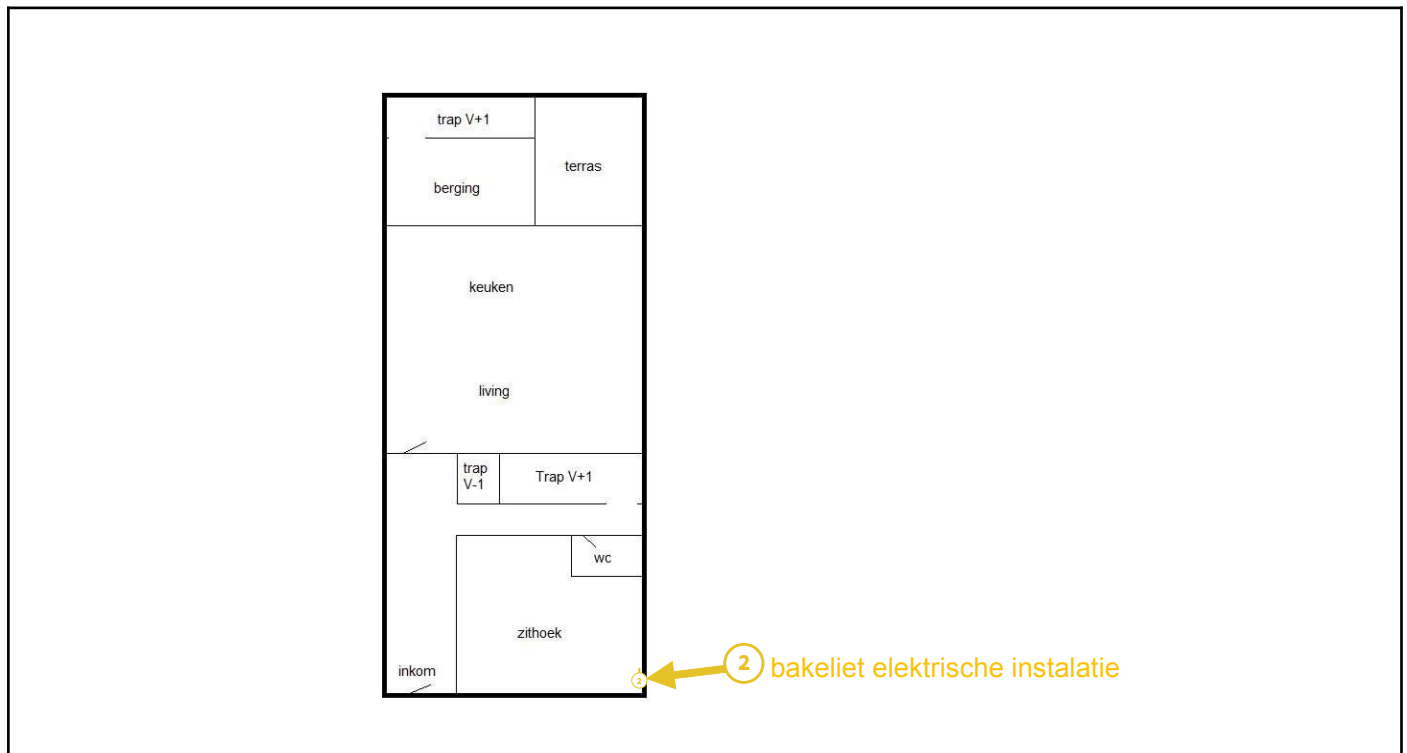
## Plan 1.2: Schets woning glv

| Beschrijving | Type | Actie |
|---|---|---|
| 2. Bakeliet vóór tellerkast | Asbestmateriaal | Zorgvuldig beheren |

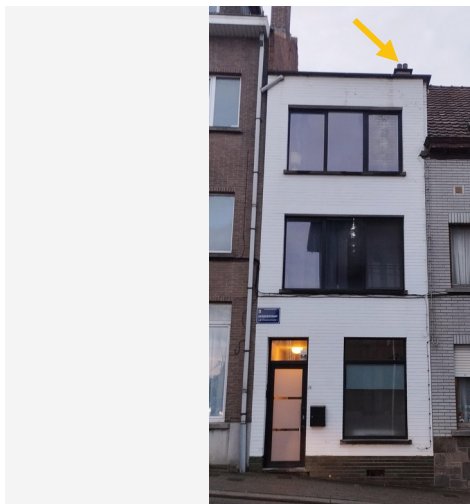
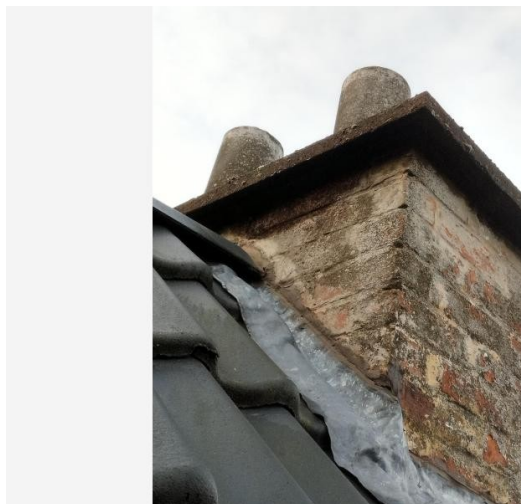
Het asbestmateriaal valt onder de mijlpaal van 2034.

| Eindbeoordeling materiaalrisico | Laag materiaalrisico en/of verlaagde kans op vezelvrijgave |

| Asbestsoort (vezeltype) | Crocidoliet aanwezig |
| Toestand van het materiaal | Licht beschadigd, licht verweerd. Intact calciumsilicaatmateriaal of categorie III 'gebondenheid' |

| Beschrijving | Schouwbus |
| Opmerking | <p>Op het dak is een schouwbus aanwezig.</p> <p>De vermelde oppervlaktes, diktes en volumes betreffen een beredeneerde schatting. Er worden geen rechten verleend aan deze oppervlaktes/diktes/volumes.</p> |

- Verwijder dit asbestmateriaal zo snel mogelijk. Volg de toestand goed op.
- Voer bijkomende staalname(s) uit.

- Eenvoudige handelingen: mag via doe-het-zelf of door werknemer(s) met opleidingsattest eenvoudige handelingen  
EH via doe-het zelf De buis kan voorzichtig losgebeiteld worden , extra bevochtigen om stof te voorkomen  
Standaard dragen van de nodige wegwerp beschermingsmiddelen FFP 3 masker , handschoenen en tyvec CAT III type 5-6 , afwasbaar schoeisel Bij de gemeente/containerpark afsluitzakken halen om dubbel in te pakken , sluit luchtdicht af en breng naar het plaatselijk containerpark als hechtgebonden asbestafval. Voor hechtgebonden toepassingen: Bij verwijdering door doe-het-zelf moet men dit afval dubbel en luchtdicht verpakt aandielen bij het gemeentelijk recyclagepark. Men raadpleegt best op voorhand de voorwaarden van het recyclagepark. Zie ook link Zie <https://ovam.vlaanderen.be/wie-mag-wat-verwijderen>  
<https://ovam.vlaanderen.be/voorzorgsmaatregelen-bij-asbestverwijdering>

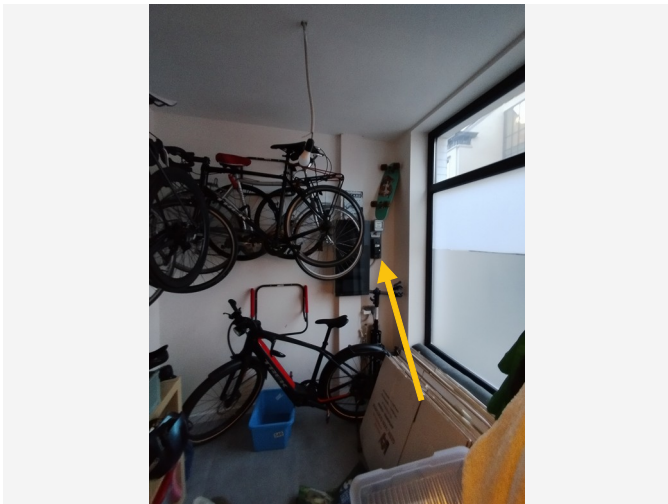
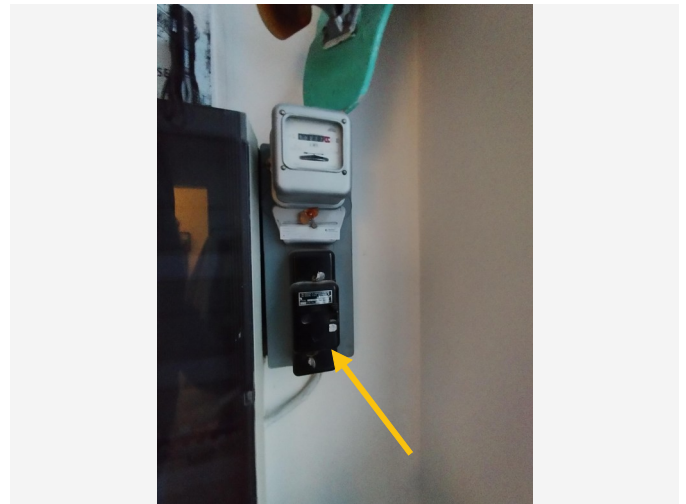
Het asbestmateriaal valt onder de mijlpaal van 2040.

| Eindbeoordeling materiaalrisico | Laag materiaalrisico en/of verlaagde kans op vezelvrijgave |

| Asbestsoort (vezeltype) | Crocidoliet aanwezig |
| Toestand van het materiaal | Onbeschadigd, niet verweerd |

| Beschrijving | Bakeliet vóór tellerkast |
| Opmerking | Het is moeilijk te bepalen of de bakeliettoepassingen in de woning ook effectief asbesthoudend zijn (het kan ook gaan om de asbestvrije variant).-Er werd geen monster genomen o.w.v. beschadiging aan een elektrisch gerelateerde toepassing, extra controle bij verwijdering van het verdacht materiaal. Vermoedelijk zal de toepassing verwijderd worden bij aanpassing van het elektriciteitsnetwerk. |

- Zorg voor een veilig beheer. Vermijd het beschadigen van het asbestmateriaal. Controleer de toestand jaarlijks op wijzigingen.
- Voer bijkomende staalname(s) uit.

- Eenvoudige handelingen: mag via doe-het-zelf of door werknemer(s) met opleidingsattest eenvoudige handelingen  
Tellerkast:

De toepassing dient verwijderd te worden door de netbeheerder, vermoedelijk word dit uitgevoerd wanneer de oude meterkast vervangen word door een digitale meter. Zie ook link <https://ovam.vlaanderen.be/wie-mag-wat-verwijderen> <https://ovam.vlaanderen.be/voorzorgsmaatregelen-bij-asbestverwijdering> <https://ovam.vlaanderen.be/asbestafval-afvoeren> Zie ook wetgevend kader (website van de OVAM en CODEX boek VI titel 3). <http://werk.belgie.be/sites/default/files/content/documents/Welzijn%20op%20het%20werk/Regelgeving/Codex%20boek%20VI%20titel%203%20Asbest.pdf> methodiek verwijderingsmethodes worden achteraan in het attest verder toegelicht

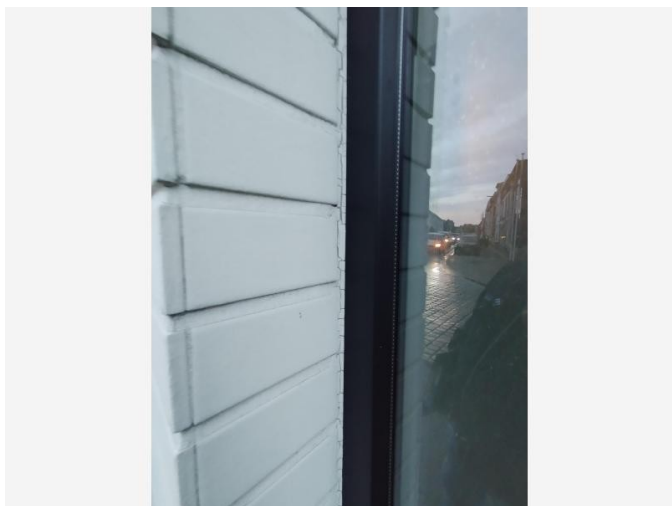
De gebruikte siliconen kit is niet asbestverdacht

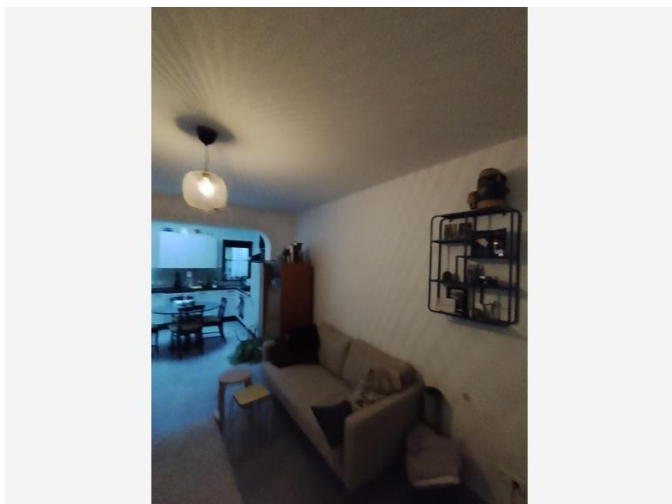
Alle plafonds zijn afgewerkt met valse plafonds in plaatmateriaal. Het is niet duidelijk of er pleisterwerk of ander verdacht asbestmateriaal aanwezig is achter deze valse plafonds, het is aangewezen om bijkomend onderzoek uit te voeren bij werken. Het plafond bestaat uit gipsplaten. Zonder destructieve handeling is het niet mogelijk om na te gaan of er asbesthoudende materialen aanwezig zijn achter de plafondafwerking. Als bij sloop of renovatie blijkt dat er boven dit plafond nog pleisterwerk aanwezig is, moet dit bemonsterd worden.

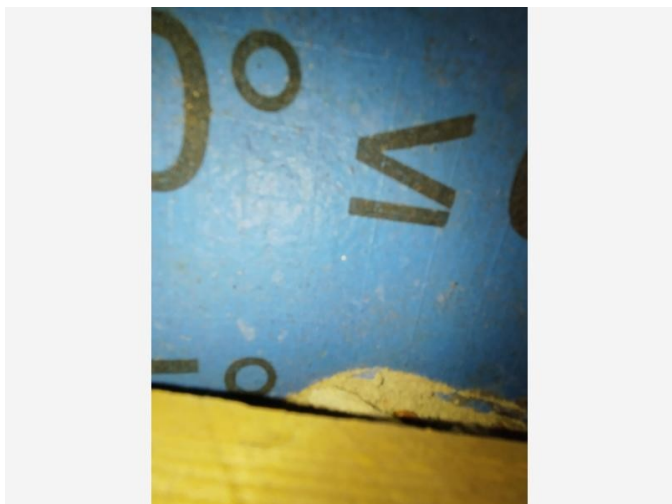
Het dak werd gecontroleerd (via een dakraam, optillen van een dakpan). Er is geen verdacht onderdak vastgesteld.

Deze handeling is een steekproef, er is geen garantie dat het volledige dak met éénzelfde materiaal is opgebouwd. Dit kan enkel via destructief onderzoek vastgesteld worden.

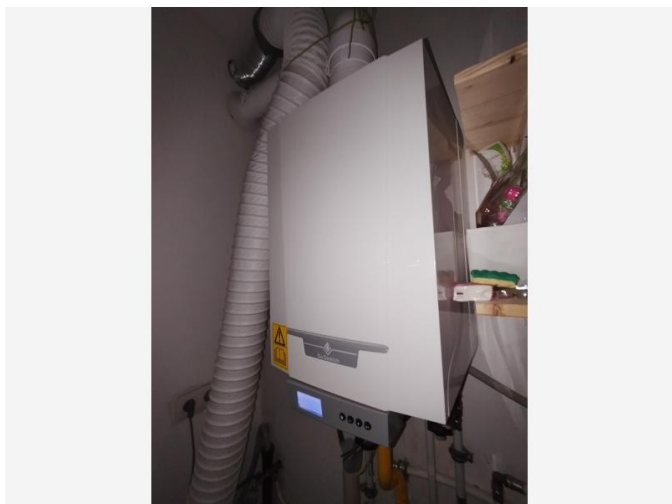
Condensatiegaswandketels werden na 2001 geproduceerd. Het exacte bouwjaar van het toestel werd niet teruggevonden.

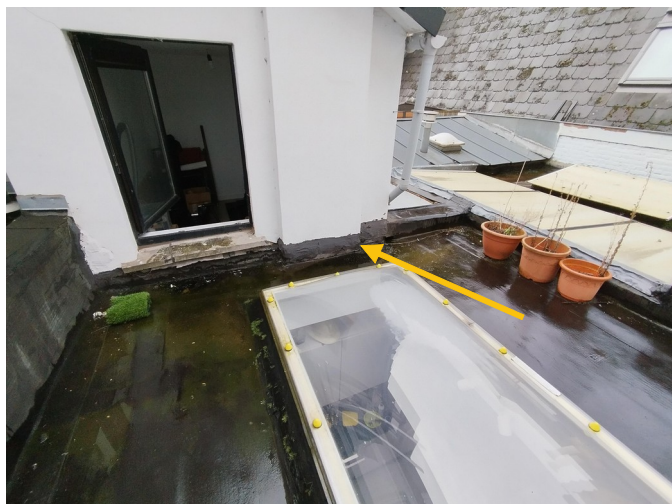
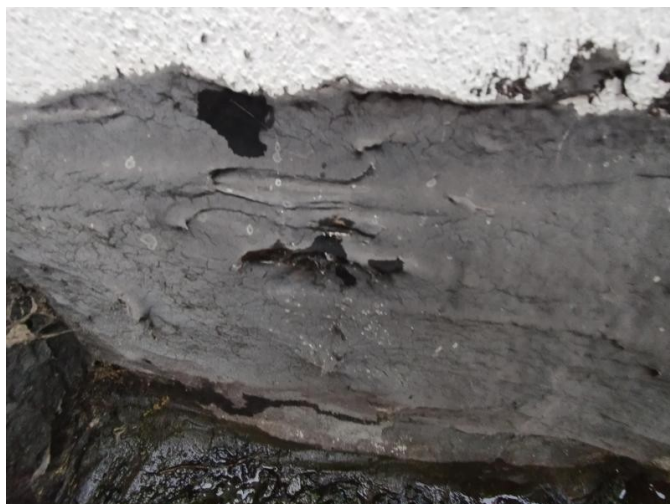
## Fiche 7: Roofing (met staalname)

Geen asbest

| # | Type | Referentie | Resultaat |
|---|---|---|---|
| 7.1 | Puntmonster | 004 | Geen asbest |

| Opmerking | <p>Er werd een staal genomen aan een uitstekend stuk roofing waardoor de waterdichtheid niet in het gedrang komt van de opstand. Er kan niet uitgesloten worden dat er onderlagen aanwezig zijn (bij dakwerken extra controle aangewezen)</p> <p>De vermelde oppervlaktes, diktes en volumes betreffen een beredeneerde schatting. Er worden geen rechten verleend aan deze oppervlaktes/diktes/volumes.</p> |

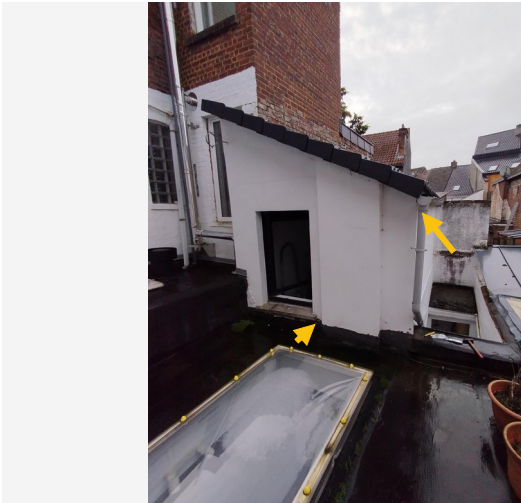
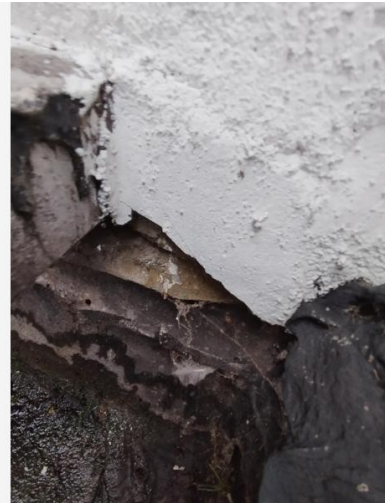
## Fiche 8: Crepi buitentoepassing

Geen asbest

| # | Type | Referentie | Resultaat |
|---|---|---|---|
| 8.1 | Mengmonster | 003 | Geen asbest |

| Opmerking | <p>Betreft: +/- 20m<sup>2</sup>.</p> <p>In het inspectieprotocol is een monstername van crepi verplicht om dit te identificeren als niet-asbesthoudend.</p> <p>De vermelde oppervlaktes, diktes, gewichten en volumes betreffen een beredeneerde schatting. Er worden geen rechten verleend aan deze oppervlaktes/diktes/volumes.</p> |

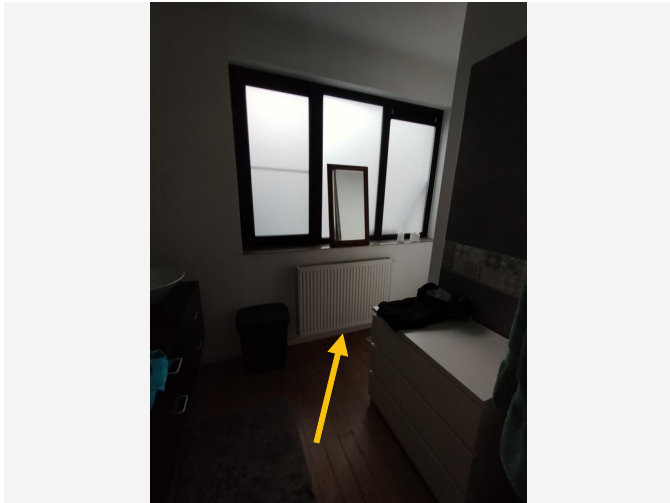
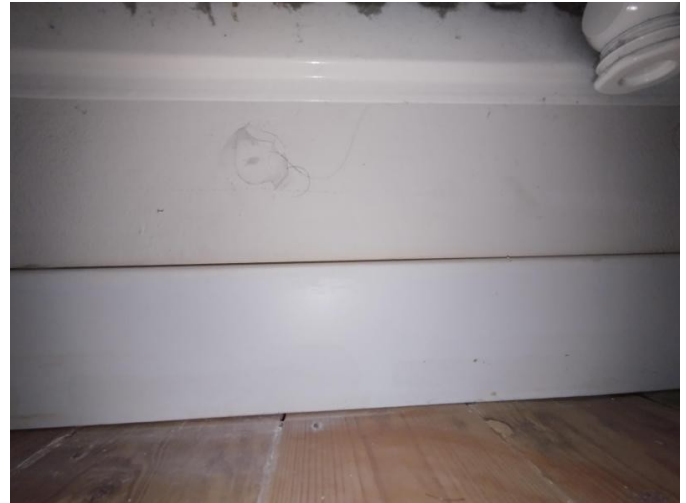
## Fiche 9: Muurpleister

Geen asbest

| # | Type | Referentie | Resultaat |
|---|---|---|---|
| 9.1 | Mengmonster | 001 | Geen asbest |

| Opmerking | <p>Volgens het inspectieprotocol is een monstername van het pleisterwerk verplicht om dit te identificeren als niet-asbesthoudend.</p> <p>Locatie staalnames: individuele ruimte: living / natte ruimte: badkamer / stookplaats: berging / traphal: glv (naar kelder)</p> <p>De vermelde oppervlaktes en volumes betreffen een beredeneerde schatting. Er worden geen rechten verleend aan deze oppervlaktes/volumes. De dikte is een schatting die voorkomt uit de monsterplaatsen en is daarom niet altijd representatief.</p> <p>Er bevinden zich enkele valse wanden. Het is niet duidelijk of er pleisterwerk aanwezig is achter deze valse wanden, het is aangewezen om bijkomend onderzoek uit te voeren bij werken.</p> |

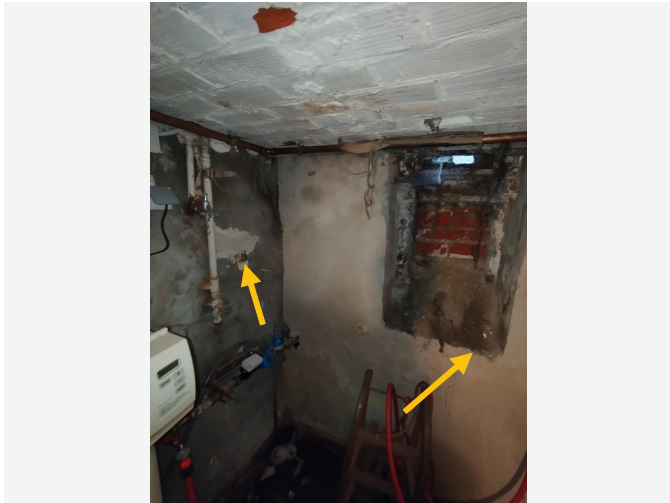
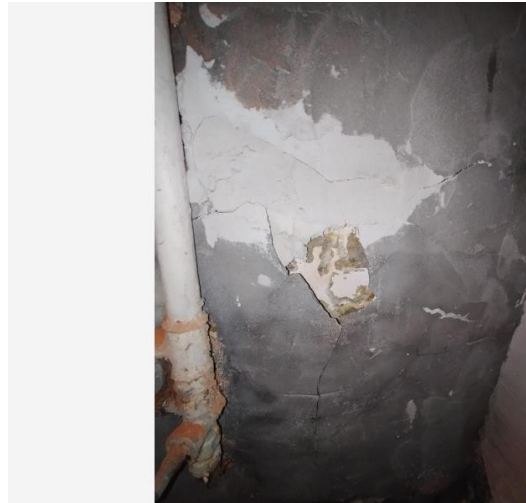
Geen asbest

| # | Type | Referentie | Resultaat |
|---|---|---|---|
| 10.1 | Mengmonster | 002 | Geen asbest |

| Opmerking | <p>Betreft: +/- 30m<sup>2</sup>.</p> <p>De vermelde oppervlaktes en volumes betreffen een beredeneerde schatting. Er worden geen rechten verleend aan deze oppervlaktes/volumes. De dikte is een schatting die voorkomt uit de monsterplaatsen en is daarom niet altijd representatief.</p> <p>(staal genomen van twee plaatsen)</p> |
