# Asbestinventarisatetest

Biezenstraat 24, 9420 Erpe-Mere

Attestnummer : 20251020-000333.000

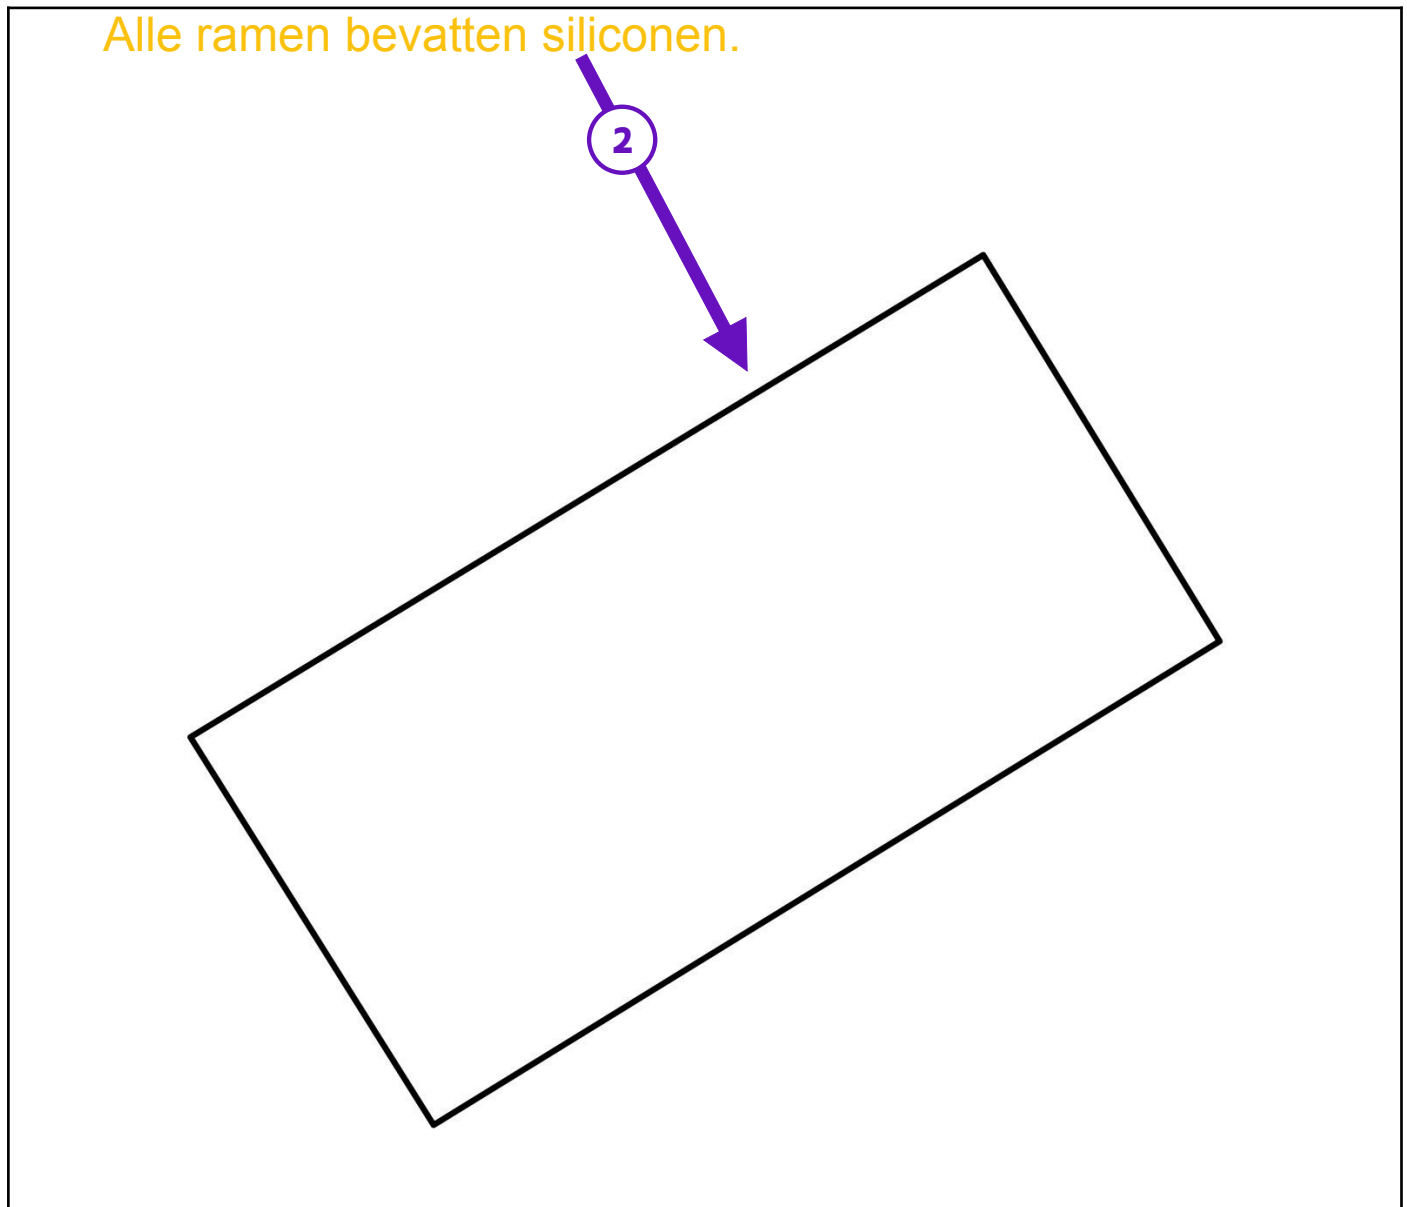
## Plan 1.1: Woning plan

| Beschrijving | Type | Actie |
|---|---|---|
| 2. Schouw op het dak (beperking) | Beperking | - |
| 5. Kit niet verdacht (visueel vastgesteld) | Advies | - |

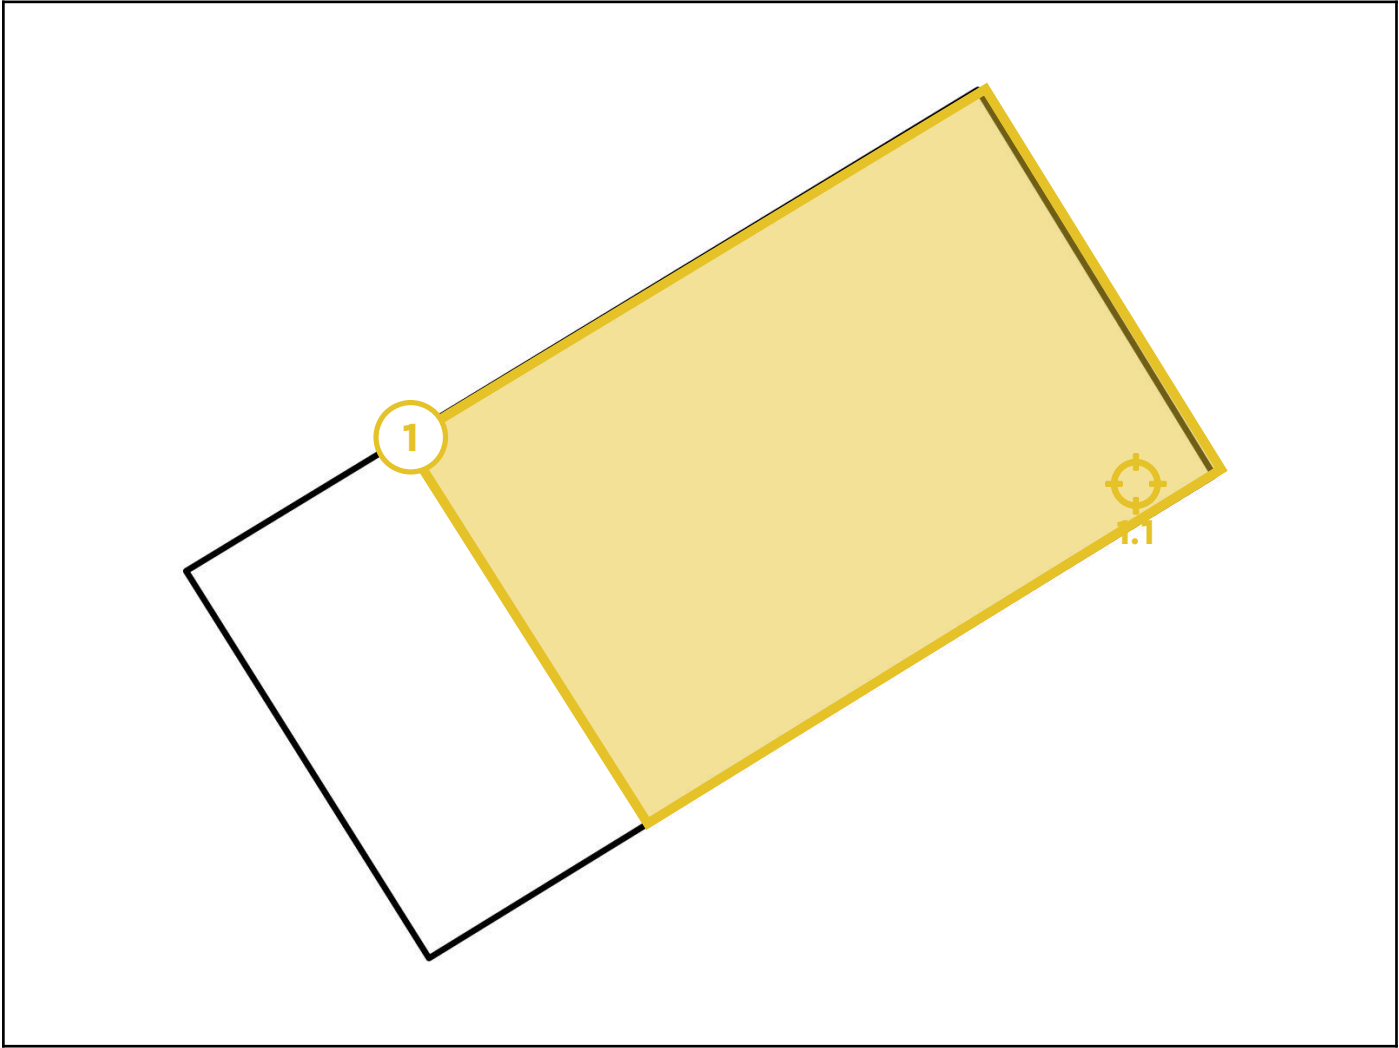
# Plan 1.4: Woning plan

| Beschrijving | Type | Actie |
|---|---|---|
| 1. Onderdak (staalname) | Asbestmateriaal | Zorgvuldig beheren |
| 1.1 Code: 03 | Puntmonster | - |

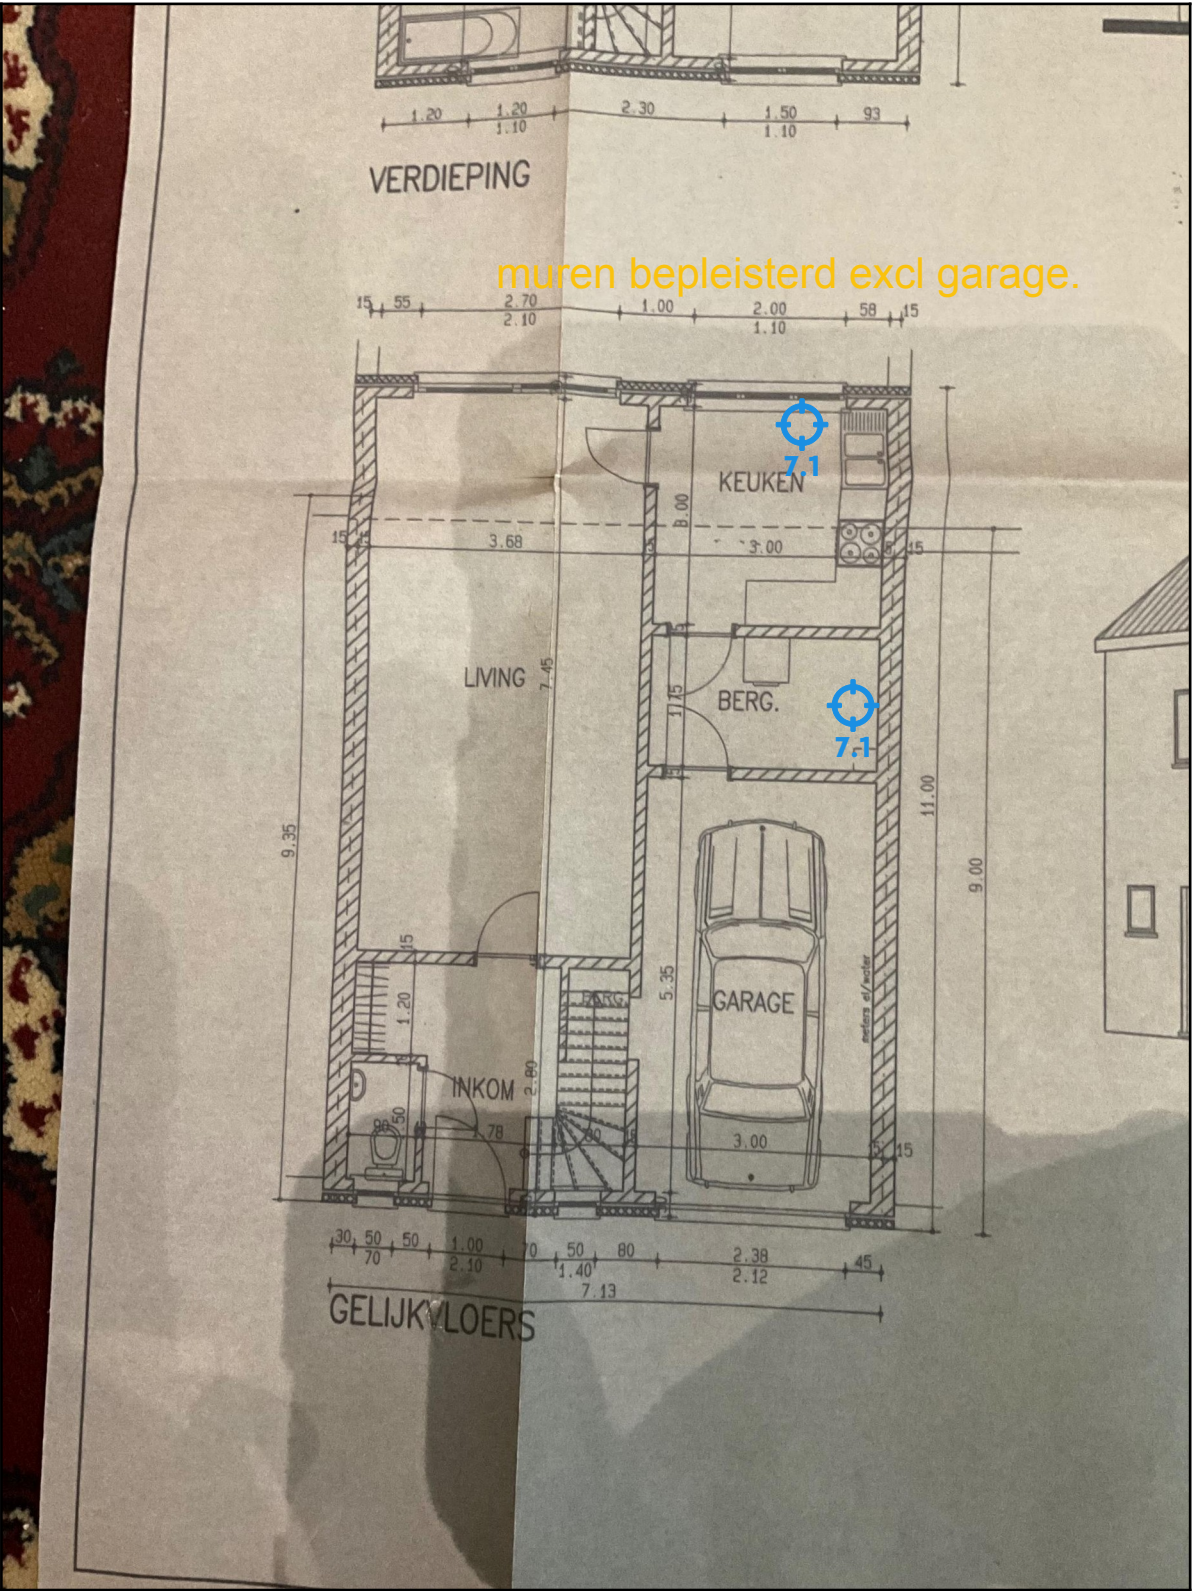
Plan 1.5: Glv

| 7. Muurpleister | Geen asbest | - |
| 7.1 Code: 01 | Mengmonster | - |

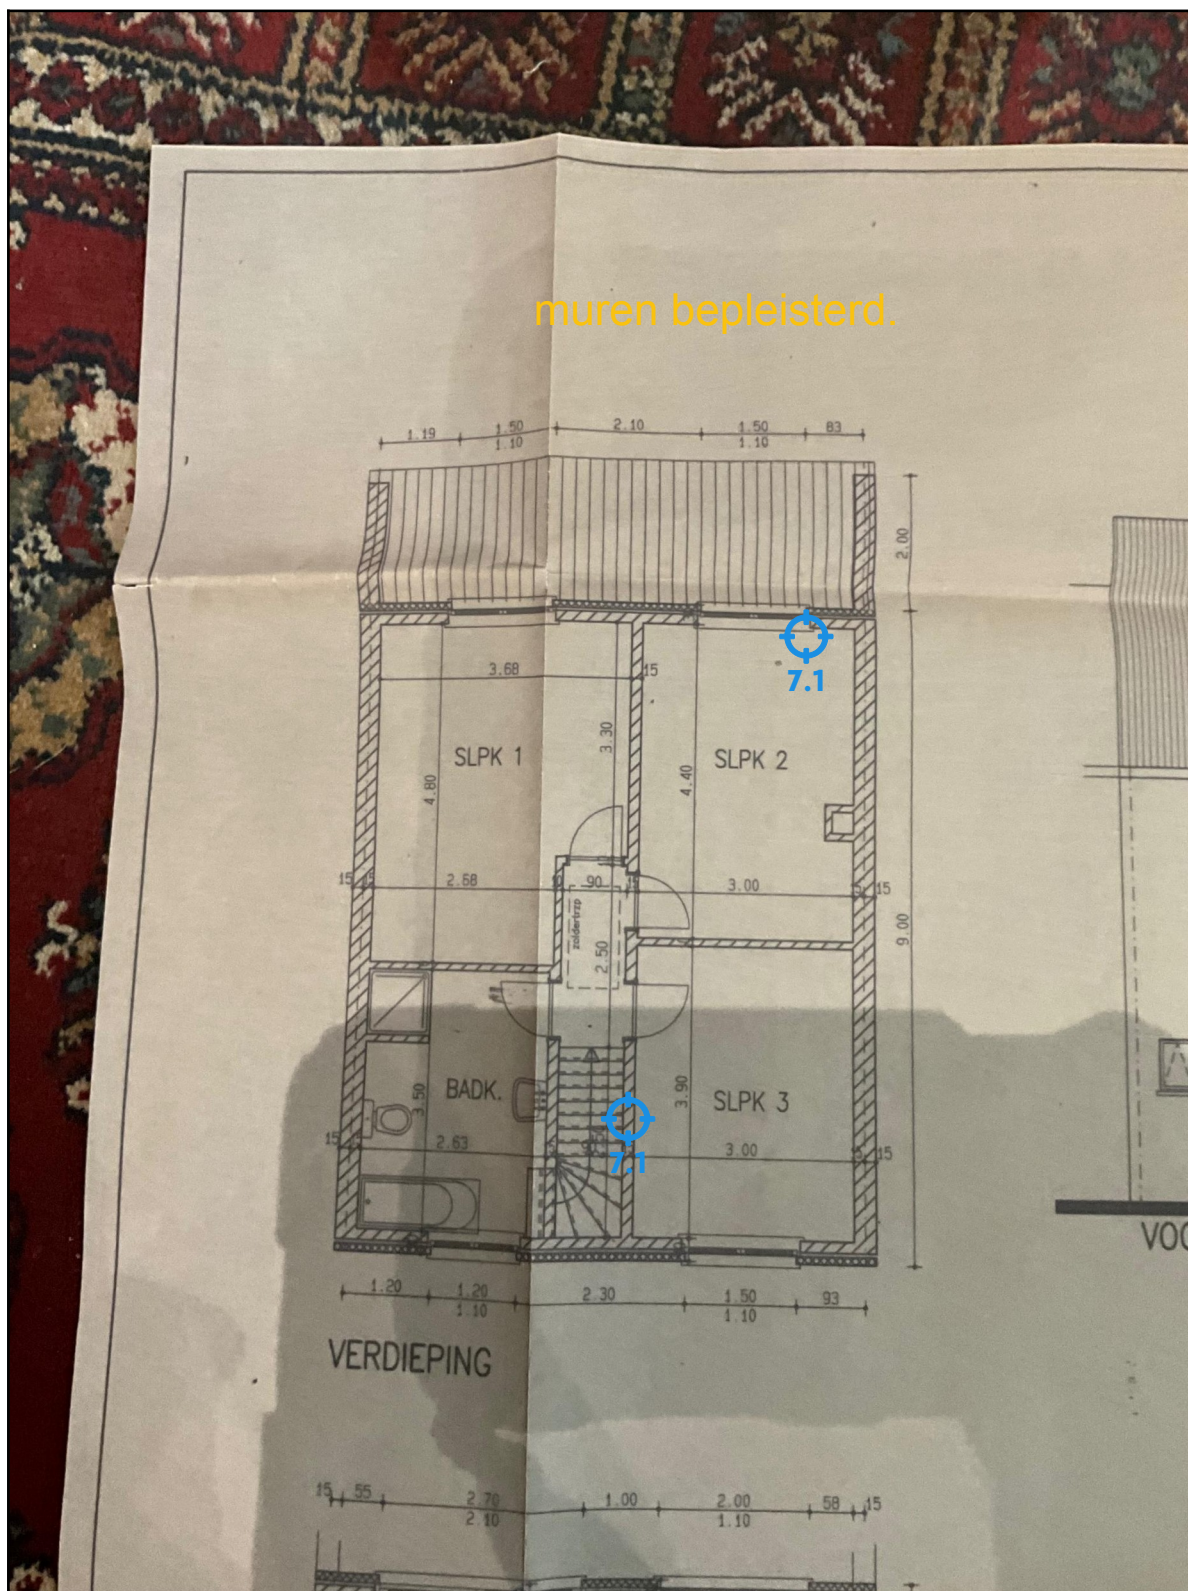
## Plan 1.6: Vd1

| 7. Muurpleister | Geen asbest | - |
| 7.1 Code: 01 | Mengmonster | - |

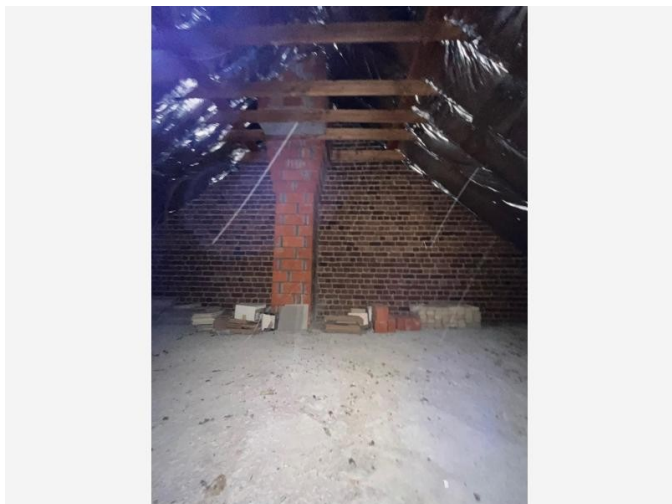
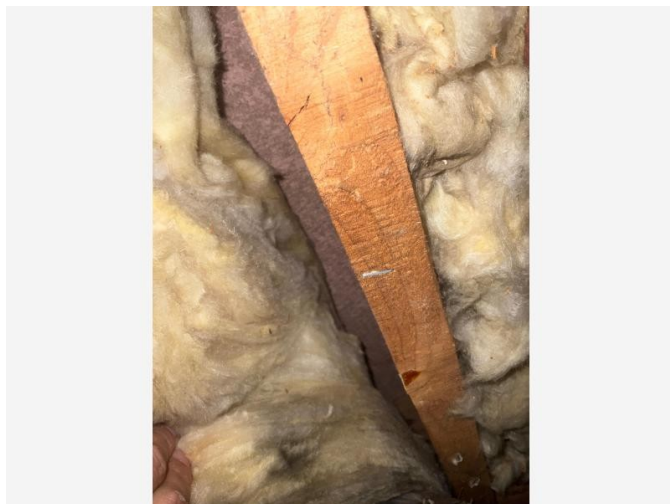
Overzichtsfoto

Detailfoto

Het asbestmateriaal valt onder de mijlpaal van 2040.

| Eindbeoordeling materiaalrisico | Laag materiaalrisico en/of verlaagde kans op vezelvrijgave |
| Opmerking | onderdakplaten zitten tussen de dakbedekking en constructiebalken |

| Asbestsoort (vezeltype) | Alleen chrysotiel |
| Asbestconcentratie | Laag (< 50%) |
| Toestand van het materiaal | Licht beschadigd, licht verweerd. Intact calciumsilicaatmateriaal of categorie III 'gebondenheid' |

| # | Type | Referentie | Resultaat |
|---|---|---|---|
| 1.1 | Puntmonster | 03 | Chrysotiel |

| Beschrijving | Onderdak (staalname) |
| Asbestmateriaal | Plaat, paneel, tablet - Type Menuiserite |

- Zorg voor een veilig beheer en verwijder dit asbestmateriaal wanneer het bij werken eenvoudig bereikbaar wordt. Controleer de toestand jaarlijks op wijzigingen.

(dak werker met 8u basisopleiding asbest) indien de platen eenvoudig te verwijderen zijn zonder kans op breken kan dit via doe-het-zelf of door werknemer(s) met opleidingsattest eenvoudige handelingen; Dek de zoldervloer af met plastic folie . Standaard dragen van de nodige wegwerp beschermingsmiddelen FFP 3 masker , handschoenen en tyvec CAT III type 5-6 , afspoelbaar schoeisel Verwijder de dakpannen. Fixeer het plaatmateriaal , de asbesthoudende platen één voor één en in hun geheel verwijderen. Niet gooien, niet breken. Verwijder onder verneveling of tussentijds voldoende bevochtigen tijdens de volledige duur van de werken. Dubbel verpakken in plastic folie , luchtdicht verpakken of plaats in container met asbestbag. Reinig Nadien de draagstructuur met vochtige doeken (+stofzuiger met absoluut filter kan niet gehuurd worden dus voor een particulier niet mogelijk .) Alle werknemer(s) moeten wel beschikken over een opleidingsattest eenvoudige handelingen 8u. Een vastgesteld asbesthoudend onderdak mag niet definitief

ingesloten worden, dit dient verplicht verwijderd te worden als het bij werken bereikbaar wordt. (vb bij vernieuwen van de dakbedekking onderdak mee verwijderen) Voor hechtgebonden toepassingen: Bij verwijdering door doe-het-zelf moet men dit afval dubbel en luchtdicht verpakt aandienen bij het gemeentelijk recyclagepark. Men raadpleegt best op voorhand de voorwaarden van het recyclagepark.

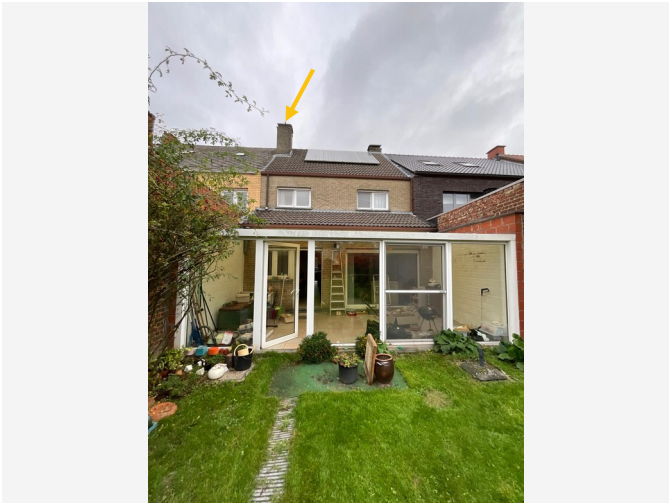
Situeringsfoto

**Reden:** Het te onderzoeken materiaal situeert zich hoger dan 3,50 m te rekenen vanaf een veilige ondergrond

**Uitleg van de asbestdeskundige:** Bij werken (dak of reiniging schouw) kan een stelling geplaatst worden , het is niet duidelijk of er asbestverdachte materialen aanwezig zijn in de schouw.

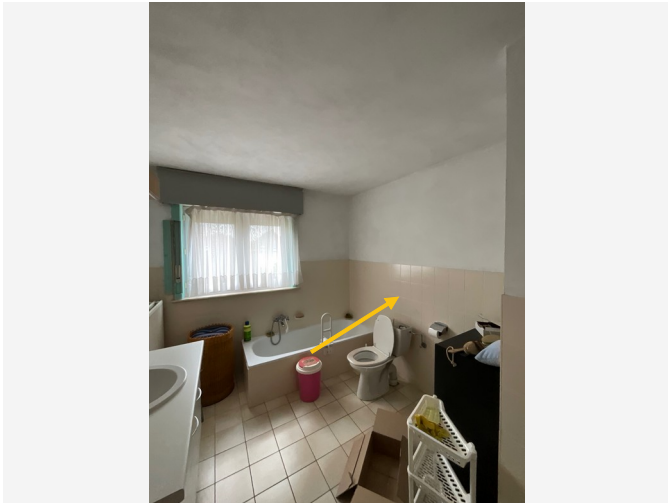
In het inspectieprotocol is een monstername van tegellijm verplicht om dit te identificeren als niet-asbesthoudend. Er waren geen facturen ter beschikking die bevestigen dat de tegels na 2001 waren geplaatst. Er waren geen bestaande beschadigingen aan de wandtegels om de lijm voldoende te kunnen inspecteren. Om dit af te toetsen is het aangewezen om bij eventuele renovatiewerken aan de tegels verder onderzoek/staalname te laten uitvoeren ter controle.

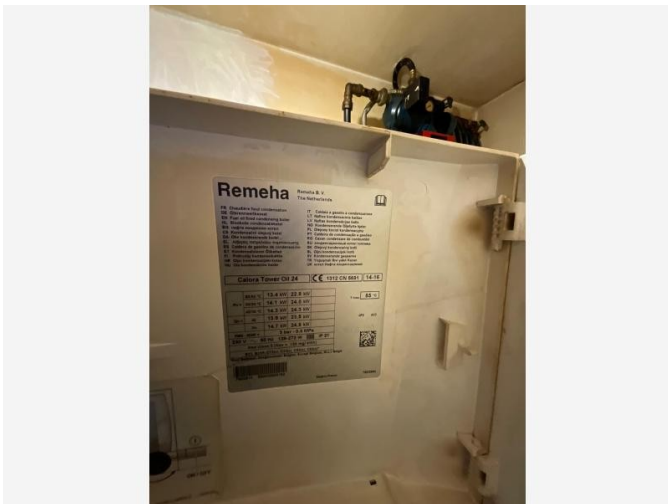
De gaswandketel werd gecontroleerd, deze werd na 2001 geproduceerd en is niet asbest verdacht geen risico bouwjaar.

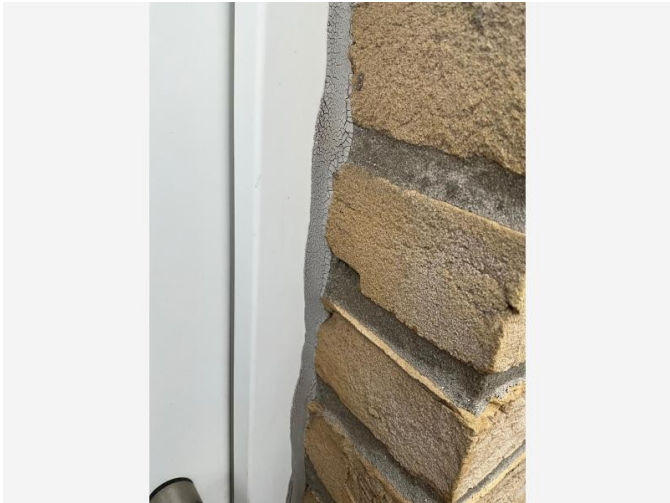
De gebruiktenkit is zacht en elastisch

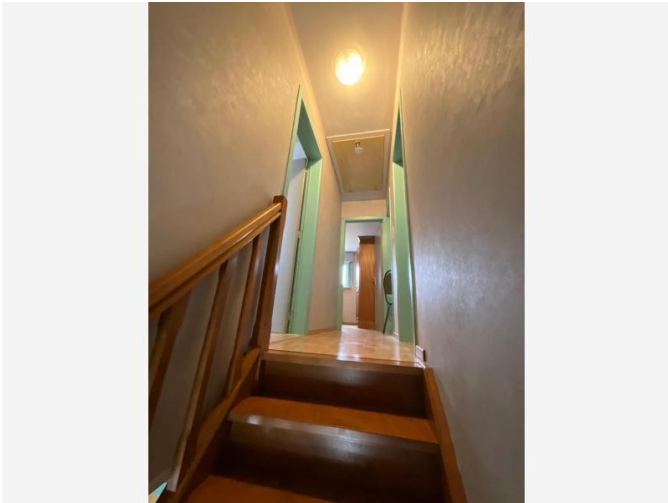
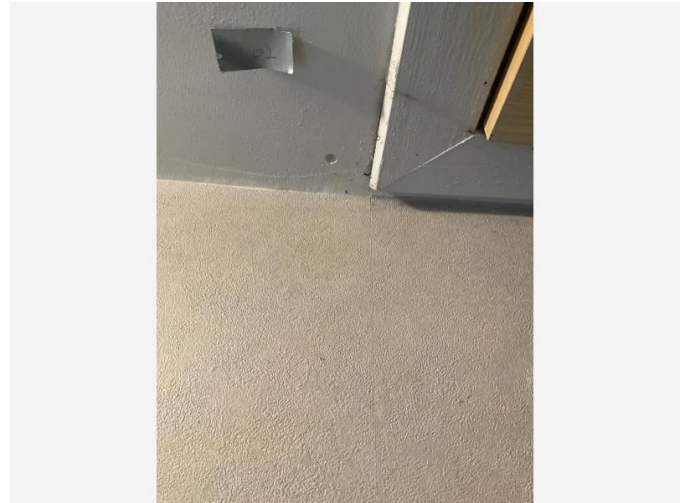
## Fiche 6: Plafondpleister

Geen asbest

| # | Type | Referentie | Resultaat |
|---|---|---|---|
| 6.1 | Mengmonster | 02 | Geen asbest |

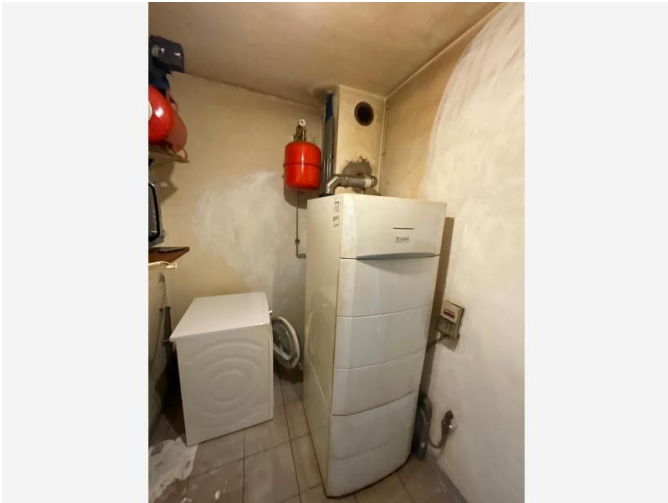
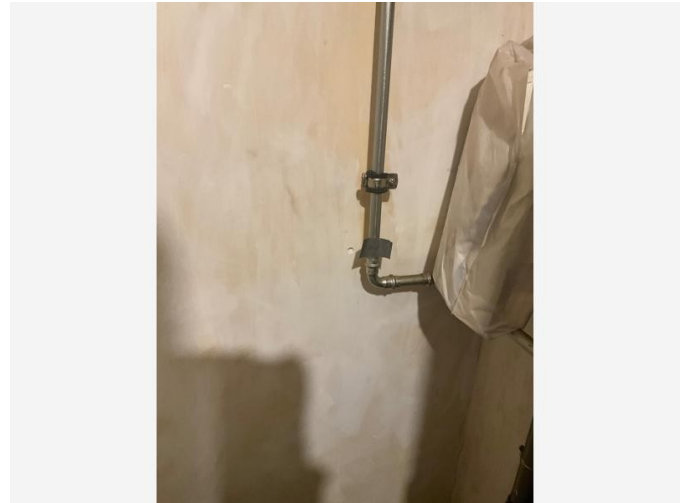
## Fiche 7: Muurpleister

Geen asbest

| # | Type | Referentie | Resultaat |
|---|---|---|---|
| 7.1 | Mengmonster | 01 | Geen asbest |
