# Asbestinventarisatetest

Biezenstraat 3, 9400 Ninove

Attestnummer : 20240806-000018.000

**Niet-asbestveilig**

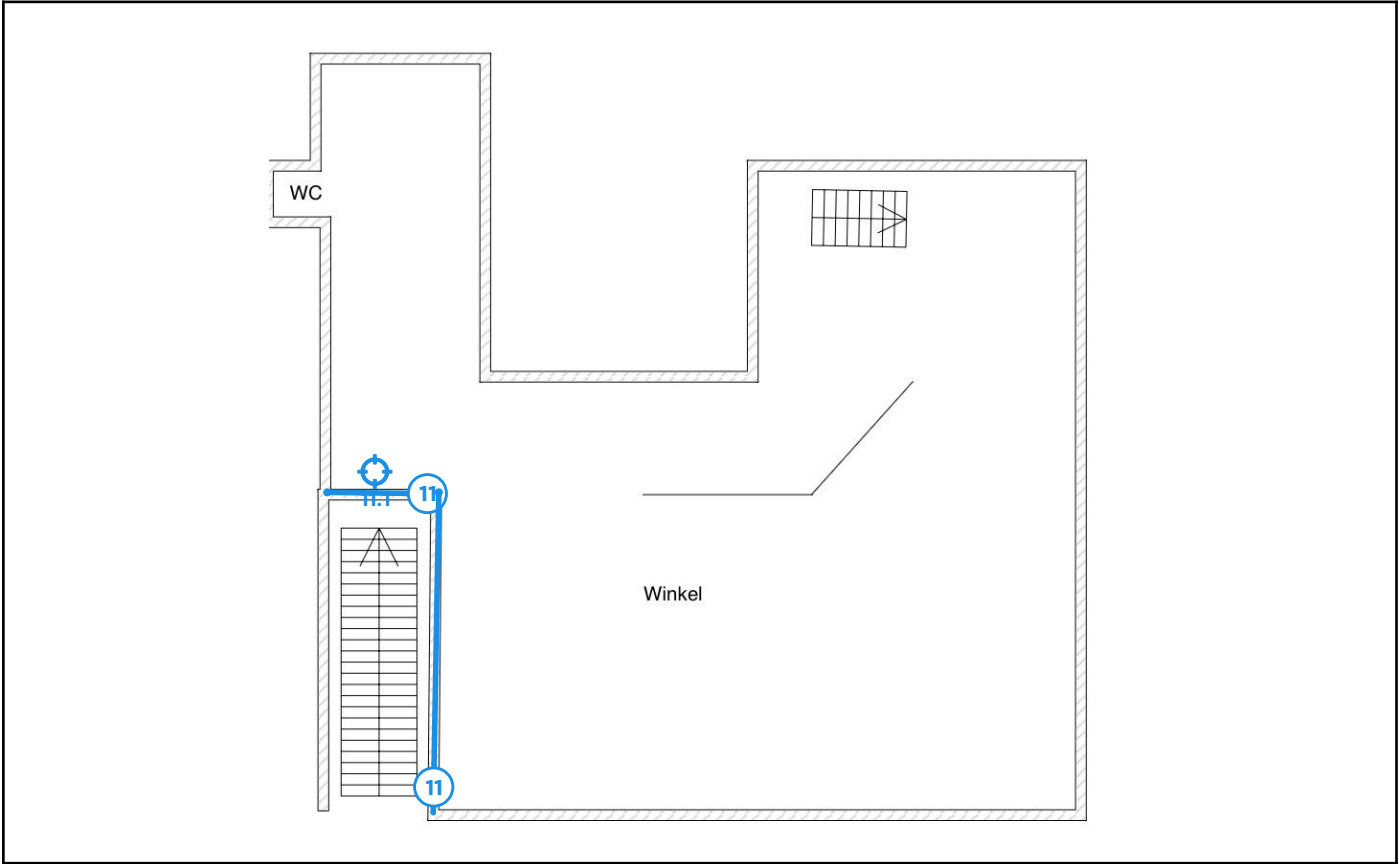
# Plan 1.1: Plan Winkel pleister

| Beschrijving | Type | Actie |
|---|---|---|
| 11. Pleister Wanden | Geen asbest | - |

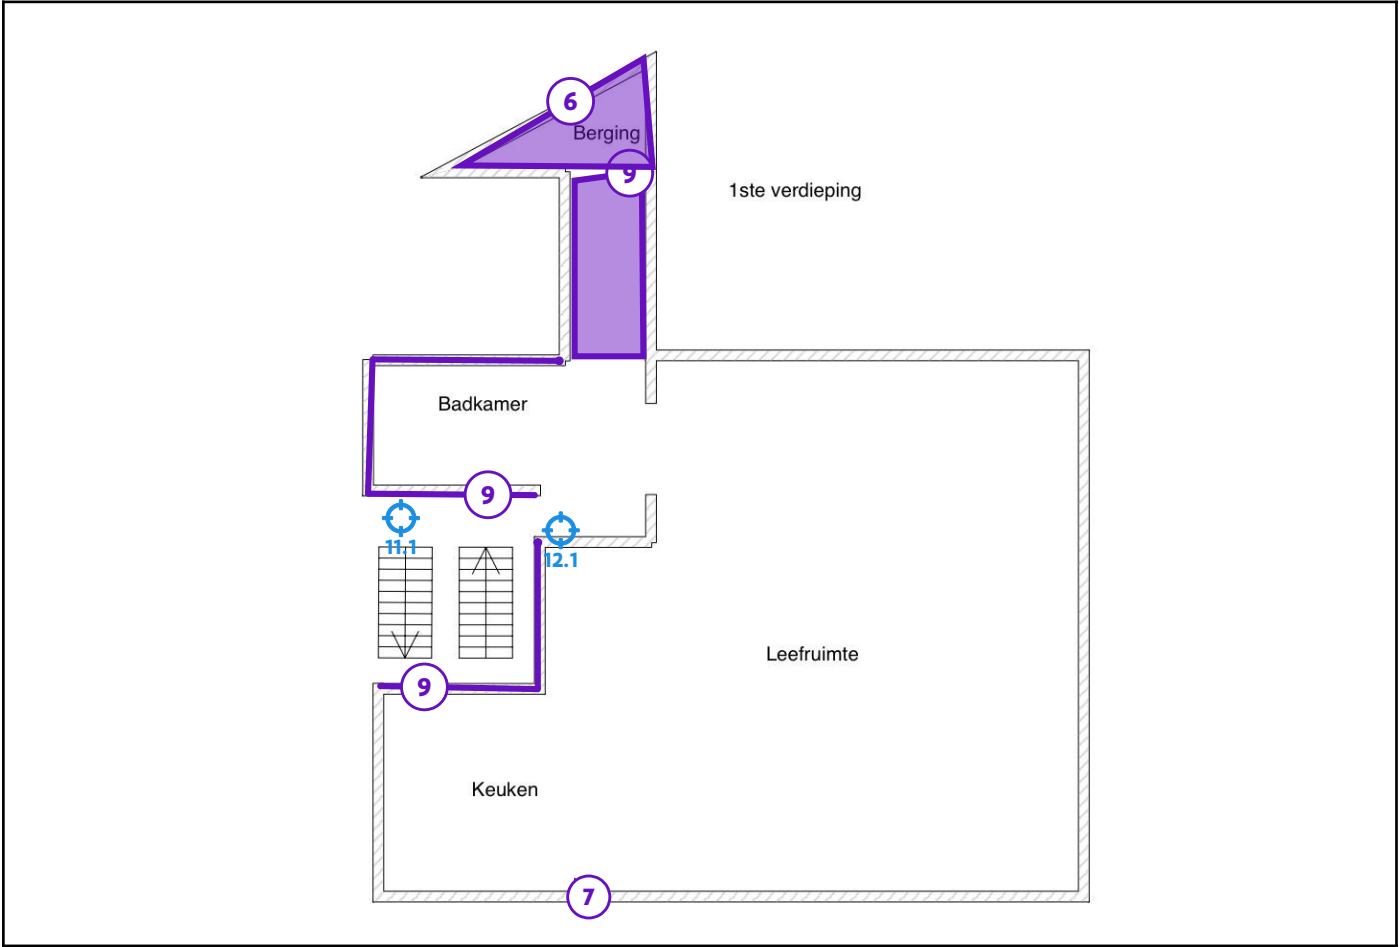
## Plan 2.1: Plan 1ste verdieping

| Beschrijving | Type | Actie |
|---|---|---|
| 6. Materiaal in opslag | Beperking | - |
| 7. Ramen | Advies | - |
| 9. Tegellijm | Advies | - |
| 11. Pleister Wanden | Geen asbest | - |
| 12. Glasweefsel | Geen asbest | - |

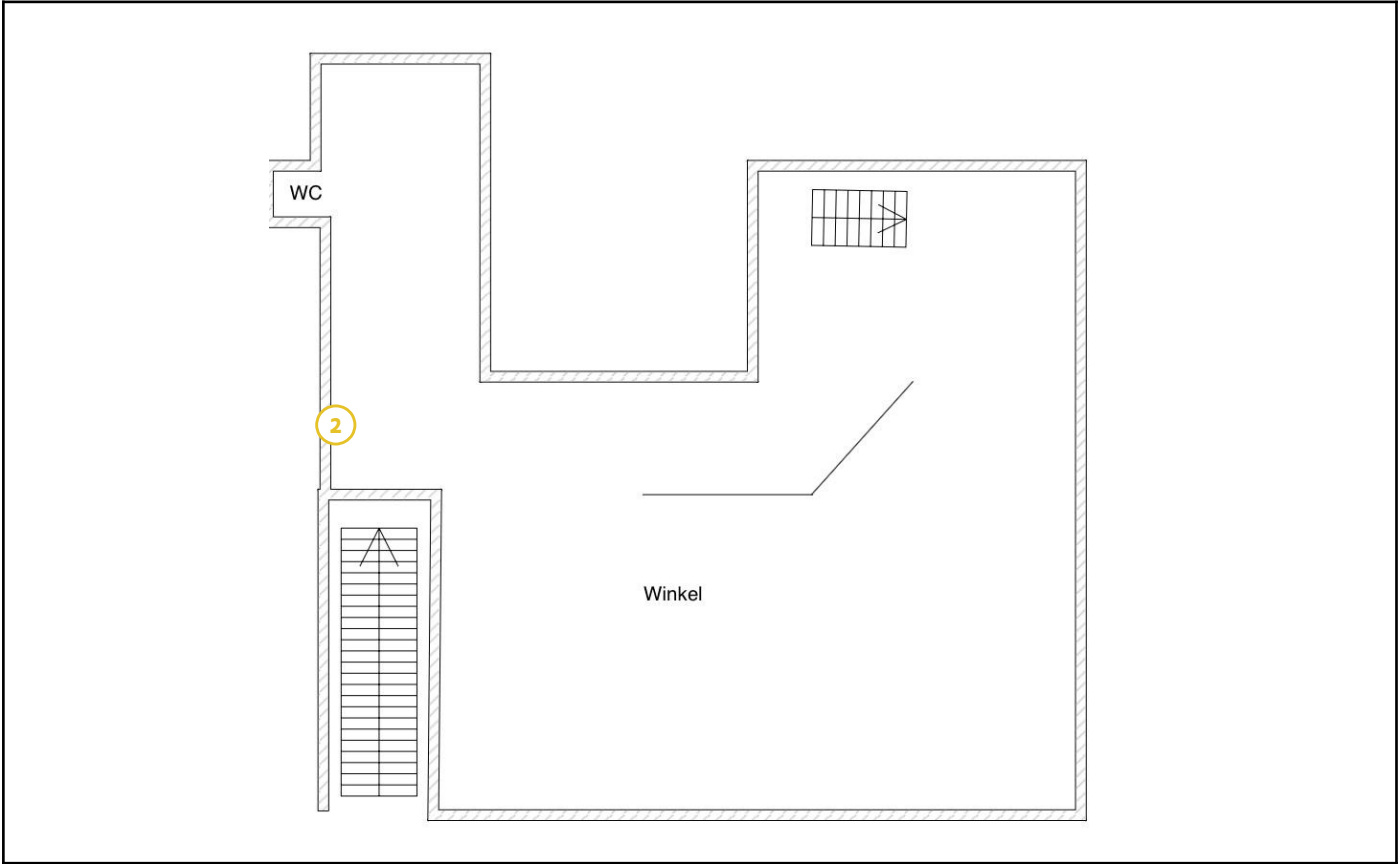
# Plan 3.1: Plan Winkel

| Beschrijving | Type | Actie |
|---|---|---|
| 2. bakeliet | Asbestmateriaal | Zorgvuldig beheren |

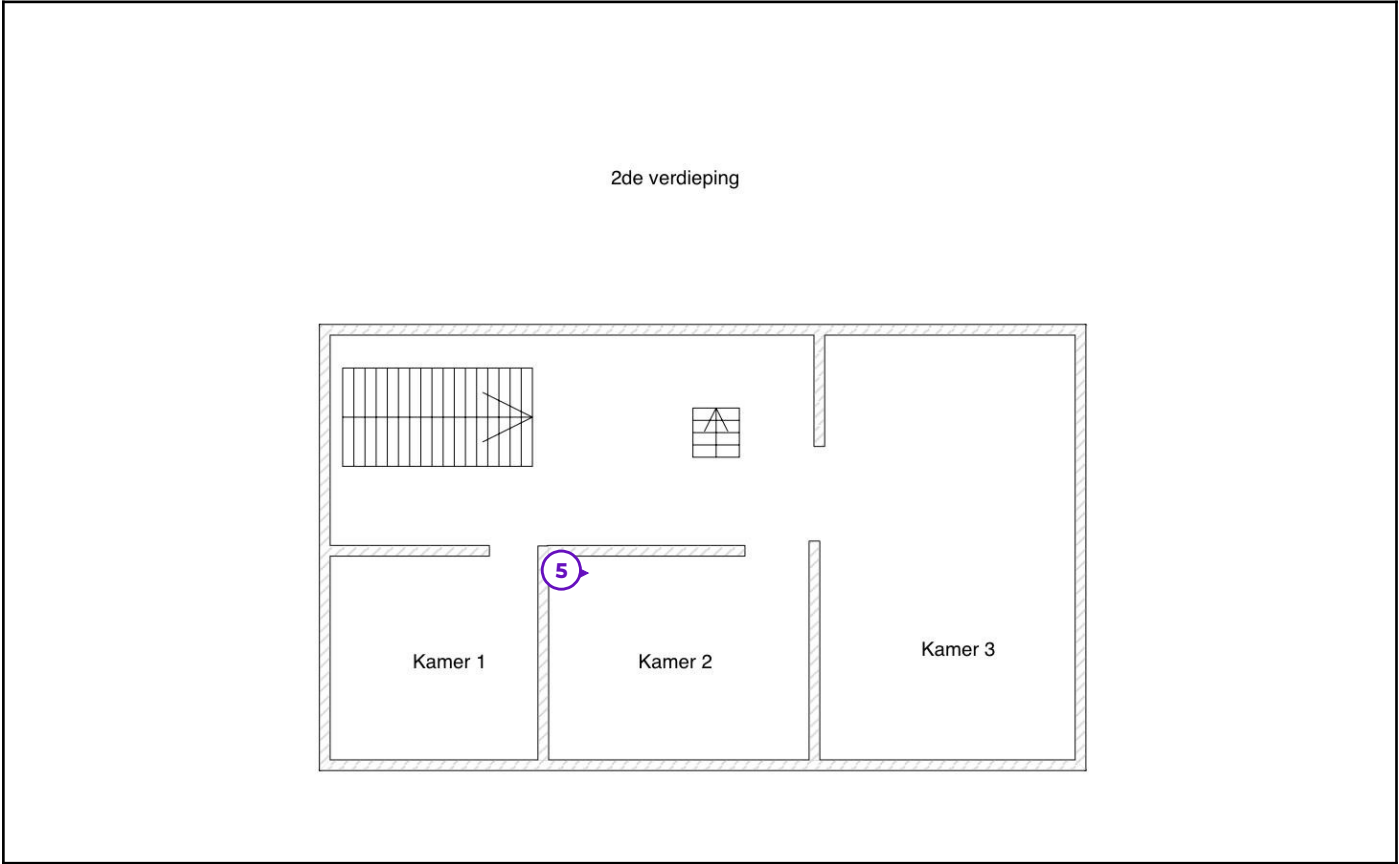
### Plan 3.2: Plan 2 de verdieping

| Beschrijving | Type | Actie |
|---|---|---|
| 5. Slotvaste ruimte | Beperking | - |

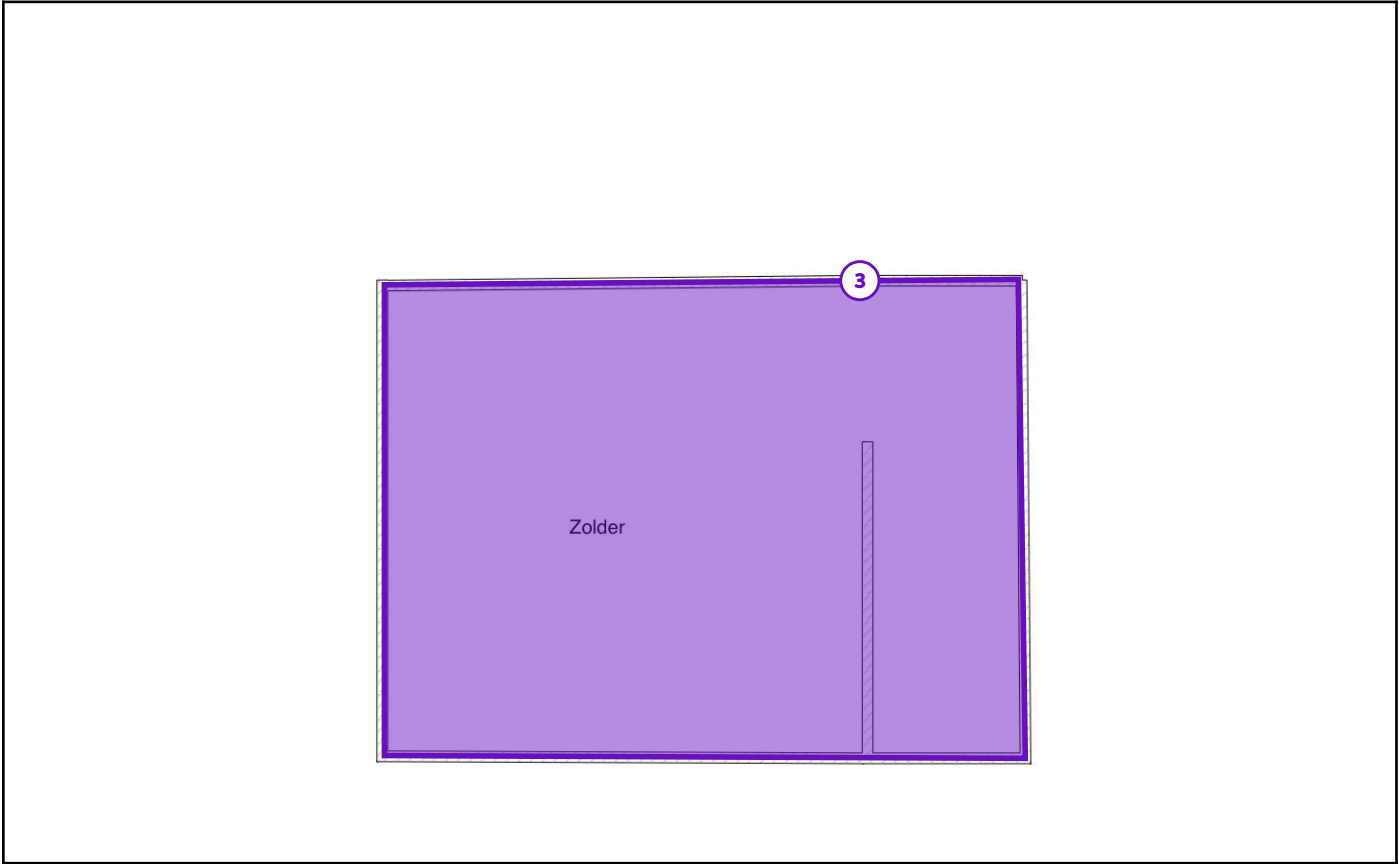
# Plan 4.1: Plan Zolder

| Beschrijving | Type | Actie |
|---|---|---|
| 3. Materiaal in opslag | Beperking | - |

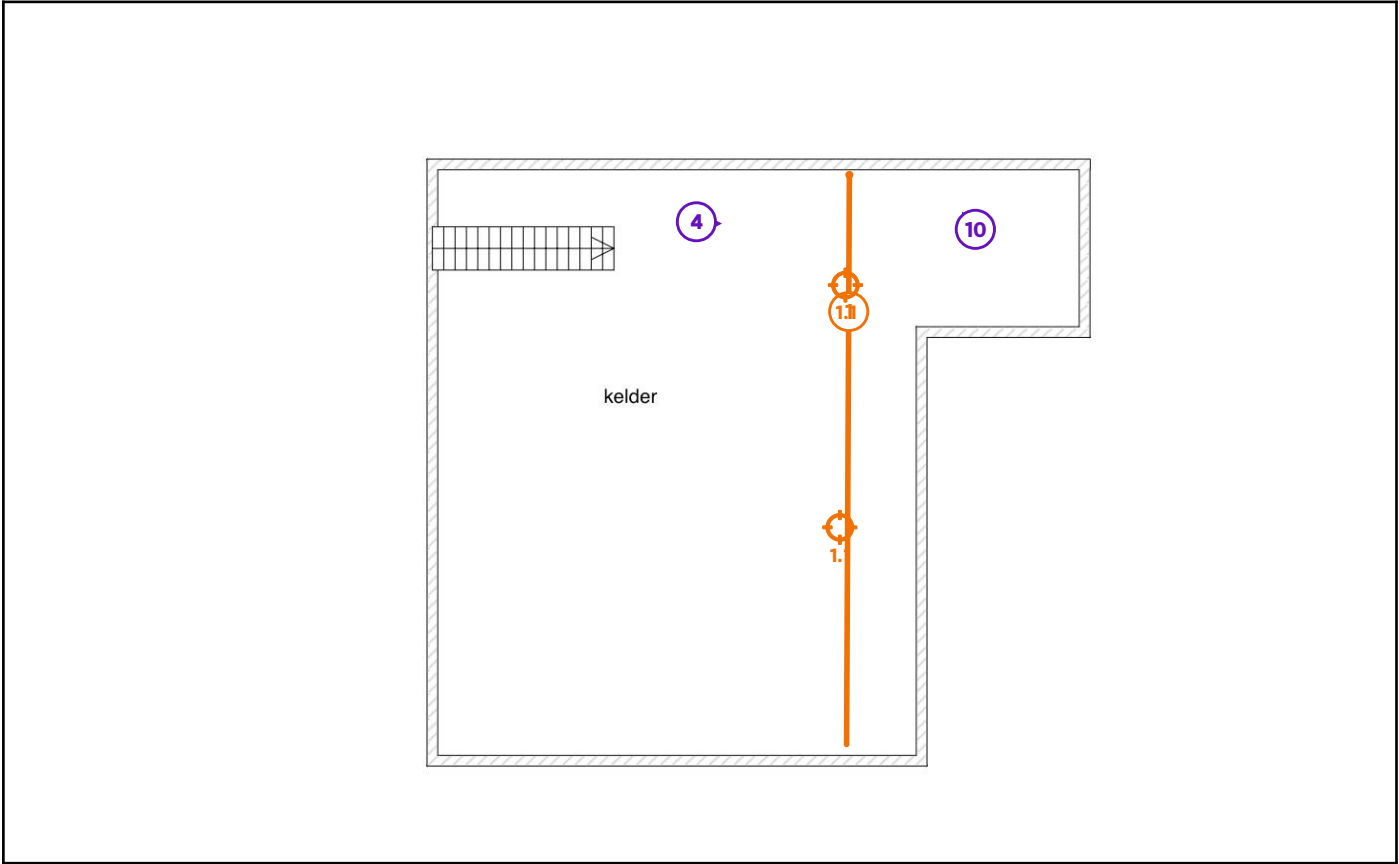
# Plan 5.1: Plan Kelder

| Beschrijving | Type | Actie |
|---|---|---|
| 1. Isolatiepleister | Asbestmateriaal | Verwijderen |
| 4. Materiaal in opslag | Beperking | - |
| 10. Stookolietank | Advies | - |

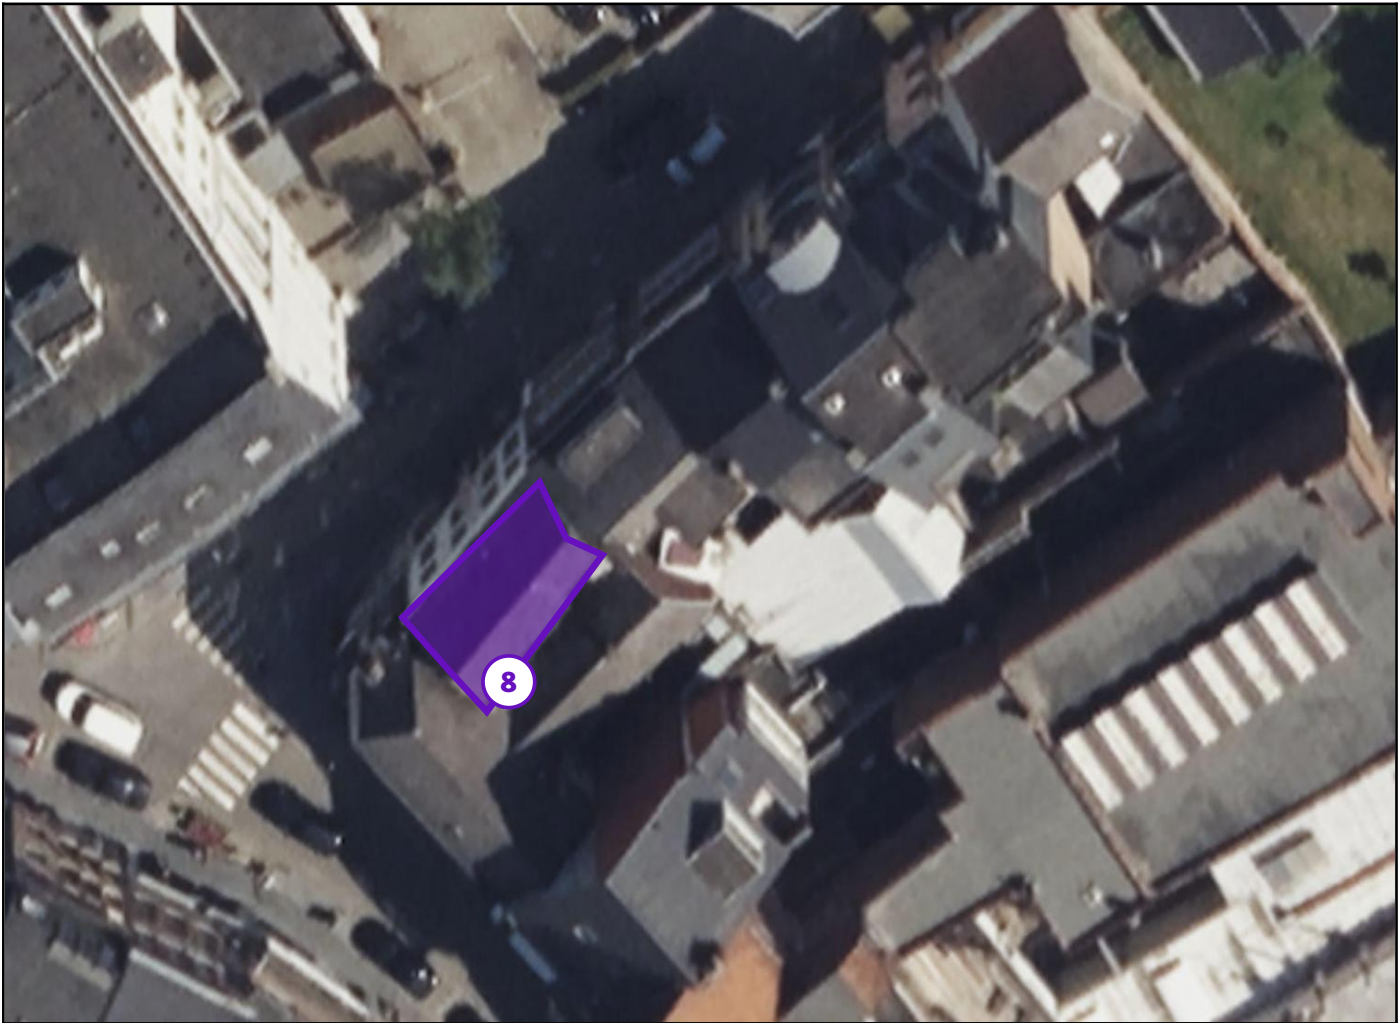
# Plan 6.1: Plan Dak

| Beschrijving | Type | Actie |
|---|---|---|
| 8. Dak | Advies | - |

Geen mogelijkheid tot inspectie van het leien dak. Aanbevolen wordt om bij renovatie- of afbraakwerken bijkomend destructief onderzoek uit toe voeren (staalname en laboanalyse), om een definitieve vaststelling te doen over de aanwezigheid van asbest.

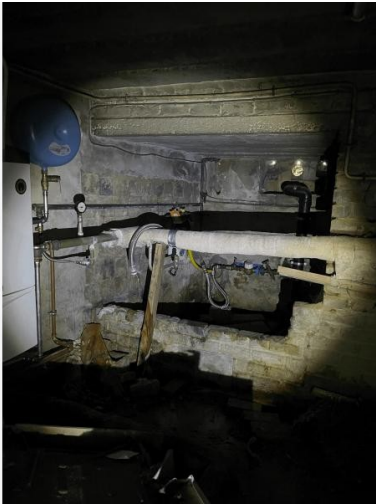
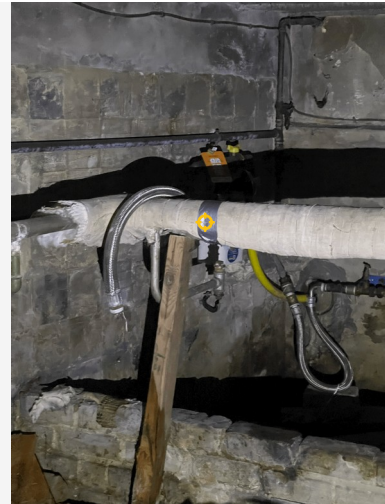
Overzichtsfoto

Detailfoto

Het asbestmateriaal valt onder de mijlpaal van 2034.

| Eindbeoordeling materiaalisico | Verhoogd materiaalisico en/of verhoogde kans op vezelvrijgave |

| Gebondenheid | Categorie 2: niet-hechtgebonden met matrix |
| Asbestsoort (vezeltype) | Amfibool aanwezig, uitgezonderd crocidoliet |
| Asbestconcentratie | Hoog (>= 50%) |
| Afschermingsgraad van het gehele materiaal | Geheel of deels (ook) vrij aan de binnenlucht |
| Toestand van het materiaal | Licht beschadigd, licht verweerd. Intact calciumsilicaatmateriaal of categorie III 'gebondenheid' |

| # | Type | Referentie | Resultaat |
|---|---|---|---|
| 1.1 | Mengmonster | 1 | Amosiet |

| Beschrijving | Isolatiepleister |
| Asbestmateriaal | In-situ afwerkingslagen - Thermische isolatie |

Verwijderen

- Zorg voor een veilig beheer. Vermijd het beschadigen van het asbestmateriaal. Controleer de toestand jaarlijks op wijzigingen.
- Verwijder dit asbestmateriaal zo snel mogelijk. Volg de toestand goed op.

- Hermetische zone (erkend asbestverwijderaar)  
- [ ] Hermetische zone (erkend asbestverwijderaar) Indien blijkt dat de toepassing (deels) werd verlijmd aan de ondergrond: Deze toepassing kan enkel door een erkende asbestverwijderaar via de methodiek van hermetische zone verwijderd worden omdat verwijdering via de methodiek van eenvoudige handelingen en/of couveusezakmethode niet mogelijk is; en er automatisch een verhoogd risico op vrijgave van asbestvezels (max. concentratie 0,01 vezels/cm<sup>3</sup> - CODEX Art. VI.3-54) ontstaat. (Bron: CODEX - Art. VI.3-61.- § 1.)

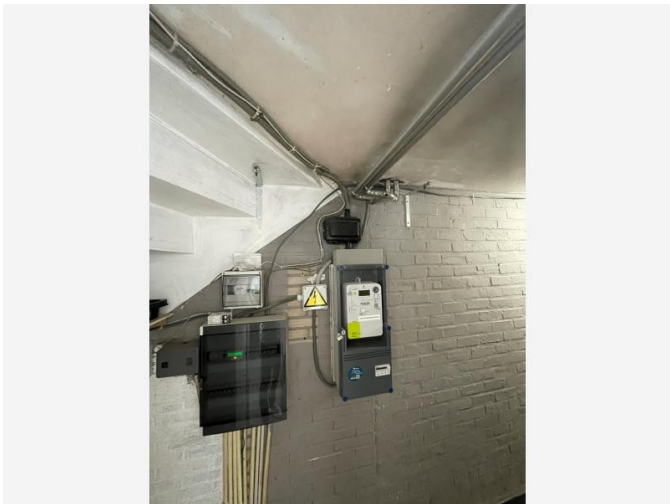
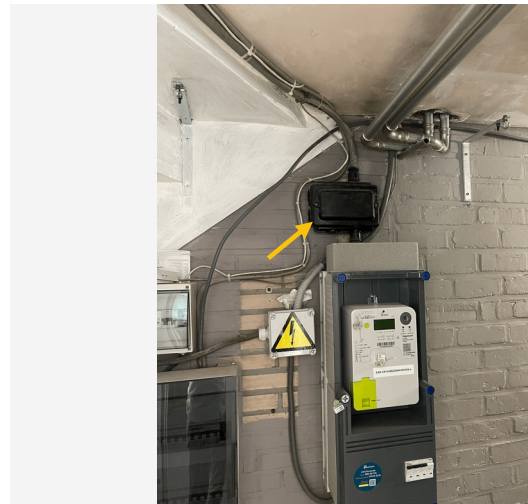
Overzichtsfoto

Detailfoto

Het asbestmateriaal valt onder de mijlpaal van 2040.

| Eindbeoordeling materiaalrisico | Laag materiaalrisico en/of verlaagde kans op vezelvrijgave |

| Gebondenheid | Categorie 1: hechtgebonden in oorsprong |
| Asbestsoort (vezeltype) | Crocidoliet aanwezig |
| Asbestconcentratie | Laag (< 50%) |
| Toestand van het materiaal | Onbeschadigd, niet verweerd |

| Beschrijving | bakeliet |
| Asbestmateriaal | Plaat, paneel, tablet - Type Bakeliet |

Zorgvuldig beheren

- Zorg voor een veilig beheer. Vermijd het beschadigen van het asbestmateriaal. Controleer de toestand jaarlijks op wijzigingen.

- Eenvoudige handelingen: mag via doe-het-zelf of door werknemer(s) met opleidingsattest eenvoudige handelingen  
- [ ] Eenvoudige handelingen: mag via doe-het-zelf of door werknemer(s) met opleidingsattest eenvoudige handelingen

Deze toepassing kan door een aannemer die over een opleidingsattest 'eenvoudige handelingen' beschikt of door een particulier (doe-het-zelf), verwijderd worden indien er geen verhoogd risico op vrijgave van asbestvezels (max. concentratie 0,01 vezels/cm<sup>3</sup> - CODEX Art. VI.3-54) ontstaat en de toepassing voorafgaand wordt gefixeerd/bevochtigd; de individuele elementen zonder machinale werktuigen en zonder breken of gooien één voor één losgemaakt worden; en ten slotte in gesloten verpakking weggevoerd worden naar een erkend afvalpunt (recyclagepark).

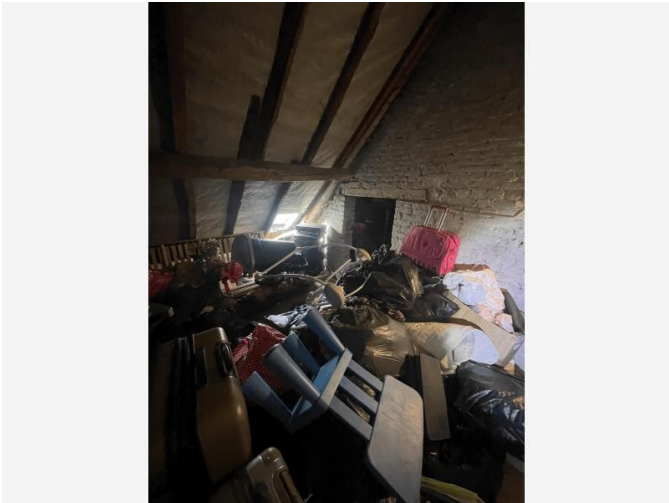
*Situeringsfoto*

**Reden:** Materiaal in opslag

**Uitleg van de asbestdeskundige:** Geen mogelijkheid en toegang tot inspectie vanwege het materiaal.

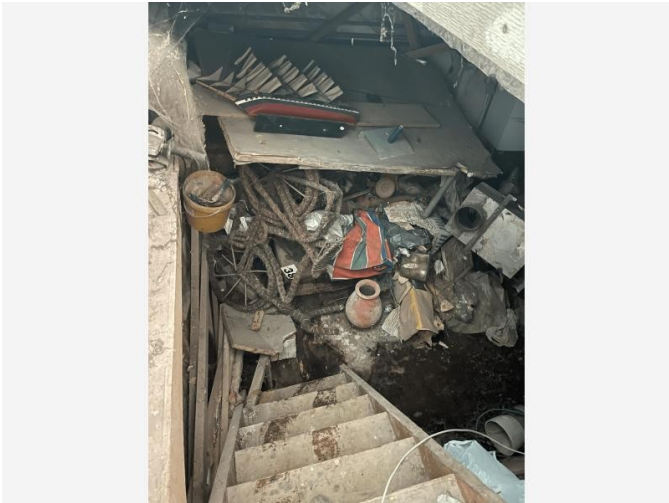
*Situeringsfoto*

**Reden:** Materiaal in opslag

**Uitleg van de asbestdeskundige:** Geen mogelijkheid tot grondige inspectie vanwege het materiaal.

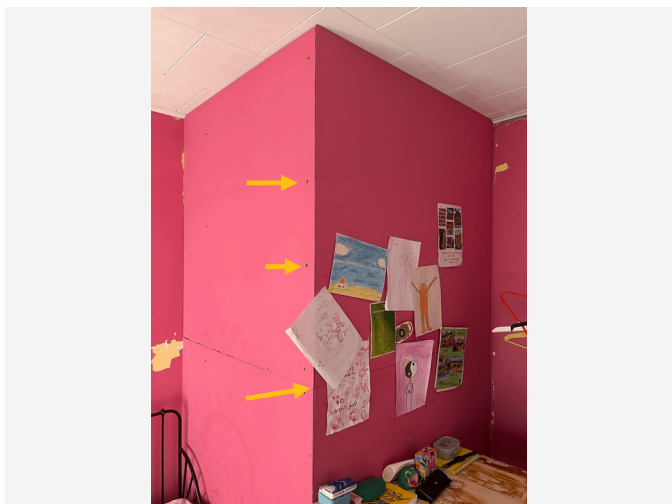
Situeringsfoto

**Reden:** Slotvaste toegangspoort, -deur of -luik

**Uitleg van de asbestdeskundige:** Geen toegang tot ruimte achter valse wanden.

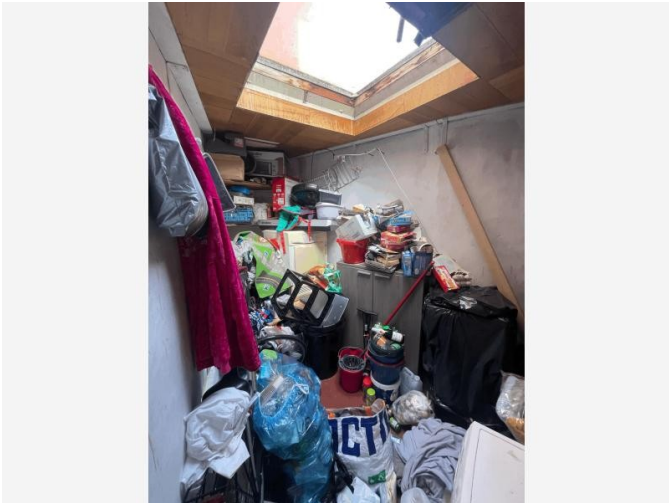
Situeringsfoto

**Reden:** Materiaal in opslag

**Uitleg van de asbestdeskundige:** Geen mogelijkheid en toegang tot inspectie vanwege het materiaal.

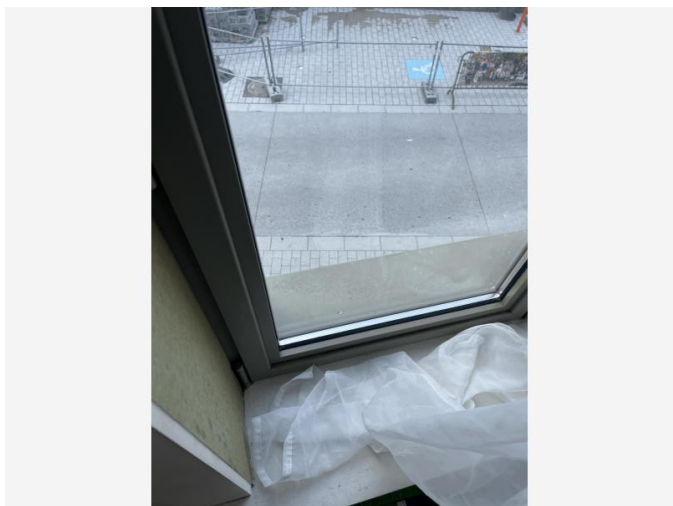
Vrije foto

Na vaststelling en expertise is dit niet-asbestverdacht. De ramen zijn bevinden zich over de gehele woning.

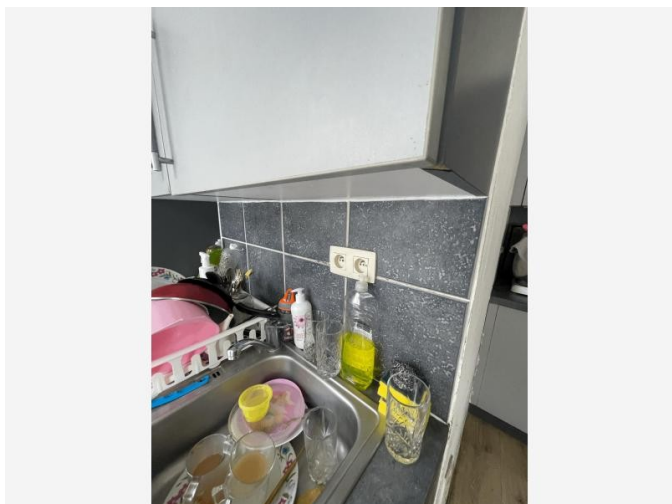
Vrije foto

Tijdens de inspectie werd visueel vastgesteld dat er faiencetegels aanwezig zijn waarvan de onderliggende lijm mogelijk asbest kan bevatten. Het was niet mogelijk om tijdens de inspectie een monster van de tegellijm te nemen omdat de tegels volledig intact waren.

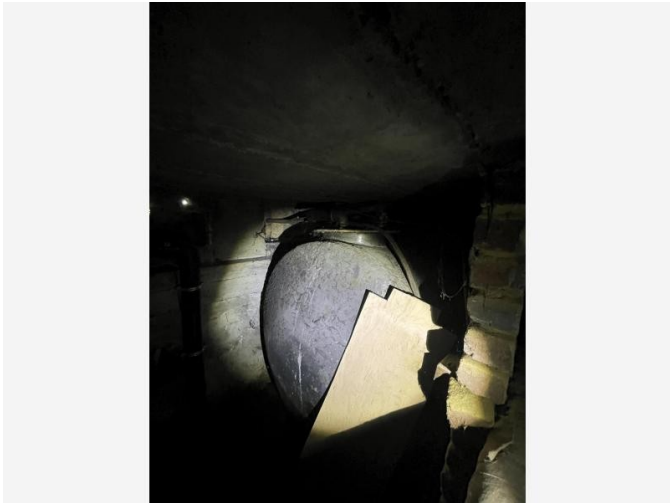
Vrije foto

In de kelder bevindt zich een stookolietank. Geraadpleegde bronnen (IAD, technische fiches, vakliteratuur, ...) tijdens het na-onderzoek leverden geen bijkomende informatie op voor de aanwezige opwekker voor luchtverwarming, waardoor het asbesthoudend karakter niet definitief bepaald kon worden. Aanbevolen wordt om bij renovatie- of afbraakwerken bijkomend destructief onderzoek uit toe voeren (staalname en laboanalyse), om een definitieve vaststelling te doen over de aanwezigheid van asbest.

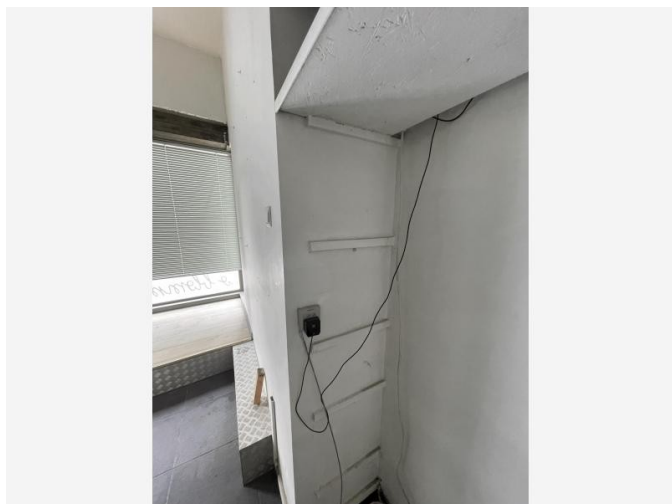
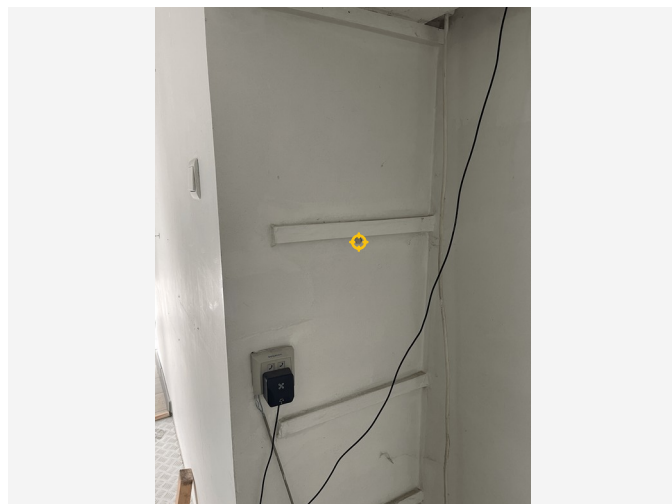
Overzichtsfoto

Detailfoto

Geen asbest

| # | Type | Referentie | Resultaat |
|---|---|---|---|
| 11.1 | Mengmonster | 2 | Geen asbest |

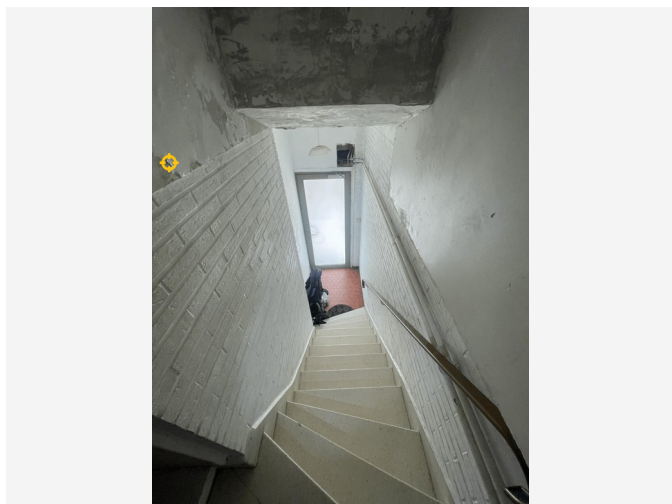
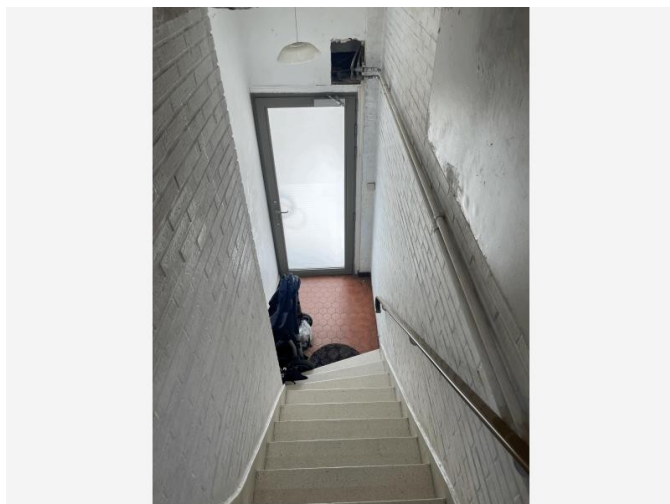
Overzichtsfoto

Detailfoto

Geen asbest

| # | Type | Referentie | Resultaat |
|---|---|---|---|
| 12.1 | Puntmonster | 3 | Geen asbest |
