# Asbestinventarisatetest

Vondelen 76, 9450 Haaltert

Attestnummer : 20251027-000367.001

**Niet-asbestveilig**

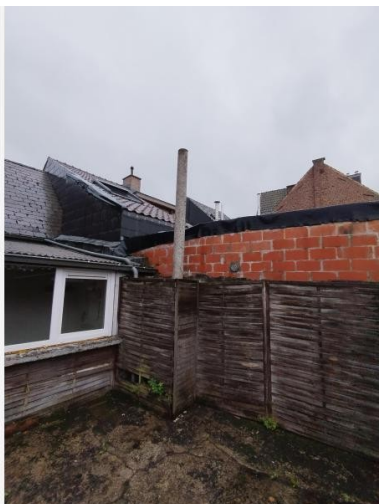
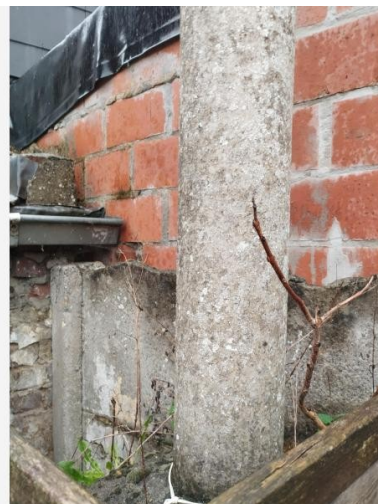
| Eindbeoordeling materiaalrisico | Verhoogd materiaalrisico en/of verhoogde kans op vezelvrijgave |

| Asbestsoort (vezeltype) | Crocidoliet aanwezig |
| Toestand van het materiaal | Licht beschadigd, licht verweerd. Intact calciumsilicaatmateriaal of categorie III 'gebondenheid' |

| Beschrijving | Schouwbus (visueel vastgesteld) |
| Asbestmateriaal | Rookgaskanaal |
| Hoeveelheid (lengte - omtrek - dikte - aantal) | <ul style="list-style-type: none"><li>• 2,50 m - 80,00 cm - 1,00 cm - 1 stuk</li></ul> |

Verwijderen

- Verwijder dit asbestmateriaal zo snel mogelijk. Volg de toestand goed op.
- Voer bijkomende staalname(s) uit.

- Eenvoudige handelingen: mag via doe-het-zelf of door werknemer(s) met opleidingsattest eenvoudige handelingen  
EH via doe-het zelf De buis kan voorzichtig losgebeiteld worden , extra bevochtigen om stof te voorkomen  
Standaard dragen van de nodige wegwerp beschermingsmiddelen FFP 3 masker , handschoenen en tyvec CAT III type 5-6 , afwasbaar schoeisel Bij de gemeente/containerpark afsluitzakken halen om dubbel in te pakken , sluit luchtdicht af en breng naar het plaatselijk containerpark als hechtgebonden asbestafval. Voor hechtgebonden toepassingen: Bij verwijdering door doe-het-zelf moet men dit afval dubbel en luchtdicht verpakt aandielen bij het gemeentelijk recyclagepark. Men raadpleegt best op voorhand de voorwaarden van het recyclagepark. Zie ook link Zie <https://ovam.vlaanderen.be/wie-mag-wat-verwijderen>  
<https://ovam.vlaanderen.be/voorzorgsmaatregelen-bij-asbestverwijdering>

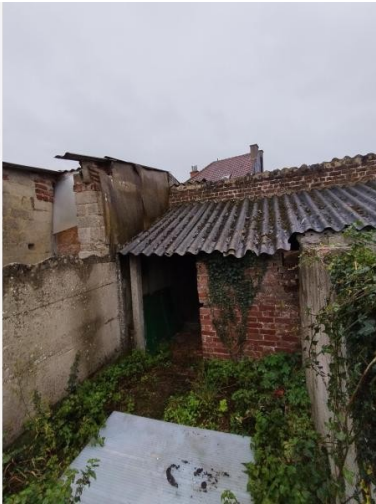
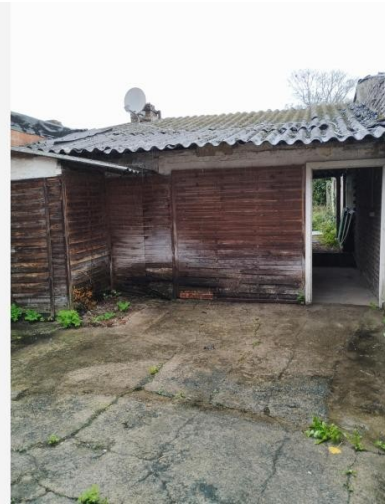
| Eindbeoordeling materiaalrisico | Verhoogd materiaalrisico en/of verhoogde kans op vezelvrijgave |
| Opmerking | mosgroei is matig beschadigd |

| Asbestsoort (vezeltype) | Crocidoliet aanwezig |
| Toestand van het materiaal | Licht beschadigd, licht verweerd. Intact calciumsilicaatmateriaal of categorie III 'gebondenheid' |

| Beschrijving | Golfplaten visueel vastgesteld (zonder staal) |
| Asbestmateriaal | Dak- en gevelbekleding - Golfplaat |
| Opmerking | De golfplaten zijn visueel vastgesteld. Het is aangewezen om bijkomend onderzoek uit te voeren bij renovatiewerken. De vermelde oppervlaktes, diktes en volumes betreffen een beredeneerde schatting. Er worden geen rechten verleend aan deze oppervlaktes/diktes/volumes. |

Verwijderen

- Verwijder dit asbestmateriaal zo snel mogelijk. Volg de toestand goed op.
- Hemelwater dat afspoelt van asbestcement daken of gevels kan asbestdeeltjes bevatten. Gebruik het enkel voor gesloten circuits (bv. spoelen toiletten). Reinig na het vervangen van het dak of de gevel de dakgoten en regenwaterput of -ton om asbesthoudend sediment of slib te verwijderen
- Voer bijkomende staalname(s) uit.

- Eenvoudige handelingen: mag via doe-het-zelf of door werknemer(s) met opleidingsattest eenvoudige handelingen  
EH via doe-het zelf Standaard dragen van de nodige wegwerp beschermingsmiddelen FFP 3 masker , handschoenen en tyvec CAT III type 5-6 , afwasbaar schoeisel Indien mogelijk de ondervloer afdekken , golfplaten voorzichtig verwijderen, extra fixeren, niet breken , niet gooien, onmiddellijk dubbel verpakken , luchtdicht afsluiten of voorzichtig in container met asbest bag plaatsen. Voldoende benevelen/bevochtigen tijdens de duur van de werken. Indien golfplaten in slechte staat zijn en kans bestaat op breken : Eenvoudige handeling opgeleid personeel , alle werknemer(s) moeten wel beschikken over een opleidingsattest eenvoudige handelingen 8u Voor hechtgebonden toepassingen: Bij verwijdering door doe-het-zelf moet men

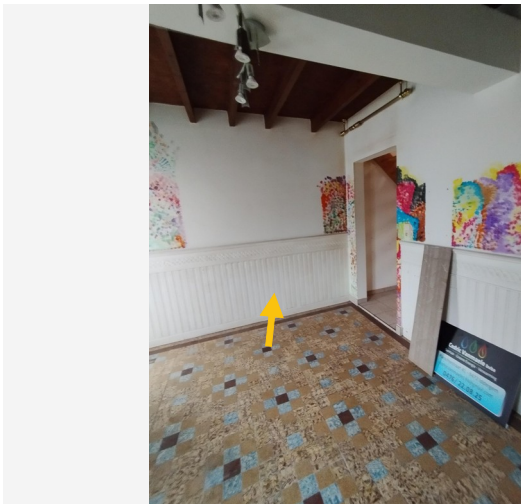
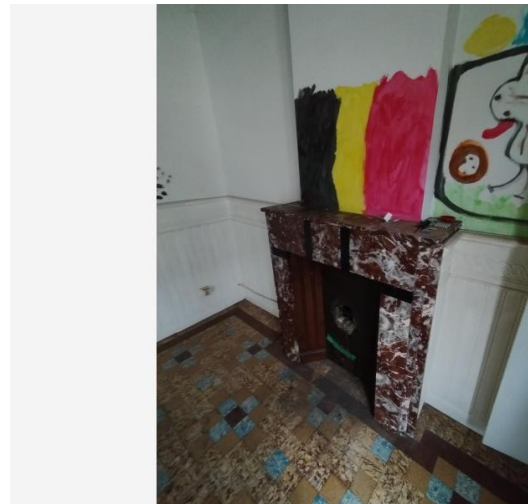
| Eindbeoordeling materiaalrisico | Laag materiaalrisico en/of verlaagde kans op vezelvrijgave |

| Toestand van het materiaal | Onbeschadigd, niet verweerd |

| Beschrijving | Lambrisering: (visueel vastgesteld) |
| Opmerking | Visueel en auditief werden asbestverdachte lambriseringsplaten aangetroffen. De platen zien er uit als hout, maar klinken als vezelcement. Er zijn geen bestaande beschadigingen aan de platen. |

Zorgvuldig beheren

- Zorg voor een veilig beheer. Vermijd het beschadigen van het asbestmateriaal. Controleer de toestand jaarlijks op wijzigingen.
- Voer bijkomende staalname(s) uit.

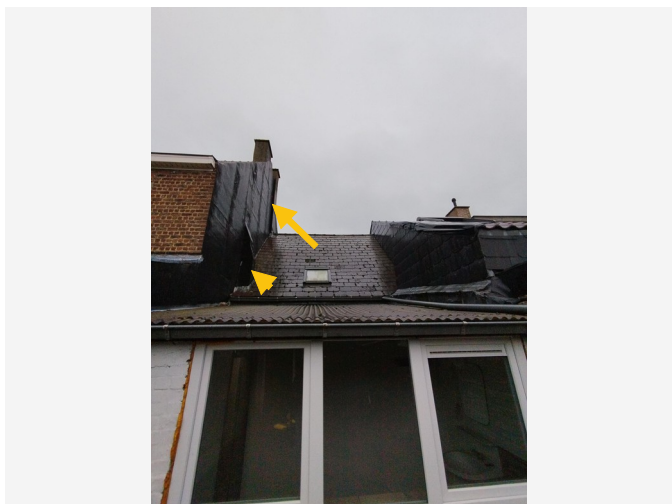
**Reden:** Het te onderzoeken materiaal situeert zich hoger dan 3,50 m te rekenen vanaf een veilige ondergrond

**Uitleg van de asbestdeskundige:** In de voorplaats en woonkamer zijn 2 kachels te zien. Het lijkt er op dat deze aansluiten op de schouwen die in de geven van Vondelen nr 78 lopen.

Bij werken (dak of reiniging schouw) kan een stelling geplaatst worden , het is niet duidelijk of er asbestverdachte materialen aanwezig zijn in en rond de schouw.

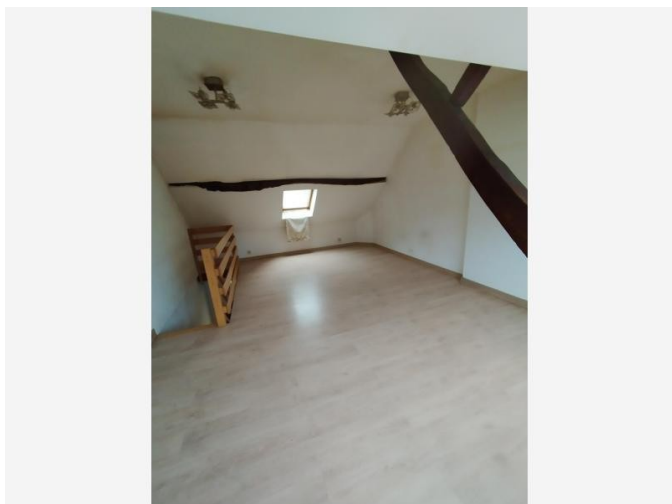
**Reden:** Er is geen volledige risicobeoordeling mogelijk

**Uitleg van de asbestdeskundige:** Het is niet duidelijk of er een onderdak aanwezig is. De zolder is volledig afgewerkt in plaatmateriaal (vermoedelijk gyproc).

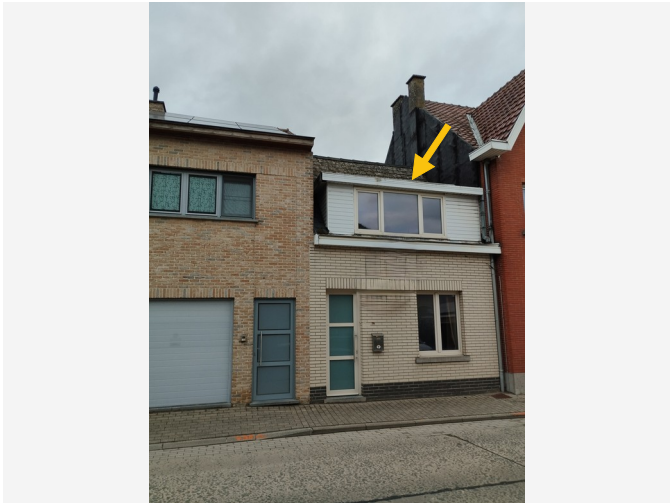
**Reden:** Het te onderzoeken materiaal situeert zich hoger dan 3,50 m te rekenen vanaf een veilige ondergrond

**Uitleg van de asbestdeskundige:** Het is niet duidelijk welke dakbedekking op de dakkapel aanwezig is.

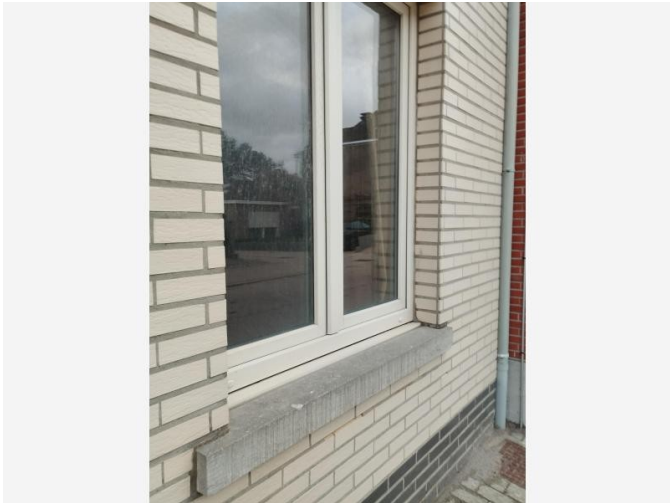
De gebruikte siliconen kit is niet asbestverdacht

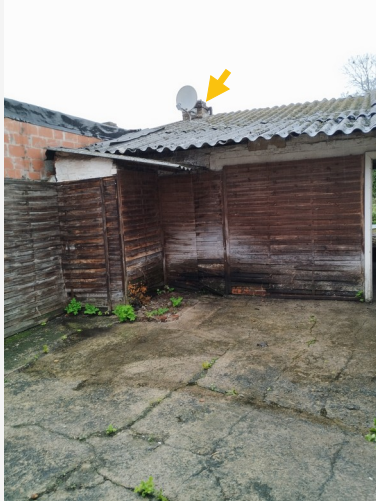
Het is niet uitgesloten dat er nog verdacht materiaal aanwezig is in de schouw ,( bij werken extra controle aangewezen.)

schouwmantel is niet meer in gebruik.

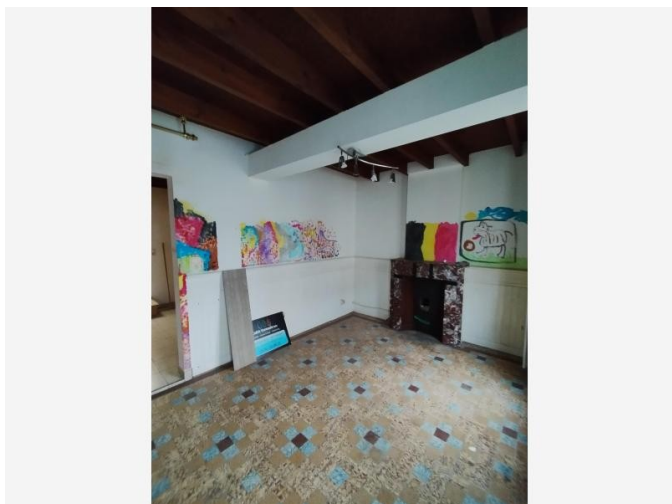
Alle plafonds zijn afgewerkt met valse plafonds in plaatmateriaal. Het is niet duidelijk of er pleisterwerk of ander verdacht asbestmateriaal aanwezig is achter / op deze valse plafonds, het is aangewezen om bijkomend onderzoek uit te voeren bij werken. Het plafond bestaat uit .....Zonder destructieve handeling is het niet mogelijk om na te gaan of er asbesthoudende materialen aanwezig zijn achter de plafond afwerking. Als bij sloop of renovatie blijkt dat er achter deze plafonds nog pleisterwerk of asbest verdachte toepassingen aanwezig zijn, moet dit bemonsterd worden.

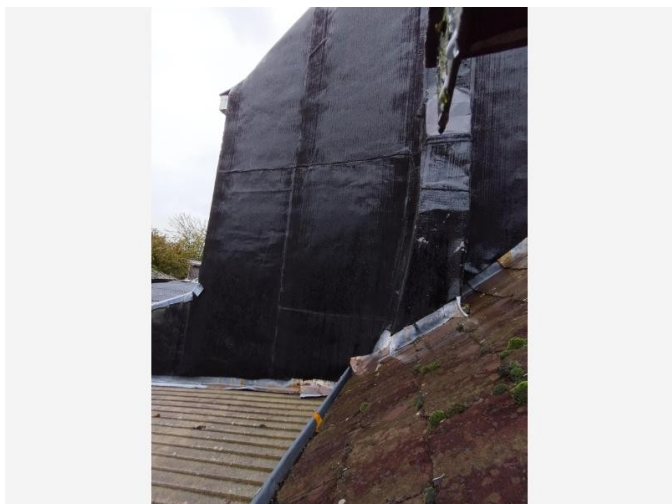
De gevel van nr 78 en een deel van de schouw zijn bekleed met roofing.

Volgens het inspectieprotocol is een monsternamen van roofing verplicht om dit te identificeren als niet-asbesthoudend. Omwille van de hoogte (>3,50m) is de gevel niet bereikbaar en kon er bijgevolg geen staal genomen worden. De toepassing wordt in de databank als asbestverdacht beschouwd. Het is aangewezen om extra controle uit te voeren bij eventuele renovatiewerken. De vermelde oppervlaktes, diktes en volumes betreffen een beredeneerde schatting. Er worden geen rechten verleend aan deze oppervlaktes/diktes/volumes.

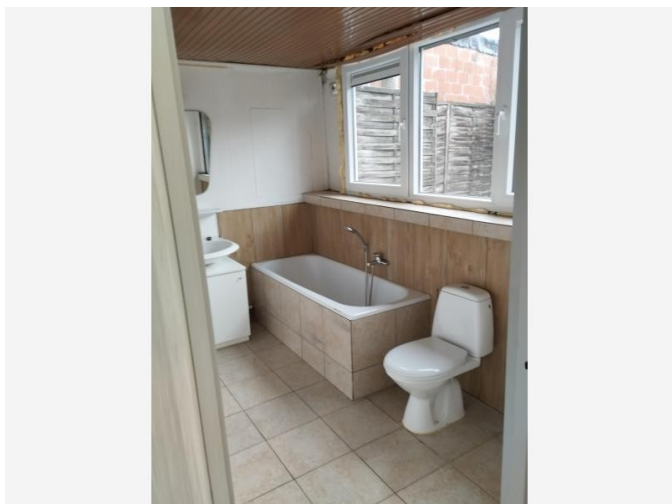
In de keuken en badkamer zijn de binnenwanden zijn afgewerkt met valse wanden (vezelplaat in de badkamer en pvc-platen in de keuken). Het is niet duidelijk of er pleisterwerk of asbest toepassingen aanwezig zijn achter/op deze valse wanden, het is aangewezen om bijkomend onderzoek uit te voeren bij werken.

De 1e evrdieping is volledig in gyproc afgewerkt.

Zonder destructieve handeling is het niet mogelijk om na te gaan of er asbesthoudende materialen aanwezig zijn achter de wand afwerking. Als bij sloop of renovatie blijkt dat er achter deze wanden nog pleisterwerk of asbest verdachte toepassingen aanwezig zijn, moet dit bemonsterd worden.

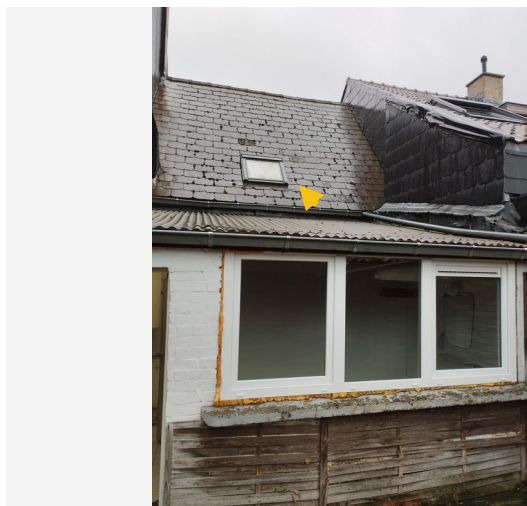
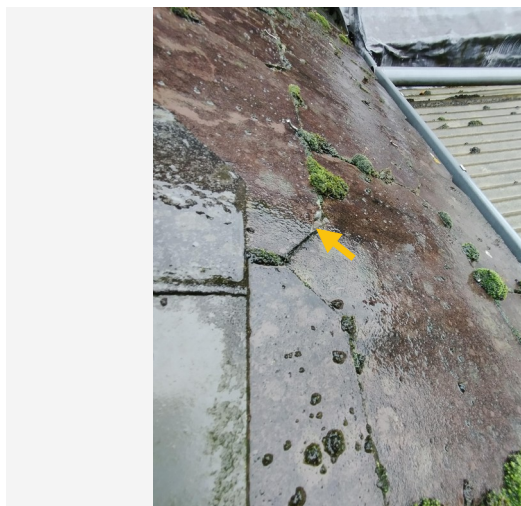
## Fiche 14: Dakleien (met staalname)

Geen asbest

| Opmerking | <p>Er werd een staal genomen aan een uitstekend stuk waardoor de waterdichtheid van de dakbedekking niet in het gedrang komt via de velux langs de achterzijde.</p> <p>Er is geen zekerheid dat de leien aan de voorzijde van de woning van hetzelfde type zijn. Deze konden niet bemonsterd worden.</p> <p>De vermelde oppervlaktes, diktes en volumes betreffen een beredeneerde schatting. Er worden geen rechten verleend aan deze oppervlaktes/diktes/volumes.</p> |
