# Asbestinventarisatetest

Dorp 42/13, 9450 Haaltert

Attestnummer : 20251008-000254.000

Uitgegeven op : 08.10.2025

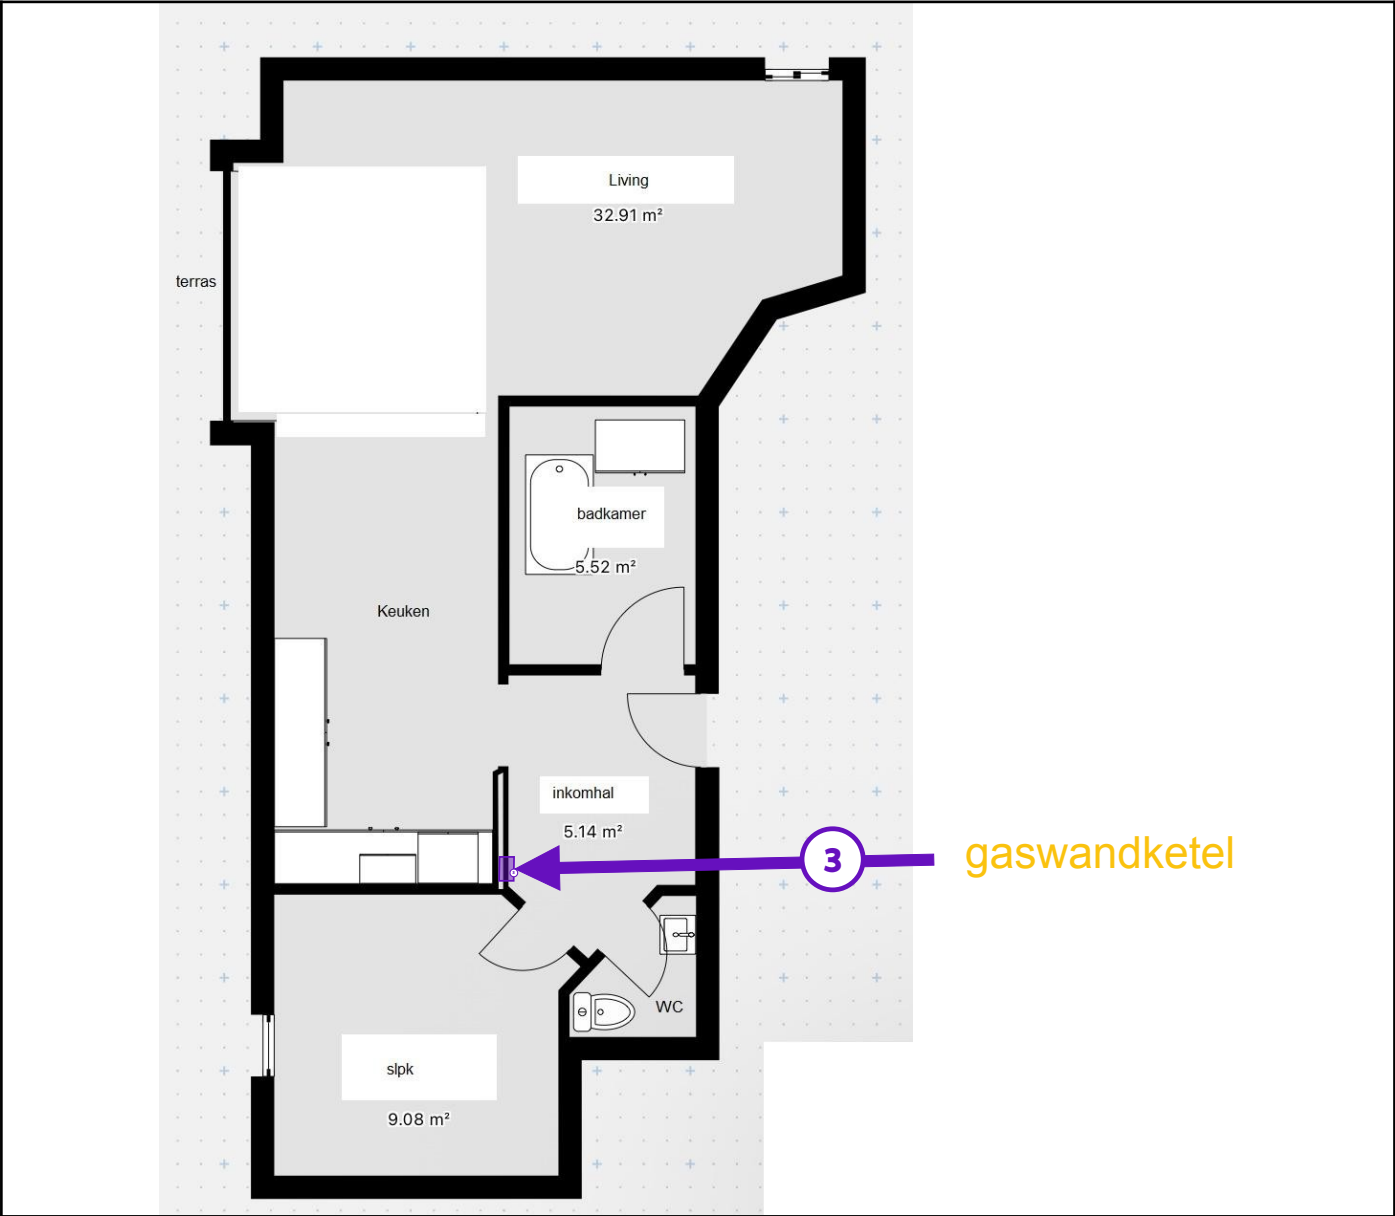
# Plan 1.1: Schets appartement

Bouwjaar toestel 2023. Geen verdacht bouwjaar.

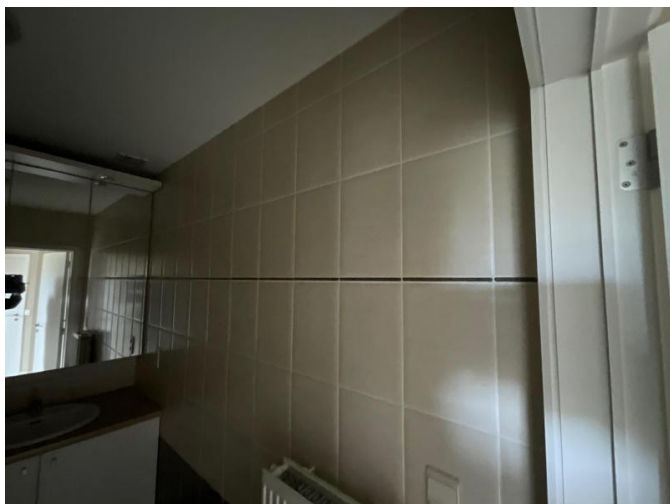
In het inspectieprotocol is een monstername van tegellijm verplicht om dit te identificeren als niet-asbesthoudend. Er waren geen facturen ter beschikking die bevestigen dat de tegels na 2001 waren geplaatst. Er waren geen bestaande beschadigingen aan de wandtegels om de lijm voldoende te kunnen inspecteren. Om dit af te toetsen is het aangewezen om bij eventuele renovatiewerken aan de tegels verder onderzoek/staalname te laten uitvoeren ter controle.

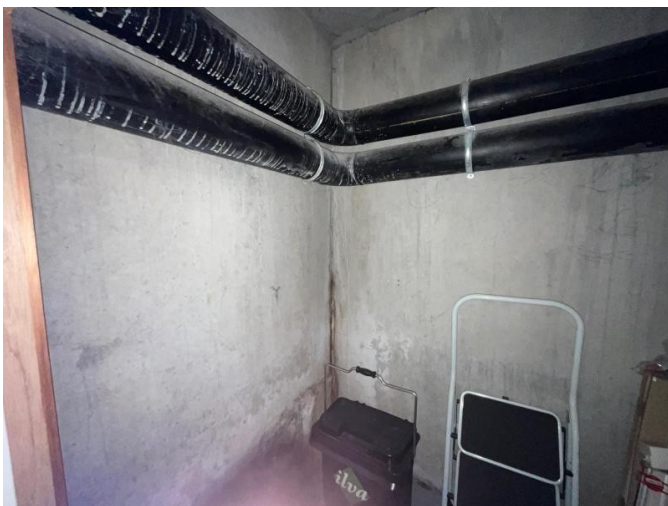
De private berging (nr 12) werd gecontroleerd, er werden geen verdachte materialen opgemerkt.  
Betonnen muren en plafond. Lichtschakelaar is niet verdacht.

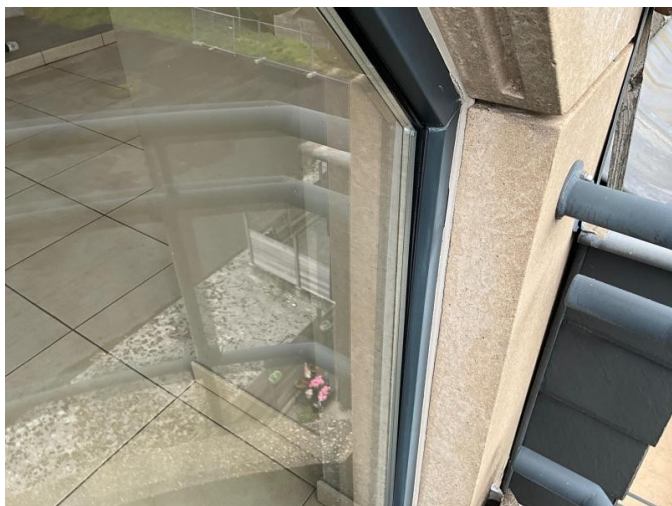
De gebruikte siliconen kit is niet asbestverdacht.

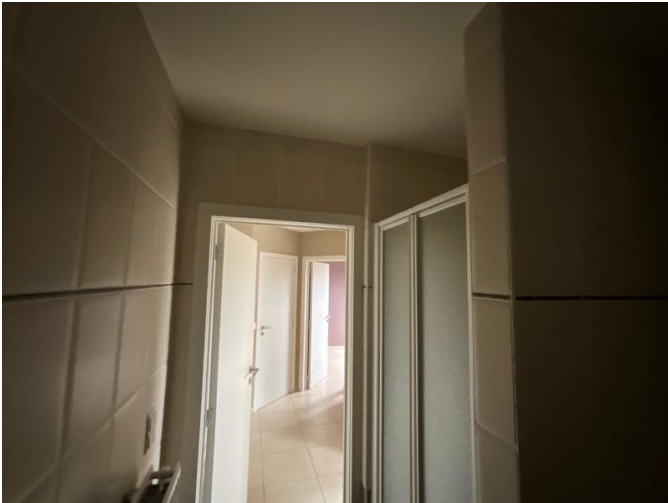
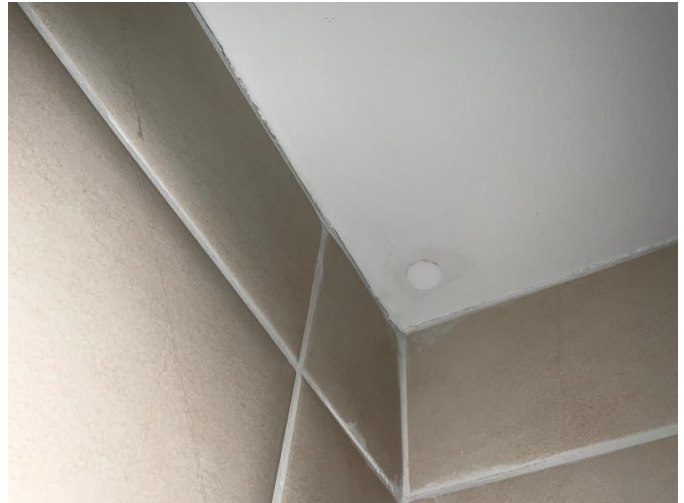
## Fiche 5: Plafondpleister

### Conclusie

Geen asbest

| # | Type | Referentie | Resultaat |
|---|---|---|---|
| 5.1 | Mengmonster | 002 | Geen asbest |

| Opmerking | <p>Volgens het inspectieprotocol is een monstername van het pleisterwerk verplicht om dit te identificeren als niet-asbesthoudend.</p> <p>Locatie staalnames: individuele ruimte: slpk / natte ruimte: badkamer / stookplaats: plafond niet toereikend / traphal: inkom.</p> <p>De vermelde oppervlaktes en volumes betreffen een beredeneerde schatting. Er worden geen rechten verleend aan deze oppervlaktes/volumes. De dikte is een schatting die voorkomt uit de monsterplaatsen en is daarom niet altijd representatief.</p> |

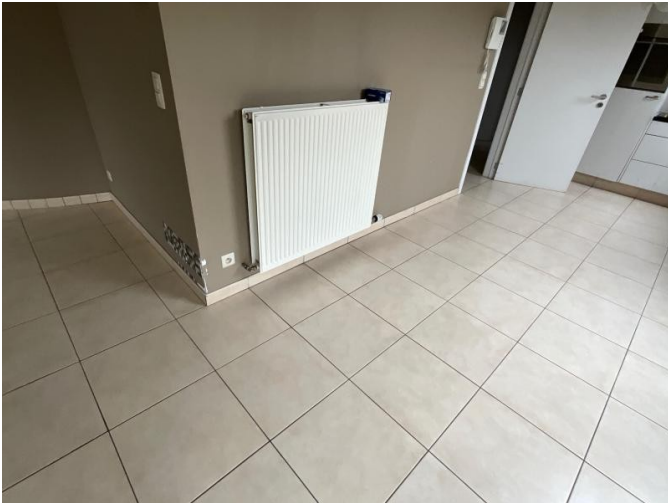
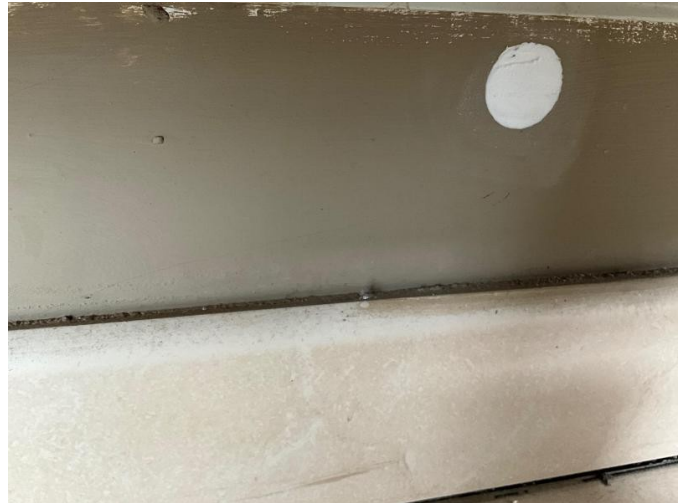
## Fiche 6: Muurpleister

### Conclusie

Geen asbest

| # | Type | Referentie | Resultaat |
|---|---|---|---|
| 6.1 | Mengmonster | 001 | Geen asbest |

| Opmerking | <p>Volgens het inspectieprotocol is een monstername van het pleisterwerk verplicht om dit te identificeren als niet-asbesthoudend.</p> <p>Locatie staalnames: individuele ruimte: living / natte ruimte: keuken / stookplaats: berging / traphal: inkom.</p> <p>De vermelde oppervlaktes en volumes betreffen een beredeneerde schatting. Er worden geen rechten verleend aan deze oppervlaktes/volumes. De dikte is een schatting die voorkomt uit de monsterplaatsen en is daarom niet altijd representatief.</p> |
