# Asbestinventarisatetest

Kerkstraat 27, 9406 Ninove

Attestnummer : 20251022-000506.000

**Niet-asbestveilig**

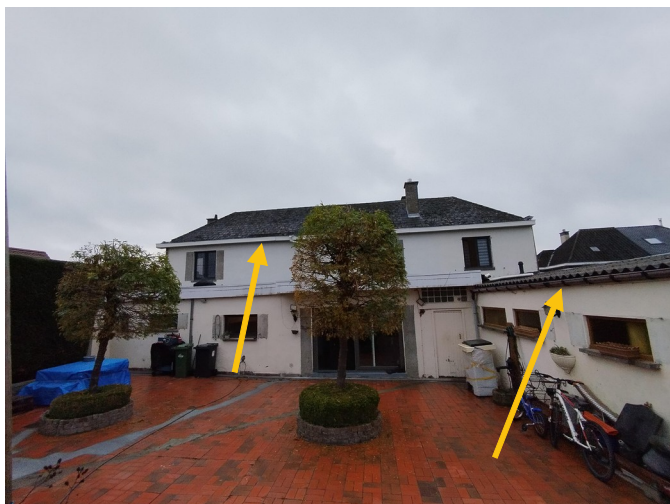
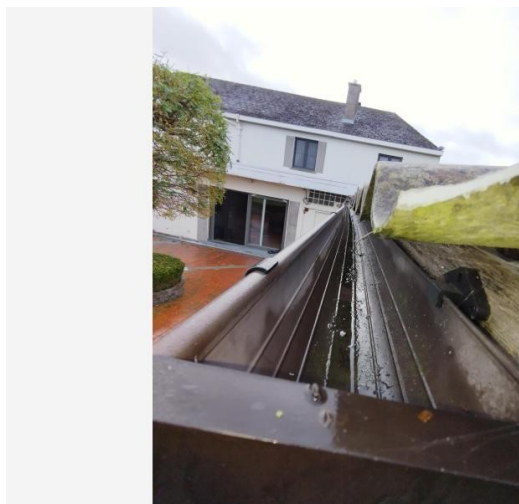
Het asbestmateriaal valt onder de mijlpaal van 2040.

**Dringend verwijderen**

| Beschrijving | Slib/sediment dakgoot |
| Bron van de resten | dakleien woning en golfplaten boven bergingen. |
| Gebondenheid resten | Niet hecht |

- Verwijder het asbestafval.
- Voer bijkomende staalname(s) uit.

- Eenvoudige handelingen: mag via doe-het-zelf of door werknemer(s) met opleidingsattest eenvoudige handelingen  
Reinig de dakgoten om asbesthoudend sediment of slib te verwijderen.

Voor verwijdering het slib extra bevochtigen of fixeren om stof te voorkomen , niet breken om stof te beperken .

Schep het mos in dubbel plastic zak , sluit dit luchtdicht af , en breng dit naar een plaatselijk containerpark.

Reinig de dakgoot en het gebruikt materiaal met overvloedig water.

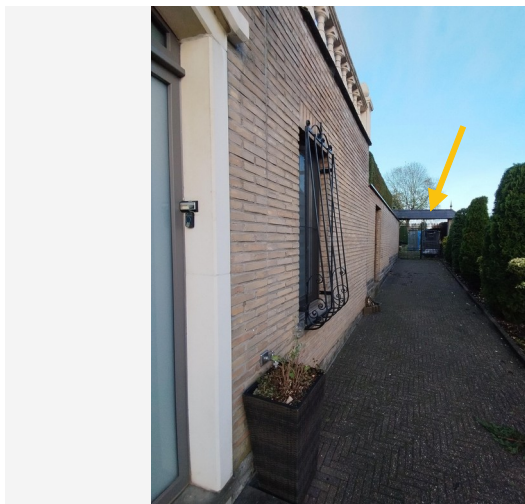
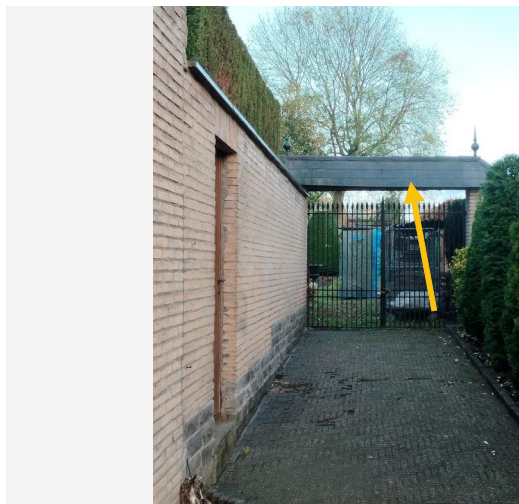
Het asbestmateriaal valt onder de mijlpaal van 2034.

Verwijderen

| Eindbeoordeling materiaalrisico | Verhoogd materiaalrisico en/of verhoogde kans op vezelvrijgave |

| Asbestsoort (vezeltype) | Crocidoliet aanwezig |
| Toestand van het materiaal | Matig beschadigd, matig verweerd |

| Beschrijving | Leien toegangsconstructie |
| Opmerking | De leien zijn visueel en volgens expertise als asbestverdacht beschouwd. De vermelde oppervlaktes, diktes en volumes betreffen een beredeneerde schatting. Er worden geen rechten verleend aan deze oppervlaktes/diktes/volumes. |

- Verwijder dit asbestmateriaal zo snel mogelijk. Volg de toestand goed op.
- Hemelwater dat afspoelt van asbestcement daken of gevels kan asbestdeeltjes bevatten. Gebruik het enkel voor gesloten circuits (bv. spoelen toiletten). Reinig na het vervangen van het dak of de gevel de dakgoten en regenwaterput of -ton om asbesthoudend sediment of slib te verwijderen
- Voer bijkomende staalname(s) uit.

Indien mogelijk de ondervloer afdekken, leien voorzichtig verwijderen, extra fixeren, niet breken, niet gooien, onmiddellijk verpakken of voorzichtig in container met asbest bag plaatsen.

Gebruik geen stortkokers.

Indien leien in slechte staat zijn en kans bestaat op breken : Eenvoudige handeling opgeleid personeel , alle werknemer(s) moeten wel beschikken over een opleidingsattest eenvoudige handelingen 8u

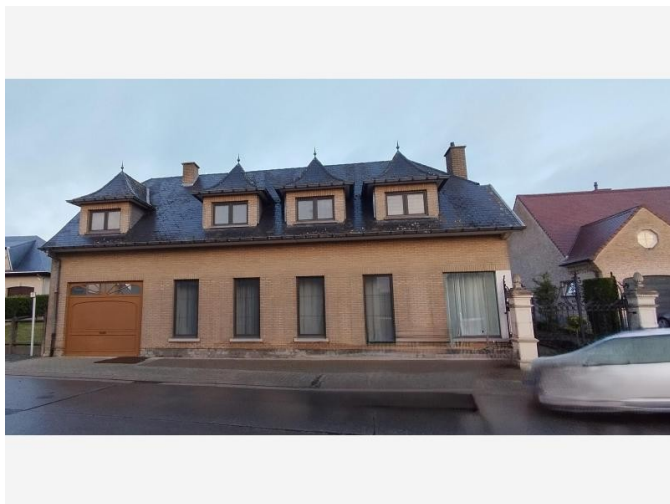
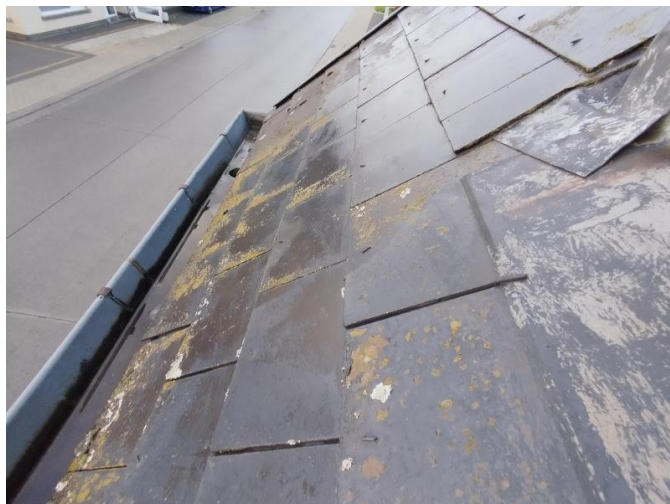
Het asbestmateriaal valt onder de mijlpaal van 2034.

Verwijderen

| Opmerking | <p>De leien zijn visueel en volgens expertise als asbestverdacht beschouwd.</p> <p>De vermelde oppervlaktes, diktes en volumes betreffen een berekende schatting. Er worden geen rechten verleend aan deze oppervlaktes/diktes/volumes.</p> |

- Verwijder dit asbestmateriaal zo snel mogelijk. Volg de toestand goed op.
- Hemelwater dat afspoelt van asbestcement daken of gevels kan asbestdeeltjes bevatten. Gebruik het enkel voor gesloten circuits (bv. spoelen toiletten). Reinig na het vervangen van het dak of de gevel de dakgoten en regenwaterput of -ton om asbesthoudend sediment of slib te verwijderen
- Voer bijkomende staalname(s) uit.

- Eenvoudige handelingen: mag via doe-het-zelf of door werknemer(s) met opleidingsattest eenvoudige handelingen  
EH via doe-het zelf Standaard dragen van de nodige wegwerp beschermingsmiddelen FFP 3 masker, handschoenen en tyvec CAT III type 5-6, afwasbaar schoeisel Indien mogelijk de ondervloer afdekken, leien voorzichtig verwijderen, extra fixeren, niet breken, niet gooien, onmiddellijk verpakken of voorzichtig in container met asbest bag plaatsen. Voldoende benevelen/bevochtigen tijdens de duur van de werken. Gebruik geen storkokers. Voor hechtgebonden toepassingen: Bij verwijdering door doe-het-zelf moet men dit afval dubbel en luchtdicht verpakt aandienen bij het gemeentelijk recyclagepark. Men raadpleegt best op voorhand de voorwaarden van het recyclagepark. Indien leien in slechte staat zijn en kans bestaat op breken

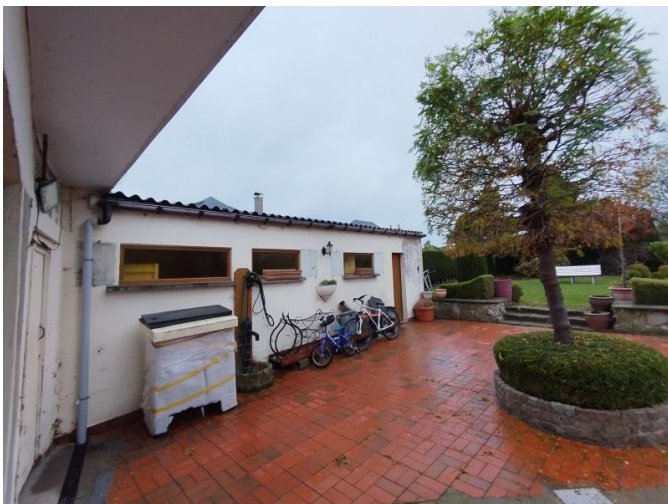
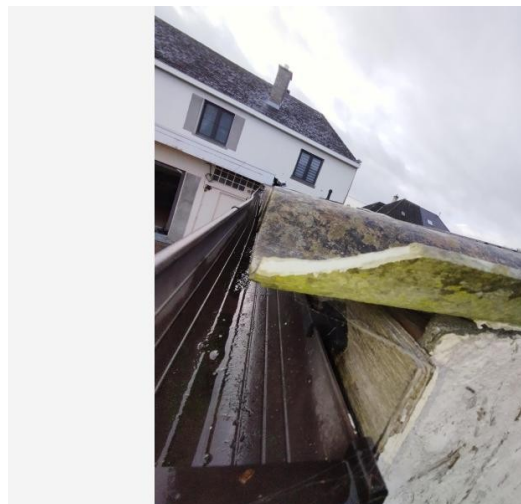
| Opmerking | <p>Er werd een staal genomen aan een uitstekend stuk waardoor de waterdichtheid van de dakbedekking niet in het gedrang komt.</p> <p>De vermelde oppervlaktes, diktes en volumes betreffen een beredeneerde schatting. Er worden geen rechten verleend aan deze oppervlaktes/diktes/volumes</p> |

- Eenvoudige handelingen: mag via doe-het-zelf of door werknemer(s) met opleidingsattest eenvoudige handelingen  
EH via doe-het zelf Standaard dragen van de nodige wegwerp beschermingsmiddelen FFP 3 masker , handschoenen en tyvec CAT III type 5-6 , afwasbaar schoeisel Indien mogelijk de ondervloer afdekken , golfplaten voorzichtig verwijderen, extra fixeren, niet breken , niet gooien, onmiddellijk dubbel verpakken , luchtdicht afsluiten of voorzichtig in container met asbest bag plaatsen. Voldoende benevelen/bevochtigen tijdens de duur van de werken. Indien golfplaten in slechte staat zijn en kans bestaat op breken : Eenvoudige handeling opgeleid personeel , alle werknemer(s) moeten wel beschikken over een opleidingsattest eenvoudige handelingen 8u Voor hechtgebonden toepassingen: Bij verwijdering door doe-het-zelf moet men dit afval dubbel en luchtdicht verpakt aandienen bij het gemeentelijk recyclagepark. Men raadpleegt best op voorhand de voorwaarden van het recyclagepark. Zie ook link Zie <https://ovam.vlaanderen.be/wie-mag-wat->

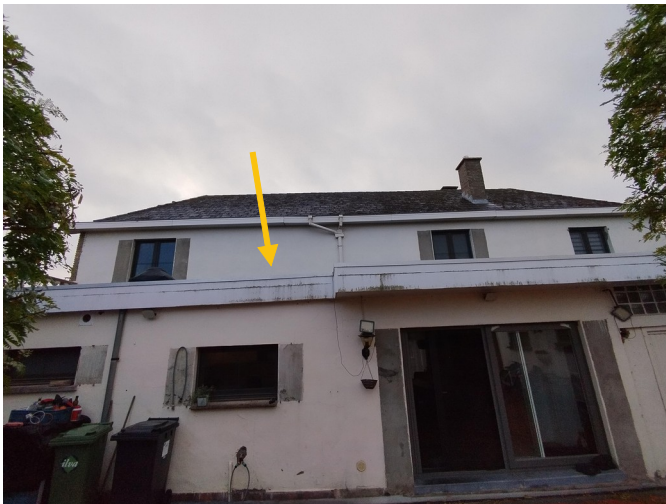
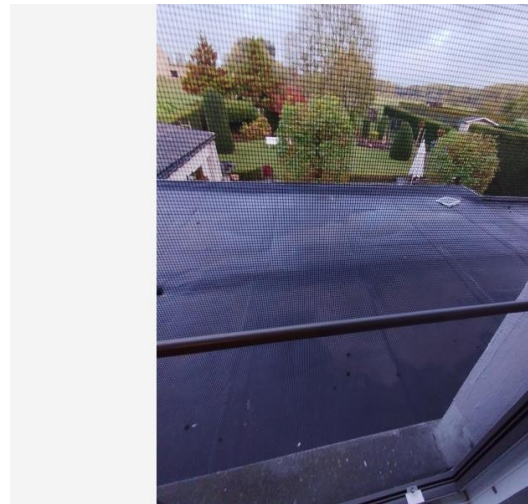
| Beschrijving | Roofing (zonder staalname: kans lekkage) |
| Identificatiemethode | <p>Vaststelling zonder monstername</p> <p>Motivatie: Groot risico op structurele gevolgschade (lekschade, werking installatie,...)</p> |
| Opmerking | <p>Volgens het inspectieprotocol is een monstername van roofing verplicht om dit te identificeren als niet-asbesthoudend. Een monstername is echter niet mogelijk wegens kans op lekkage. De toepassing wordt in de databank als asbestverdacht beschouwd. Mogelijks kunnen er ook asbestverdachte onderlagen aanwezig zijn. Het is aangewezen om extra controle uit te voeren bij eventuele renovatiewerken. De vermelde oppervlaktes, diktes en volumes betreffen een beredeneerde schatting. Er worden geen rechten verleend aan deze oppervlaktes/diktes/volumes.</p> |

Mag en wil uzelf verwijderen: Zorg er dan voor dat: -u zich vooraf goed informeert op [www.asbestinfo.be](http://www.asbestinfo.be) -u zich beschermt met een FFP3 mondkap, wegwerphandschoenen, wegwerpoveral Cat III type 5-6, afspoelbaar schoeisel -er geen minderjarigen of derden aanwezig zijn -u beschikt over PE-folie en zakken om loskomende deeltjes en het afval op te vangen en te verpakken -u beschikt over een vernevelaar (water) of fixeermiddel om het asbestmateriaal te bevochtigen tijdens de volledige duur van de werken -u weet hoe u asbestmateriaal veilig kan demonteren zonder stof of breuken -u beschikt over natte doeken om eventuele resten en stof weg te nemen

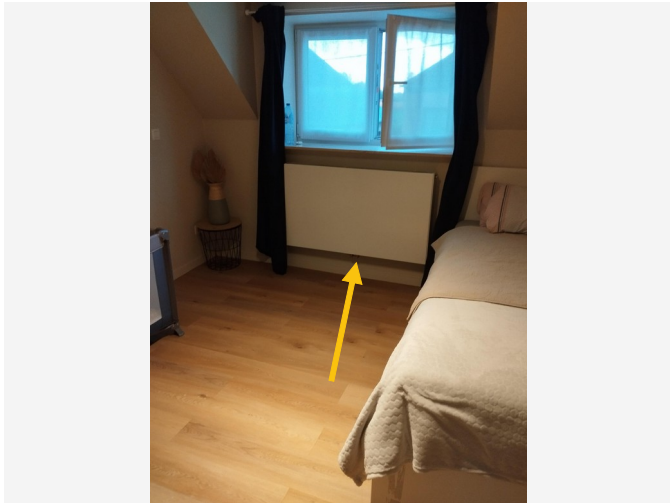
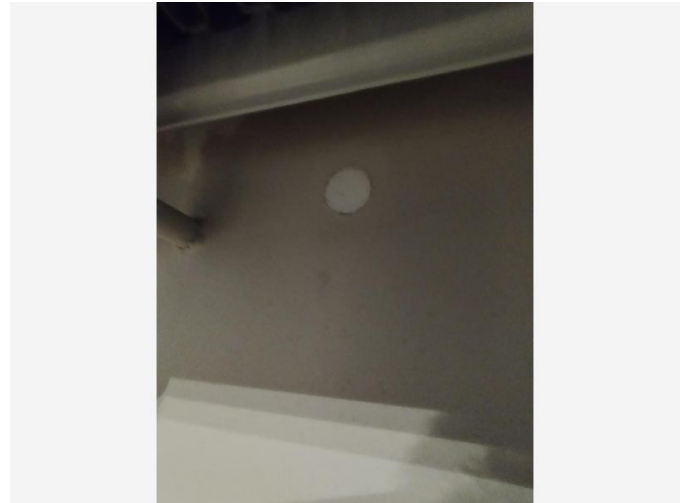
## Fiche 13: Muurpleister

Geen asbest

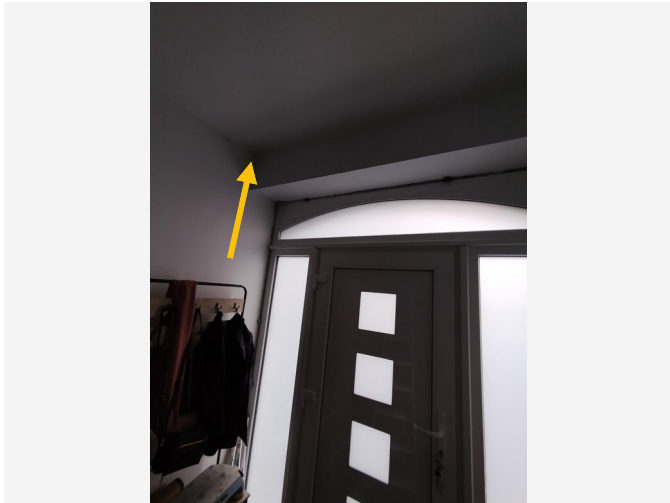
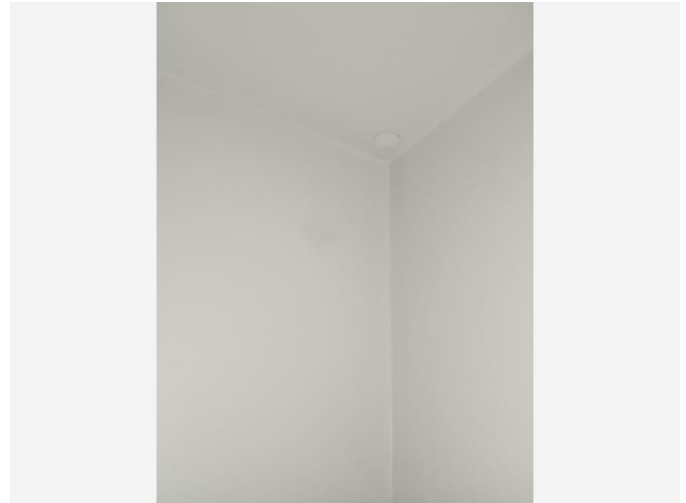
## Fiche 14: Plafondpleister

Geen asbest

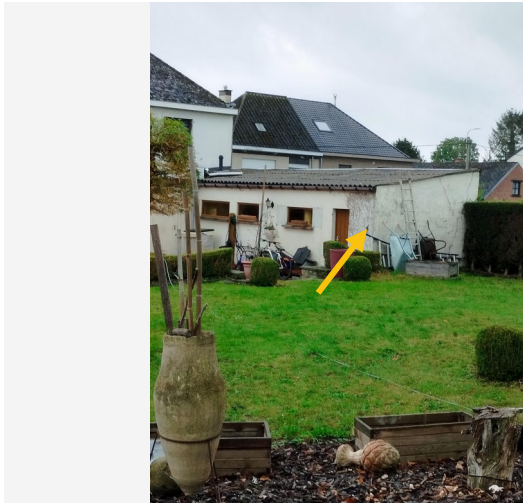
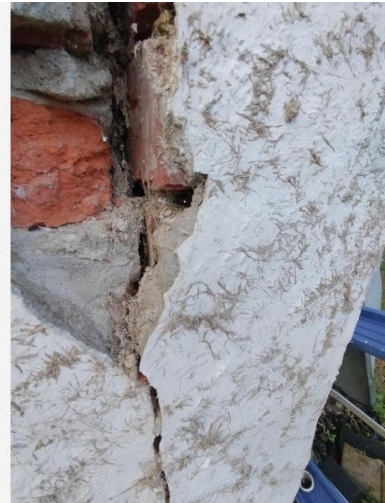
## Fiche 15: Crepi buitentoepassing

Geen asbest

| Opmerking | <p>Betreft: +/- 50m<sup>2</sup>.</p> <p>In het inspectieprotocol is een monstername van crepi verplicht om dit te identificeren als niet-asbesthoudend.</p> <p>De vermelde oppervlaktes, diktes, gewichten en volumes betreffen een berekende schatting. Er worden geen rechten verleend aan deze oppervlaktes/diktes/volumes.</p> |
