# Asbestinventarisatattest

Veldstraat 150, 9470 Denderleeuw

Attestnummer : 20251031-000587.000

**Niet-asbestveilig**

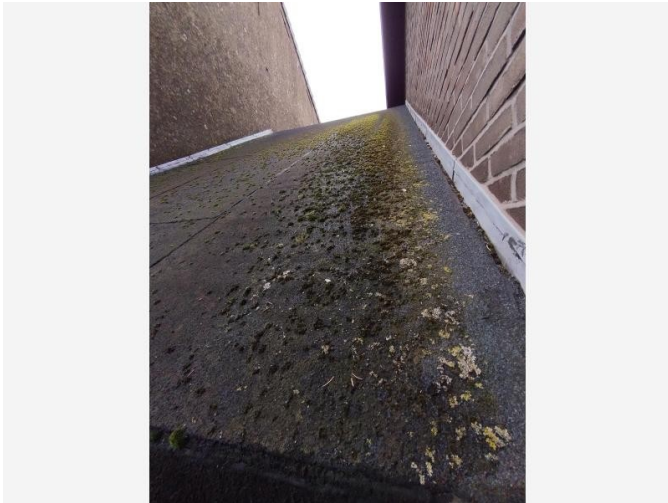
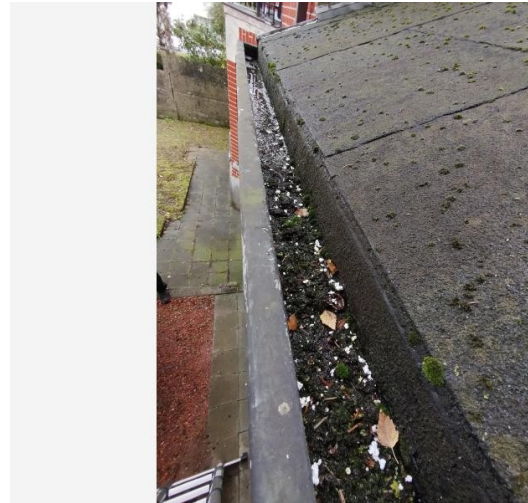
**Dringend verwijderen**

| Beschrijving | Slib/sediment dakgoot |
| Bron van de resten | roofing dak |
| Gebondenheid resten | Niet hecht |

- Verwijder het asbestafval.
- Voer bijkomende staalname(s) uit.

- Eenvoudige handelingen: mag via doe-het-zelf of door werknemer(s) met opleidingsattest eenvoudige handelingen  
Reinig de dakgoten om asbesthoudend sediment of slib te verwijderen.

Dit kan aanleiding geven tot blootstelling, gebruik standaard dragen van de nodige wegwerp beschermingsmiddelen FFP 3 masker , handschoenen en tyvec CAT III type 5-6

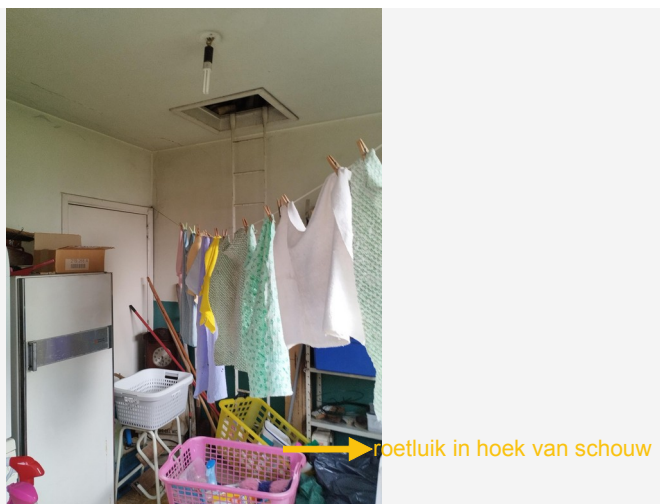
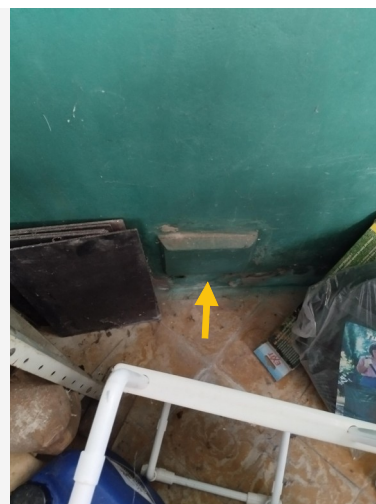
| Eindbeoordeling materiaalisico | Zeer laag materiaalisico en/of zeer lage kans op vezelvrijgave |

| Asbestsoort (vezeltype) | Crocidoliet aanwezig |
| Toestand van het materiaal | Onbeschadigd, niet verweerd |

| Beschrijving | Roetluik in wasplaats |

- Zorg voor een veilig beheer. Vermijd het beschadigen van het asbestmateriaal. Controleer de toestand jaarlijks op wijzigingen.
- Voer bijkomende staalname(s) uit.

- Eenvoudige handelingen: mag via doe-het-zelf of door werknemer(s) met opleidingsattest eenvoudige handelingen  
Het roetluikje kan voorzichtig uitgeschoven of losgebeiteld worden, extra bevochtigen om stof te voorkomen

roetluikkader , beitel rondom , boven en onder voorzichtig los zonder de kader te breken , verpakken in dubbel plastic folie , luchtdicht afsluiten en afvoeren als hechtgebonden afval.

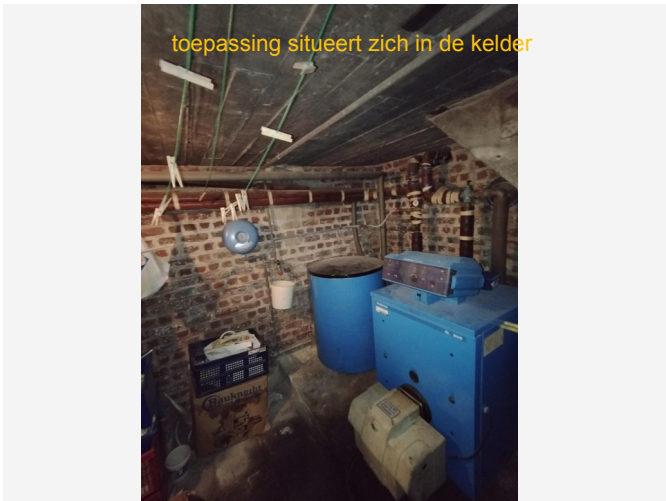
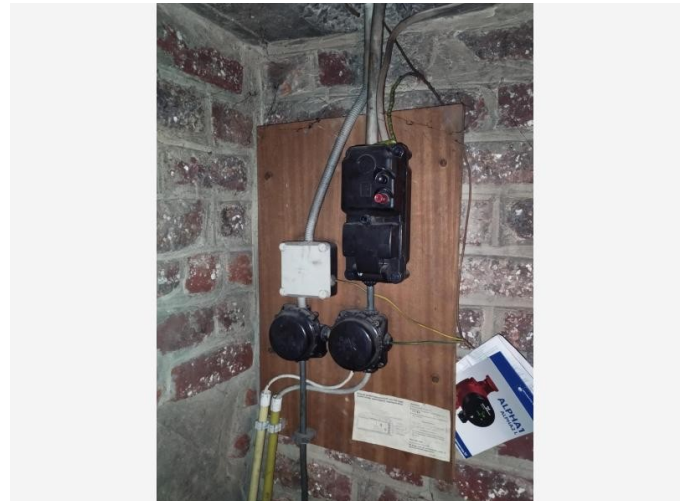
## Fiche 3: Bakeliet toep.(schakelaars-stopcontact.-verdeel dozen-radiator knoppen)

| Eindbeoordeling materiaalarisico | Laag materiaalarisico en/of verlaagde kans op vezelvrijgave |

| Asbestsoort (vezeltype) | Crocidoliet aanwezig |

| Beschrijving | Bakeliet toep.(schakelaars-stopcontact.-verdeeldozen-radiatorknoppen) |
| Opmerking | <p>Het is moeilijk te bepalen of de bakeliettoepassingen in de woning ook effectief asbesthoudend zijn (het kan ook gaan om de asbestvrije variant).</p> <p>Er werd geen monster genomen owv beschadiging aan een elektrisch gerelateerde toepassing, extra controle bij verwijdering van het verdacht materiaal.</p> |

- Zorg voor een veilig beheer. Vermijd het beschadigen van het asbestmateriaal. Controleer de toestand jaarlijks op wijzigingen.
- Voer bijkomende staalname(s) uit.

- Eenvoudige handelingen: mag via doe-het-zelf of door werknemer(s) met opleidingsattest eenvoudige handelingen  
Schakelaars, stopcontacten en andere gelijkaardige toepassingen kunnen eenvoudig losgeschroefd worden --> EH doe-het-zelf. Afgesloten of verzegelde kast --> EH opgeleid techniek personeel 8u basisopleiding asbest. Voor elektrische infrastructuur en uitrusting dient u vooraleer men deze toepassing gaat bevochtigen de elektriciteit af te sluiten (zoniet elektrocutie-/brandgevaar). standaard dragen van de nodige wegwerp beschermingsmiddelen FFP 3 masker , handschoenen en tyvec CAT III type 5-6 , afspoelbaar schoeisel Losschroeven en dubbel verpakken in plastic , sluit luchtdicht af en breng dit als hechtgebonden afval naar een plaatselijk containerpark. Voor hechtgebonden toepassingen: Bij verwijdering door doe-het-zelf moet men dit afval dubbel en luchtdicht verpakt aandienen bij het gemeentelijk recyclagepark. Men raadpleegt best op voorhand de voorwaarden van het recyclagepark.

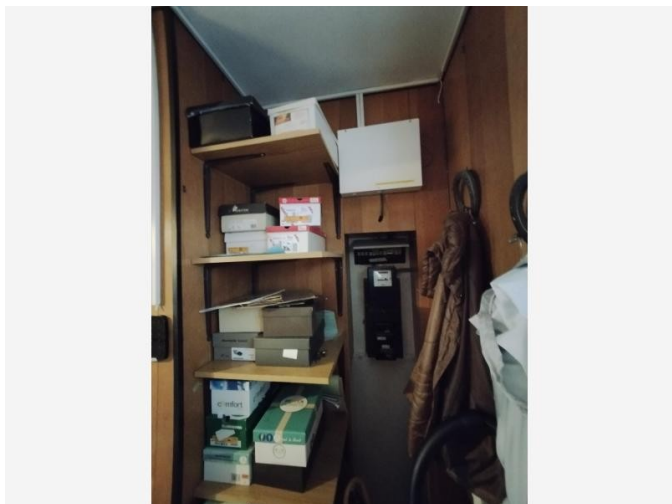
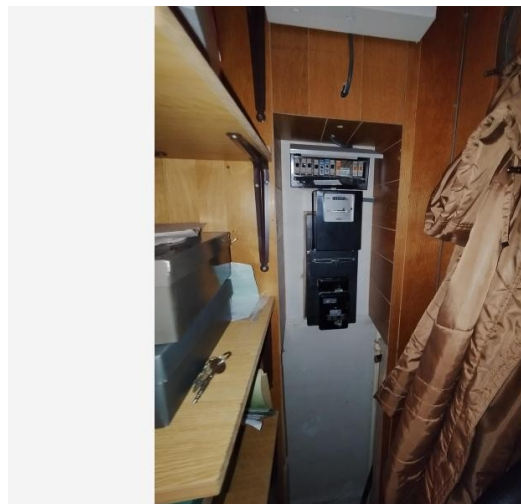
| Eindbeoordeling materiaalrisico | Laag materiaalrisico en/of verlaagde kans op vezelvrijgave |

| Asbestsoort (vezeltype) | Crocidoliet aanwezig |

| Beschrijving | Bakeliet Tellerkast. |
| Opmerking | Het is moeilijk te bepalen of de bakeliettoepassingen in de woning ook effectief asbesthoudend zijn (het kan ook gaan om de asbestvrije variant). Er werd geen monster genomen o.w.v. beschadiging aan een elektrisch gerelateerde toepassing, extra controle bij verwijdering van het verdacht materiaal. Vermoedelijk zal de toepassing verwijderd worden bij aanpassing van het elektriciteitsnetwerk. |

- Zorg voor een veilig beheer. Vermijd het beschadigen van het asbestmateriaal. Controleer de toestand jaarlijks op wijzigingen.
- Voer bijkomende staalname(s) uit.
- Een bijkomend onderzoek zou kunnen gebeuren na demontage van de toepassing, zodat dit op een veilige en verantwoorde manier kan gebeuren. Het bijkomend onderzoek kan bijdragen tot een betere inschatting van het risico en helpt om de (mogelijke) asbestafvalstroom te beperken.

- Eenvoudige handelingen: mag via doe-het-zelf of door werknemer(s) met opleidingsattest eenvoudige handelingen  
Mag niet door doe -het-zelf verwijderd worden

De toepassing dient verwijderd te worden door de netbeheerder, vermoedelijk word dit uitgevoerd wanneer de oude meterkast vervangen word door een digitale meter. Zie ook link Zie <https://ovam.vlaanderen.be/wie-mag-wat-verwijderen> <https://ovam.vlaanderen.be/voorzorgsmaatregelen->

De toepassing is eigendom van de nutsmaatschappij. Bij verwijdering /vervangen van het toestel is een bijkomende staalname aangewezen om de berking van afvalstromen te beheersen. Dit valt dan onder de verantwoordelijkheid van de netwerkbeheerder.

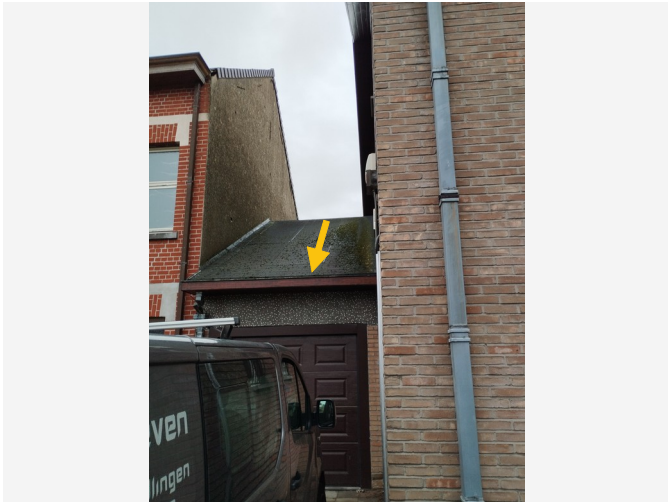
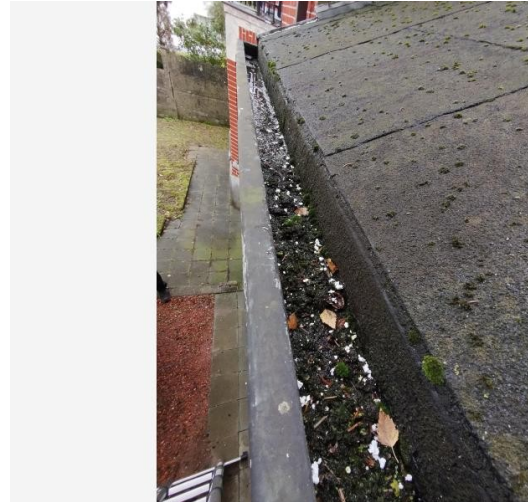
## Fiche 6: Dakgoot roofing (visueel vastgesteld - geen monstername)

| Identificatiemethode | <p>Vaststelling zonder monstername</p> <p>Motivatie: Groot risico op structurele gevolgschade (lekschade, werking installatie,...)</p> |
| Opmerking | <p>Volgens het inspectieprotocol is een monstername van roofing verplicht om dit te identificeren als niet-asbesthoudend. Er is een staal genomen van de roofing van hetzelfde type op het dak net boven de dakgoot. (positief op chrysotiel getest). De toepassing wordt in de databank als asbestverdacht beschouwd. Het is aangewezen om extra controle uit te voeren bij eventuele dakrenovatiewerken. De vermelde oppervlaktes, diktes en volumes betreffen een beredeneerde schatting. Er worden geen rechten verleend aan deze oppervlaktes/diktes/volumes.</p> |

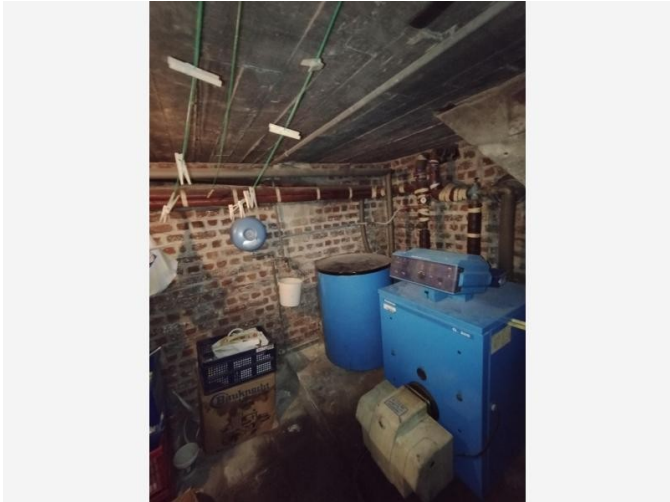
## Fiche 11: HVAC-installatie: staat niet vermeld in het IAD bronnenboek

| Identificatiemethode | Vaststelling & expertise (niet-asbestverdacht) |

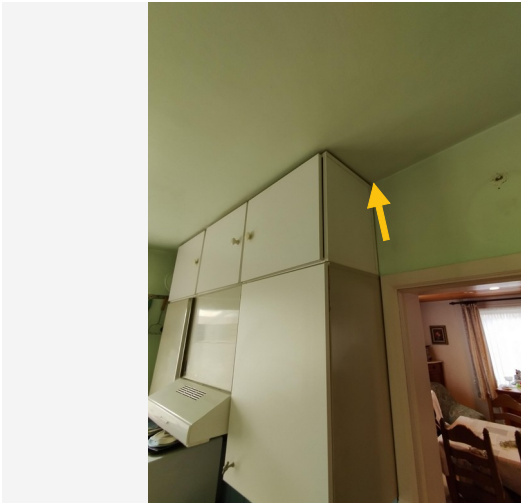
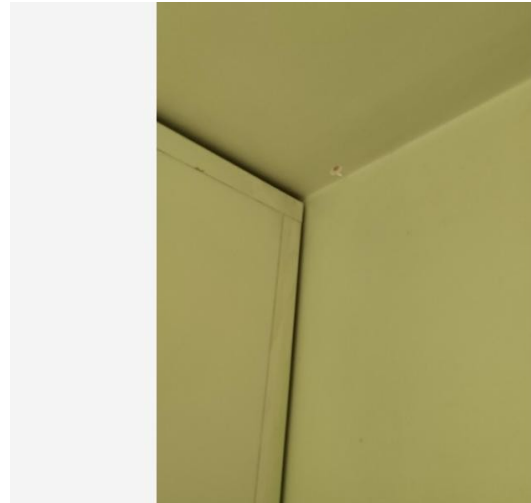
## Fiche 13: Plafondpleister

Geen asbest

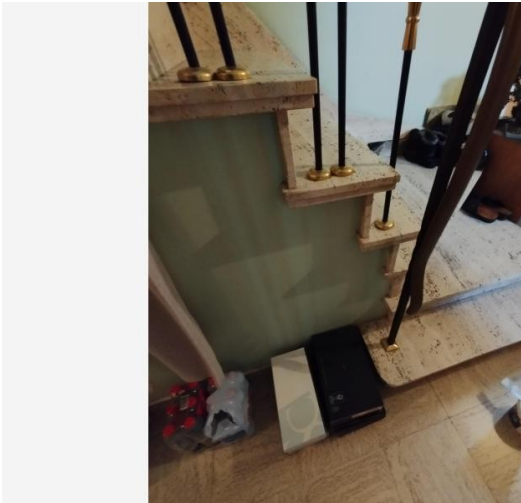
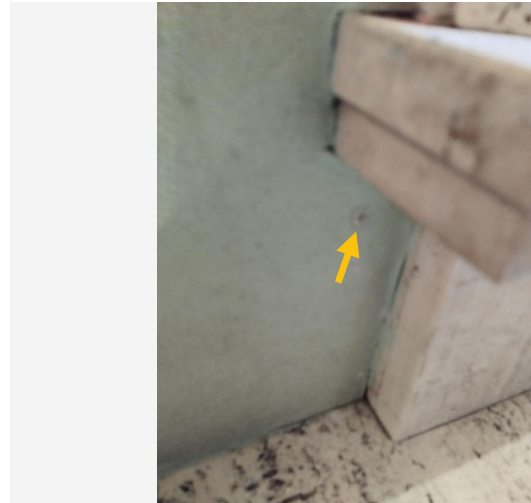
## Fiche 14: Muurpleister

Geen asbest

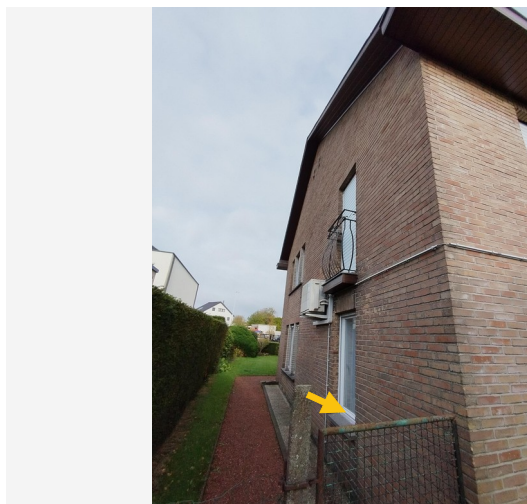
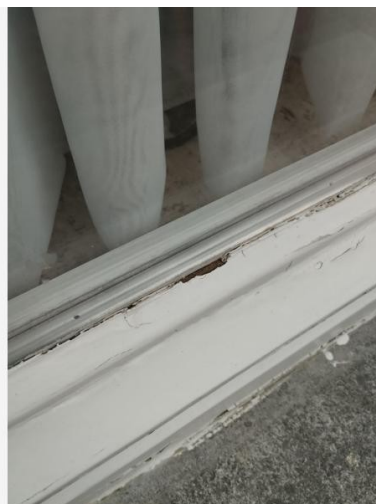
## Fiche 15: stopverf kozijn-raam buiten

Geen asbest
