# Asbestinventarisatetest

Stationsstraat 75A, 1770 Liedekerke

Attestnummer : 20251029-000590.000

Uitgegeven op : 29.10.2025

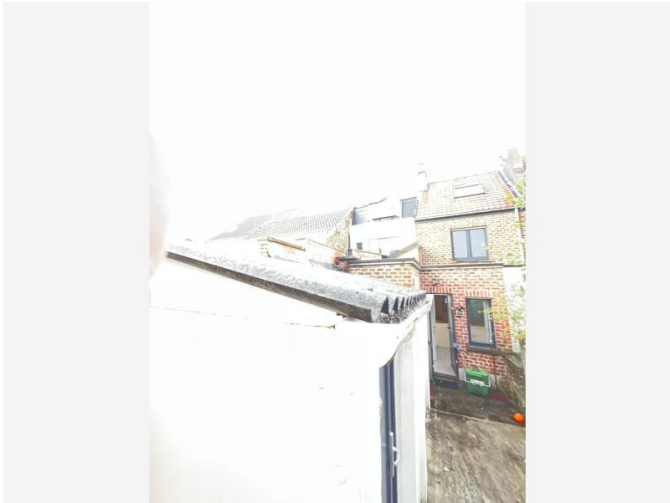
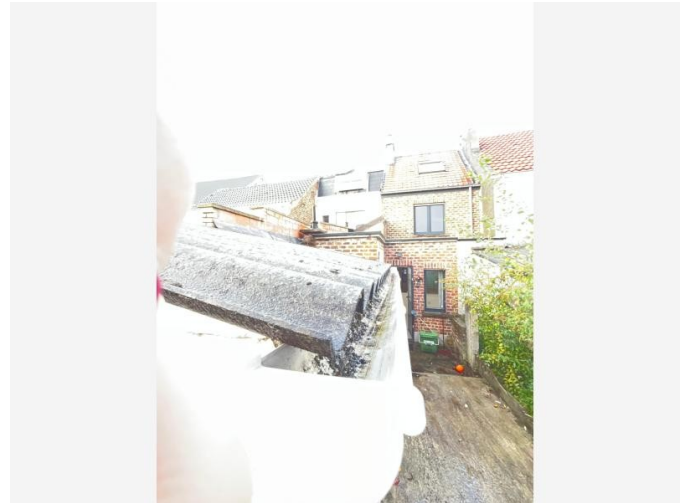
Het asbestmateriaal valt onder de mijlpaal van 2040.

**Dringend verwijderen**

| Beschrijving | Slib/sediment dakgoot |
| Type afvalstof | Betreft resten (contaminatie) van verwerking of beschadiging |
| Bron van de resten | golfplaten |
| Gebondenheid resten | Niet hecht |

- Verwijder het asbestafval.
- Voer bijkomende staalname(s) uit.

- Eenvoudige handelingen: mag via doe-het-zelf of door werknemer(s) met opleidingsattest eenvoudige handelingen  
Reinig de dakgoten om asbesthoudend sediment of slib te verwijderen.

Dit kan aanleiding geven tot blootstelling, gebruik standaard dragen van de nodige wegwerp beschermingsmiddelen FFP 3 masker , handschoenen en tyvec CAT III type 5-6

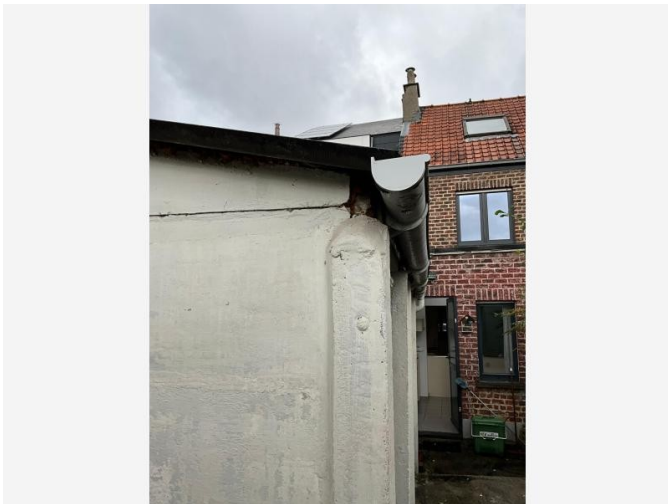
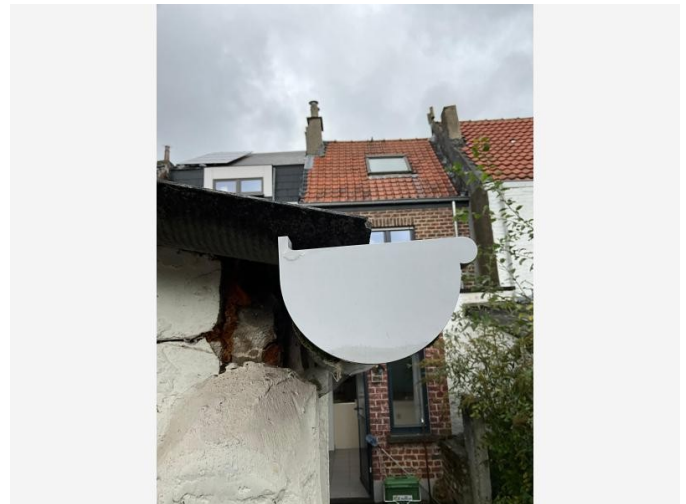
Het asbestmateriaal valt onder de mijlpaal van 2034.

Verwijderen

| Eindbeoordeling materiaalarisico | Verhoogd materiaalarisico en/of verhoogde kans op vezelvrijgave |

| Asbestsoort (vezeltype) | Alleen chrysotiel |
| Toestand van het materiaal | Matig beschadigd, matig verweerd |

| # | Type | Referentie | Resultaat |
|---|---|---|---|
| 2.1 | Puntmonster | 04 | Chrysotiel |

| Beschrijving | Golfplaten (met staalname) |
| Asbestmateriaal | Dak- en gevelbekleding - Golfplaat |

- Verwijder dit asbestmateriaal zo snel mogelijk. Volg de toestand goed op.
- Hemelwater dat afspoelt van asbestcement daken of gevels kan asbestdeeltjes bevatten. Gebruik het enkel voor gesloten circuits (bv. spoelen toiletten). Reinig na het vervangen van het dak of de gevel de dakgoten en regenwaterput of -ton om asbesthoudend sediment of slib te verwijderen

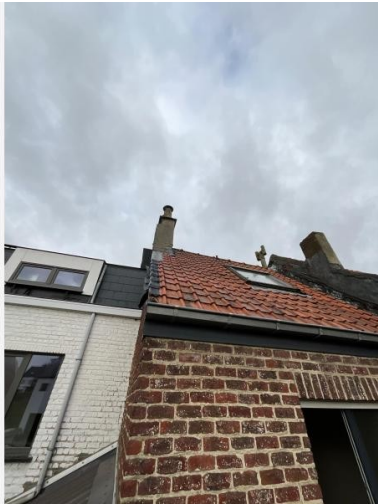
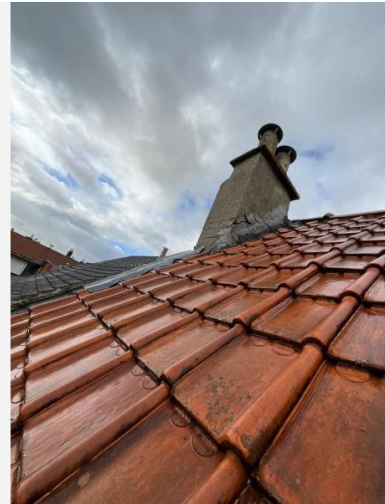
Het asbestmateriaal valt onder de mijlpaal van 2034.

Verwijderen

| Eindbeoordeling materiaalrisico | Verhoogd materiaalrisico en/of verhoogde kans op vezelvrijgave |

| Asbestsoort (vezeltype) | Crocidoliet aanwezig |
| Toestand van het materiaal | Licht beschadigd, licht verweerd. Intact calciumsilicaatmateriaal of categorie III 'gebondenheid' |

| Beschrijving | Schouwbus (visueel vastgesteld) |
| Asbestmateriaal | Rookgaskanaal |
| Opmerking | <p>Op de schouw zijn 2 schouwbuizen aanwezig.</p> <p>De vermelde oppervlaktes, diktes en volumes betreffen een beredeneerde schatting. Er worden geen rechten verleend aan deze oppervlaktes/diktes/volumes.</p> |

- Verwijder dit asbestmateriaal zo snel mogelijk. Volg de toestand goed op.
- Voer bijkomende staalname(s) uit.

- Eenvoudige handelingen: mag via doe-het-zelf of door werknemer(s) met opleidingsattest eenvoudige handelingen  
EH via doe-het zelf De buis kan voorzichtig losgebeiteld worden , extra bevochtigen om stof te voorkomen  
Standaard dragen van de nodige wegwerp beschermingsmiddelen FFP 3 masker , handschoenen en tyvec CAT III type 5-6 , afwasbaar schoeisel Bij de gemeente/containerpark afsluitzakken halen om dubbel in te pakken , sluit luchtdicht af en breng naar het plaatselijk containerpark als hechtgebonden asbestafval. Voor hechtgebonden toepassingen: Bij verwijdering door doe-het-zelf moet men dit afval dubbel en luchtdicht verpakt aandielen bij het gemeentelijk recyclagepark. Men raadpleegt best op voorhand de voorwaarden van het recyclagepark. Zie ook link Zie <https://ovam.vlaanderen.be/wie-mag-wat-verwijderen>  
<https://ovam.vlaanderen.be/voorzorgsmaatregelen-bij-asbestverwijdering>

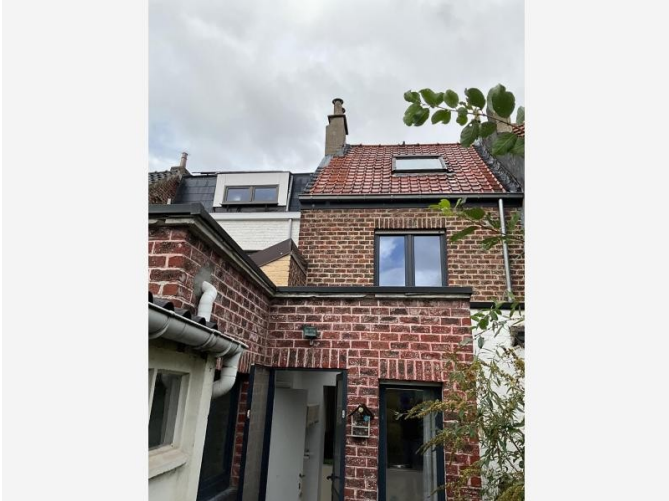
Situeringsfoto

**Reden:** Het te onderzoeken materiaal situeert zich hoger dan 3,50 m te rekenen vanaf een veilige ondergrond

**Uitleg van de asbestdeskundige:** Bij werken (dak of reiniging schouw) kan een stelling geplaatst worden , het is niet duidelijk of er asbestverdachte materialen aanwezig zijn in en rond de schouw.

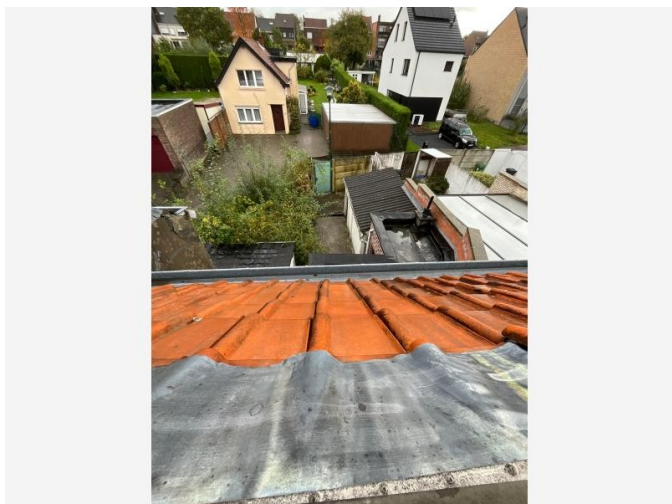
De dakgoot werd gecontroleerd, het materiaal is niet asbest-verdacht (zink).

Het is niet duidelijk of er asbestverdachte onderlagen aanwezig zijn. Extra controle/staalname aangewezen bij renovatiewerken.

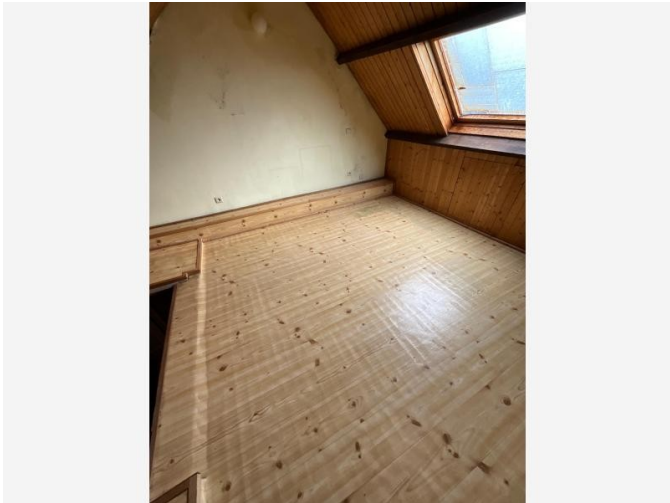
Volgens expertise kunnen we deze vinyl als niet asbest verdacht beschouwen (soepel en flexibel van structuur.) (onderkant met jute/koord) Het is niet gekend wat eronder bevindt extra controle aangewezen bij vloer werken.

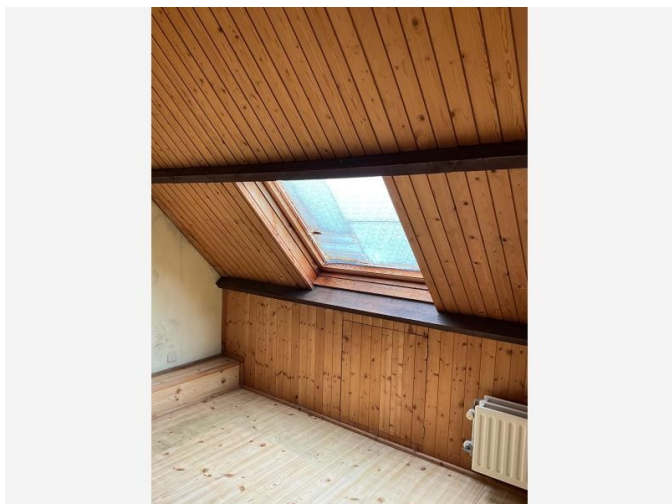
De binnenwanden op het gelijkvloers en op de kamers boven zijn afgewerkt met valse wanden (vermoedelijk uit gipskarton). De wanden van de zolder zijn afgewerkt met houten latten. Het is niet duidelijk of er pleisterwerk of asbest toepassingen aanwezig zijn achter/op deze valse wanden, het is aangewezen om bijkomend onderzoek uit te voeren bij werken.

Zonder destructieve handeling is het niet mogelijk om na te gaan of er asbesthoudende materialen aanwezig zijn achter de wand afwerking. Als bij sloop of renovatie blijkt dat er achter deze wanden nog pleisterwerk of asbest verdachte toepassingen aanwezig zijn, moet dit bemonsterd worden.

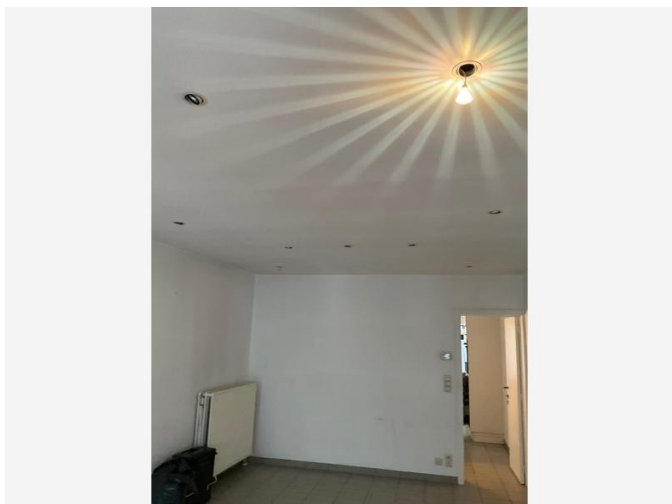
Alle plafonds op het gelijkvloers zijn afgewerkt met valse plafonds in plaatmateriaal (vermoedelijk gipskarton). De plafonds van de slaapkamers zijn afgewerkt met houten latten. Het is niet duidelijk of er pleisterwerk of ander verdacht asbestmateriaal aanwezig is achter / op deze valse plafonds, het is aangewezen om bijkomend onderzoek uit te voeren bij werken. Zonder destructieve handeling is het niet mogelijk om na te gaan of er asbesthoudende materialen aanwezig zijn achter de plafond afwerking. Als bij sloop of renovatie blijkt dat er achter deze plafonds nog pleisterwerk of asbest verdachte toepassingen aanwezig zijn, moet dit bemonsterd worden.

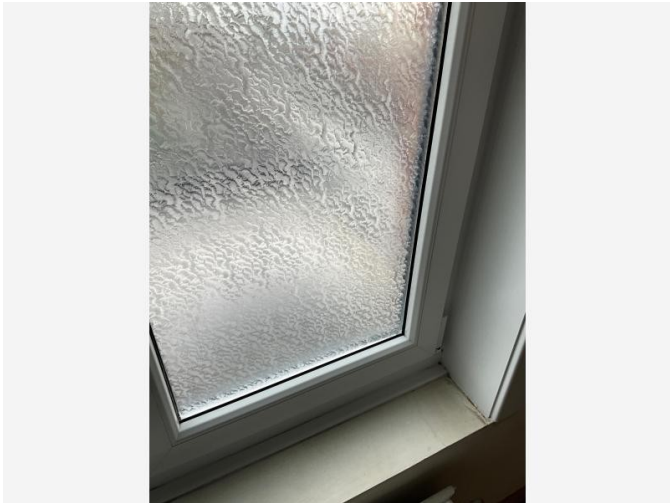
De gebruikte siliconen kit is niet asbestverdacht

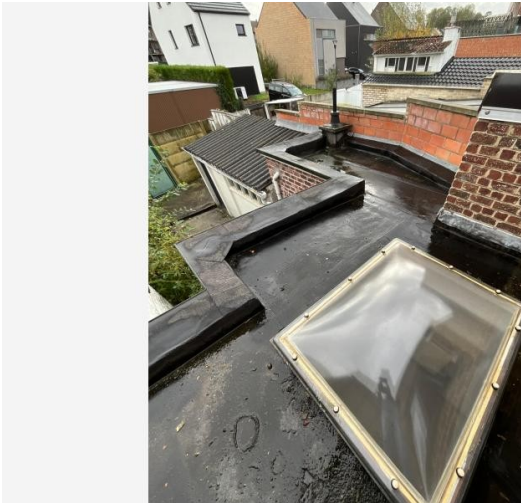
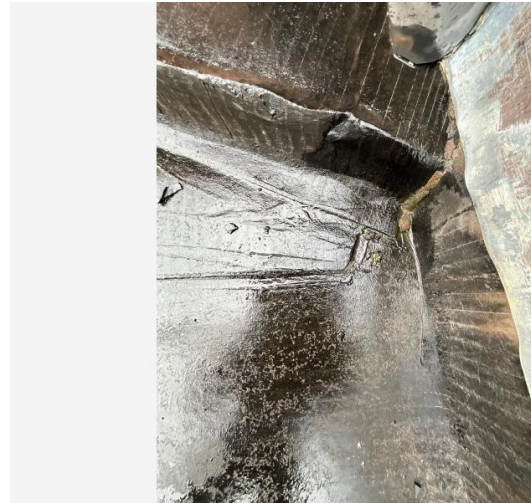
## Fiche 10: Roofing (met staalname)

Geen asbest

| # | Type | Referentie | Resultaat |
|---|---|---|---|
| 10.1 | Puntmonster | 03 | Geen asbest |

| Opmerking | <p>Er werd een staal genomen aan een uitstekend stuk roofing waardoor de waterdichtheid niet in het gedrang komt .</p> <p>Er kan niet uitgesloten worden dat er onderlagen aanwezig zijn ( bij dakwerken extra controle aangewezen)</p> <p>De vermelde oppervlaktes, diktes en volumes betreffen een beredeneerde schatting. Er worden geen rechten verleend aan deze oppervlaktes/diktes/volumes.</p> |

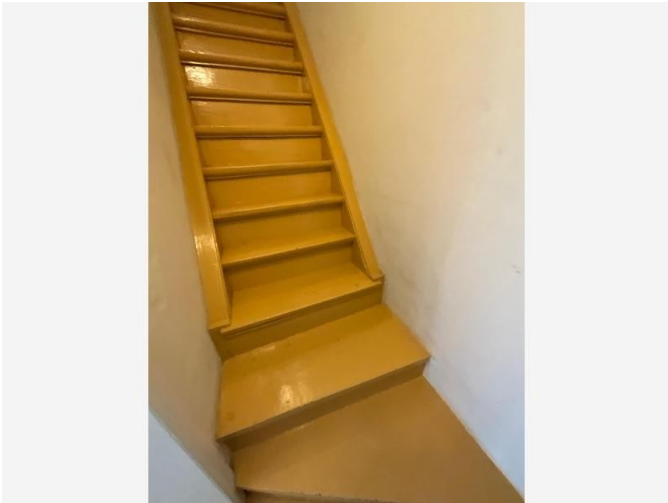
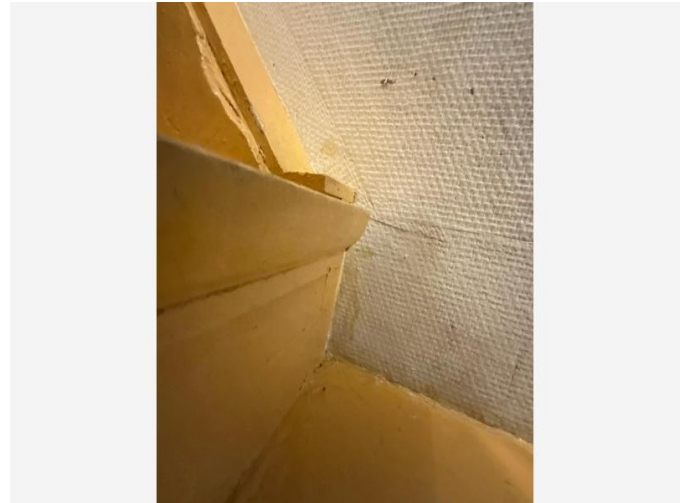
Geen asbest

| # | Type | Referentie | Resultaat |
|---|---|---|---|
| 11.1 | Mengmonster | 01 | Geen asbest |

| Opmerking | <p>Volgens het inspectieprotocol is een monstername van het pleisterwerk verplicht om dit te identificeren als niet-asbesthoudend.</p> <p>Locatie staalnames: trappenhal beneden, nachthal, trappenhal om naar zolder te gaan, slaapkamer aan straatkant.</p> <p>De vermelde oppervlaktes en volumes betreffen een beredeneerde schatting. Er worden geen rechten verleend aan deze oppervlaktes/volumes. De dikte is een schatting die voorkomt uit de monsterplaatsen en is daarom niet altijd representatief.</p> <p>Er bevinden zich enkele valse wanden. Het is niet duidelijk of er pleisterwerk of asbest toepassingen aanwezig zijn achter/op deze valse wanden, het is aangewezen om bijkomend onderzoek uit te voeren bij werken.</p> |

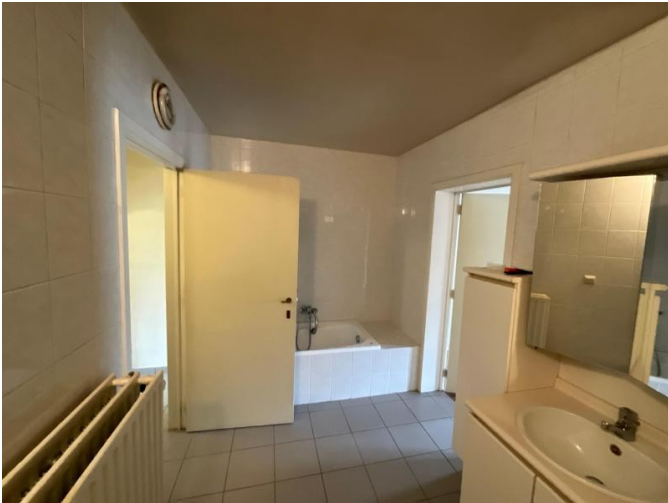
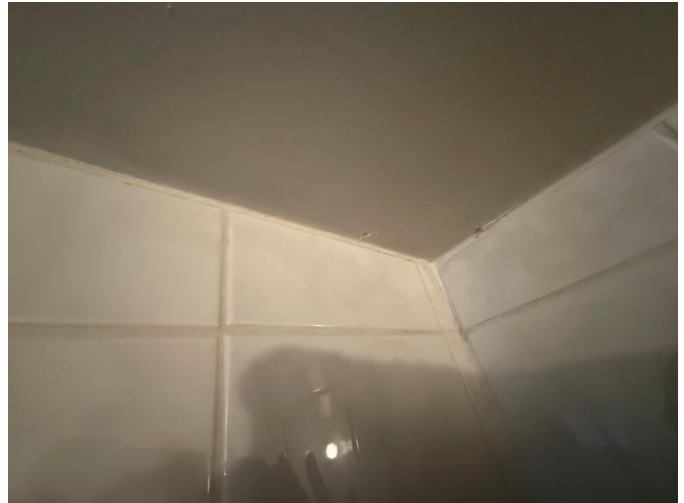
## Fiche 12: Plafondpleister

Geen asbest
