# Asbestinventarisatetest

Poel 28, 9450 Haaltert

Attestnummer : 20251027-000303.000

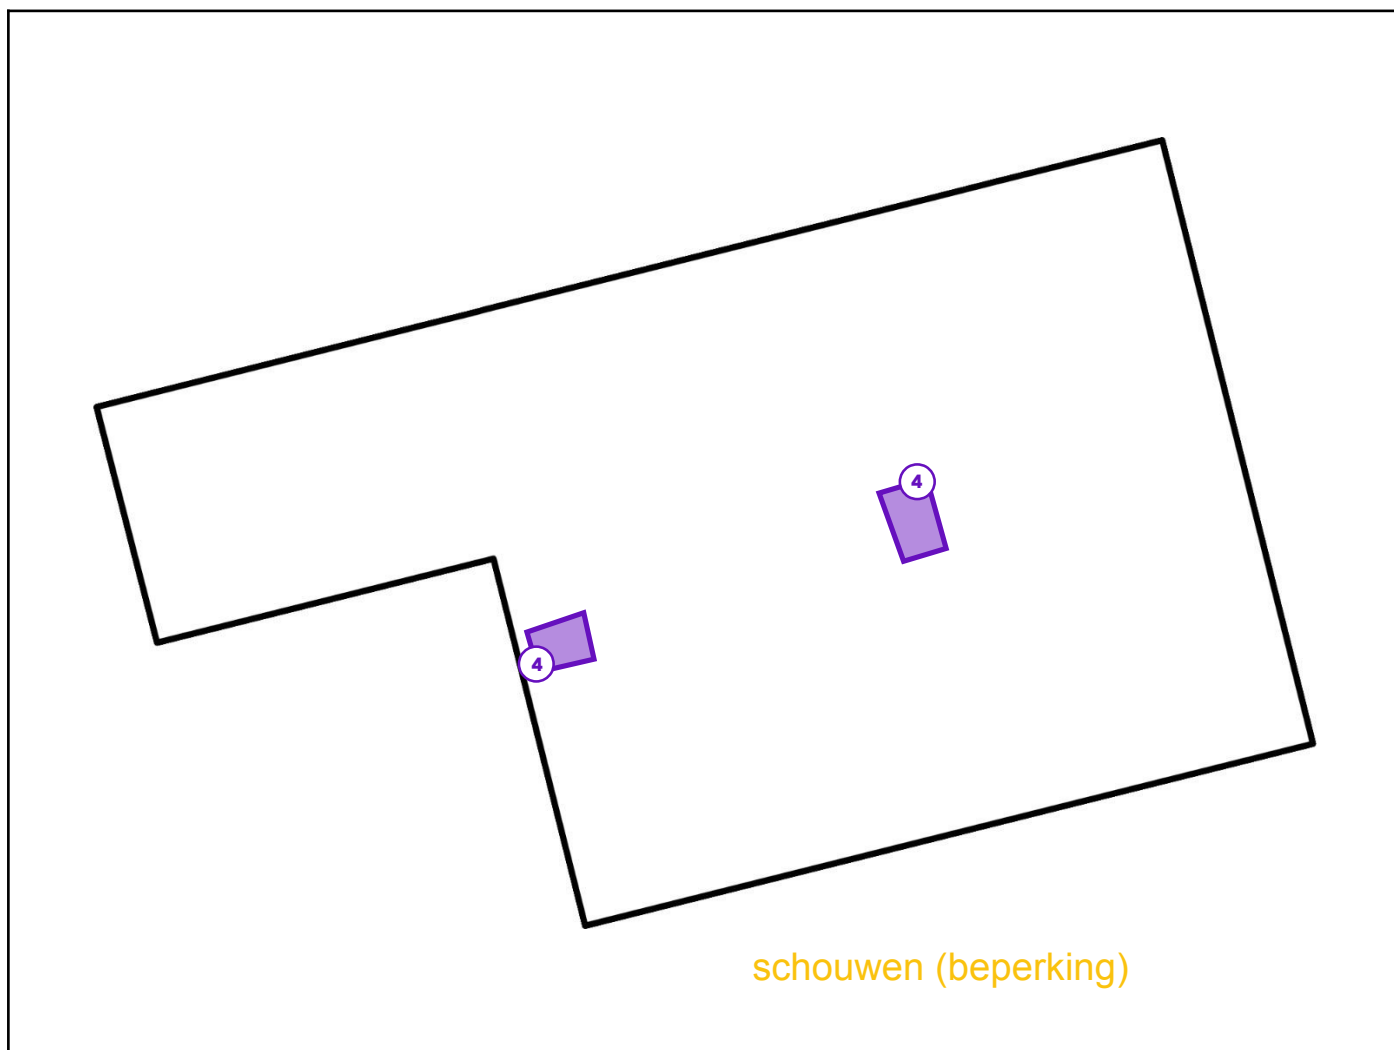
## Plan 1.6: Woning plan

| Beschrijving | Type | Actie |
|---|---|---|
| 4. Schouw op het dak | Beperking | - |

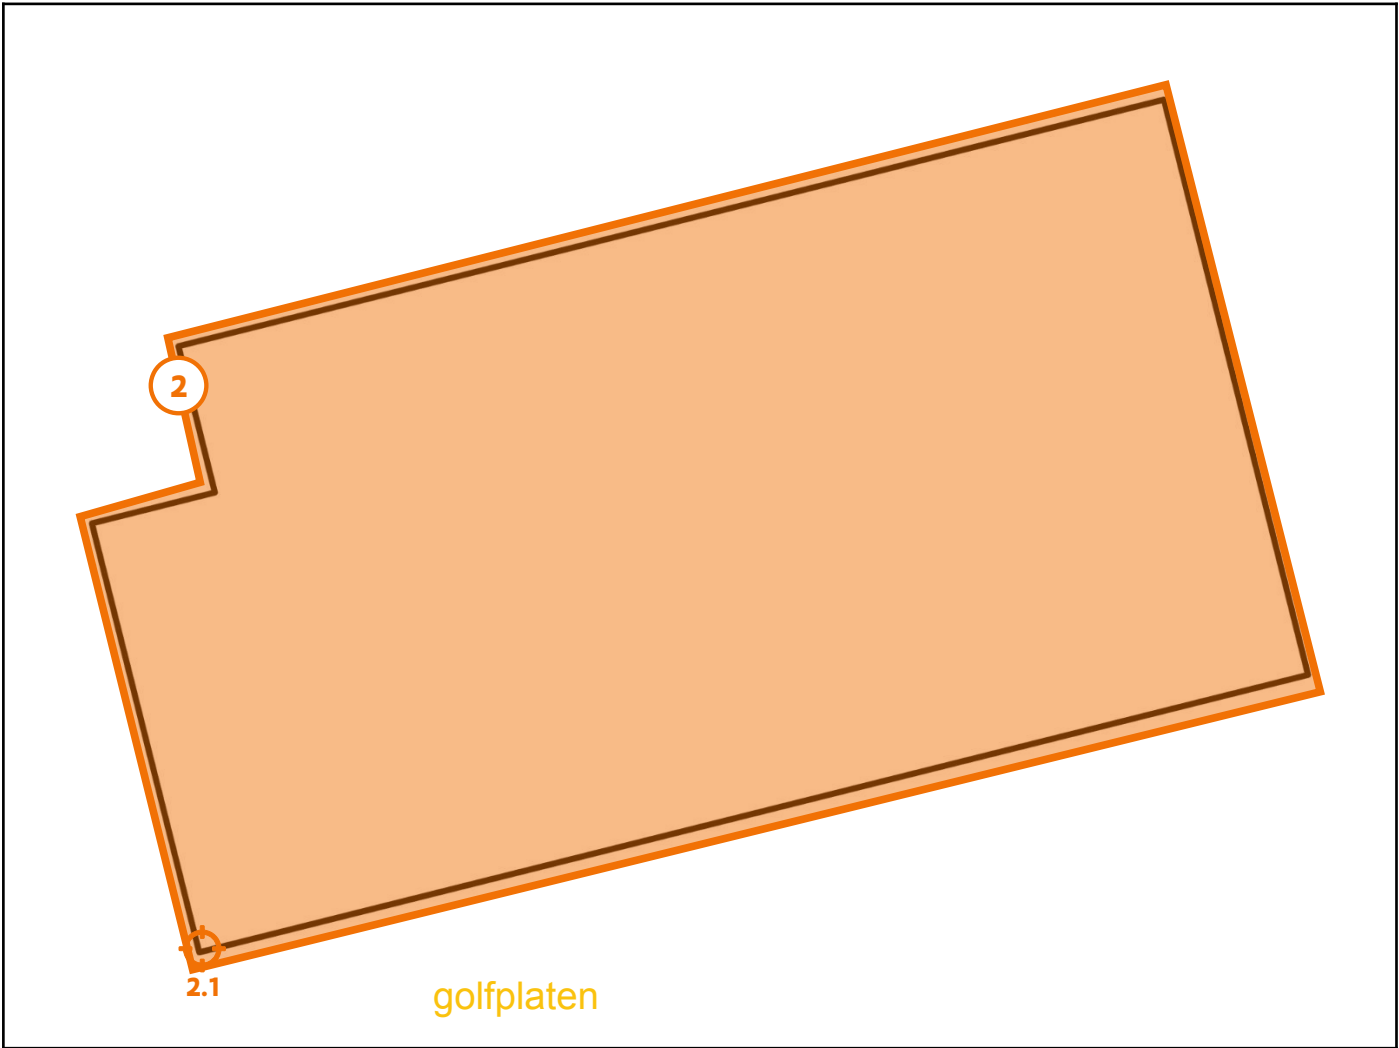
## Plan 2.2: Garage plan

| Beschrijving | Type | Actie |
|---|---|---|
| 2. Golfplaten (met staalname) | Asbestmateriaal | <div>Verwijderen</div> |

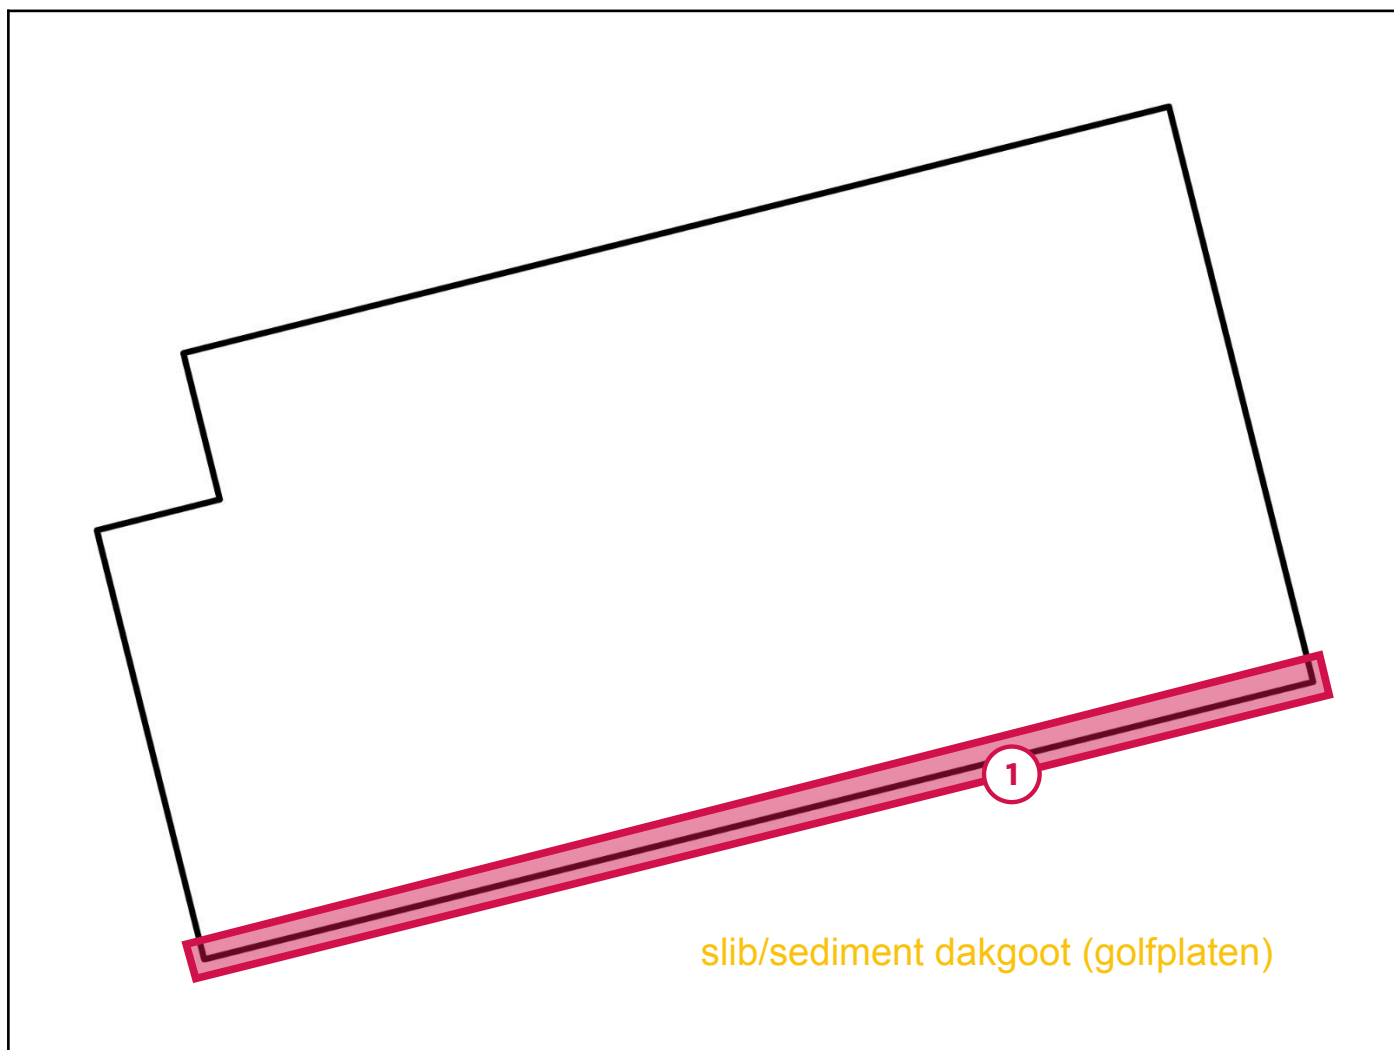
## Plan 2.3: Garage plan

| Beschrijving | Type | Actie |
|---|---|---|
| 1. Slib/sediment dakgoot | Asbestmateriaal | Dringend verwijderen |

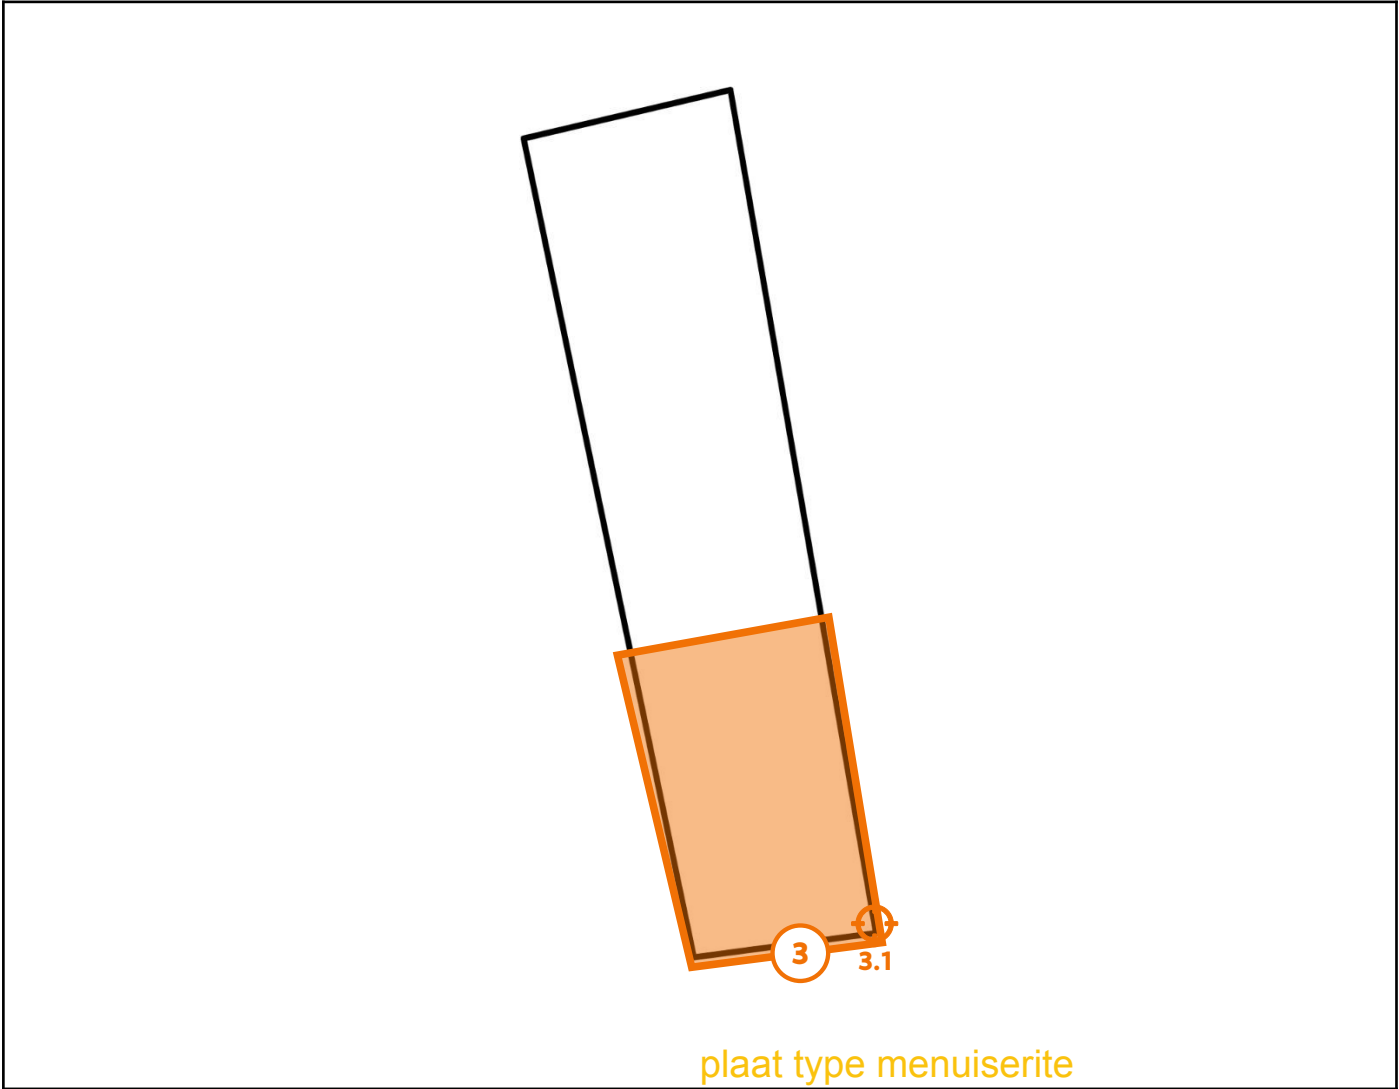
# Plan 3.1: Toegangsconstructie plan

| Beschrijving | Type | Actie |
|---|---|---|
| 3. Plaat type menuiserite (toegangsconstructie) | Asbestmateriaal | Verwijderen |

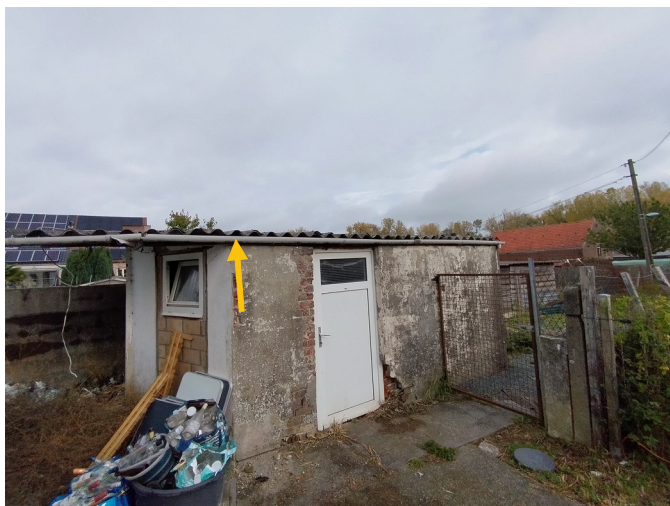
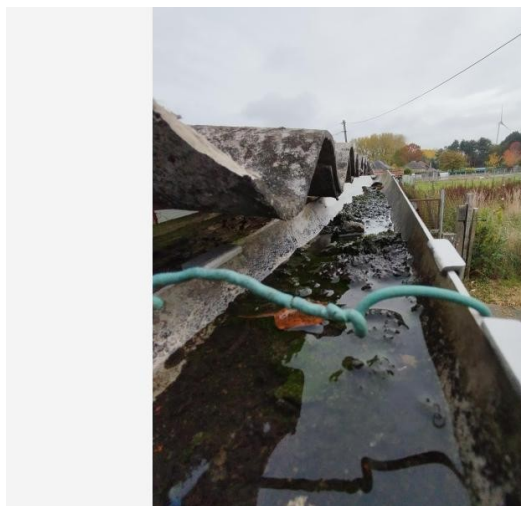
## Conclusie

Het asbestmateriaal valt onder de mijlpaal van 2040.

**Dringend verwijderen**

| Beschrijving | Slib/sediment dakgoot |
| Type afvalstof | Betreft resten (contaminatie) van verwerking of beschadiging |
| Bron van de resten | golfplaten |
| Gebondenheid resten | Niet hecht |
| Hoeveelheid (gewicht - aantal) | <ul style="list-style-type: none"><li>• 5,00 kg - 1 stuk</li></ul> |

- Verwijder het asbestafval.
- Voer bijkomende staalname(s) uit.

- Eenvoudige handelingen: mag via doe-het-zelf of door werknemer(s) met opleidingsattest eenvoudige handelingen  
Reinig de dakgoten om asbesthoudend sediment of slib te verwijderen.

Voor verwijdering het slib extra bevochtigen of fixeren om stof te voorkomen , niet breken om stof te beperken .

Schep het mos in dubbel plastic zak , sluit dit luchtdicht af , en breng dit naar een plaatselijk containerpark.

Reinig de dakgoot en het gebruikt materiaal met overvloedig water.

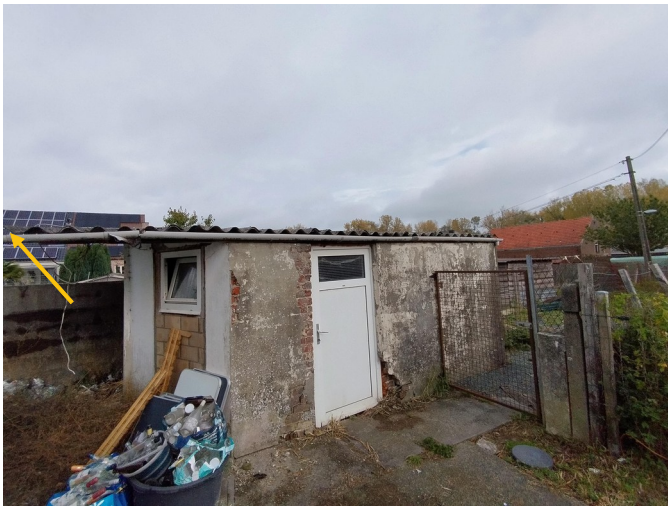
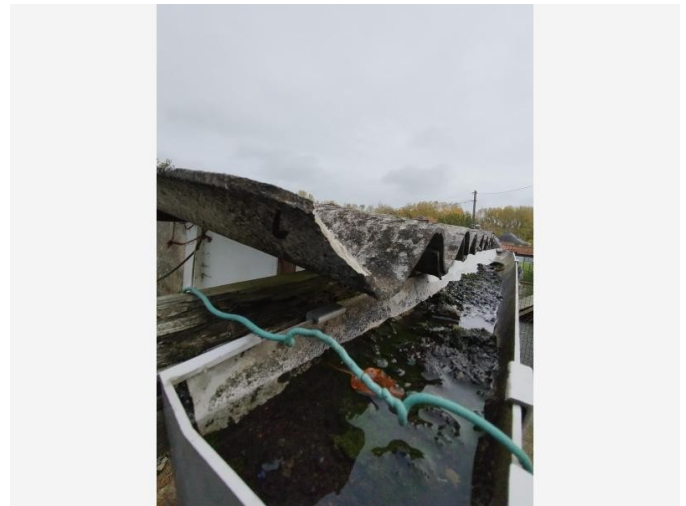
Het asbestmateriaal valt onder de mijlpaal van 2034.

Verwijderen

| Eindbeoordeling materiaalarisico | Verhoogd materiaalarisico en/of verhoogde kans op vezelvrijgave |

| Asbestsoort (vezeltype) | Alleen chrysotiel |
| Toestand van het materiaal | Matig beschadigd, matig verweerd |

| # | Type | Referentie | Resultaat |
|---|---|---|---|
| 2.1 | Puntmonster | 003 | Chrysotiel |

| Beschrijving | Golfplaten (met staalname) |
| Asbestmateriaal | Dak- en gevelbekleding - Golfplaat |
| Totale oppervlakte | 24,00 m <sup>2</sup> |

- Verwijder dit asbestmateriaal zo snel mogelijk. Volg de toestand goed op.
- Hemelwater dat afspoelt van asbestcement daken of gevels kan asbestdeeltjes bevatten. Gebruik het enkel voor gesloten circuits (bv. spoelen toiletten). Reinig na het vervangen van het dak of de gevel de dakgoten en regenwaterput of -ton om asbesthoudend sediment of slib te verwijderen

- Eenvoudige handelingen: mag via doe-het-zelf of door werknemer(s) met opleidingsattest eenvoudige handelingen  
EH via doe-het zelf Standaard dragen van de nodige wegwerp beschermingsmiddelen FFP 3 masker , handschoenen en tyvec CAT III type 5-6 , afwasbaar schoeisel Indien mogelijk de ondervloer afdekken , golfplaten voorzichtig verwijderen, extra fixeren, niet breken , niet gooien, onmiddellijk dubbel verpakken , luchtdicht afsluiten of voorzichtig in container met asbest bag plaatsen. Voldoende benevelen/bevochtigen tijdens de duur van de werken. Indien golfplaten in slechte staat zijn en kans bestaat op breken : Eenvoudige handeling opgeleid personeel , alle werknemer(s) moeten wel beschikken over een opleidingsattest eenvoudige handelingen 8u Voor hechtgebonden toepassingen: Bij verwijdering door doe-het-zelf moet men dit afval dubbel en luchtdicht verpakt aandienen bij het gemeentelijk recyclagepark. Men raadpleegt best op voorhand de voorwaarden van het recyclagepark. Zie ook link Zie <https://ovam.vlaanderen.be/wie-mag-wat->

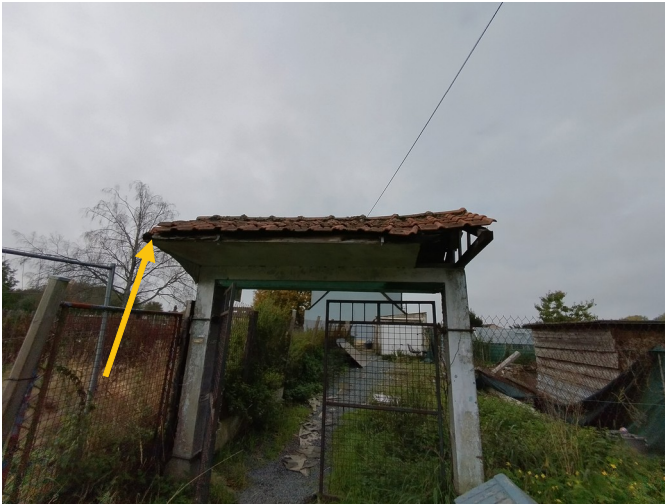
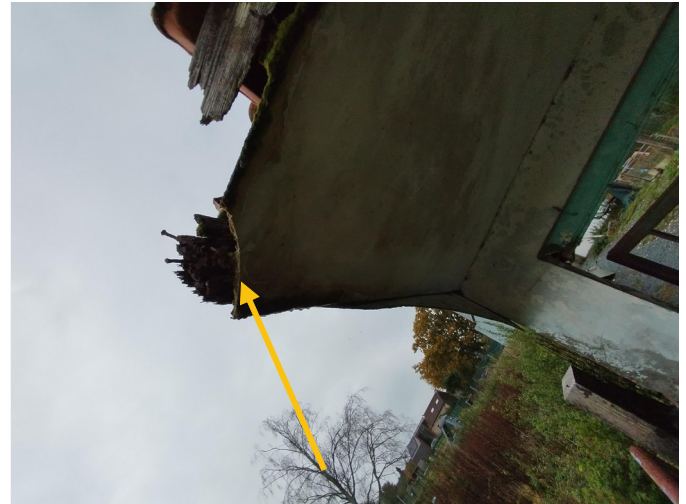
Het asbestmateriaal valt onder de mijlpaal van 2040.

Verwijderen

| Eindbeoordeling materiaalrisico | Verhoogd materiaalrisico en/of verhoogde kans op vezelvrijgave |

| Asbestsoort (vezeltype) | Alleen chrysotiel |
| Toestand van het materiaal | Matig beschadigd, matig verweerd |

| # | Type | Referentie | Resultaat |
|---|---|---|---|
| 3.1 | Puntmonster | 005 | Chrysotiel |

| Beschrijving | Plaat type menuiserie (toegangsconstructie) |
| Asbestmateriaal | Plaat, paneel, tablet - Type Menuiserie |
| Hoeveelheid (oppervlakte - dikte - aantal) | • 2,50 m <sup>2</sup> - 1,00 cm - 1 stuk |

- Zorg voor een veilig beheer. Vermijd het beschadigen van het asbestmateriaal. Controleer de toestand jaarlijks op wijzigingen.

- Eenvoudige handelingen: mag via doe-het-zelf of door werknemer(s) met opleidingsattest eenvoudige handelingen  
De plaat is eenvoudig te verwijderen, niet breken. Dit kan via doe-het-zelf of door werknemer(s) met opleidingsattest eenvoudige handelingen.

Fixeer het plaatmateriaal, de asbesthoudende plaat in zijn geheel verwijderen. Niet gooien, niet breken. Verwijder onder verneveling of tussentijds voldoende bevochtigen tijdens de volledige duur van de werken.

Reinig nadien de draagstructuur met vochtige doeken (+stofzuiger met absoluut filter kan niet gehoord worden dus voor een particulier niet mogelijk). Alle werknemer(s) moeten wel beschikken over een opleidingsattest eenvoudige handelingen 8u.

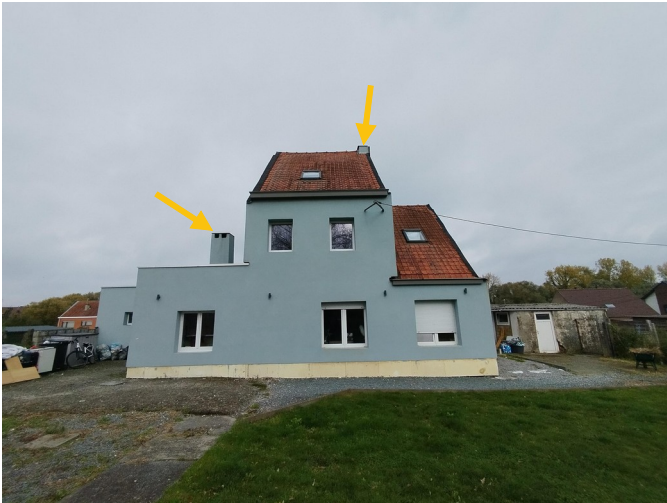
### Tijdelijke beperking

**Reden:** Het te onderzoeken materiaal situeert zich hoger dan 3,50 m te rekenen vanaf een veilige ondergrond
