# Asbestinventarisatetest

Prof. Van Vaerenberghstr 77, 9400 Ninove

Attestnummer : 20251105-000212.000

**Niet-asbestveilig**

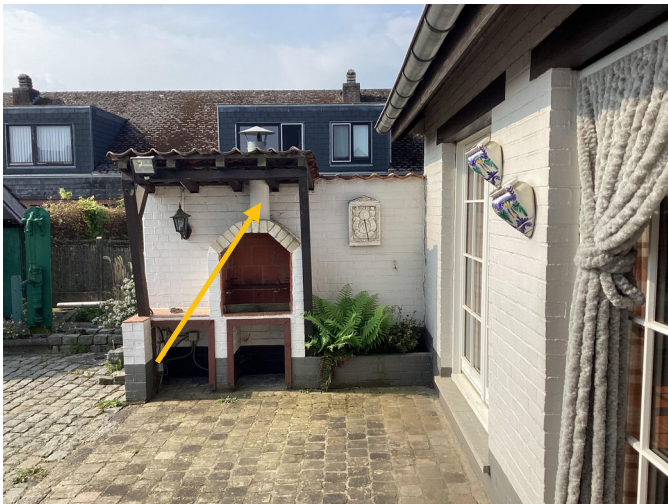
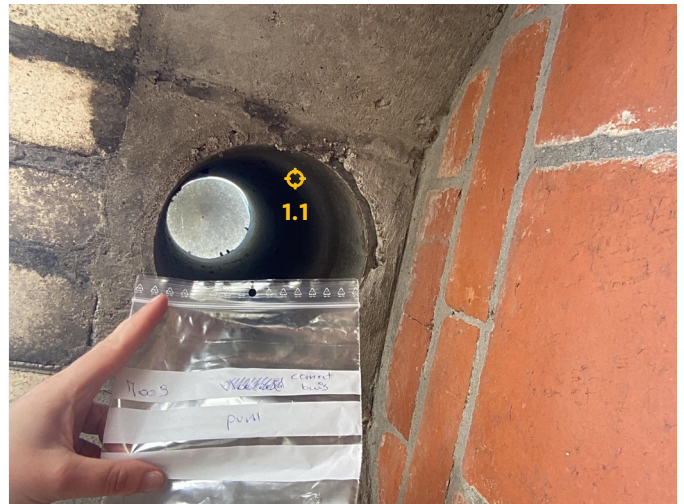
Het asbestmateriaal valt onder de mijlpaal van 2040.

| Eindbeoordeling materiaalrisico | Verhoogd materiaalrisico en/of verhoogde kans op vezelvrijgave |

| Toestand van het materiaal | Matig beschadigd, matig verweerd |

| # | Type | Referentie | Resultaat |
|---|---|---|---|
| 1.1 | Puntmonster | M009 | Chrysotiel |

| Beschrijving | Schouwbus (in cement) |

Verwijderen

- Zorg voor een veilig beheer. Vermijd het beschadigen van het asbestmateriaal. Controleer de toestand jaarlijks op wijzigingen.

- Eenvoudige handelingen: mag via doe-het-zelf of door werknemer(s) met opleidingsattest eenvoudige handelingen  
Deze hechtgebonden toepassing mag je via deze methode verwijderen. Bijkomende info (oa voorzorgsmaatregelen) kan je terugvinden achteraan dit attest onder de rubriek toelichting.

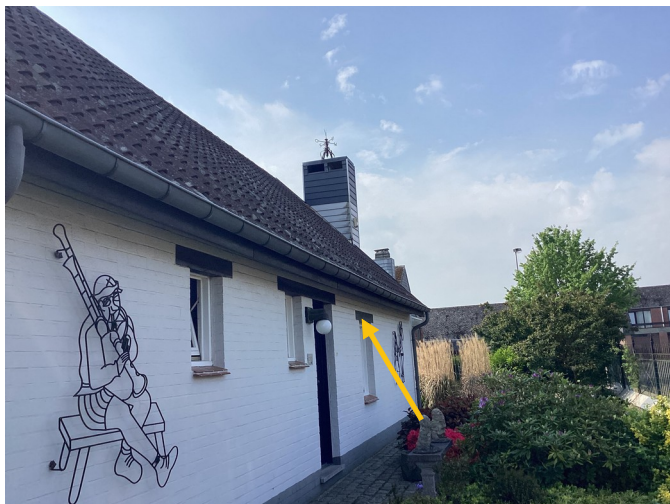
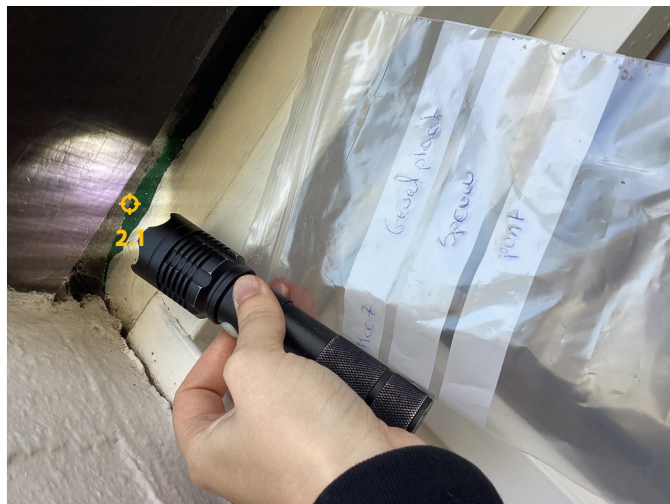
| Eindbeoordeling materiaalarisico | Laag materiaalarisico en/of verlaagde kans op vezelvrijgave |

| Toestand van het materiaal | Licht beschadigd, licht verweerd. Intact calciumsilicaatmateriaal of categorie III 'gebondenheid' |

| # | Type | Referentie | Resultaat |
|---|---|---|---|
| 2.1 | Puntmonster | M07 | Chrysotiel |

| Beschrijving | cementplaat achter spouw gevel |

Zorgvuldig beheren

- Zorg voor een veilig beheer. Vermijd het beschadigen van het asbestmateriaal. Controleer de toestand jaarlijks op wijzigingen.
- Zorg voor een veilig beheer en verwijder dit asbestmateriaal wanneer het bij werken eenvoudig bereikbaar wordt. Controleer de toestand jaarlijks op wijzigingen.

- Eenvoudige handelingen: mag via doe-het-zelf of door werknemer(s) met opleidingsattest eenvoudige handelingen  
Deze hechtgebonden toepassing mag je via deze methode verwijderen. Bijkomende info (oa voorzorgsmaatregelen) kan je terugvinden achteraan dit attest onder de rubriek toelichting.

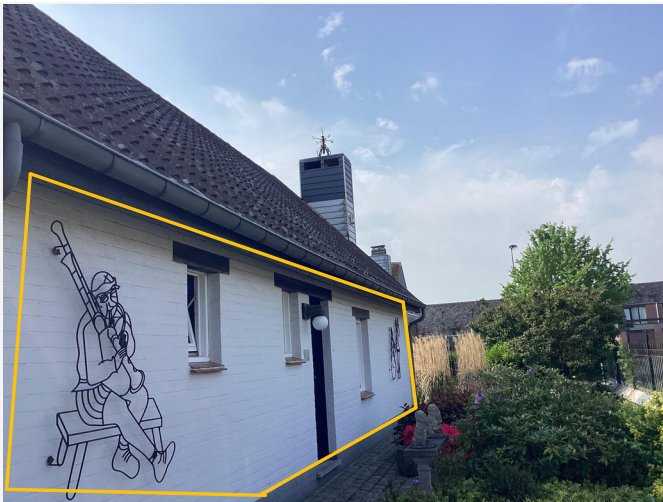
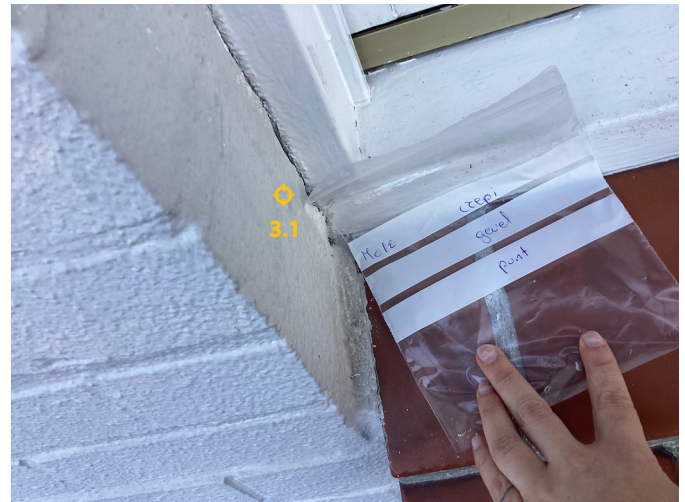
| Eindbeoordeling materiaalarisico | Laag materiaalarisico en/of verlaagde kans op vezelvrijgave |

| Toestand van het materiaal | Licht beschadigd, licht verweerd. Intact calciumsilicaatmateriaal of categorie III 'gebondenheid' |

| # | Type | Referentie | Resultaat |
|---|---|---|---|
| 3.1 | Puntmonster | M012 | Chrysotiel |

| Beschrijving | crepi buitengevel |

Zorgvuldig beheren

- Zorg voor een veilig beheer. Vermijd het beschadigen van het asbestmateriaal. Controleer de toestand jaarlijks op wijzigingen.
- Hemelwater dat afspoelt van asbestcement daken of gevels kan asbestdeeltjes bevatten. Gebruik het enkel voor gesloten circuits (bv. spoelen toiletten). Reinig na het vervangen van het dak of de gevel de dakgoten en regenwaterput of -ton om asbesthoudend sediment of slib te verwijderen

- Hermetische zone (erkend asbestverwijderaar)  
Deze toepassing moet je via deze methode laten verwijderen

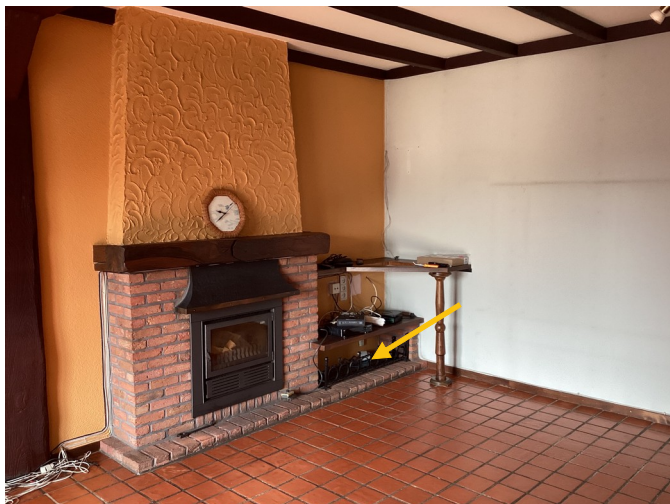
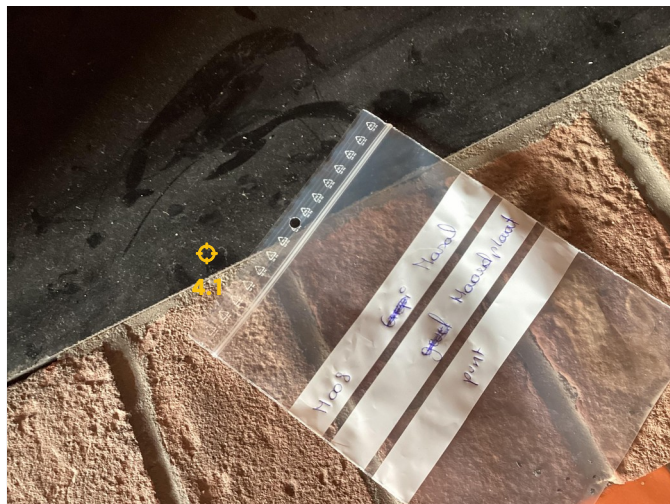
| Eindbeoordeling materiaalrisico | Zeer laag materiaalrisico en/of zeer lage kans op vezelvrijgave |

| Toestand van het materiaal | Onbeschadigd, niet verweerd |

| # | Type | Referentie | Resultaat |
|---|---|---|---|
| 4.1 | Puntmonster | M008 | Chrysotiel |

| Beschrijving | Plaat openhaard |
| Opmerking | Plaat voor opslag hout aan openhaard |

Zorgvuldig beheren

- Zorg voor een veilig beheer. Vermijd het beschadigen van het asbestmateriaal. Controleer de toestand jaarlijks op wijzigingen.

- Eenvoudige handelingen: mag via doe-het-zelf of door werknemer(s) met opleidingsattest eenvoudige handelingen  
Deze hechtgebonden toepassing mag je via deze methode verwijderen. Bijkomende info (oa voorzorgsmaatregelen) kan je terugvinden achteraan dit attest onder de rubriek toelichting.

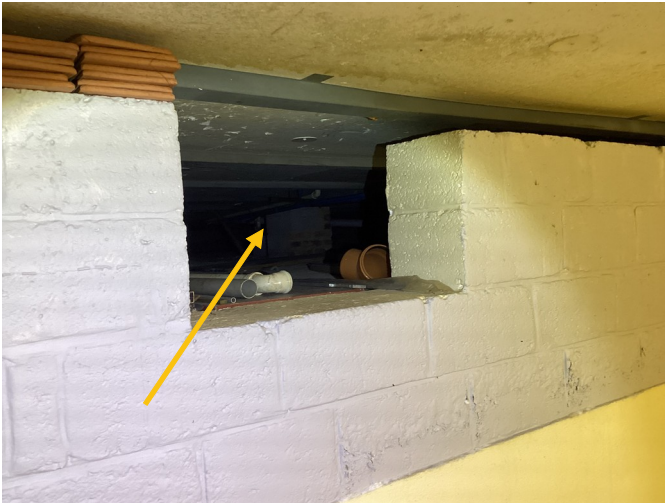
**Reden:** Kruipkelder <1,5m

**Uitleg van de asbestdeskundige:** Kelder lager dan 1,5m

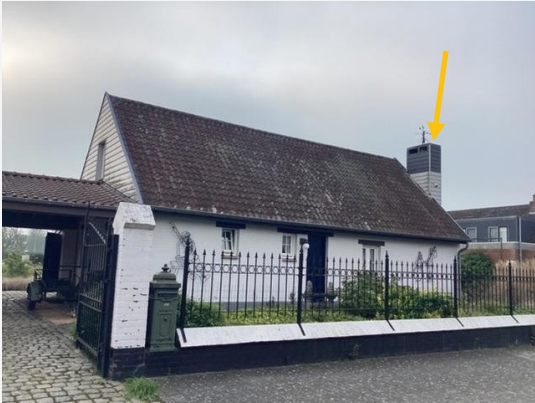
**Reden:** Het te onderzoeken materiaal situeert zich hoger dan 3,50 m te rekenen vanaf een veilige ondergrond

**Uitleg van de asbestdeskundige:** Bij werken (dak of reiniging schouw) kan een stelling geplaatst worden, het is niet duidelijk of er asbestverdachte materialen aanwezig zijn in/rond de schouw.

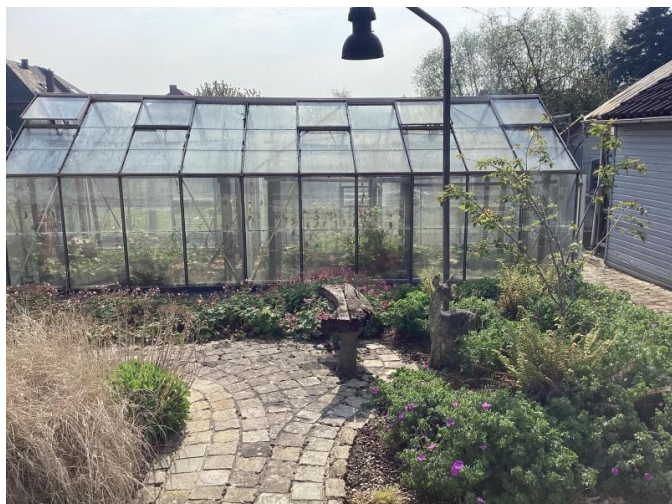
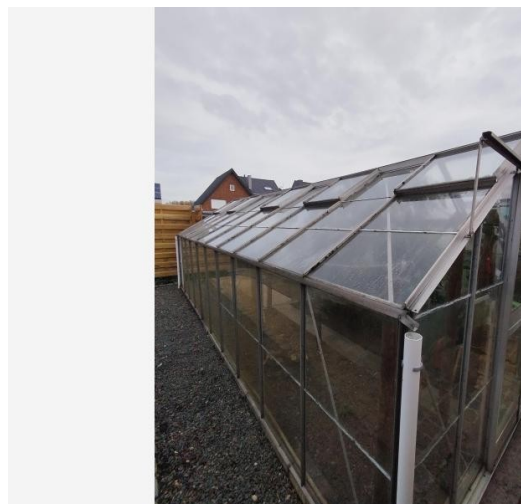
De serre werd gecontroleerd, er werden geen verdachte materialen opgemerkt.

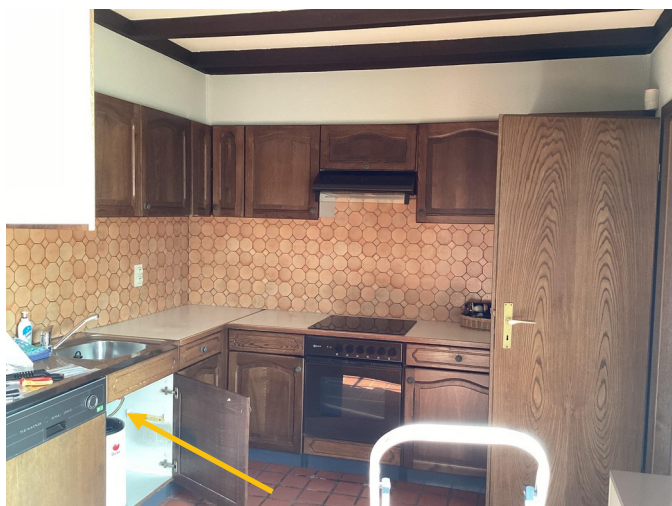
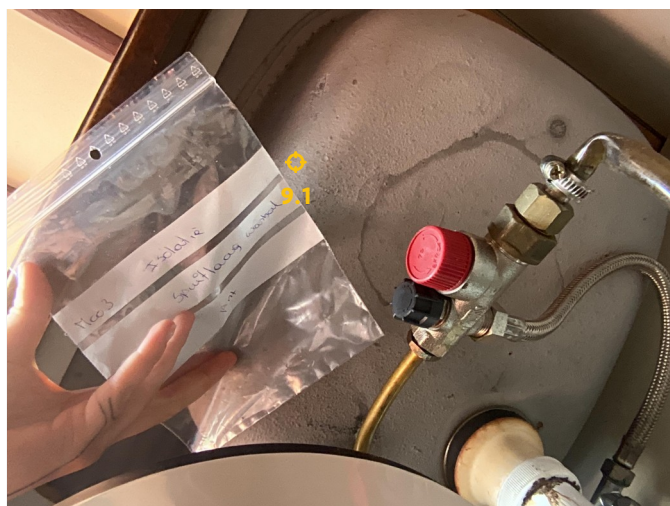
## Fiche 9: Isolatie spuitlaag onder spoelbak keuken

Geen asbest

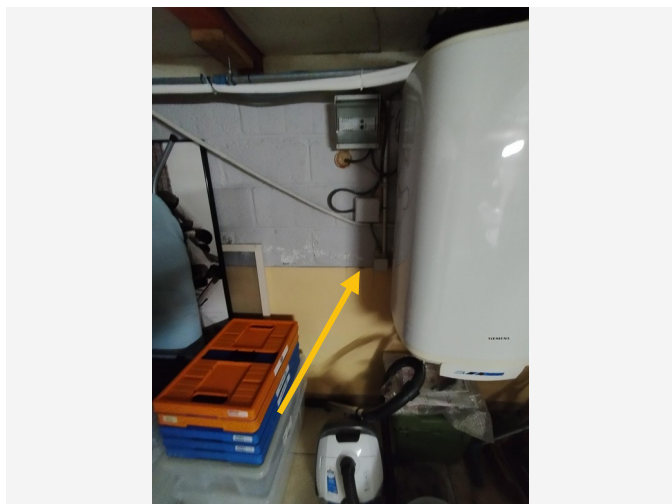
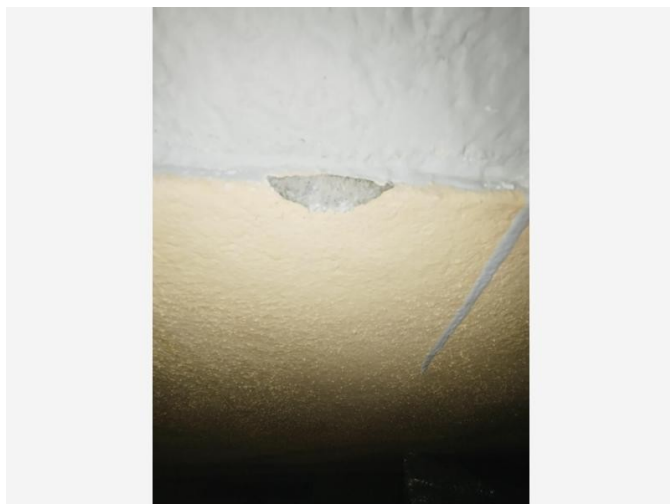
## Fiche 10: Cementering wanden kelder

Geen asbest

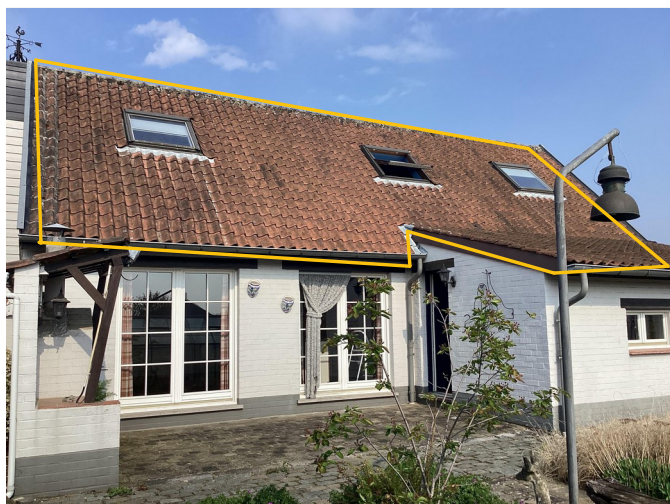
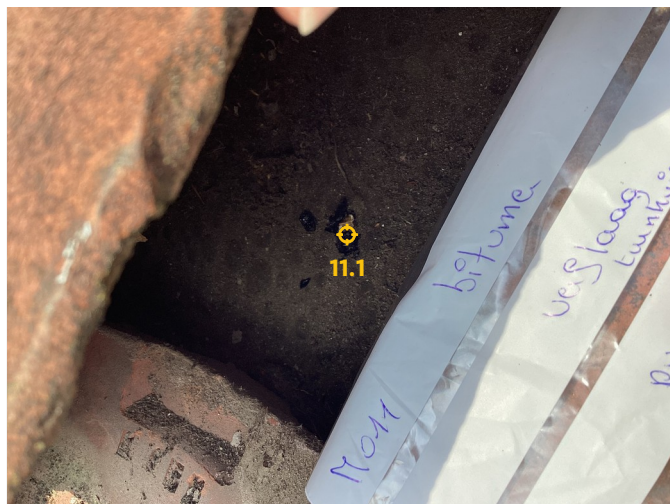
## Fiche 11: Zwarte bitumen verflaag onderdak

Geen asbest

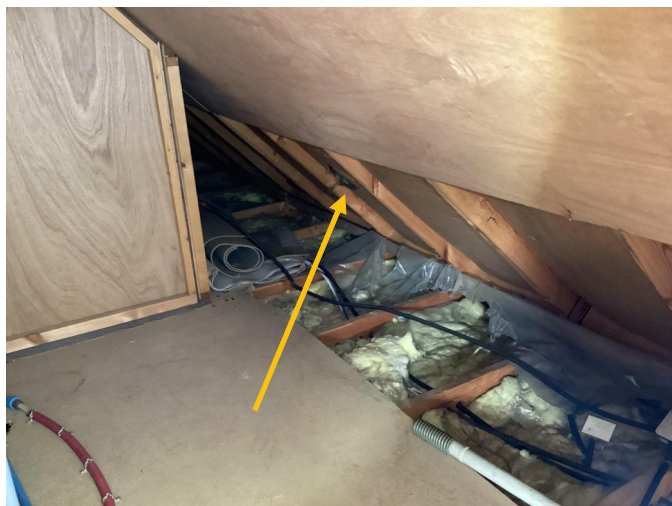
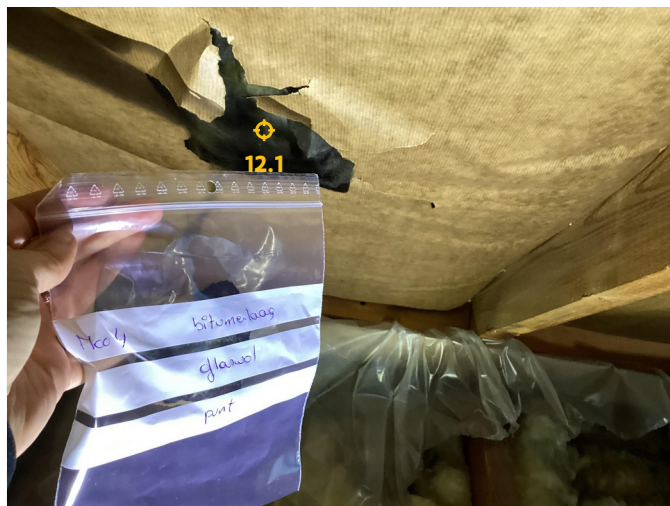
## Fiche 12: Zwarte bitumen verflaag rotswol

Geen asbest
