# Asbestinventarisatattest

Akrenstraat 114, 9500 Geraardsbergen

Attestnummer : 20251031-001066.000

**Niet-asbestveilig**

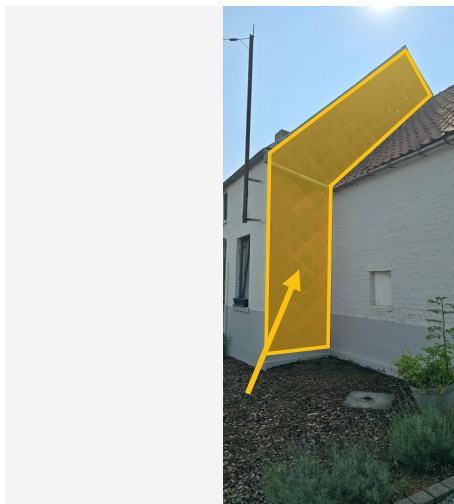
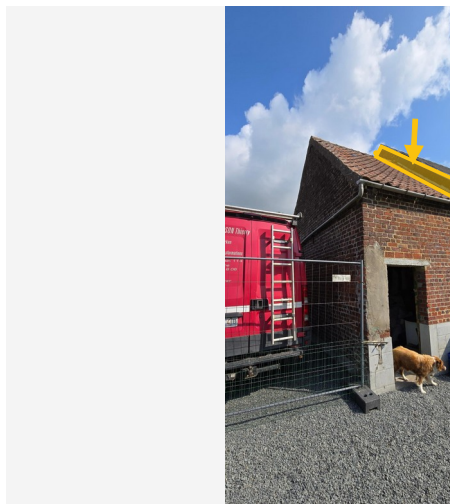
Het asbestmateriaal valt onder de mijlpaal van 2034.

| Eindbeoordeling materiaalrisico | Verhoogd materiaalrisico en/of verhoogde kans op vezelvrijgave |

| Asbestsoort (vezeltype) | Crocidoliet aanwezig |
| Toestand van het materiaal | Matig beschadigd, matig verweerd |

| Beschrijving | LEIEN MUREN |
| Asbestmateriaal | Dak- en gevelbekleding - Lei, shingle |

Verwijderen

- Zorg voor een veilig beheer. Vermijd het beschadigen van het asbestmateriaal. Controleer de toestand jaarlijks op wijzigingen.
- Voer bijkomende staalname(s) uit.

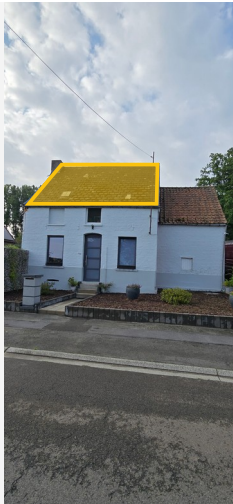
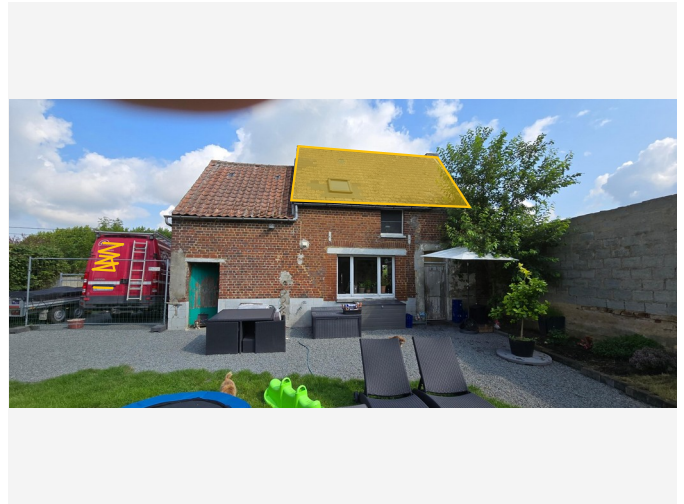
Het asbestmateriaal valt onder de mijlpaal van 2034.

| Eindbeoordeling materiaalrisico | Verhoogd materiaalrisico en/of verhoogde kans op vezelvrijgave |

| Asbestsoort (vezeltype) | Crocidoliet aanwezig |
| Toestand van het materiaal | Matig beschadigd, matig verweerd |

| Beschrijving | LEIEN DAK |
| Asbestmateriaal | Dak- en gevelbekleding - Lei, shingle |

Verwijderen

- Zorg voor een veilig beheer. Vermijd het beschadigen van het asbestmateriaal. Controleer de toestand jaarlijks op wijzigingen.
- Hemelwater dat afspoelt van asbestcement daken of gevels kan asbestdeeltjes bevatten. Gebruik het enkel voor gesloten circuits (bv. spoelen toiletten). Reinig na het vervangen van het dak of de gevel de dakgoten en regenwaterput of -ton om asbesthoudend sediment of slib te verwijderen
- Voer bijkomende staalname(s) uit.

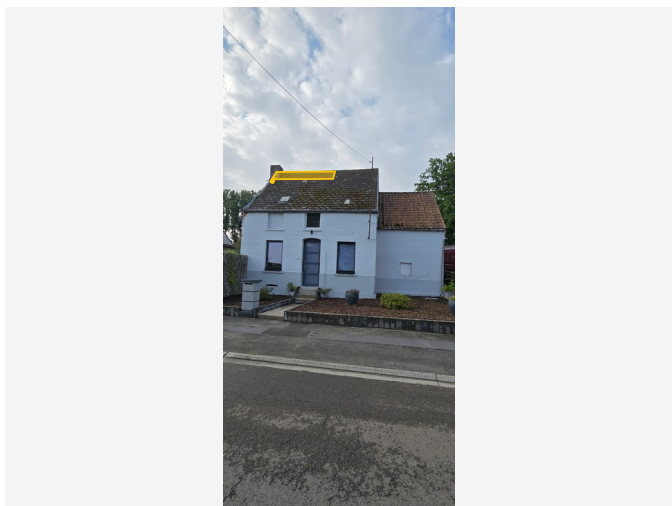
**Reden:** Slotvaste toegangspoort, -deur of -luik

**Uitleg van de asbestdeskundige:** De zolder boven de woning is niet toegankelijk, er is gewoon geen toegang.

Het is een vide en kan dus ook niet geïnspecteerd worden.

Er kunnen zich asbesthoudende toepassingen bevinden.

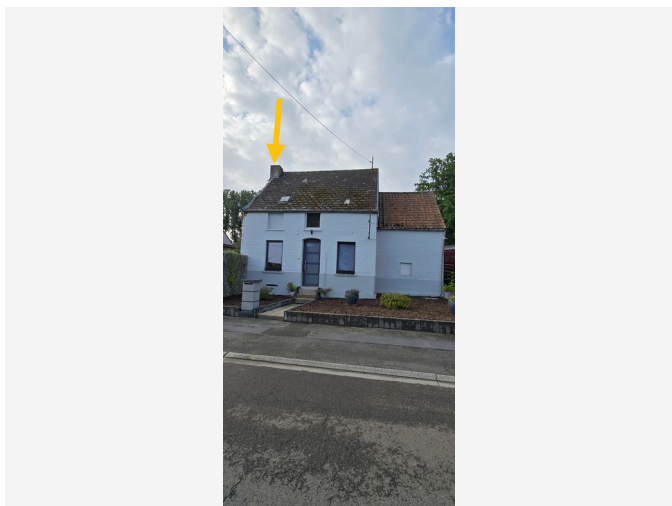
**Reden:** Het te onderzoeken materiaal situeert zich hoger dan 3,50 m te rekenen vanaf een veilige ondergrond

**Uitleg van de asbestdeskundige:** De schoorsteen is niet te bereiken vanaf een stabiel platform lager dan 3.5 m t.o.v de rand van de schoorsteen.

Dit valt dus buiten het inspectiegebied.

In de schoorsteen kunnen asbesthoudende rookgaskanalen steken

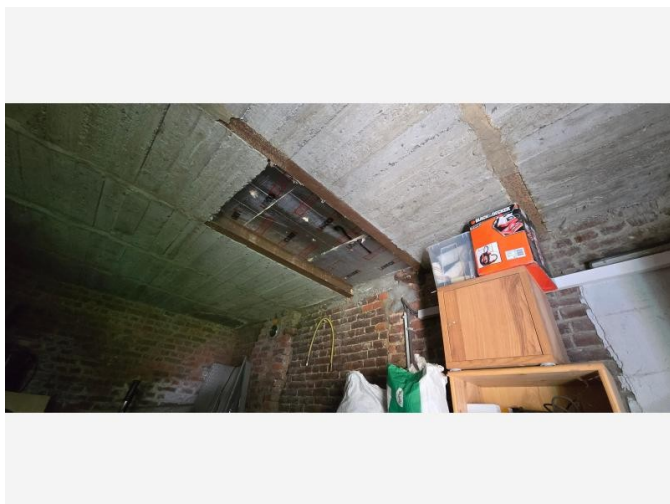
**Reden:** Slotvaste toegangspoort, -deur of -luik

**Uitleg van de asbestdeskundige:** De zolder van de berging is niet toegankelijk, hij is afgesloten en niet meer toegankelijk via de kamer zoals ooit geweest is.

Er kunnen zich asbesthoudende toepassingen bevinden.

Er was een opening (toegang) via de berging maar door de materiaal opslag was de ingang versperd en dit zo ook niet kunnen zonder destructieve handelingen.

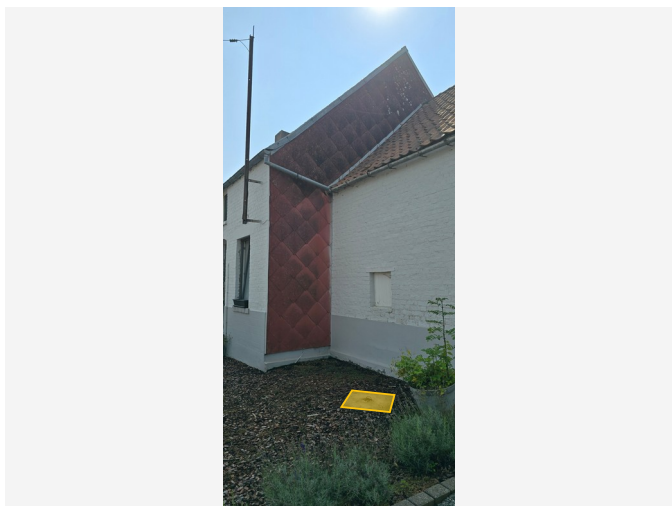
**Reden:** Slotvaste toegangspoort, -deur of -luik

**Uitleg van de asbestdeskundige:** Voor de berging ligt er een betonnen deksteen, hij is niet te lichten.

Hieronder kunnen zich asbesthoudende toepassingen bevinden.

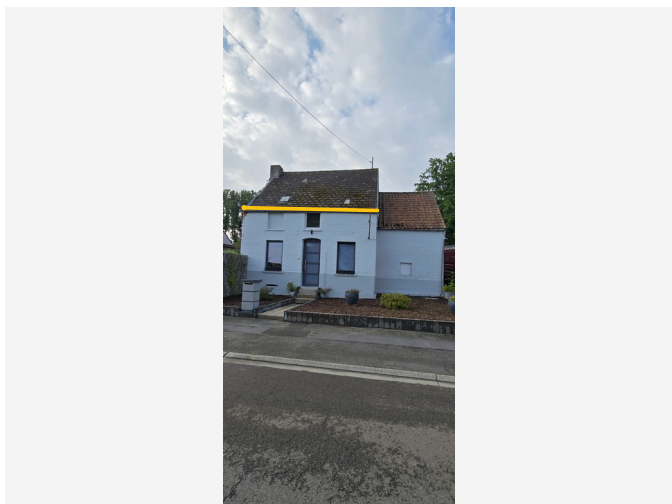
**Reden:** Het te onderzoeken materiaal situeert zich hoger dan 3,50 m te rekenen vanaf een veilige ondergrond

**Uitleg van de asbestdeskundige:** In de dakgoot zal er gecontamineerd sediment aanwezig zijn van het hemelwater dat over de leien loopt.

Het is echter niet vastelbaar omdat de dakgoot hoger hangt dan 3.5m van de grond.

Het kon ook niet gezien worden vanuit het dakraam.

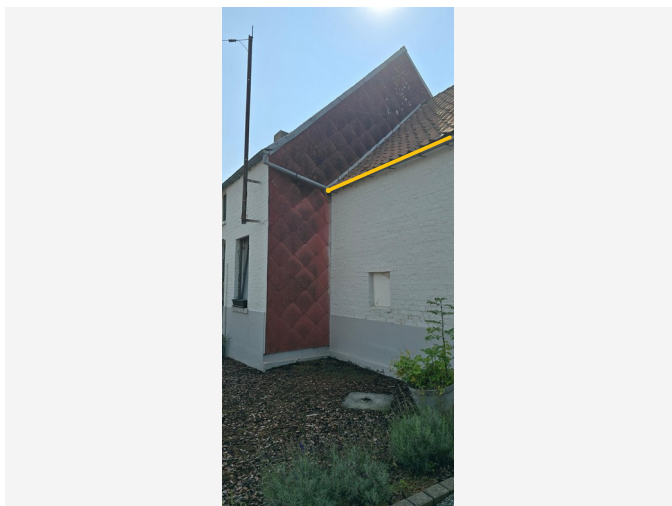
**Reden:** Het te onderzoeken materiaal situeert zich hoger dan 3,50 m te rekenen vanaf een veilige ondergrond

**Uitleg van de asbestdeskundige:** Het regenwater van de leien op de muur loopt op het pannendak van de berging. De sediment in deze dakgoten zal gecontamineerd zijn door de leien op de muur

Het kon echter niet geïnspecteerd worden omdat deze dakgoot hoger dan 3.5 m van de grond hangt.

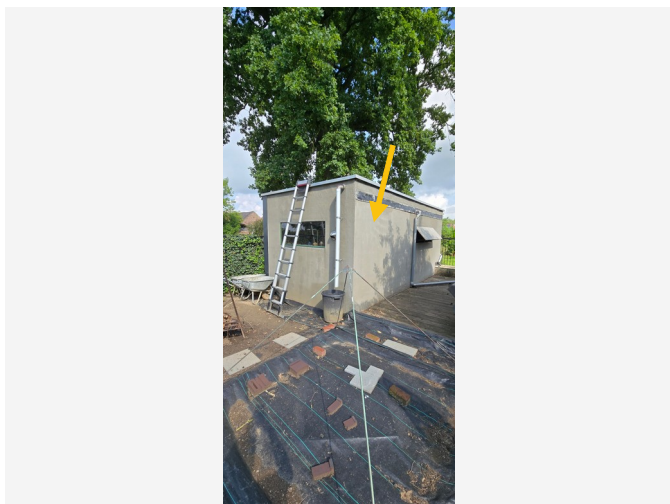
| Opmerking | <p>De constructies 2, 3, 4 en 5 zijn van na 2013.</p> <p>Dan kan gezien worden van bijgevoegde luchtfoto die voor google earth genomen werd in 2013.</p> <p>Op deze foto is te zien dat deze constructies er op dit moment ( 2013 )nog niet stonden.</p> |
