# Asbestinventarisatetest

Lindestraat 66, 9620 Zottegem

Attestnummer : 20250602-000109.000

**Niet-asbestveilig**

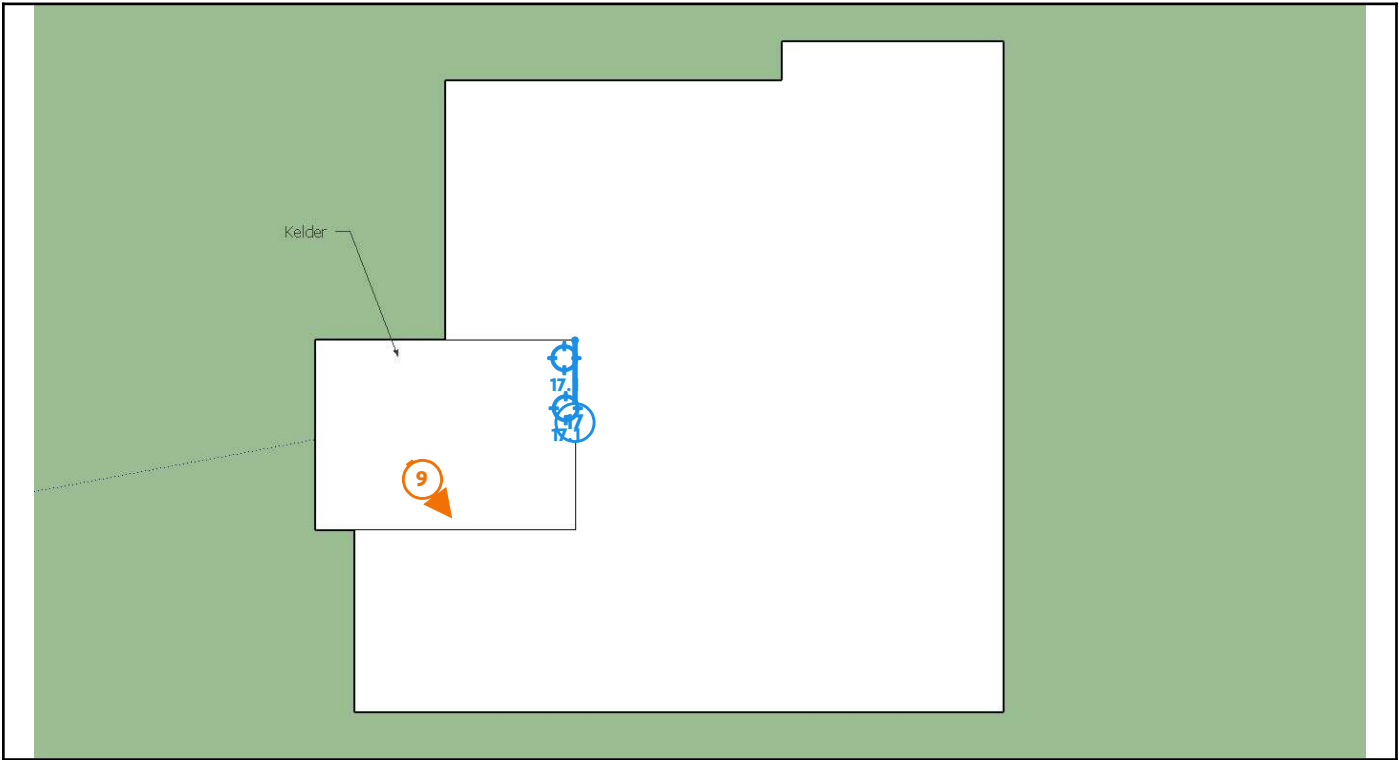
# Plan 1.1: Kelder

| Beschrijving | Type | Actie |
|---|---|---|
| 9. Bakeliet Socket + Bel | Asbestmateriaal | <a href="#">Verwijderen</a> |

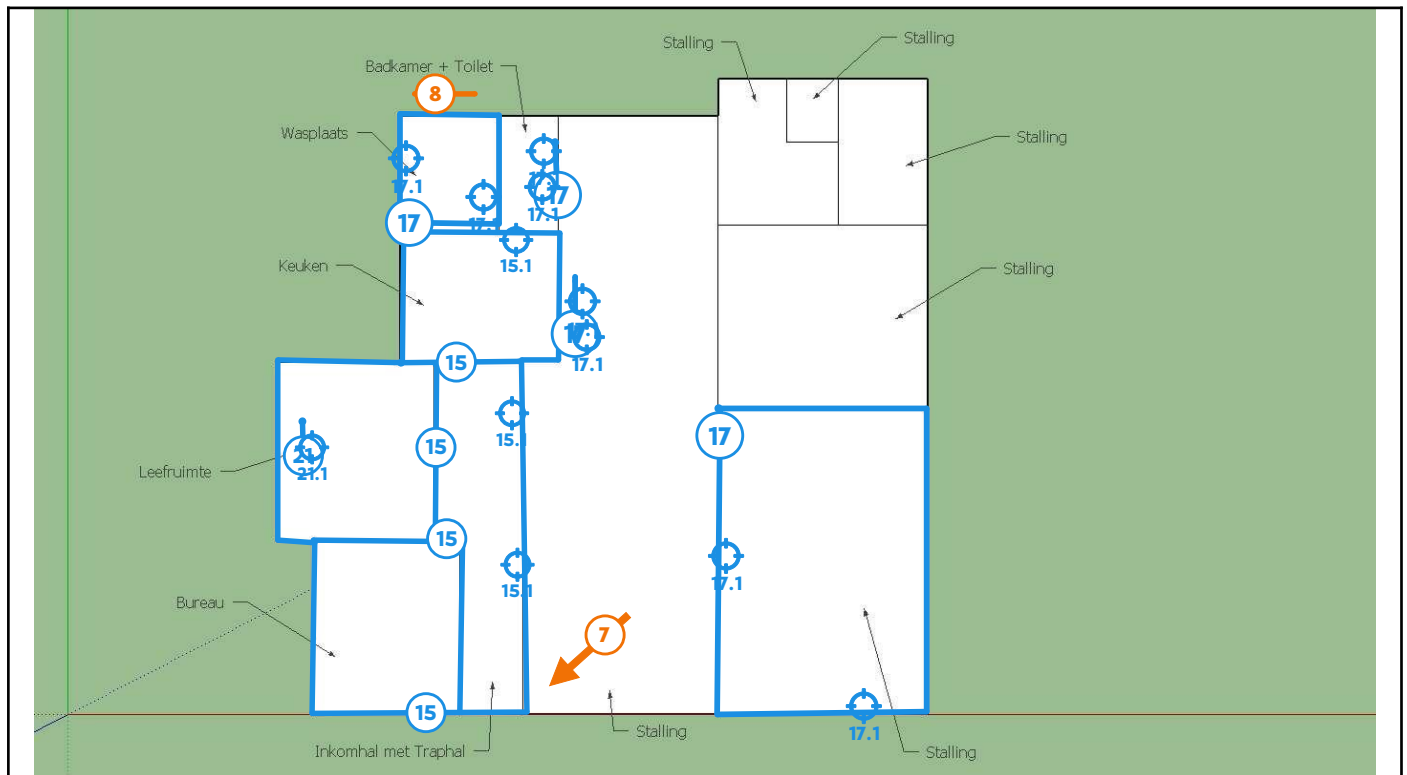
## Plan 1.2: Gelijkvloers

| Beschrijving | Type | Actie |
|---|---|---|
| 7. Bakeliet Teller | Asbestmateriaal | Verwijderen |
| 8. Glasal Plaat Deur Wasplaats | Asbestmateriaal | Verwijderen |

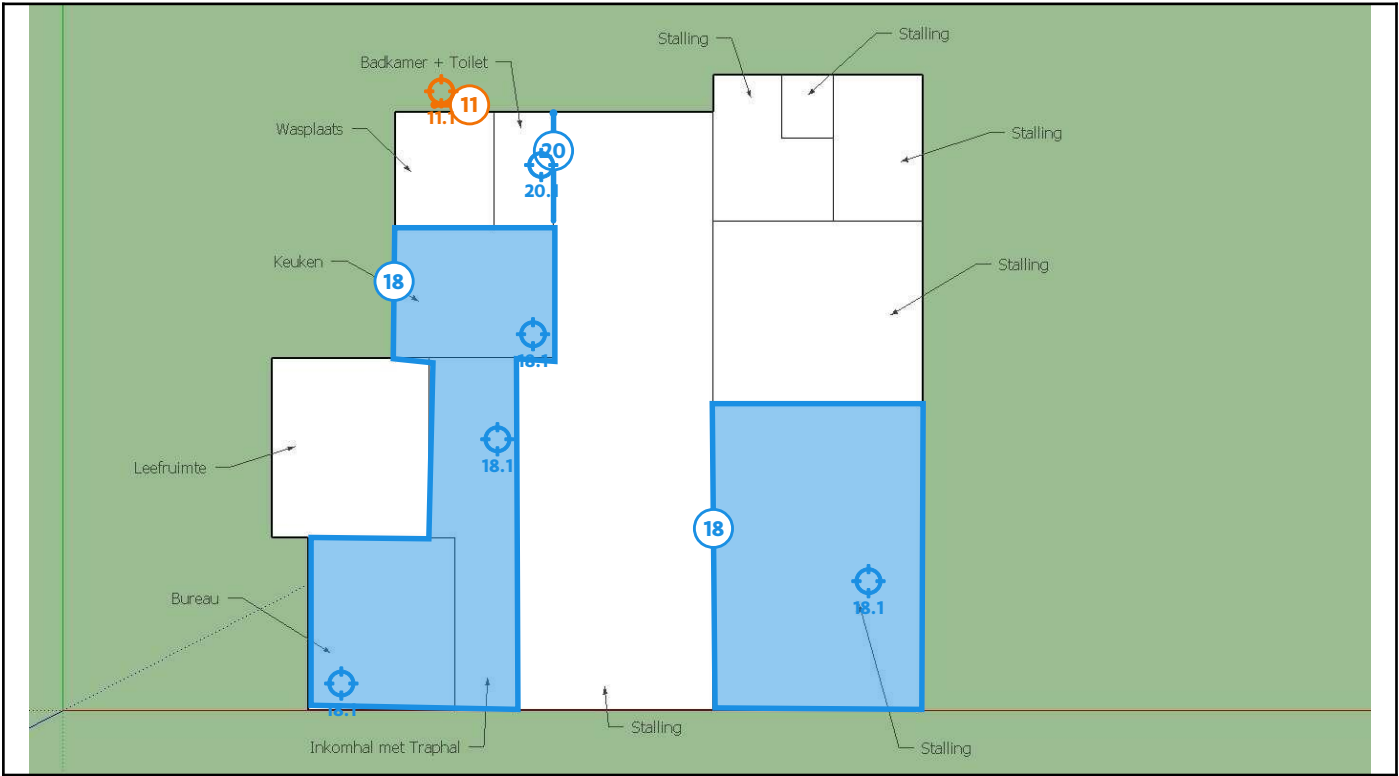
# Plan 1.3: Gelijkvloers

| Beschrijving | Type | Actie |
|---|---|---|
| 11. Mastiek Profiel-Muur Metalen Deur | Asbestmateriaal | Verwijderen |

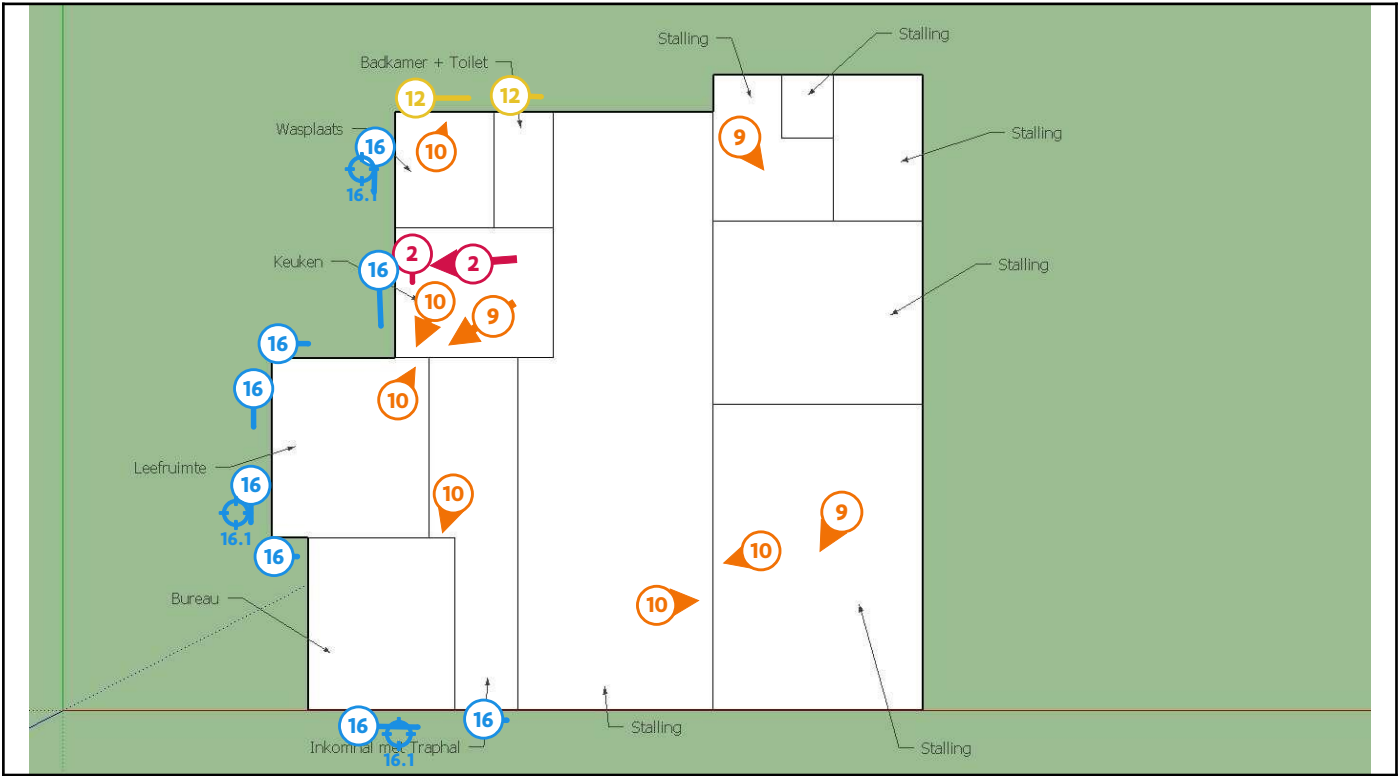
# Plan 1.4: Gelijkvloers

| Beschrijving | Type | Actie |
|---|---|---|
| 2. Anti - Dreunlaag | Asbestmateriaal | Dringend verwijderen |
| 9. Bakeliet Socket + Bel | Asbestmateriaal | Verwijderen |
| 10. Bakeliet Schakelaars | Asbestmateriaal | Verwijderen |
| 12. Mastiek Glas-Profiel Metaal Deur + Raam Badkamer | Asbestmateriaal | Zorgvuldig beheren |

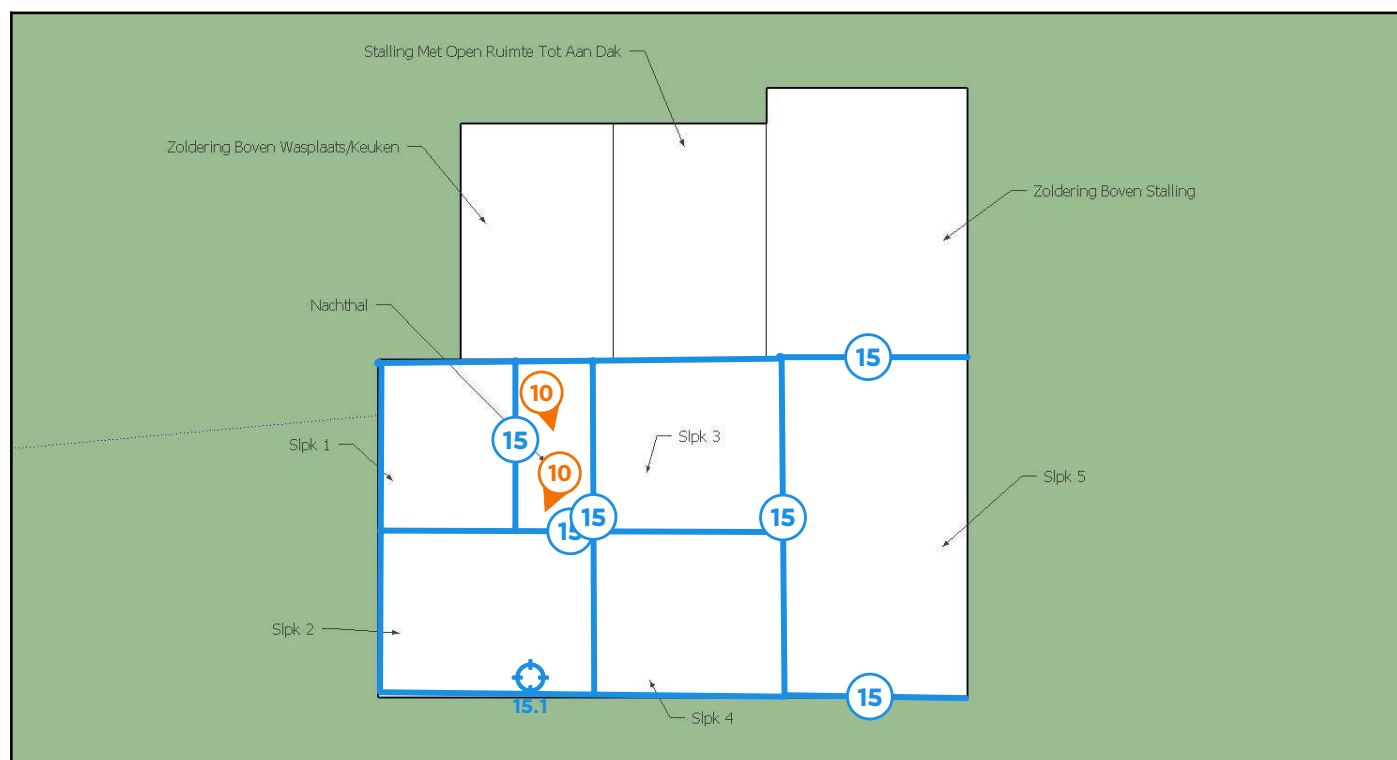
## Plan 1.6: Eerste Verdieping

| Beschrijving | Type | Actie |
|---|---|---|
| 10. Bakeliet Schakelaars | Asbestmateriaal | <a href="#">Verwijderen</a> |

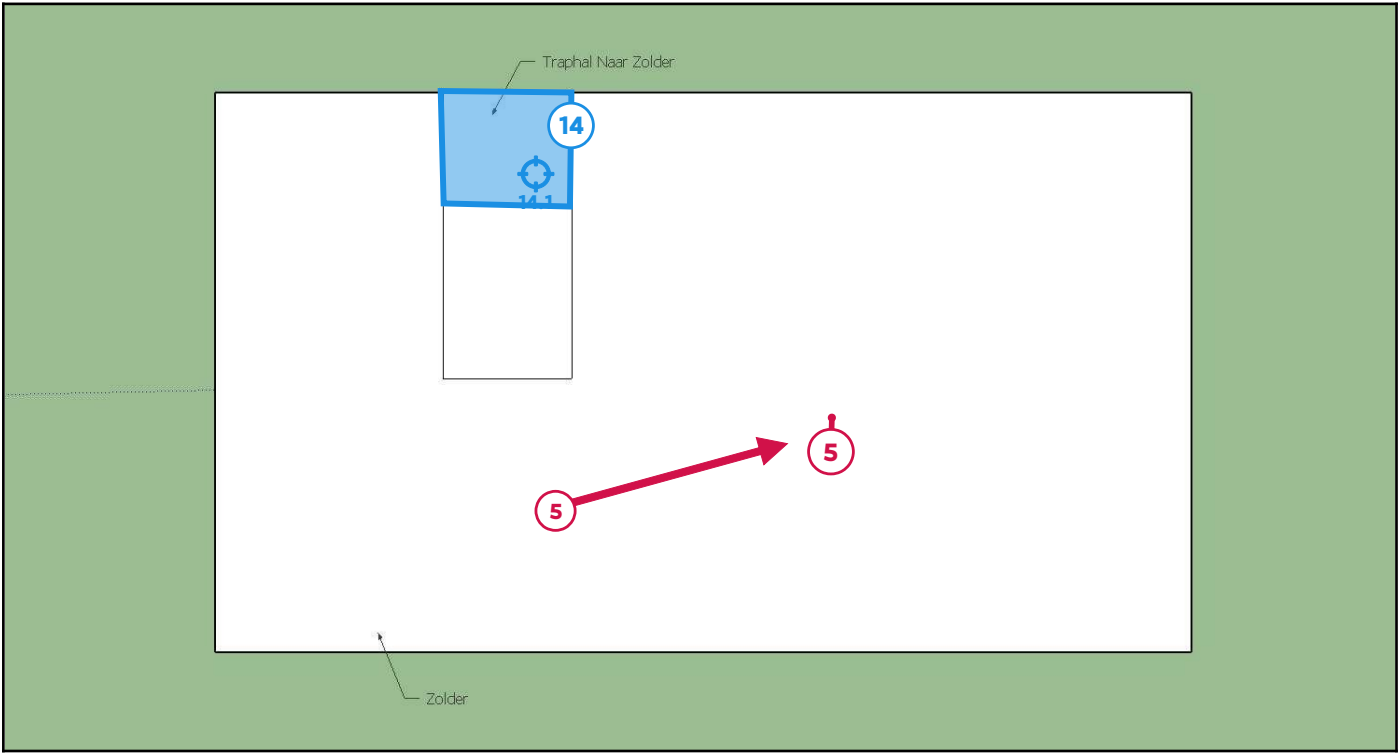
# Plan 1.10: Zolder

| Beschrijving | Type | Actie |
|---|---|---|
| 5. Afval Leien Zolder | Asbestmateriaal | Dringend verwijderen |

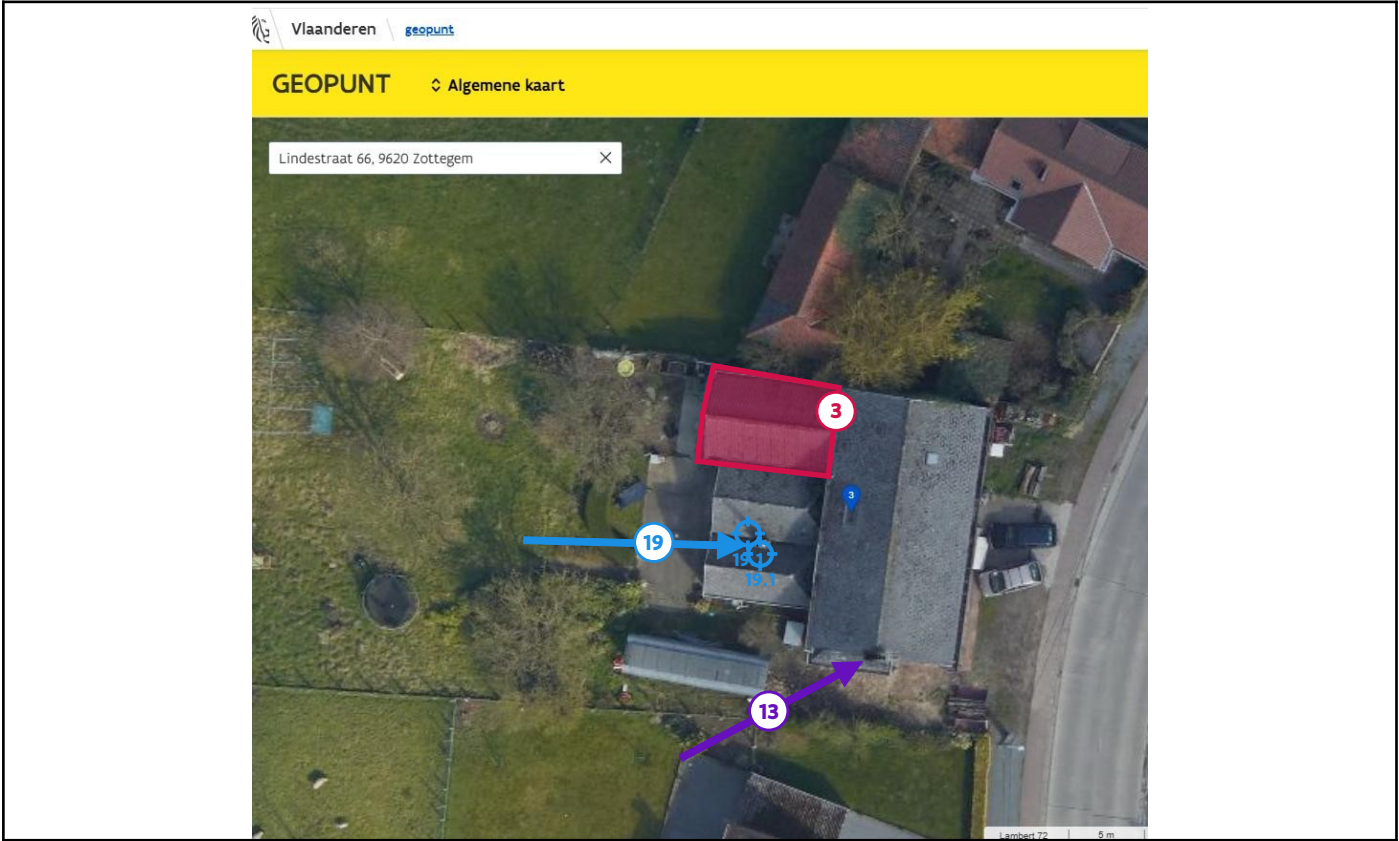
# Plan 1.12: Daken

| Beschrijving | Type | Actie |
|---|---|---|
| 3. Golfplaten Stalling | Asbestmateriaal | Dringend verwijderen |
| 13. Schouw | Beperking | - |

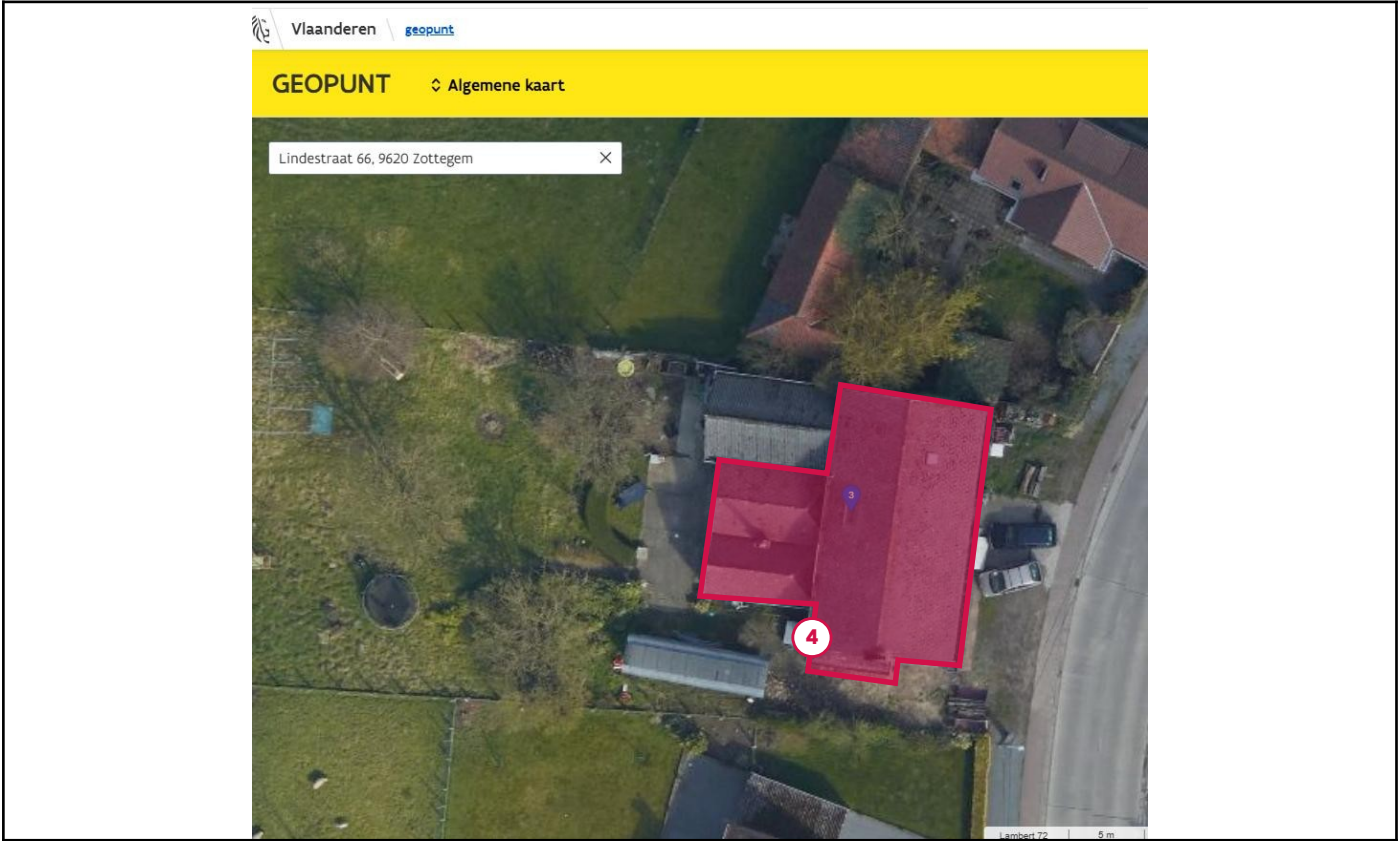
# Plan 1.13: Daken

| Beschrijving | Type | Actie |
|---|---|---|
| 4. Leien | Asbestmateriaal | Dringend verwijderen |

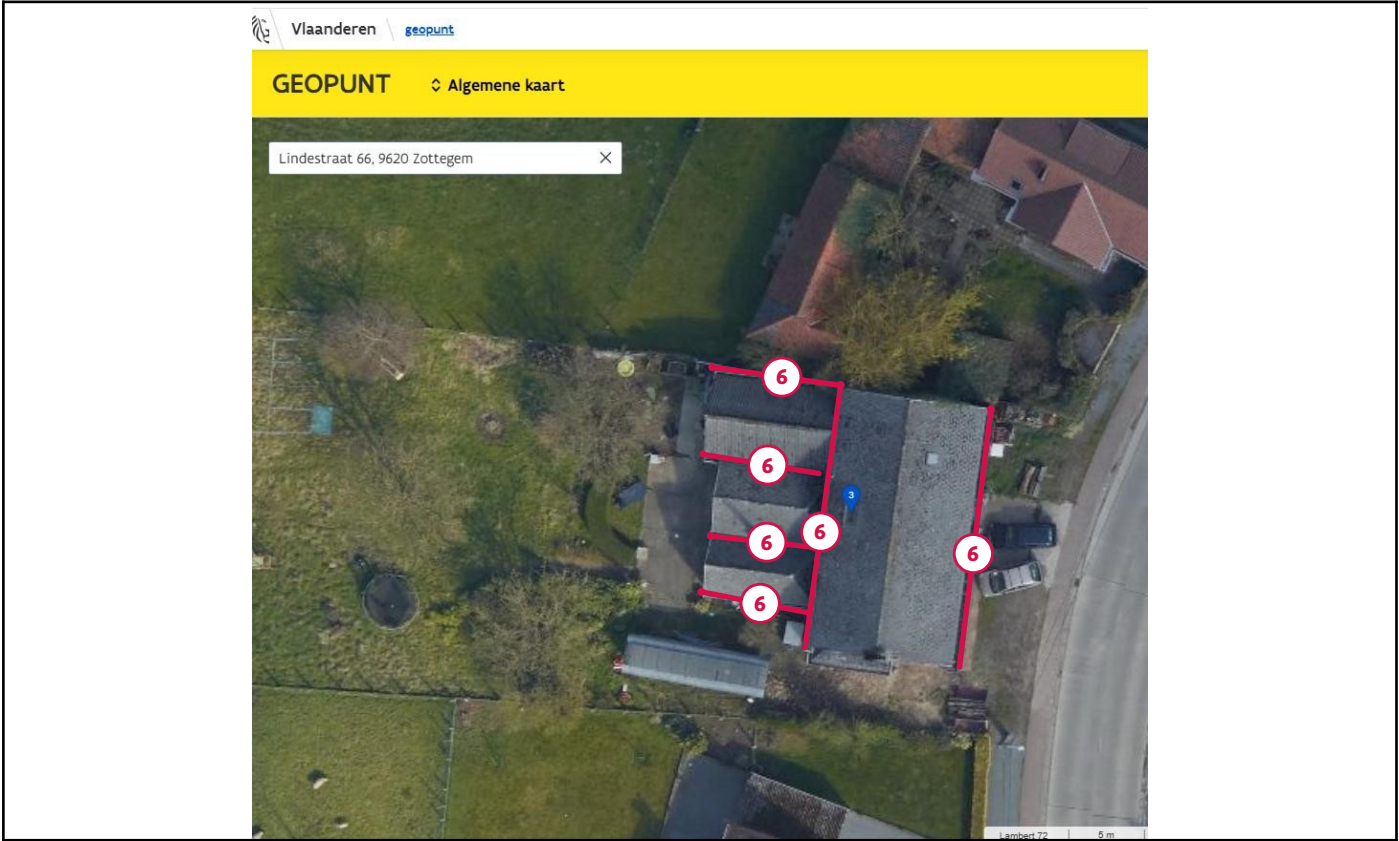
# Plan 1.14: Daken

| Beschrijving | Type | Actie |
|---|---|---|
| 6. Afval Goten | Asbestmateriaal | Dringend verwijderen |

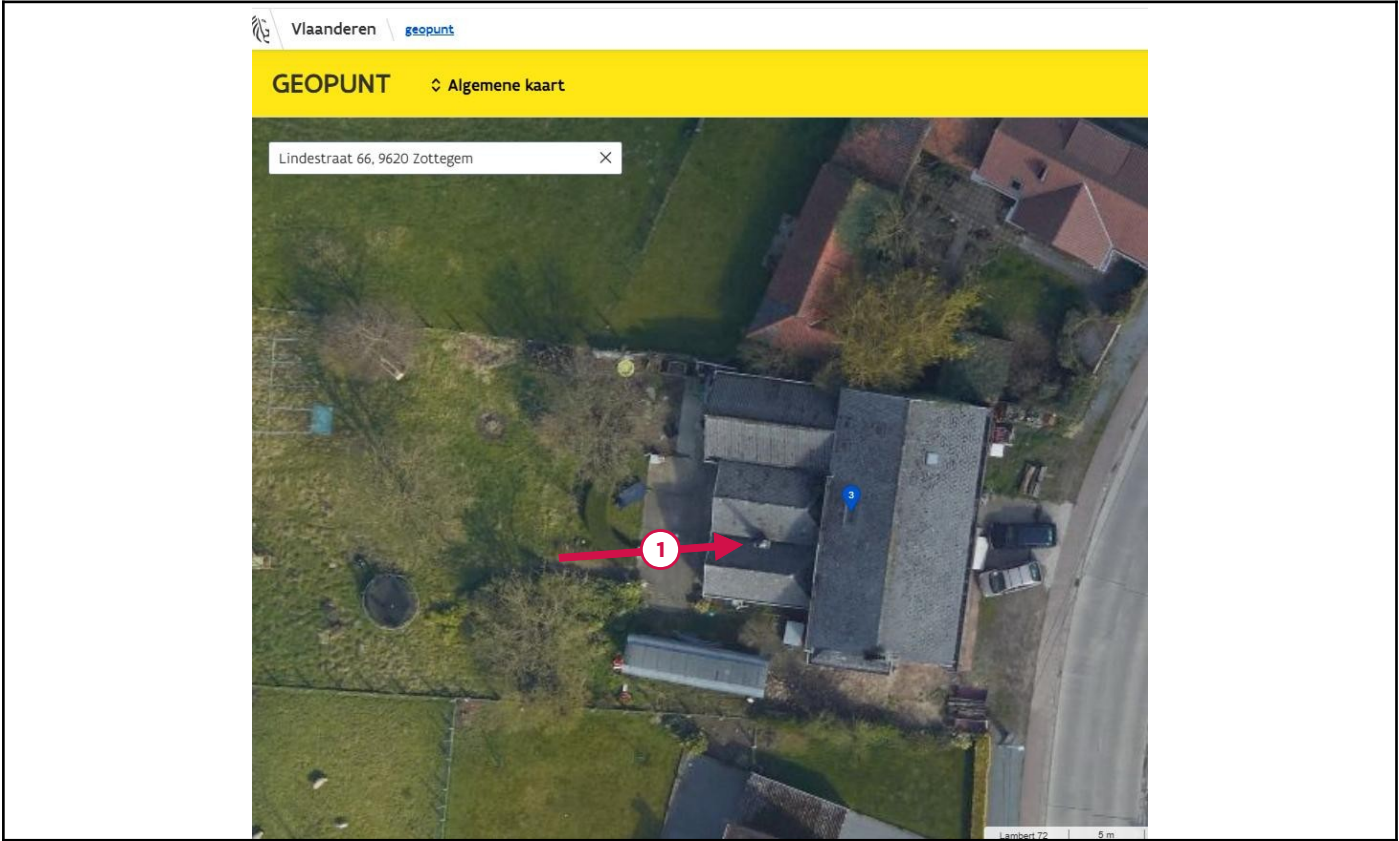
# Plan 1.15: Daken

| Beschrijving | Type | Actie |
|---|---|---|
| 1. AC Kokers Dak | Asbestmateriaal | Dringend verwijderen |

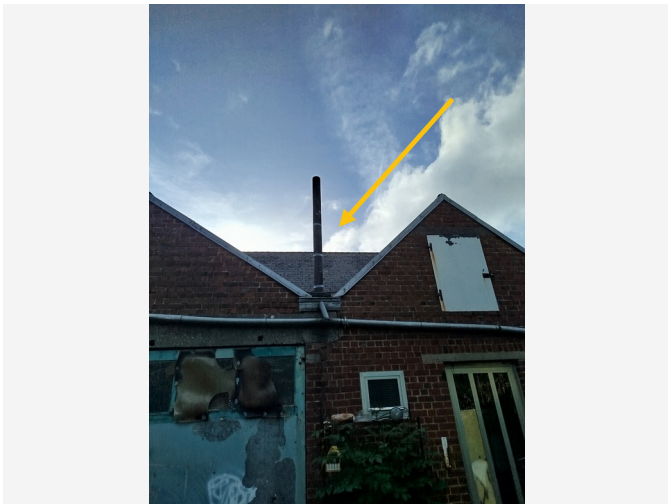
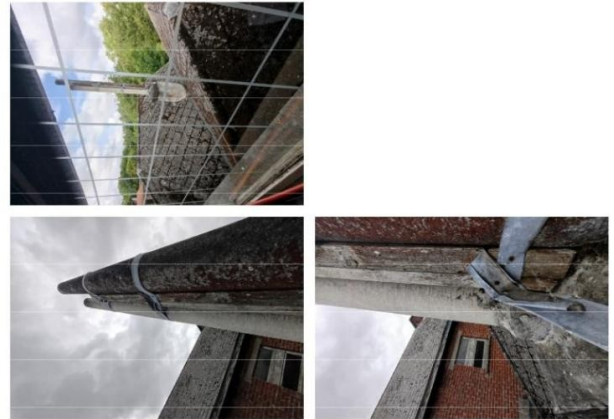
Het asbestmateriaal valt onder de mijlpaal van 2034.

| Eindbeoordeling materiaalrisico | Hoog materiaalrisico en/of hoge kans op vezelvrijgave |

| Asbestsoort (vezeltype) | Crocidoliet aanwezig |
| Toestand van het materiaal | Matig beschadigd, matig verweerd |

| Beschrijving | AC Kokers Dak |
| Asbestmateriaal | Rookgaskanaal |

- Verwijder dit asbestmateriaal zo snel mogelijk. Volg de toestand goed op.

- Eenvoudige handelingen: mag via doe-het-zelf of door werknemer(s) met opleidingsattest eenvoudige handelingen  
Deze toepassing kan eenvoudig worden verwijderd door een doe-het-zelf of door werknemer(s) met opleidingsattest eenvoudige handelingen. Gegeven de ouderdom / aard / en verwerking van deze materialen, worden bijkomende maatregelen noodzakelijk geacht om deze op een veilige manier te verwijderen en te kunnen garanderen dat de materialen in de omgeving niet gecontamineerd worden met asbestvezels. Zorg ervoor dat het materiaal goed gefixeerd is en draag de juiste beschermende kledij: • FFP3 wegwerpmasker of halfgelaatsmasker met P3-filter • Tyvek CAT III, type 5/6 • Wegwerphandschoenen. Voer het verwijderde materiaal af in een asbesthoudende zak of container en breng het naar een erkende verwerker. Voor meer informatie over het veilig verwijderen van asbesthoudende toepassingen, verwijzen wij u naar de website van OVAM.

Deze methodiek is enkel geldig als de toestand van de kokers niet verandert tijdens de verwijdering. Als niet kan gegarandeerd worden dat de kokers niet breken tijdens de verwijdering, dient deze te gebeuren door een erkend asbestverwijderaar.

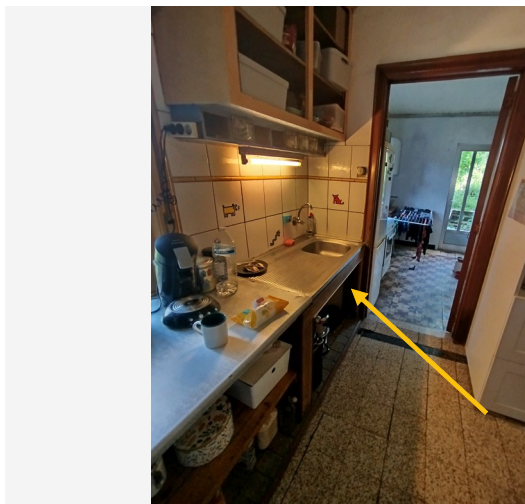
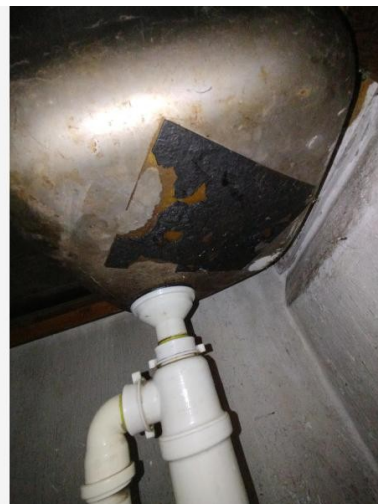
Het asbestmateriaal valt onder de mijlpaal van 2040.

| Eindbeoordeling materiaalrisico | Hoog materiaalrisico en/of hoge kans op vezelvrijgave |

| Asbestsoort (vezeltype) | Alleen chrysotiel |
| Toestand van het materiaal | Zwaar beschadigd, zwaar verweerd |

| Beschrijving | Anti - Dreunlaag |
| Opmerking | Deze hoeveelheid is een inschatting. Om het aantal stalen te beperken, wenst de eigenaar geen staal te laten nemen van de anti dreunlaag. De eigenaar is er zich van bewust dat deze toepassing bijgevolg als asbesthoudend moet worden behandeld. |

- Verwijder dit asbestmateriaal zo snel mogelijk. Volg de toestand goed op.

- Eenvoudige handelingen: mag via doe-het-zelf of door werknemer(s) met opleidingsattest eenvoudige handelingen  
Deze toepassing kan eenvoudig worden verwijderd door een doe-het-zelf of door werknemer(s) met opleidingsattest eenvoudige handelingen. Gegeven de ouderdom / aard / en verwerking van deze materialen, worden bijkomende maatregelen noodzakelijk geacht om deze op een veilige manier te verwijderen en te kunnen garanderen dat de materialen in de omgeving niet gecontamineerd worden met asbestvezels. Zorg ervoor dat het materiaal goed gefixeerd is en draag de juiste beschermende kledij: • FFP3 wegwerpmasker of halfgelaatsmasker met P3-filter • Tyvek CAT III, type 5/6 • Wegwerphandschoenen. Voer het verwijderde materiaal af in een asbesthoudende zak of container en breng het naar een erkende verwerker. Voor meer informatie over het veilig verwijderen van asbesthoudende toepassingen, verwijzen wij u naar de website van OVAM.

Deze methode is enkel geldig als de spoelbak in zijn geheel verwijderd wordt.

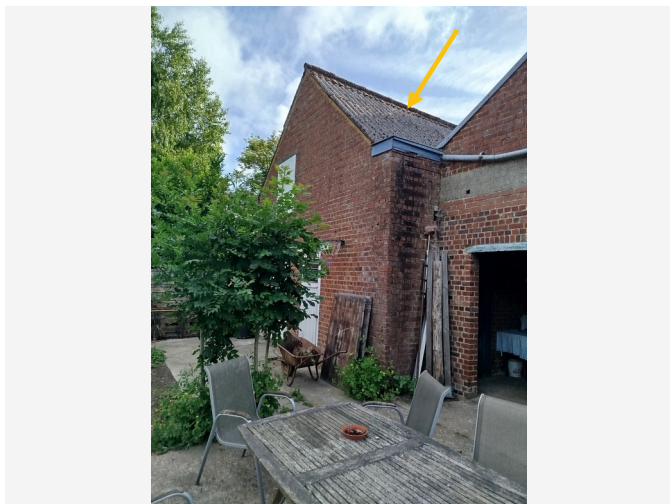
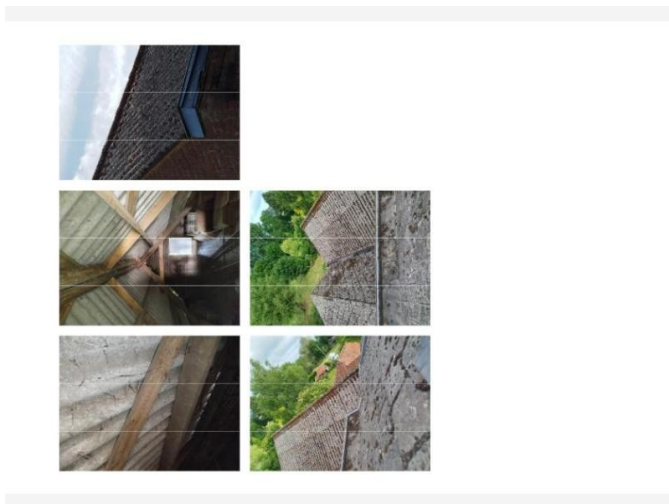
Het asbestmateriaal valt onder de mijlpaal van 2034.

| Eindbeoordeling materiaalarisico | Hoog materiaalarisico en/of hoge kans op vezelvrijgave |

| Asbestsoort (vezeltype) | Crocidoliet aanwezig |
| Toestand van het materiaal | Matig beschadigd, matig verweerd |

| Beschrijving | Golfplaten Stalling |
| Asbestmateriaal | Dak- en gevelbekleding - Golfplaat |

- Verwijder dit asbestmateriaal zo snel mogelijk. Volg de toestand goed op.
- Hemelwater dat afspoelt van asbestcement daken of gevels kan asbestdeeltjes bevatten. Gebruik het enkel voor gesloten circuits (bv. spoelen toiletten). Reinig na het vervangen van het dak of de gevel de dakgoten en regenwaterput of -ton om asbesthoudend sediment of slib te verwijderen

- Eenvoudige handelingen: mag via doe-het-zelf of door werknemer(s) met opleidingsattest eenvoudige handelingen  
Deze toepassing kan eenvoudig worden verwijderd door een doe-het-zelver of door werknemer(s) met opleidingsattest eenvoudige handelingen. Gegeven de ouderdom / aard / en verwerking van deze materialen, worden bijkomende maatregelen noodzakelijk geacht om deze op een veilige manier te verwijderen en te kunnen garanderen dat de materialen in de omgeving niet gecontamineerd worden met asbestvezels. Zorg ervoor dat het materiaal goed gefixeerd is en draag de juiste beschermende kledij: • FFP3 wegwerpmasker of halfgelaatsmasker met P3-filter • Tyvek CAT III, type 5/6 • Wegwerphandschoenen. Voer het verwijderde materiaal af in een asbesthoudende zak of container en breng het naar een erkende verwerker. Voor meer informatie over het veilig verwijderen van asbesthoudende toepassingen, verwijzen wij u naar de website van OVAM.

Deze methodiek is enkel geldig als de toestand van de platen niet verandert tijdens de verwijdering. Als niet kan gegarandeerd worden dat de platen niet breken tijdens de verwijdering, dient deze te gebeuren door een erkend asbestverwijderaar.

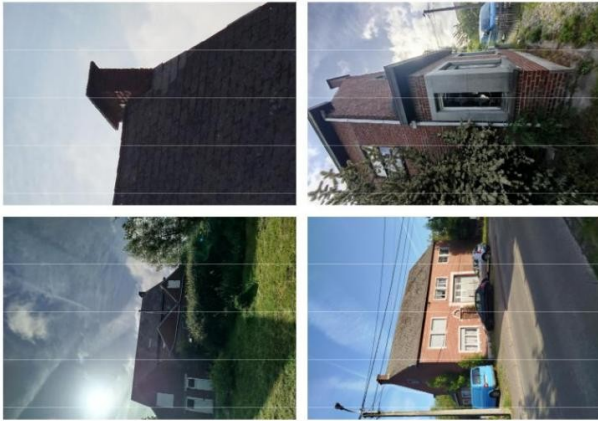
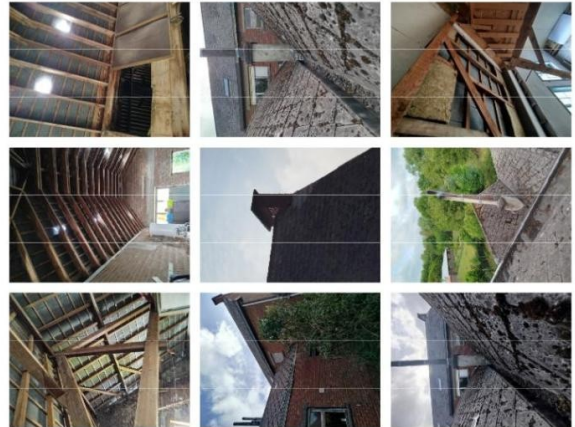
Het asbestmateriaal valt onder de mijlpaal van 2034.

| Opmerking | Het gaat hier specifiek over de leien van het hoofddak, het dak boven de keuken, het dak van de erker en het dak boven de stalling. |

- Verwijder dit asbestmateriaal zo snel mogelijk. Volg de toestand goed op.
- Hemelwater dat afspoelt van asbestcement daken of gevels kan asbestdeeltjes bevatten. Gebruik het enkel voor gesloten circuits (bv. spoelen toiletten). Reinig na het vervangen van het dak of de gevel de dakgoten en regenwaterput of -ton om asbesthoudend sediment of slib te verwijderen

- Eenvoudige handelingen: mag via doe-het-zelf of door werknemer(s) met opleidingsattest eenvoudige handelingen  
Deze toepassing kan eenvoudig worden verwijderd door een doe-het-zelver of door werknemer(s) met opleidingsattest eenvoudige handelingen. Gegeven de ouderdom / aard / en verwerking van deze materialen, worden bijkomende maatregelen noodzakelijk geacht om deze op een veilige manier te verwijderen en te kunnen garanderen dat de materialen in de omgeving niet gecontamineerd worden met asbestvezels. Zorg ervoor dat het materiaal goed gefixeerd is en draag de juiste beschermende kledij: • FFP3 wegwerpmasker of halfgelaatsmasker met P3-filter • Tyvek CAT III, type 5/6 • Wegwerphandschoenen. Voer het verwijderde materiaal af in een asbesthoudende zak of container en breng het naar een erkende verwerker. Voor meer informatie over het veilig verwijderen van asbesthoudende toepassingen, verwijzen wij u naar de website van OVAM.

Deze methodiek is enkel geldig als de toestand van de leien niet verandert tijdens de verwijdering. Als niet kan gegarandeerd worden dat de leien niet breken tijdens de verwijdering, dient deze te gebeuren door een erkend asbestverwijderaar. Gezien de bevestigingswijze is het weinig waarschijnlijk dat de leien in zijn geheel kunnen verwijderd worden.

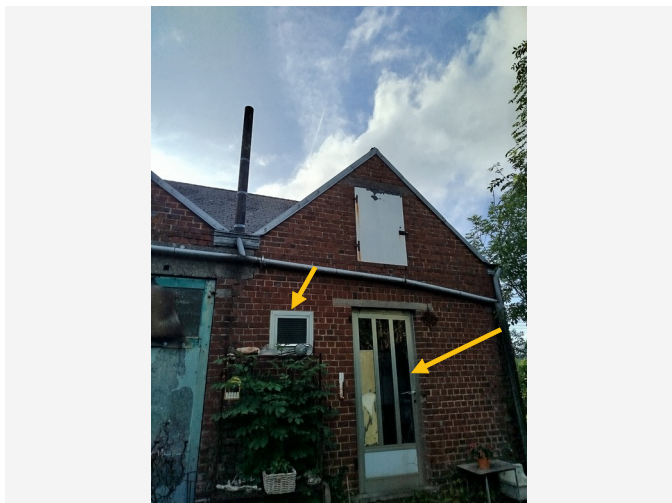
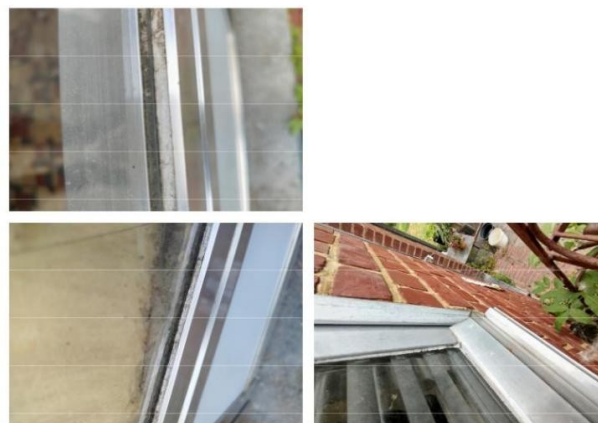
## Fiche 12: Mastiek Glas-Profiel Metaal Deur + Raam Badkamer

Asbestmateriaal

| Opmerking | Deze hoeveelheid is een inschatting. Om het aantal stalen te beperken, wenst de eigenaar geen staal te laten nemen van de mastiek, ook onder meer omdat er al een glasal plaat aanwezig is in de deur. De eigenaar is er zich van bewust dat deze toepassing bijgevolg als asbesthoudend moet worden behandeld. |
