# Asbestinventarisatetest

Hofstraat 11, 9470 Denderleeuw

Attestnummer : 20251102-000159.000

**Asbestveilig** (maar niet asbestvrij)

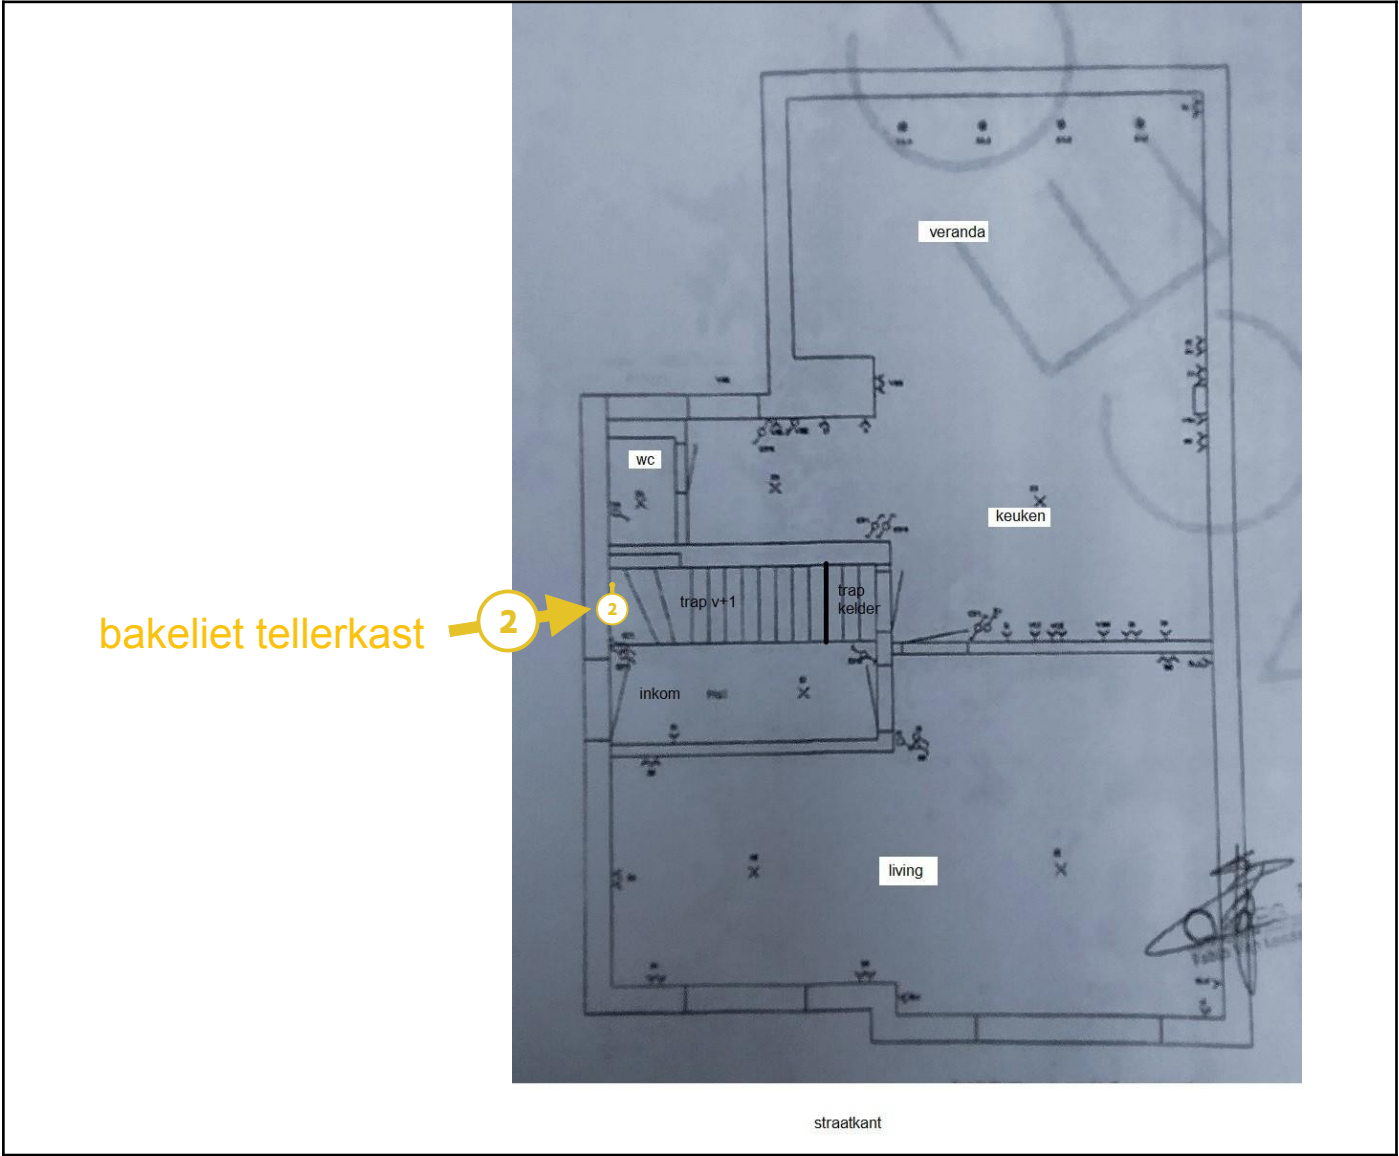
# Plan 1.6: Schets woning glv

| Beschrijving | Type | Actie |
|---|---|---|
| 2. Bakeliet Tellerkast | Asbestmateriaal | Zorgvuldig beheren |

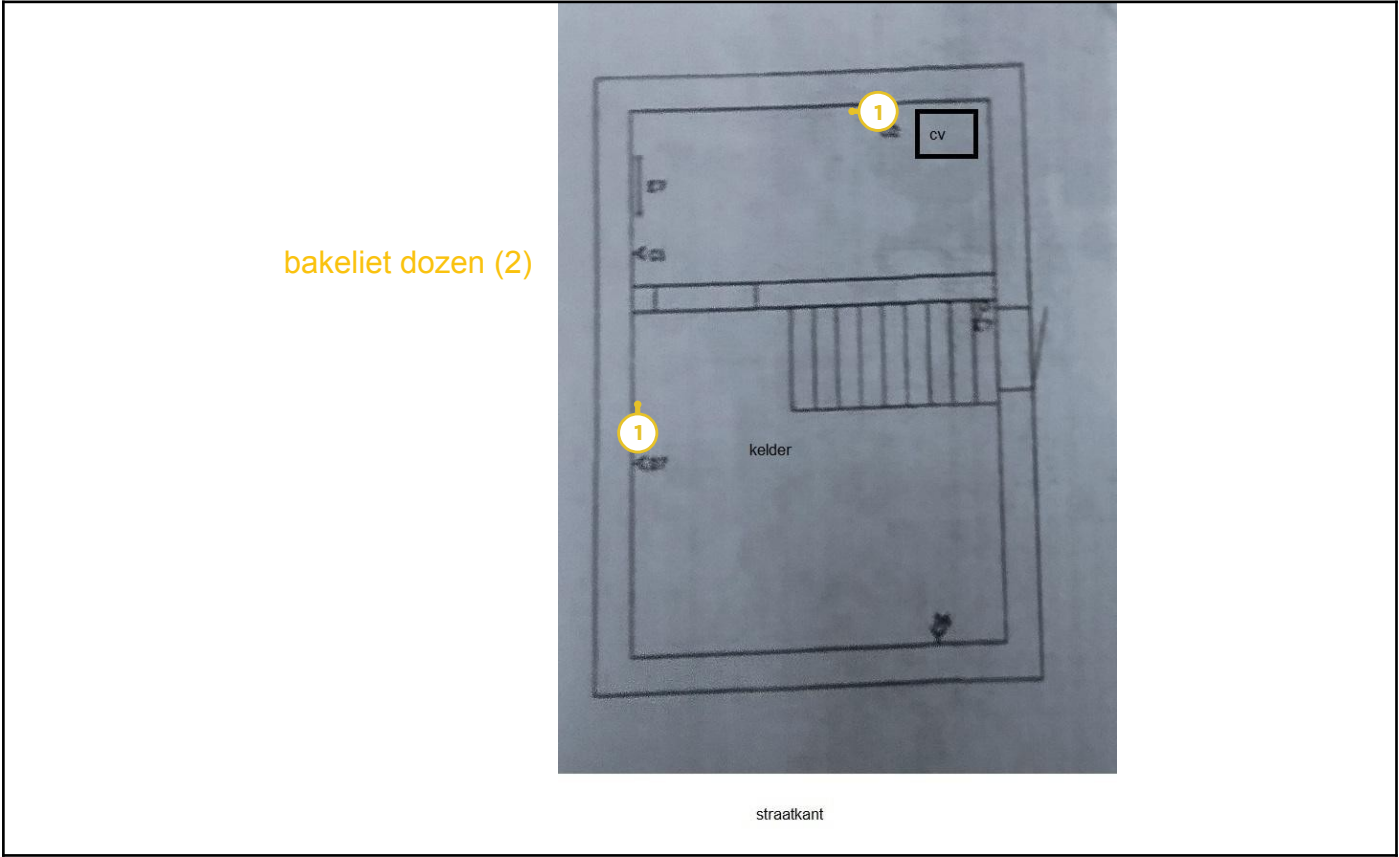
# Plan 1.7: Schets kelder

| Beschrijving | Type | Actie |
|---|---|---|
| 1. Bakeliet verdeeldozen | Asbestmateriaal | Zorgvuldig beheren |

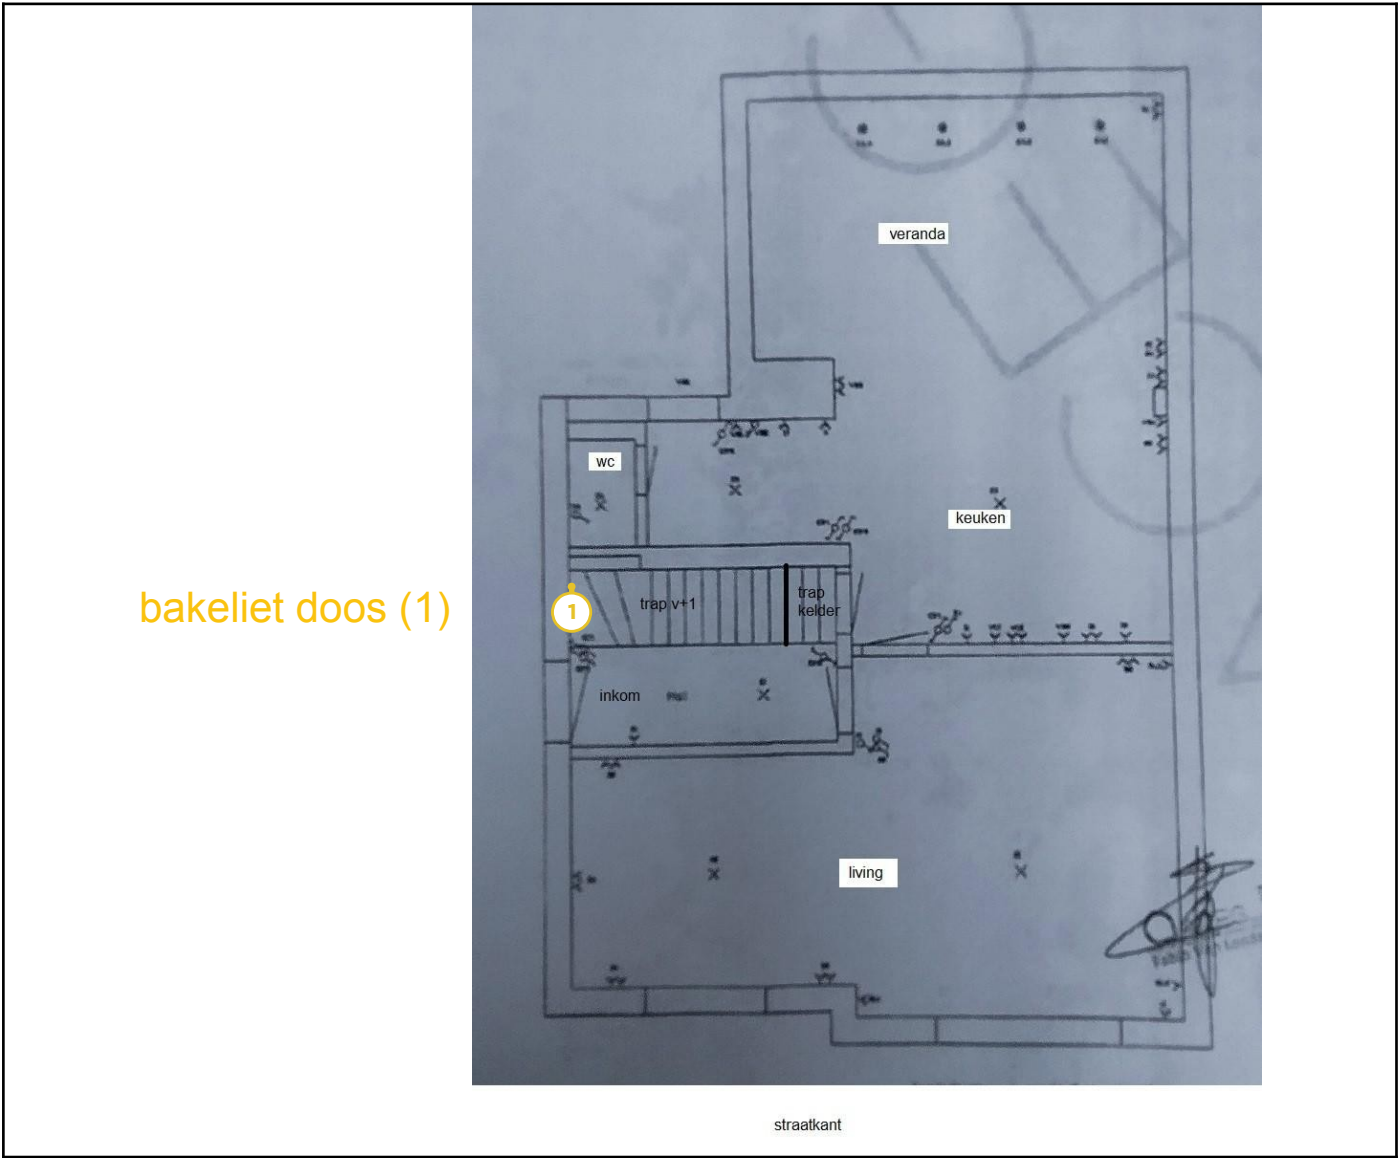
# Plan 1.8: Schets woning glv

| Beschrijving | Type | Actie |
|---|---|---|
| 1. Bakeliet verdeeldozen | Asbestmateriaal | Zorgvuldig beheren |

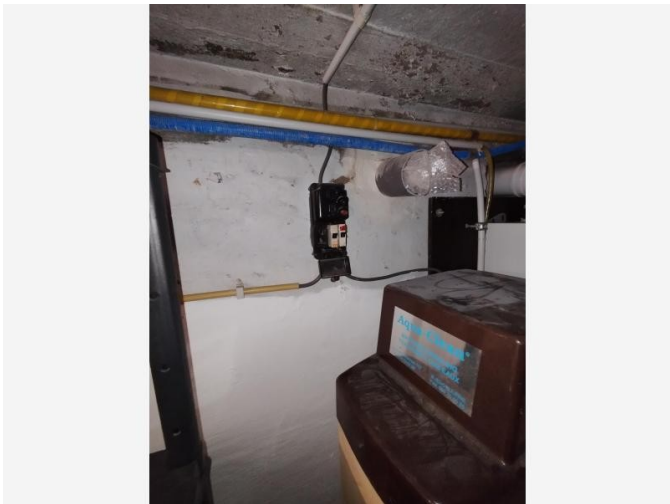
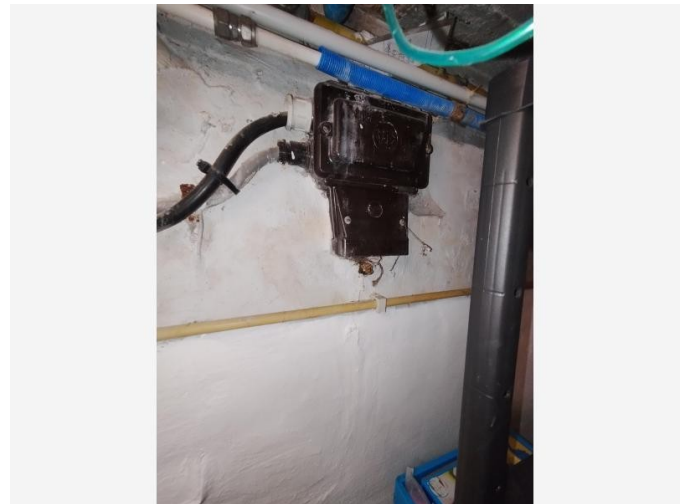
| Eindbeoordeling materiaalrisico | Laag materiaalrisico en/of verlaagde kans op vezelvrijgave |

| Asbestsoort (vezeltype) | Crocidoliet aanwezig |
| Toestand van het materiaal | Onbeschadigd, niet verweerd |

| Beschrijving | Bakeliet verdeeldozen |
| Opmerking | <p>Het is moeilijk te bepalen of de bakeliettoepassingen in de woning ook effectief asbesthoudend zijn (het kan ook gaan om de asbestvrije variant).</p> <p>Er werd geen monster genomen o.w.v. beschadiging aan een elektrisch gerelateerde toepassing, extra controle bij verwijdering van het verdacht materiaal.</p> |

Het asbestmateriaal valt onder de mijlpaal van 2040.

- Zorg voor een veilig beheer. Vermijd het beschadigen van het asbestmateriaal. Controleer de toestand jaarlijks op wijzigingen.
- Voer bijkomende staalname(s) uit.

- Eenvoudige handelingen: mag via doe-het-zelf of door werknemer(s) met opleidingsattest eenvoudige handelingen  
Schakelaars, stopcontacten en andere gelijkaardige toepassingen kunnen eenvoudig losgeschroefd worden --> EH doe-het-zelf. Afgesloten of verzegelde kast --> EH opgeleid technieker personeel 8u basisopleiding asbest. Voor elektrische infrastructuur en uitrusting dient u vooraleer men deze toepassing gaat bevochtigen de elektriciteit af te sluiten (zoniet elektrocutie-/brandgevaar). standaard dragen van de nodige wegwerp beschermingsmiddelen FFP 3 masker , handschoenen en tyvec CAT III type 5-6 , afspoelbaar schoeisel Losschroeven en dubbel verpakken in plastic , sluit luchtdicht af en breng dit als hechtgebonden afval naar een plaatselijk containerpark. Voor hechtgebonden toepassingen: Bij verwijdering door doe-het-zelf moet men dit afval dubbel en luchtdicht verpakt afdienen bij het gemeentelijk recyclagepark. Men raadpleegt best op voorhand de voorwaarden van het recyclagepark.

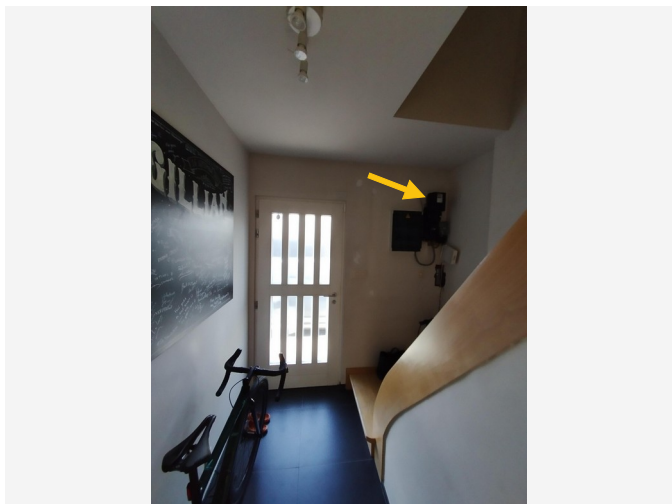
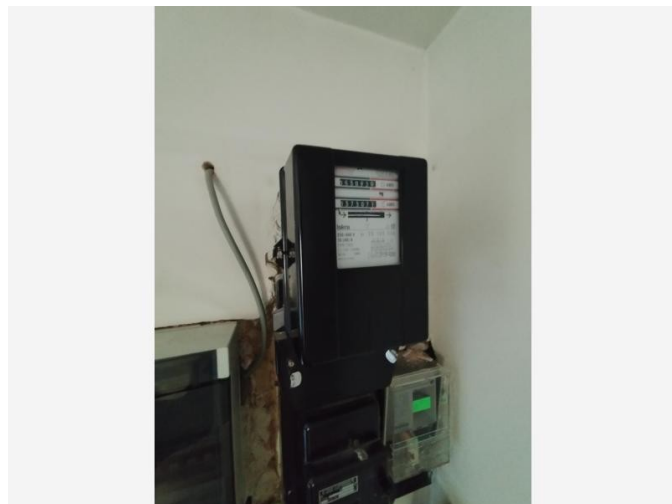
| Eindbeoordeling materiaalrisico | Laag materiaalrisico en/of verlaagde kans op vezelvrijgave |

| Asbestsoort (vezeltype) | Crocidoliet aanwezig |
| Toestand van het materiaal | Onbeschadigd, niet verweerd |

| Beschrijving | Bakeliet Tellerkast |
| Opmerking | Het is moeilijk te bepalen of de bakeliettoepassingen in de woning ook effectief asbesthoudend zijn (het kan ook gaan om de asbestvrije variant). Er werd geen monster genomen o.w.v. beschadiging aan een elektrisch gerelateerde toepassing, extra controle bij verwijdering van het verdacht materiaal. Vermoedelijk zal de toepassing verwijderd worden bij aanpassing van het elektriciteitsnetwerk. |

Het asbestmateriaal valt onder de mijlpaal van 2040.

- Zorg voor een veilig beheer. Vermijd het beschadigen van het asbestmateriaal. Controleer de toestand jaarlijks op wijzigingen.

- Eenvoudige handelingen: mag via doe-het-zelf of door werknemer(s) met opleidingsattest eenvoudige handelingen  
Tellerkast:

De toepassing dient verwijderd te worden door de netbeheerder, vermoedelijk word dit uitgevoerd wanneer de oude meterkast vervangen word door een digitale meter. Zie ook link Zie <https://ovam.vlaanderen.be/wie-mag-wat-verwijderen> <https://ovam.vlaanderen.be/voorzorgsmaatregelen-bij-asbestverwijdering> <https://ovam.vlaanderen.be/asbestafval-afvoeren> Zie ook wetgevend kader (website van de OVAM en CODEX boek VI titel 3). <http://werk.belgie.be/sites/default/files/content/documents/Welzijn%20op%20het%20werk/Regelgeving/Codex%20boek%20VI%20titel%203%20Asbest.pdf> methodiek verwijderingsmethodes worden achteraan in het attest verder toegelicht

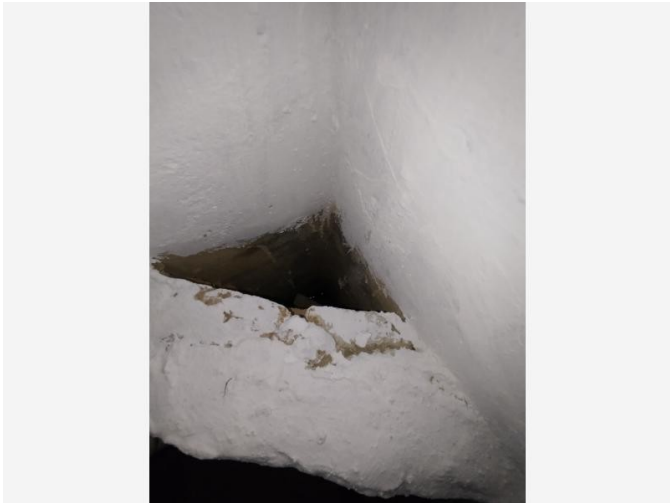
Vrije foto

Op 2 plaatsen de wanden proberen bemonsteren, wanden blijken in beton (zandkorrels in't materiaal).

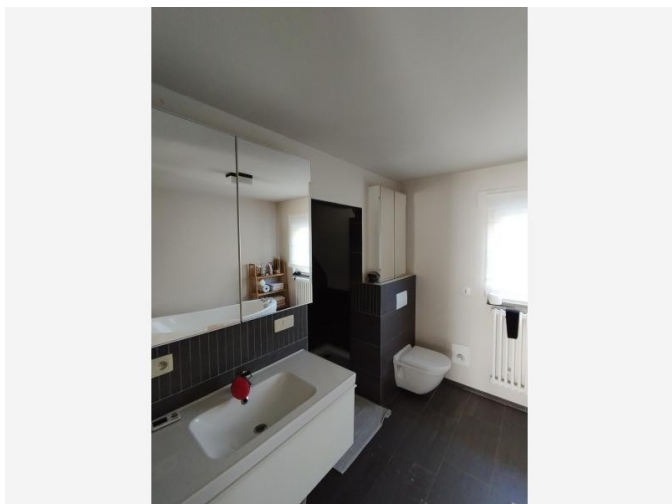
Vrije foto

Alle plafonds zijn afgewerkt met valse plafonds in plaatmateriaal (gipsplaten/gyproc). Het is niet duidelijk of er pleisterwerk of ander verdacht asbestmateriaal aanwezig is achter deze valse plafonds, het is aangewezen om bijkomend onderzoek uit te voeren bij werken. Het plafond bestaat uit gipsplaten. Zonder destructieve handeling is het niet mogelijk om na te gaan of er asbesthoudende materialen aanwezig zijn achter de plafondafwerking. Als bij sloop of renovatie blijkt dat er boven dit plafond nog pleisterwerk aanwezig is, moet dit bemonsterd worden.

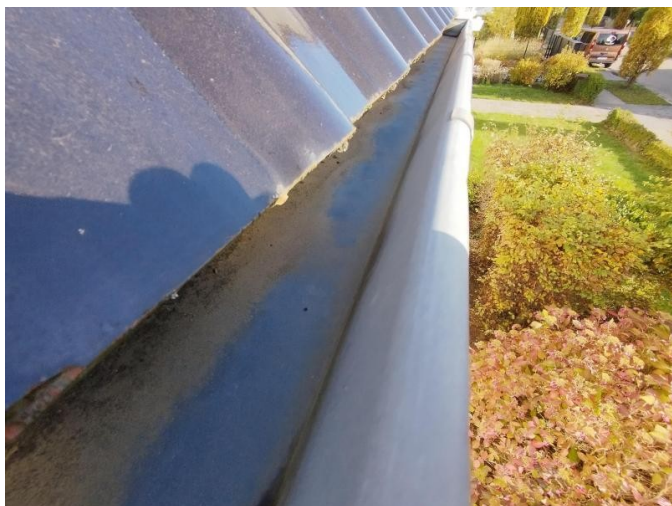
Vrije foto

Dakgoot gecontroleerd, er werden geen verdachte materialen opgemerkt. Zink.

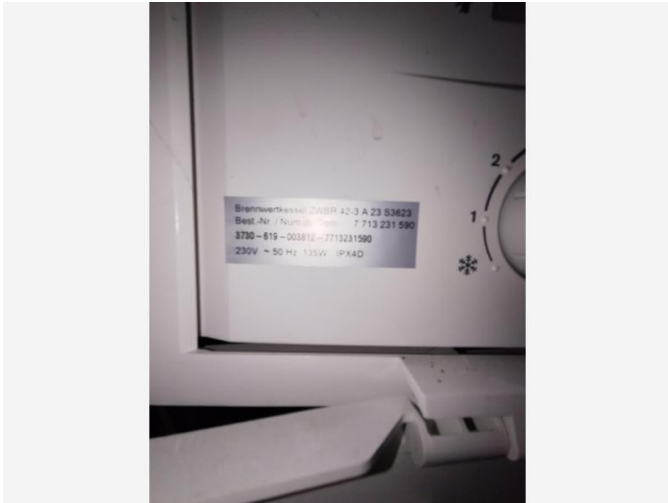
Vrije foto

Bouwjaar toestel: 2016. Geen verdacht bouwjaar.

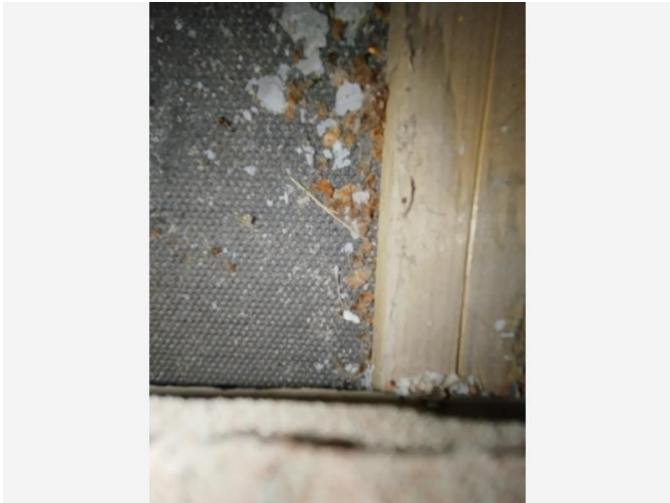
Vrije foto

Het dak werd gecontroleerd (via een dakraam, optillen van een dakpan - op twee verschillende plaatsen). Er is geen verdacht onderdak vastgesteld. Dampscherm aanwezig.

Deze handeling is een steekproef, er is geen garantie dat het volledige dak met éénzelfde materiaal is opgebouwd. Dit kan enkel via destructief onderzoek vastgesteld worden.

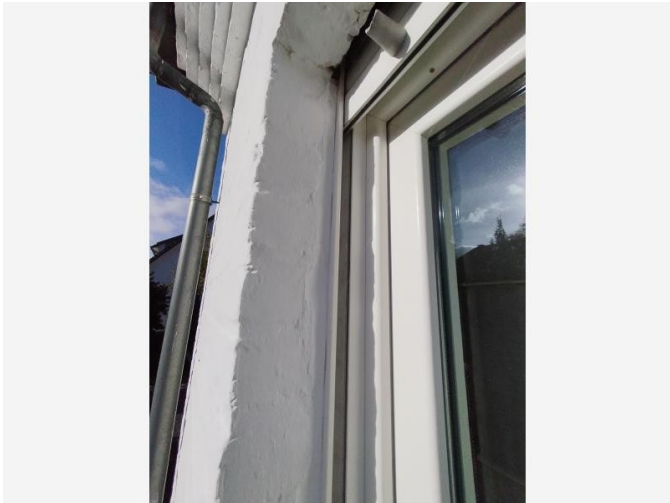
Vrije foto

De gebruikte siliconen kit is niet asbestverdacht.

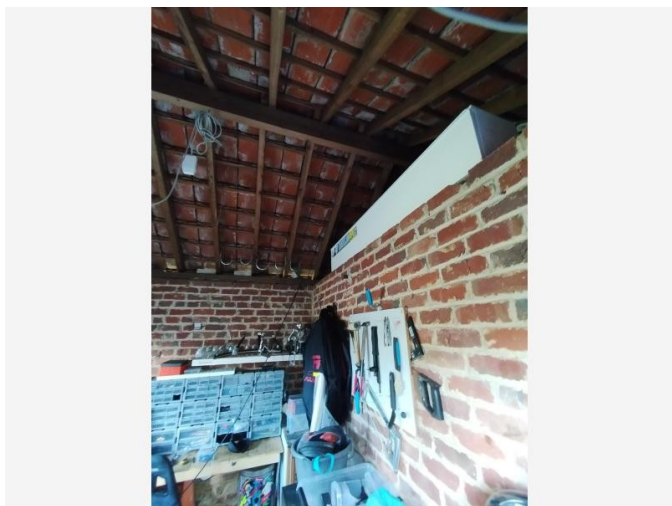
Vrije foto

Het onderdak van het tuinhuis werd gecontroleerd, er werden geen verdachte materialen opgemerkt. Dakpannen zichtbaar aan binnenzijde van de constructie. Geen onderdak aanwezig.

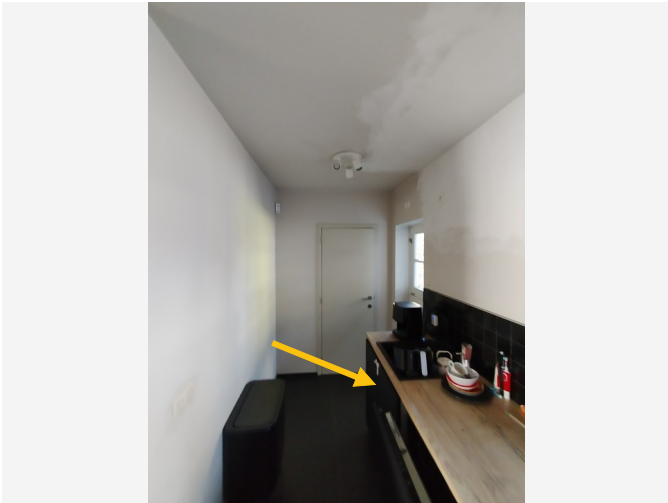
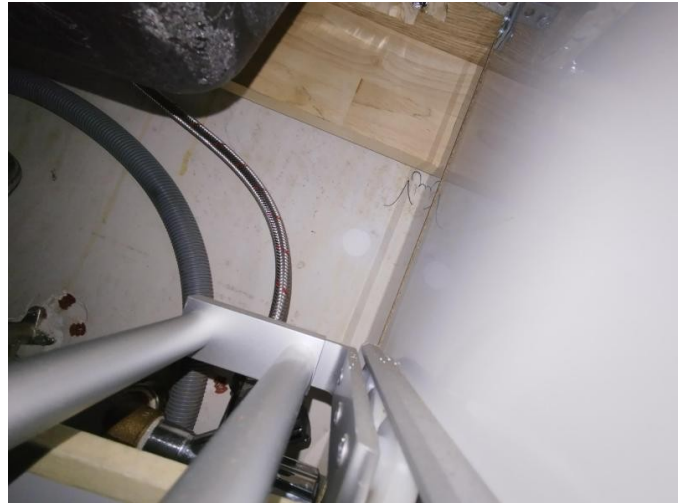
## Fiche 10: Muurpleister

Geen asbest

| # | Type | Referentie | Resultaat |
|---|---|---|---|
| 10.1 | Mengmonster | 001 | Geen asbest |

| Opmerking | <p>Volgens het inspectieprotocol is een monstername van het pleisterwerk verplicht om dit te identificeren als niet-asbesthoudend.</p> <p>Locatie staalnames: individuele ruimte: slpk 1 / natte ruimte: keuken / stookplaats: geen pleisterwerk / traphal: glv (naar kelder)</p> <p>De vermelde oppervlaktes en volumes betreffen een beredeneerde schatting. Er worden geen rechten verleend aan deze oppervlaktes/volumes. De dikte is een schatting die voorkomt uit de monsterplaatsen en is daarom niet altijd representatief.</p> |
